INFORME TÉCNICO - PERICIAL  
DE RECONSTRUCCIÓN FORENSE DE  
ACCIDENTE DE TRÁNSITO  
R. A. T<sup>®</sup> 2

**VEHÍCULO No. 1: VOLQUETA, INTERNATIONAL 7600, modelo 2012, color blanco, placa SVM 169.**

**VEHÍCULO No. 2: MOTOCICLETA, SUZUKI AX 100, modelo 1995, color azul, placa DQG 05.**

**INFORME No. 240134408**

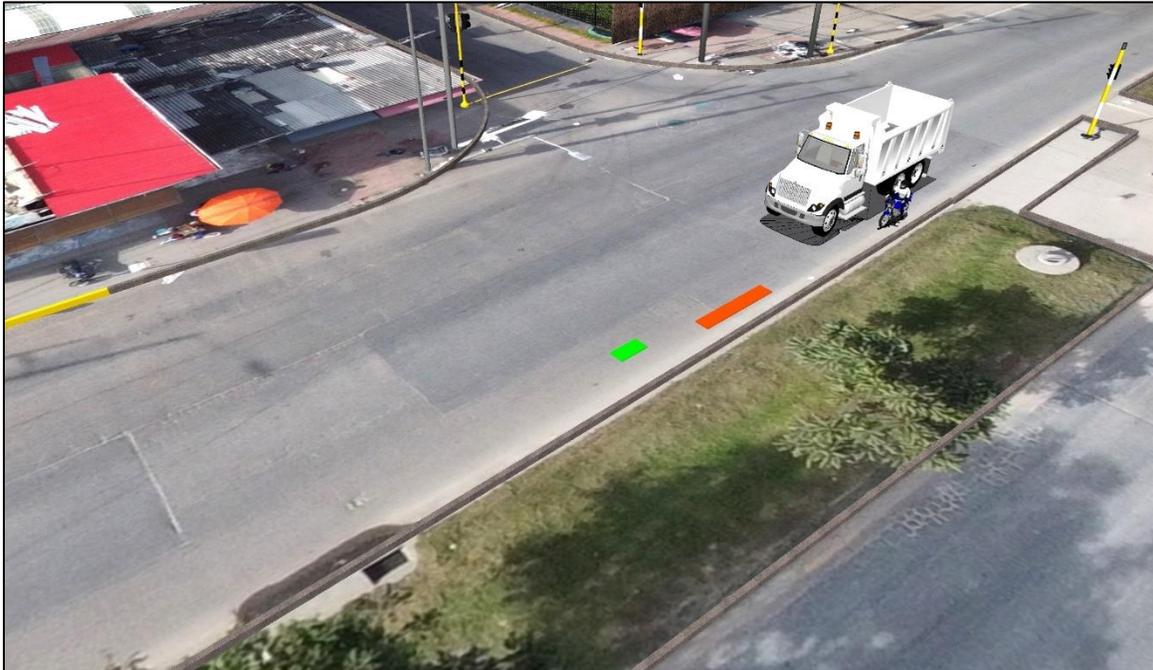
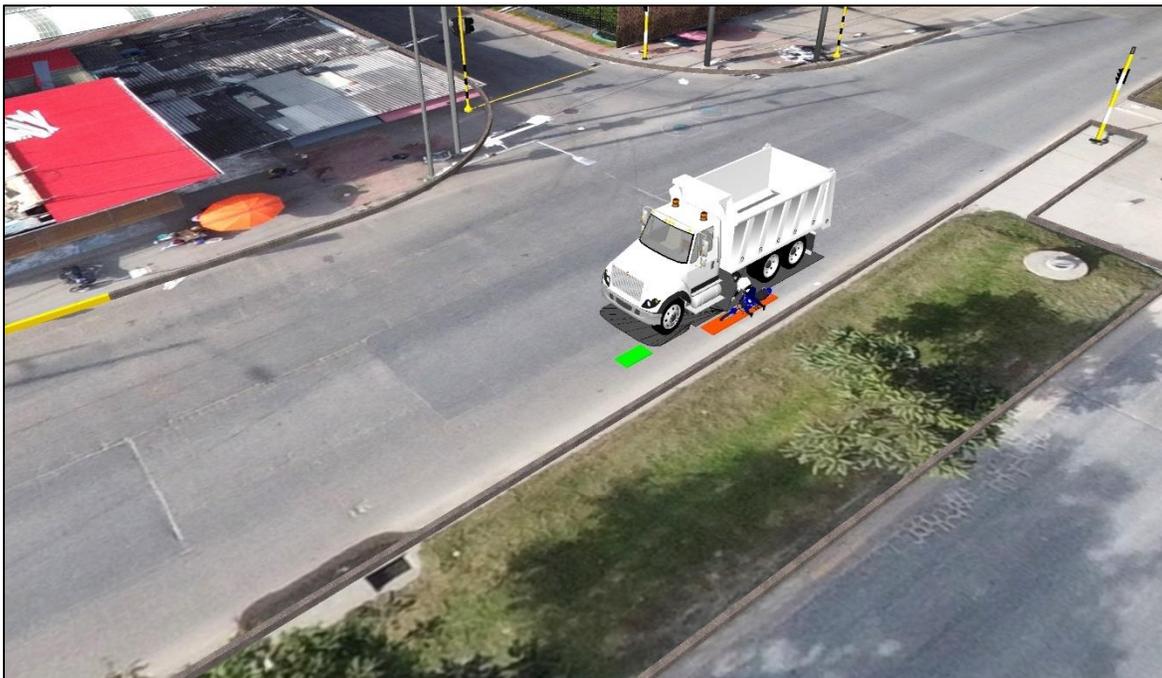
**Imagen No. 18:** En estas imágenes se aprecia la secuencia de los vehículos antes y al momento de la pérdida de control de la motocicleta.

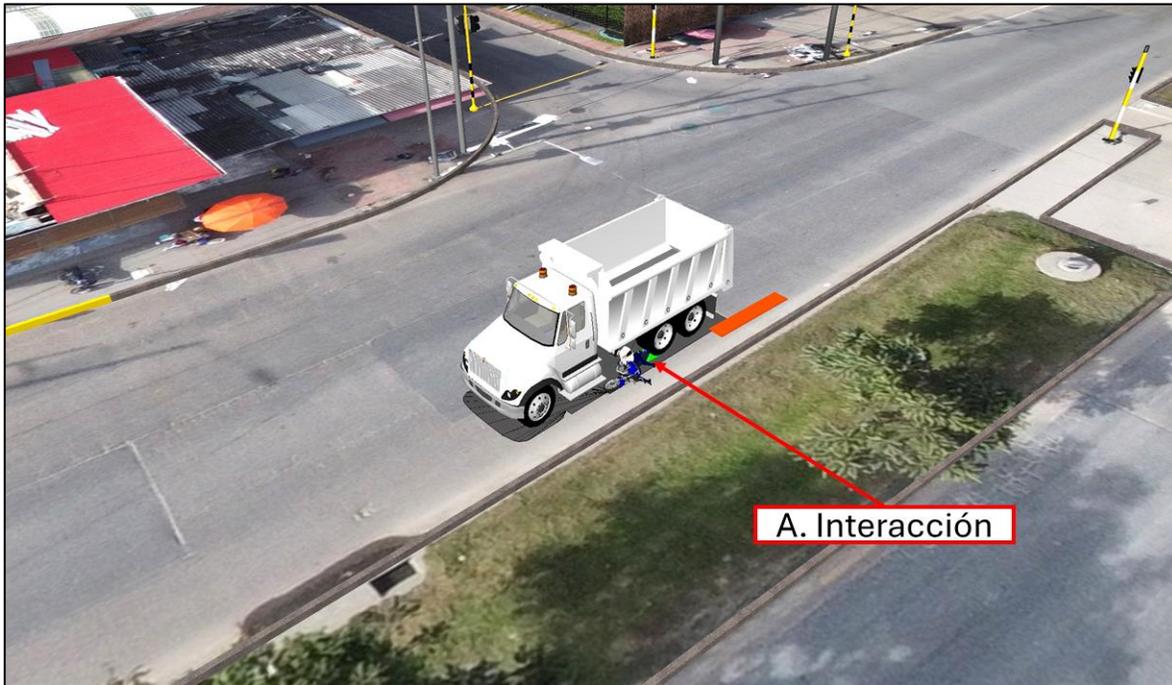
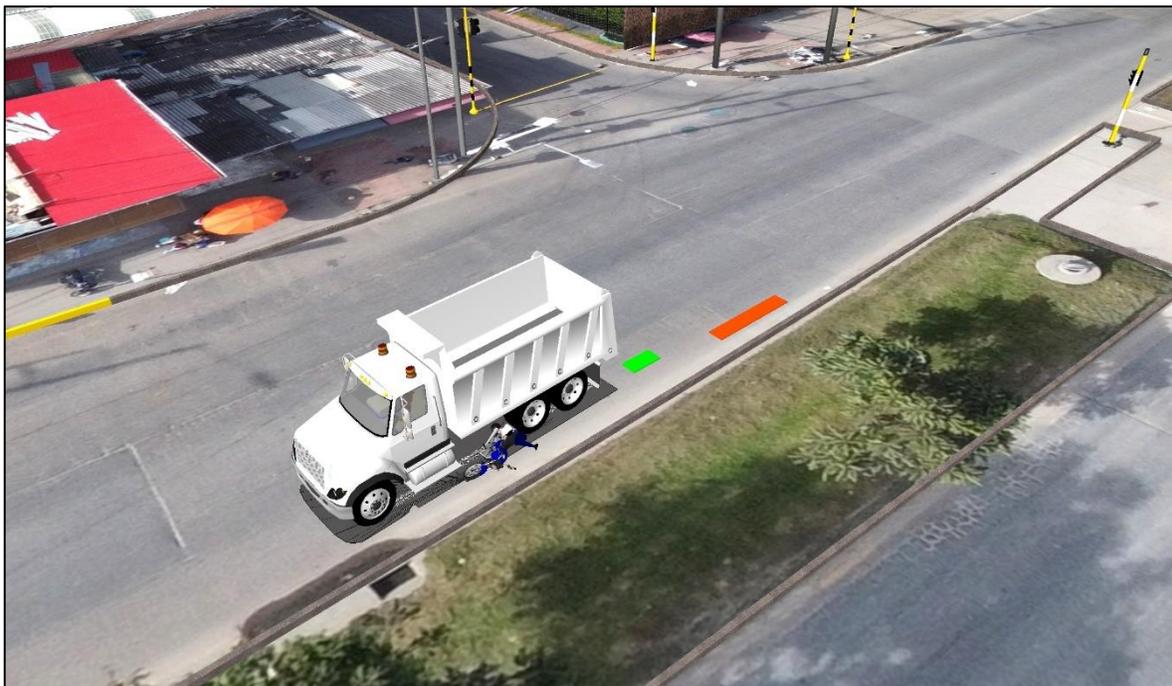
**Imagen No. 19:** En estas imágenes se aprecia la secuencia de los vehículos al momento y después de la interacción entre los vehículos.

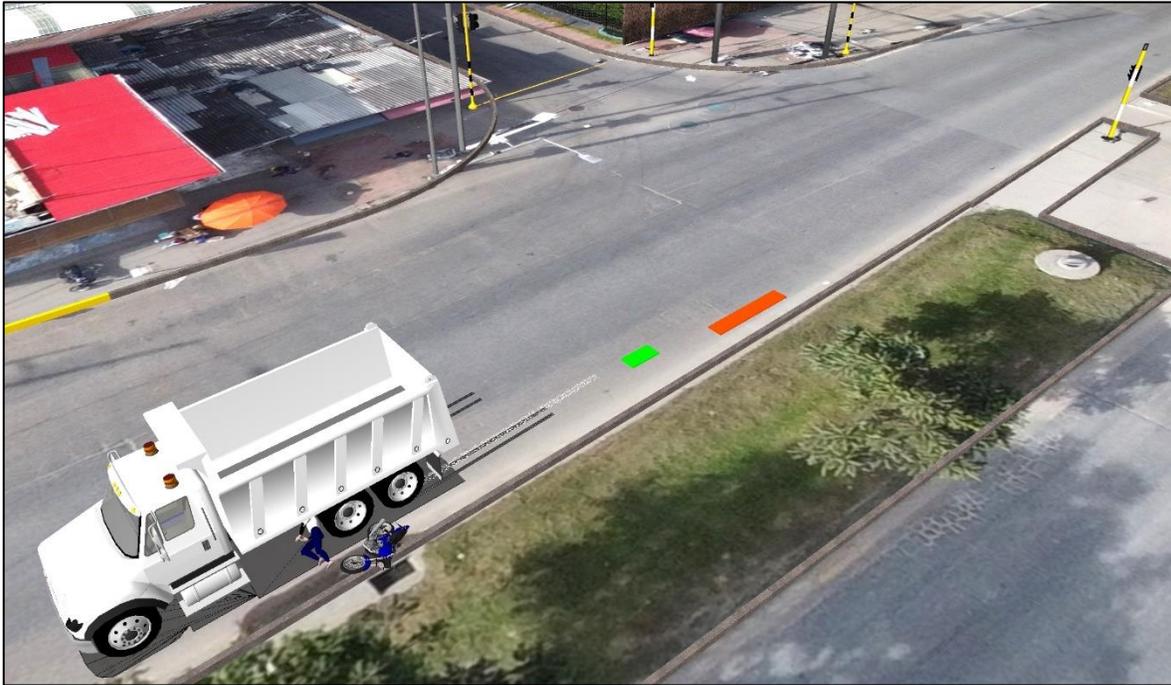
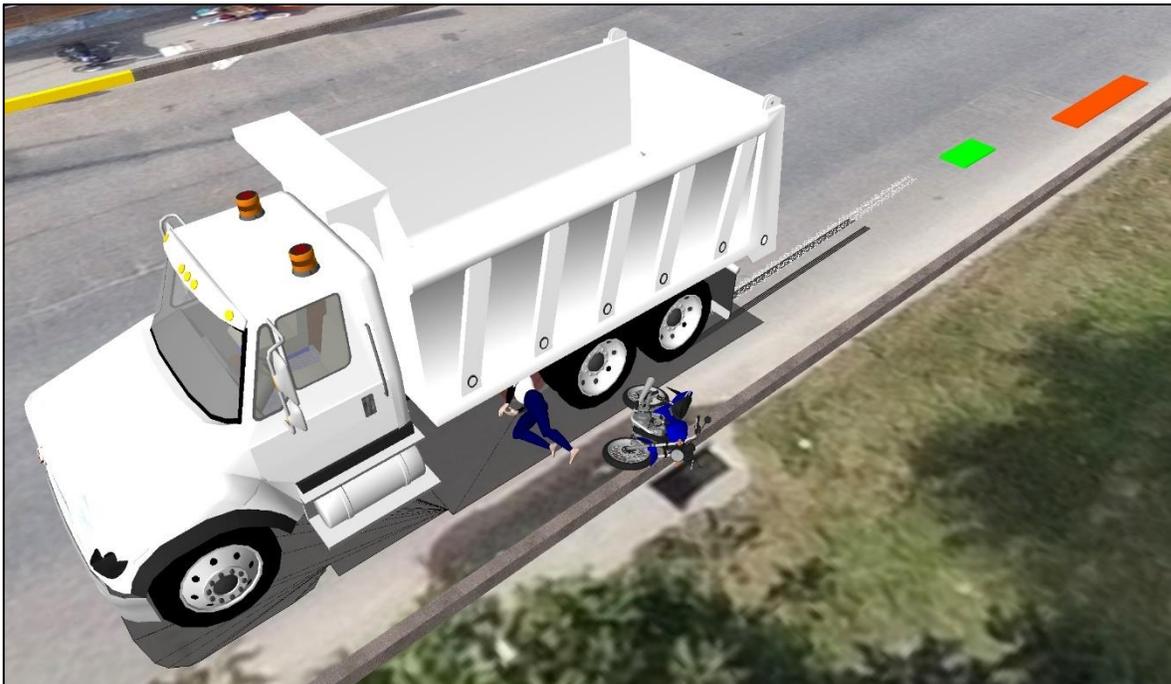
**Imagen No. 20:** En estas imágenes se aprecia la posición final de los involucrados respecto de las áreas de pérdida de control e interacción.

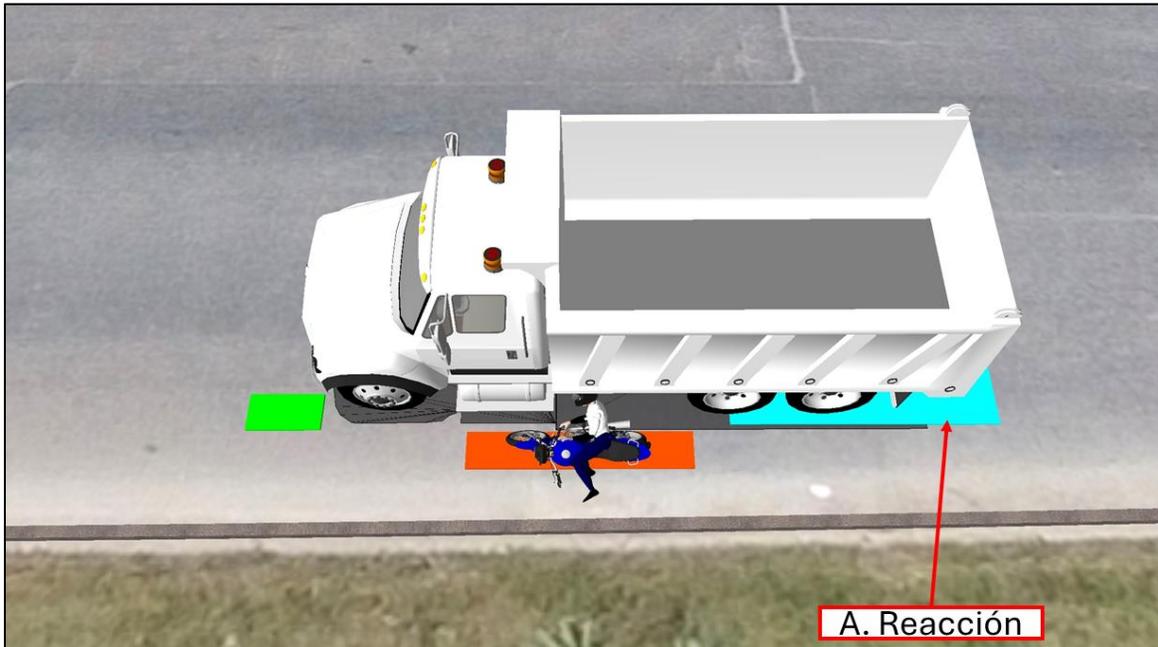
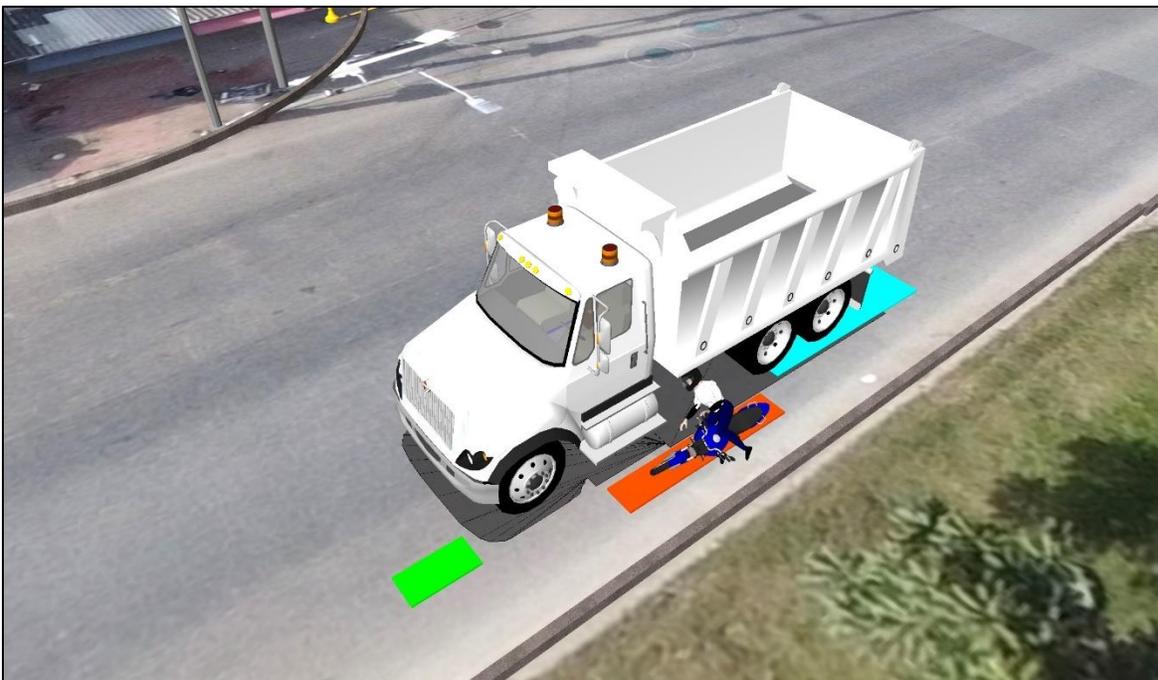
**Imagen No. 21:** En estas imágenes se aprecia el área de color azul, la cual representa el lugar donde se encontraba la volqueta al momento en que su conductor reacciona e inicia el proceso de frenada.

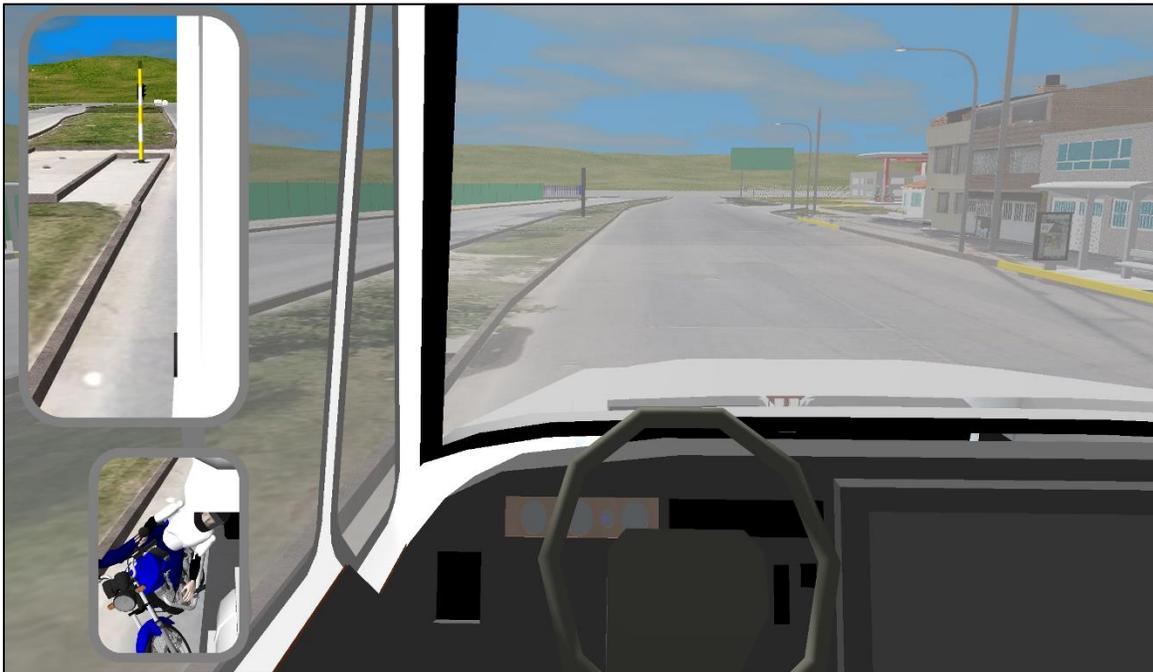
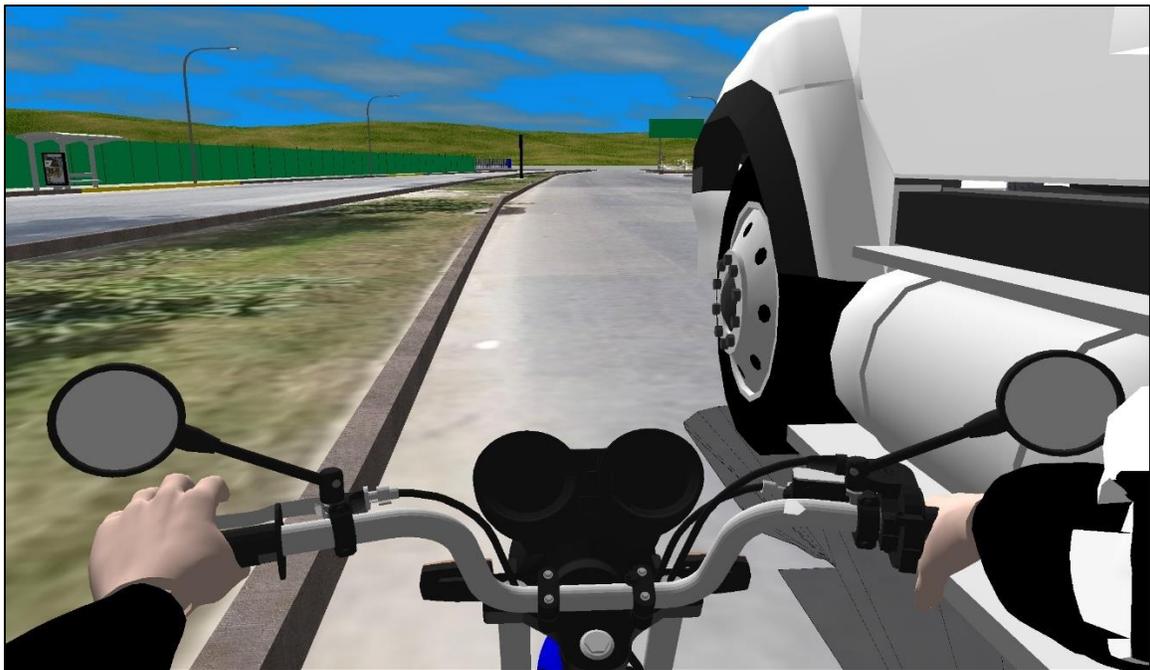
**Imagen No. 22:** En la imagen superior se aprecia la probable visual del conductor del conductor de la volqueta (retrovisor izquierdo) al momento de percibir el riesgo; en la inferior se aprecia la probable visual del conductor de la motocicleta antes de perder el control.
