### INFORME EJECUTIVO - FPJ - 3

1. HOMICIDIO ACCIDENTE DE TRANSITO
- 2.
- 3.
- 4.

Avenida ciudad de cali con 15A

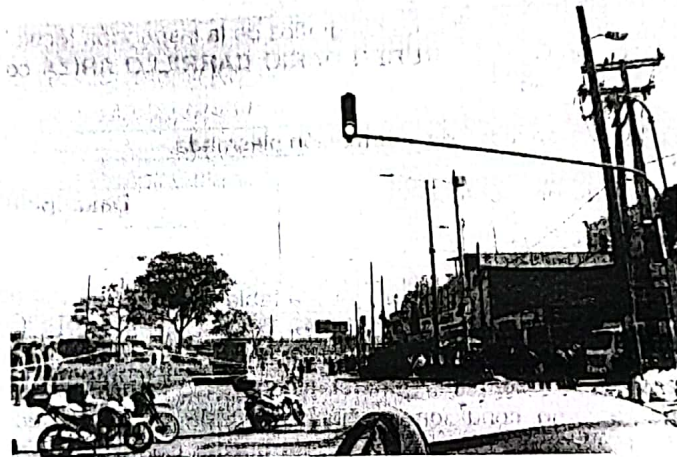
**IMAGEN 02 IMG 0042 PANORÁMICA:** Toma fotográfica tomada sentido occidente a oriente sobre AVENIDA CIUDAD DE CALI CON 15A, se observa un acordonamiento con cinta color amarillo motocicletas de la policía nacional, vehículos y personal de policía nacional, inhabilitando el flujo vehicular, se procede a realizar la ampliación del acordonamiento ya que el mismo se encuentra muy reducido, esto con el fin de fijar mejor las características de la vía y señalización existente. Como características del lugar; El área es urbana, sector comercial, con buena visibilidad, las condiciones climáticas normal día, el diseño es un tramo de vía, las características de la Av. Ciudad de Cali esta altura son: Es una vía recta, plana, con aceras a sus costados, utilización doble sentido vía vehicular, presenta dos calzadas una por cada sentido, de tres carriles, en material de construcción asfalto en buen estado de conservación, divididas por separador en zona verde y concreto, la calzada involucrada es con sentido vehicular occidente a oriente, esta presenta tres carriles, en material de construcción asfalto en buen estado de conservación, seca al momento de la diligencia, no se observan señales verticales, como señales horizontales se observó, línea de borde blanca, como reguladores del tránsito "semáforo" vehicular y peatonal funcionando al momento de la diligencia.

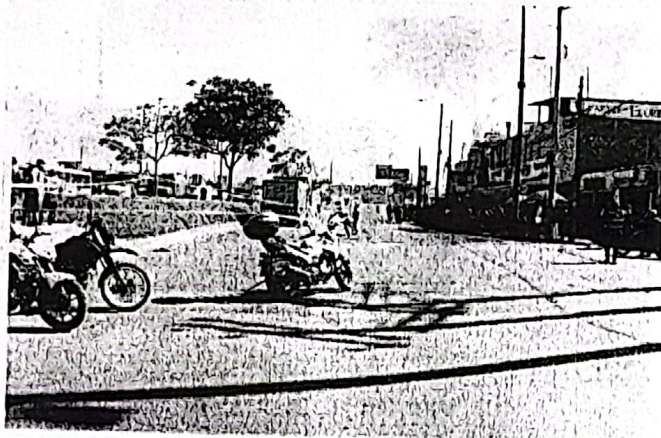
**IMAGEN 03 IMG 0043 PLANO GENERAL:** Toma fotográfica tomada sentido occidente a oriente sobre la AVENIDA CIUDAD DE CALI CON 15A, **las características de la Av. Ciudad de Cali esta altura son:** Es una vía recta, plana, con aceras a sus costados, utilización doble sentido vía vehicular, presenta dos calzadas una por cada sentido, de tres carriles, en material de construcción asfalto en buen estado de conservación, divididas por separador en zona verde y concreto, la calzada involucrada es con sentido vehicular occidente a oriente, esta presenta tres carriles, en material de construcción asfalto en buen estado de conservación, seca al momento de la diligencia, se observan señales verticales señal de tránsito reglamentaria SR-30, ubicada sobre la acera costado sur de la vía, como señales horizontales se observó, línea de borde blanca, como reguladores del tránsito "semáforo" vehicular y peatonal funcionando al momento de la diligencia.

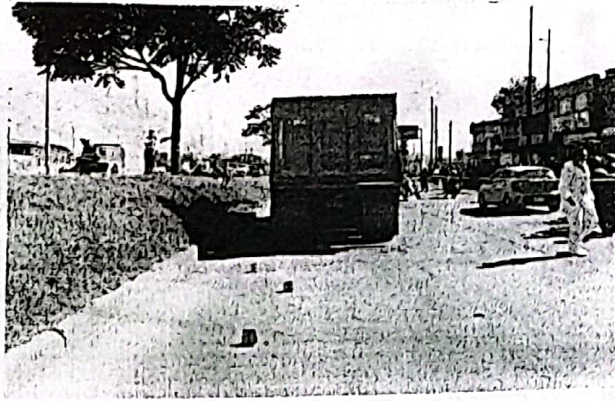
**IMAGEN 05 IMG 0045 PLANO GENERAL:** Toma fotográfica tomada sentido occidente a oriente sobre la AVENIDA CIUDAD DE CALI CON 15A, donde se observa la relación de las evidencias halladas en el lugar de los hechos.

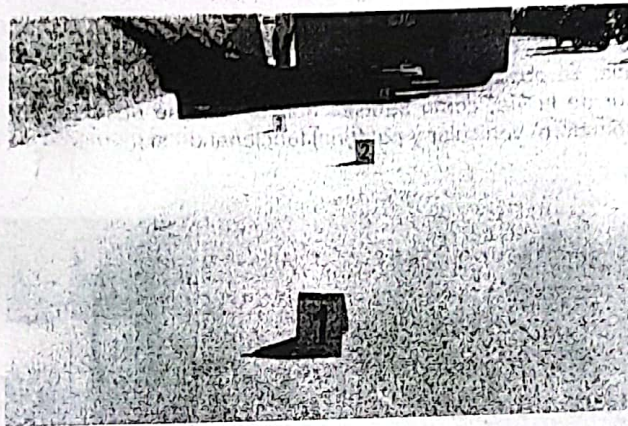
**Como evidencia N° 1 (Uno) se halló**, una huella de arrastre metálico, la cual se encuentra ubicada en el carril izquierdo de la avenida ciudad de Cali, proyectada de sur a norte a la altura de la calle 154A

**IMAGEN 06 IMG 0046 PLANO MEDIO:** Toma fotográfica tomada sentido occidente a oriente sobre la AVENIDA CIUDAD DE CALI CON 15A, donde se observa EMP y/o EF# 1, la cual corresponde a una huella de arrastre metálico, la cual se encuentra ubicada en el carril izquierdo de la avenida ciudad de Cali, proyectada de sur a norte a la altura de la calle 154ª.

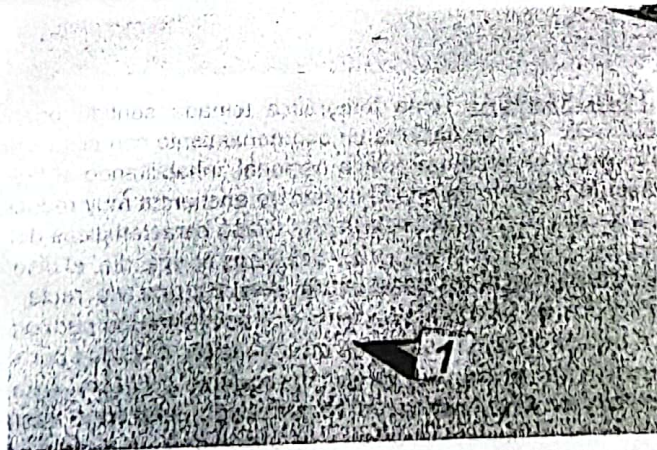
**IMAGEN 07 IMG 0047 PLANO MEDIO:** Toma fotográfica donde se observa trayectoria de EMP y/o EF# 1, la cual corresponde a una huella de arrastre metálico, la cual se encuentra ubicada en el carril izquierdo de la avenida ciudad de Cali, proyectada de sur a norte a la altura de la calle 154ª.

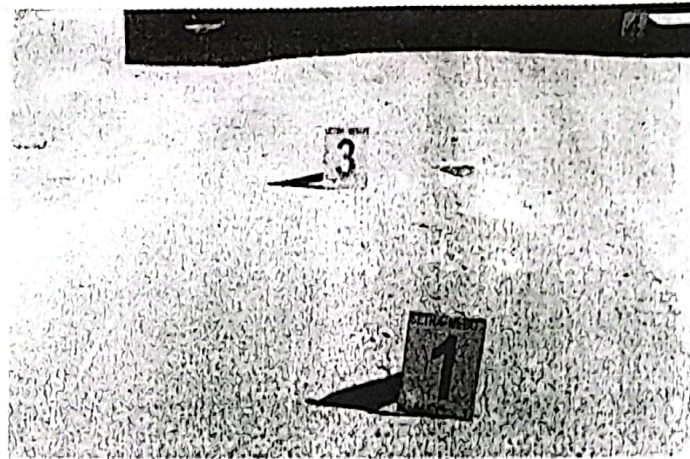
**IMAGEN 08 IMG 0048 PLANO MEDIO:** Toma fotográfica donde se observa trayectoria de EMP y/o EF# 1, la cual corresponde a una huella de arrastre metálico, la cual se encuentra ubicada en el carril izquierdo de la avenida ciudad de Cali, proyectada de sur a norte a la altura de la calle 154ª.

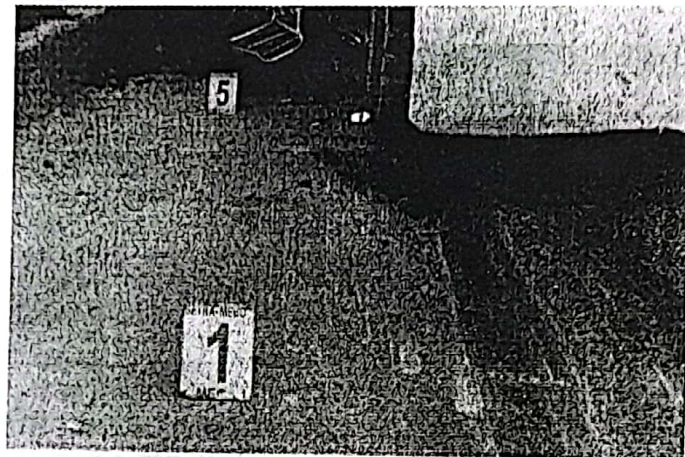
**IMAGEN 09 IMG 0049 PLANO MEDIO:** Toma fotográfica donde se observa trayectoria de EMP y/o EF# 1, la cual corresponde a una huella de arrastre metálico, la cual se encuentra ubicada en el carril izquierdo de la avenida ciudad de Cali, proyectada de sur a norte a la altura de la calle 154ª.

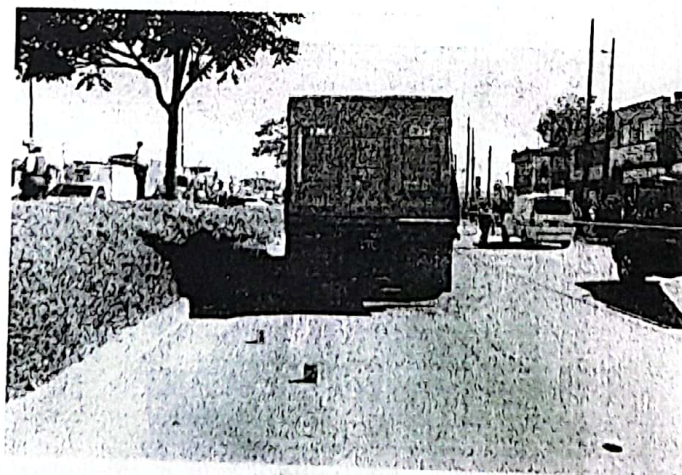
**IMAGEN 10 IMG 0050 PLANO GENERAL:** Toma fotográfica tomada sentido occidente a oriente sobre la AVENIDA CIUDAD DE CALI CON 15A, donde se observa EMP y/o EF# 1 con relación a EMP y/o EF#2, esta posición del conjunto de llantas traseras del vehículo volqueta de placas SVM169.

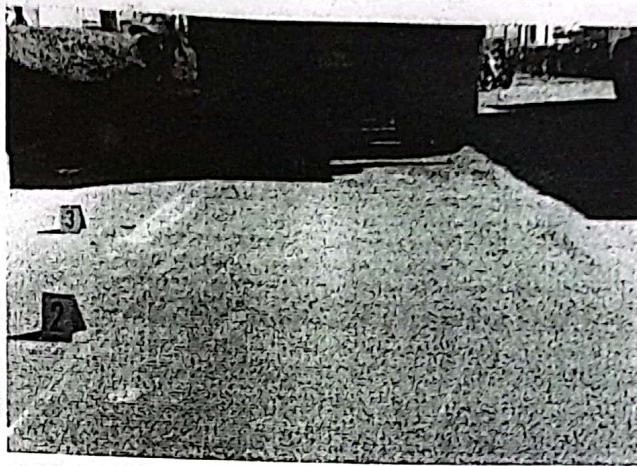
**Como evidencia N° 2 (Dos) se halló**, una huella de frenado doble la cual marca sobre la carpeta asfáltica y termina en la posición del conjunto de llantas traseras del vehículo volqueta de placas SVM169

**IMAGEN 11 IMG 0051 PLANO MEDIO:** Toma fotográfica tomada sentido: occidente a oriente sobre la AVENIDA CIUDAD DE CALI CON 15A, donde se observa EMP y/o EF#2, la cual corresponde a una huella de frenado doble la cual marca sobre la carpeta asfáltica y termina en la posición del conjunto de llantas traseras del vehículo volqueta de placas SVM169.

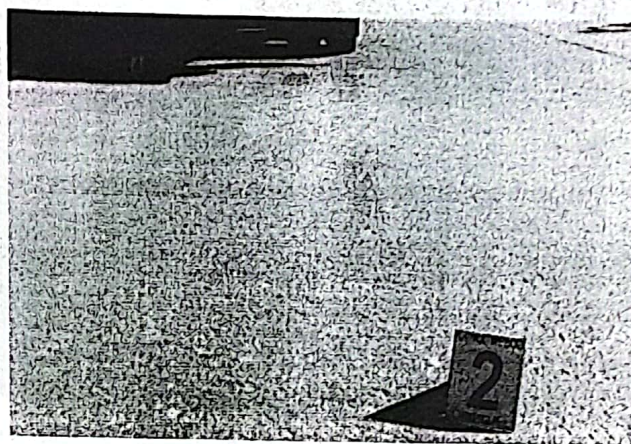
**IMAGEN 12 IMG 0052 PLANO MEDIO:** Toma fotográfica donde se observa trayectoria EMP y/o EF#2, la cual corresponde a una huella de frenado doble la cual marca sobre la carpeta asfáltica y termina en la posición del conjunto de llantas traseras del vehículo volqueta de placas SVM169.

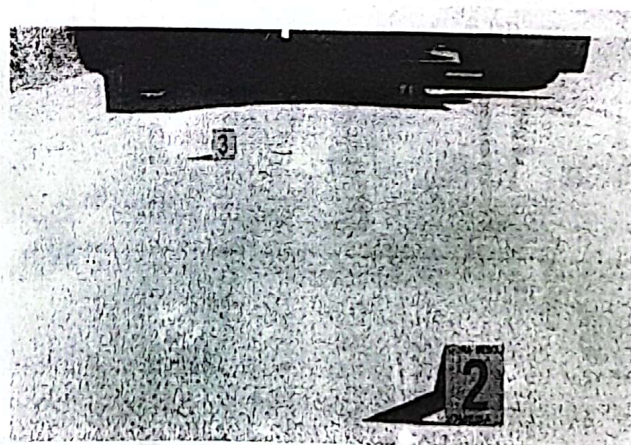
**IMAGEN 13 IMG 0053 PLANO MEDIO:** Toma fotográfica donde se observa trayectoria EMP y/o EF#2, la cual corresponde a una huella de frenado doble la cual marca sobre la carpeta asfáltica y termina en la posición del conjunto de llantas traseras del vehículo volqueta de placas SVM169.

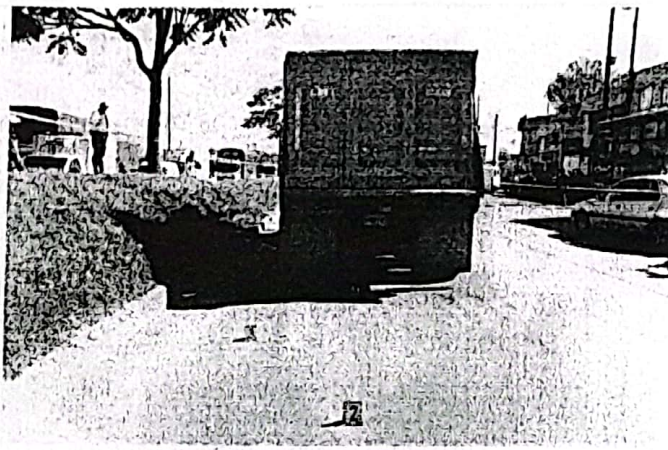
**IMAGEN 14 IMG 0054 PLANO GENERAL:** Toma fotográfica tomada sentido occidente a oriente sobre la AVENIDA CIUDAD DE CALI CON 15A, donde se observa EMP y/o EF# 2 con relación a EMP y/o EF#3, esta última corresponde a una zona de fragmentos de pasta color negro y rojo, pertenecientes a la motocicleta de placas DQG05, ubicadas sobre el carril izquierdo de la avenida ciudad de Cali.

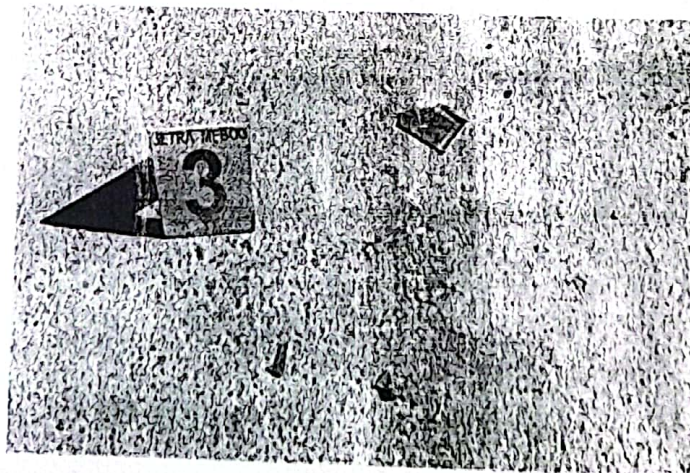
**Como evidencia N° 3 (Tres) se halló**, una zona de fragmentos de pasta color negro y rojo, pertenecientes a la motocicleta de placas DQG05, ubicadas sobre el carril izquierdo de la avenida ciudad de Cali.

**IMAGEN 16 IMG 0056 PLANO MEDIO:** Toma fotográfica donde se observa EMP y/o EF#3, la cual corresponde a una zona de fragmentos de pasta color negro y rojo, pertenecientes a la motocicleta de placas DQG05, ubicadas sobre el carril izquierdo de la avenida ciudad de Cali.

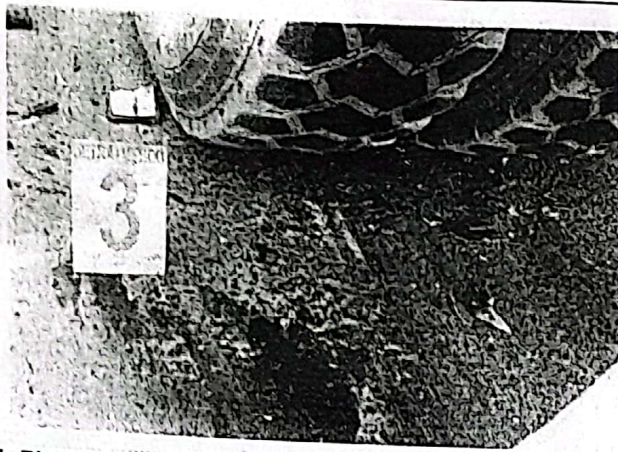
**IMAGEN 17 IMG 0057 PLANO MEDIO:** Toma fotográfica donde se observa EMP y/o EF#3, la cual corresponde a una zona de fragmentos de pasta color negro y rojo, pertenecientes a la motocicleta de placas DQG05, ubicadas sobre el carril izquierdo de la avenida ciudad de Cali.

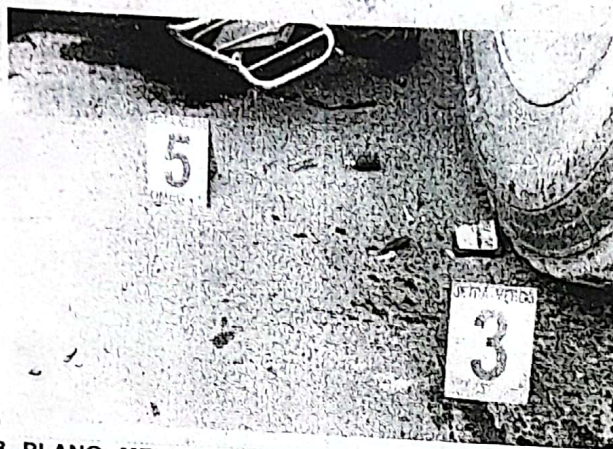
**IMAGEN 18 IMG 0058 PLANO MEDIO:** Toma fotográfica donde se observa EMP y/o EF#3, la cual corresponde a una zona de fragmentos de pasta color negro y rojo, pertenecientes a la motocicleta de placas DQG05, ubicadas sobre el carril izquierdo de la avenida ciudad de Cali.

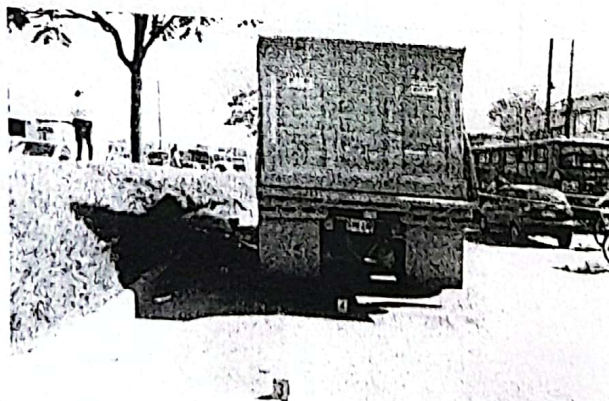
**IMAGEN 19 IMG 0059 PLANO GENERAL:** Toma fotográfica tomada sentido occidente a oriente sobre la AVENIDA CIUDAD DE CALI CON 15A, donde se observa EMP y/o EF# 3 con relación a EMP y/o EF#4, esta última corresponde a un vehículo, clase volqueta, de placas SVM169, orientando su parte anterior hacia el norte, hallada sobre el carril izquierdo la Av. Ciudad de Cali a la altura de la calle 15 A.

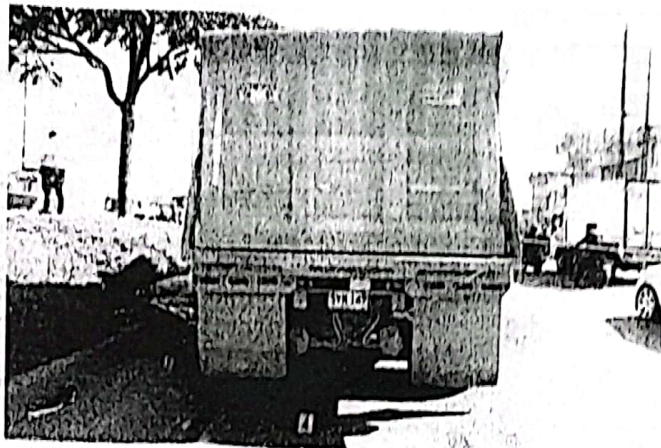
**IMAGEN 20 IMG 0060 PLANO GENERAL:** Toma fotográfica tomada sentido occidente a oriente sobre la AVENIDA CIUDAD DE CALI CON 15A, donde se observa EMP y/o EF#4, la cual corresponde a un vehículo, clase volqueta, de placas SVM169, orientando su parte anterior hacia el norte, hallada sobre el carril izquierdo la Av. Ciudad de Cali a la altura de la calle 15 A.

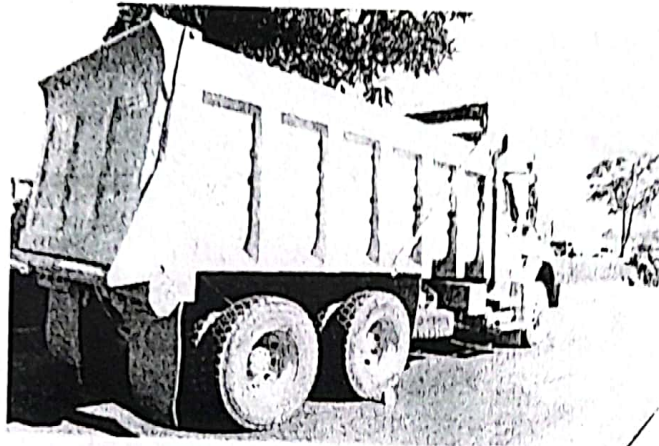
**IMAGEN 21 IMG 0061 PLANO GENERAL:** Toma fotográfica tomada sentido sur a norte sobre la AVENIDA CIUDAD DE CALI CON 15A, donde se observa EMP y/o EF#4, la cual corresponde a un vehículo, clase volqueta, de placas SVM169, orientando su parte anterior hacia el norte, hallada sobre el carril izquierdo la Av. Ciudad de Cali a la altura de la calle 15 A.

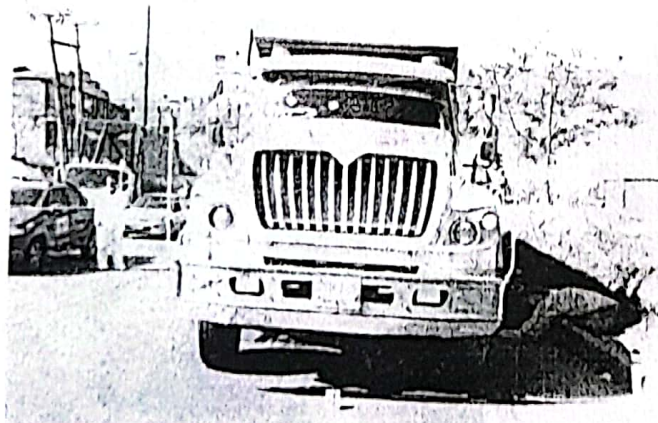
**IMAGEN 22 IMG 0062 PLANO GENERAL:** Toma fotográfica tomada sentido oriente a occidente sobre la AVENIDA CIUDAD DE CALI CON 15A, donde se observa EMP y/o EF#4, la cual corresponde a un vehículo, clase volqueta, de placas SVM169, orientando su parte anterior hacia el norte, hallada sobre el carril izquierdo la Av. Ciudad de Cali a la altura de la calle 15 A.

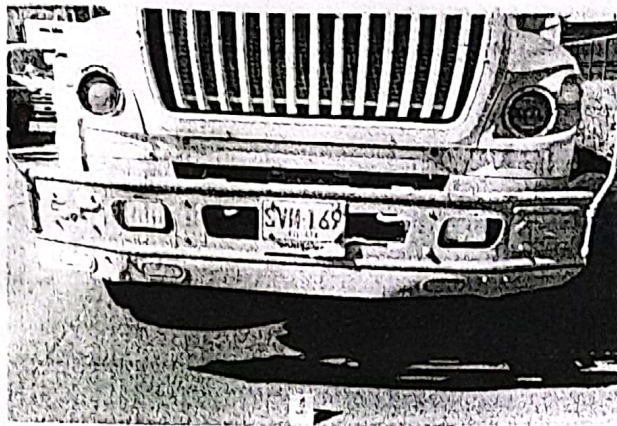
**IMAGEN 23 IMG 0063 PLANO MEDIO:** Toma fotográfica donde se observa parte anterior de EMP y/o EF#4, la cual como daños presento: parachoques anterior costado lateral izquierdo doblado.

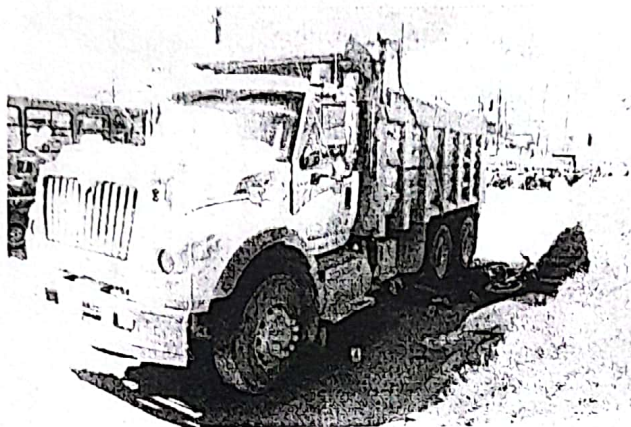
**IMAGEN 24 IMG 0064 PLANO GENERAL:** Toma fotográfica tomada sentido norte a sur sobre la AVENIDA CIUDAD DE CALI CON 15A, donde se observa EMP y/o EF#4, la cual corresponde a un vehículo, clase volqueta, de placas SVM169, orientando su parte anterior hacia el norte, hallada sobre el carril izquierdo la Av. Ciudad de Cali a la altura de la calle 15 A.

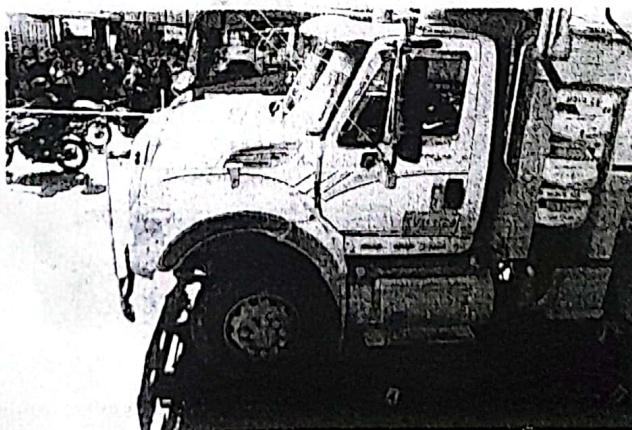
**Como evidencia N° 4 (cuatro) se halló**, un vehículo, tipo volqueta de placas svm169, marca internacional, línea 7600, modelo 2012, el cual tenía su parte anterior direccionada hacia el norte sobre la Cali a la altura de la calle 15 A, sobre el carril derecho. se le evidencia al vehículo en el parachoques anterior costado lateral izquierdo doblado, llanta anterior costado lateral izquierdo y conjunto de llantas posterior izquierdo presenta adherencia de fluido biológicos en la banda de rodadura.

**IMAGEN 25 IMG 0065 PLANO MEDIO:** Toma fotográfica donde se observa costado lateral izquierdo de EMP y/o EF#4, la cual como daños presento: llanta anterior costado lateral izquierdo, presenta adherencia de fluido biológicos en la banda de rodadura.

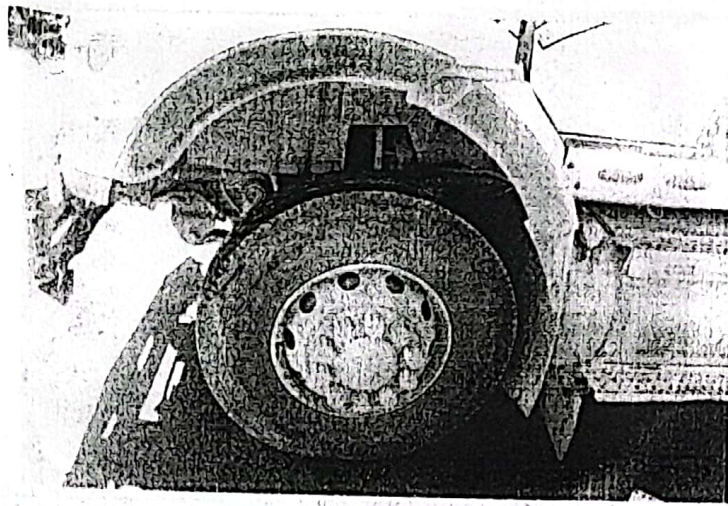
**IMAGEN 26 IMG 0066 PLANO MEDIO:** Toma fotográfica donde se observa llanta anterior costado lateral izquierdo, presenta adherencia de fluido biológicos en la banda de rodadura.

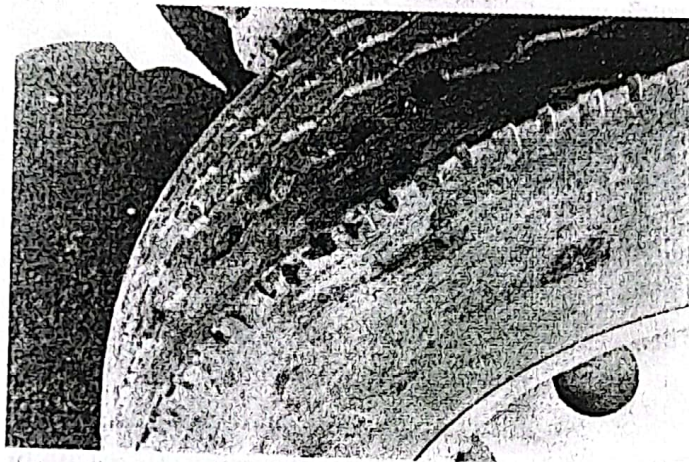
**IMAGEN 27 IMG 0067 PRIMER PLANO:** Toma fotográfica donde se observa llanta anterior costado lateral izquierdo, presenta adherencia de fluido biológicos en la banda de rodadura.

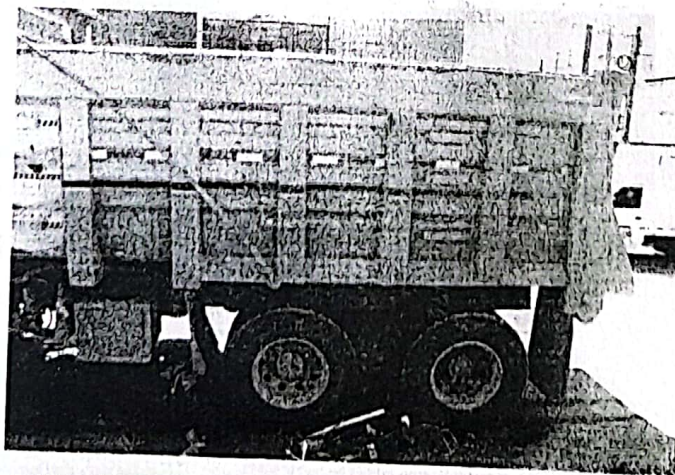
**IMAGEN 28 IMG 0068 PLANO MEDIO:** Toma fotográfica donde se observa conjunto de llantas posterior izquierdo presenta adherencia de fluido biológicos en la banda de rodadura.

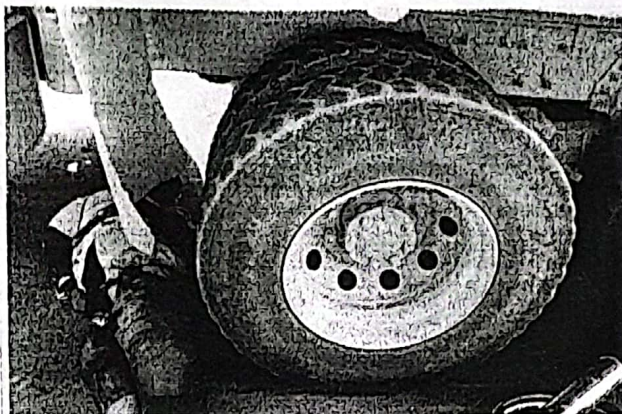
**IMAGEN 29 IMG 0069 PLANO MEDIO:** Toma fotográfica donde se observa conjunto de llantas posterior izquierdo presenta adherencia de fluido biológicos en la banda de rodadura.

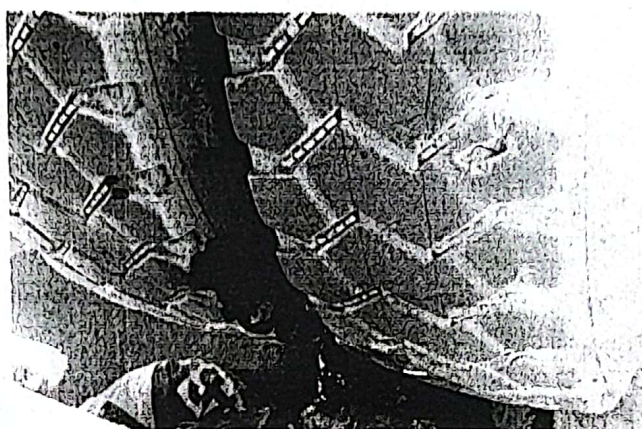
**IMAGEN 30 IMG 0070 PRIMER PLANO:** Toma fotográfica donde se observa conjunto de llantas posterior izquierdo presenta adherencia de fluido biológicos en la banda de rodadura.

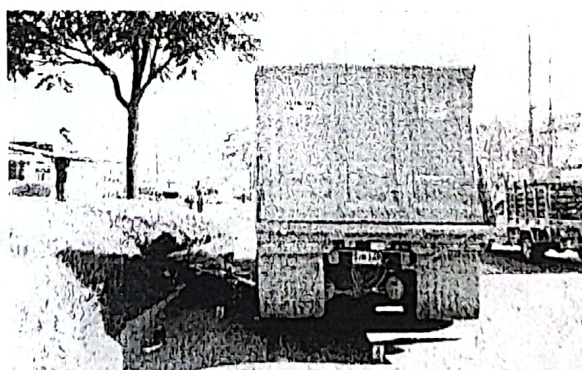
**IMAGEN 31 IMG 0071 PLANO GENERAL:** Toma fotográfica tomada sentido occidente a oriente sobre la AVENIDA CIUDAD DE CALI CON 15A, donde se observa EMP y/o EF#4 con relación a EMP y/o EF#5, esta última corresponde a un vehículo clase motocicleta, de placas DQG05, ubicada en el carril izquierdo de la avenida ciudad de Cali, a la altura de la calle 15 A, en posición de volcamiento lateral izquierdo.

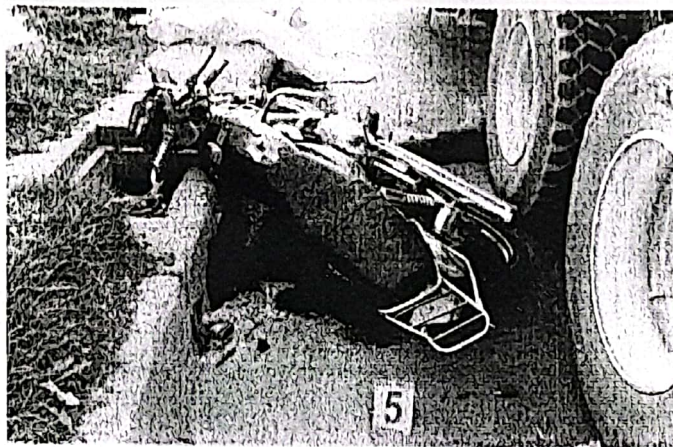
**IMAGEN 32 IMG 0072 PLANO MEDIO:** Toma fotográfica tomada sentido occidente a oriente sobre la AVENIDA CIUDAD DE CALI CON 15A, donde se observa EMP y/o EF#5, la cual corresponde a un vehículo clase motocicleta, de placas DQG05, ubicada en el carril izquierdo de la avenida ciudad de Cali, a la altura de la calle 15 A, en posición de volcamiento lateral izquierdo.

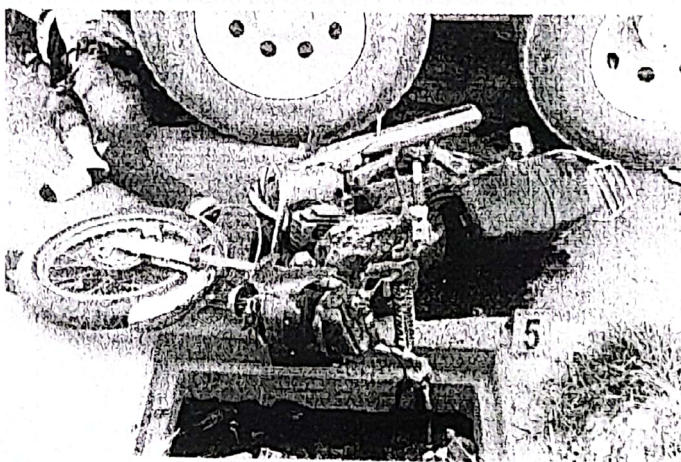
**IMAGEN 33 IMG 0073 PLANO MEDIO:** Toma fotográfica tomada sentido norte a sur sobre la AVENIDA CIUDAD DE CALI CON 15A, donde se observa EMP y/o EF#5, la cual corresponde a un vehículo clase motocicleta, de placas DQG05, ubicada en el carril izquierdo de la avenida ciudad de Cali, a la altura de la calle 15 A, en posición de volcamiento lateral izquierdo.

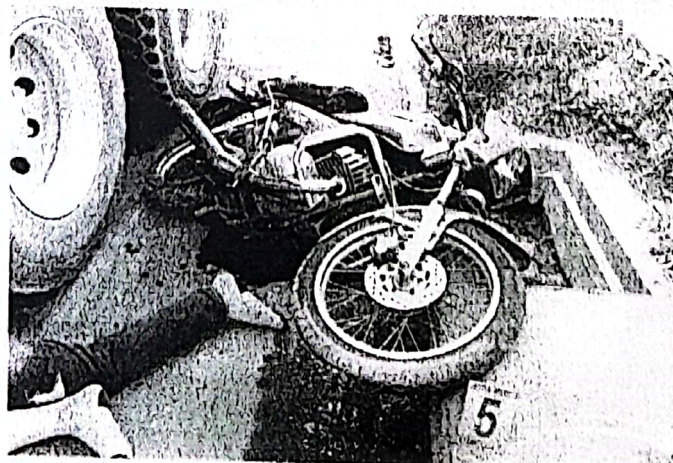
**IMAGEN 34 IMG 0074 PLANO MEDIO:** Toma fotográfica tomada sentido oriente a occidente sobre la AVENIDA CIUDAD DE CALI CON 15A, donde se observa EMP y/o EF#5, la cual corresponde a un vehículo clase motocicleta, de placas DQG05, ubicada en el carril izquierdo de la avenida ciudad de Cali, a la altura de la calle 15 A, en posición de volcamiento lateral izquierdo.

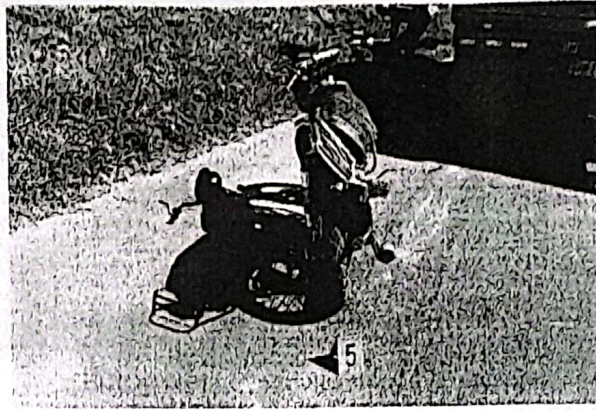
**Como evidencia N° 5 (cinco) se halló**, un vehículo motocicleta de placas DQG05, color azul, línea AX100, ubicada en el carril izquierdo de la avenida ciudad de Cali, a la altura de la calle 15 A, en posición de volcamiento lateral izquierdo, presentaba desalojo parcial de sillín y parilla, abolladura de tanque, destrucción de guardafangos posterior, desalojo total de espejo derecho e izquierdo, destrucción de tacómetro y farola y ausencia total de luces direccionales y placa, ausencia parcial de carenaje.

**IMAGEN 53 IMG 0093 PLANO GENERAL:** Toma fotográfica donde se observa parte posterior de EMP y/o EF#5 la cual presento como daños: desalojo parcial de sillín, parilla, ausencia de guardafangos posterior.

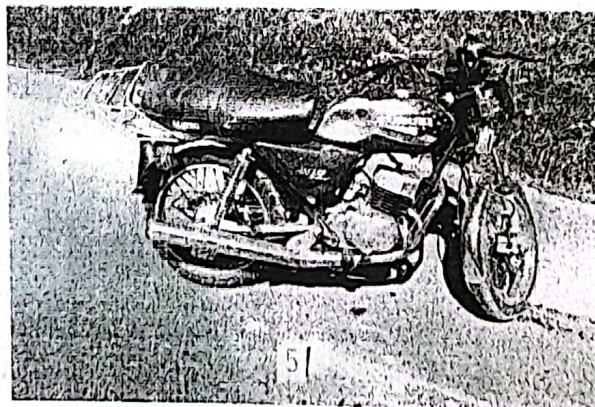
**IMAGEN 55 IMG 0095 PLANO GENERAL:** Toma fotográfica donde se observa costado lateral derecho de EMP y/o EF#5 la cual presento como daños: abolladura de tanque, luz direccional derecha rota.

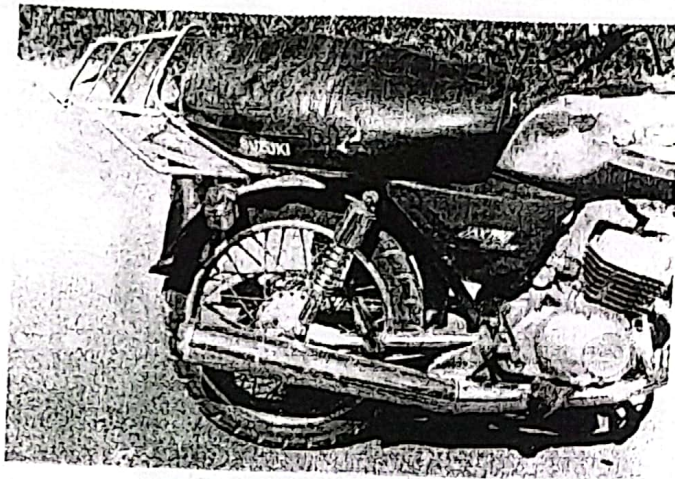
**IMAGEN 56 IMG 0096 PLANO MEDIO:** Toma fotográfica donde se observa abolladura de tanque.

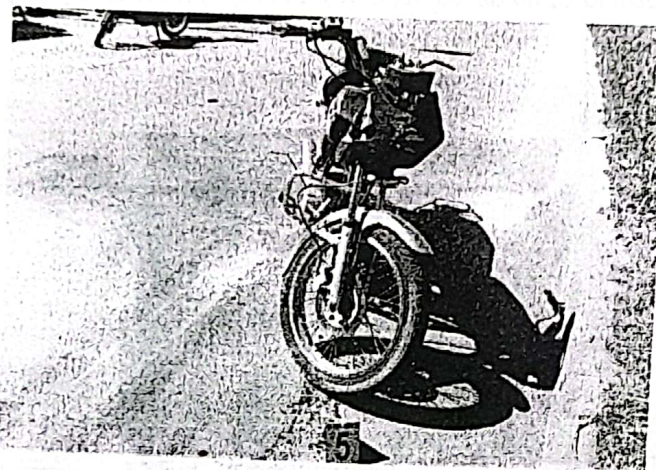
**IMAGEN 57 IMG 0097 PLANO GENERAL:** Toma fotográfica donde se observa parte anterior de EMP y/o EF#5 la cual presento como daños: destrucción de farola, ausencia total de luces direccionales anteriores, ausencia de espejos retrovisores.

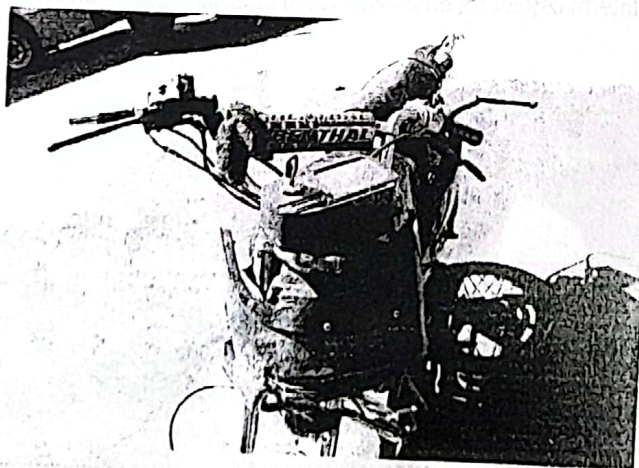
**IMAGEN 58 IMG 0098 PLANO MEDIO:** Toma fotográfica donde se observa destrucción de farola, ausencia total de luces direccionales anteriores, ausencia de espejos retrovisores.

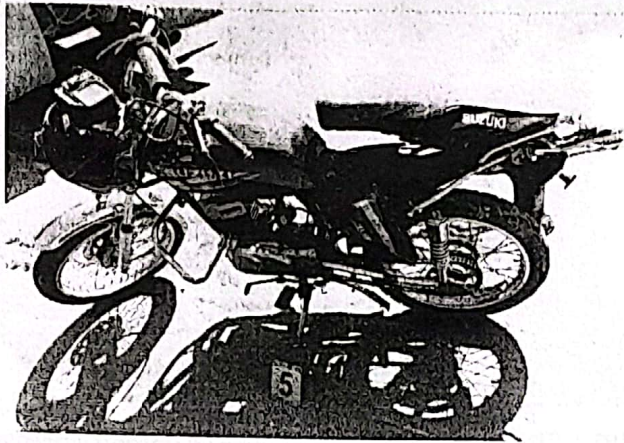
**IMAGEN 59 IMG 0099 PLANO GENERAL:** Toma fotográfica donde se observa costado lateral izquierdo de EMP y/o EF#5 la cual presento como daños: ruptura y desalojo parcial de carenaje posterior costado lateral izquierdo.

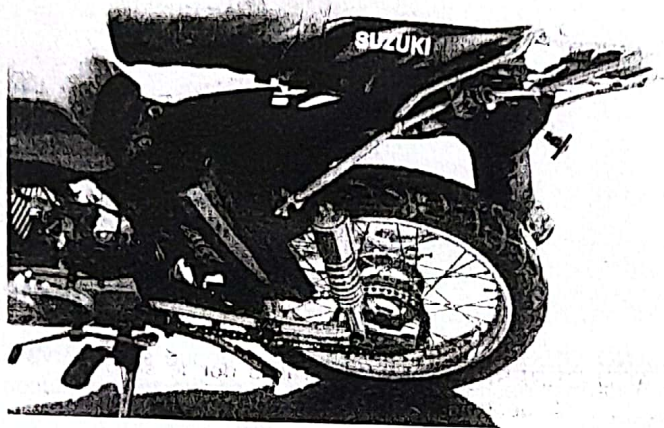
**IMAGEN 60 IMG 0100 PLANO MEDIO:** Toma fotográfica donde se observa ruptura y desalojo parcial de carenaje posterior costado lateral izquierdo, desalojo parcial de sillín y parilla.

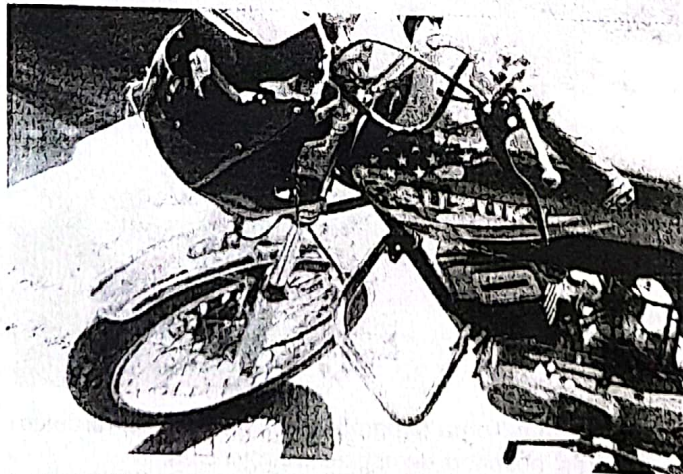
**IMAGEN 61 IMG 0101 PLANO MEDIO:** Toma fotográfica donde se observa desalojo total de luz direccional izquierda, destruccion de farola.
