INFORME TÉCNICO - PERICIAL DE RECONSTRUCCIÓN FORENSE DE ACCIDENTE DE TRÁNSITO R. A. T[®] 2

**VEHÍCULO No. 1: MOTOCICLETA, HERO ECO DELUXE, modelo 2017, color negro azul,
placa EDE 54E.**

**VEHÍCULO No. 2: CAMPERO, MITSUBISHI MONTERO SPORT 3,0 4WD, modelo 2018, color rojo
medio, placa FNQ 346.**

INFORME No. 240234394A

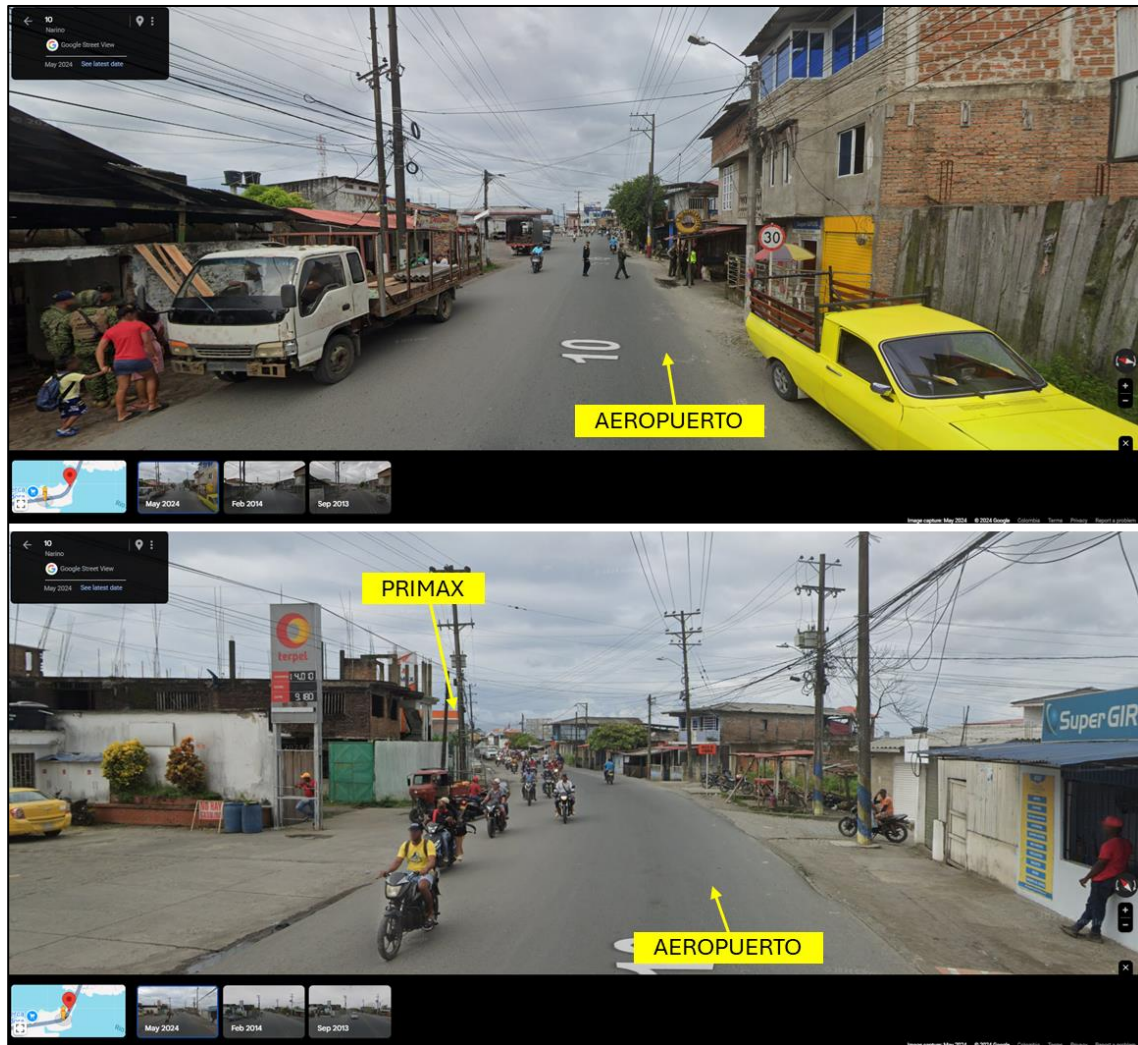
Fotografía No.1 Plano General: compuesta por registros de Google Street View (mayo 2024) en sentido Bucheli (Km92) – Aeropuerto la Florida (Tumaco), en aproximación al km 07+250 m barrio exportadora, se aprecian las características generales del tramo de vía, en la cual se encuentra con demarcación horizontal desgastada, con señalización horizontal SR-30 (30 km/h); En este sentido se reporta que desplazaba el vehículo No. 1 Motocicleta.

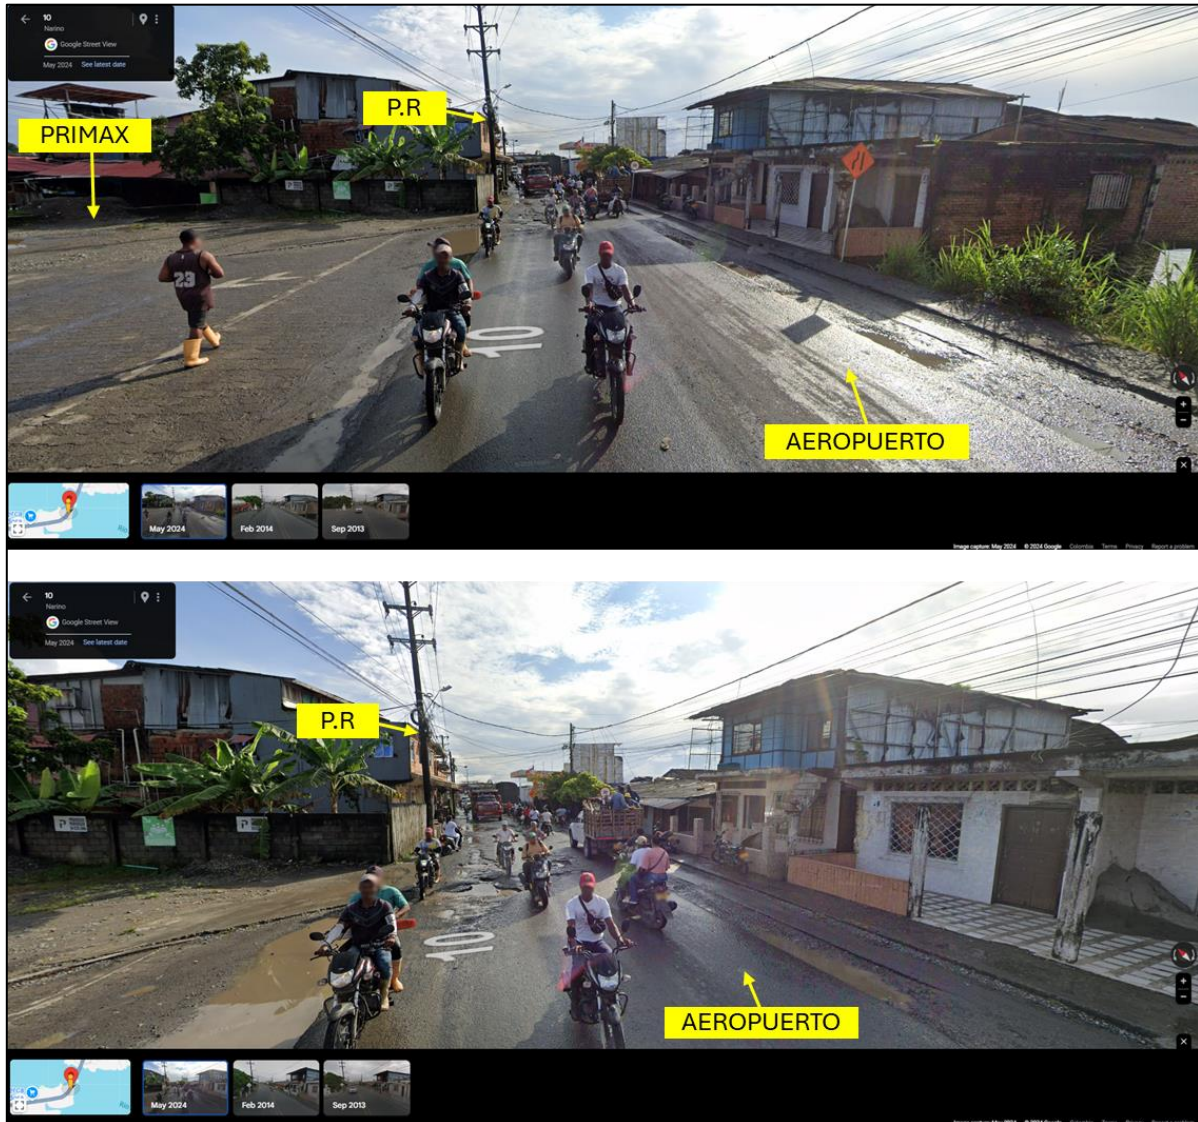
Fotografías No.2 Plano General: Compuesta por registros de Google Street View (mayo 2024) en sentido Bucheli – Aeropuerto la Florida, a la altura del km 07+250 m barrio exportadora, donde se aprecian las características generales del tramo de vía donde ocurrió el accidente de tránsito, se identifica el punto de referencia (P.R), ausencia de demarcación, señales y el estado de la superficie (baches y parcheo longitudinal con desnivel); En este sentido se desplazaba el vehículo No.1 Motocicleta.

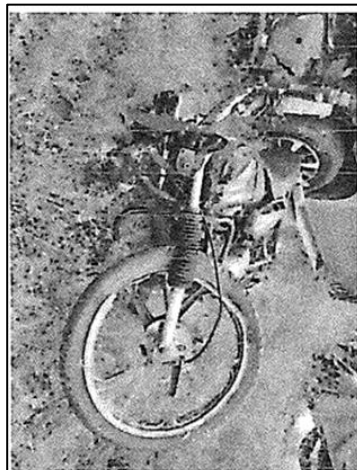
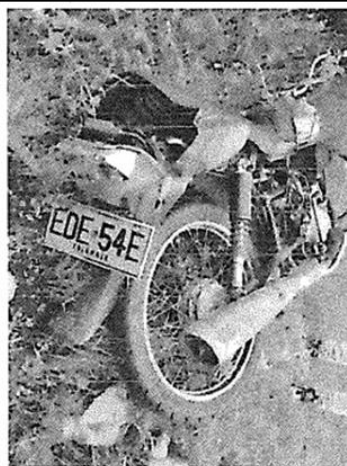
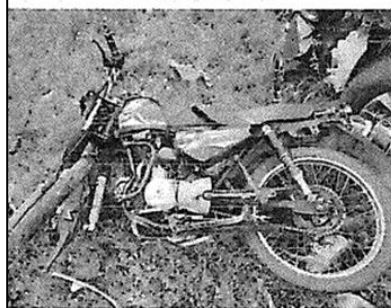
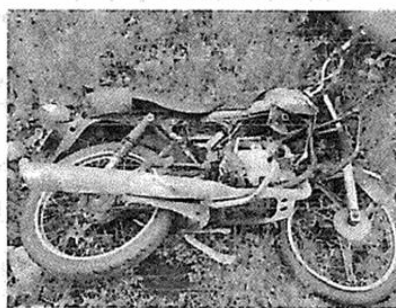
Fotografía Nro. 01.

Imagen No. 9: compuesta por registros del FPJ-13 y 16 donde se observa el estado final de la motocicleta, reconociendo la deformación de la zona frontal con desplazamiento hacia atrás, fracturas en rin-aspas, carenado.

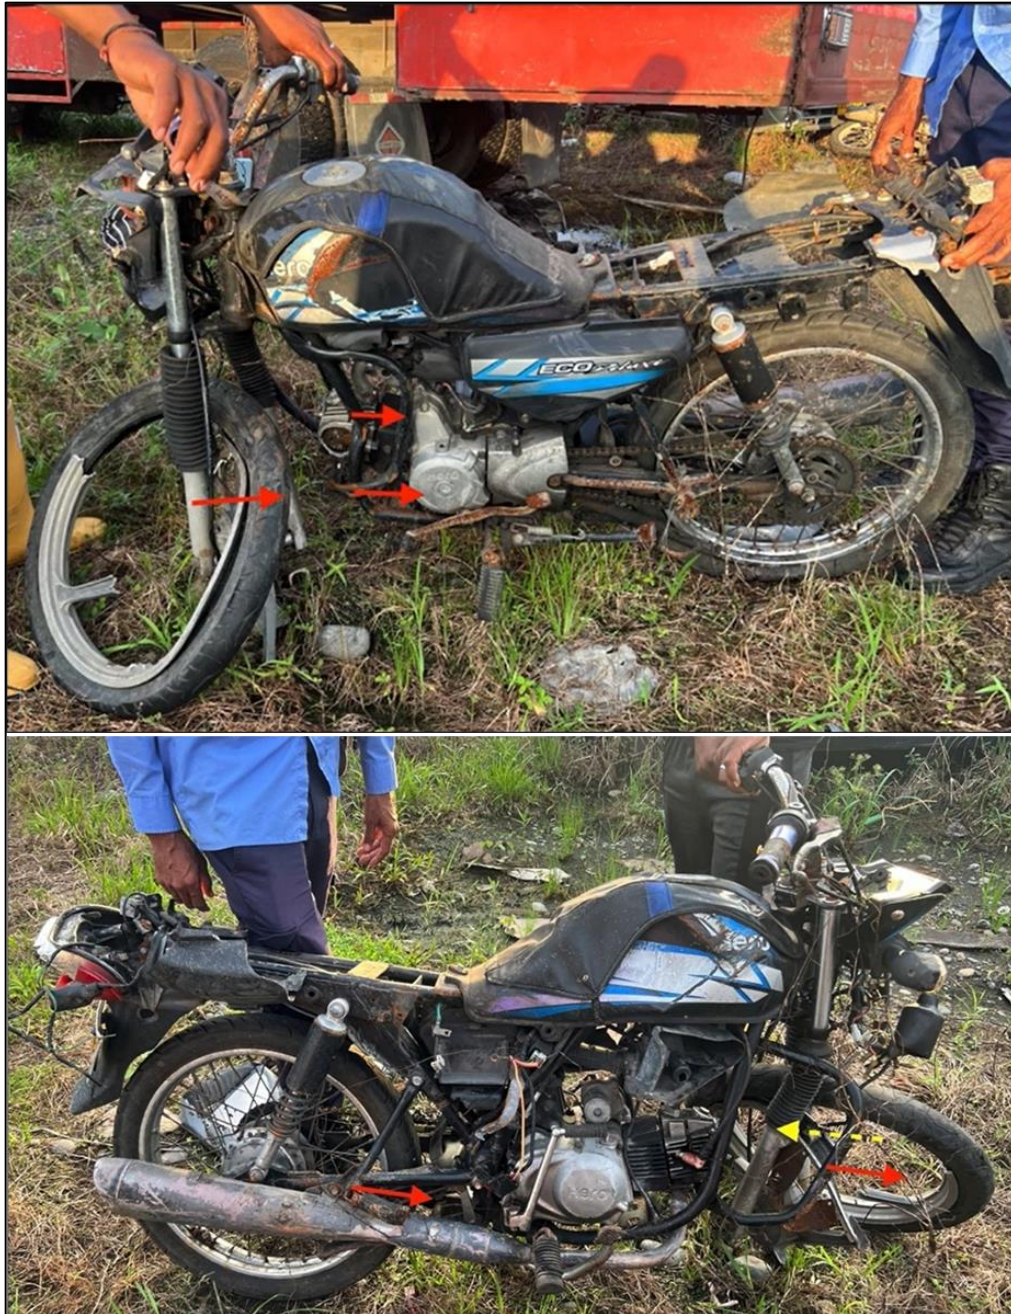
Imagen No. 10: compuesta por registros aportados para el análisis del caso, donde se observa el estado final del vehículo, evidenciando desplazamiento de las barras de suspensión y de la defensa parte izquierda hacia atrás, fractura aspas del rin de la rueda anterior, rotura del carenaje, unidad de luz, y con ausencia de espejos retrovisores.

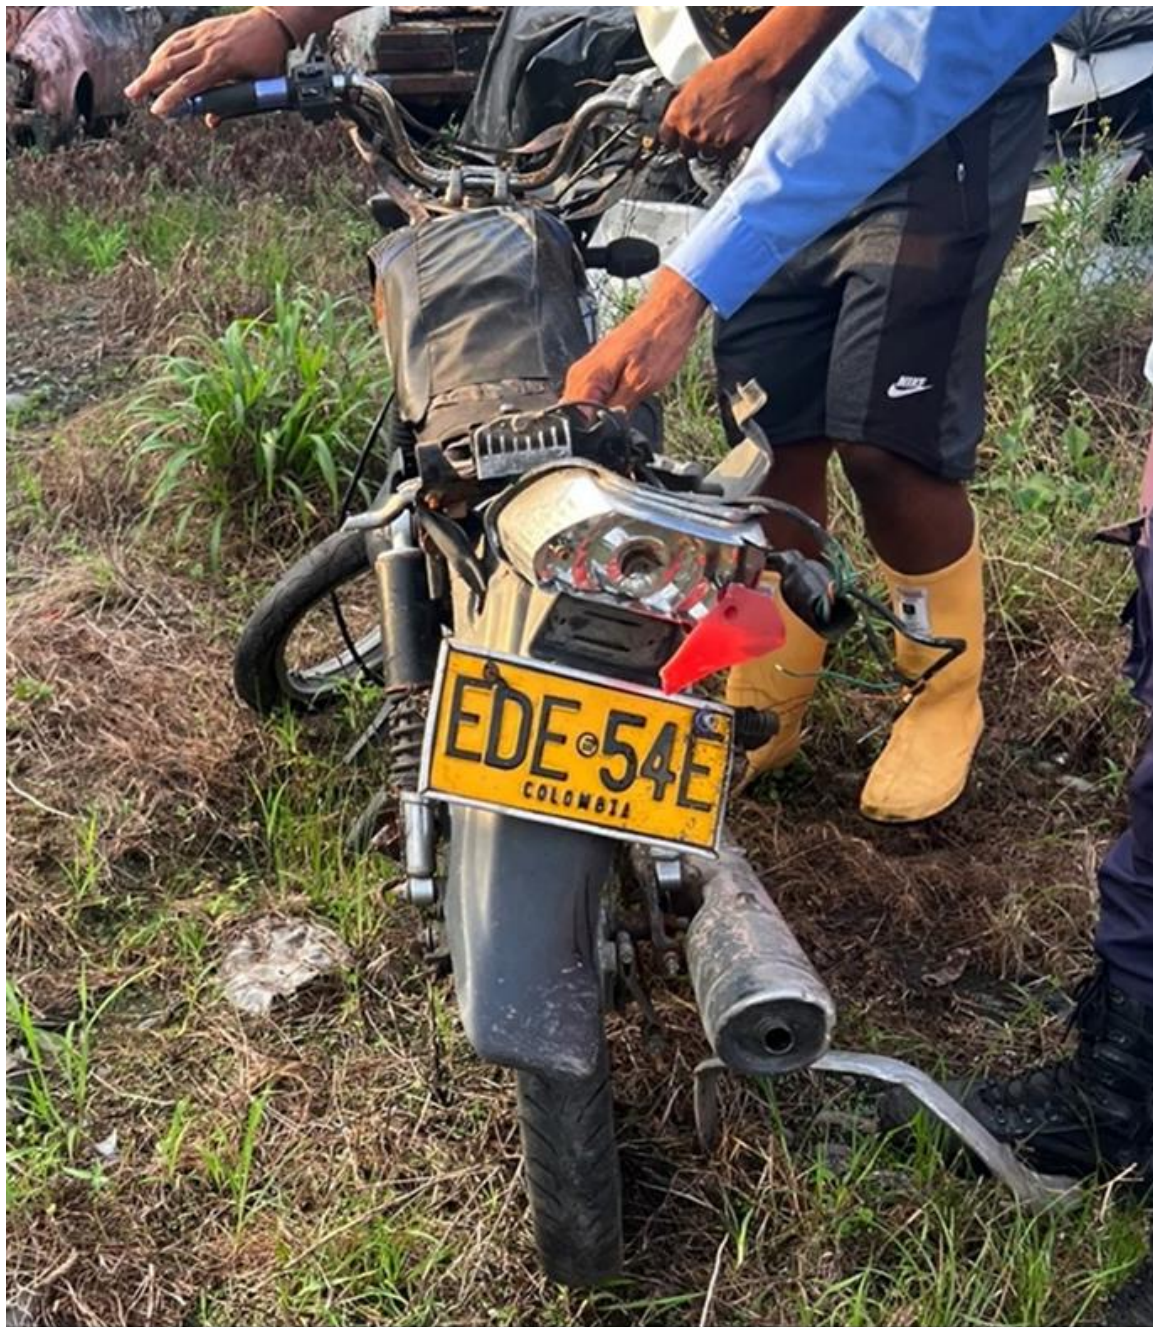
Imagen No. 11: aportada para el análisis del caso, donde se observa el estado final de la zona posterior del vehículo, identificando la deformación en la zona posterior.

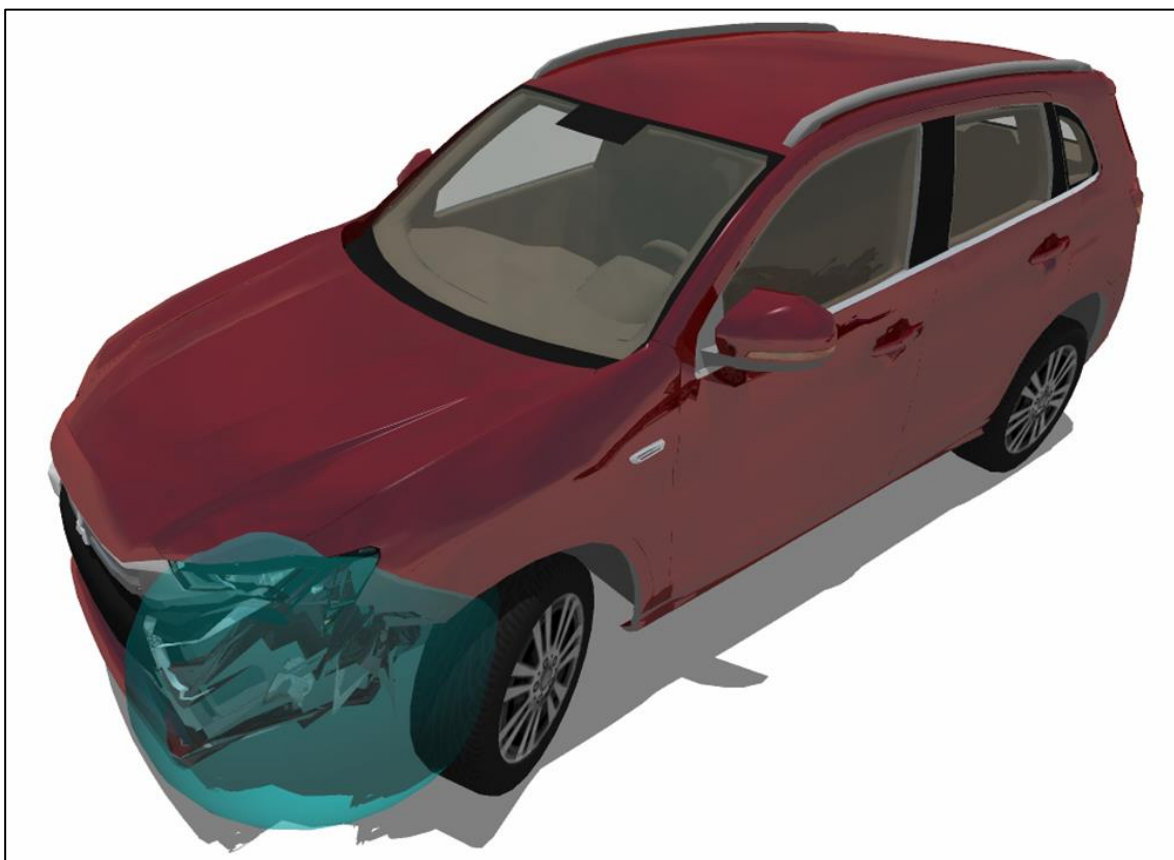
Imagen No. 14: basada en los reportes se resalta la zona de daños y evidencias en el rodante.

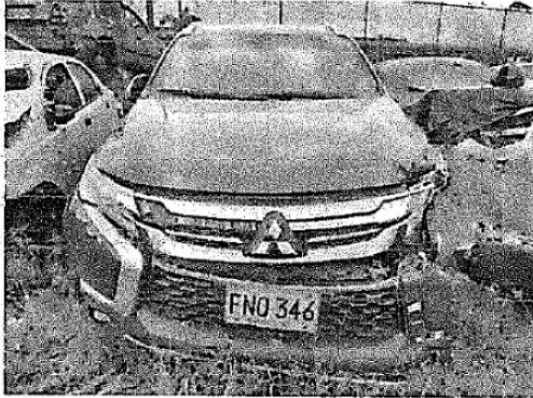
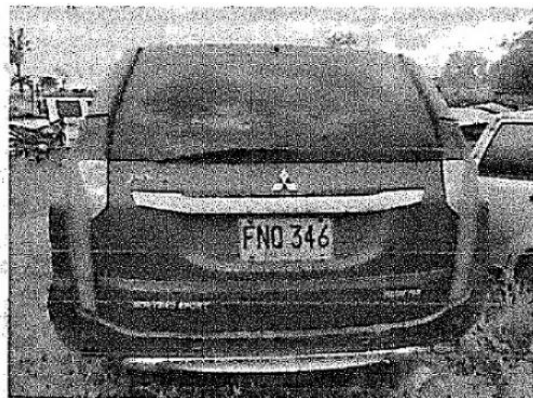
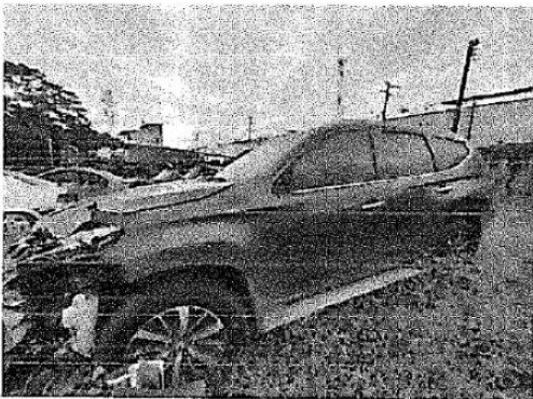
Fotografía No. 1

8.8. DESCRIPCIÓN DAÑOS MATERIALES DEL VEHICULO
FANOLA Y GUARDABARRO
DEL LADO IZQUIERDO, CAPU
BOMPER, LLANTA

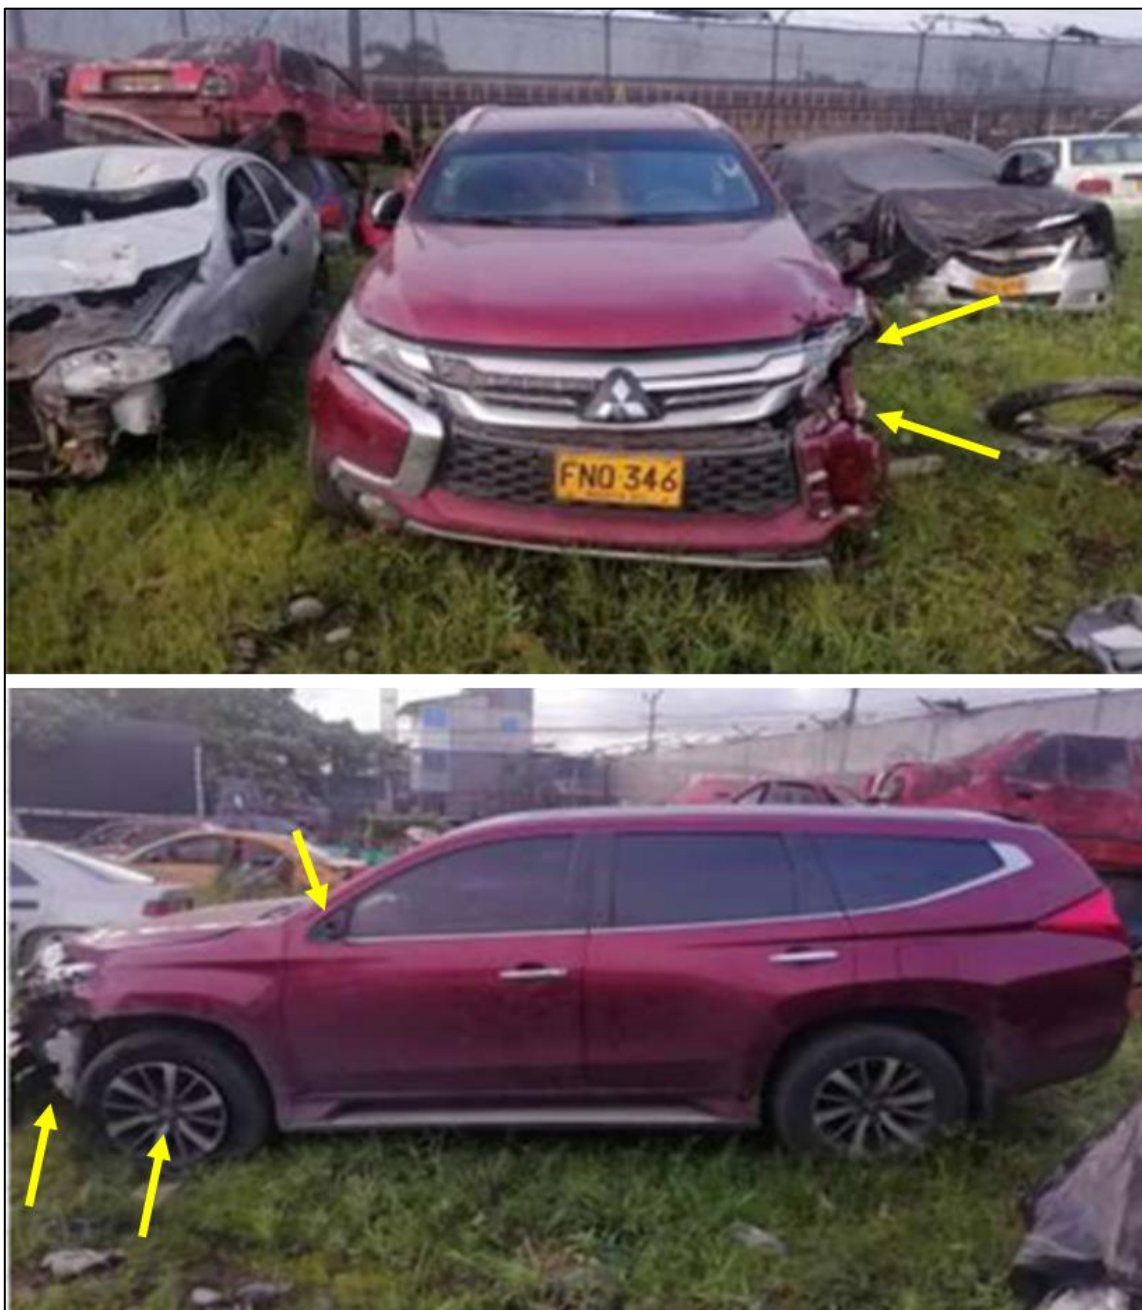
Imagen No. 15: extracto del FPJ-13 donde se hace referencia al estado final de la camioneta, registrando deformación estructural en el tercio izquierdo de la zona frontal, vértice y tercio anterior del lateral izquierdo, donde se identifica abolladura capó y guardabarros, fractura paragolpes y rejilla, desalojo unidad de luz, desalojo espejo retrovisor, afectación de eje llanta delantera izquierda.

Imagen No. 16: En estas imágenes sustraída del formato de policía judicial -FPJ-16 se observa el estado final de la zona la frontal tercio izquierdo del vehículo No. 1, se evidencia que tiene afectación en el bómper anterior, persiana anterior, unidad de luz, capó, guardabarro, y rueda anterior.

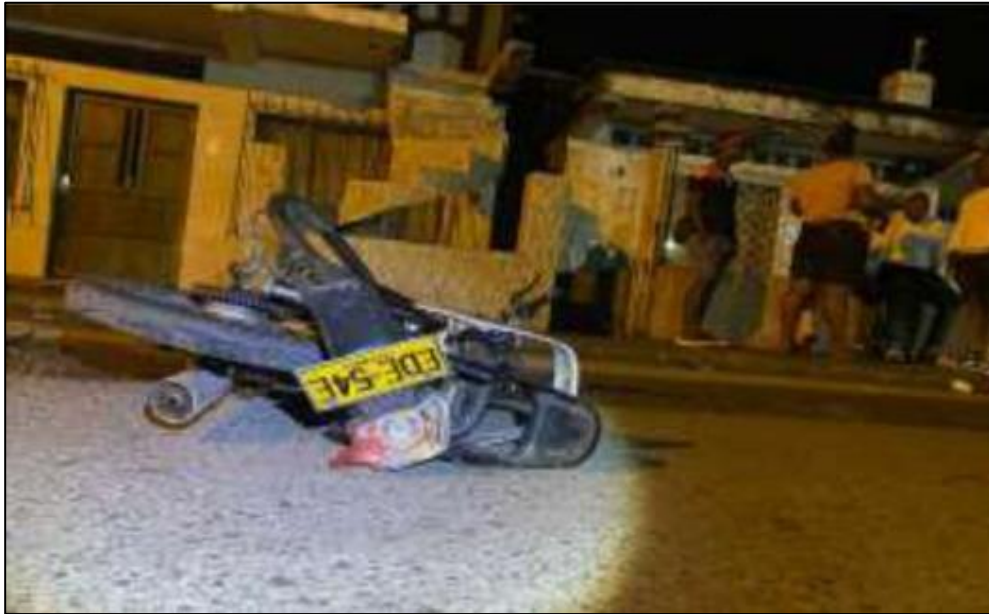
Imagen No. 18: Registro del día de los hechos donde se observa la posición final de la motocicleta, frente a un inmueble con escalera externa.

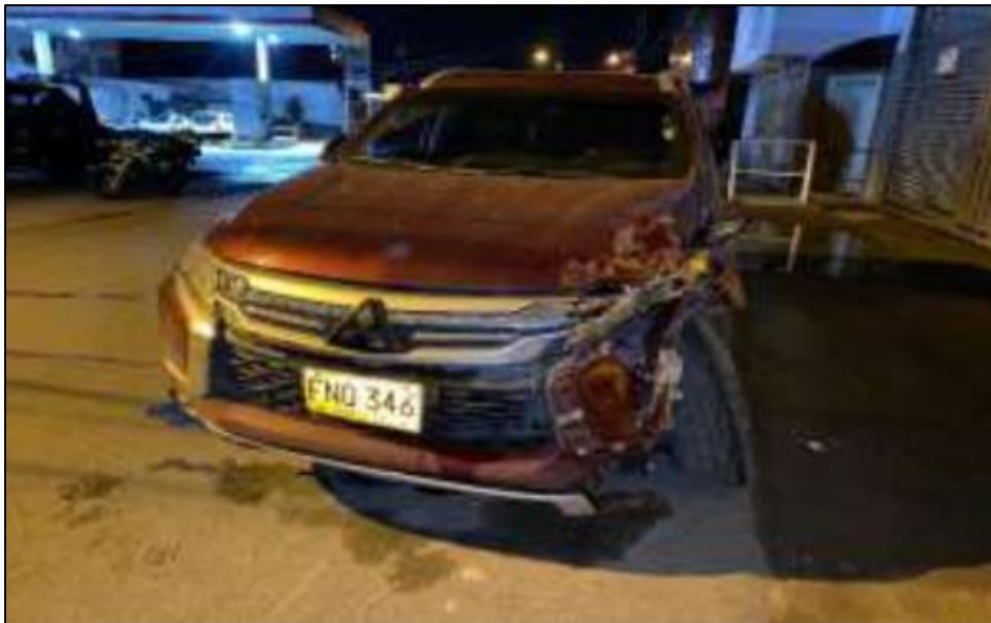
Imagen No. 19: Registro del día de los hechos donde se observa la posición final del campero, en cercanía a un inmueble con puerta-reja de acceso y barandas blancas.

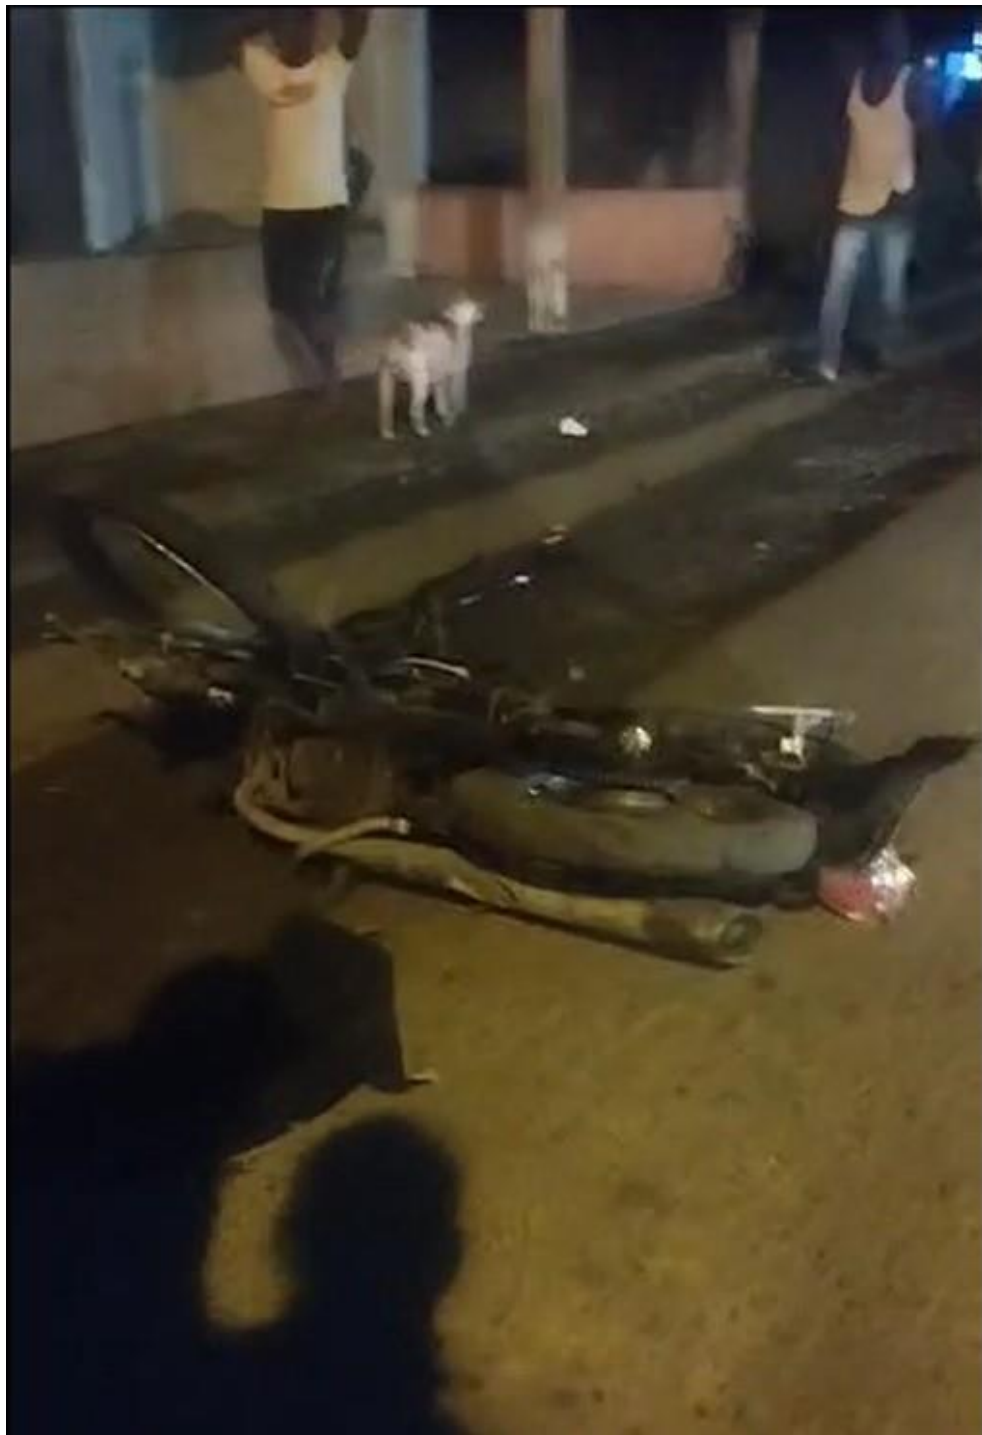
Imagen No. 20: registro del día de los hechos donde se observa la posición final de la motocicleta sobre la calzada y parcialmente su estado final.

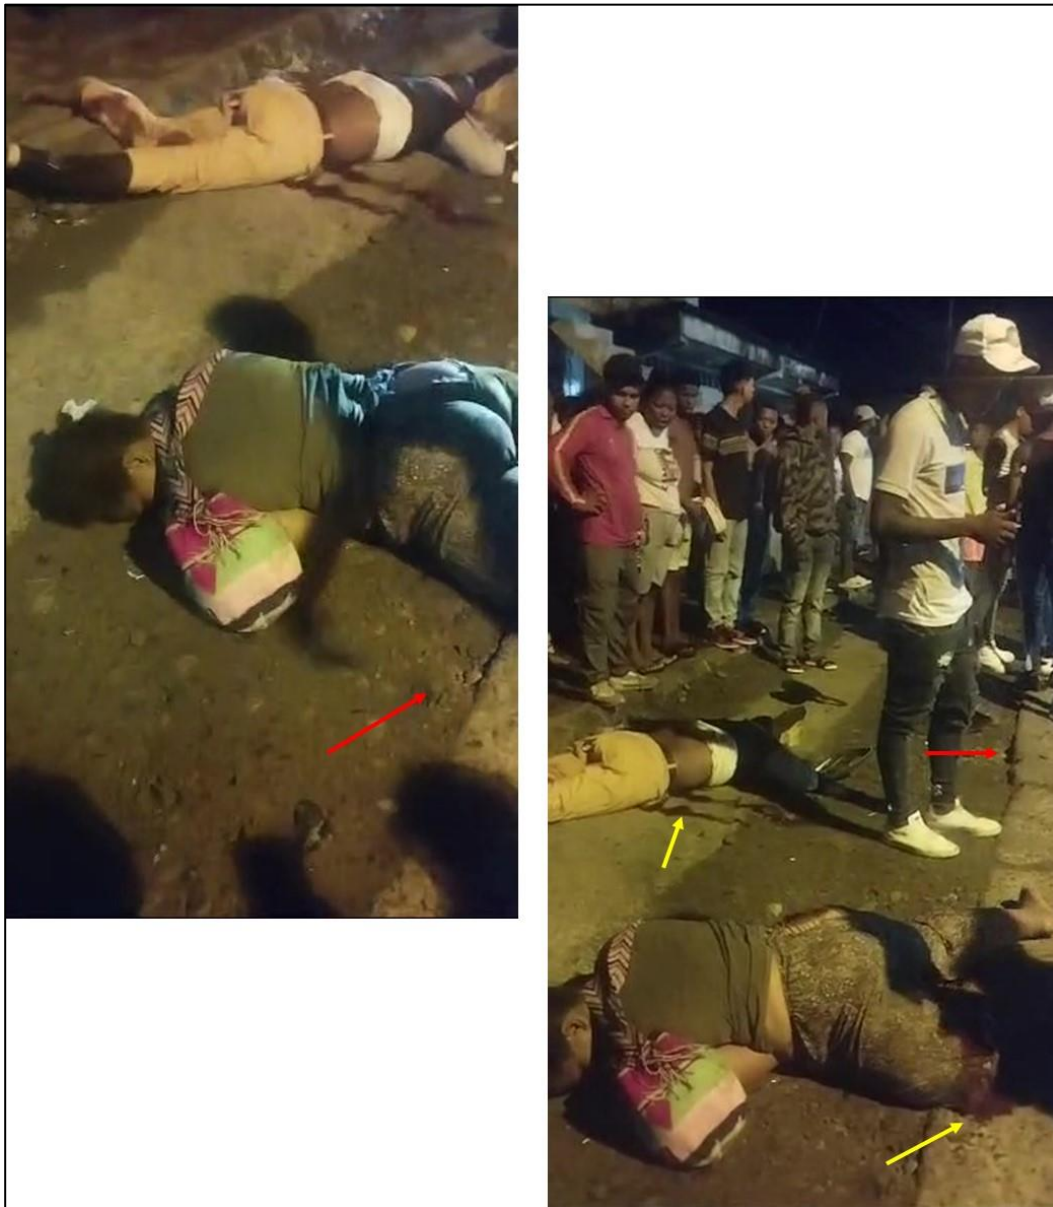
Imagen No. 21: compuesta por fotogramas de video suministrado del día de los hechos donde se observa la posición final de los ocupantes de la motocicleta (frente al inmueble contiguo hacia el norte del inmueble con escalera externa) previo traslado al centro asistencial, se reconoce el estado del carril sentido Bucheli - Aeropuerto la Florida, así como también vestigios que no fueron acotados y diagramados en el croquis (se identifica una escalera de referencia para acotar la posición de los cuerpos).

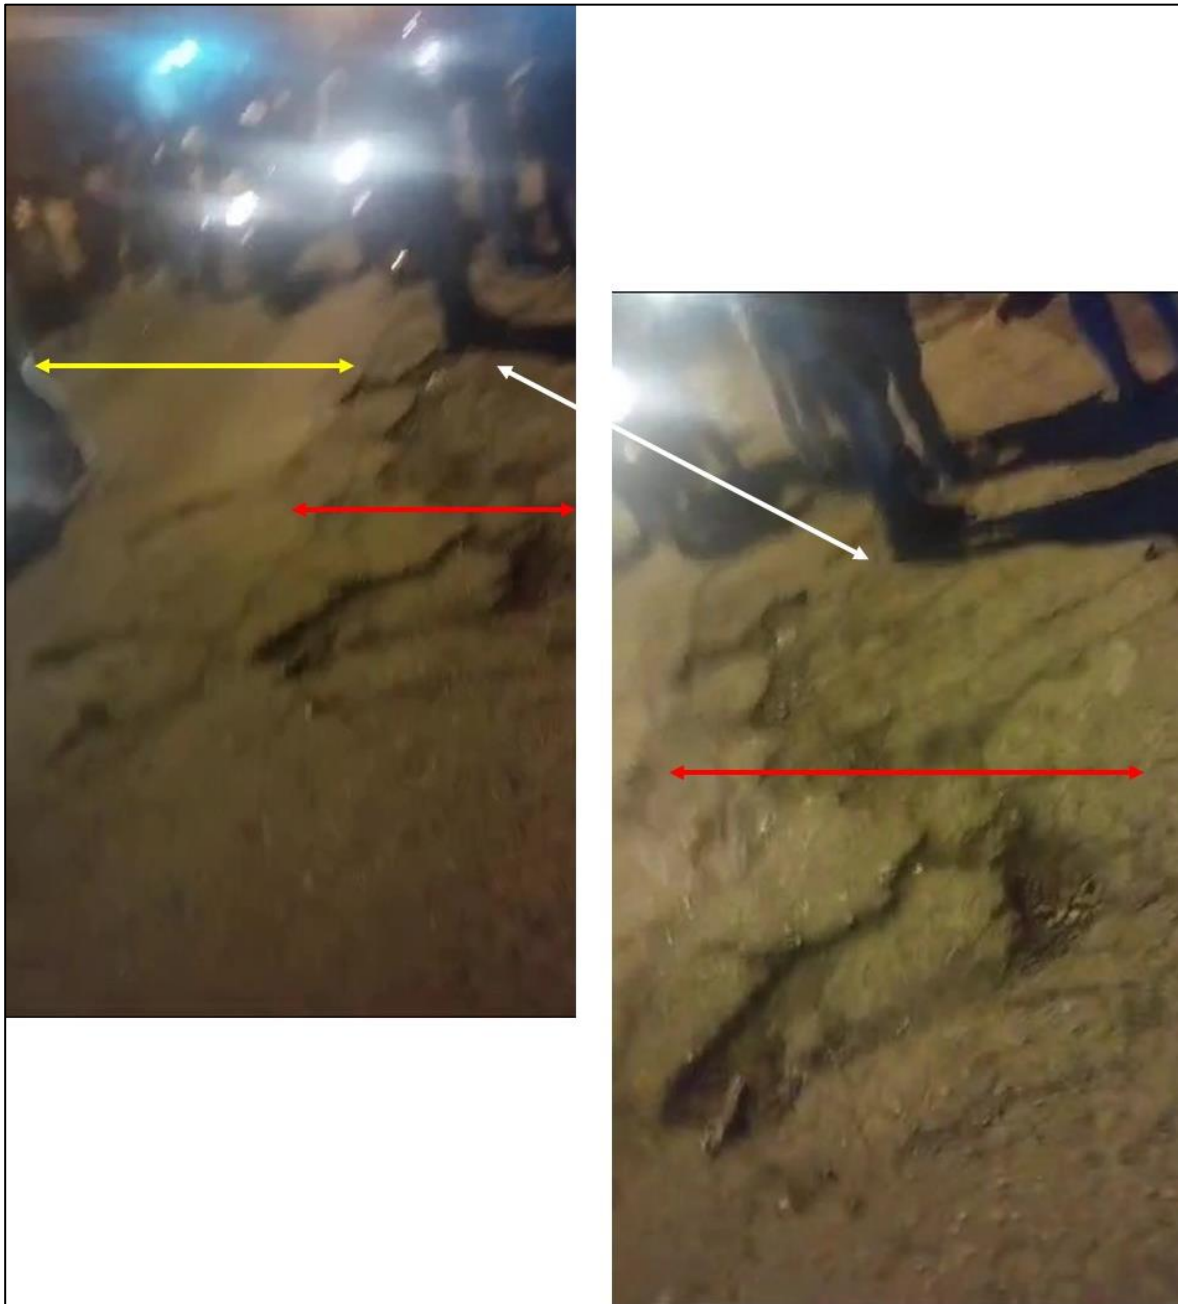
Imagen No. 22: compuesta por fotogramas de video suministrado del día de los hechos donde se observa el estado de la superficie de rodadura.

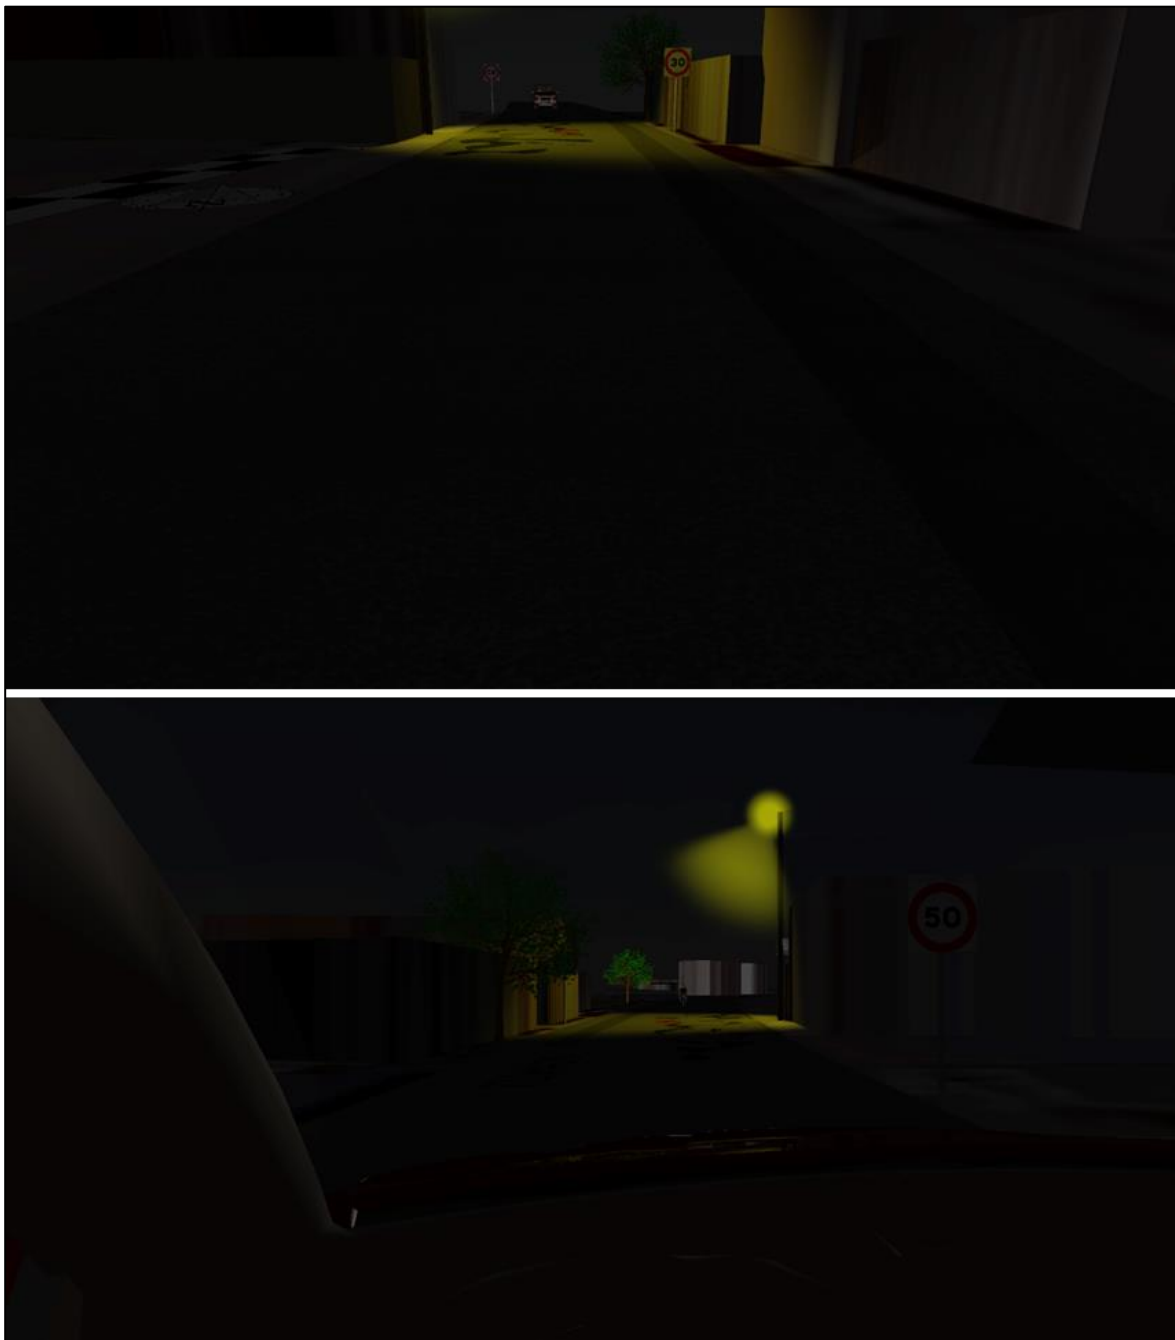
Imagen No. 32: representación de la posible visual de los conductores 2 segundos antes de la colisión para el caso ejemplo de ausencia de luces frontales funcionales o activadas.
