# INFORME TÉCNICO - PERICIAL DE RECONSTRUCCIÓN FORENSE DE ACCIDENTE DE TRÁNSITO R. A. T<sup>®</sup> 2

**VEHÍCULO No. 1: MOTOCICLETA, HERO ECO DELUXE, modelo 2017, color negro azul,**  
placa **EDE 54E.**

**VEHÍCULO No. 2: CAMPERO, MITSUBISHI MONTERO SPORT 3,0 4WD, modelo 2018, color rojo**  
medio, placa **FNQ 346.**

## INFORME No. 240234394

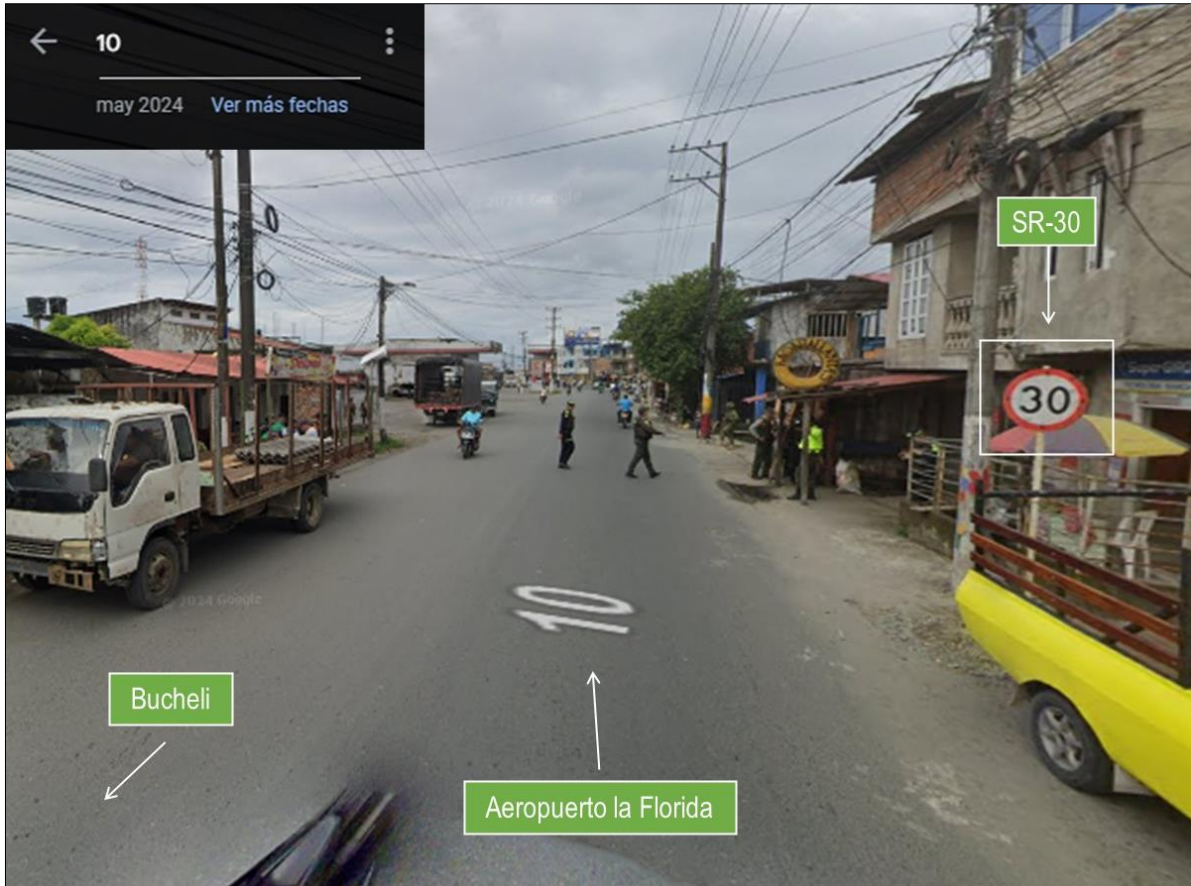
**Fotografía No. 1 Plano General:** fotografía sustraída de Google Street View (mayo 2024) en sentido Bucheli – Aeropuerto la Florida, en aproximación al km 07+250 m barrio exportadora, se aprecian las características generales del tramo de vía, en la cual se encuentra sin demarcación horizontal, con señalización horizontal SR-30 (Velocidad máxima permitida 30 km/h); En este sentido se desplazaba el vehículo No. 1 (Motocicleta).

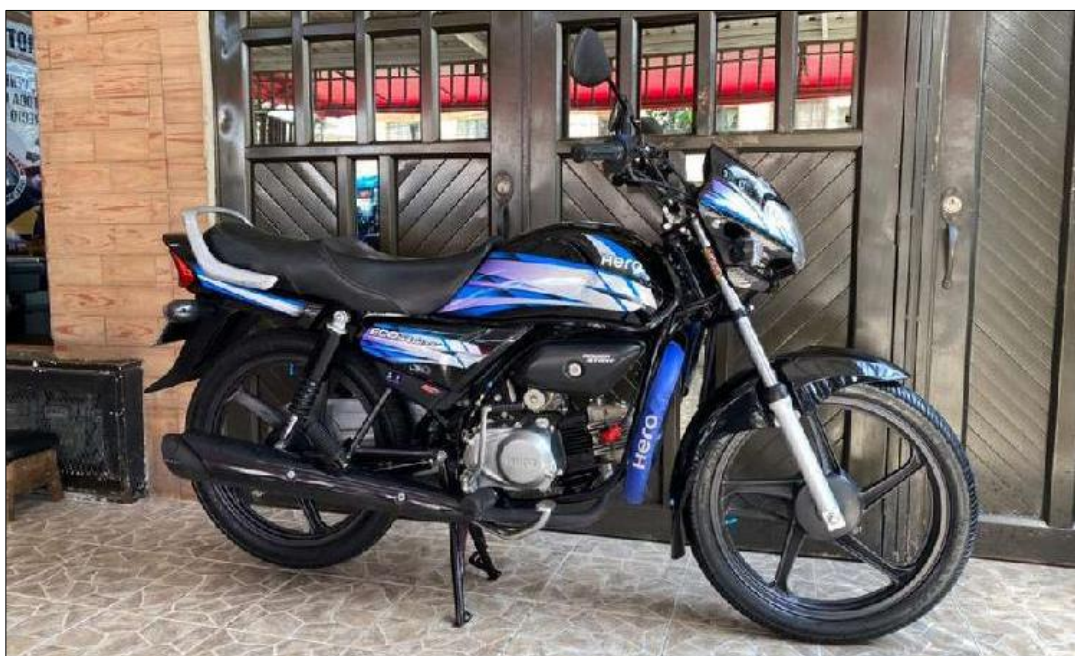
**Imagen No. 6:** En esta imagen se observa un vehículo de similares características al involucrado en el siniestro motivo de investigación.

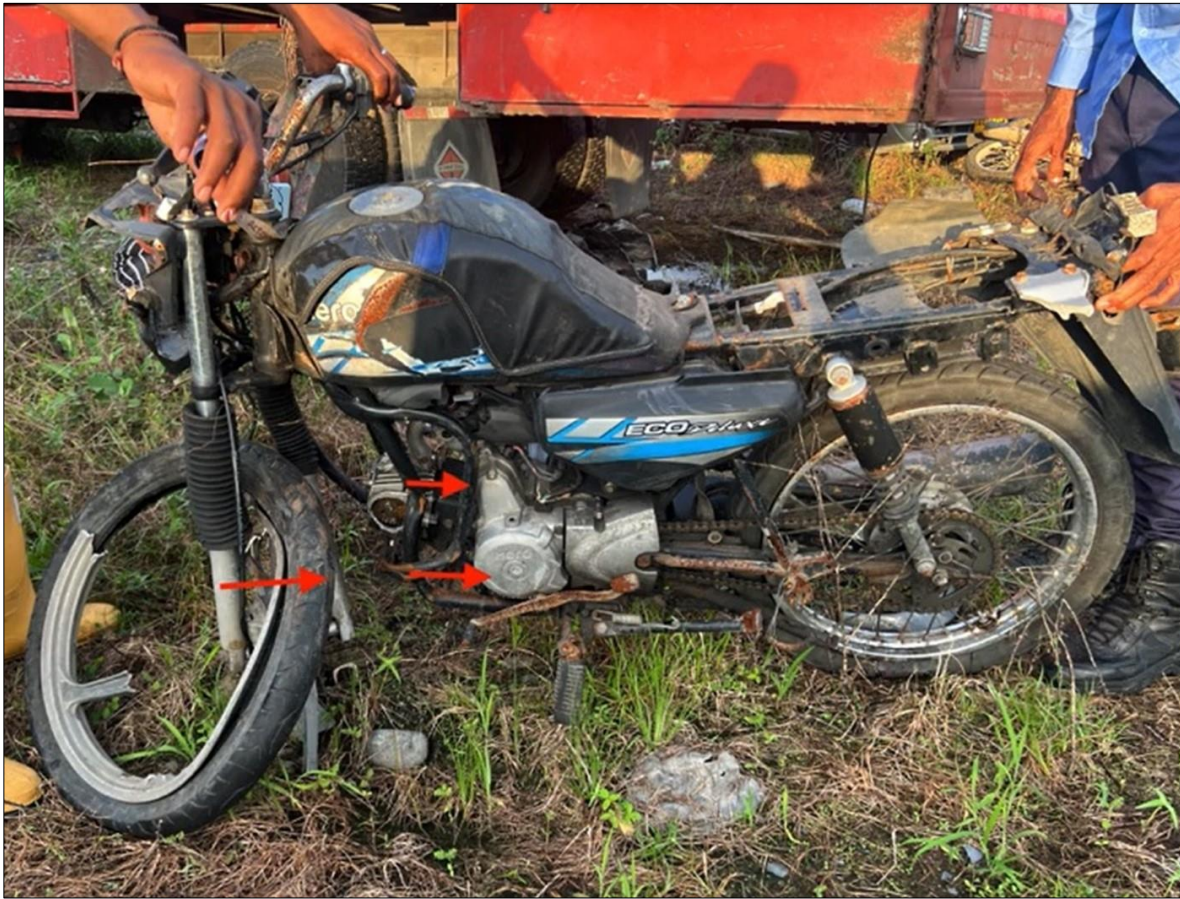
**Imagen No. 9:** En esta imagen sustraída de un informe técnico aportado para el análisis del caso, se observa el estado final de la zona la frontal y costado izquierdo del vehículo No. 1, donde se evidencia que tiene, desplazamiento de las barras de suspensión y de protección (sliders), hacia atrás, rotura del rin de la rueda anterior, rotura del carenaje anterior, unidad de luz, y con ausencia de espejos retrovisores, direccional y sillín, con afectación del tanque y posapié del conductor.

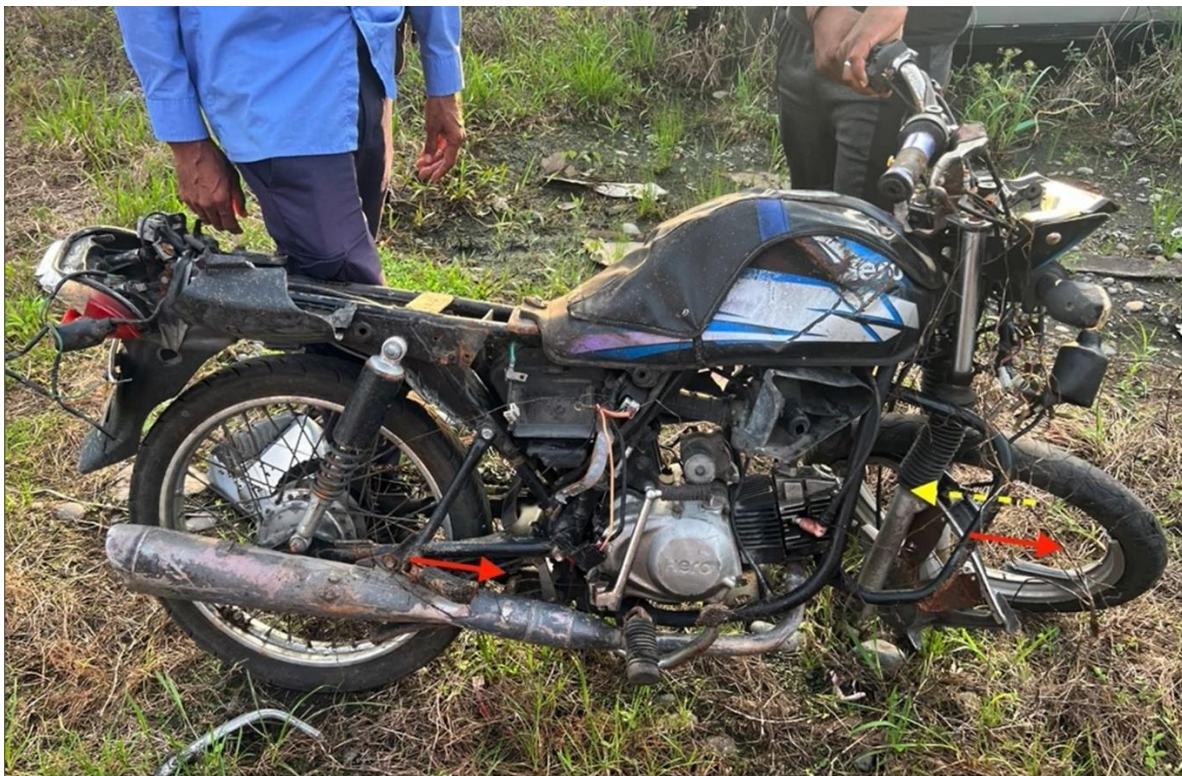
**Imagen No. 10:** En esta imagen sustraída de un informe técnico aportado para el análisis del caso, se observa el estado final del costado derecho del vehículo No. 1, donde se identifica el desplazamiento de piezas como: la barra de protección (sliders), y afectación del exosto, carenaje anterior, unidad de luz, posapié del acompañante, y ausencia de espejos retrovisores.

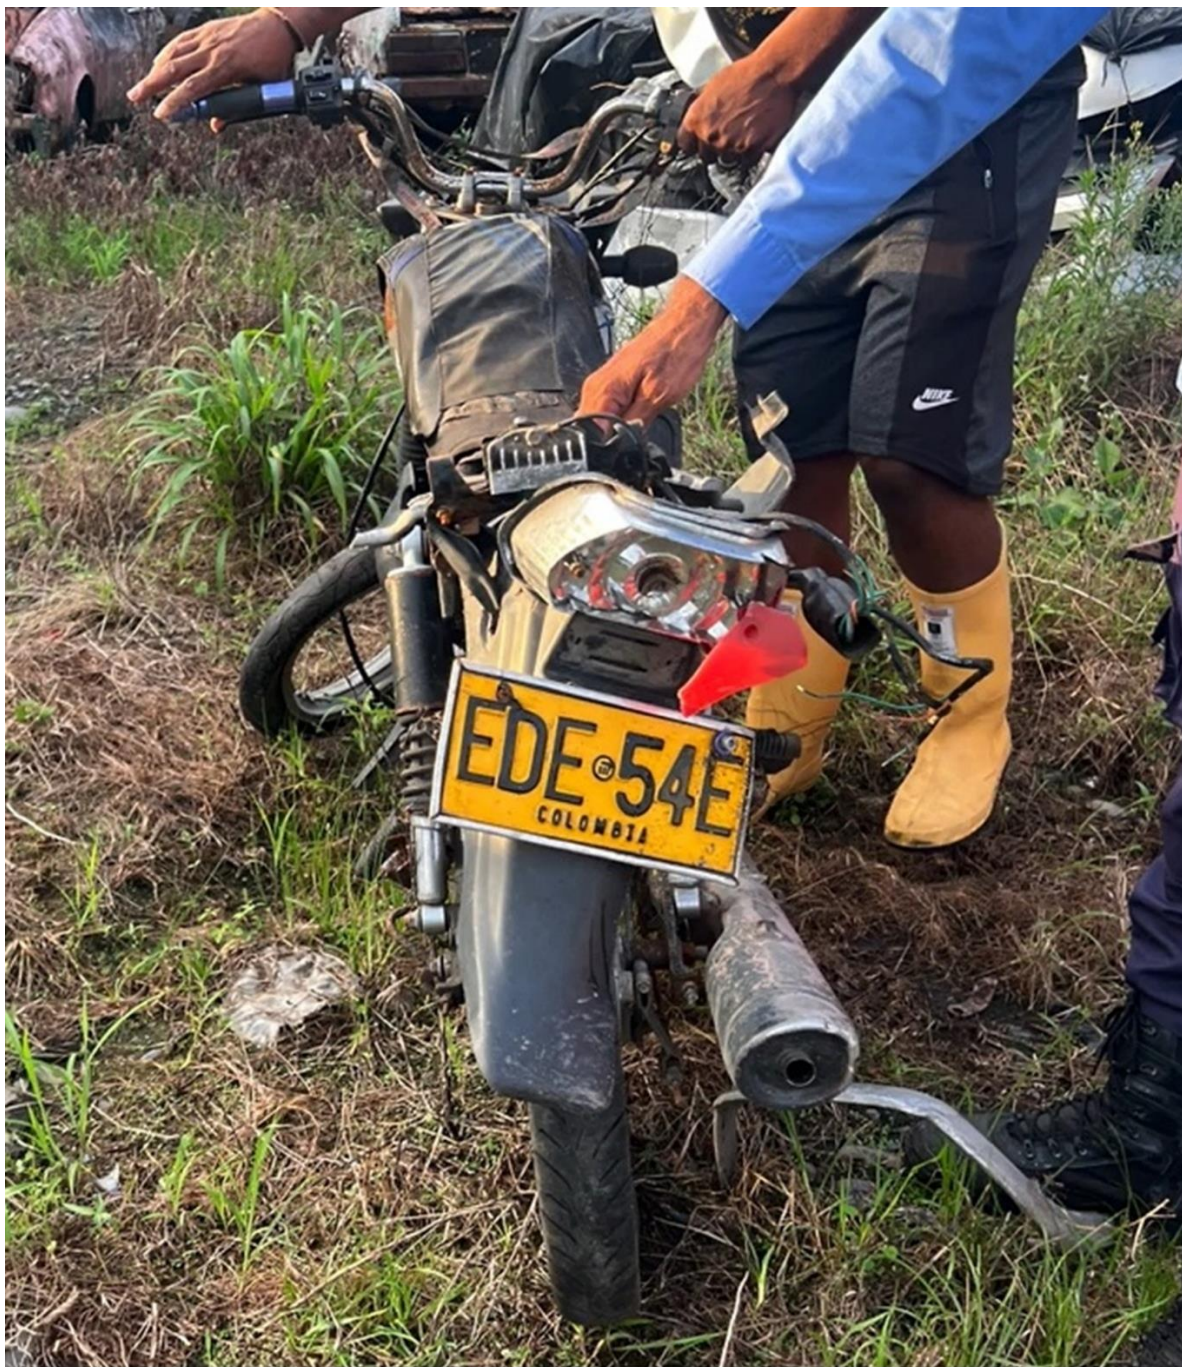
**Imagen No. 11:** En esta imagen sustraída de un informe técnico aportado para el análisis del caso, se observa el estado final de la zona posterior del vehículo No. 1, donde se identifica el desplazamiento de hacia la derecha del guardabarro posterior y rotura de la unidad de luz.

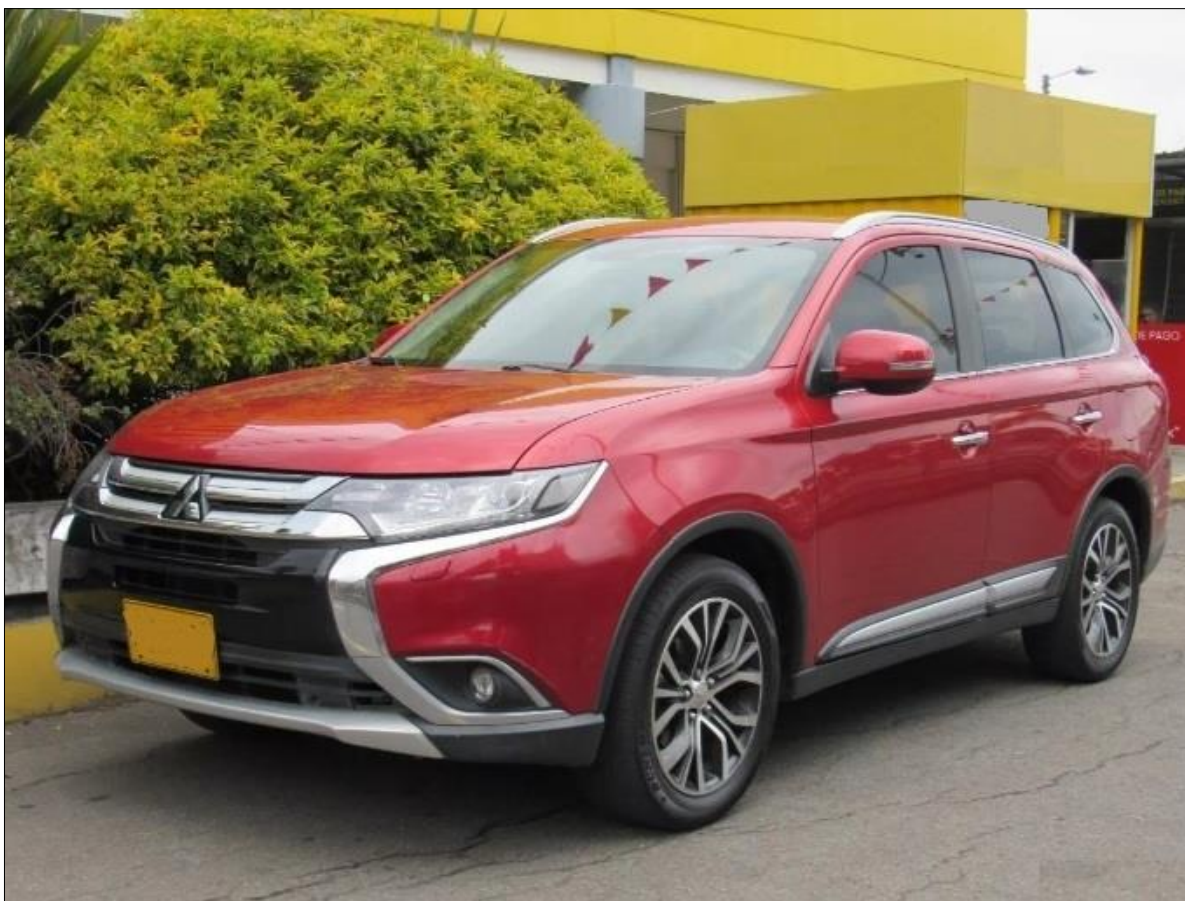
**Imagen No. 12:** En esta imagen se observa un vehículo de similares características al involucrado en el siniestro motivo de investigación.

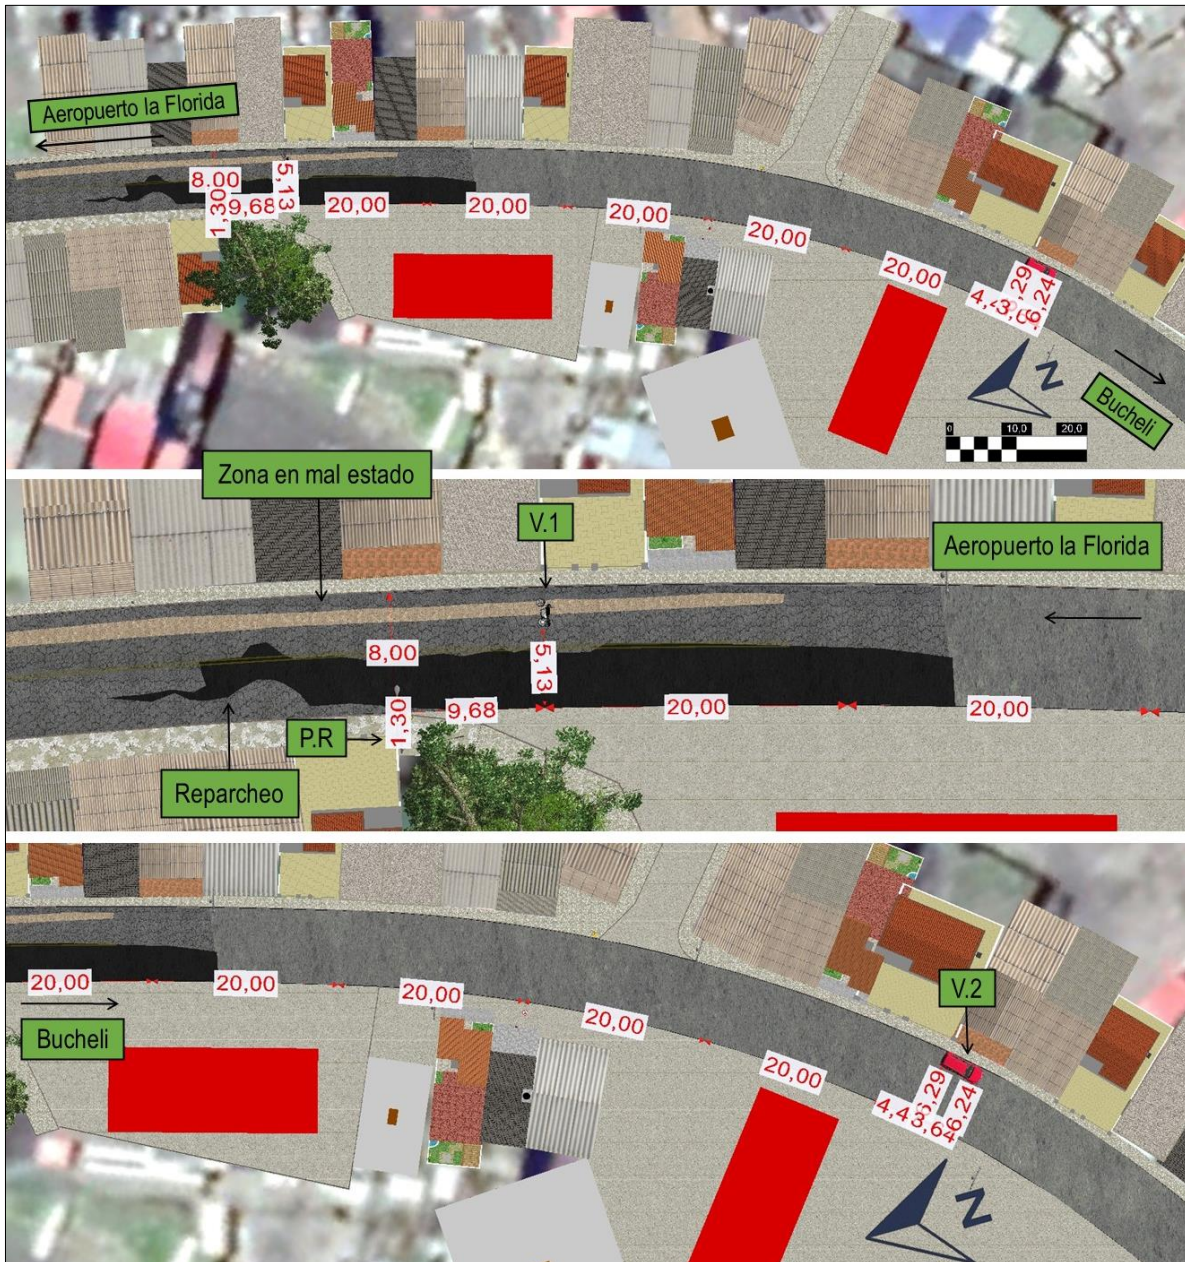
**Imagen No. 18:** Imagen compuesta de vista en planta de la elaboración a escala en el software Trimble Forensic Reveal, del Bosquejo elaborado para el evento; Se incluyen las condiciones y estado de la vía, así como también la línea central de carril amarilla para referenciar la separación de carriles de acuerdo con lo consignado en la casilla 7.9 del informe de la autoridad, (existente para el día de los hechos), sin embargo, con la información disponible no es posible establecer la demarcación sobre la vía para el día de los hechos.

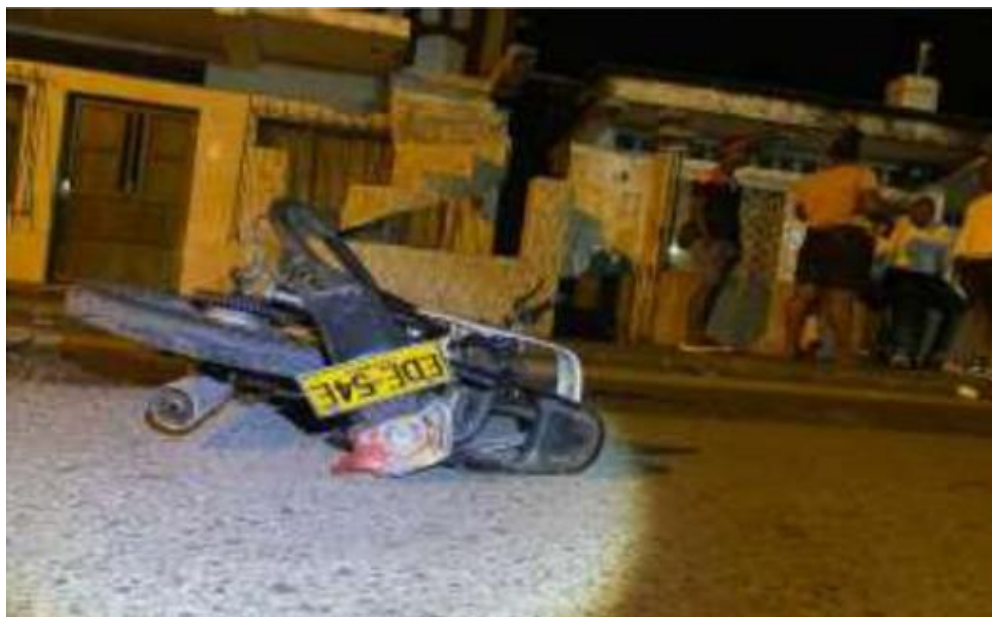
**Imagen No. 20:** En esta imagen compuesta por registros fotográficos del día de los hechos donde se observa la posición final de la motocicleta.

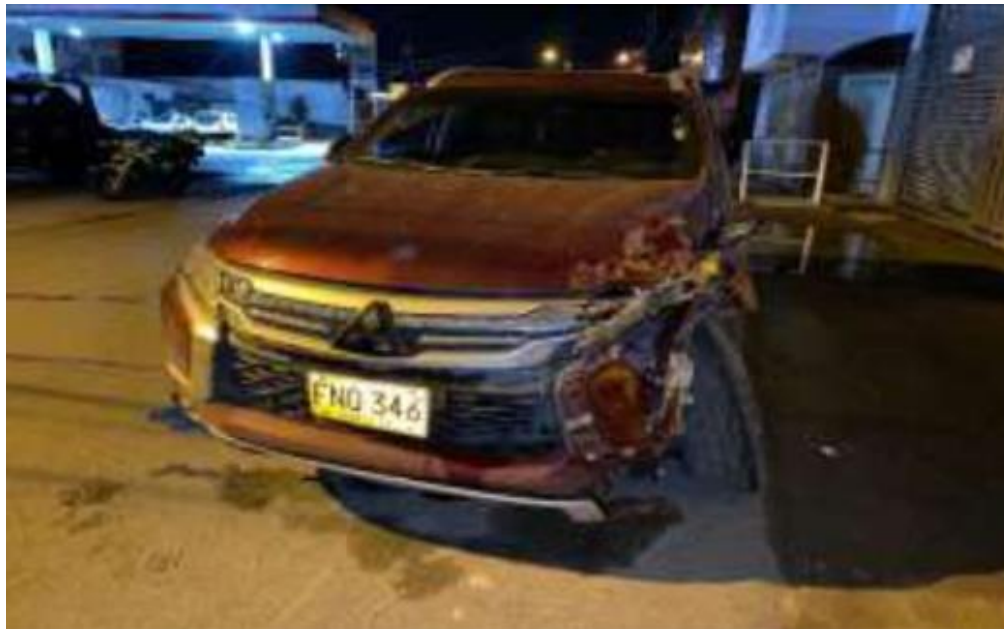
**Imagen No. 21:** En esta imagen compuesta por registros fotográficos del día de los hechos donde se observa la posición final del campero.

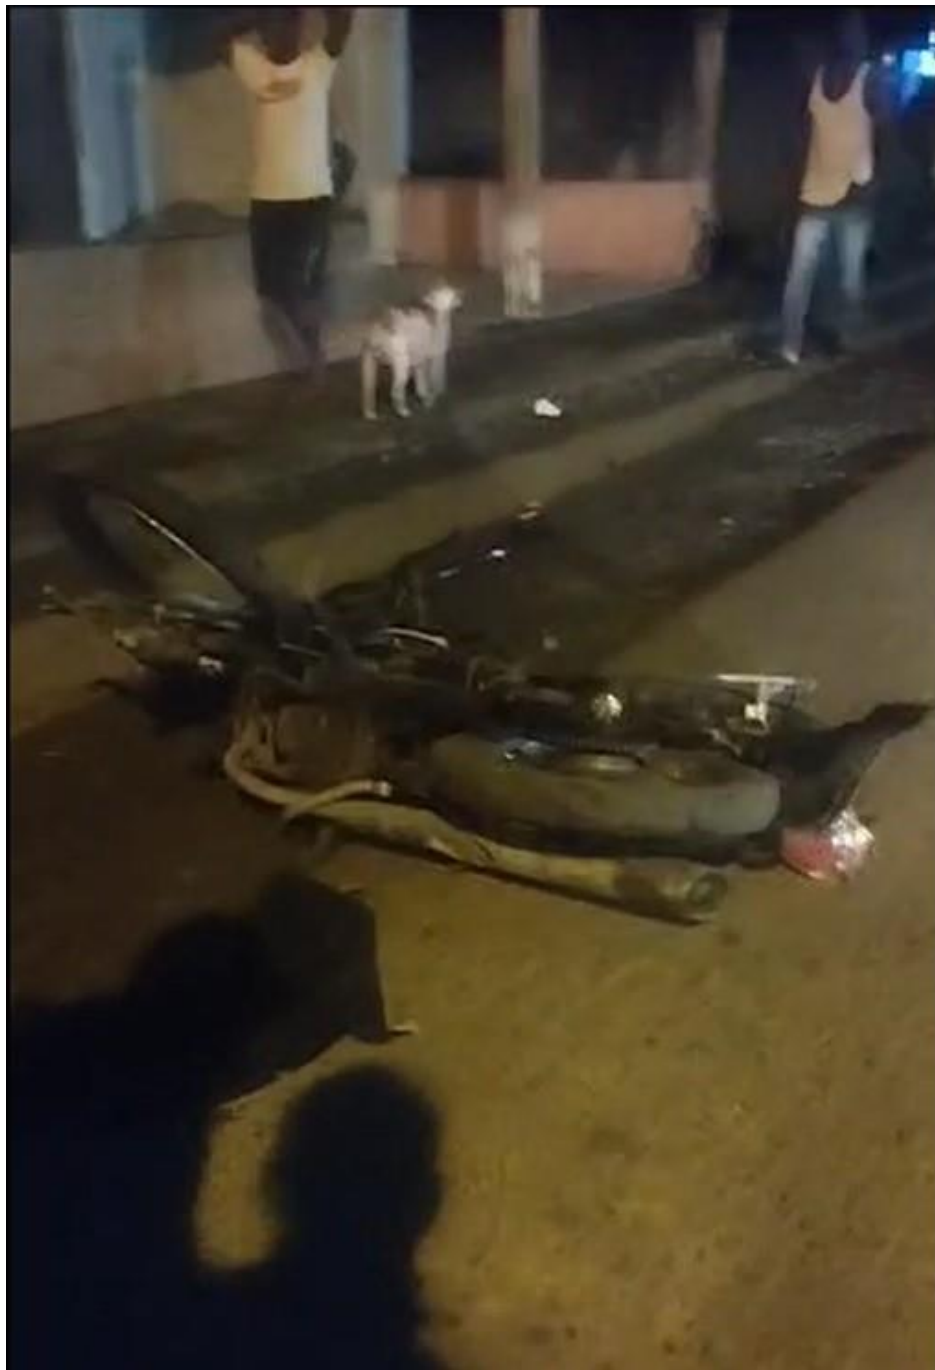
**Imagen No. 22:** En esta imagen compuesta por registros fotográficos del día de los hechos donde se observa desde otra perspectiva la posición final de la motocicleta.

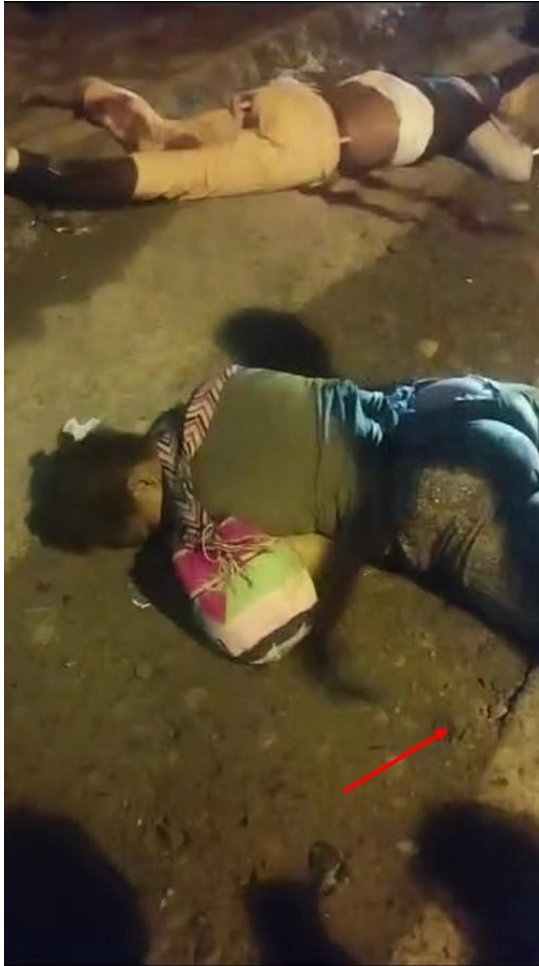
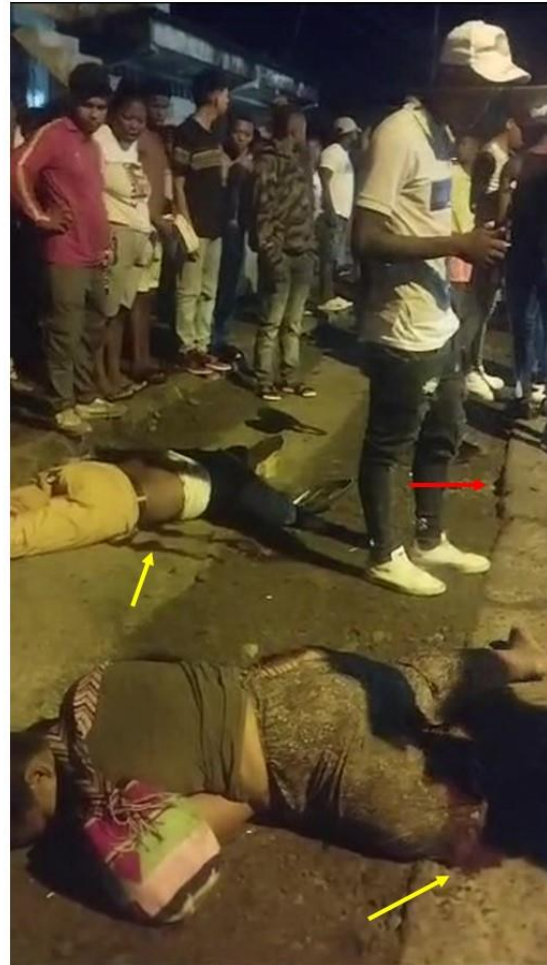
**Imagen No. 23:** En esta imagen sustraída de un video del día de los hechos donde se observa la posición final de los ocupantes de la motocicleta previo traslado al centro asistencia, nótese el estado del carril derecho sentido Bucheli - Aeropuerto la Florida, así como también vestigios producto del accidente que no fueron acotados y diagramados en el croquis del (IPAT).

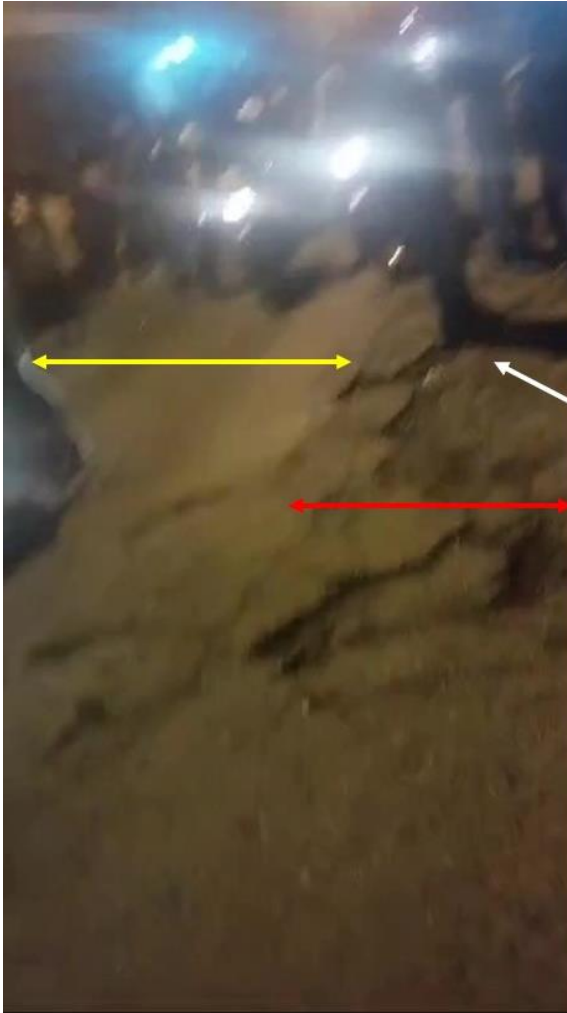
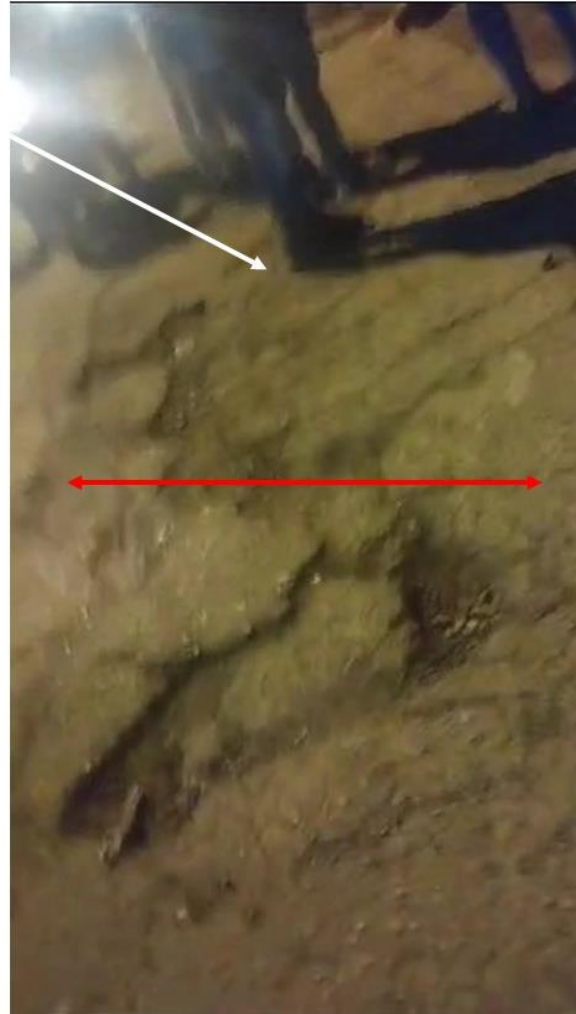
**Imagen No. 24:** En esta imagen sustraída de un video del día de los hechos donde se observa el estado de la superficie asfáltica del día de los hechos, nótese el carril izquierdo (indicador amarillo) en sentido Bucheli - Aeropuerto la Florida, el cual se encuentra en regular estado, con respecto al carril derecho (indicador rojo) en el mismo sentido el cual se encuentra en mal estado.

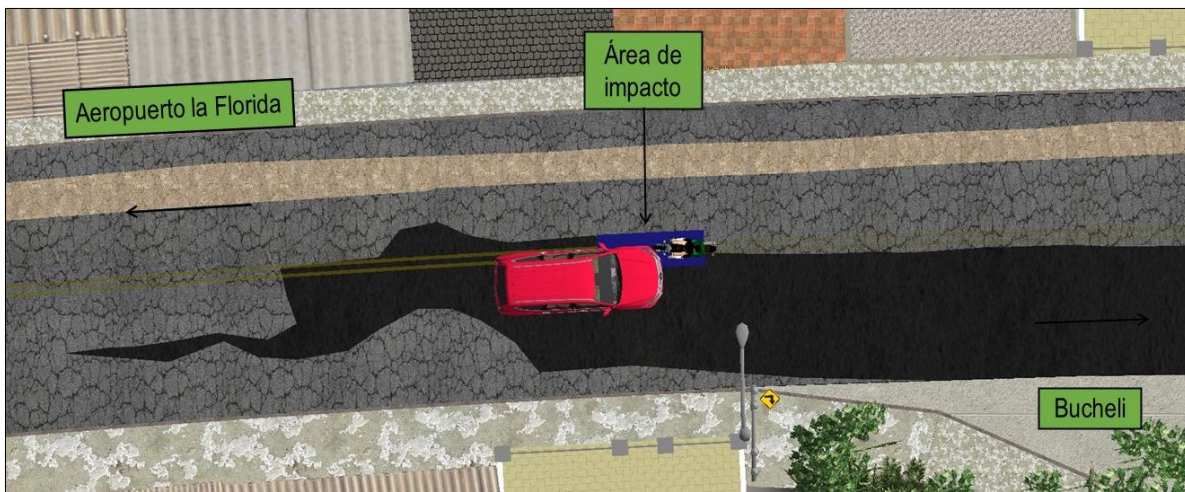
**Imagen No. 25:** En esta imagen vista en planta se muestra la más probable posición relativa de los vehículos al momento del impacto y el área donde se presentó.

El área de 3,0 x 1,0 m de color azul, indica que entre la motocicleta y el campero presenta en cualquier punto de esta área la cual se encuentra ubicada en la zona media de la calzada en sentido Aeropuerto la Florida – Bucheli a la altura del 07+250 m barrio exportadora.
