# FISCALIA GENERAL DE LA NACIÓN

## FORMATO ÚNICO DE NOTICIA CRIMINAL

TIPO DE NOTICIA: ACTOS URGENTES  
 DELITO REFERENTE: 234 - HOMICIDIO CULPOSO ART. 109 C.P.  
 MODO DE OPERACIÓN DEL DELITO:  
 GRADO DEL DELITO: Ninguno  
 LEY DE APLICABILIDAD: Ley 906

<b>INFORME EJECUTIVO - FPJ - 3</b>
Este formato será diligenciado por servidores en ejercicio de funciones de Policía Judicial para reportar actos urgentes

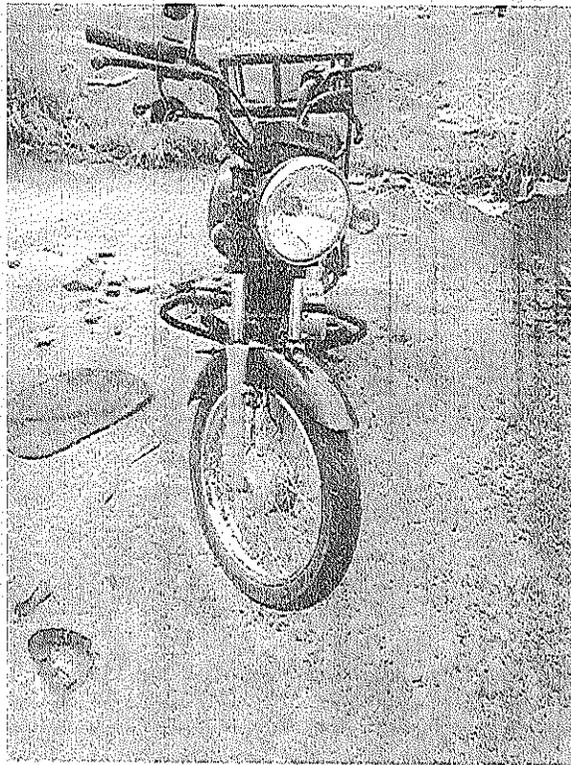
PARTE DEL VEHÍCULO	UBICACIÓN Y TIPO DE DAÑO
Parte Anterior	Retrovisor izquierdo leva y manigueta izquierda, manubrio, suspensión delantera, direccional delantera derecha, tanque hundido, farola rayada, tacómetro rayado
Parte Posterior	Direccional traseras derecha, placa torcida, amortiguación traseras
Parte Laterales	tapas laterales, defensa derecha, calapias delanteros, crank, campana, biela

1. PLANO GENERAL: Muestra de forma colectiva la parte frontal.

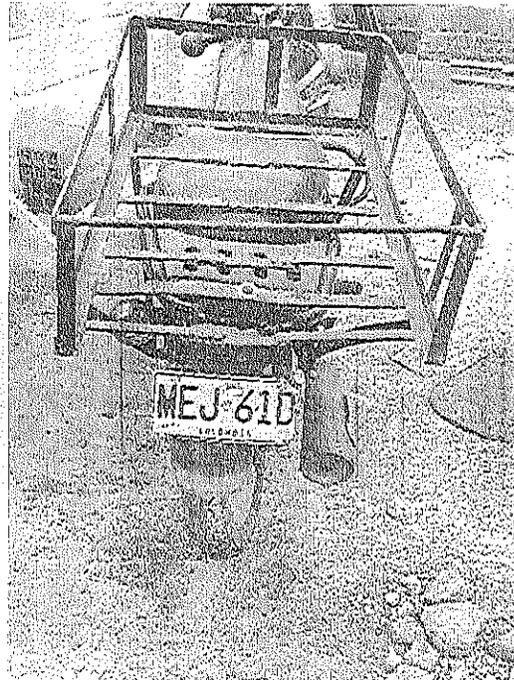
**2- PLANO GENERAL:** Muestra de forma colectiva la parte trasera

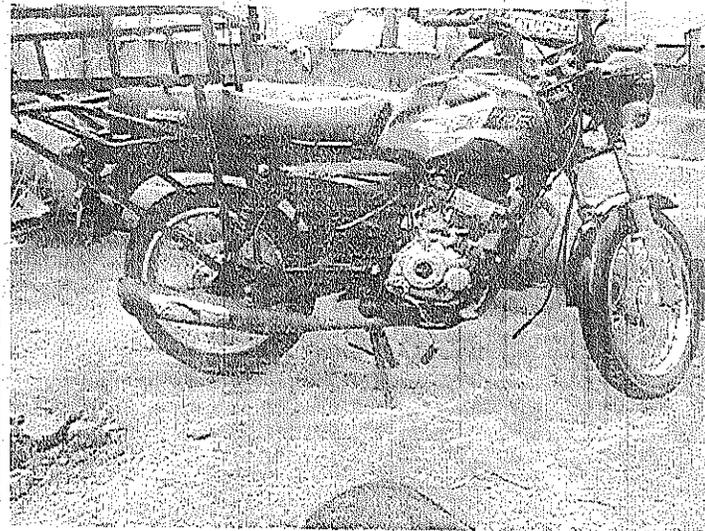
**3- PLANO GENERAL:** Muestra de forma colectiva la parte lateral derecha

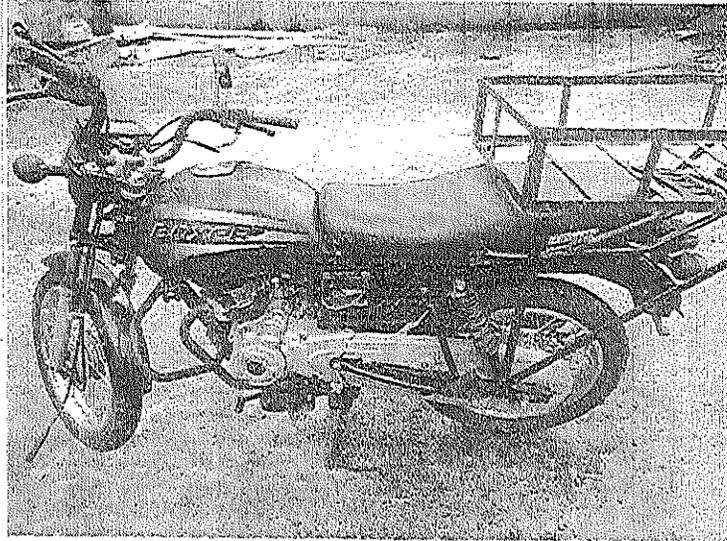
4- PLANO GENERAL: Muestra de forma colectiva la parte lateral izquierda

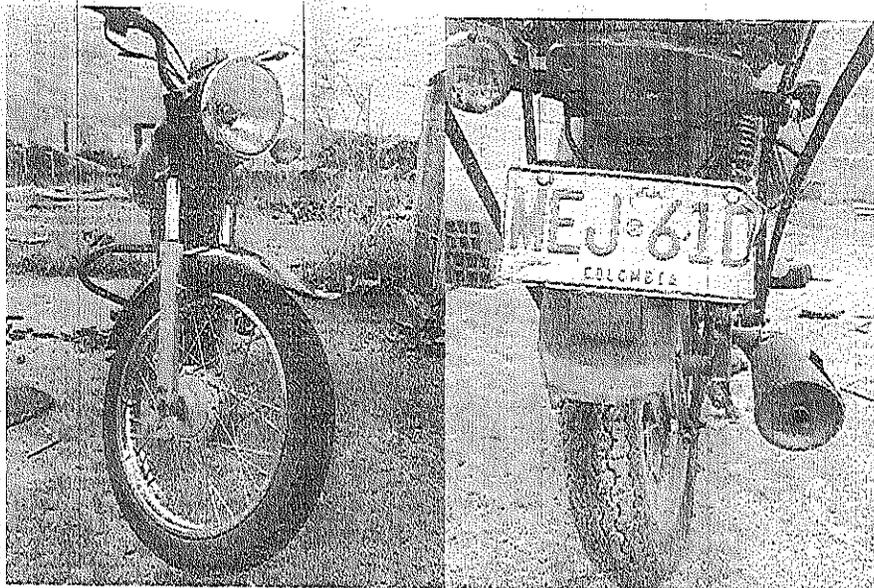
5. PLANO GENERAL Muestra de forma colectiva labrado de la llanta delantera y trasera en buen estado

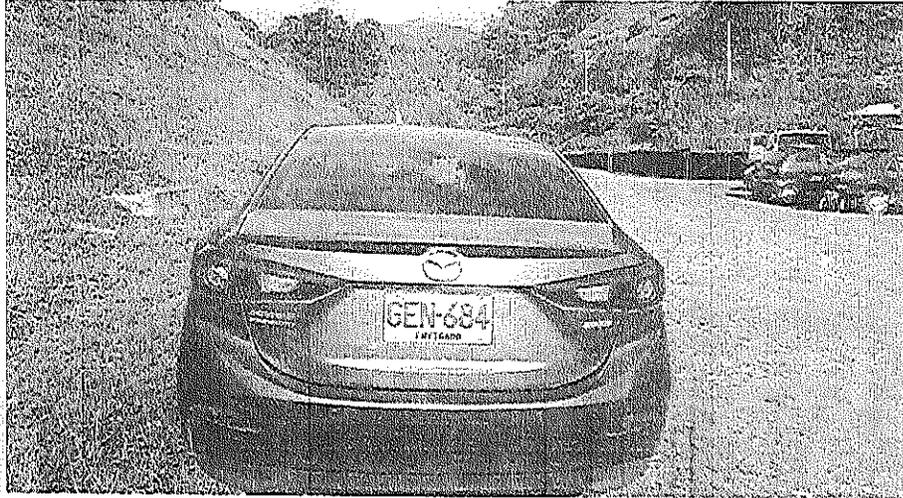
PARTE DEL VEHICULO	UBICACIÓN Y TIPO DE DAÑO
Parte Anterior	bomper delantero, exploradora izquierda
Parte Posterior	buen estado
Parte Laterales	buen estado

**1. PLANO GENERAL:** Muestra de forma colectiva la parte trasera.

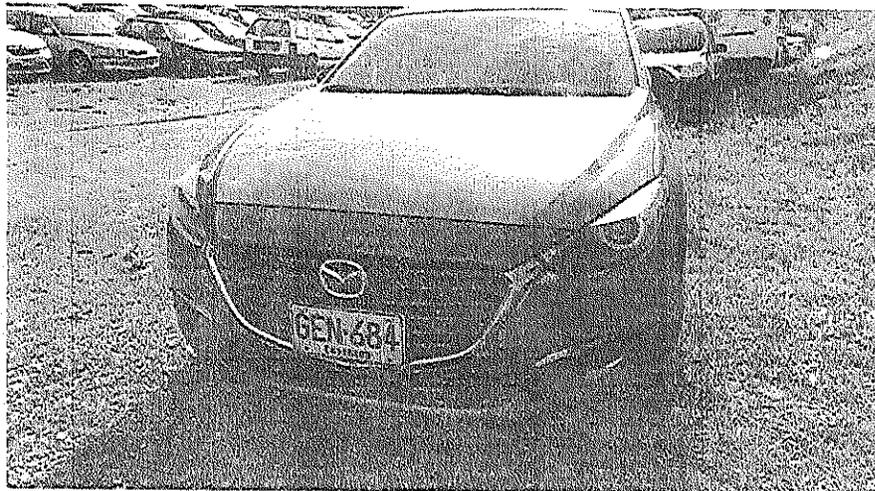
**2. PLANO GENERAL:** Muestra de forma colectiva la parte frontal

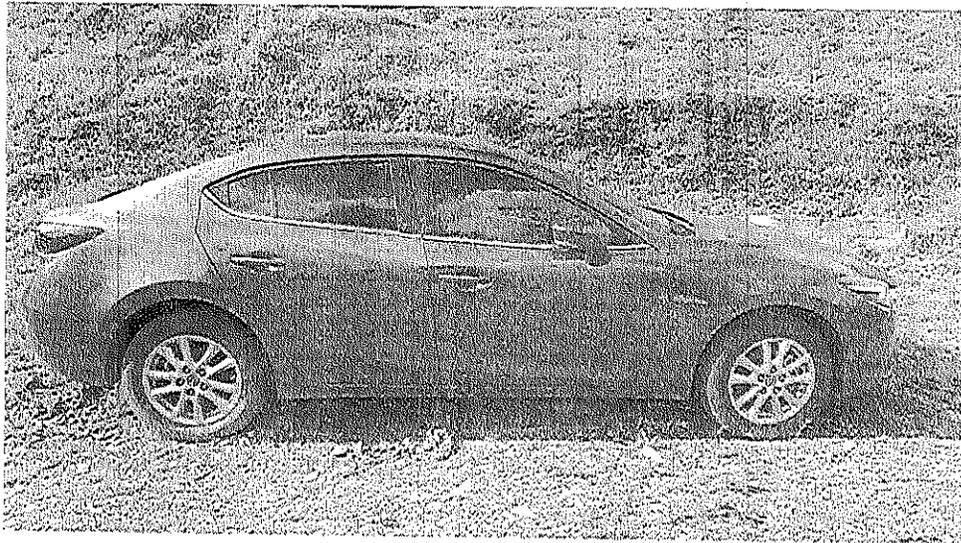
**3- PLANO GENERAL:** Muestra de forma colectiva la parte lateral derecha

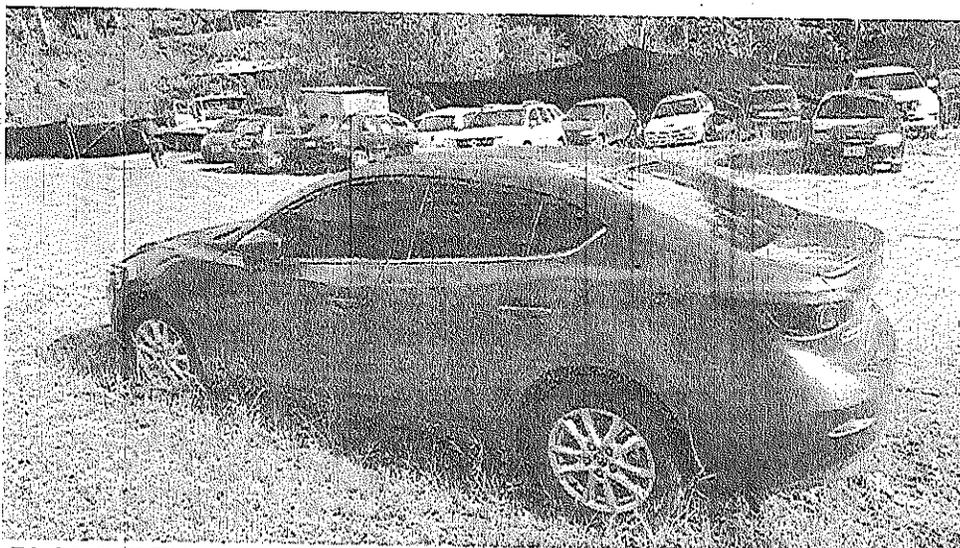
**4- PLANO GENERAL:** Muestra de forma colectiva la parte lateral izquierda

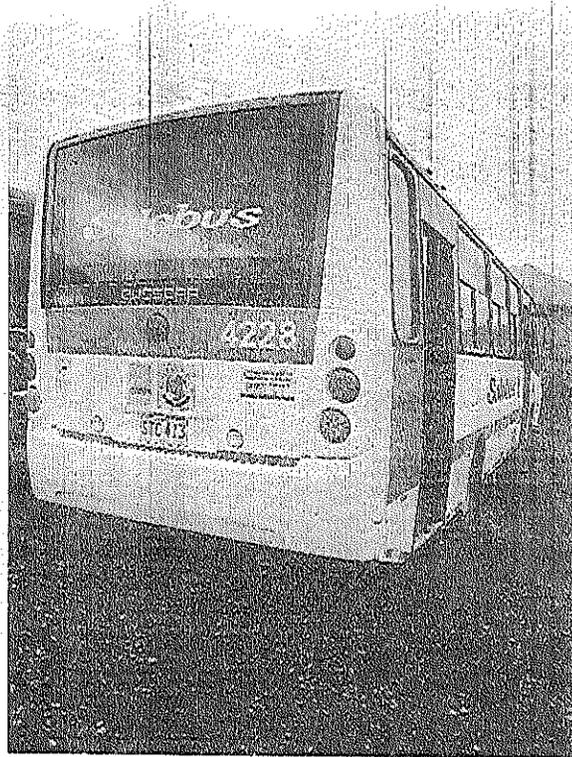
PARTE DEL VEHÍCULO	UBICACIÓN Y TIPO DE DAÑO
Parte Anterior	Bomper delantero, persiana, placa torcida, farolas derechas, panorámico (parabrisas) bisel derecho, nave derecha
Parte Posterior	buen estado
Parte Laterales	Buen estado

1. PLANO GENERAL: Muestra de forma colectiva la parte trasera.

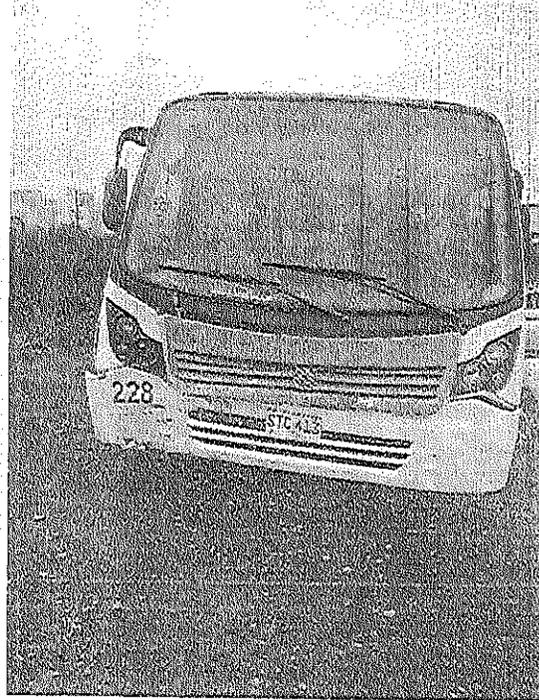
**2. PLANO GENERAL:** Muestra de forma colectiva la parte frontal

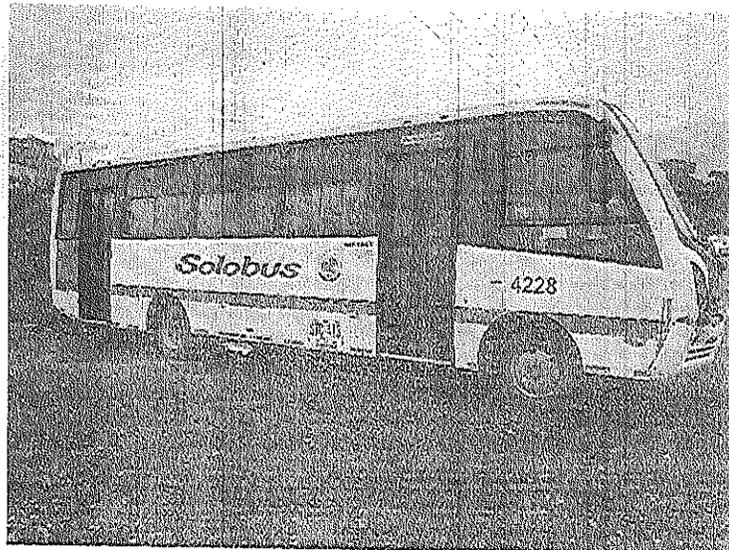
**3- PLANO GENERAL:** Muestra de forma colectiva la parte lateral derecha

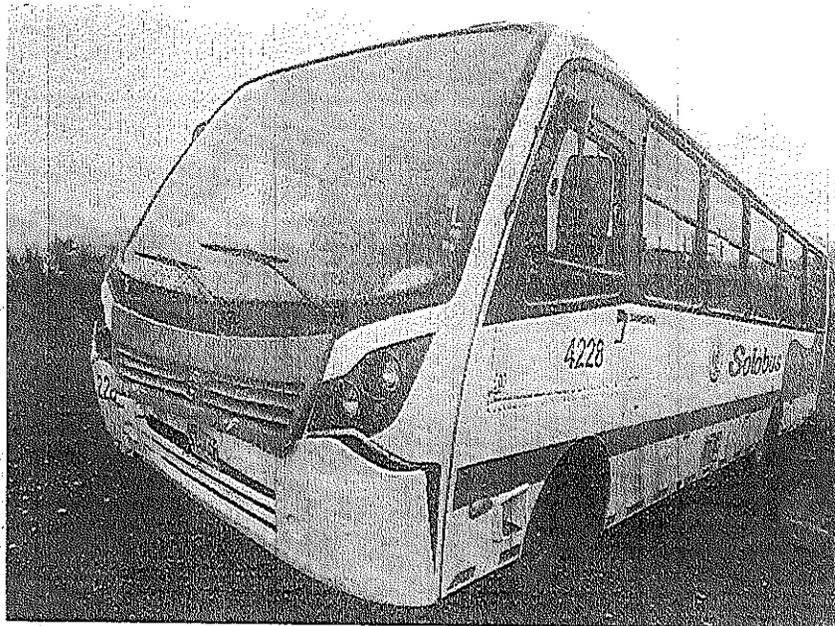
4- PLANO GENERAL: Muestra de forma colectiva la parte lateral izquierda

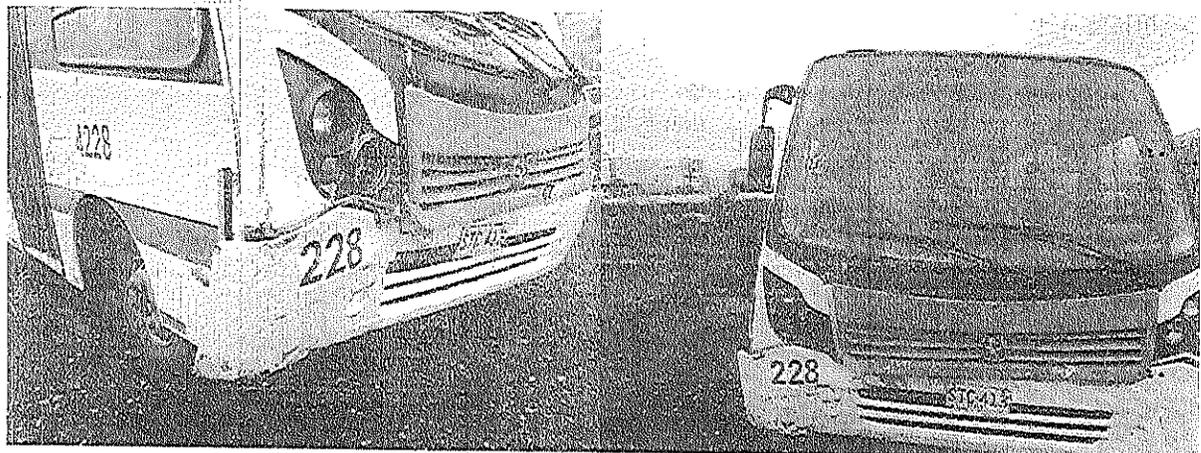
5- PRIMER PLANO Muestra de forma detallada lugar de impacto parte anterior derecha
