**INFORME TÉCNICO
INVESTIGACIÓN Y RECONSTRUCCIÓN
ACCIDENTE DE TRÁNSITO**

Radicado: 760013103001 2022 00104- 00

Accidente de tránsito ocurrido el día 08 febrero de 2020 antigua vía Cali-B/ventura, km 33 donde resultaron involucrados dos vehículos, el primero tipo automóvil de servicio particular y una motocicleta. Producto de la dinámica resultó lesionado una persona con ocasión de los hechos.

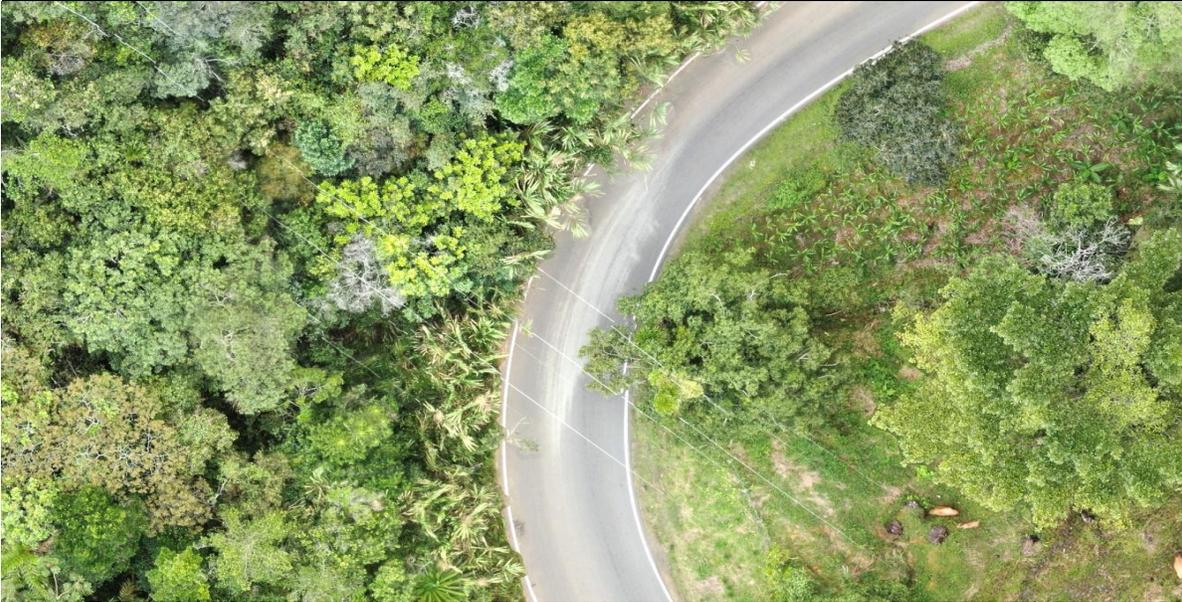
7. CARACTERÍSTICAS DE LA VIA EN EL LUGAR DE LOS HECHOS:

CARACTERÍSTICAS	DESCRIPCIÓN
LUGAR	Zona Rural, Antigua vía Cali-B/ventura km 33 (área de conflicto)
DISEÑO	Tramo de vía que consta de dos carriles Cali – B/ventura,
GEOMÉTRICAS	Curva
RADIO	No Aplica
PERALTE	Establecer longitud y gradualidad
PENDIENTE	Superficie plana
UTILIZACIÓN	Doble sentido de circulación
CALZADAS	una calzada con dos carriles,
CARRILES	Dos carriles, sin demarcación
BERMA	No aplica.
MATERIAL	Asfalto flexible
ESTADO	Buen estado de conservación
CONDICIONES DE LA VÍA	Superficie seca para la fecha del siniestro
CONDICIONES CLIMÁTICAS	Normal día soleado sin presencia de humedad

ILUMINACIÓN ARTIFICIAL	No Existe red de alumbrado público en el sector (hora nocturna con repercusión en la dinámica)
CONTROLES Y SEÑALES	Línea de borde blanca- sin demarcación para línea de carril

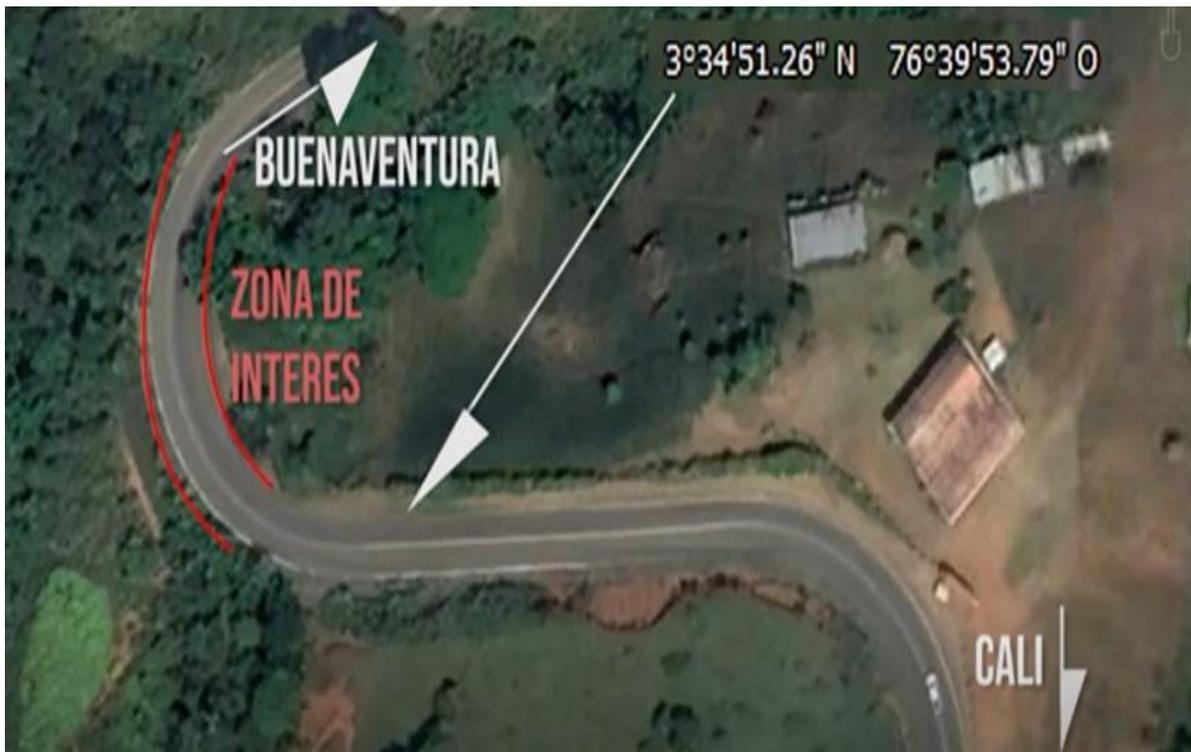
Imagen 01: Plano General (satelital)

Con ayuda de herramienta tecnológica Google Eart Pro, se obtuvo vista geográfica general del trayecto donde ocurrió el siniestro, en el tramo vial a la altura de antigua vía Cali-B/ventura km 33. El objetivo de esta toma fotográfica es ilustrar la curva zona de conflicto, y la demarcación existente en la zona de colisión para la fecha de recreación del accidente, con la claridad que para la fecha de los hechos de acuerdo a evidencia fotográfica y de video tomado con el celular del señor chaparro, la vía no se encontraba con demarcación horizontal

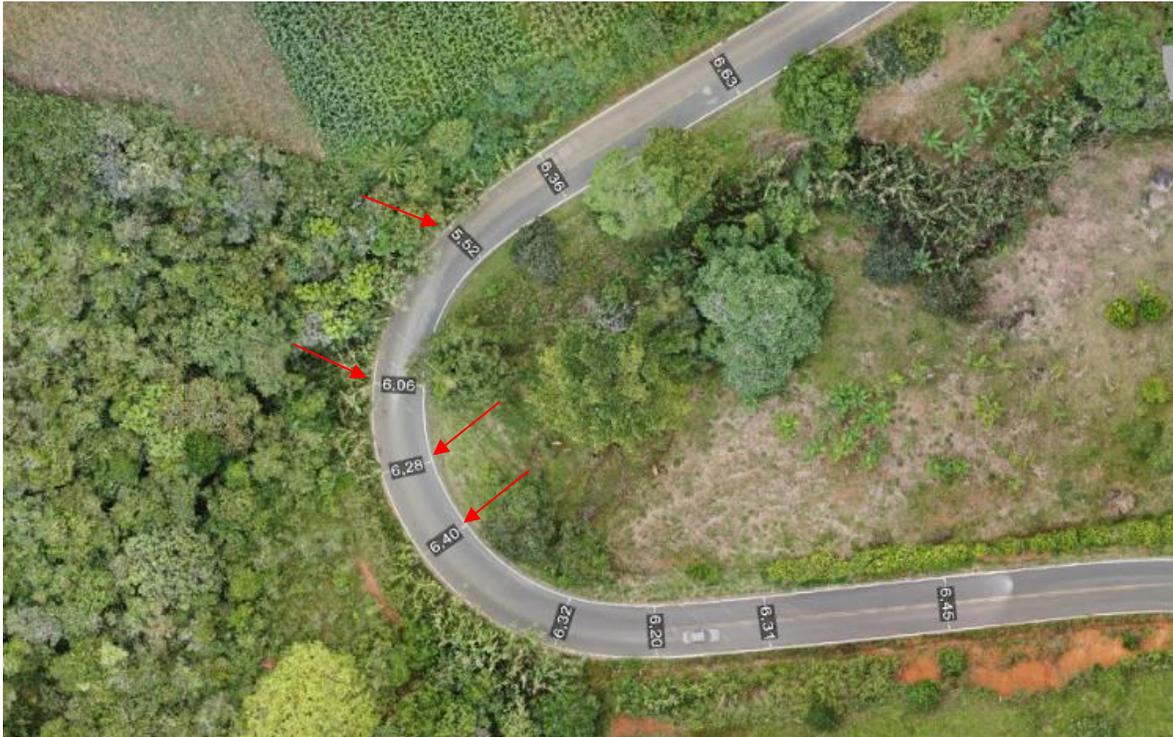
Imagen 02: Plano de Detalle

Con el fin de demostrar las especificaciones técnicas de la vía, y sus características se fue empleada herramienta tecnológica Dron marca MAVIC 2 ZOOM referencia 0M6DF83001M9G5, que permitió establecer que la vía mide 606 mts de ancho, de una sola calzada y dos carriles en doble sentido vehicular, sin demarcación horizontal, de igual manera se resalta con flechas rojas para mejor indicación. La presente con el fin de desvirtuar lo registrado por la señora inspectora de tránsito de Dagua en el bosquejo topográfico, quien registro un diámetro de 7.10 mts de longitud de la vía.

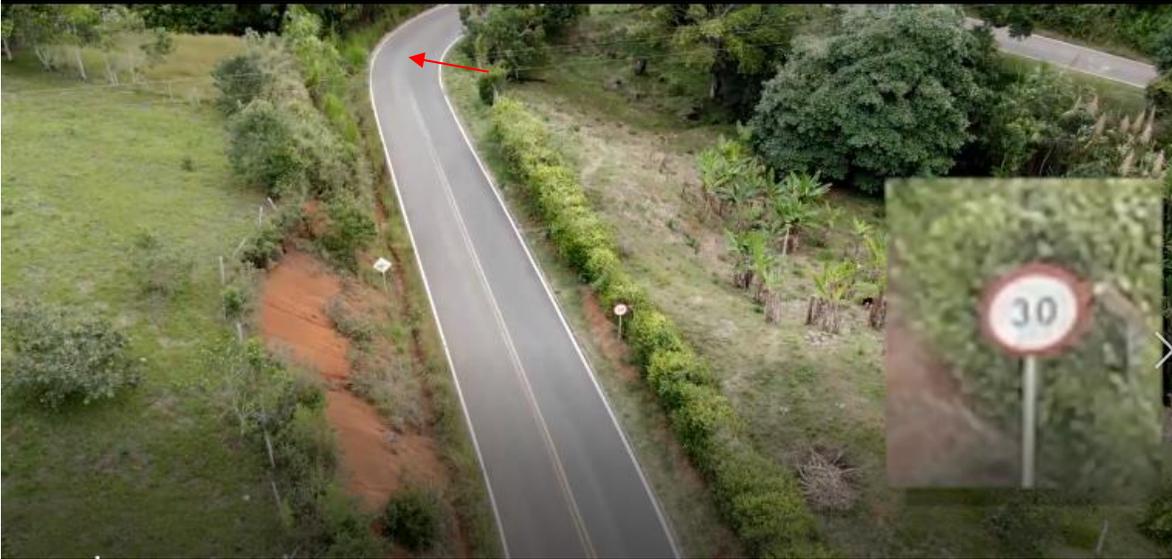
El mismo plano fotográfico permite observar una demarcación horizontal sobre la carpeta de rodado de asfalto en buenas condiciones, además se aprecia señal vertical reglamentaria SR 30, la cual indica la velocidad máxima de circulación en ese carril, sin embargo, en el punto de inicio de curva, no hay demarcación horizontal.

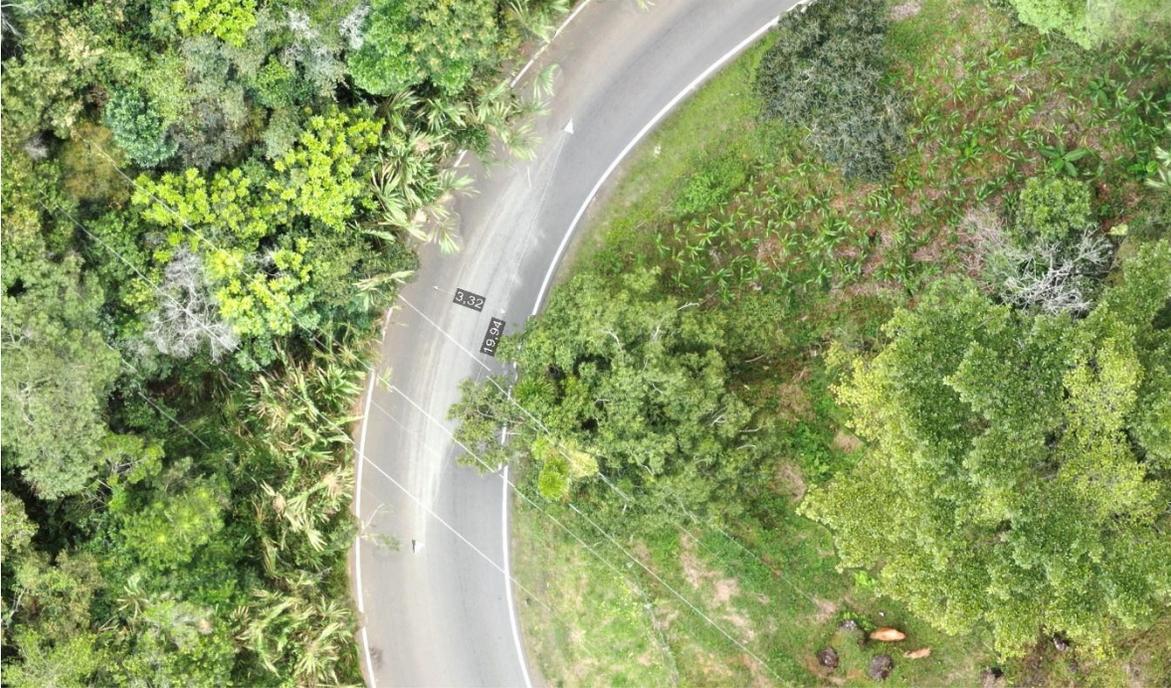
Imagen 04: Plano medio diseño de vía.

PERALTE: Con ayuda de herramienta tecnológica Dron marca MAVIC 2 ZOOM observamos una imagen del lugar de los hechos donde ocurrió el accidente de tránsito objeto de estudio, allí se evidencia con detalle las medidas del carril ubicado en la curva de igual forma las huellas o rastros del paso de los vehículos los cuales por las dimensiones del sector invade el carril contrario.

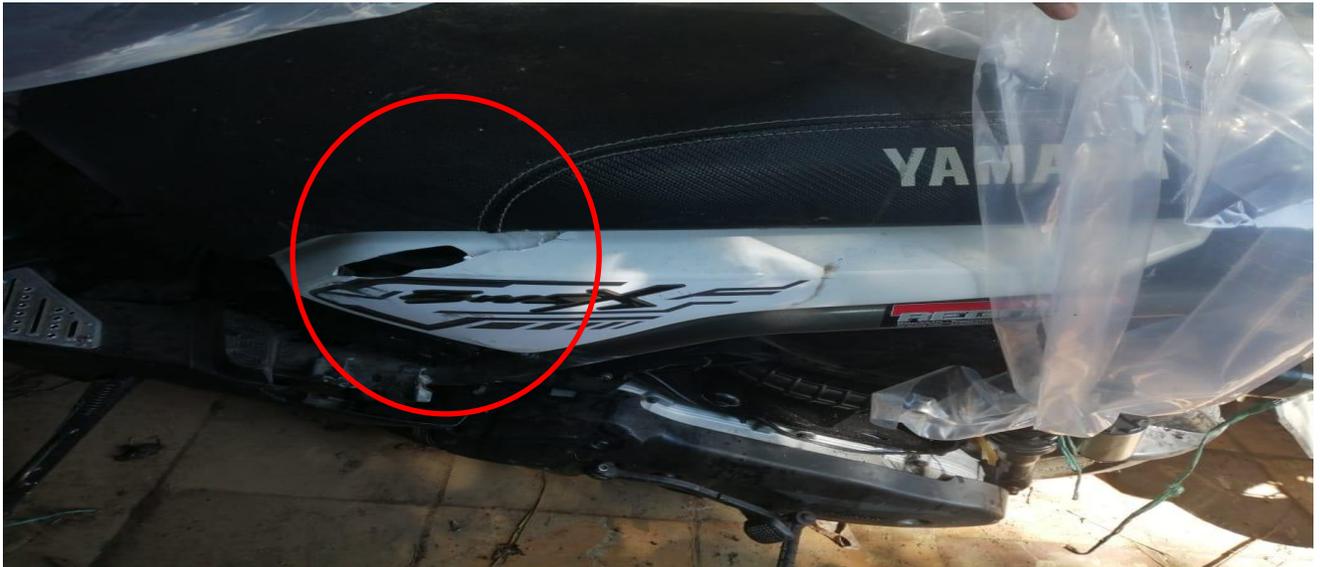
Imagen 7- 8: Detalle

Con esta imagen se pretende demostrar el daño producto de la colisión (**choque por roce positivo**) consecuente con el tipo de daño generado en la motocicleta

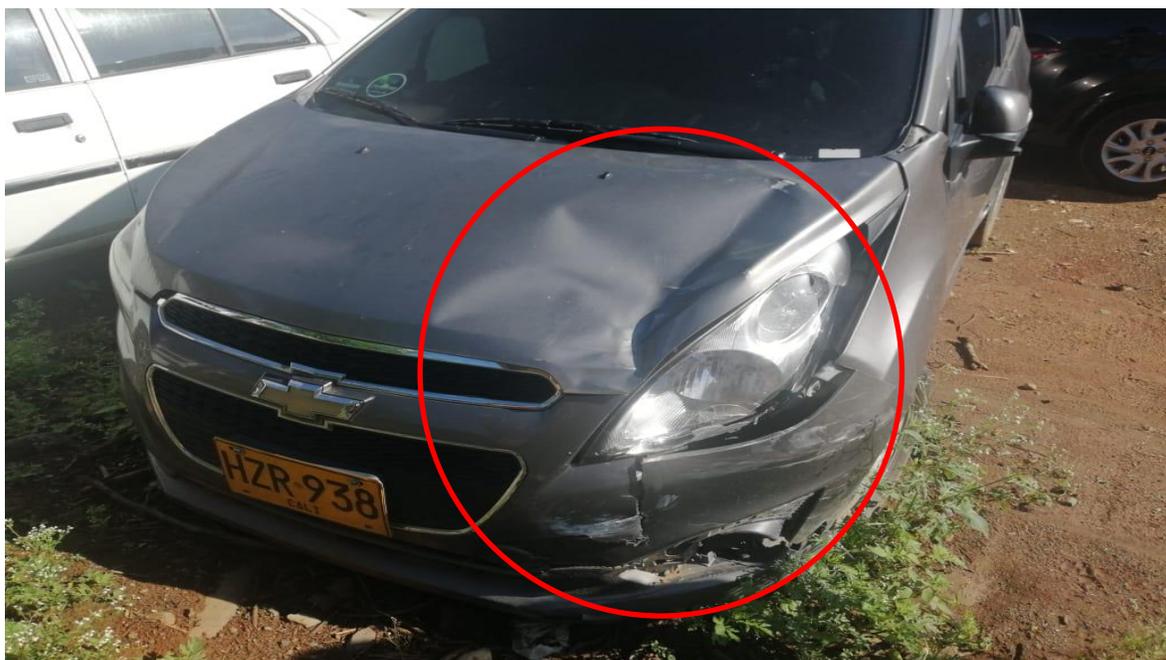
Imagen 09: Detalle

De las evidencias fotográficas aportadas se demuestra el daño producto de la colisión del automóvil (**choque por roce positivo**) y la transferencia de pintura de la motocicleta hacia el vehículo consecuente con el daño generado, lo cual demuestra que es la motocicleta la que colisiona con el vehículo

2. Según documentación gráfica, el daño en el vehículo automóvil, fue a la altura del tercio izquierdo, lo cual es congruente con los daños sufridos en la motocicleta, por lo tanto, se concluye que se trató de un choque roce y no hay invasión de carril donde transitaba la motocicleta por el contrario es la motocicleta quien roza el vehículo al no tener maniobrabilidad al no tener punto de peralte y ocasiona desviación del carril invadiendo de forma lateral el carril del vehículo de placas **HZR 938** contrariando

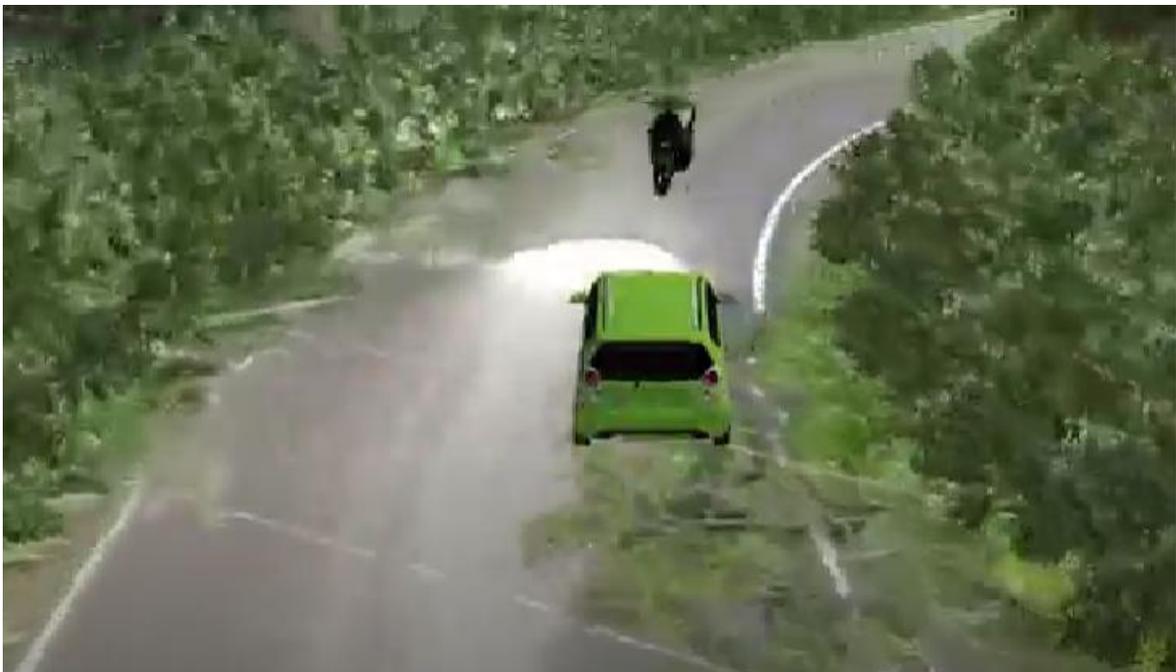
Del estudio documental y reconstrucción en el lugar de los hechos, se puede concluir que el conductor de la motocicleta no intento reaccionar oportunamente, (frenar, cambiar de dirección, elucubrar, etc), es decir, no hay huella de frenado, antes de colisionar, ello indica que el impacto fue de súbito, y/o que la maniobra de precolisión, no le permitió tener visibilidad del vehículo que hacía el ingreso a la curva de la vía
