**ASUNTO: POSIBLE AFECTACION POLIZA No. 400 – 47 - 994000088680  
Anexo 4. CT 443 DE 2022. Unión Temporal Archivo Nacional 2022, NIT  
901.665.648-4**

El presente informe busca presentar una valoración técnica preliminar del proyecto construido, utilizando como referencia de inspección los planos arquitectónicos y estructurales del proyecto de Montaje de Modulo 7 de la sede Funza del Archivo General de la nación. La información aquí utilizada se ajusta a la información publicada por parte del Archivo General de la Nación en SECOP II en el link del proceso. Se recomienda realizar un estudio de mayor alcance que involucre caracterización de materiales, cuantificación de cantidades ejecutadas y análisis jurídico del contrato.

## 1. SISTEMA ESTRUCTURAL

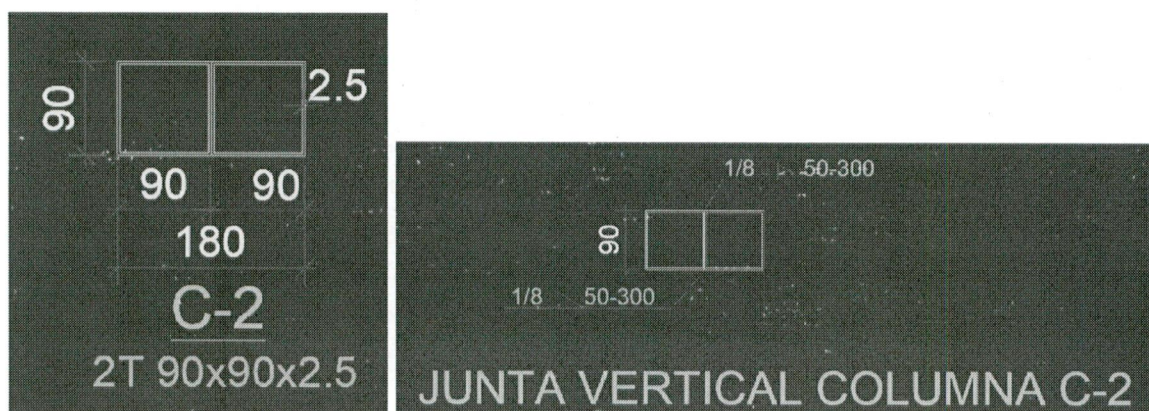
**Columnas C2.** Corresponde al elemento columna interna de la estantería conformado por 2 tubos cuadrados de dimensiones 90mmx90mmx2,5mm unidos mediante soldadura acorde a las condiciones definidas en el plano estructural del proyecto:

2. Dado que el proyecto no cuenta con columnas internas (perfiles C2) contractuales y que en su reemplazo se colocaron perfiles con características técnicas que difieren significativamente en forma (compacidad), inercia de sección, material y configuración de ensamblaje considero necesario desmontar las instaladas y posicionar los perfiles contractuales.

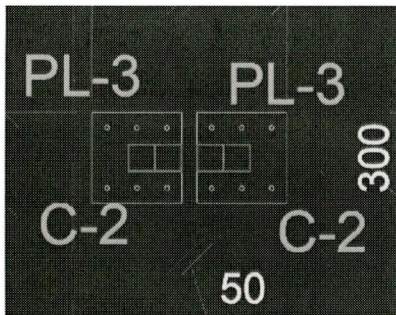
Estas columnas vienen soldadas a las pletinas PL-3 acorde a las especificaciones de los planos:

Este elemento transmite las cargas definidas en las memorias de cálculo, incluyendo las de archivo hacia la cimentación.

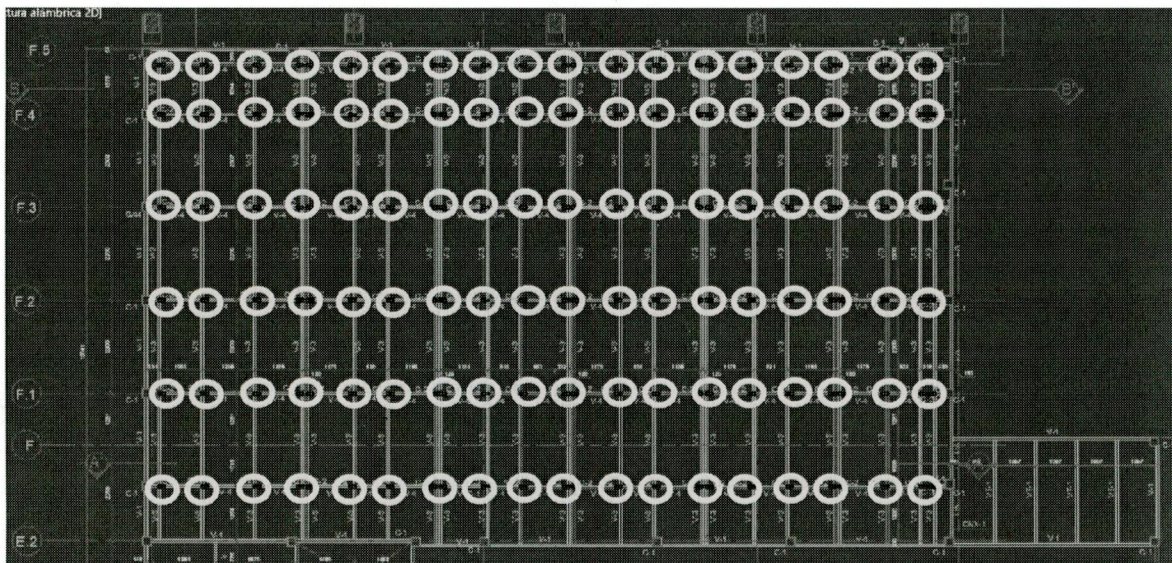
En la siguiente planta estructural del nivel 3 del modulo 7 se marcan en círculos de color amarillo las columnas C2 que no se encuentran instaladas en el proyecto:

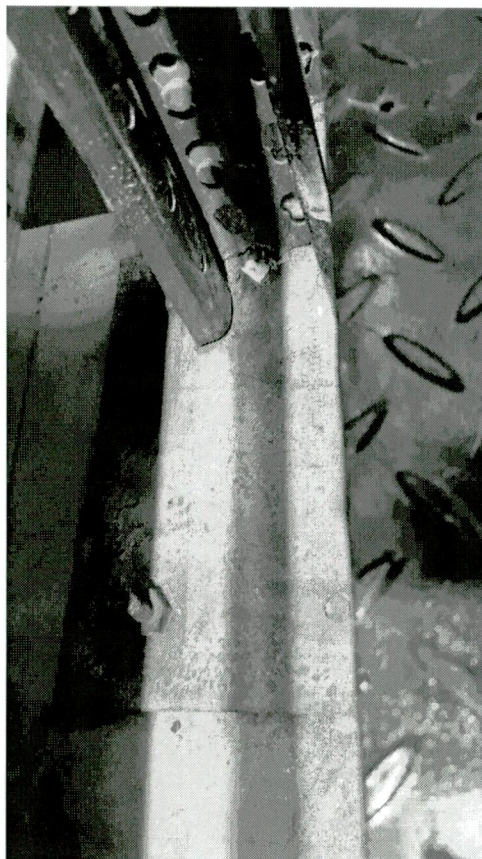
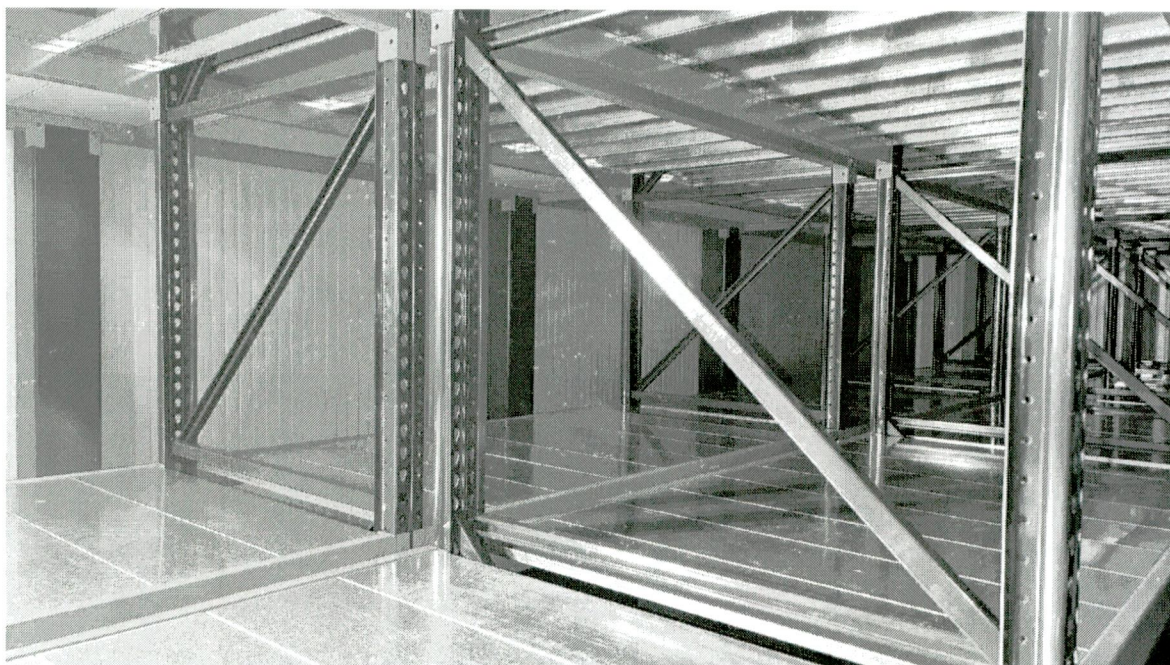
En la ubicación de las columnas C2 se encuentra una perflería de sección abierta que no cumple con la inercia, sección, o configuración definida en el diseño estructural.

No se encuentra en el expediente contractual observación alguna sobre este particular por parte de la interventoría del contrato.

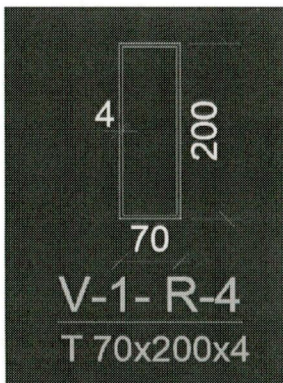
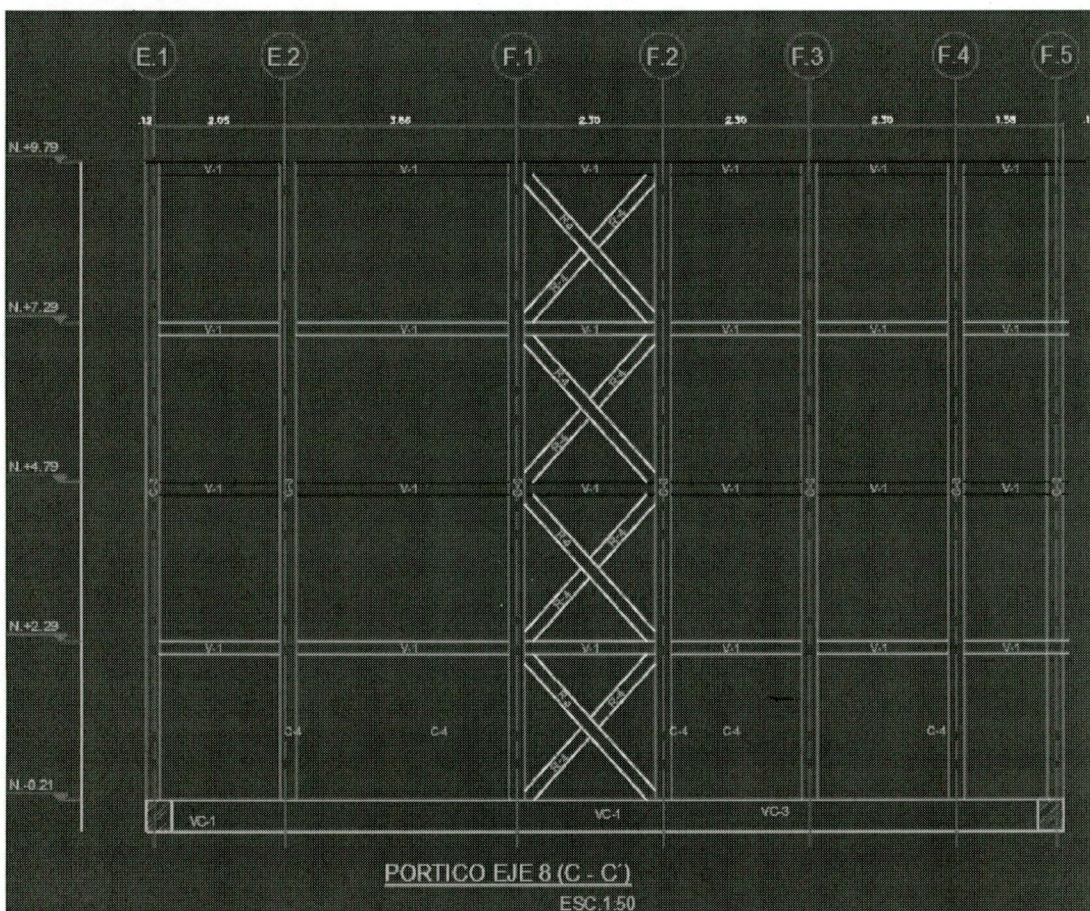
Las riostras R4 son perfiles rectangulares de 200mmx70mmx4mm, se encuentran en los planos en los ejes 8 y 12, pero en la implantación del proyecto estas no se encuentran instaladas.

5. Se requiere instalar los elementos estructurales definidos en los planos estructurales del proyecto tal como el sistema de arriostramiento, columnas y vigas a fin de garantizar un adecuado funcionamiento del módulo.
6. Reajustar todo el sistema de ancla de las columnas C1 y C3 a fin de garantizar una adecuada transferencia de cargas del módulo hacia la cimentación.
7. Desmontar la totalidad del módulo de archivo y rearmarlo acorde a las condiciones y especificaciones definidas en el contrato (planos, memorias, especificaciones técnicas).

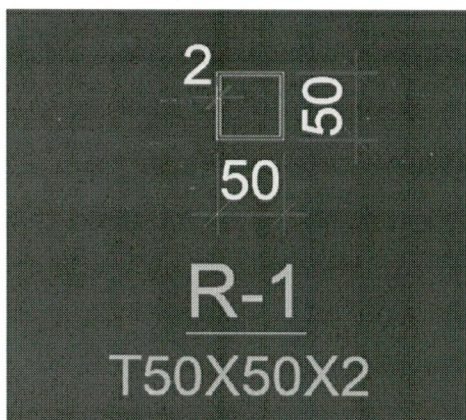
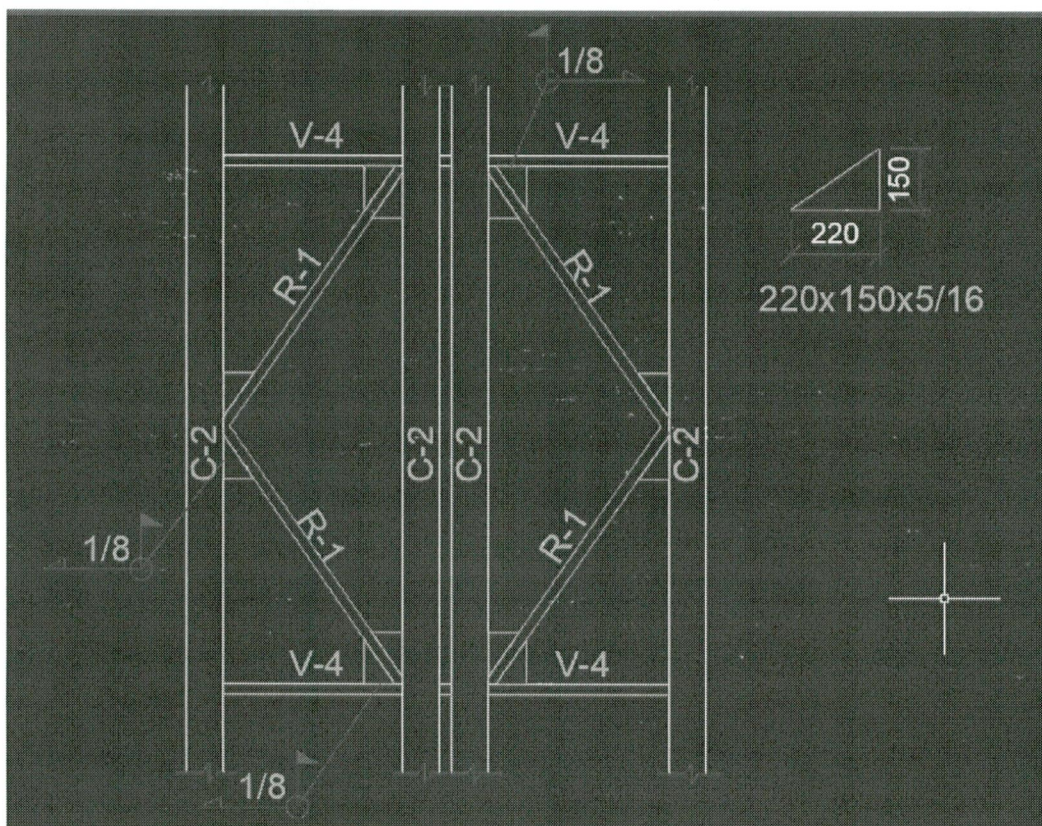
Las riostras R1, corresponden a los arriostramientos entre los perfiles C2, de sección 50mmx50mmx2mm, soldada con cartelas de sección triangular a las C2 y vigas V4. Igual que en el caso de las columnas C2 y R4, no se encontraron estos elementos en la estructura instalada.

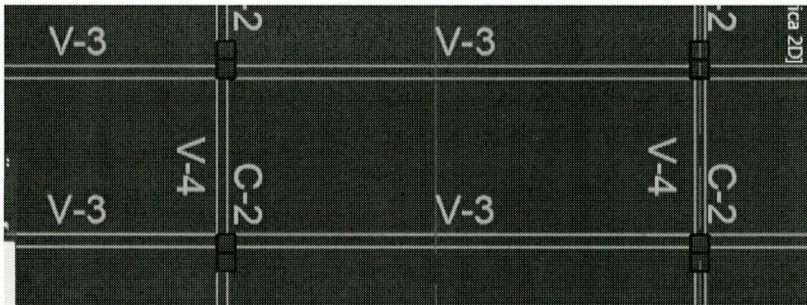
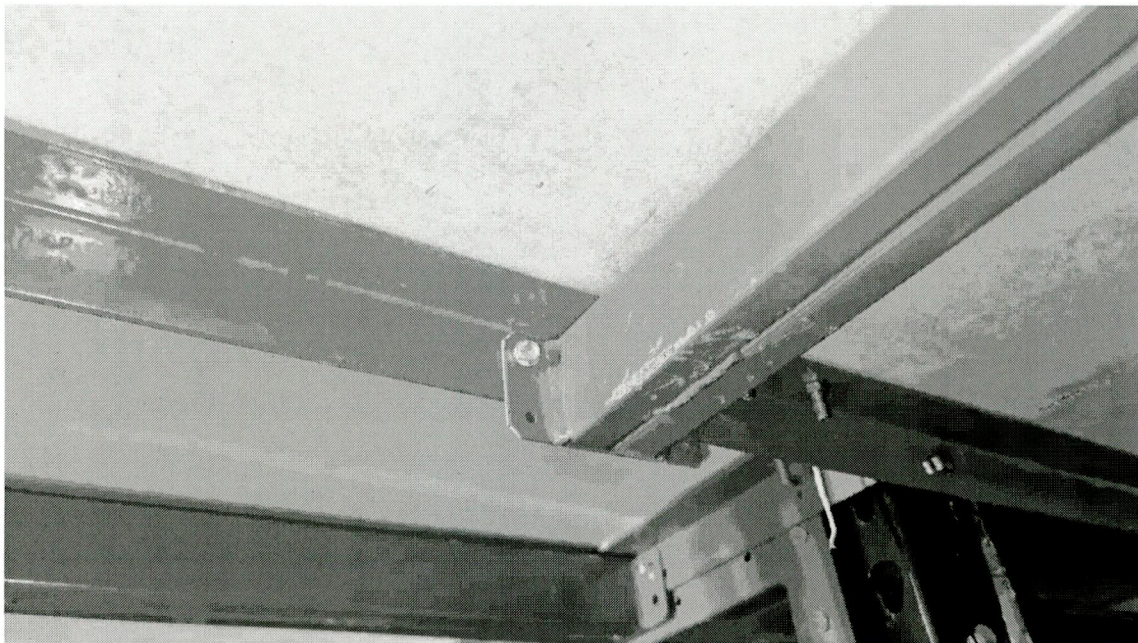
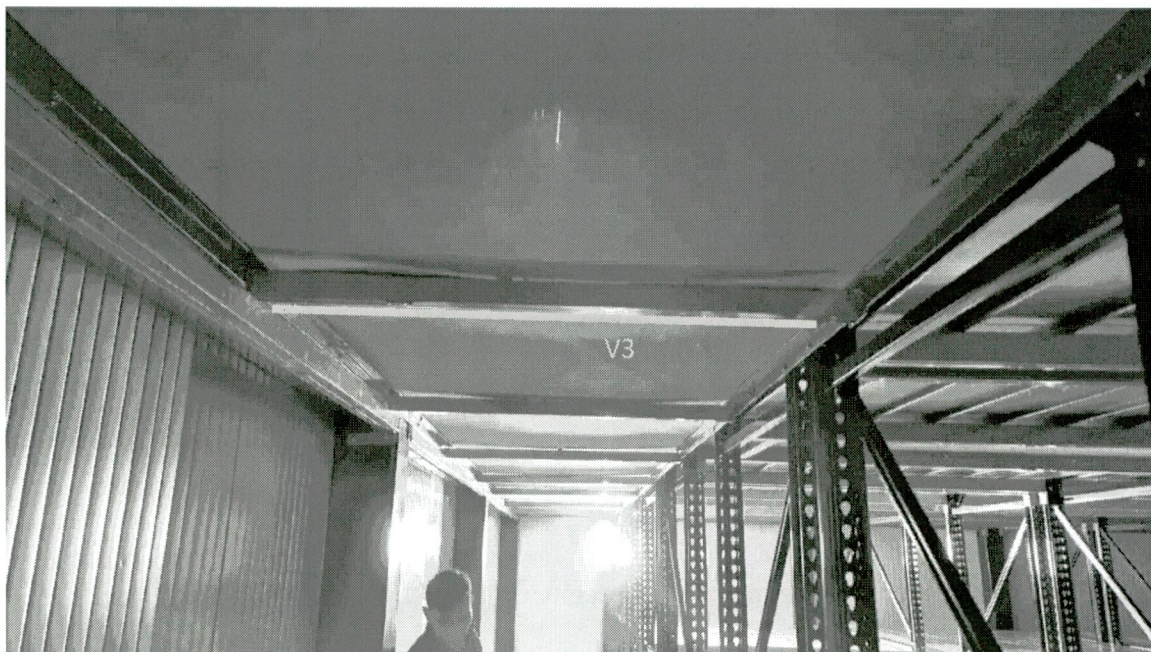
**Estructuras de piso:** el sistema de soporte para la circulación de carga de archivos y de personas lo conforma un entramado de vigas V1, V3 y V4 ensambladas a las columnas acorde a la definición técnica mostrada en los planos estructurales del proyecto:

Se evidencia que el perfil V4 fue reemplazado por un ángulo, de igual forma fueron reemplazados los perfiles V3 y V1. Del perfil V3 se señala que debía tener una forma especial para facilitar la instalación del piso:

3. Los pisos de circulación instalados no corresponden con la configuración definida por el diseñador estructural del proyecto, reduciendo las secciones de soporte originalmente definidas en el proyecto. Eliminando elementos críticos como lo eran las vigas especificadas V3-V5 que eran las encargadas de recibir la carga de piso y archivo. Por lo tanto, se considera necesario el desmonte de la totalidad de los pisos e instalación de los pisos considerando la perfilera definida en los planos del proyecto.

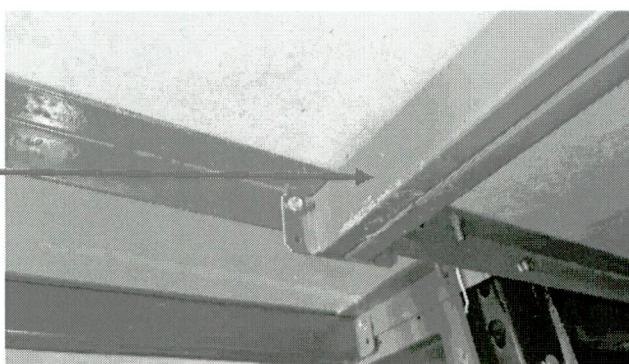
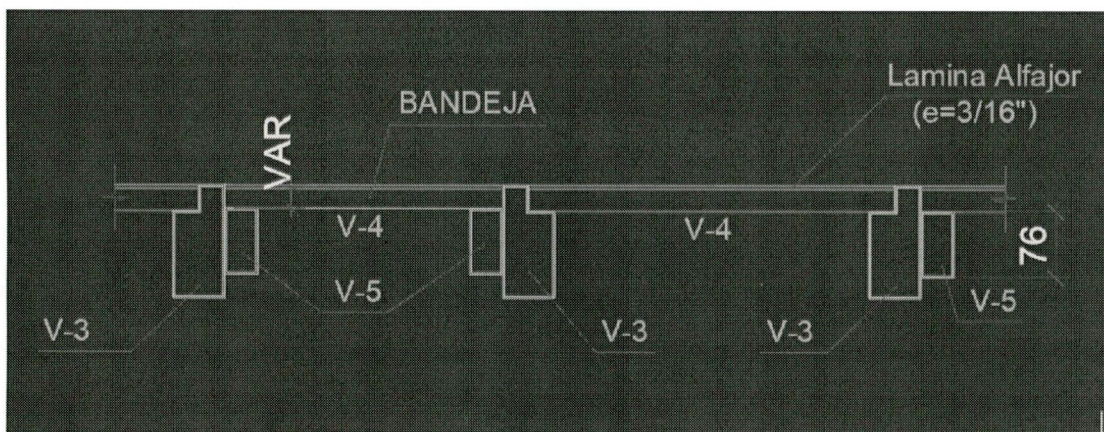
Es decir, la viga V3 tenía una sección destijrada de 30mmx30mm, para dar espacio a la instalación de la viga V4 de 25mmx25mm y quedando 5mm para la instalación de la lámina de alfajor, la cual se soldaba, en vez ello se instaló una configuración de materiales que no concuerda con el diseño del proyecto, como consecuencia de ello se aprecian deformaciones excesivas en la circulación de los diferentes niveles del modulo 7, generando una condición insegura de operación.

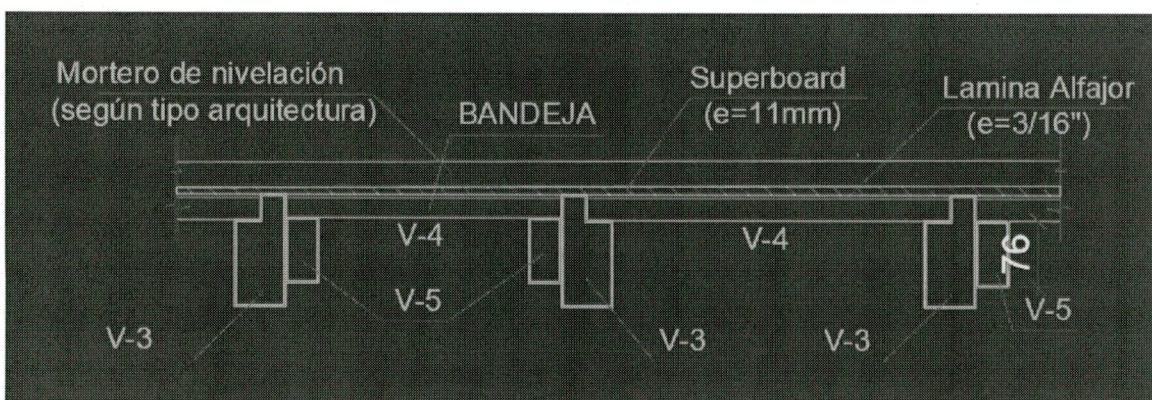
**Piso de cubierta.** Igual que en el caso de los pisos de circulación no se cumplió con el armado de vigas que permita una adecuada modulación de pisos, no se encontraron las vigas V3, V3 y V5:

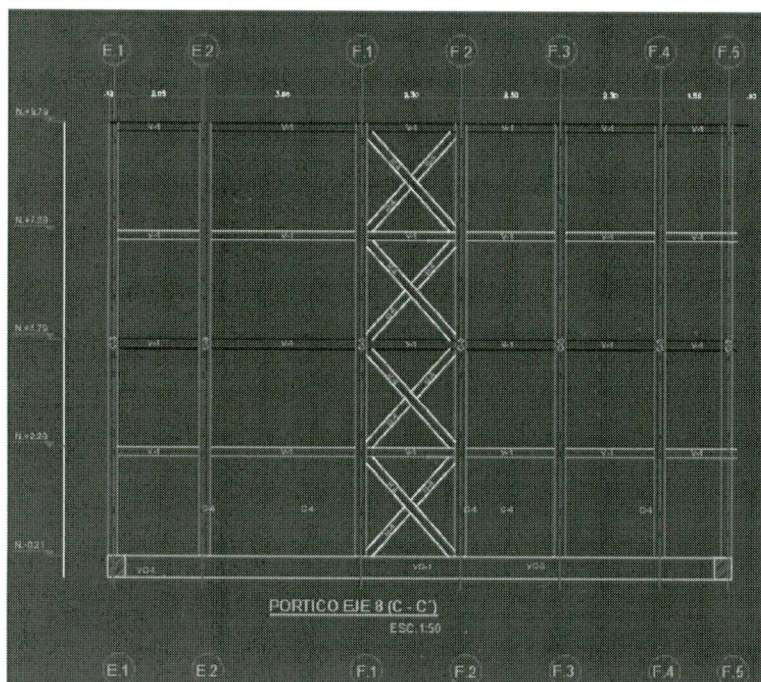
**Columnas de confinamiento exterior eje E.1.** Las columnas de este eje no se elevaron hasta su altura arquitectónica, ver pórtico eje 8 (C-C') ni se instalaron las vigas que cerraban dicho pórtico hacia el módulo 7 (eje E.2)

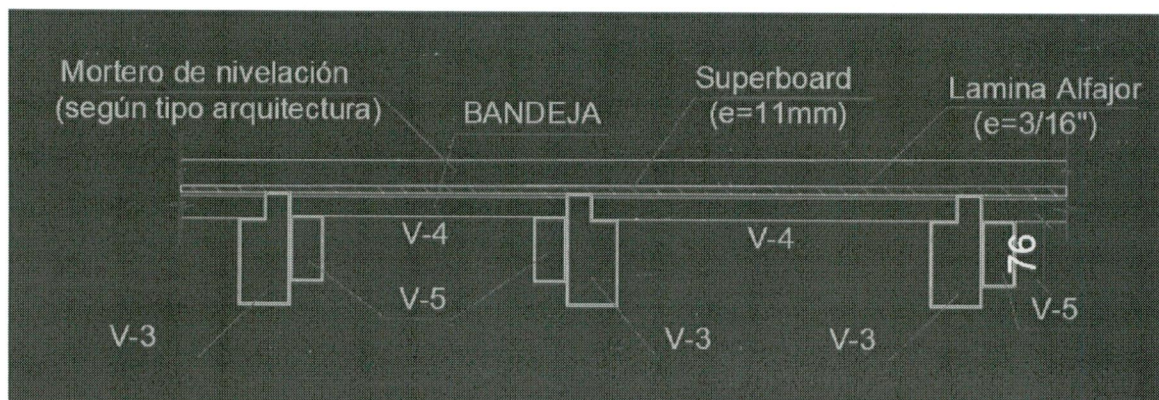
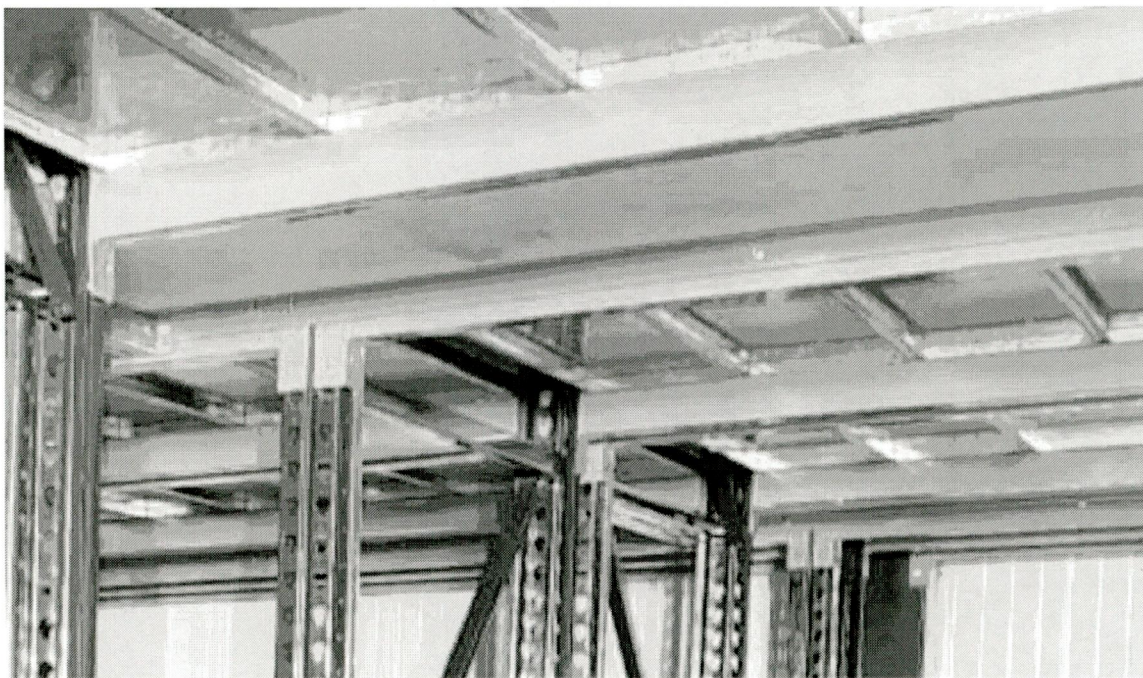
**Vigas V5.** Acorde al plano estructural las vigas V5 a nivel de piso son las encargadas de soportar las bandejas de archivo

No se encontraron las vigas V5 en el proyecto implementado y por lo tanto no se cumplió la configuración V3-V5 que permitía la instalación de bandejas y piso de archivo, en vez de ello se instaló un perfil de soporte de bandeja (no se encuentra en los planos) y un ángulo para el soporte del piso.

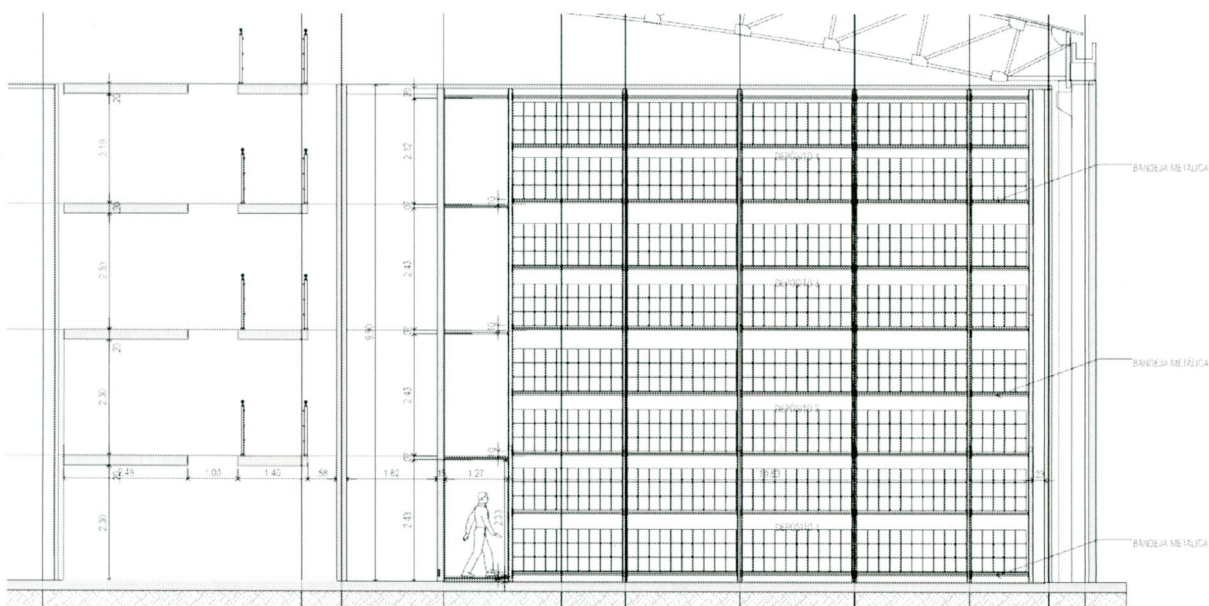
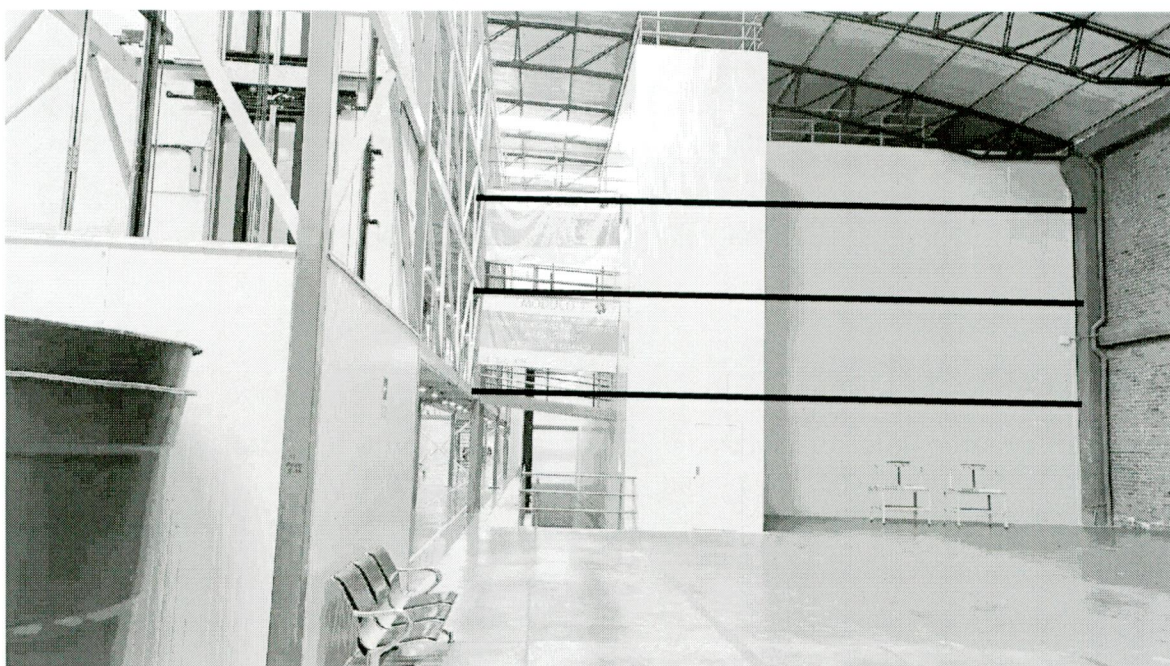
- Los niveles de almacenamiento deberán estar a 10 cm con respecto al nivel del piso.
- El nivel del piso corresponde con el nivel de circulación de la pasarela de circulación que actualmente se encuentra construido, ver plano AGN-ARQ-150720-V16 FN-9, en la imagen inferior se muestra en línea de color **ROJO** la demarcación clara de nivelación elaborada por parte del arquitecto diseñador del proyecto.

4. No se cumplieron los requerimientos de niveles de instalación lo cual afecta directamente la articulación del movimiento de personas de carga de archivo desde y hacia los depósitos del módulo 7.
