**ÚNICO DE NOTICIA CRIMINAL -FPJ-2-**
 Este formato sera diligenciado por los servidores con funciones de Policia Judicial, en aquellos eventos en que la actuacion no inicio de manera oficiosa

LESIONES CULPOSAS ART. 120 C.P. INCISO 1

INFORME EJECUTIVO – FPJ - 3

Dirección **VÍA MOJARRAS - POPAYÁN, KILÓMETRO 33+050 METROS, SITIO CONOCIDO COMO LA FLORIDA, JURISDICCIÓN DEL MUNICIPIO DEL BORDO PATÍA - CAUCA.**

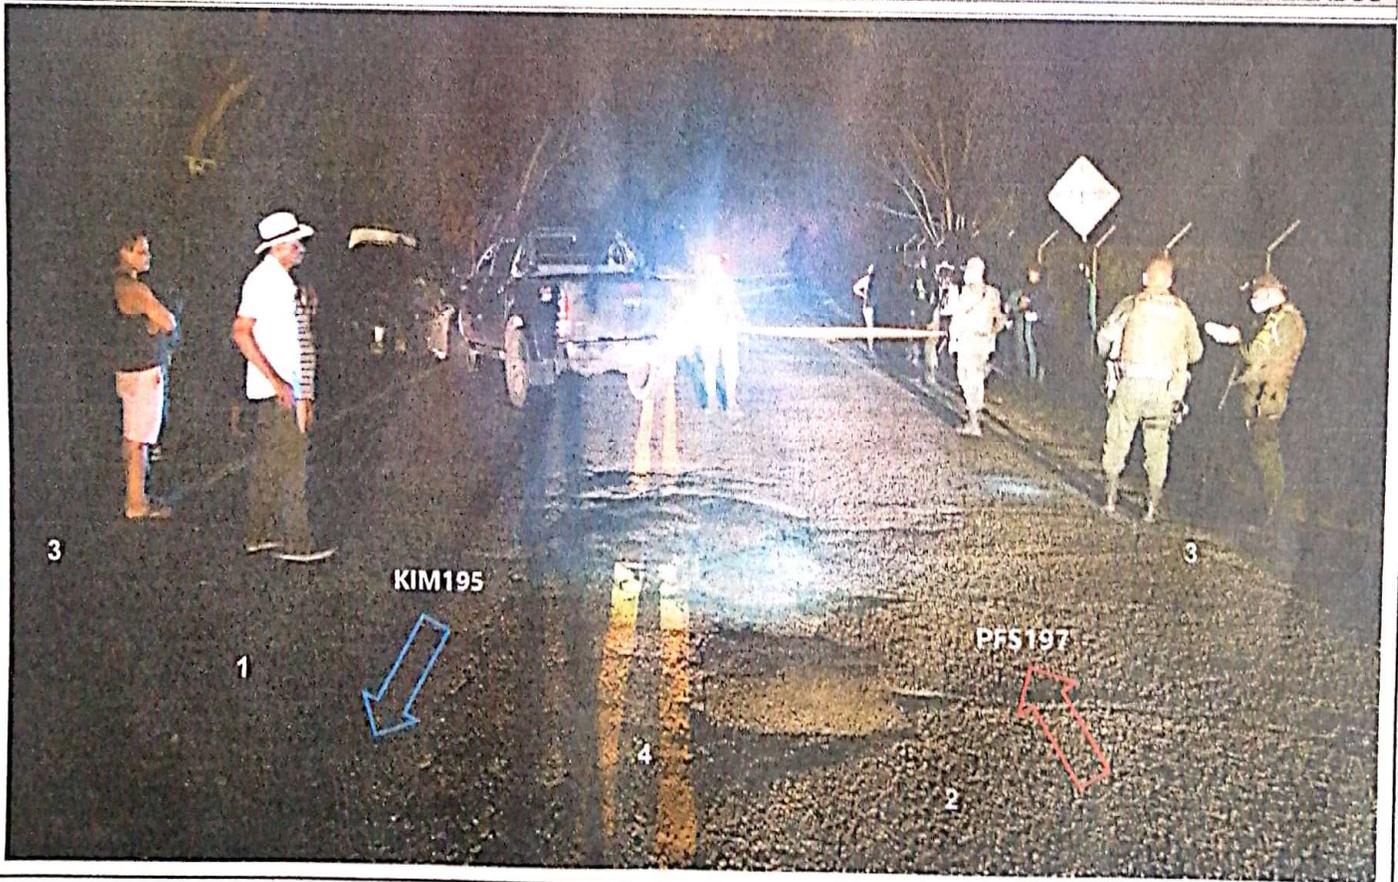
IMAGEN 01. (PANORÁMICA), TOMADA EN SENTIDO VIAL POPAYÁN - MOJARRAS, SE OBSERVA DESDE ESTE PUNTO DE VISTA LAS CARACTERÍSTICAS PROPIAS DE LA VÍA Y SU ENTORNO, FLECHAS INDICAN EL SENTIDO VIAL, LA FLECHA DE COLOR ROJO INDICA EL SENTIDO DE MOVILIZACIÓN VIAL POPAYÁN - MOJARRAS, ADEMÁS INDICA EL SENTIDO DE MOVILIZACIÓN INICIAL DE UNO DE LOS DOS INTERVINIENTES ASÍ; VEHÍCULO TIPO CAMIONETA DE SERVICIO PARTICULAR DE PLACAS **PFS197**; FLECHA COLOR AZUL INDICA EL SENTIDO DE CIRCULACIÓN VIAL MOJARRAS - POPAYÁN, SENTIDO UTILIZADO POR QUIEN EN SU MOMENTO GUIA EL VEHÍCULO TIPO AUTOMÓVIL DE SERVICIO PARTICULAR DE PLACAS **KIM195, N.º 1**, CARRIL PRIMARIO SENTIDO VIAL MOJARRAS - POPAYÁN; **N.º 2**, CARRIL SECUNDARIO SENTIDO VIAL POPAYÁN - MOJARRAS; **N.º 3**, LÍNEAS HORIZONTALES LONGITUDINALES CONTINUAS DE COLOR BLANCO QUE DELIMITAN LOS CARRILES DE CIRCULACIÓN VEHICULAR DE LA ZONA DE BERMA EN AMBOS SENTIDOS VIALES; **N.º 4**, DOBLE LÍNEA HORIZONTAL LONGITUDINAL CONTINUA COLOR AMARILLO, ESTAS LÍNEAS SEPARAN LOS CARRILES DE CIRCULACIÓN VEHICULAR, ADEMÁS PROHÍBEN REALIZAR MANIOBRAS DE ADELANTAMIENTO EN CUALQUIERA DE LOS DOS SENTIDOS VIALES; LAS ANTERIORES EN REGULAR ESTADO DE CONSERVACIÓN, NO SE OBSERVA CANALIZADORES O RECOLECTORES DE AGUAS LUVIAS, EN NINGUNO DE LOS DOS SENTIDOS VIALES, DE IGUAL MANERA SE OBSERVA LOS DOS MOVILES INTERVINIENTES EN ESTE HECHO EN SU POSICION FINAL, ASÍ MISMO SE EVIDENCIA QUE EL LUGAR SE ENCUENTRA CONTAMINADO CON LA PRESENCIA DE PERSONAS CURIOSAS ALEDAÑAS AL SECTOR, CONDUCTORES Y DEMÁS QUE TRANSITAN POR EL TRAMO VIAL; QUIENES FUERON LOS PRIMEROS RESPONDIENTES PERO NO ENTREGAN -PRIMER RESPONDIENTE-, POR LO ANTERIOR SE PROCEDE A RETIRAR LAS PERSONAS Y AMPLIAR EL RESPECTIVO ACORDONAMIENTO CON CONOS PLÁSTICOS DE COLOR NARANJA POR PARTE DEL PERSONAL DESCRITO ANTERIORMENTE.

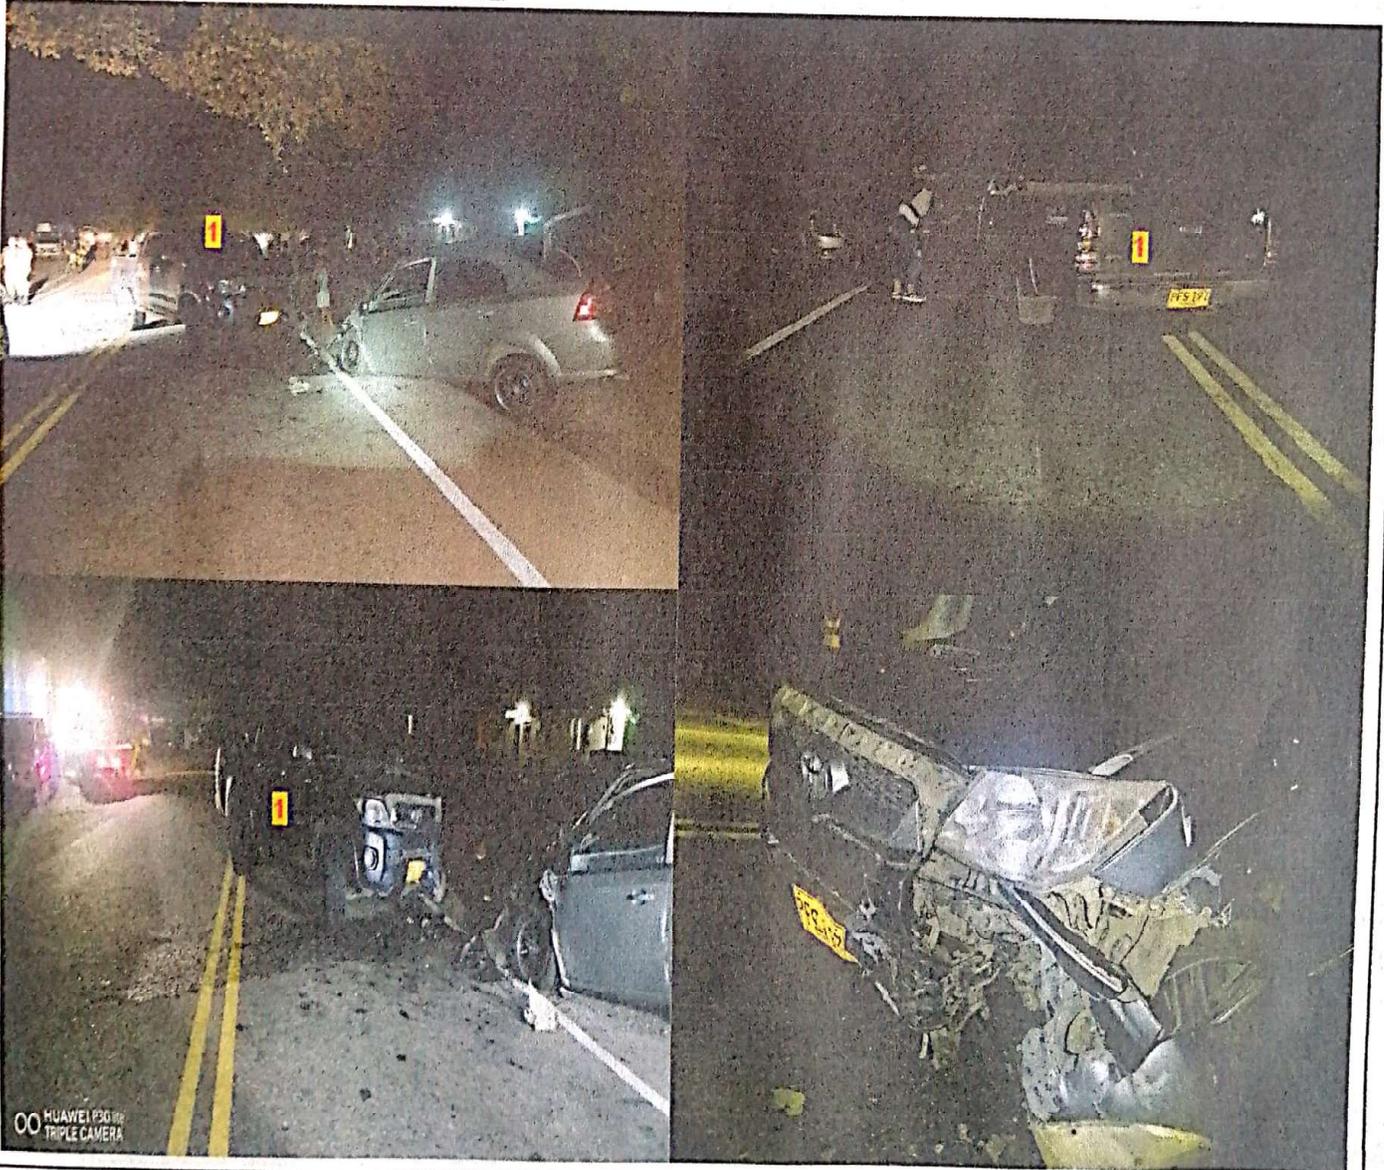
IMÁGENES 2, 3, 4 Y 5 (PRIMEROS PLANOS), COMO EMP Y/O EF NÚMERO 1, EL VEHICULO N.º 1: Se ubica diagonal a la calzada conservando su eje, ocupando el carril de sentido vial Mojarras - Popayán, conjunto de rodado posterior derecho y parte de la carrocería (platón), sobre las líneas longitudinales continuas color amarillo de centro de calzada y ocupando parte del carril de sentido vial Popayán - Mojarras, un vehículo tipo camioneta de servicio particular de placas **PFS197**, marca Toyota, línea hilux, modelo 2011, color gris oscuro mica claro, número de motor 1KD5052948, número de chasis MR0FZ29G8B1593066, cilindraje 3000, tipo de carrocería, doble cabina, tipo combustible diésel, fecha de matrícula inicial 20/08/2010, autoridad de tránsito INSTITUTO DE MOVILIDAD DE PEREIRA, según licencia de tránsito número 10022549733, propiedad de la señora; CRISTINA MELÉNDEZ QUINTERO Identificada con Cedula de Ciudadanía Número 1107529537 sin más datos, Póliza SOAT N.º. 15083200573070, Fecha expedición 25/08/2021, Fecha inicio de vigencia 27/08/2021, fecha fin de vigencia 26/08/2022, entidad expide SEGUROS DEL ESTADO S.A., revisión técnico mecánica 156547819, Fecha expedición 03/12/2021, fecha fin de vigencia 03/12/2022, móvil conducido al momento de los hechos por el señor; **JHON BREINER BUENDIA PADILLA** Identificado con Cedula de Ciudadanía Número **1144082163** de Cali Valle, lugar y fecha de nacimiento Cali.

Este móvil presenta daños en su zona anterior izquierda, destrucción de paragolpes anterior (bomper), guardafangos anterior izquierdo, placa de identificación vehicular anterior presenta dobles.

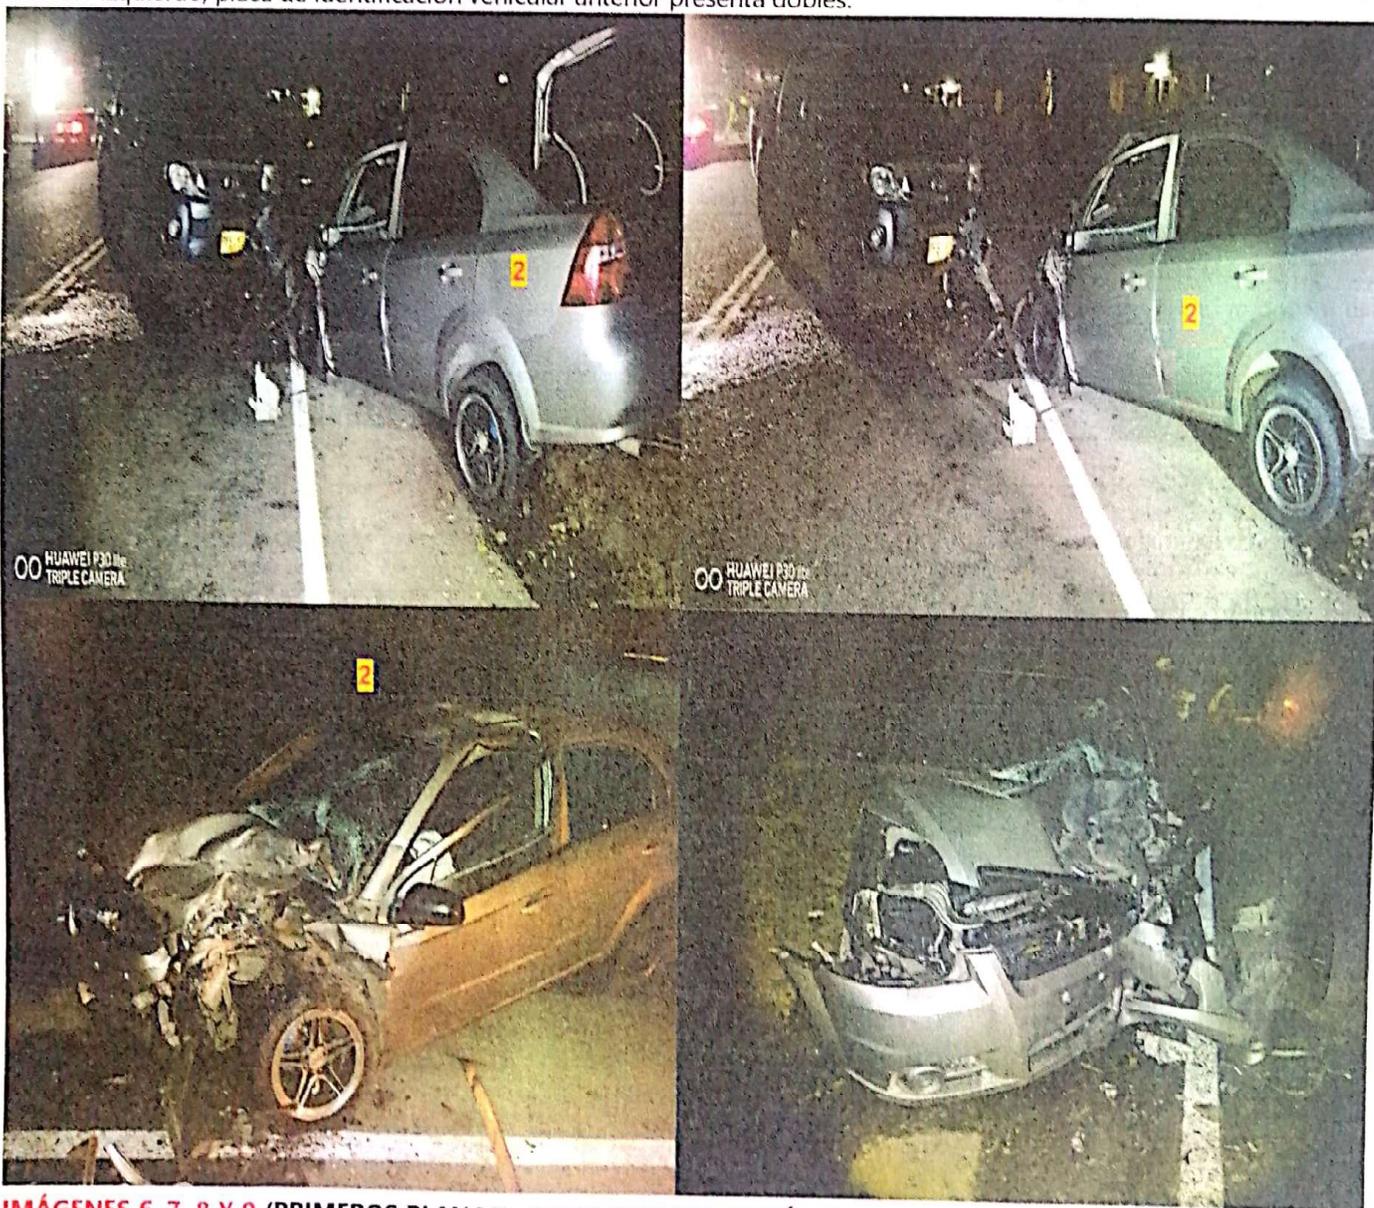
IMÁGENES 6, 7, 8 Y 9 (PRIMEROS PLANOS), COMO EMP Y/O EF NÚMERO 3, EL VEHICULO N.º 2: Se ubica diagonal a la calzada conservando su eje, al interior de la zona verde y ocupando parte de la zona de berma en el sentido vial Mojarras - Popayán, un vehículo tipo automóvil de servicio particular de placas **KIM195**, marca Chevrolet, línea aveo emotion,

modelo 2012, color beige marruecos, número de motor F16D39226611, número de chasis 9GATJ586XCB023661, cilindraje 1598, tipo de carrocería, sedan, tipo combustible gasolina, fecha de matrícula inicial 12/10/2011, autoridad de tránsito STRIA TTO Y TTE MCPAL JAMUNDI, según licencia de tránsito número 10007501741, propiedad del señor; JESUS DAVID CORREA OBANDO Identificado con Cedula de Ciudadanía Número 76263519 sin más datos, Póliza SOAT N°. 4178768100, Fecha expedición 04/01/2022, Fecha inicio de vigencia 05/01/2022, fecha fin de vigencia 04/01/2023, entidad expide AXA COLPATRIA SEGUROS S.A., revisión técnico mecánica 156469506, Fecha expedición 30/11/2021, fecha fin de vigencia 30/11/2022, móvil conducido al momento de los hechos por el señor, **CARLOS ALBERTO VALENCIA REYES** Identificado con Cedula de Ciudadanía Número **76264267** sin más datos.

Este automotor presenta daños en su zona anterior derecha e izquierda, destrucción total de paragolpes anterior (bomper), guardafangos anterior izquierdo, ausencia total de farolas de emisión de luz frontal y espejo retrovisor izquierdo, capot presenta abolladuras y deformación, vidrio panorámico anterior poli fragmentado, puerta de acceso conductor desacoplada de su posición original, techo presenta abolladuras, conjunto de rodado anterior izquierdo, sin presión de aire, móvil en mal estado de conservación.

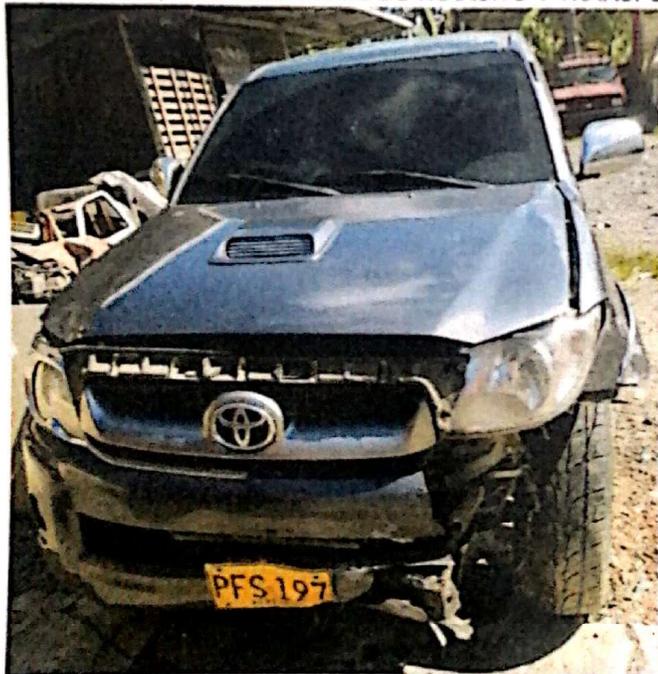
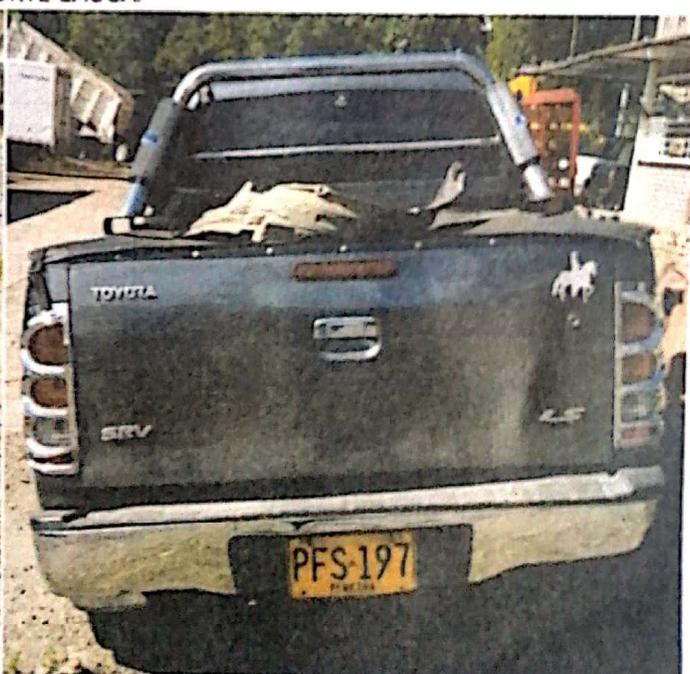
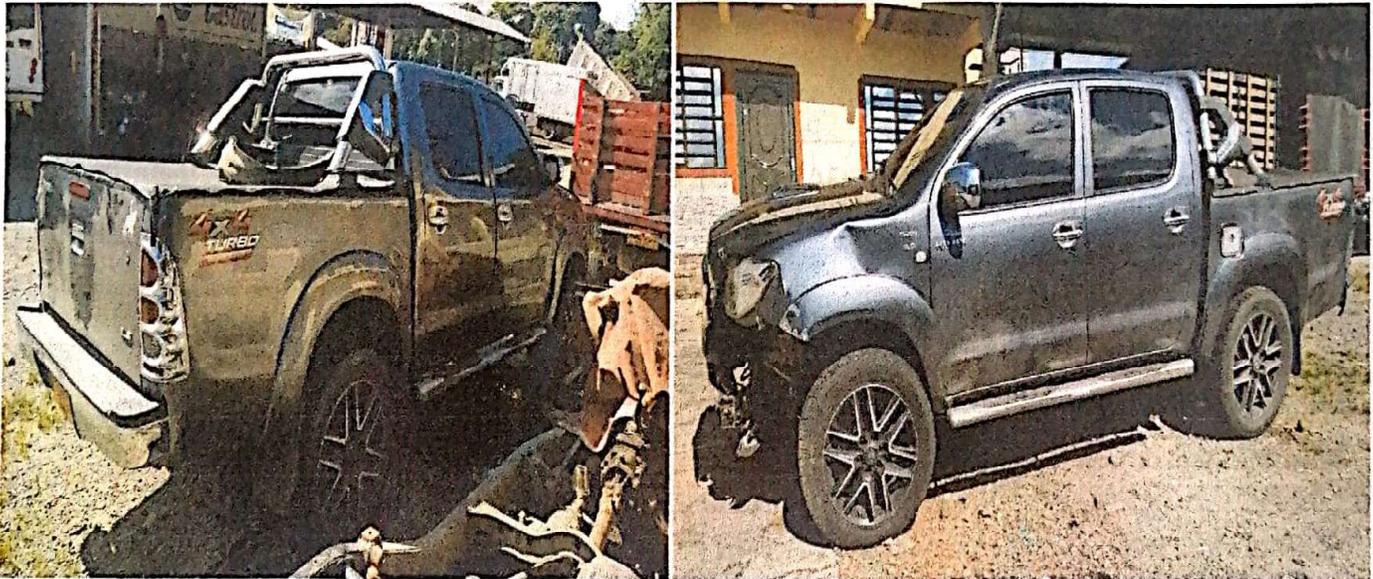
COMO EMP Y/O EF NÚMERO 1, EL VEHICULO N°. 1: Se ubica diagonal a la calzada conservando su eje, ocupando el carril de sentido vial Mojarras - Popayán, conjunto de rodado posterior derecho y parte de la carrocería (platón), sobre las líneas longitudinales continuas color amarillo de centro de calzada y ocupando parte del carril de sentido vial Popayán - Mojarras, un vehículo tipo camioneta de servicio particular de placas **PFS197**, marca Toyota, línea hilux, modelo 2011, color gris oscuro mica claro, número de motor 1KD5052948, número de chasis MR0FZ29G8B1593066, cilindraje 3000, tipo de carrocería, doble cabina, tipo combustible diésel, fecha de matrícula inicial 20/08/2010, autoridad de tránsito INSTITUTO DE MOVILIDAD DE PEREIRA, según licencia de tránsito número 10022549733, propiedad de la señora; CRISTINA MELÉNDEZ QUINTERO Identificada con Cedula de Ciudadanía Número 1107529537 sin más datos, Póliza SOAT N°. 15083200573070, Fecha expedición 25/08/2021, Fecha inicio de vigencia 27/08/2021, fecha fin de vigencia 26/08/2022, entidad expide SEGUROS DEL ESTADO S.A., revisión técnico mecánica 156547819, Fecha expedición 03/12/2021, fecha fin de vigencia 03/12/2022, móvil conducido al momento de los hechos por el señor, **JHON BREINER BUENDIA PADILLA** Identificado con Cedula de Ciudadanía Número **1144082163** de Cali Valle, lugar y fecha de nacimiento Cali.

Este móvil presenta daños en su zona anterior izquierda, destrucción de paragolpes anterior (bomper), guardafangos anterior izquierdo, placa de identificación vehicular anterior presenta dobles, móvil en regular estado de conservación.

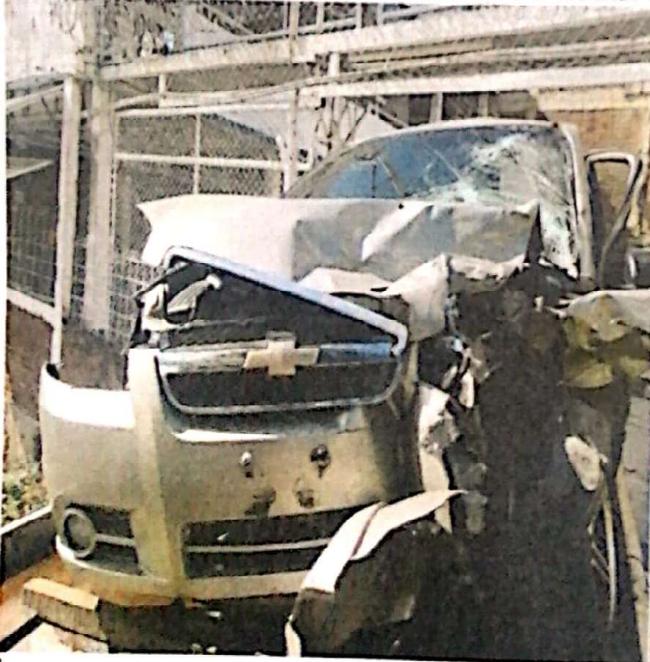
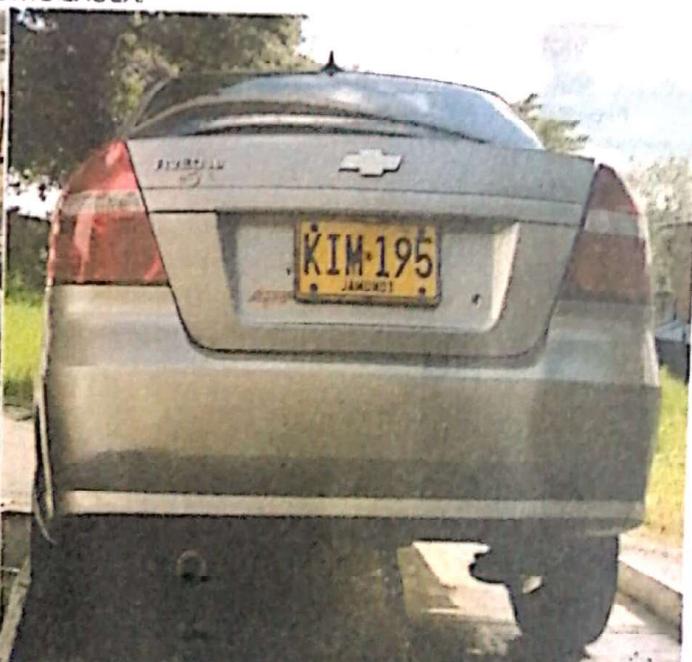
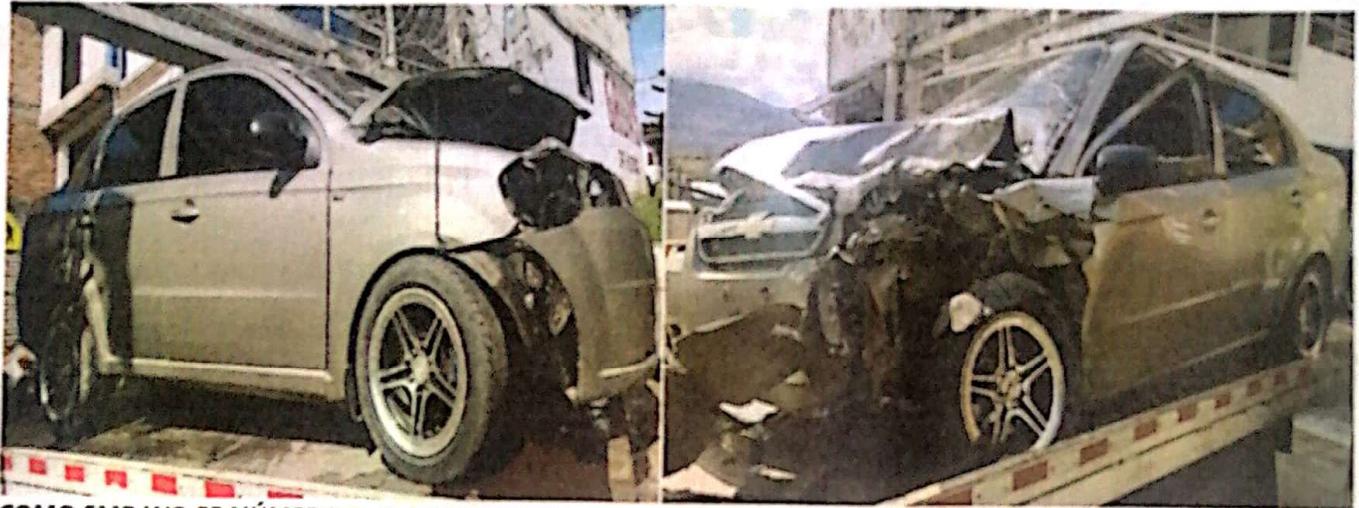
COMO EMP Y/O EF NÚMERO 3, EL VEHICULO N°. 2: Se ubica diagonal a la calzada conservando su eje, al interior de la zona verde y ocupando parte de la zona de berma en el sentido vial Mojarras - Popayán, un vehículo tipo automóvil de servicio particular de placas **KIM195**, marca Chevrolet, línea aveo emotion, modelo 2012, color beige marruecos, número de motor F16D39226611, número de chasis 9GATJ586XCB023661, cilindraje 1598, tipo de carrocería, sedan, tipo combustible gasolina, fecha de matrícula inicial 12/10/2011, autoridad de tránsito STRIA TTO Y TTE MCPAL JAMUNDI, según licencia de tránsito número 10007501741, propiedad del señor: JESUS DAVID CORREA OBANDO Identificado con Cedula de Ciudadanía Número 76263519 sin más datos, Póliza SOAT N°. 4178768100, Fecha expedición 04/01/2022, Fecha inicio de vigencia 05/01/2022, fecha fin de vigencia 04/01/2023, entidad expide AXA COLPATRIA SEGUROS S.A., revisión técnico mecánica 156469506, Fecha expedición 30/11/2021, fecha fin de vigencia 30/11/2022, móvil conducido al momento de los hechos por el señor, **CARLOS ALBERTO VALENCIA REYES** Identificado con Cedula de Ciudadanía Número **76264267** sin más datos.

Este automotor presenta daños en su zona anterior derecha e izquierda, destrucción total de paragolpes anterior (bomper), guardafangos anterior izquierdo, ausencia total de farolas de emisión de luz frontal y espejo retrovisor izquierdo, capot presenta abolladuras y deformación, vidrio panorámico anterior poli fragmentado, puerta de acceso conductor desacoplada de su posición original, techo presenta abolladuras, conjunto de rodado anterior izquierdo, sin presión de aire, móvil en mal estado de conservación.
