Asunto: Respuesta memorando Individual 2024I-VTOL-047484. Estudio de Impacto Ambiental EIA Variante de Fresno, enmarcado dentro de los *Estudios y diseños en la vía entre el municipio de Manizales (Caldas) y el municipio de Mariquita (Tolima) incluyendo las variantes Fresno y Padua.*

Ref.: CONTRATO A.C84-2021 “INTERVENTORÍA PARA LA CONSULTORÍA DE LOS ESTUDIOS Y DISEÑOS EN LA VÍA ENTRE EL MUNICIPIO DE MANIZALES (CALDAS) Y EL MUNICIPIO DE MARIQUITA (TOLIMA) INCLUYENDO LAS VARIANTES FRESNO Y PADUA”.

Asunto: Observaciones EIA Variante de Fresno.

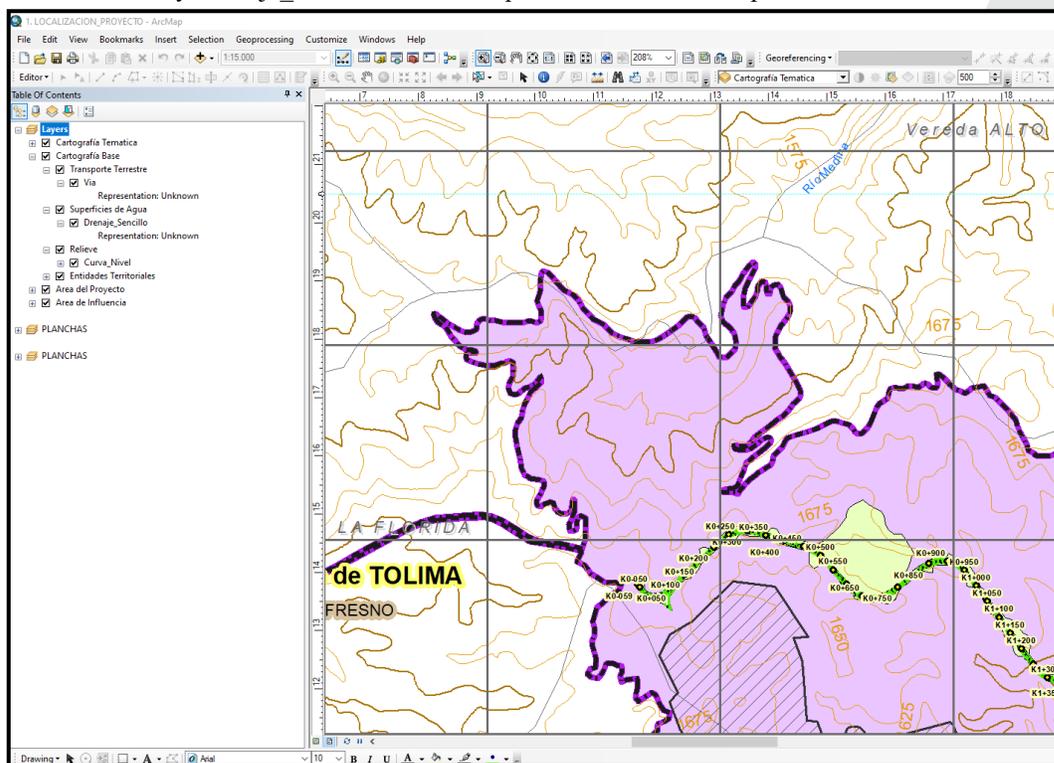
Se encontró una inconsistencia en la representación de dos coberturas de la base cartográfica, específicamente la cobertura de vía y Drenaje_Sencillo, esto hace que no se vean en el mapa.

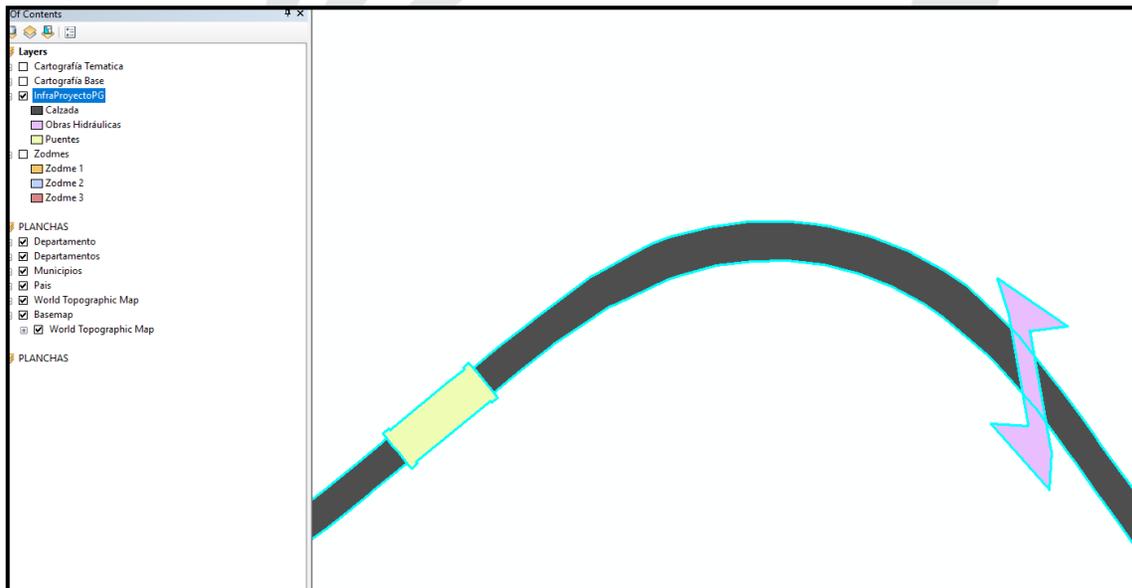
En la cobertura InfraProyectoPG se traslapan la calzada con las obras hidráulicas, pero se cortan con los polígonos de los puentes. **Unificar.**

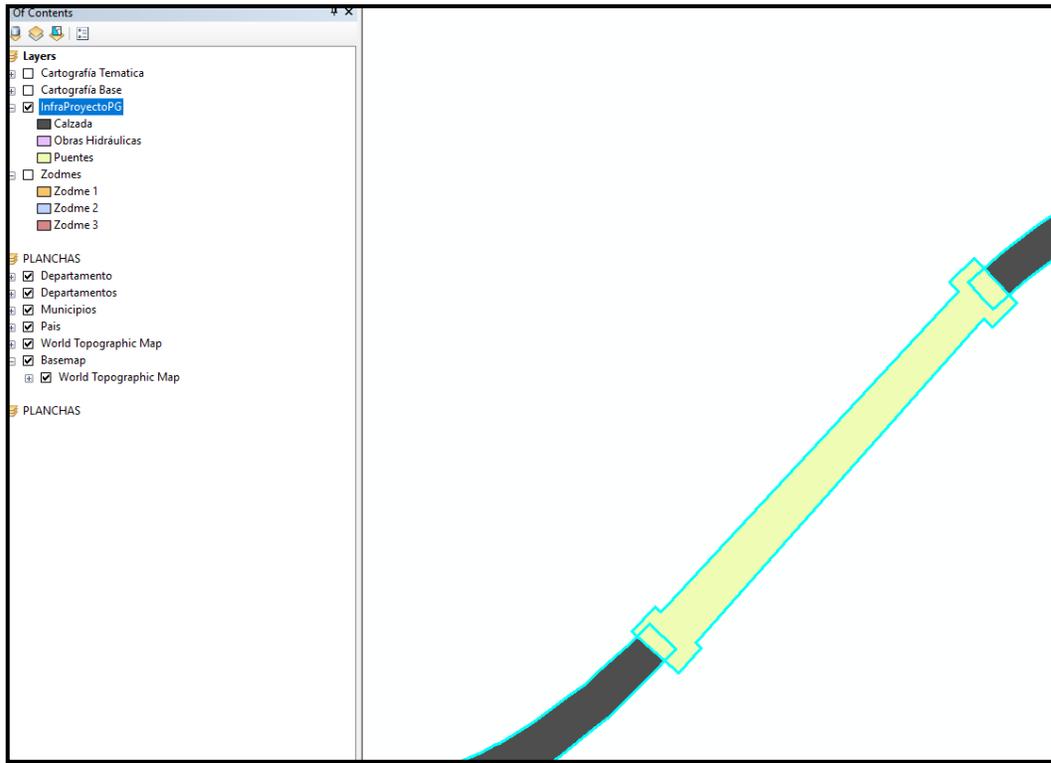
El polígono del puente se cruza con el de la calzada. **Revisar y corregir en toda la cobertura.**

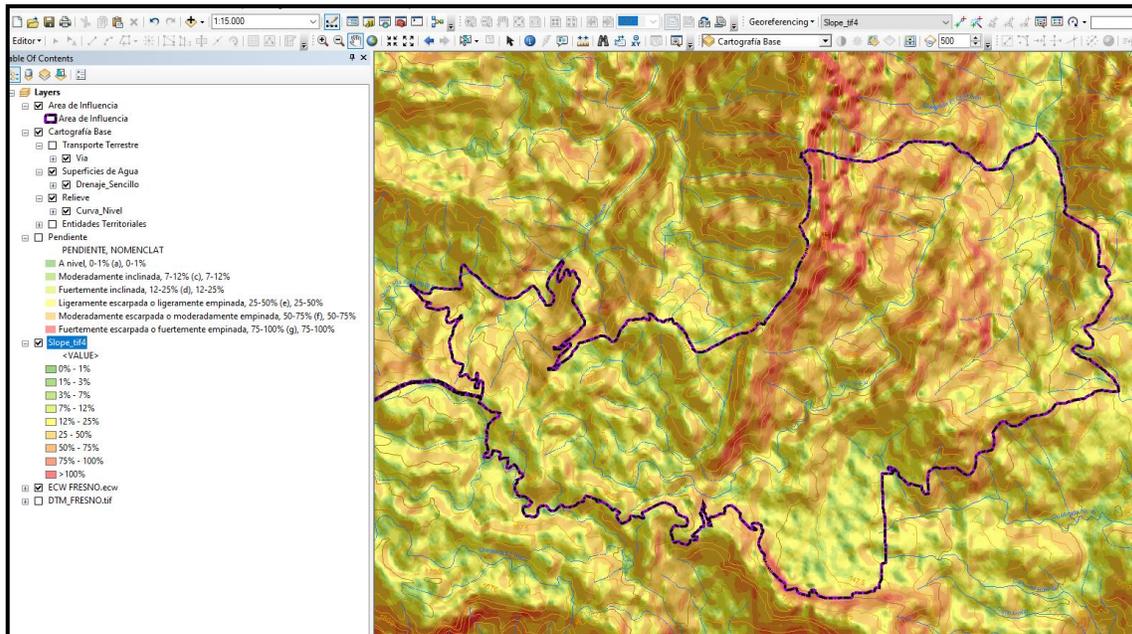
Incluir los polígonos correspondientes a las categorías 1-3%, 3-7% y >100%.

Como se debe adicionar las tres categorías, se recomienda NO realizar la generalización final con valores muy altos de las áreas a homogenizar para que no quede el mapa de pendiente final tan ortogonal en sus polígonos y sea más congruente con la morfología del área del proyecto.

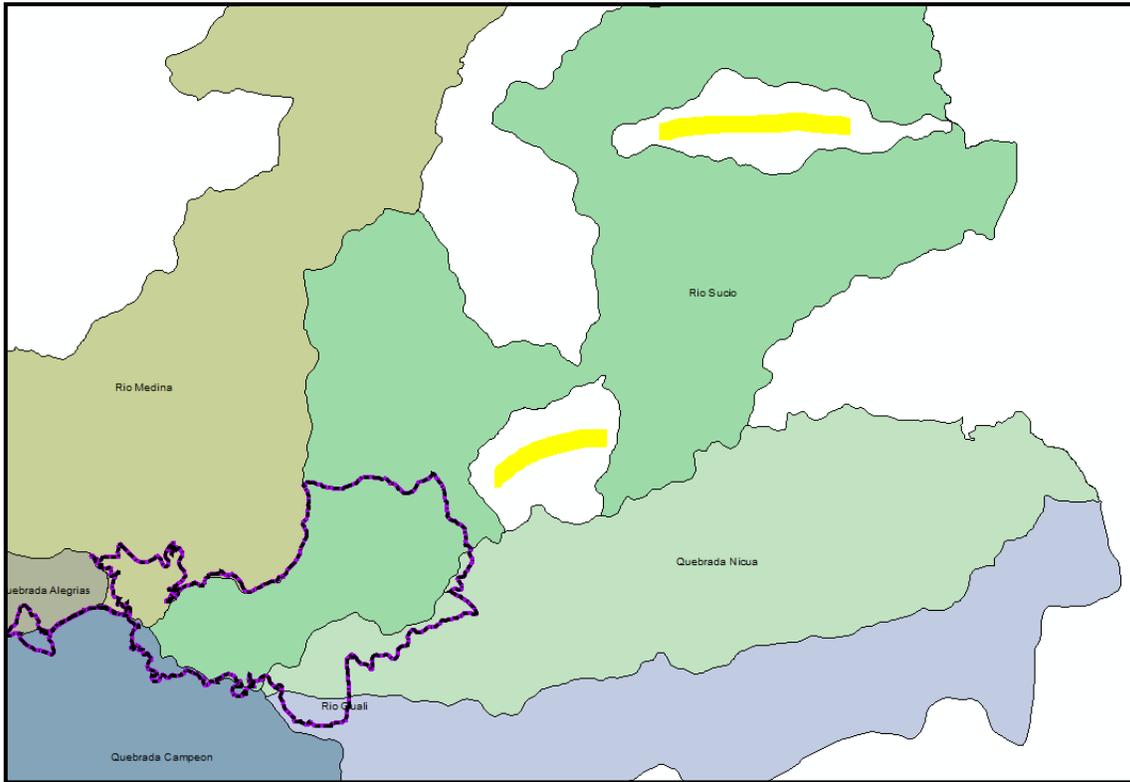
Recomendación: Adicionar las dos cuencas iluminadas en amarillo, aunque estas cuencas NO están afectando el área de estudio, SI generan error al correr la topología de la cobertura.

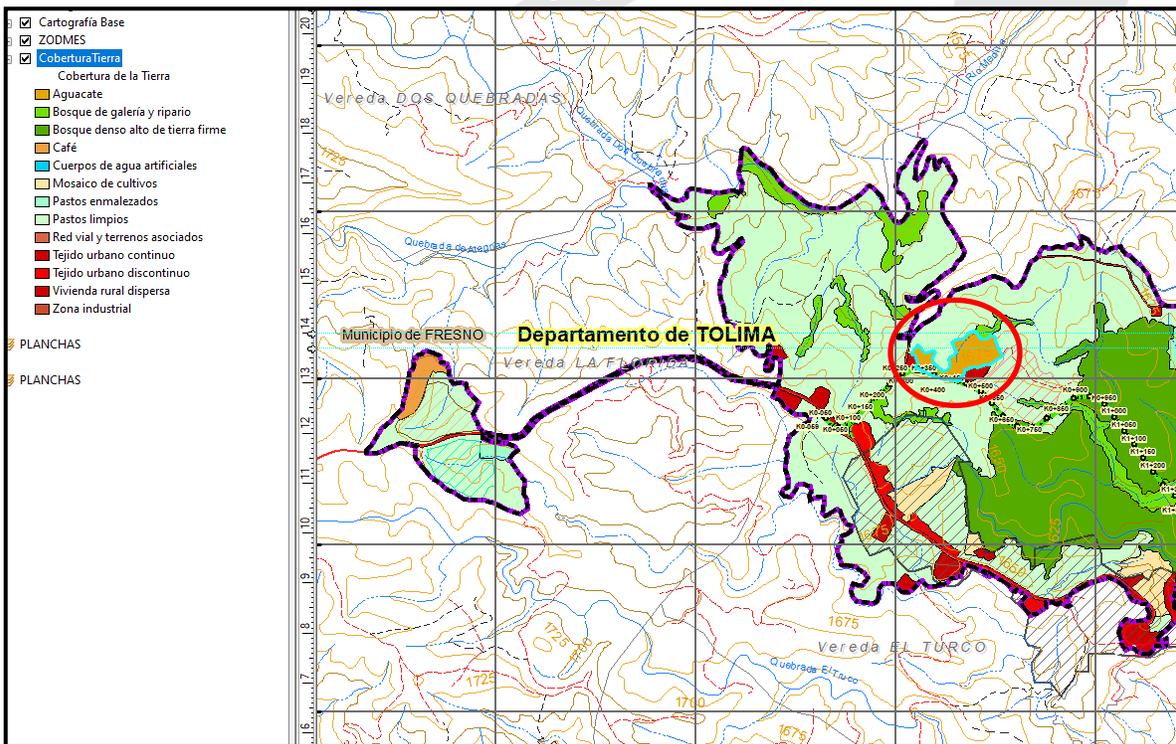
Dentro de la tabla en el mxd quedo seleccionado un polígono, el cual queda incluido al generar el PDF.

Desvincular la selección y generar de nuevo el PDF.

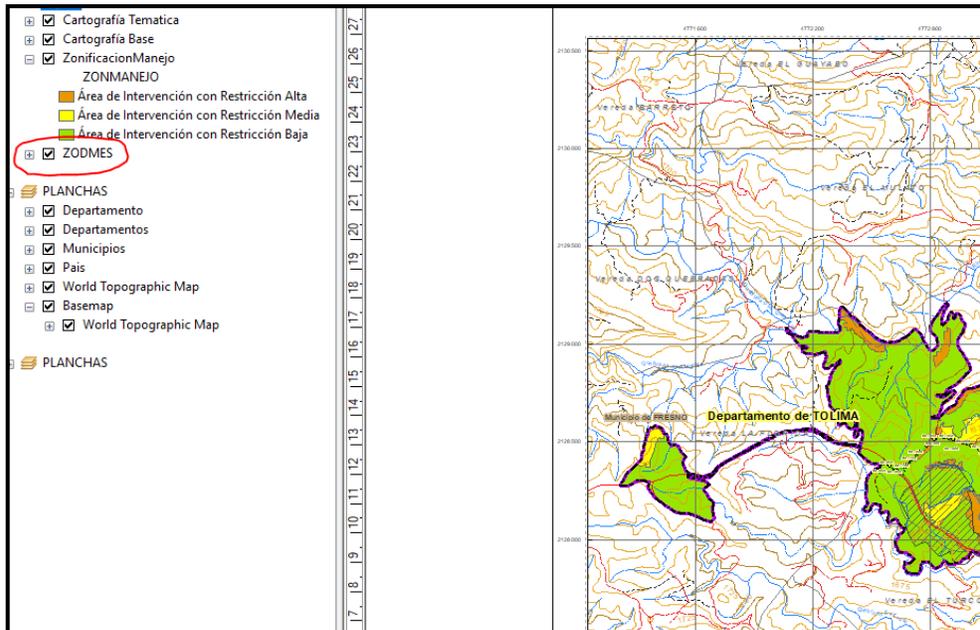
19. ZONIFICACION_MANEJO

La capa de ZODMES queda debajo de los polígonos de la zonificación, por lo tanto, no se visualiza en el PDF. Dejar la capa de zodmes por encima de la zonificación y exportar PDF.

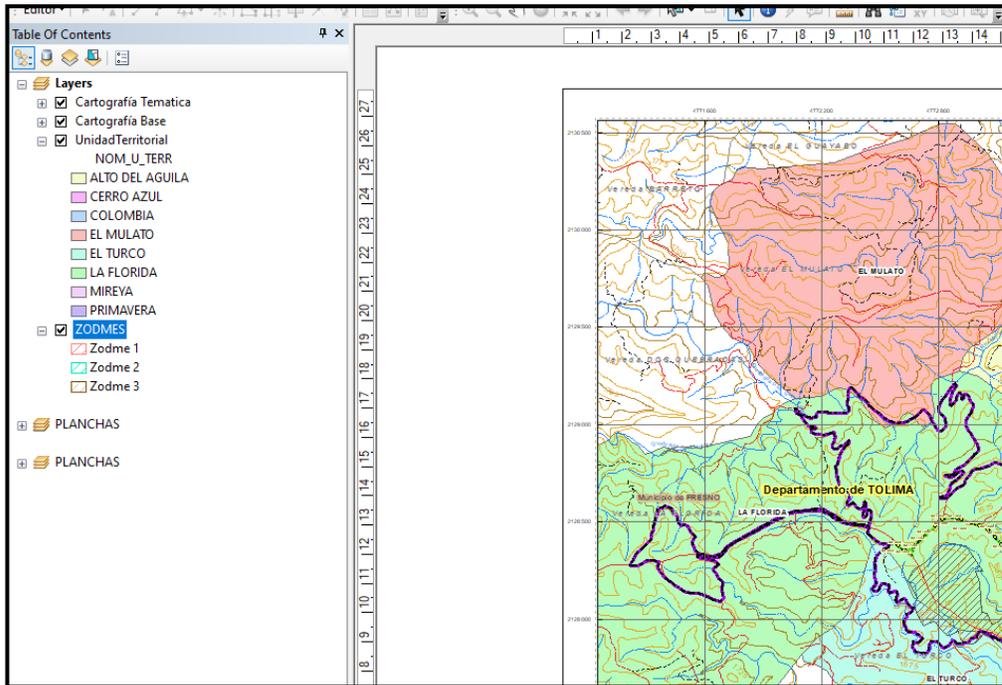
La capa de ZODMES queda debajo de los polígonos de la unidad territorial, por lo tanto, no se visualiza en el PDF. Dejar la capa de zodmes por encima de la unidad territorial y exportar PDF.

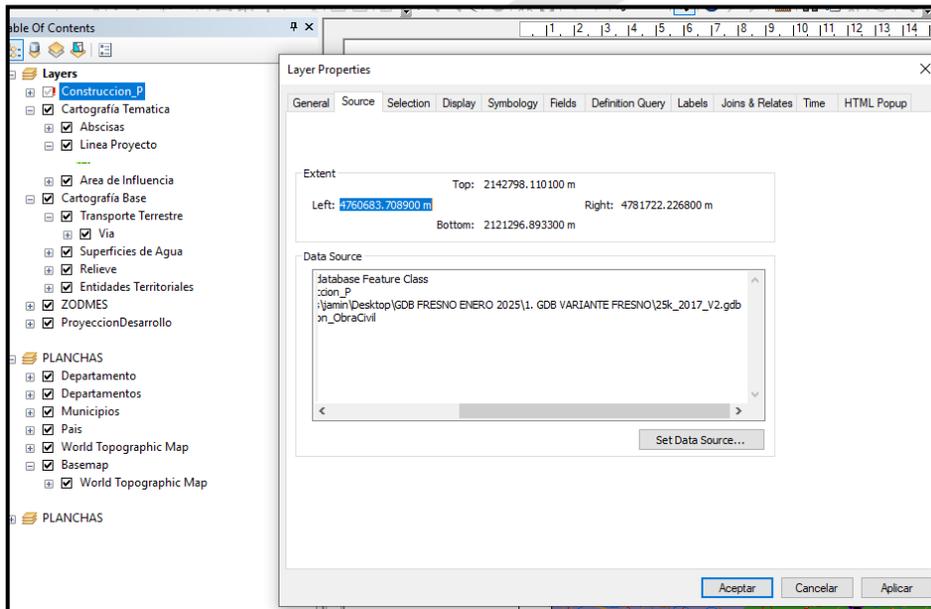
24. PROYECCION_DESARROLLO

La cobertura Construccion_P se encuentra desvinculada, vincular esta capa al mxd.

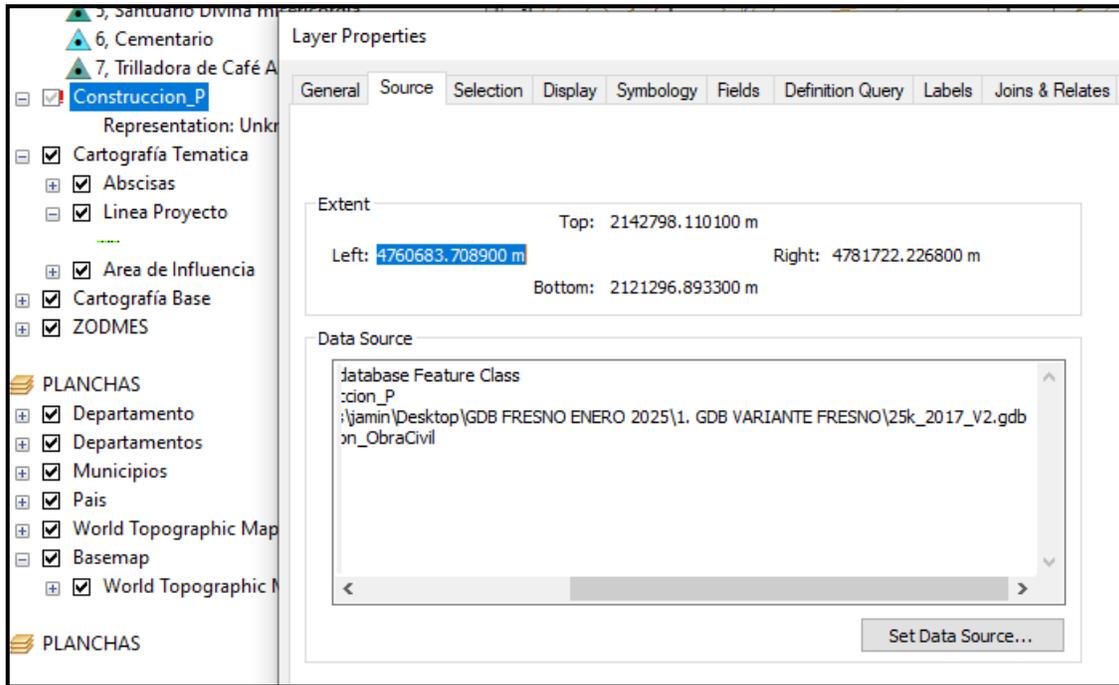
La cobertura Construcción_P se encuentra desvinculada, vincular esta capa al mxd.

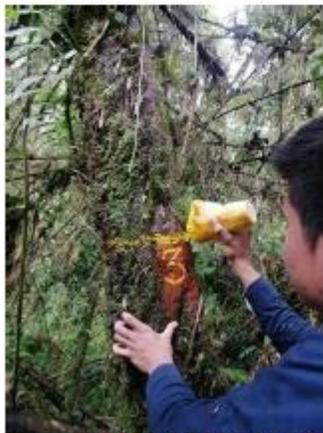
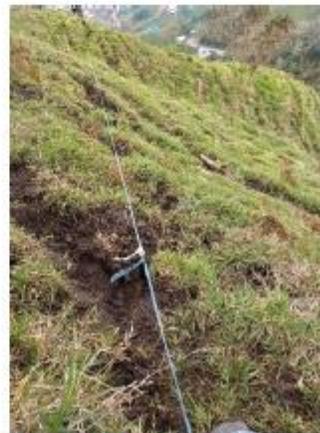
Fotografía 2.3 Marcación de parcelas Fotografía 2.4 Instalación de parcelas

En el levantamiento se utilizó el sistema convencional con la estación total, en el cual se elaboró el barrido general de todo el corredor vial predio partiendo de un punto ya conocido con coordenadas de GPS 1 y vista atrás en GPS 2, se realizó la poligonal para la georeferenciación y deltas fijos que van a quedar para la construcción de la vía. Luego partiendo del eje principal que se estacó cada 20 m., se tomó una franja de 50 m. hacia arriba y 50 metros hacia abajo del eje, para un total del barrido de 100 m., se captaron todos los detalles pertinentes que se encontraron en el rango mencionado anteriormente, incluyendo accidentes topográficos como quebradas, vías de acceso, fincas, cafetales, guaduales y demás detalles que se encontraban al camino. (Ver

Fotografía 2.3 y Fotografía 2.4)

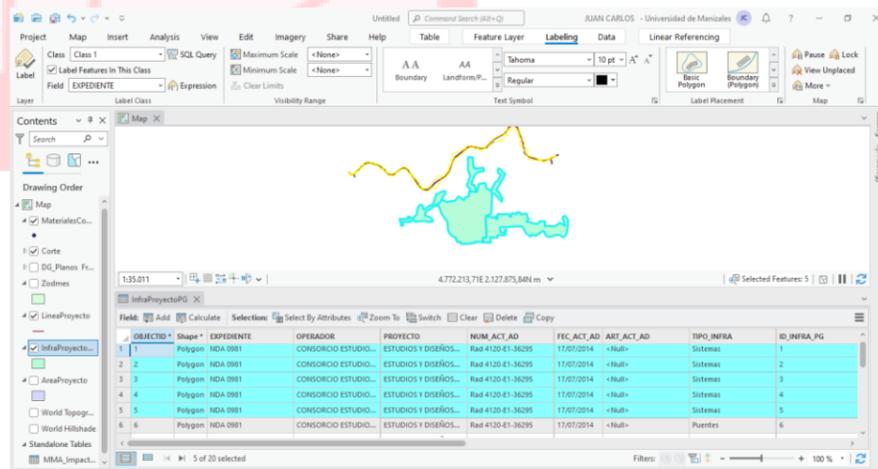
- Se corrigieron entidades de Puentes de la capa InfraProyectoPG, que no coinciden con el diseño geométrico DWG, además, se agregaron, Obras Hidráulicas menores (11), y se reubicaron los trece (13) Puentes proyectados.

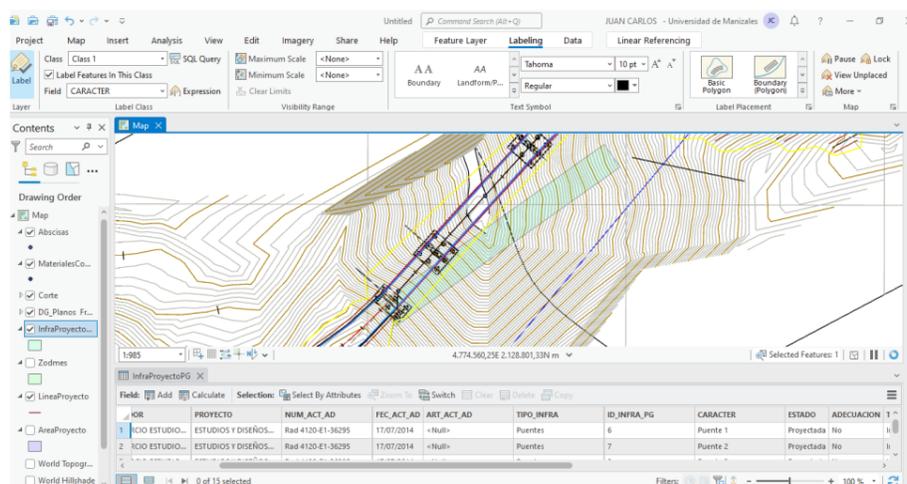
- Se encuentran los diseños de los puentes hasta Puentes V. Fresno (12) K3+410 A K3+530p3, y en el EIA Vol X. Fresno Cap. 3 Descripción del proyecto REV 6, se mencionan obras hidráulicas mayores al K7+000, como la del punto anterior. Según la capa de diseño geométrico, son trece (13) puentes.

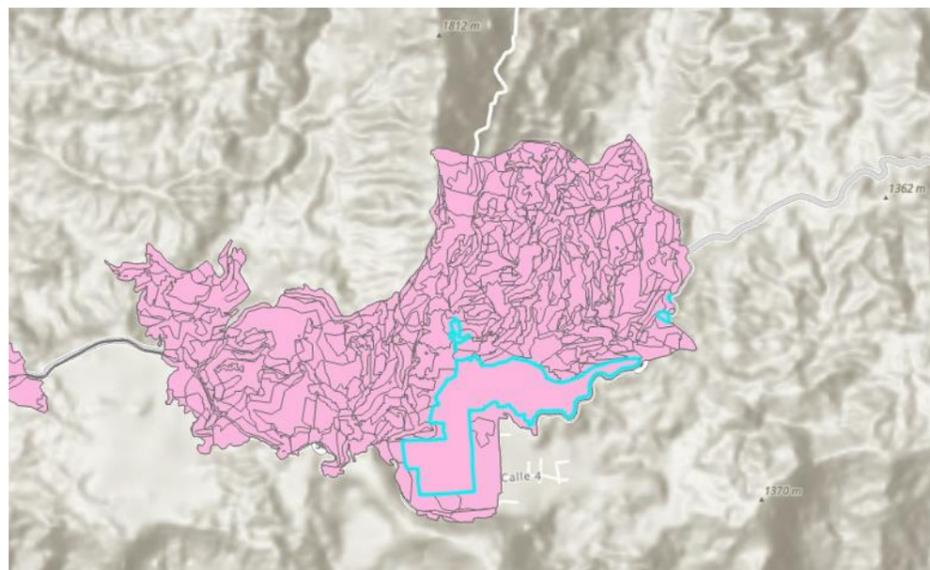
- Se realizó complementación de la Capa ZonificacionGeotecnica, ya que no incluía toda el área de interés.

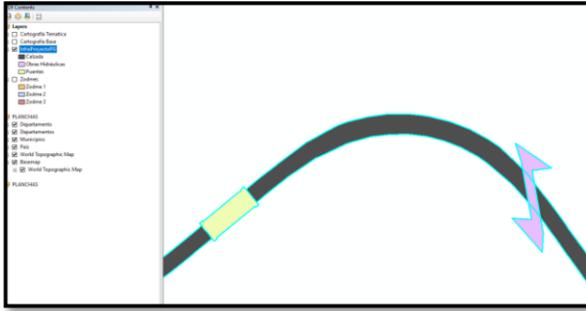
El polígono del puente se cruza con el de la calzada. Revisar y corregir en toda la cobertura:
