INFORME TÉCNICO - PERICIAL DE RECONSTRUCCIÓN FORENSE DE ACCIDENTE DE TRÁNSITO R. A. T[®] 2

VEHÍCULO No. 1: MOTOCICLETA, BAJAJ PULSAR NS200, modelo 2022, color negro,
placa YED 33F.

VEHÍCULO No. 2: CAMIONETA, FORD EXPLORER XLT, modelo 2022, color plata,
placa KRX 424.

INFORME No. 240334604

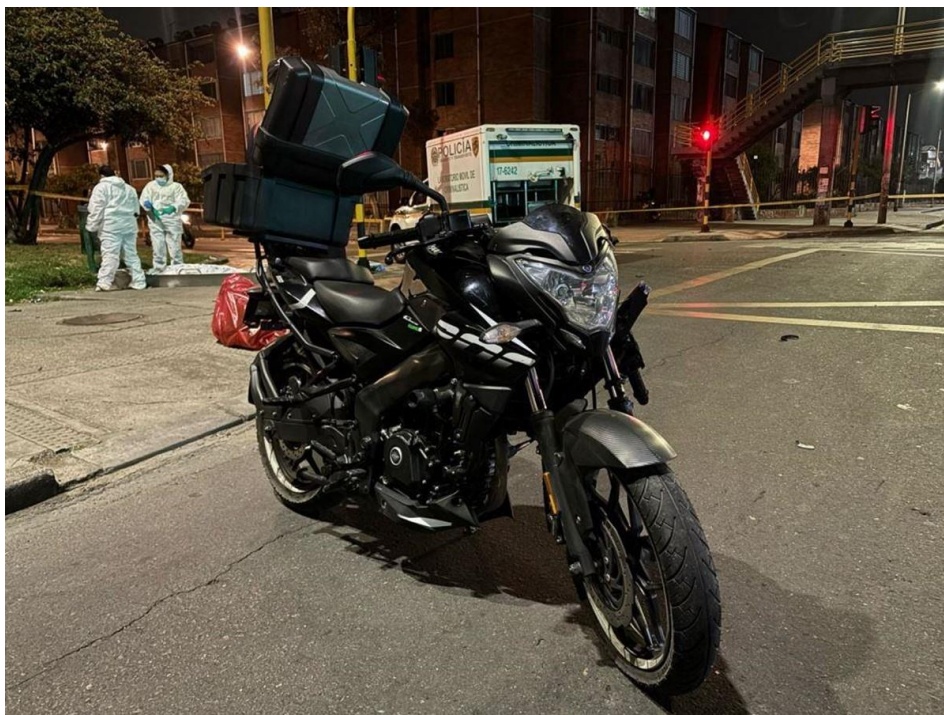
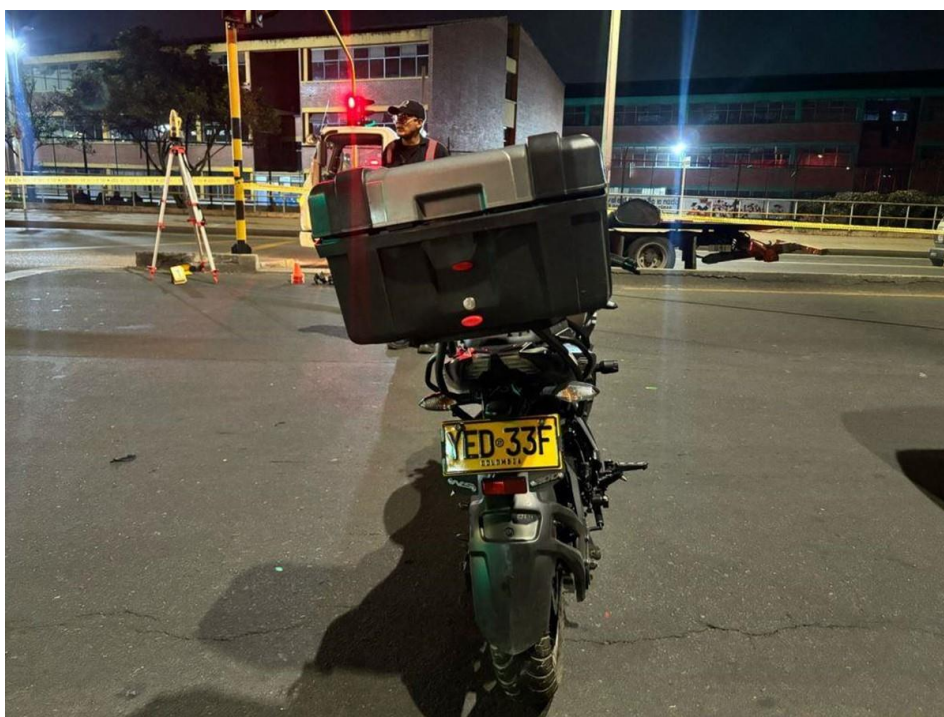
Fotografía No. 7 Plano Medio: En estas fotografías se observa el estado final del vehículo.

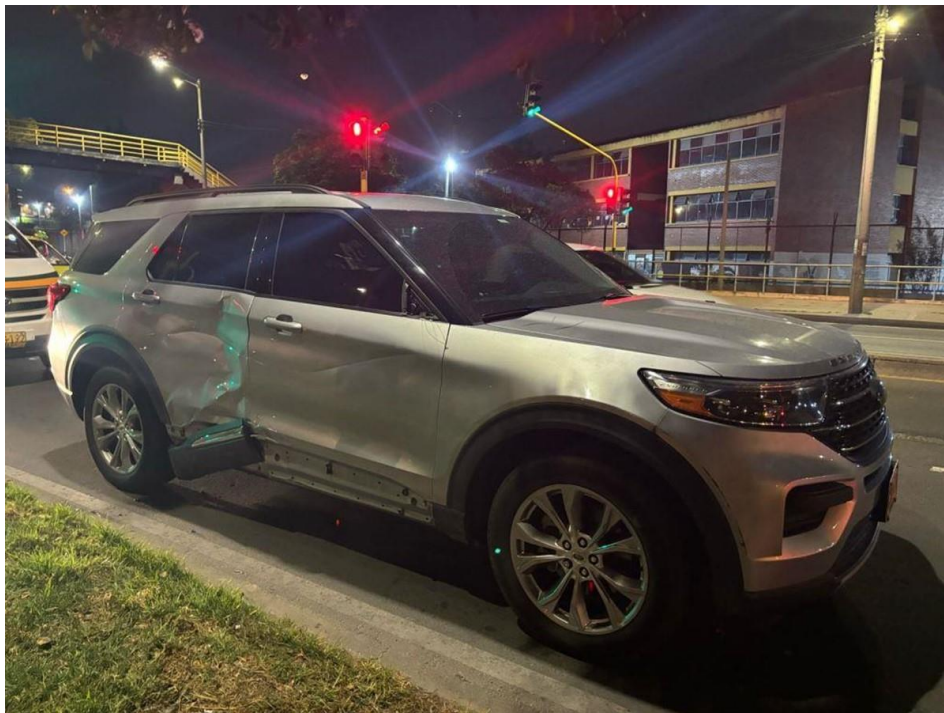
Fotografía No. 9 Plano Medio: En estas fotografías se observa el estado final del vehículo.

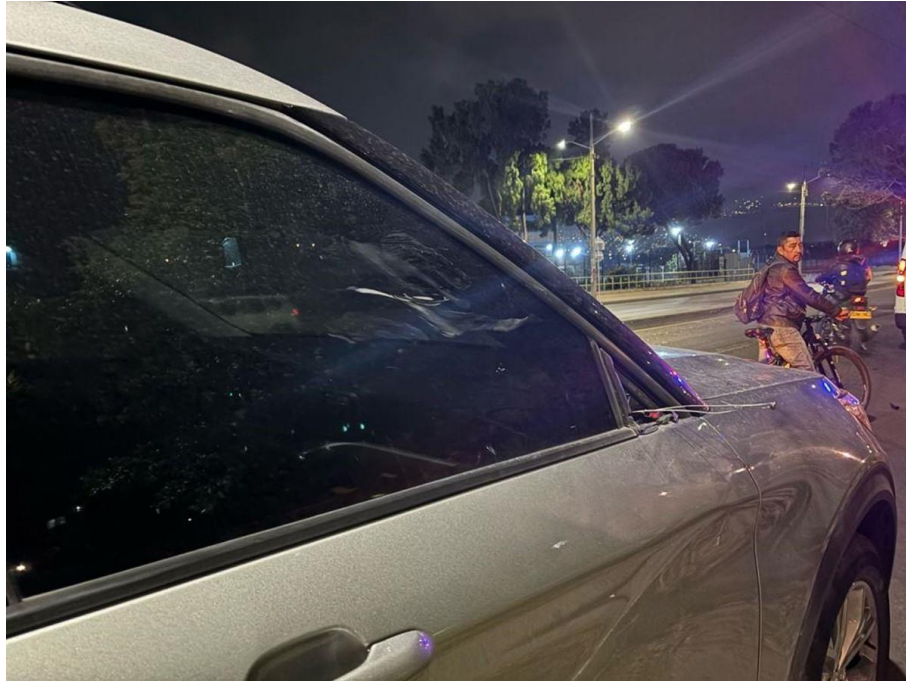
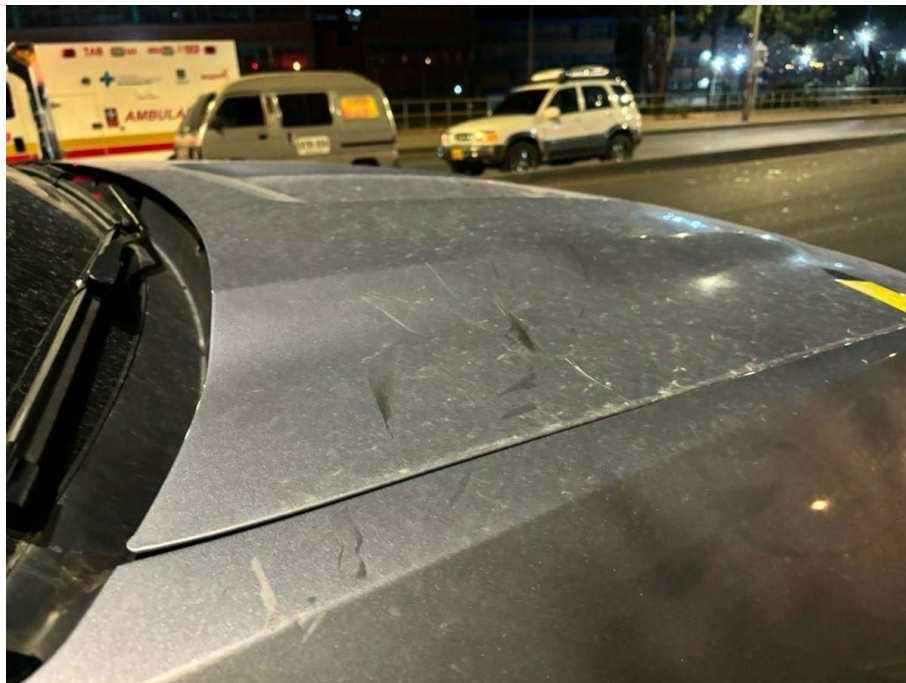
Fotografía No. 11 Plano Medio: En estas fotografías se observan demostraciones de roce en el capó, así como la ausencia del espejo derecho y huella de paso en el vidrio de la puerta anterior derecha.

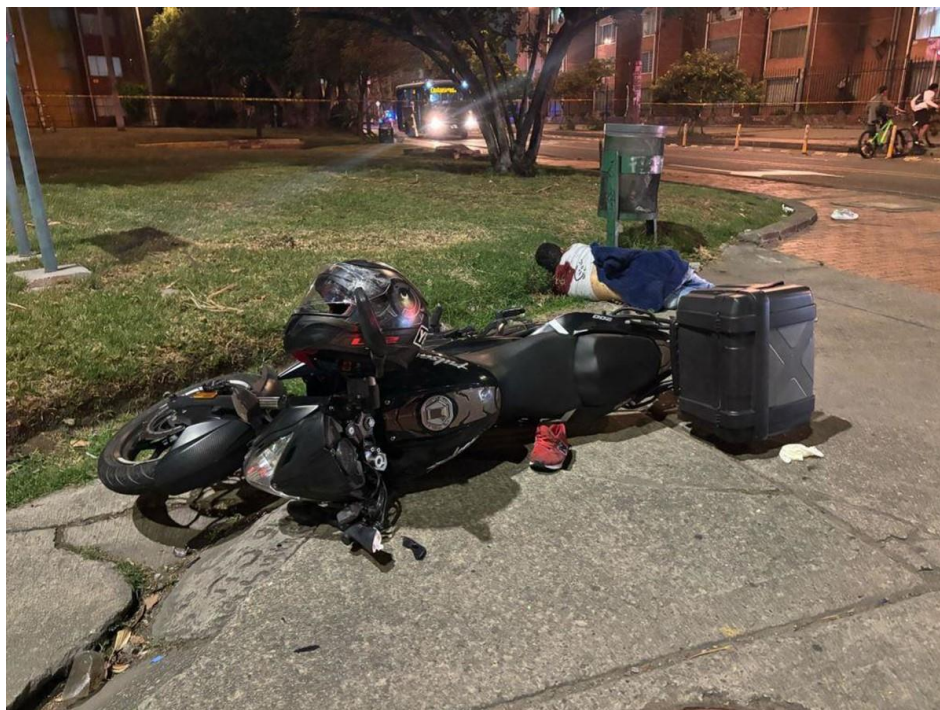
Fotografía No. 16 Plano General: En estas fotografías se observa la posición final de los vehículos y el occiso.

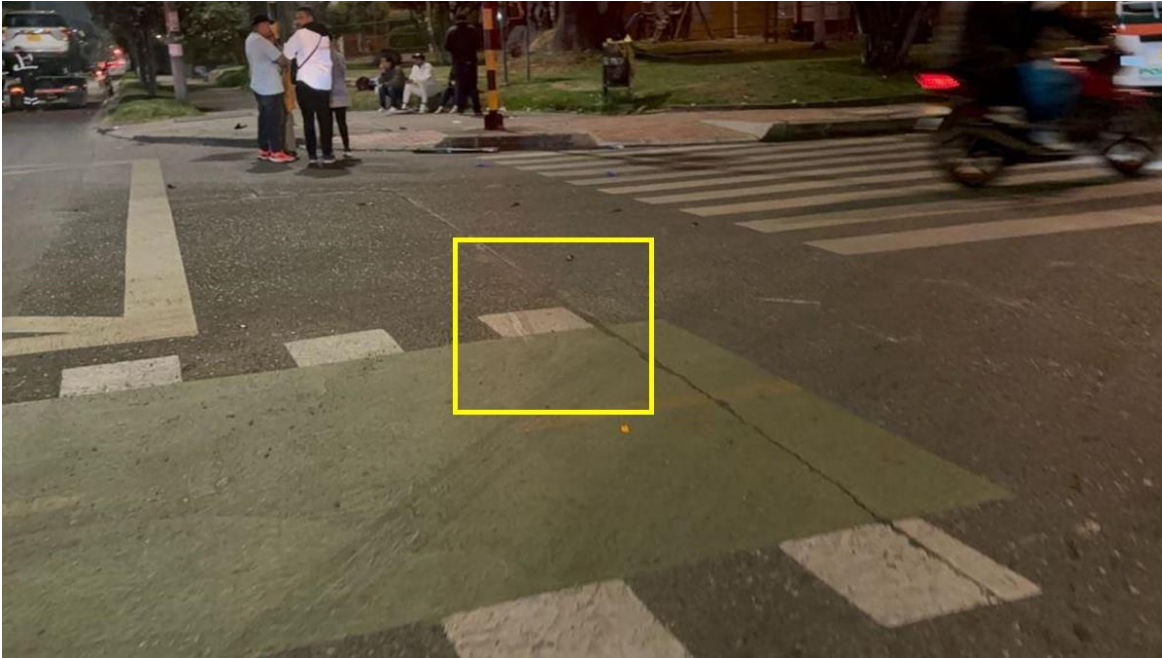
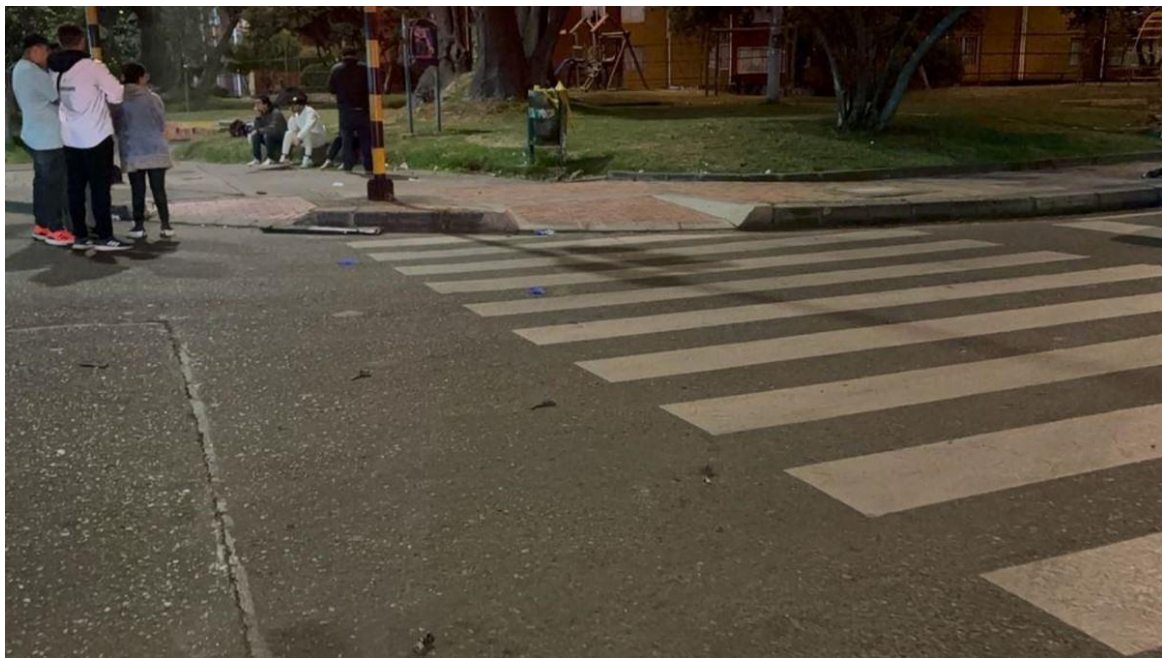
Fotografía No. 17 Plano Medio: En estas fotografías se aprecia una huella de arrastre de llanta y vestigios producto del accidente.

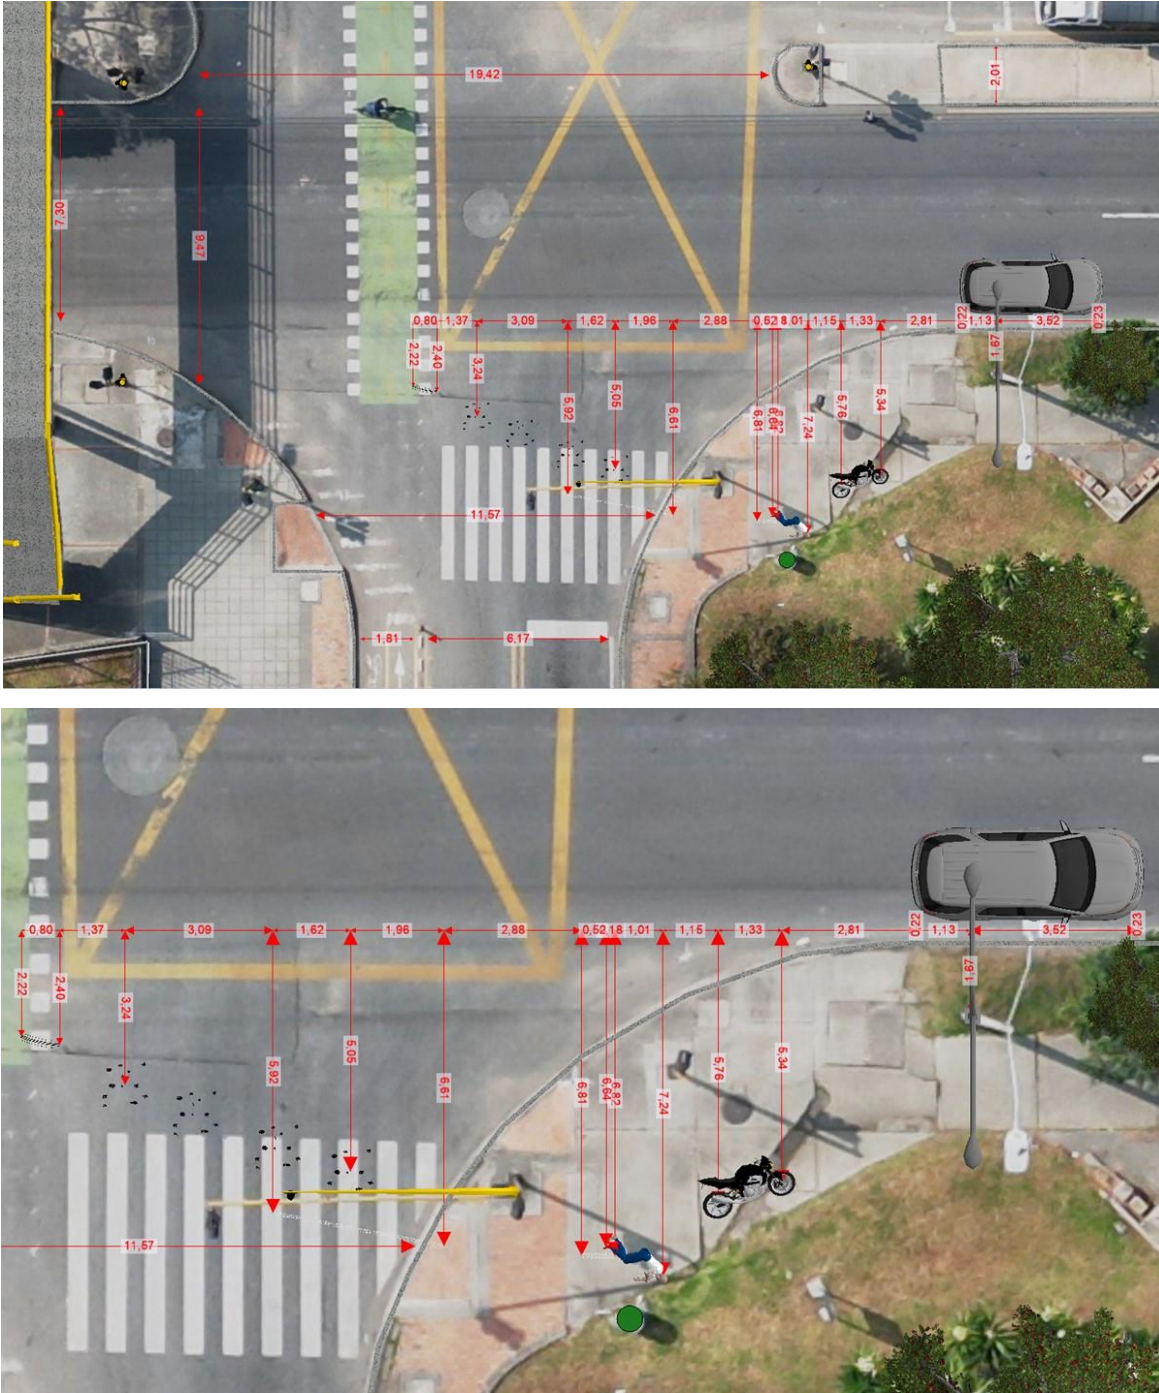
Imagen No. 11: En estas imágenes, vista en planta se observan las evidencias con base en las fotografías del día de los hechos. Elaboración a escala en el software Trimble Forensics Reveal.
