**REFERENCIA:** Contrato de Obra No. SF.1-003-2023 Adecuación y remodelación de las baterías de baños instaladas en el edificio de la Superintendencia Financiera de Colombia

Asunto: Informe de Notificación de Posible Incumplimiento

## INFORME DE NOTIFICACION DE APREMIO POR POSIBLE INCUMPLIMIENTO DE ACTIVIDADES CONTRACTUALES

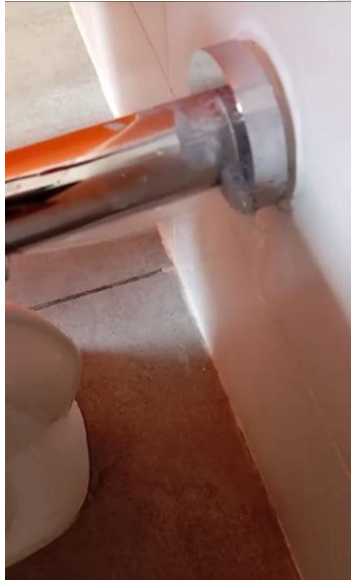
- Colocar tope en puerta para evitar el choque del brazo hidráulico con el muro
- Revisar flauta del baño ya que está presentando una gran fuga de agua.

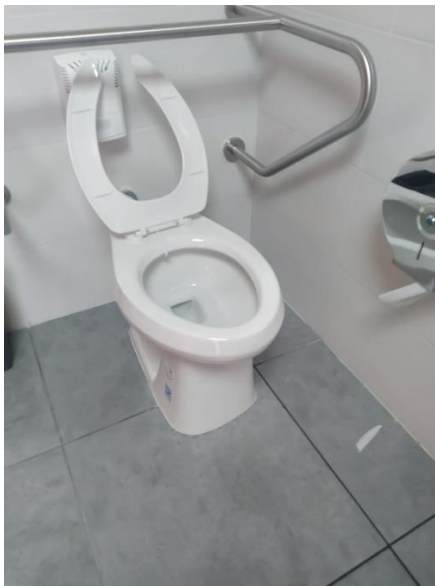
#### Batería de baño piso 5 costado Norte-Hombres

- La puerta de acceso a la batería no cierra correctamente
- En el baño de personas con movilidad reducida hay una filtración en el sanitario en la parte inferior sobre la baldosa de piso. Se recomienda retirar el sanitario e identificar en donde se esta presentando la filtración.

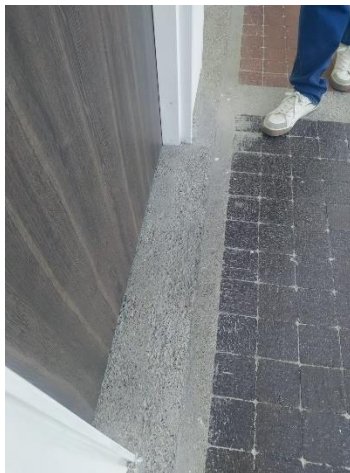
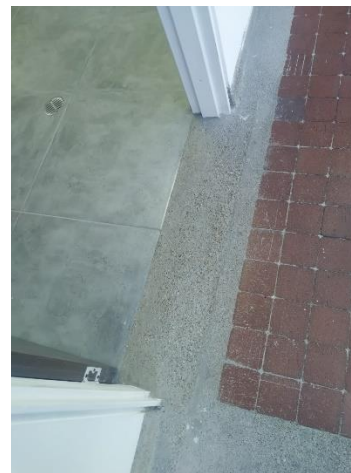
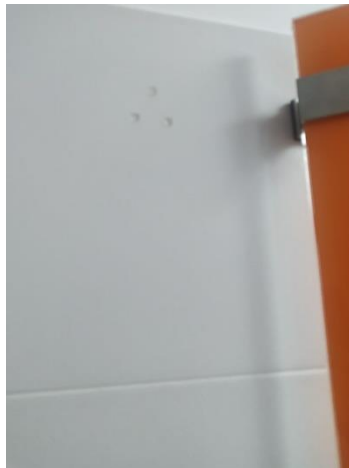
### Batería de baño piso 5 costado Sur- Hombres

- Cambiar boca puerta
- Resanar los huecos que se presentan después del desplazamiento de las divisiones
- Cambiar la pieza de cieloraso contiguo a la mocheta

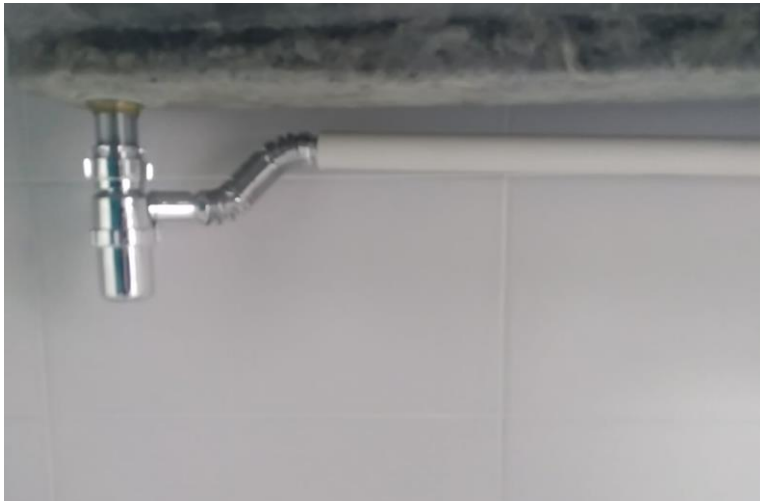
#### Batería de baño piso 4 Hombres

- Revisar conexión sifón flexible al desagüe

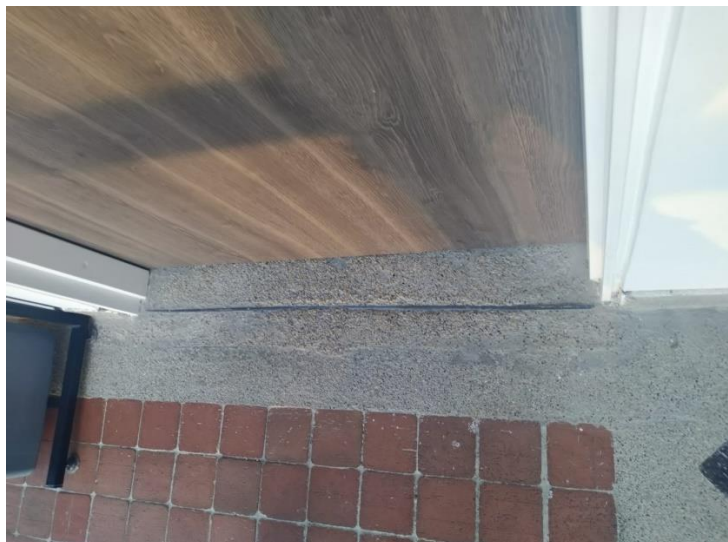
#### Batería de baño piso 4 Mujeres

- Limpiar boca puerta.

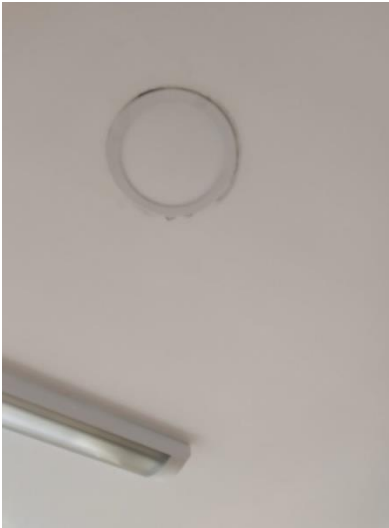
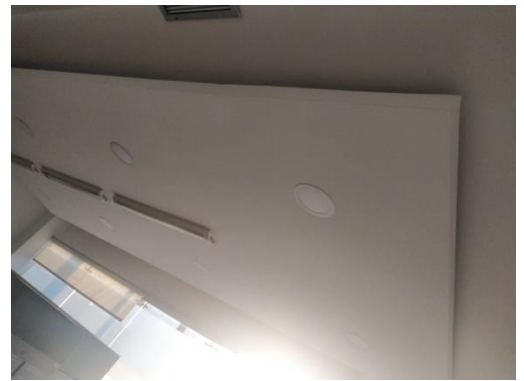
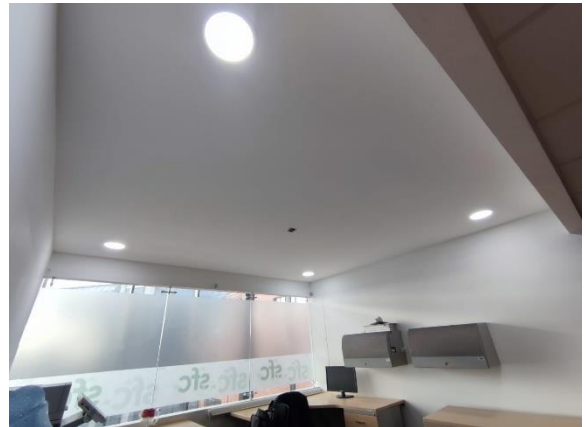
#### Piso 4 oficinas y cuarto de archivo

- En el cuarto de archivo se debe instalar el cieloraso
- En las oficinas instalar rejillas de ventilación
- Colocar lampara en el centro de la oficina
- Remate de dilatación cieloraso
- Colocar lampara hermética y pintar al lado de la bala
-

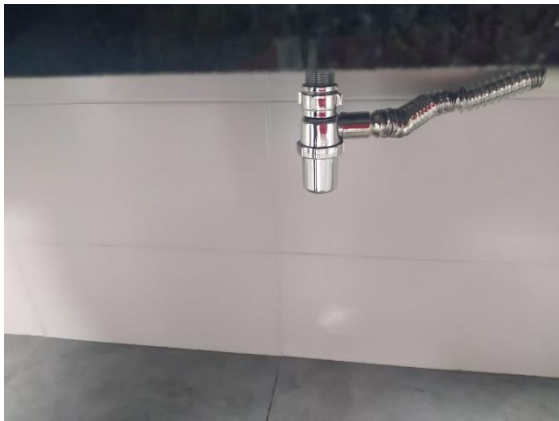
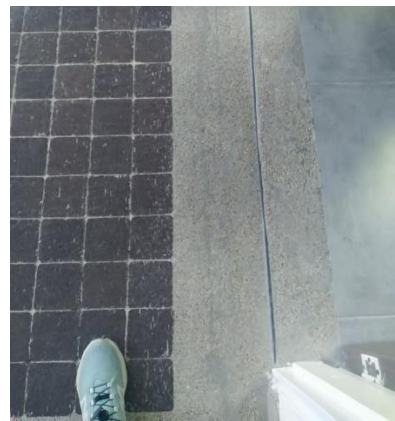
### Batería de baño piso 3 Mujeres

- Revisar el sifón de lavamanos presenta filtración de agua
- Limpiar bocapuerta

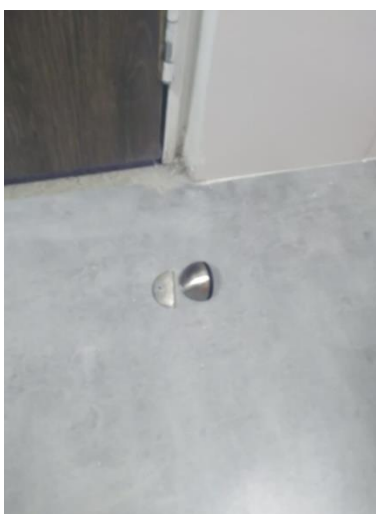
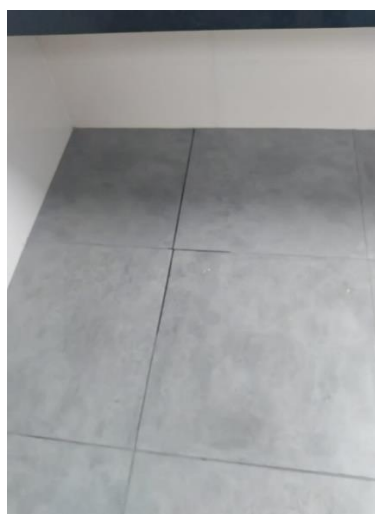
### Batería de baño piso 2 Hombres

- Adicionar soportes de tubería de suministro y desagües.
- Revisar malos olores que se están presentando en la mesa de ayuda, tubería que esta ubicada sobre está área.
- Cambiar tope de puerta en medialuna.
- Revisar el sifón de lavamanos que presenta escape de agua.

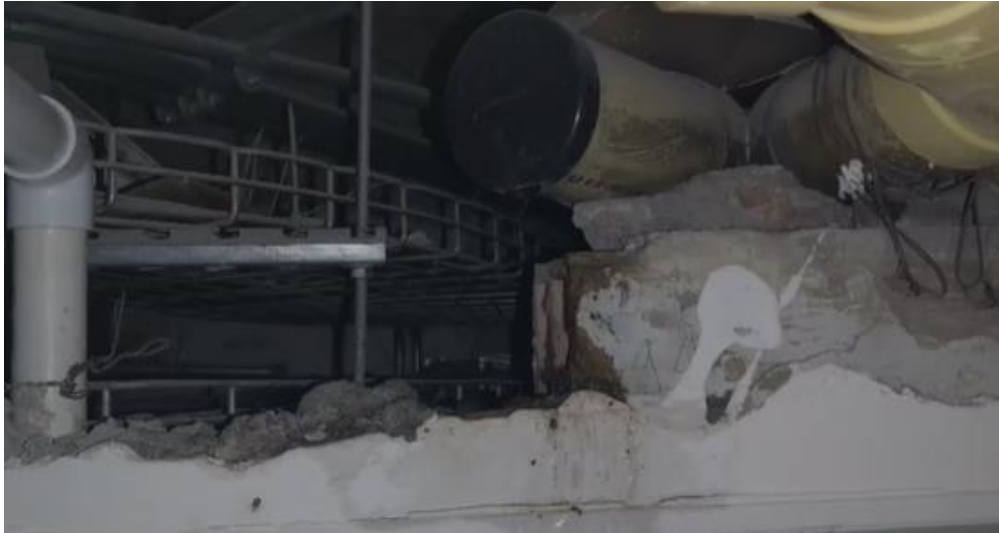
### Batería de baño piso 2 Mujeres

- Colocar tapón en tubería anulada de desagüe

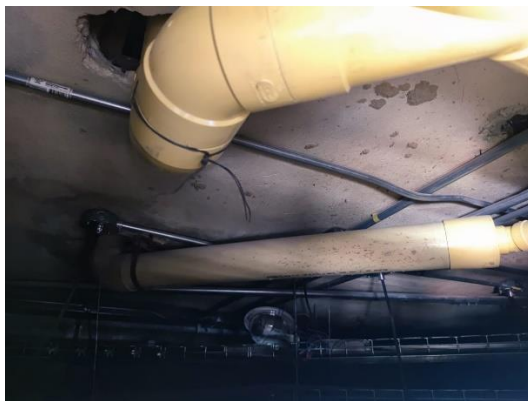
### Batería de baño piso 1 torre B

- Colocar abrazaderas en piso 1, contiguo a la oficina de supervisión.
- Colocar abrazaderas en tubería que hay sobre mesa de ayuda.
- Revisar tornillo de división de vidrio
- Revisar escape de agua en grifería baño hombres sur
