# INFORME TÉCNICO - PERICIAL DE RECONSTRUCCIÓN DE ACCIDENTE DE TRÁNSITO R. A. T<sup>®</sup> 2

**VEHÍCULO No. 1: CAMIONETA, BMW X4 XDRIVER, modelo 2018, color blanco,  
placa EDX 799.**

**VEHÍCULO No. 2: MOTOCICLETA, TVS SPORT, modelo 2016, color negro,  
placa AYE 92E.**

## INFORME No. 190329116

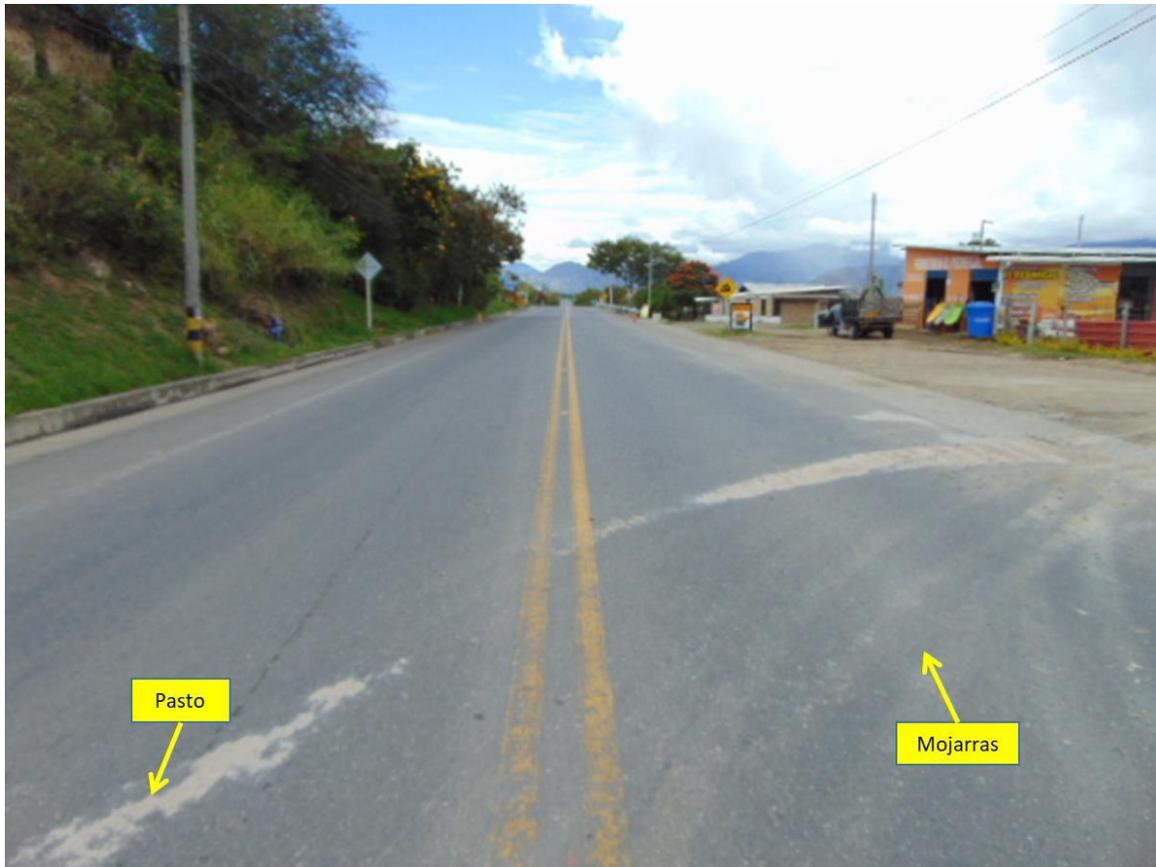
**FOTOGRAFÍA No. 1 PANORÁMICA:** En esta fotografía tomada por el equipo de IRS Vial en sentido Pasto – Mojarras a la altura del km 34, se aprecian las características generales de la vía, en la cual se encuentra demarcación horizontal de línea amarilla doble continua y líneas de borde, sin señalización vertical; en este sentido se desplazaba el vehículo No. 1 (Camioneta).

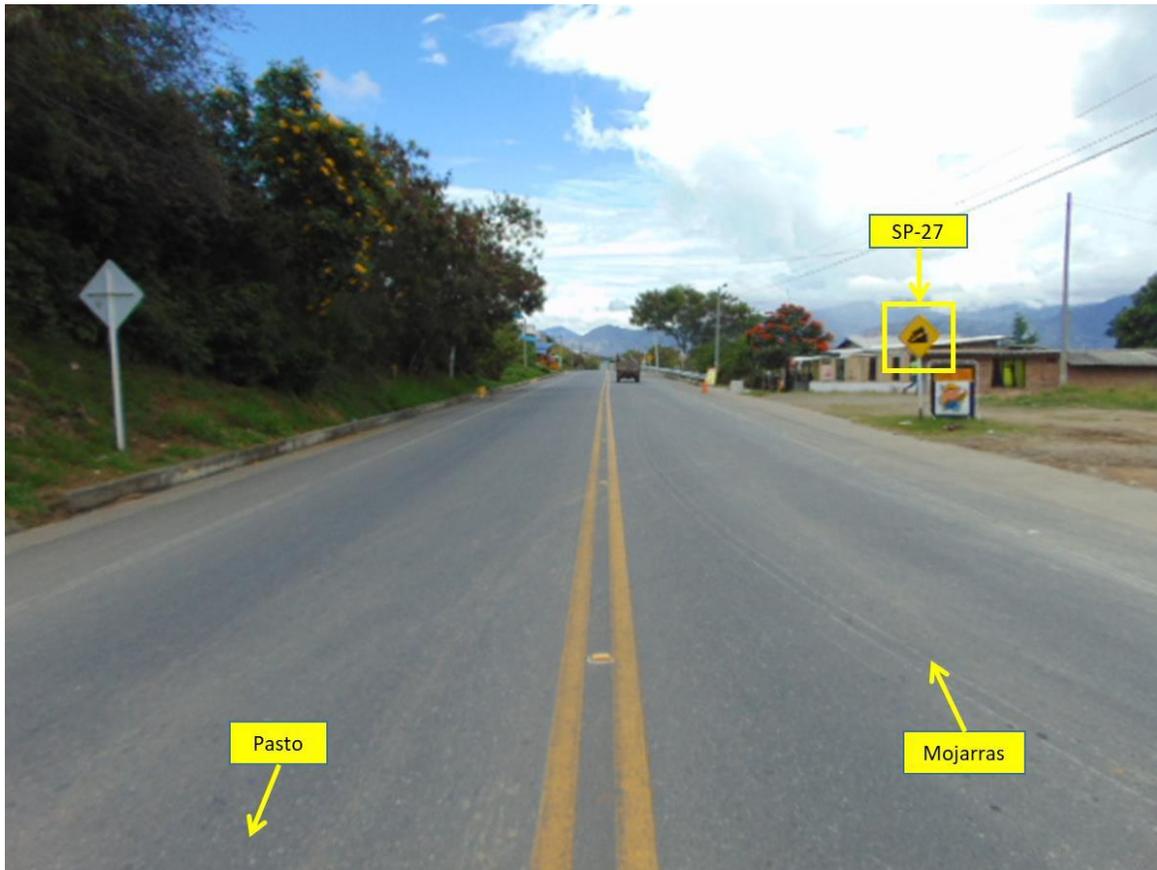
**FOTOGRAFÍA No. 2 PANORÁMICA:** En esta fotografía tomada por el equipo de IRS Vial en sentido Pasto – Mojarras a la altura del km 34 + 050 m, se aprecian las características generales de la vía, en la cual se encuentra demarcación horizontal de línea amarilla doble continua y líneas de borde, con señalización vertical SP-27 “Descenso peligroso”; en este sentido se desplazaba el vehículo No. 1 (Camioneta).

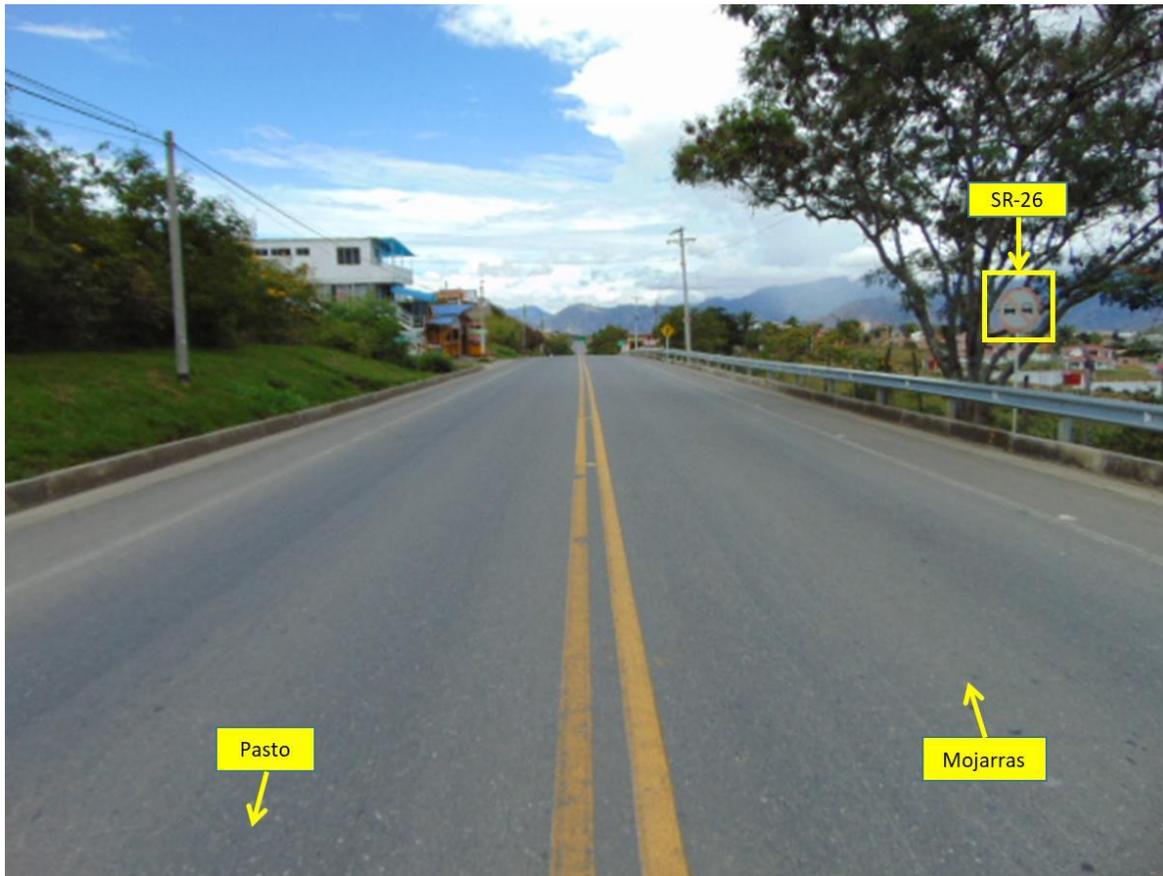
**FOTOGRAFÍA No. 3 PANORÁMICA:** En esta fotografía tomada por el equipo de IRS Vial en sentido Pasto – Mojarras a la altura del km 34 + 100 m, se aprecian las características generales de la vía, en la cual se encuentra demarcación horizontal de línea amarilla doble continua y líneas de borde, con señalización vertical SR-26 “prohibido adelantar”; en este sentido se desplazaba el vehículo No. 1 (Camioneta).

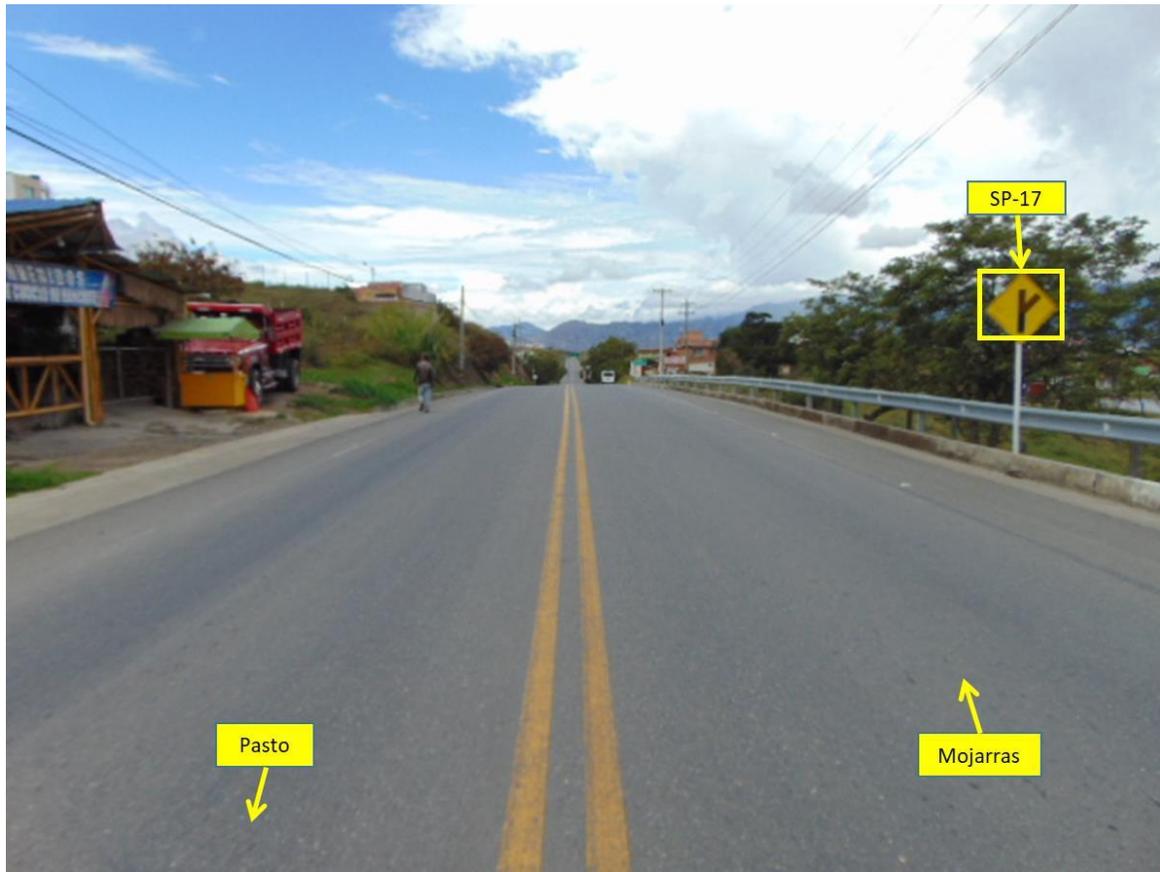
**FOTOGRAFÍA No. 4 PANORÁMICA:** En esta fotografía tomada por el equipo de IRS Vial en sentido Pasto – Mojarras a la altura del km 34 + 150 m, se aprecian las características generales de la vía, en la cual se encuentra demarcación horizontal de línea amarilla doble continua y líneas de borde, con señalización vertical SP-17 “Bifurcación derecha”; en este sentido se desplazaba el vehículo No. 1 (Camioneta).

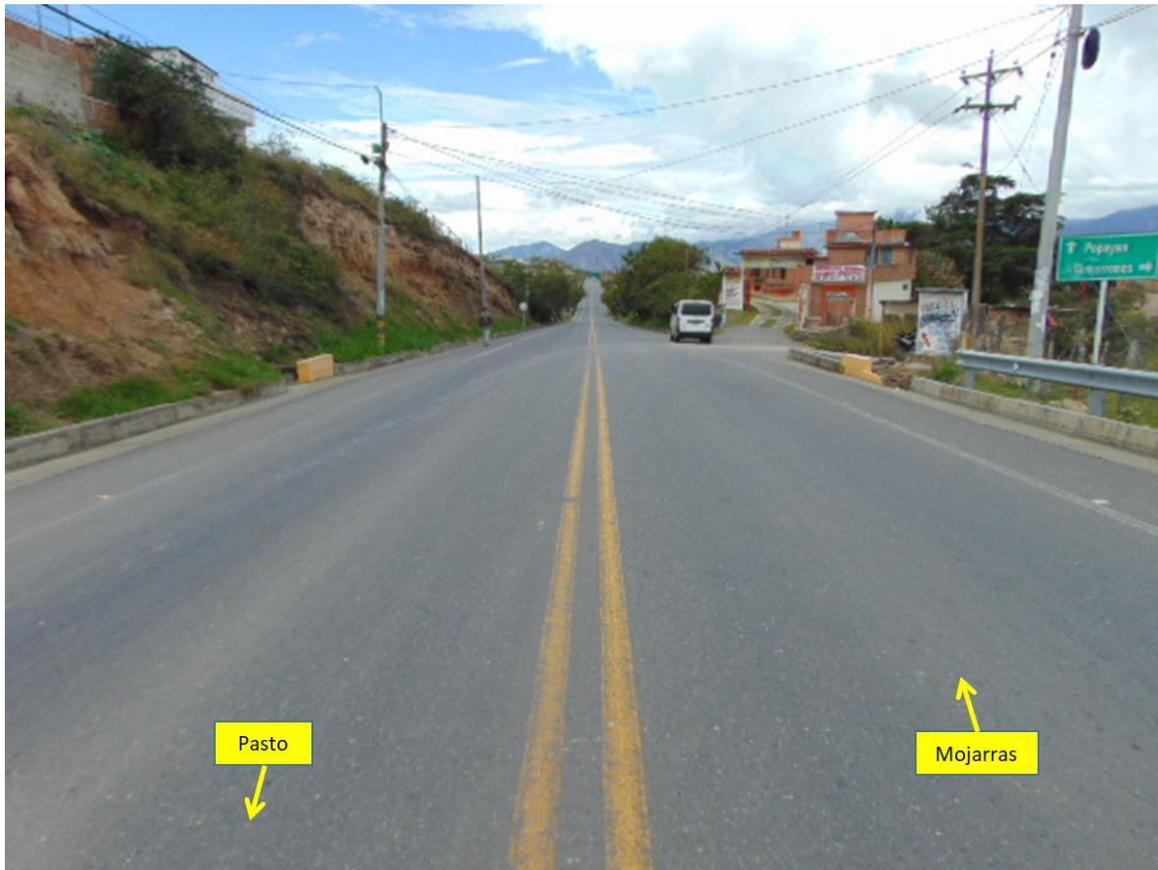
**FOTOGRAFÍA No. 5 PANORÁMICA:** En esta fotografía tomada por el equipo de IRS Vial en sentido Pasto – Mojarras a la altura del km 34 + 200 m, se aprecian las características generales de la vía, en la cual se encuentra demarcación horizontal de línea amarilla doble continua y líneas de borde, con señalización vertical SI-05 “Información previa de destino”; en este sentido se desplazaba el vehículo No. 1 (Camioneta).

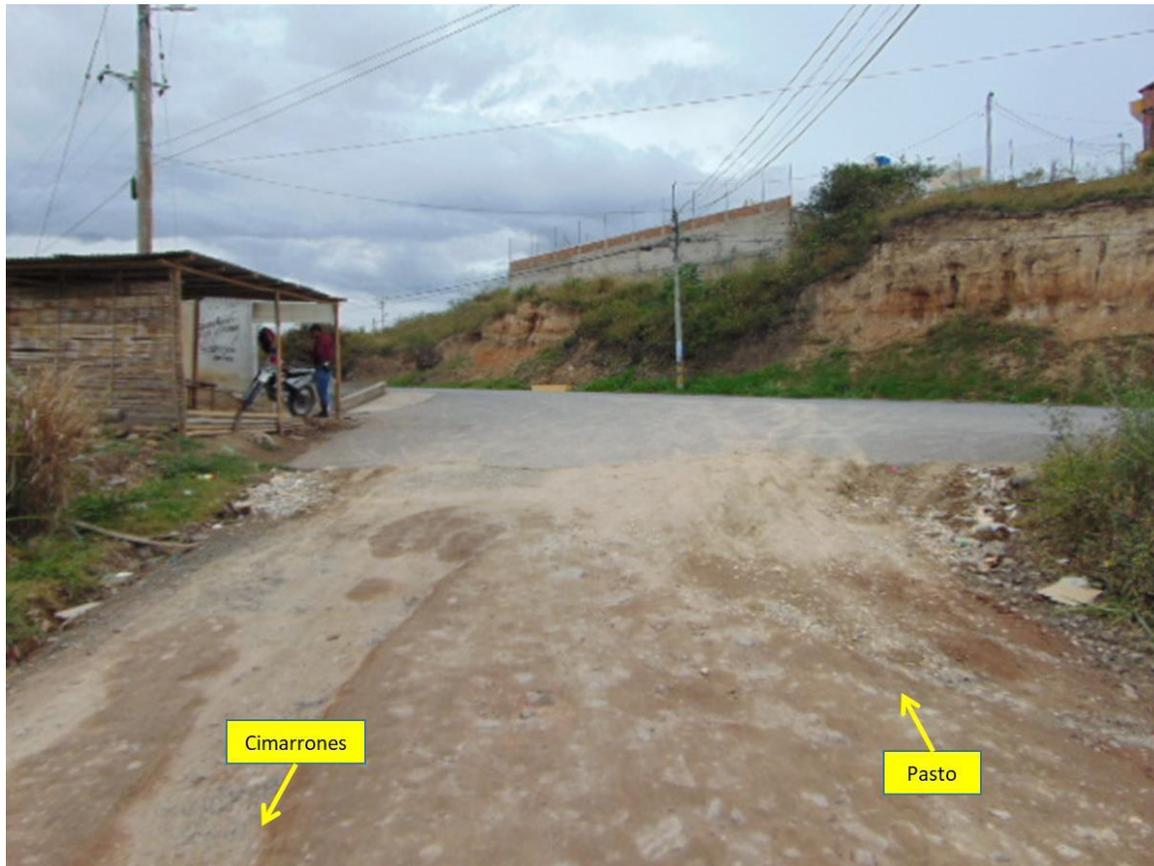
**FOTOGRAFÍA No. 6 PANORÁMICA:** En esta fotografía tomada por el equipo de IRS Vial en sentido Cimarrones - Pasto a la altura del km 34 + 200 m, se aprecian las características generales de la vía, en la cual no se encuentra demarcación horizontal o señalización vertical; en este sentido se desplazaba el vehículo No. 2 (Motocicleta).

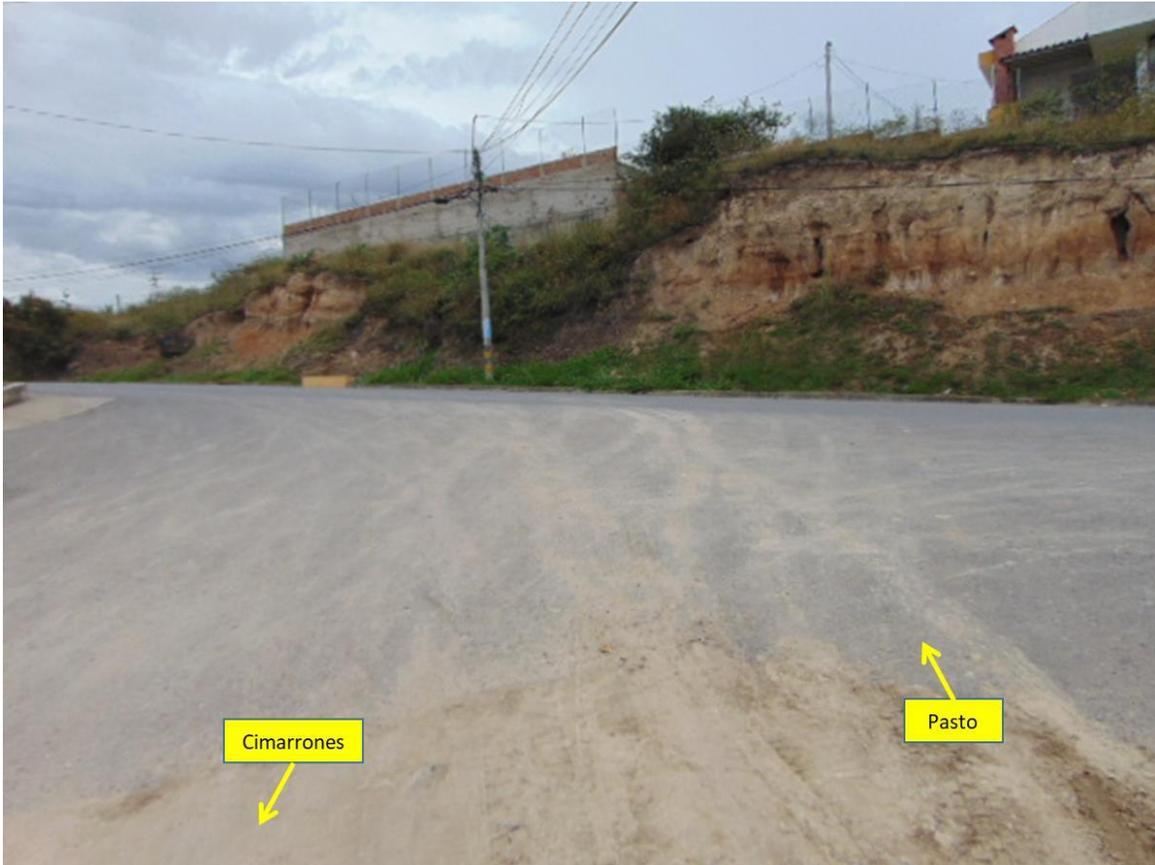
**FOTOGRAFÍA No. 7 PANORÁMICA:** En esta fotografía tomada por el equipo de IRS Vial en sentido Cimarrones - Pasto a la altura del km 34 + 200 m, se aprecian las características generales de la vía, en la cual no se encuentra demarcación horizontal o señalización vertical; en este sentido se desplazaba el vehículo No. 2 (Motocicleta).

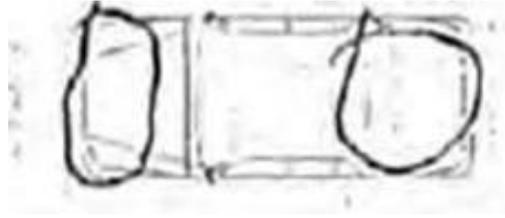
**IMAGEN No. 7:** En esta imagen se observa el diagrama del informe de la autoridad, en el cual hacen referencia a la zona de daños o evidencia en el vehículo afectando su zona anterior y posterior.

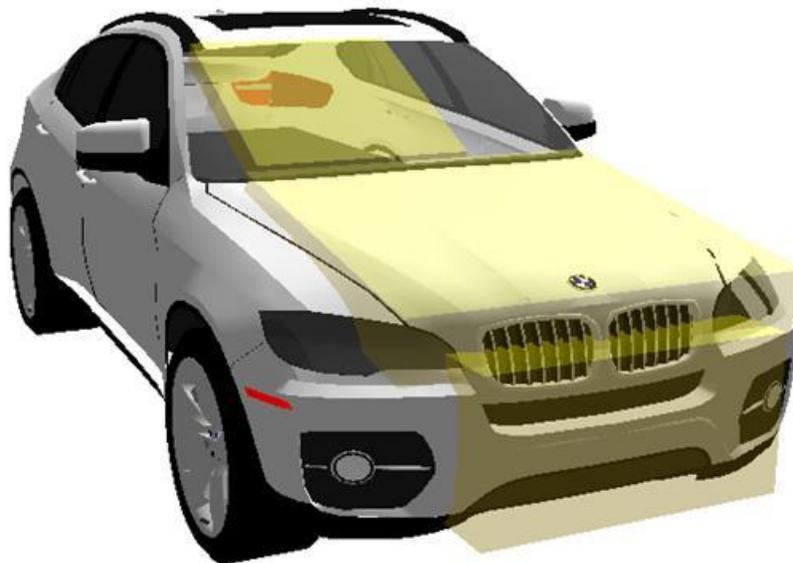
**IMAGEN No. 9:** En esta imagen se indica con los recuadros amarillos la ubicación de los daños o evidencia en la camioneta.

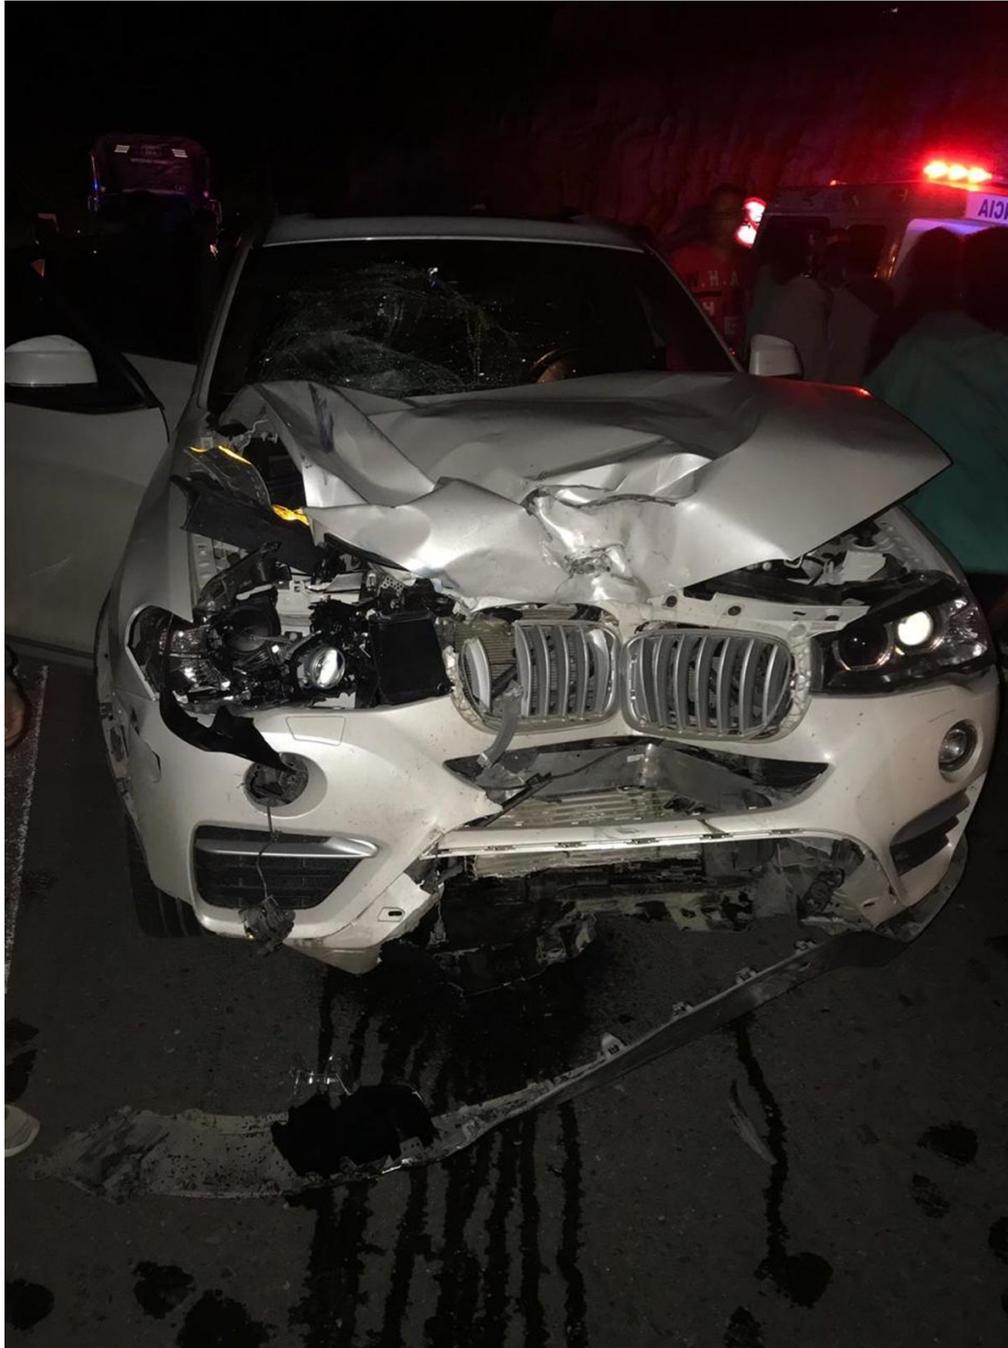
**FOTOGRAFÍA No. 8 PLANO MEDIO:** En esta fotografía se aprecia el estado final del vehículo, el cual presenta daños en su zona anterior, afectando piezas como paragolpes, unidades de luz, persiana, capó y panorámico anterior.

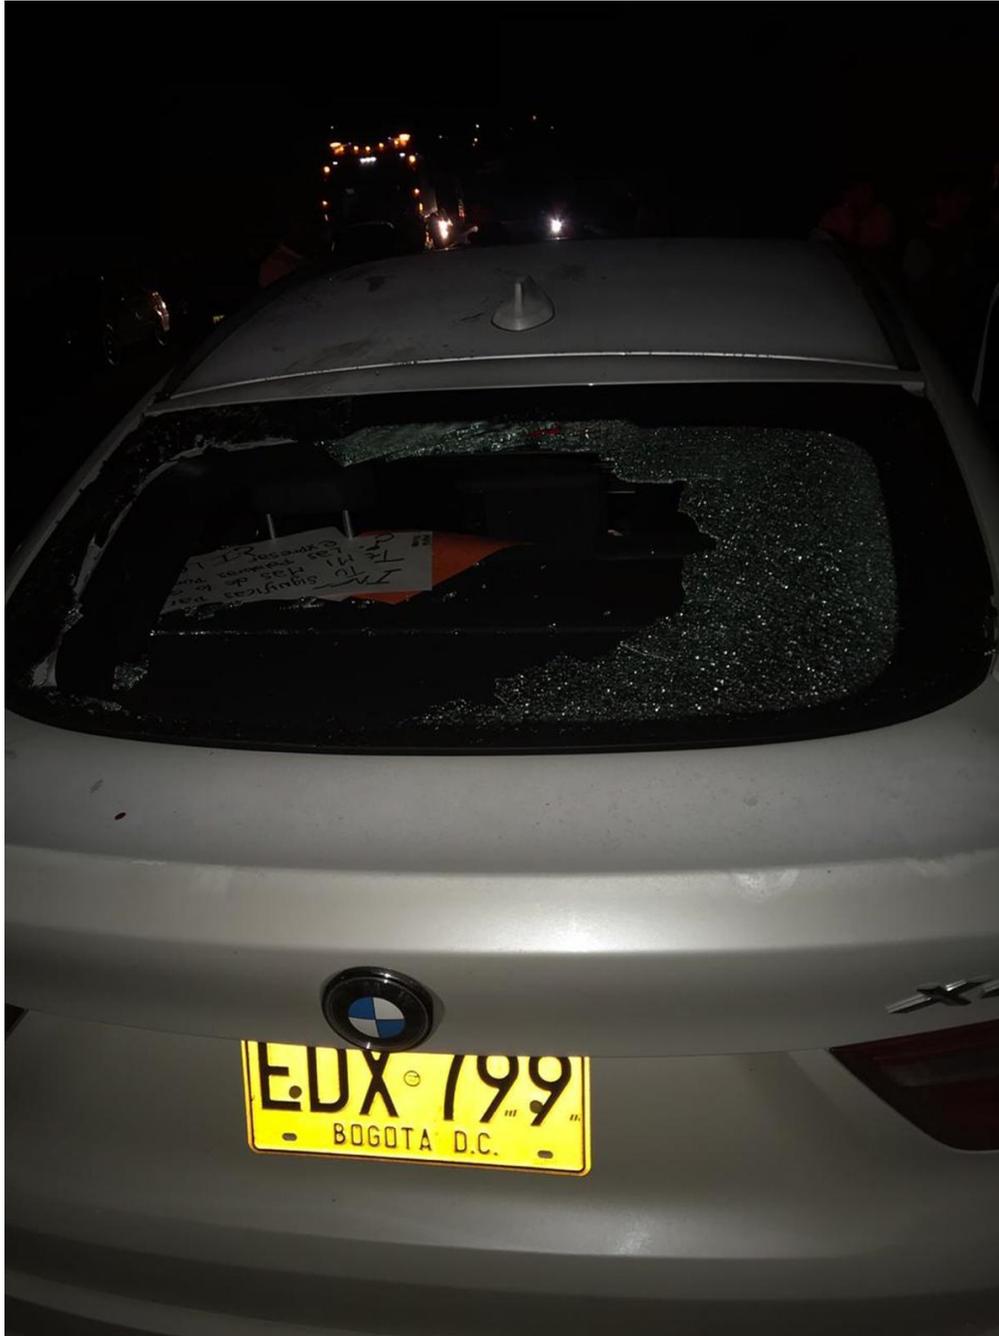
**FOTOGRAFÍA No. 9 PLANO MEDIO:** En esta fotografía se aprecia el estado final del vehículo, el cual presenta daños en su zona posterior, afectando el panorámico posterior.

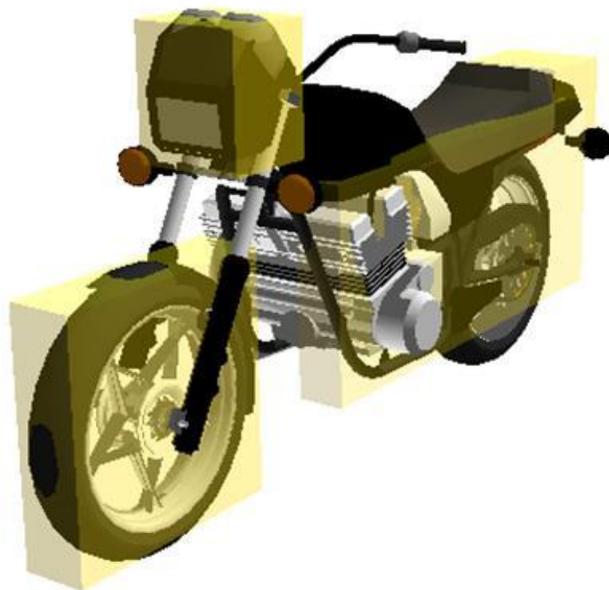
**IMAGEN No. 14:** En esta imagen se indica con los recuadros amarillos la ubicación de los daños o evidencia en la motocicleta.

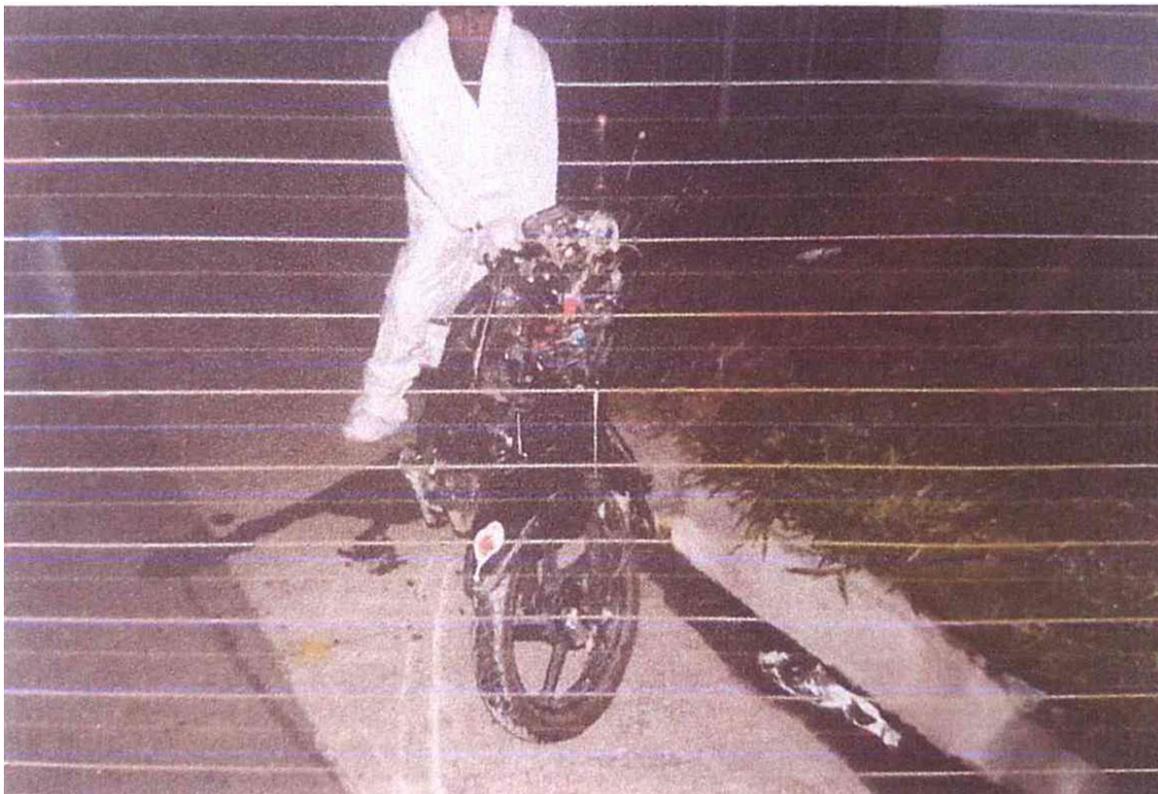
**FOTOGRAFÍA No. 10 PLANO MEDIO:** En esta fotografía se observa el estado final del vehículo, se notan daños en su zona anterior, afectando piezas como unidad de luz, carenaje, eje anterior y manubrio.

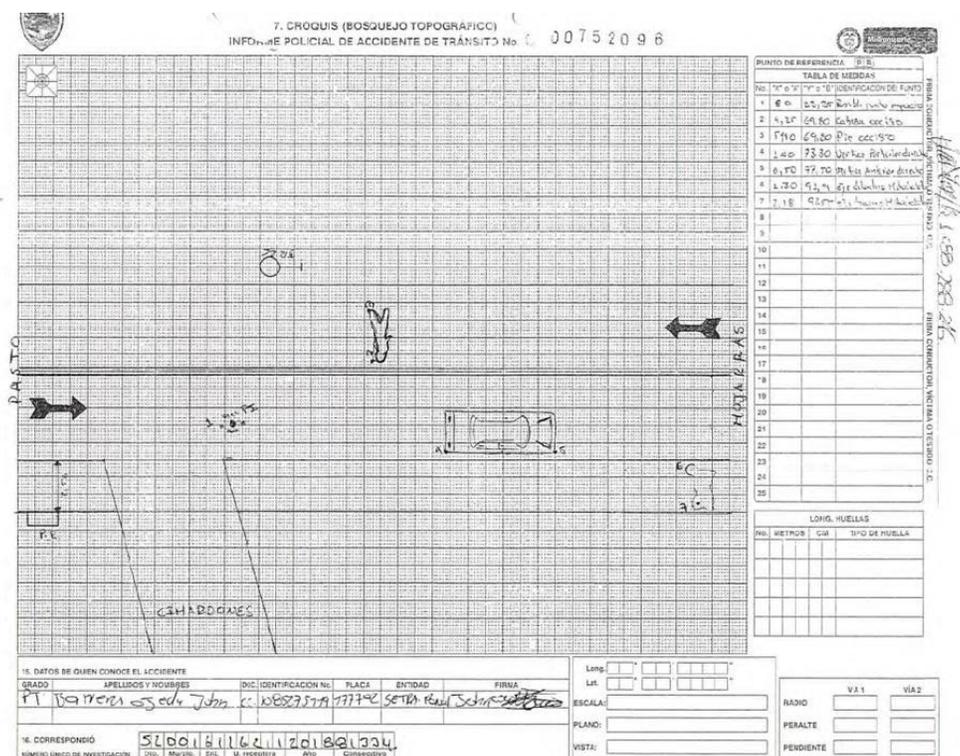
- Características y geometría de la vía.
- Vehículos en posición final.
- Occiso en posición final.
- Posible punto de impacto.
- Sentido vial.

**IMAGEN No. 15:** En esta imagen se muestra el croquis del accidente realizado por la autoridad de tránsito.

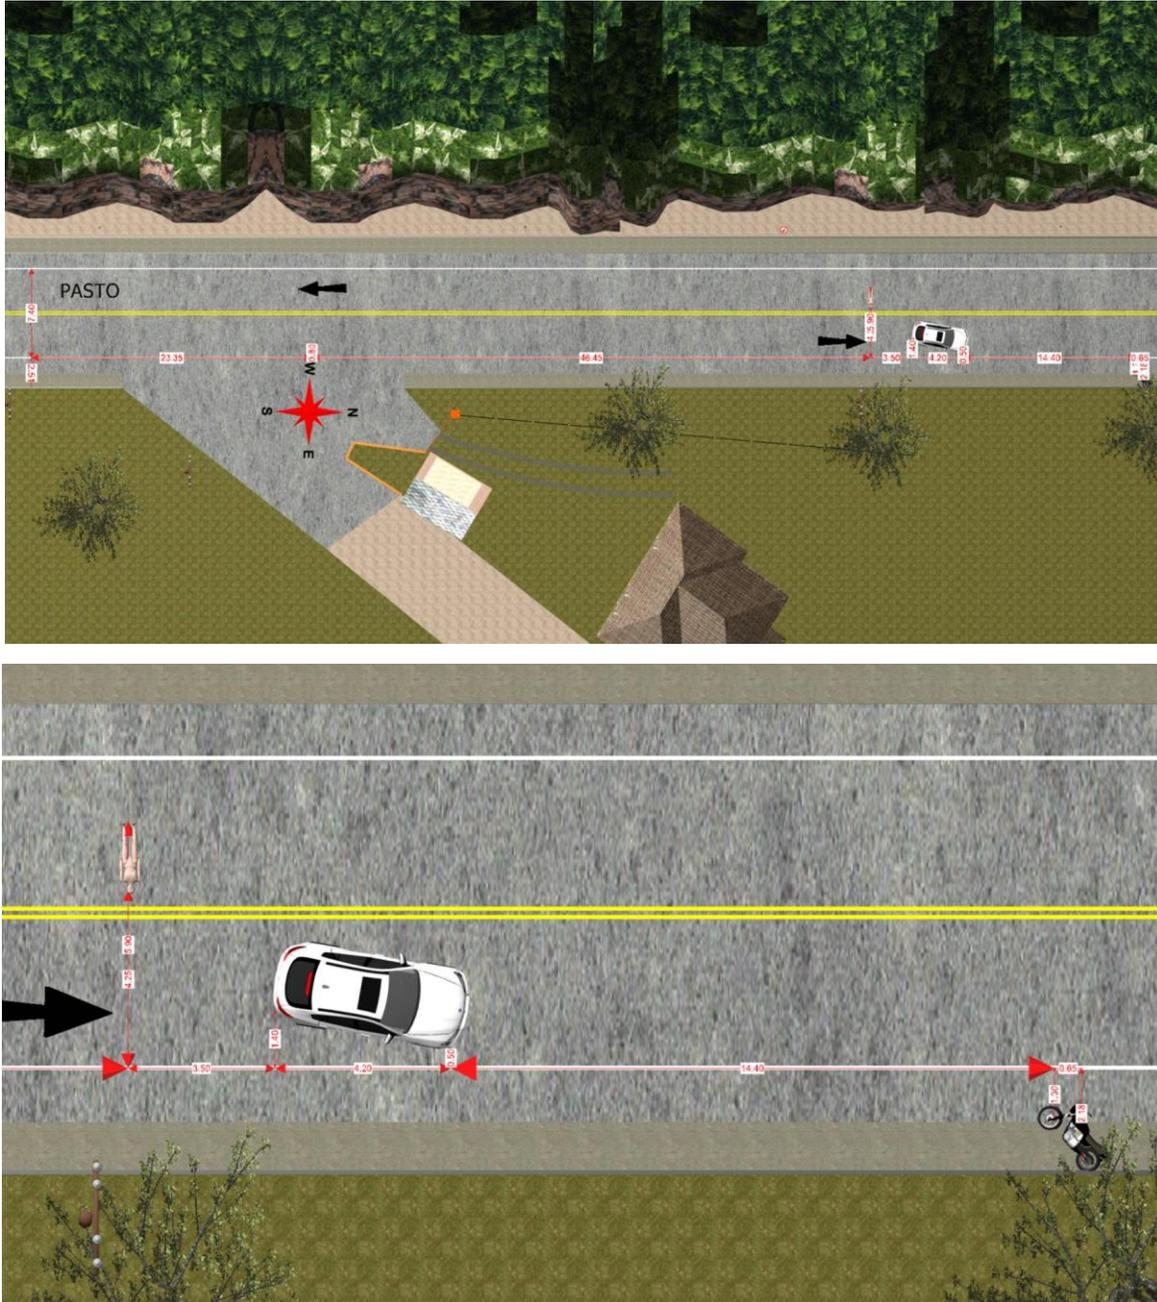
**IMAGEN No. 16:** En estas imágenes, vista en planta se aprecian las evidencias diagramadas en el croquis del informe de la autoridad.

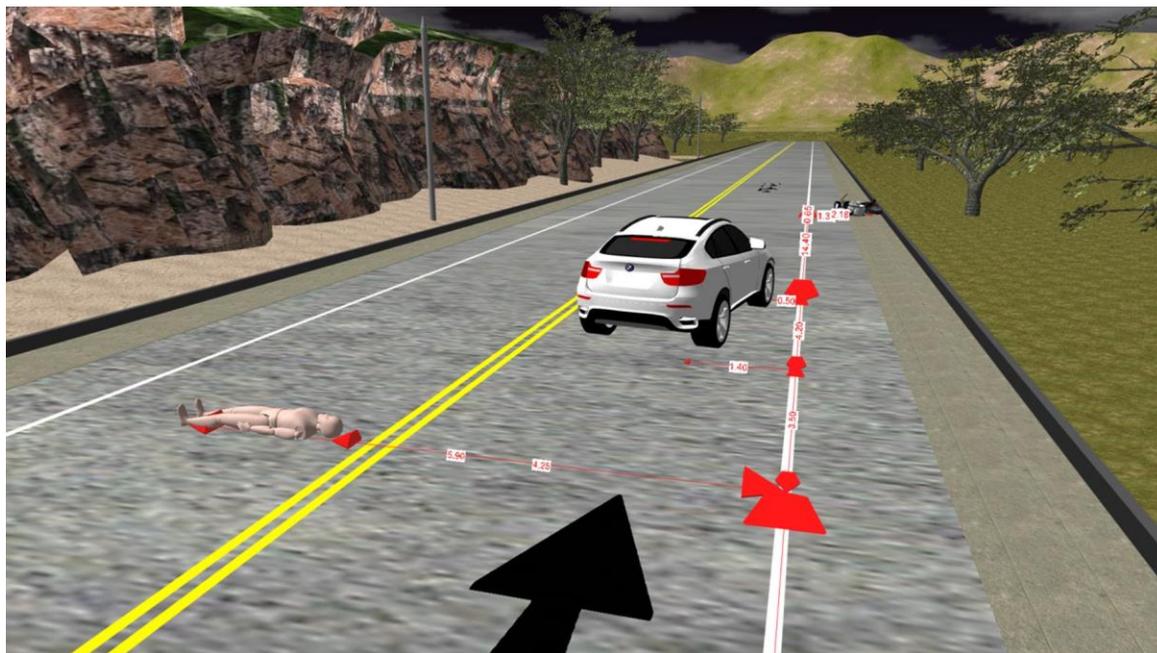
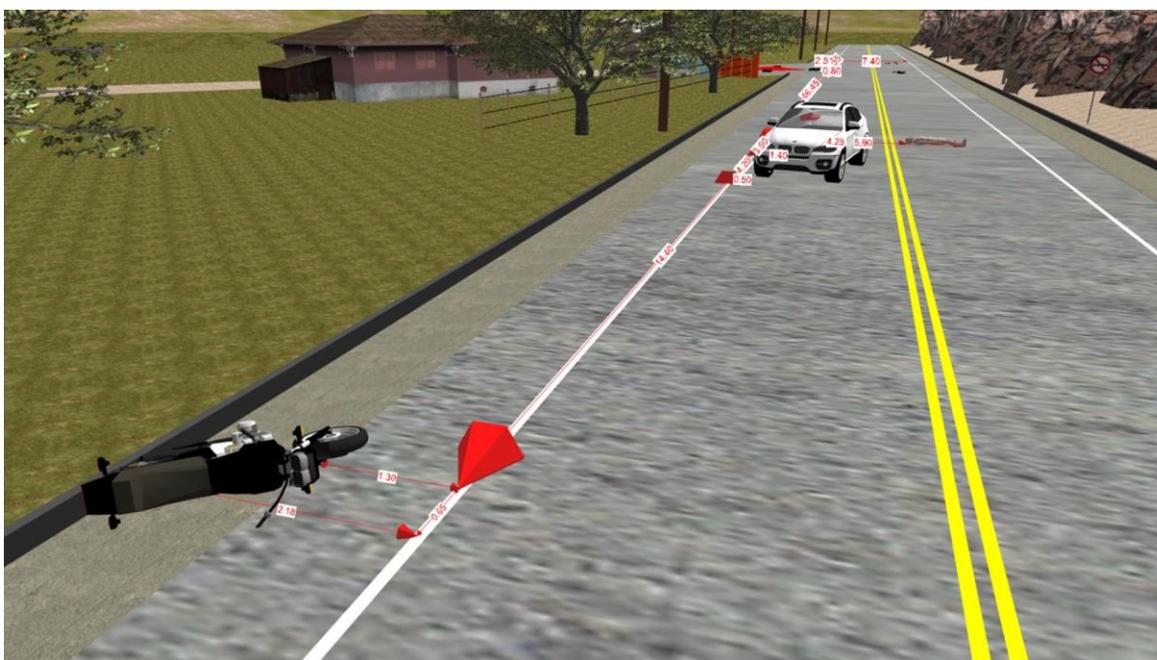
**IMAGEN No. 17:** En estas imágenes en 3D, se aprecian las evidencias diagramadas en el croquis del informe de la autoridad.

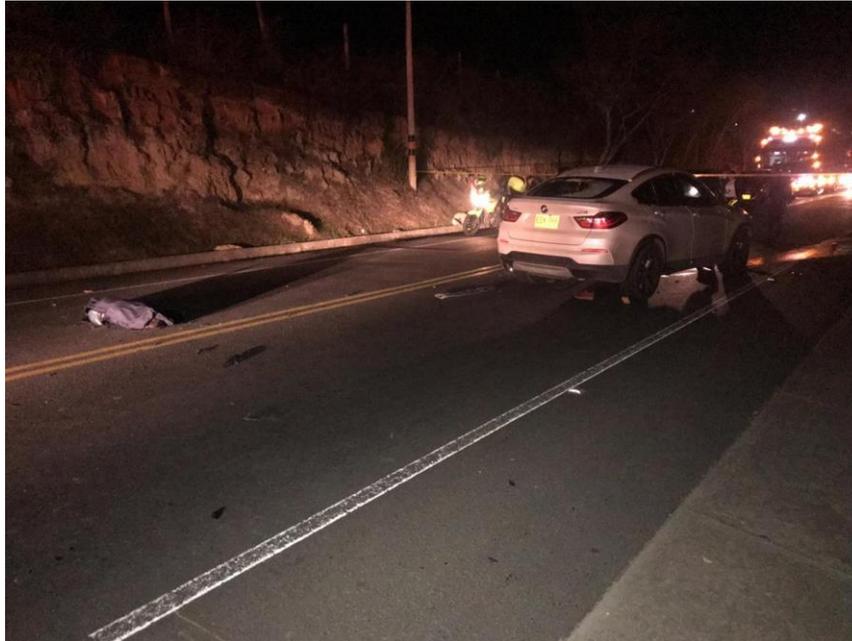
**FOTOGRAFÍA No. 11 PLANO GENERAL:** En esta fotografía se observa la posición final del occiso respecto a la camioneta.

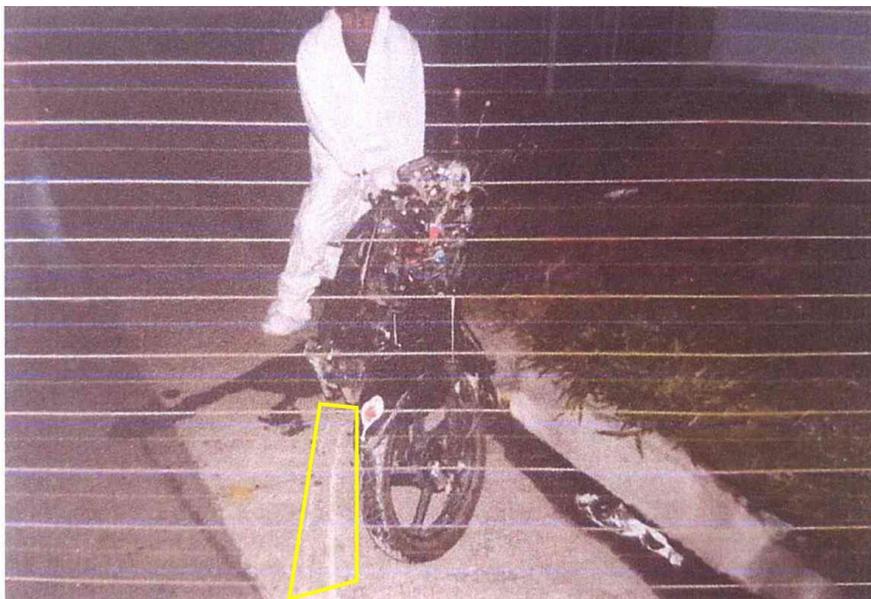
**FOTOGRAFÍA No. 12 PLANO MEDIO:** En esta fotografía se aprecia una huella de arrastre metálico, la cual no se encuentra acotada en el croquis del informe de la autoridad.

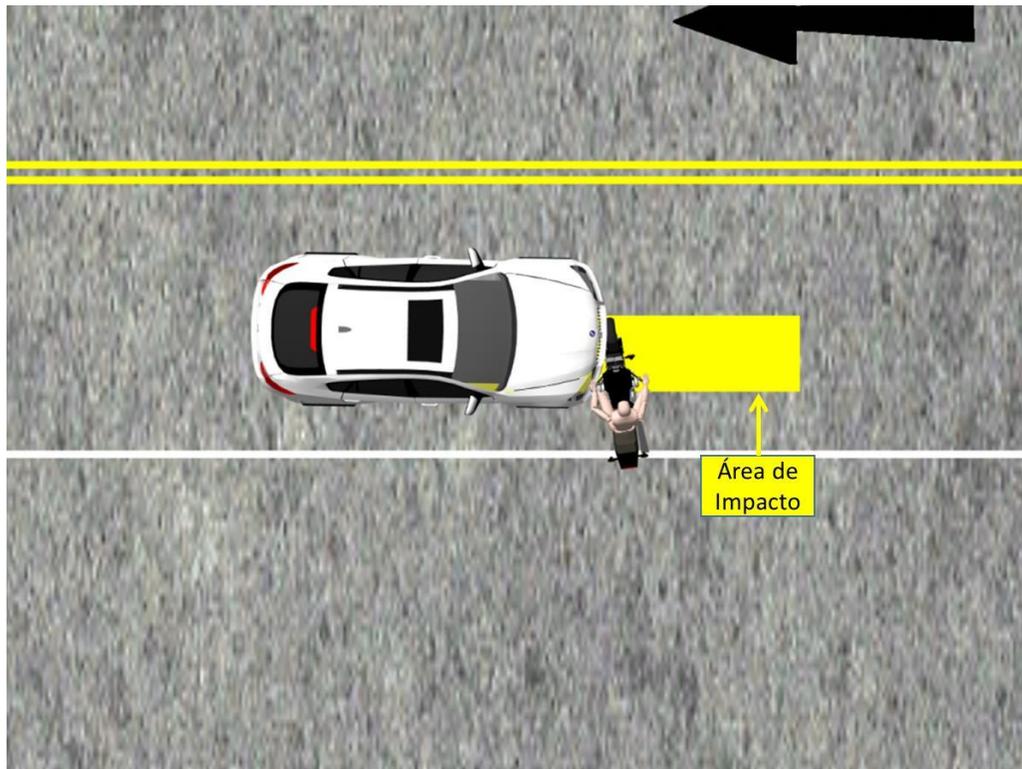
Teniendo en cuenta los daños de los vehículos, evidencias registradas en el croquis y fotografías del día de los hechos, se tiene la posición relativa entre el vehículo No. 1 **CAMIONETA** en su zona anterior; mientras tanto para el vehículo No. 2 **MOTOCICLETA** en su costado izquierdo más hacia su tercio anterior.

**IMAGEN No. 18:** En esta imagen se muestra la posición relativa de los vehículos al momento del impacto, y el área de color amarillo donde se presentó.

El área de impacto de 5,0 x 1,0 m, área de color amarillo en la imagen No. 18, indica que el impacto se presenta en cualquier punto de esta área, la cual se encuentra ubicada en el carril derecho en sentido Pasto – Mojarras, es decir en el carril de desplazamiento de la camioneta.

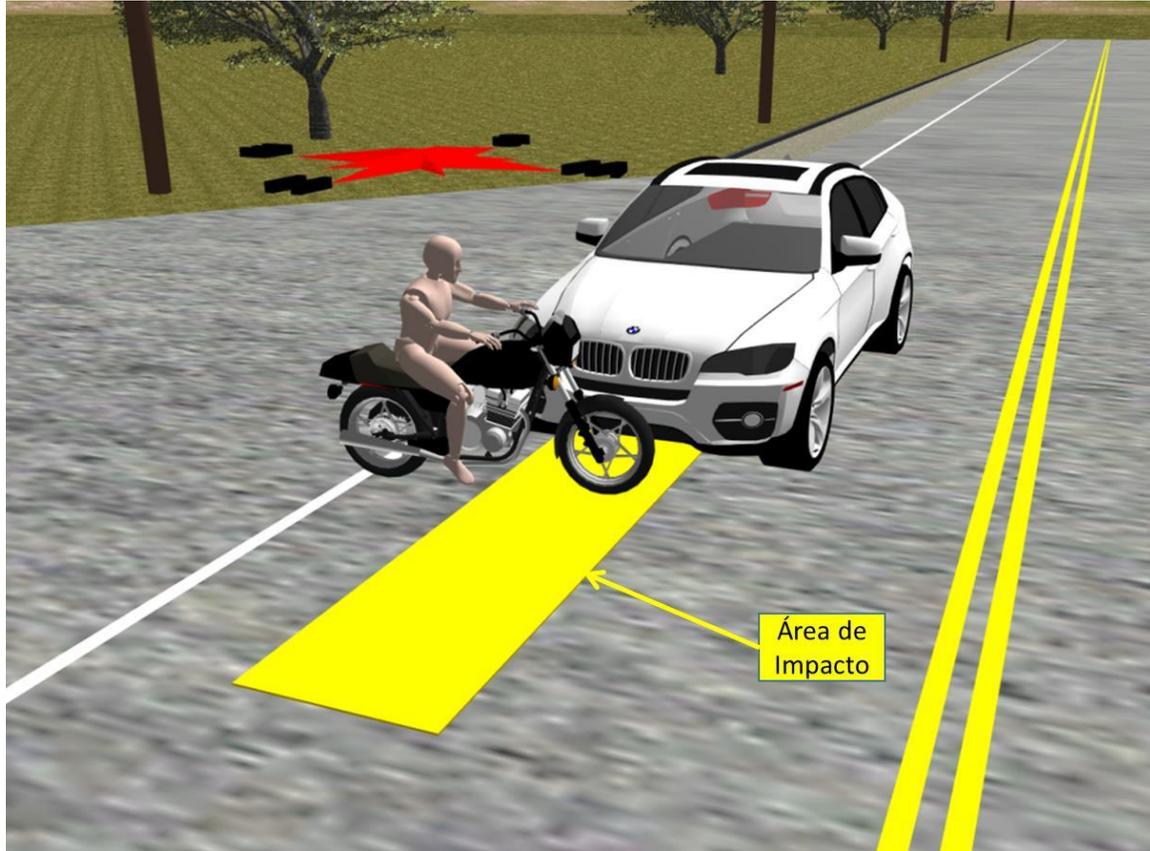
**IMAGEN No. 19:** En esta imagen en 3D se aprecia la posición relativa de los vehículos al momento del impacto.

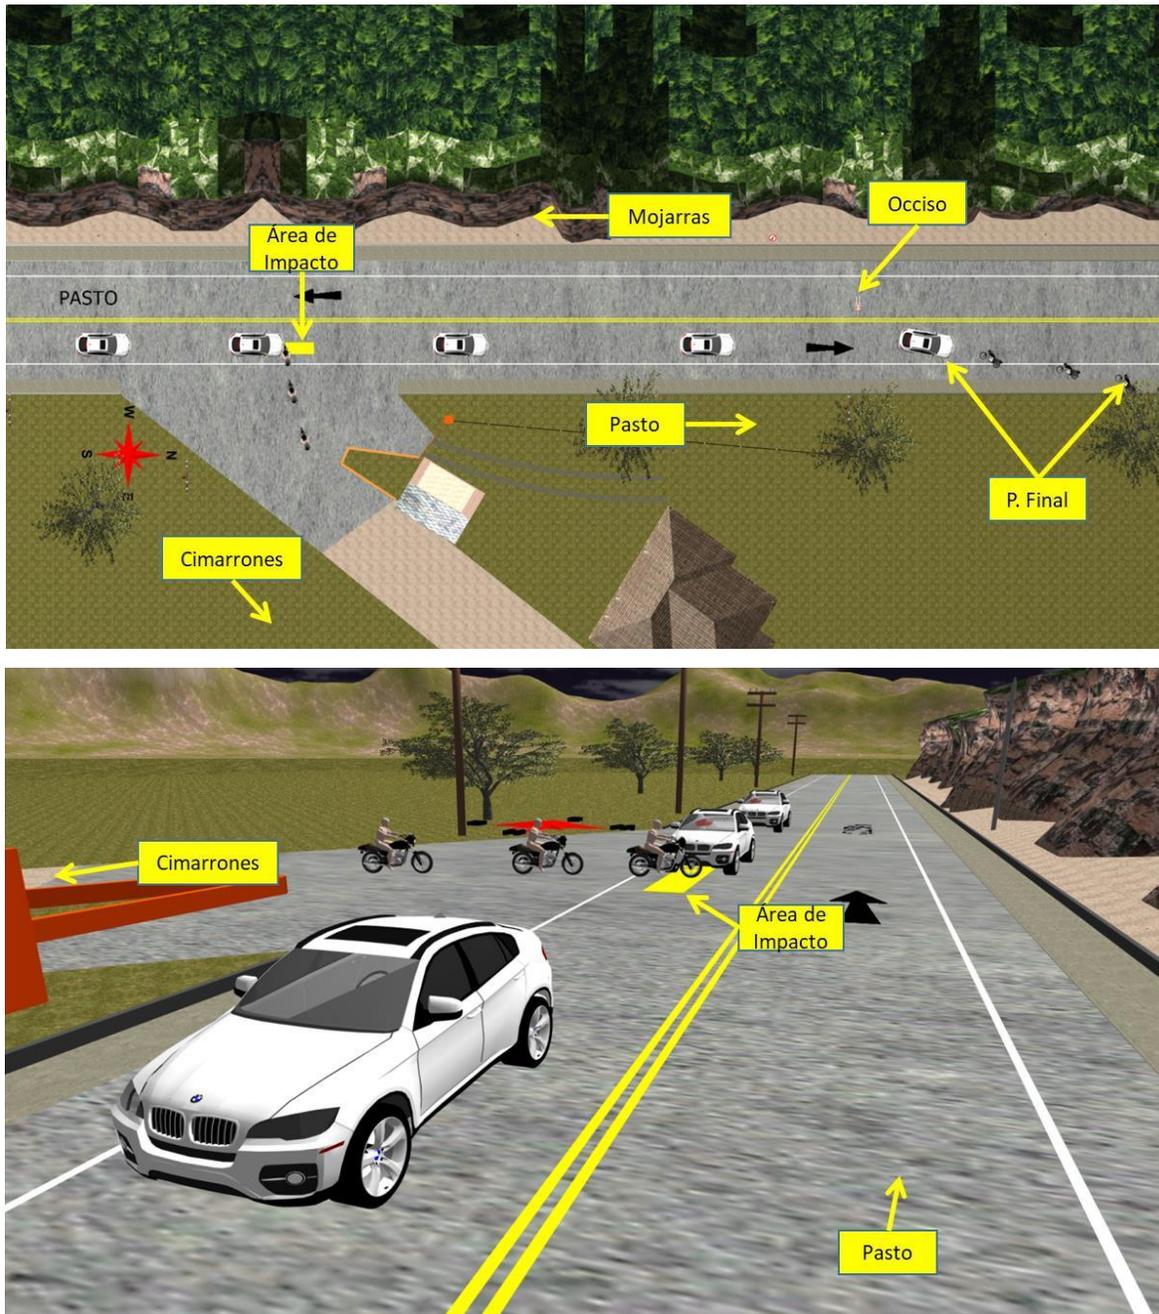
**IMAGEN No. 23:** En estas imágenes, vista en planta y 3D se observa la secuencia del accidente, nótese los sentidos vehiculares y el área de impacto de color amarillo, así como los desplazamientos hacia su posición final.

Basados en el registro de evidencias y el análisis realizado para el evento se plantea la secuencia probable<sup>3</sup> para el accidente en donde: un instante antes del impacto, el vehículo No. 1 **CAMIONETA** se desplazaba sobre el carril derecho en sentido Pasto – Mojarras a la altura del km 34 + 200 m, a una velocidad comprendida entre sesenta y dos (**62 km/h**) y setenta y cinco (**75 km/h**) kilómetros por hora; mientras tanto, el vehículo No. 2 **MOTOCICLETA**, se desplazaba en sentido Cimarrones – Pasto a la altura del km 34 + 200 m orientado diagonalmente hacia la izquierda sobre el carril derecho a una velocidad comprendida entre quince (**15 km/h**) y veinte (**20 km/h**) kilómetros por hora.
