SE SUBSANA DEMANDA. Radicación: 52001-31-03-003-2024-00016-00 RCE

Proceso: VERBAL DE RESPONSABILIDAD CIVIL EXTRA CONTRACTUAL POR ACCIDENTE DE TRÁNSITO

ALBUM FOTOGRÁFICO

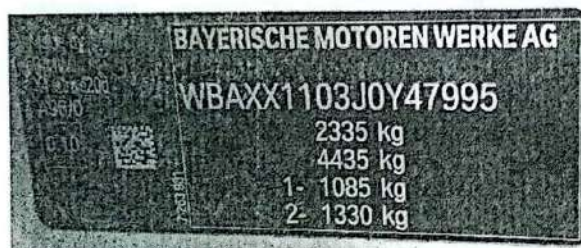
Revisado el estiquier del vin, ubicado en la parte inferior del paral de la puerta del copiloto lado derecho se determina que es original de fábrica.

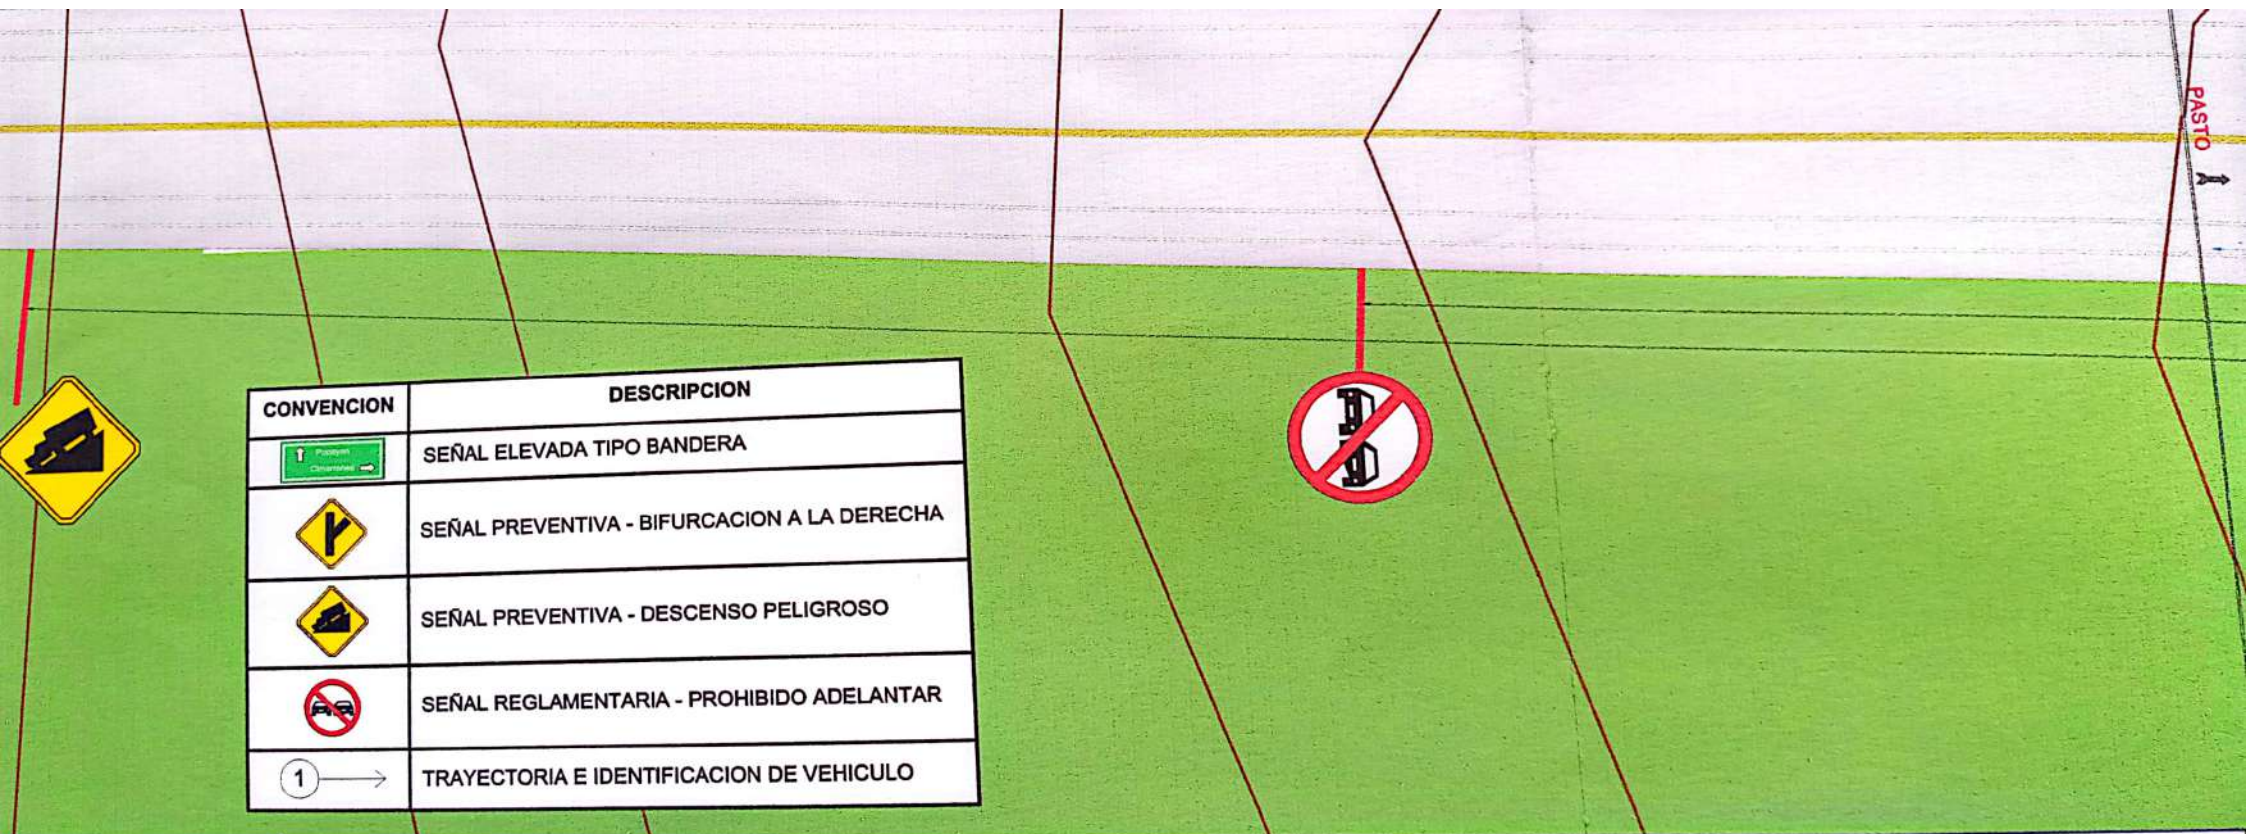
CONVENCION	DESCRIPCION
	SEÑAL ELEVADA TIPO BANDERA
	SEÑAL PREVENTIVA - BIFURCACION A LA DERECHA
	SEÑAL PREVENTIVA - DESCENSO PELIGROSO
	SEÑAL REGLAMENTARIA - PROHIBIDO ADELANTAR
	TRAYECTORIA E IDENTIFICACION DE VEHICULO

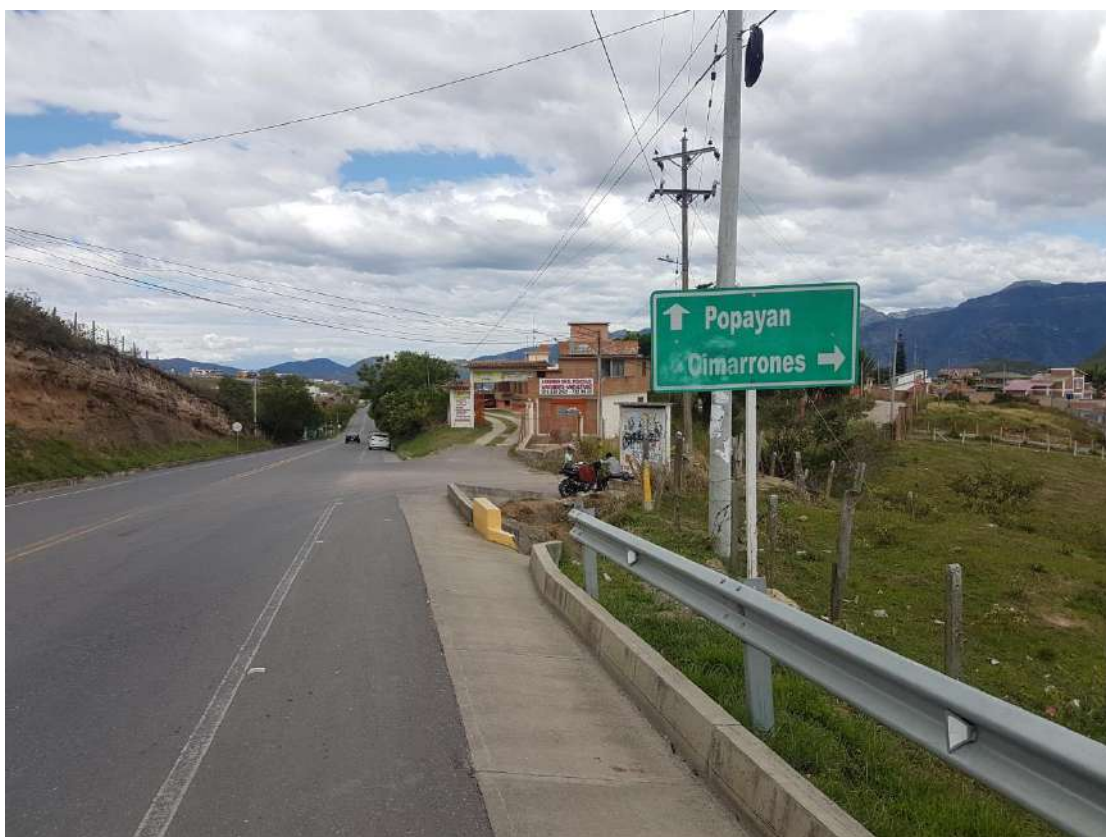
FOTOGRAFIA UNO: La toma fotográfica en dirección Pasto Popayan, muestra el lugar de ocurrencia del accidente vía Panamericana kilómetro 34+550 Pasto – Mojarras, se puede observar la intersección de la Panamericana con la vía de ingreso y salida de Corregimiento de Cimarrones Municipio de Chachagüi, además se puede observar que la zona corresponde a una poblada.

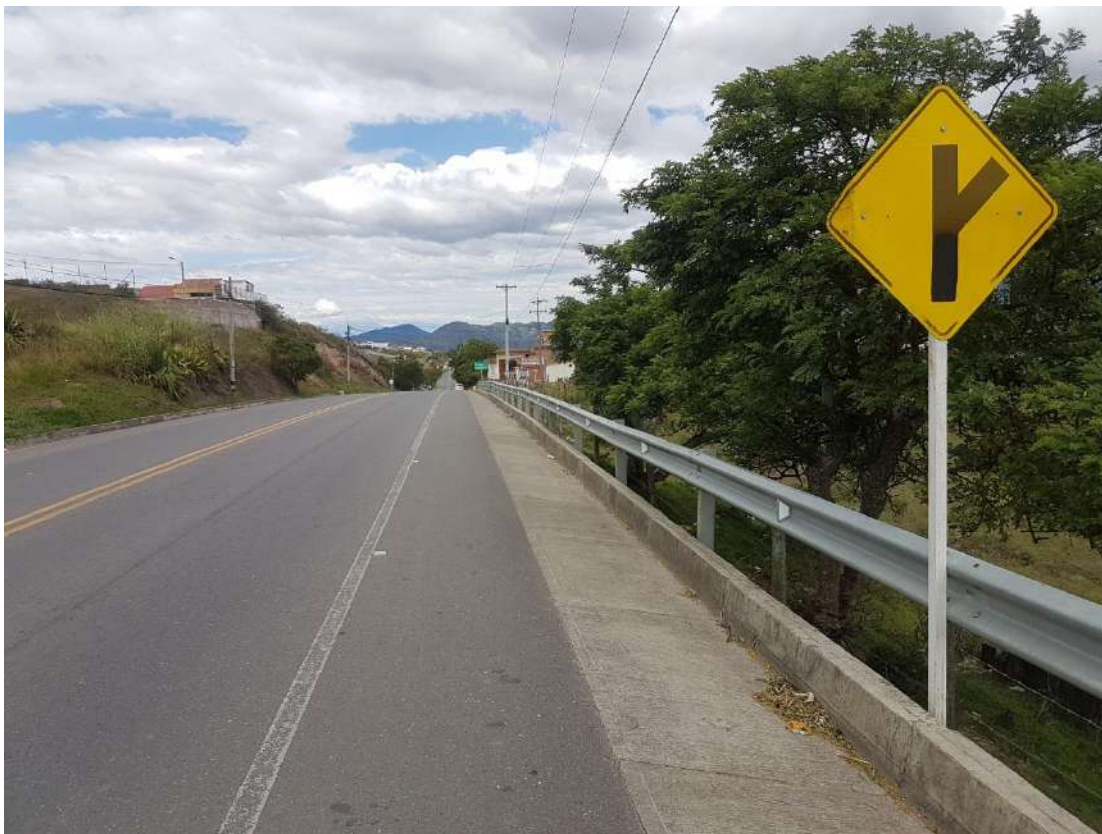
FOTOGRAFÍA DOS: Se observa la vía en que ocurrió el accidente de tránsito, en la dirección Pasto – Mojarraes se desplazaba el vehículo de placas EDX799, en sentido Pasto – Mojarraes, se puede observar en la toma la señal preventiva de intersección a la derecha, la cual informa se encuentra aproximadamente a 70 metros de la intersección donde ocurrió el accidente de tránsito, así mismo se percibe la existencia de zona residencial con concentración de personas, circunstancias estas que lo obligaban a reducir la velocidad de acuerdo al artículo 74 del Código Nacional de Tránsito.

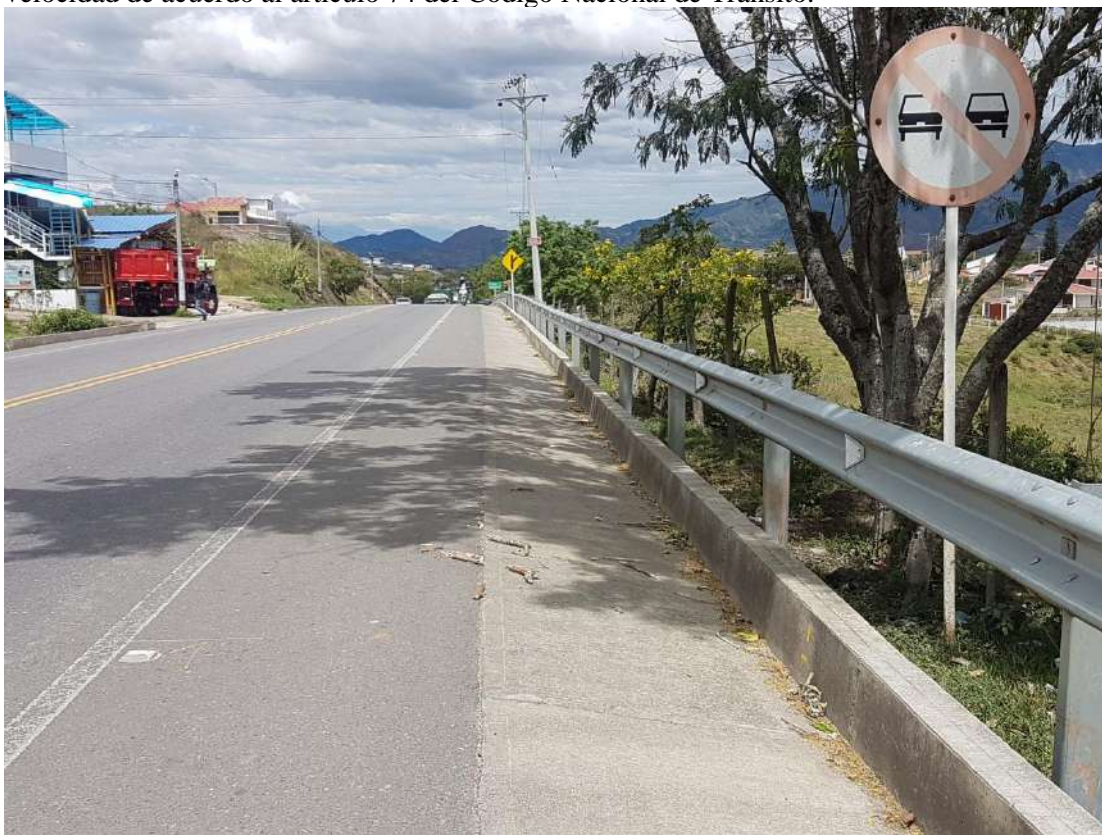
FOTOGRAFÍA TRES: Se observa la vía en la que ocurrió el accidente de tránsito y por la que se desplazaba el vehículo de placas EDX799, al lado derecho de la toma, se mira la señal de prohibido adelantar, debido a que la calzada presenta una ondulación que impide visibilizar los vehículos que se desplazan por el carril contrario, los que ingresan y salen del Corregimiento de Cimarrones y los que se encuentran en el sitio donde ocurrió el accidente.

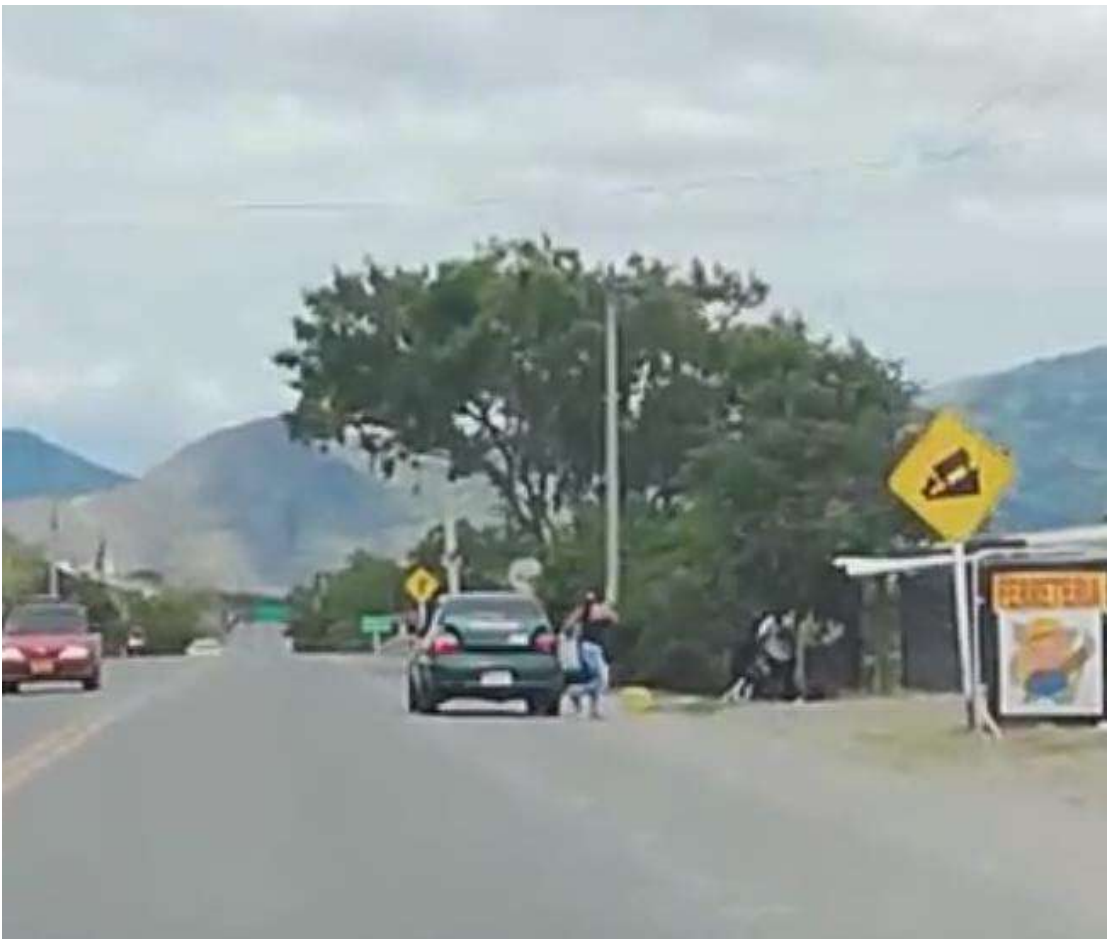
FOTOGRAFÍA 4: Se observa la vía en la que ocurrió el accidente de tránsito y por la que se desplazaba el vehículo de placas EDX799, al lado derecho de la toma, se mira la señal de descenso peligroso, por la existencia de desniveles en la vía.

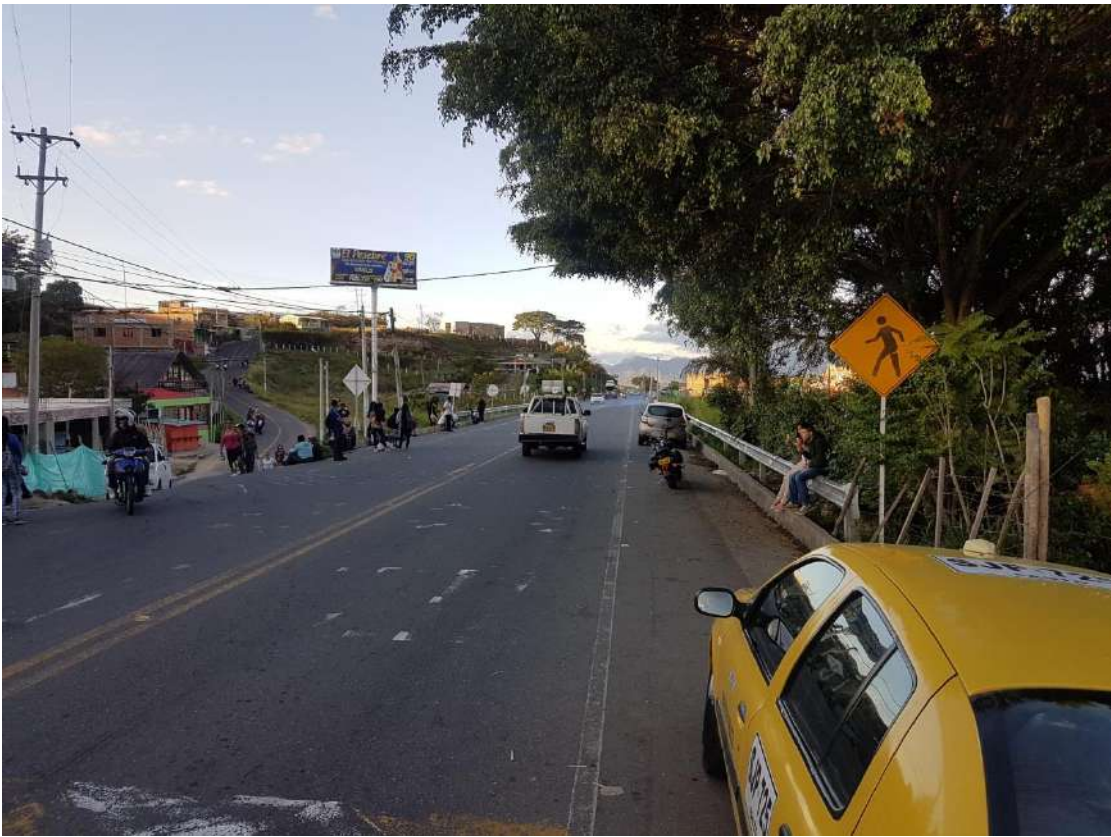
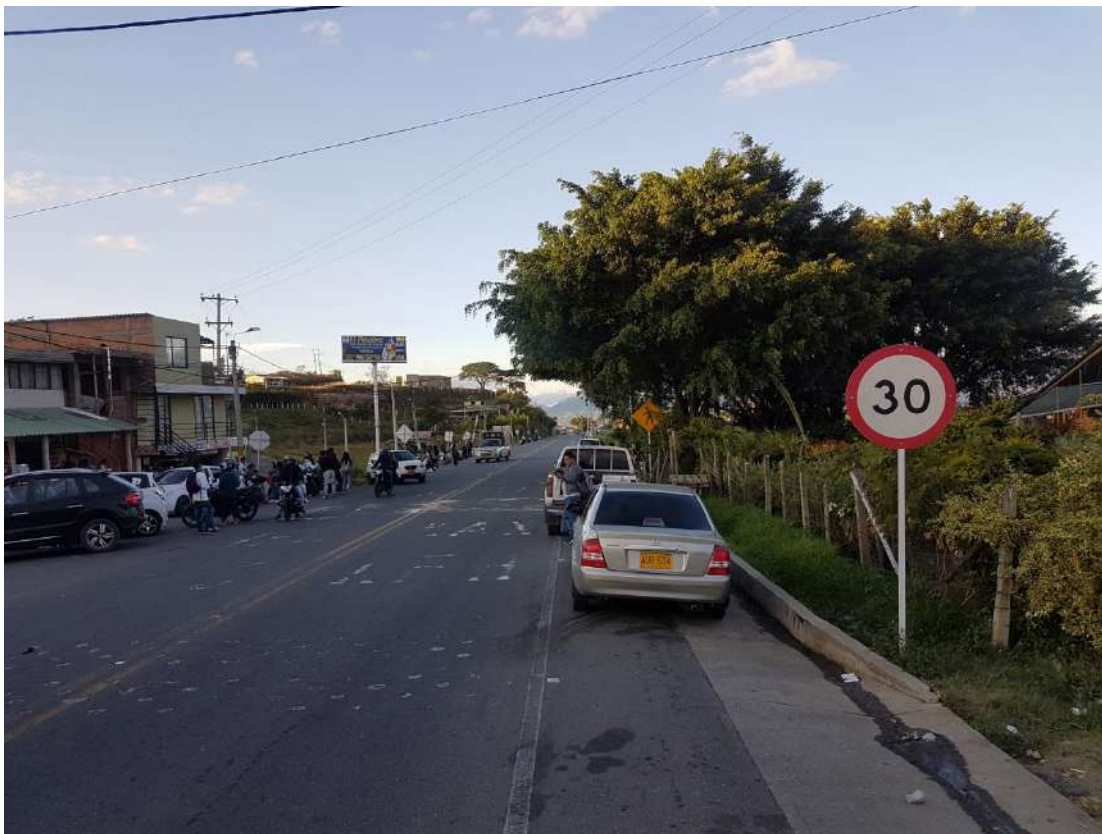
FOTOGRAFIA CINCO:

FOTOGRAFIA CINCO Y SEIS: Se observa sobre la zona anterior a la ocurrencia del accidente, las señales de tránsito existentes, entre las que se encuentra velocidad máxima 30 K/h y peatones en la vía, en consideración a que el sitio corresponde a zona residencial, poblada y con presencia de peatones en la vía.

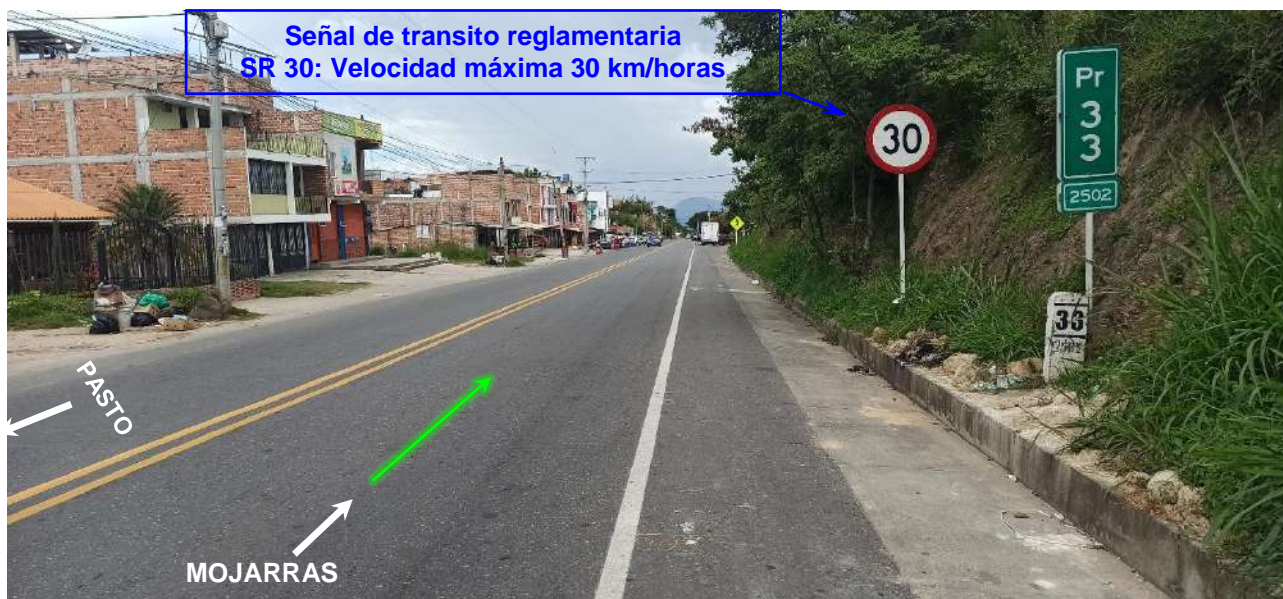
Fotografía N° 1: En esta imagen se observa que en el kilómetro 33, un kilómetro más quinientos cincuenta metros antes de llegar al lugar donde sucedió el accidente de tránsito existe una señal de tránsito SR 30: Velocidad máxima 30 km/horas, la flecha de color **verde** indica la trayectoria de camioneta de placas EDX 799

Esta señal se utiliza para indicar la velocidad máxima a la que pueden circular los vehículos a partir del lugar donde esté instalada. Debe ser repetida con un espaciamiento entre 2 y 5 km de no haber un cambio de velocidad

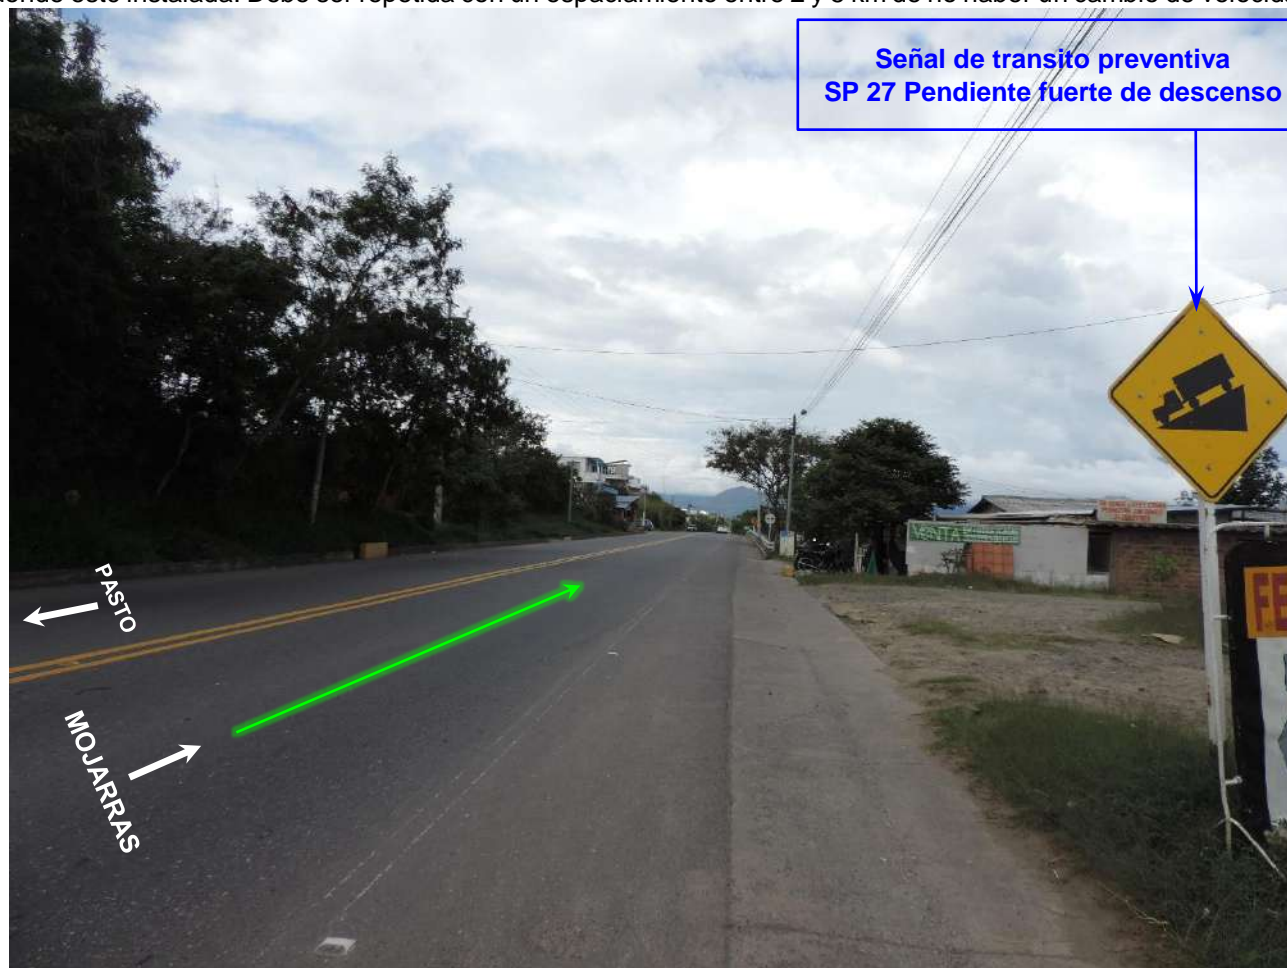
Fotografía N° 2: En esta imagen se observa que 200 metros antes de llegar al lugar donde se presentó el accidente de tránsito se encuentra instalada una señal de tránsito preventiva: SP 27 Pendiente fuerte de descenso, la flecha de color **verde** indica la trayectoria de camioneta de placas EDX 799

Señal de tránsito preventiva: SP 27: Esta señal se utiliza para advertir al conductor la proximidad de una pendiente fuerte de descenso

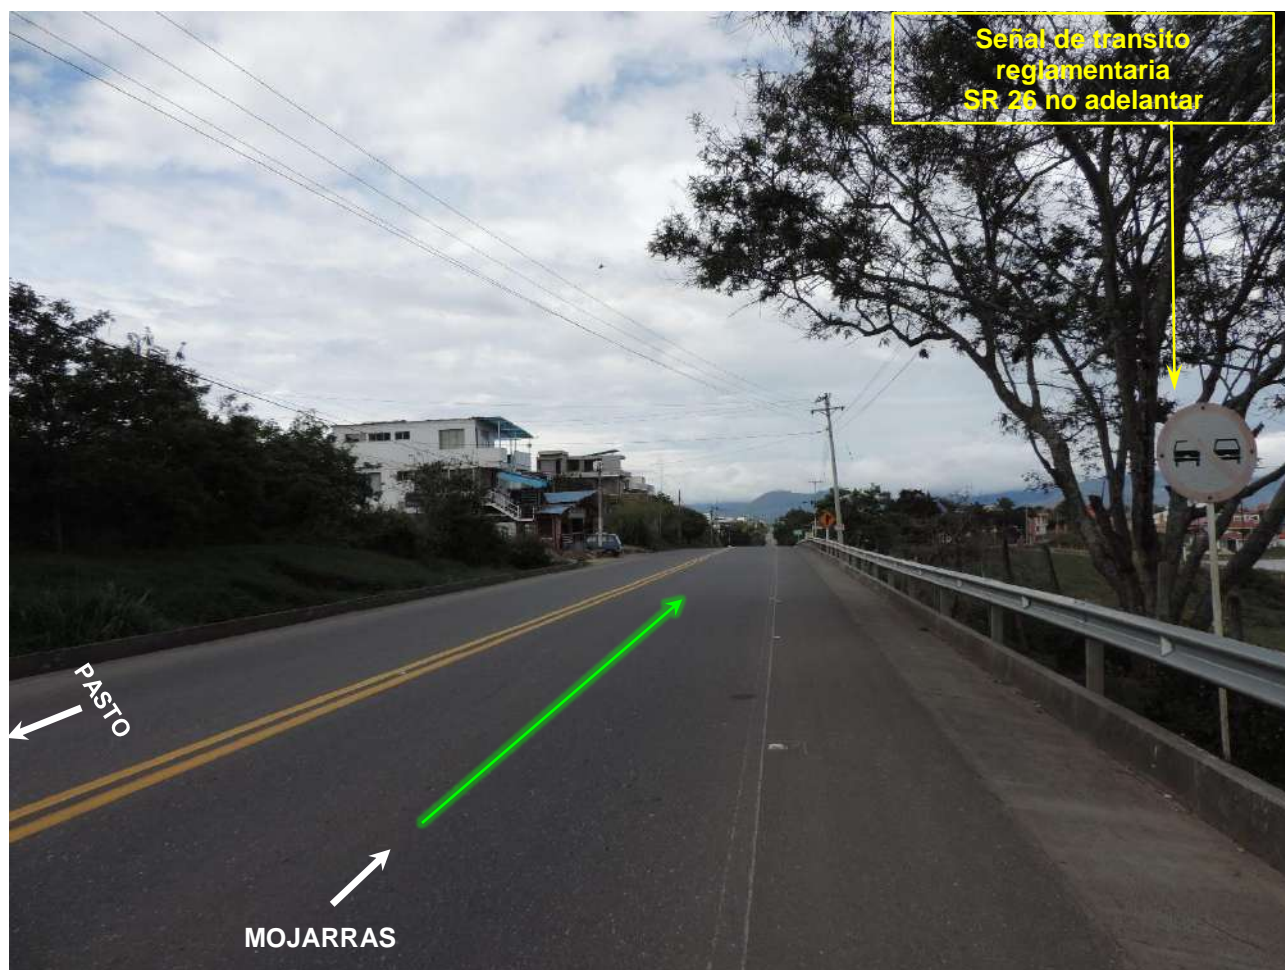
Fotografía N° 3: En esta imagen se observa que 150 metros antes de llegar al lugar donde se presentó el accidente de tránsito se encuentra instalada una señal de tránsito reglamentaria SR 26 no adelantar, la flecha de color **verde** indica la trayectoria de camioneta de placas EDX 799

Esta señal se utiliza para indicar al conductor la prohibición de efectuar la maniobra mediante la cual un vehículo se sitúa delante de otro u otros que le anteceden traspasando el eje de la calzada

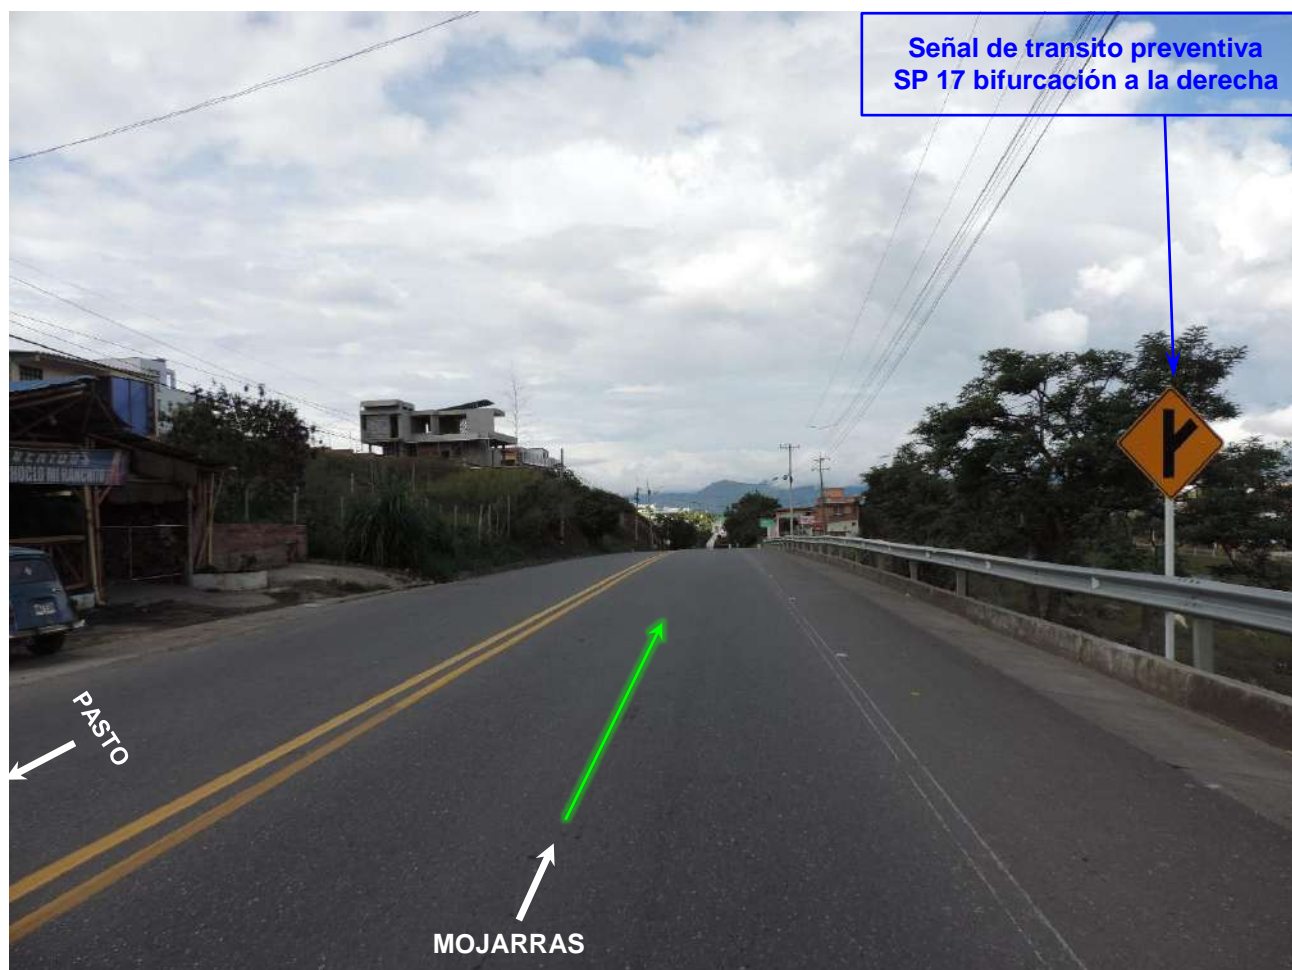
Fotografía N° 4: En esta imagen se observa que 100 metros antes de llegar al lugar donde se presentó el accidente de tránsito se encuentra instalada una señal de transito preventiva SP 17 bifurcación a la derecha, la flecha de color **verde** indica la trayectoria de camioneta de placas EDX 799

Análisis: Señal de transito preventiva SP 17 bifurcación a la derecha
Esta señal se emplea para advertir al conductor la proximidad a una bifurcación de la vía por el costado derecho de la misma.

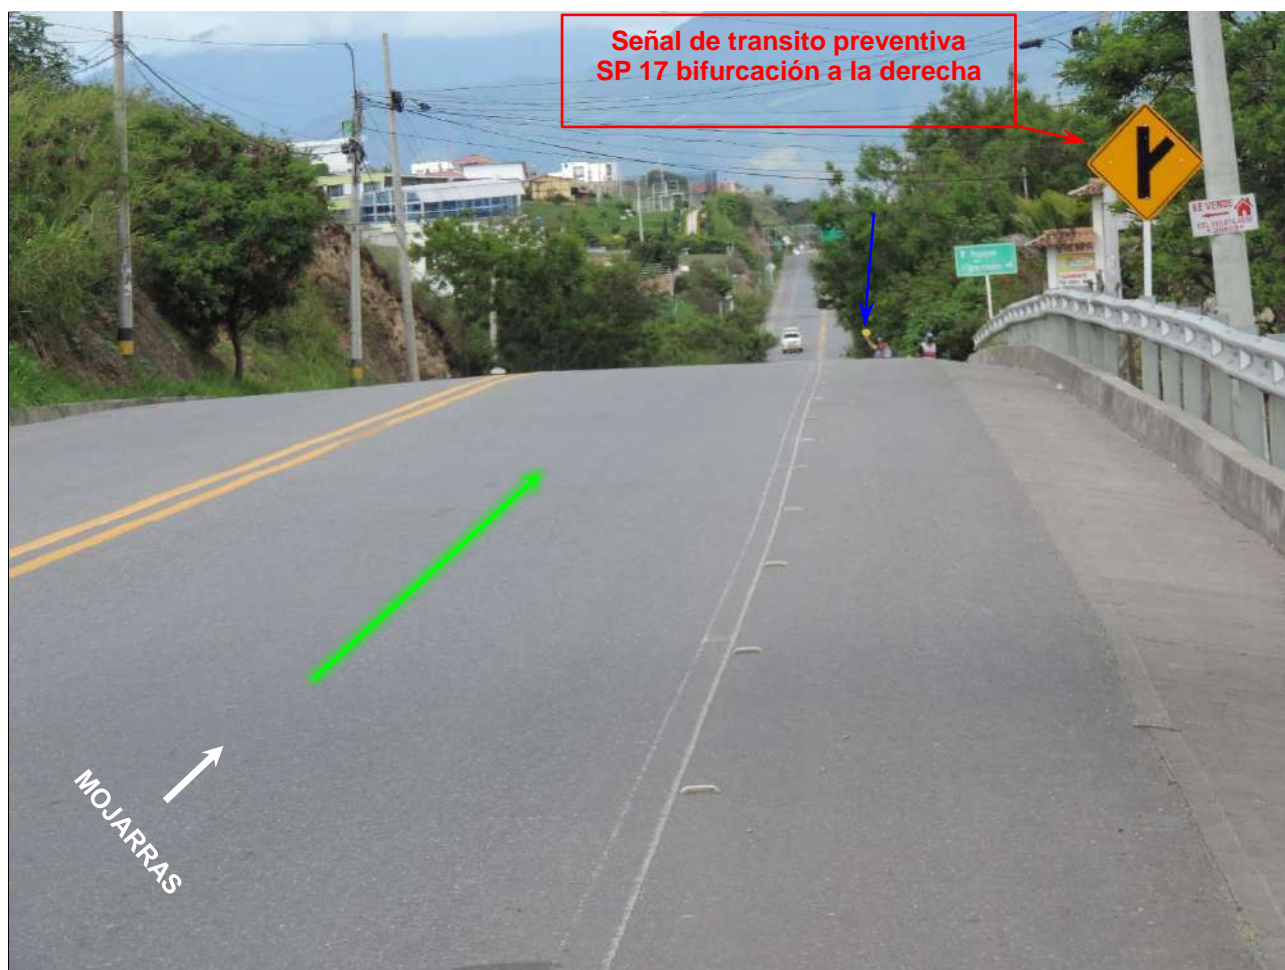
Fotografía N° 5: En esta imagen se observa que 50 metros antes de llegar al lugar donde se presentó el accidente de tránsito se encuentra instalada una señal de transito preventiva SP 17 bifurcación a la derecha, la flecha de color **verde** indica la trayectoria de camioneta de placas EDX 799, la flecha de color azul indica la presencia de un motociclista quien se dispone a realizar la maniobra de cruce de la vía, por ser ésta con pendiente no permite observar a éstos usuarios de la vía

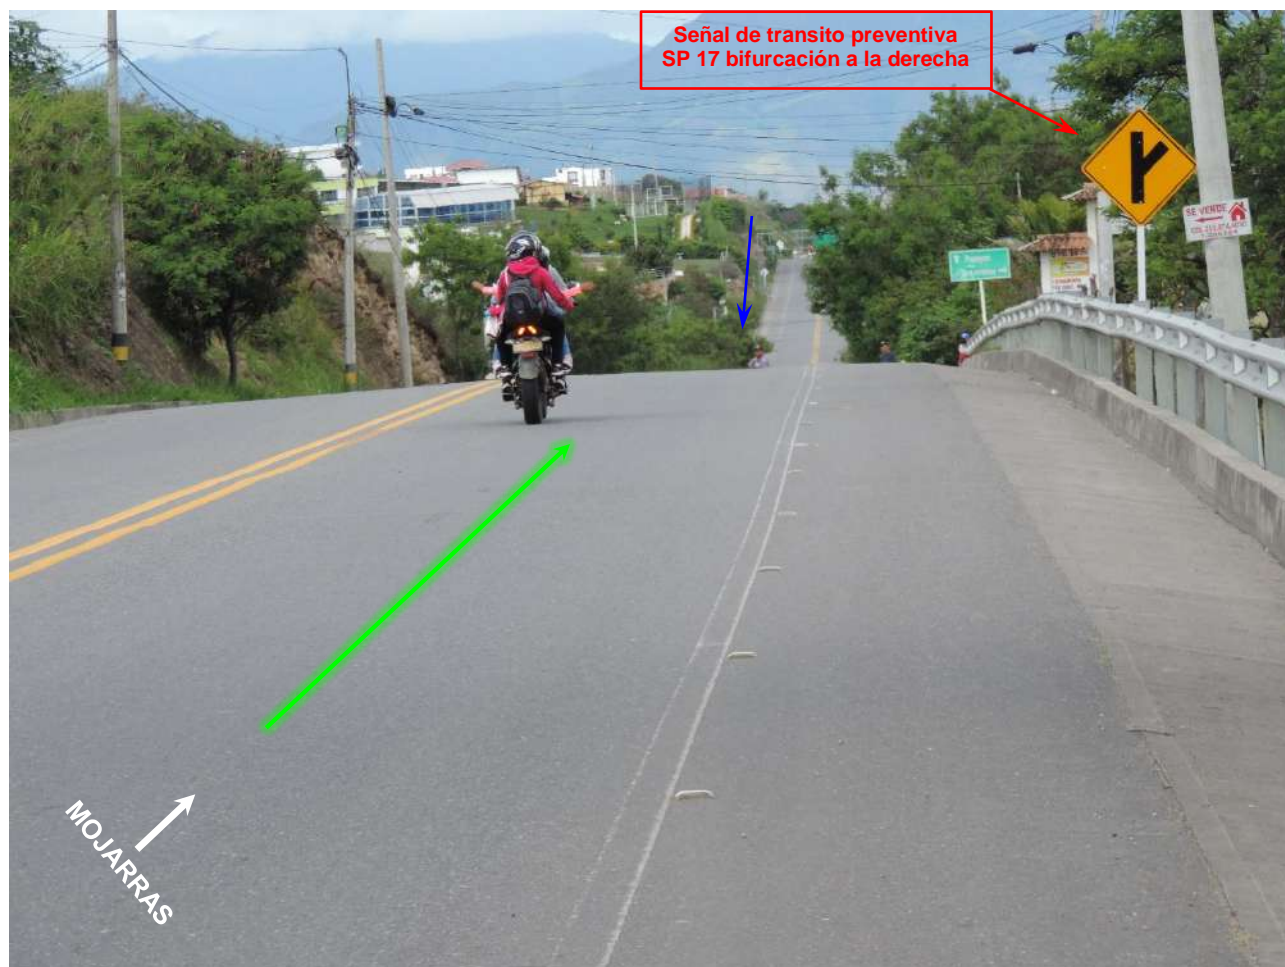
Fotografía N° 6: En esta imagen se observa que 50 metros antes de llegar al lugar donde se presentó el accidente de tránsito se encuentra instalada una señal de transito preventiva SP 17 bifurcación a la derecha, la flecha de color **verde** indica la trayectoria de camioneta de placas EDX 799, la flecha de color azul indica que un motociclista realiza la maniobra de cruce de la vía, por ser ésta con pendiente no permite observar a éstos usuarios de la vía

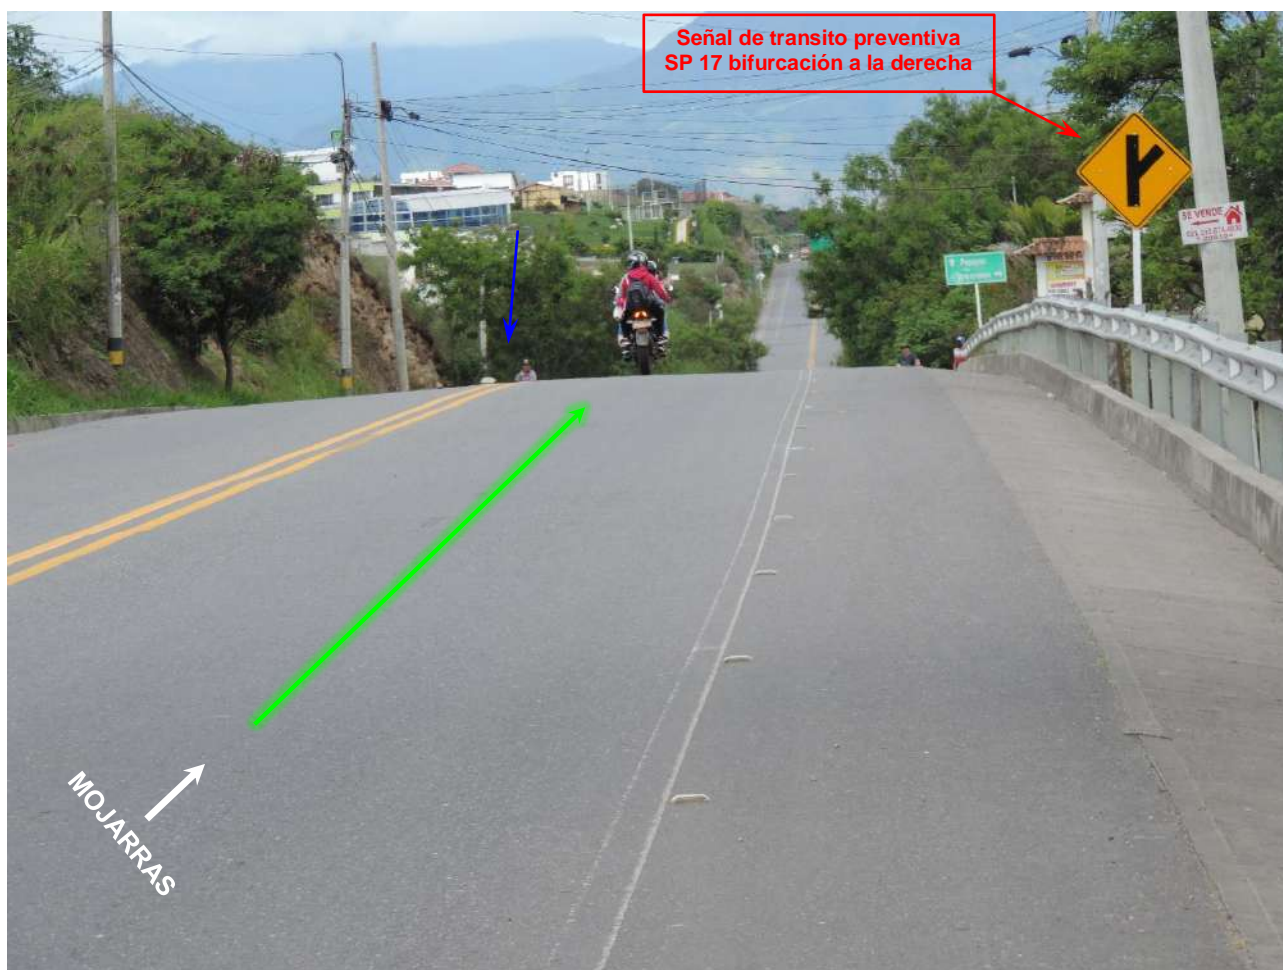
Fotografía N° 7: En esta imagen se observa que 50 metros antes de llegar al lugar donde se presentó el accidente de tránsito se encuentra instalada una señal de transito preventiva SP 17 bifurcación a la derecha, la flecha de color **verde** indica la trayectoria de camioneta de placas EDX 799, la flecha de color **azul** indica que un motociclista realizó la maniobra de cruce de la vía, por ser ésta con pendiente no permite observar a éstos usuarios de la vía

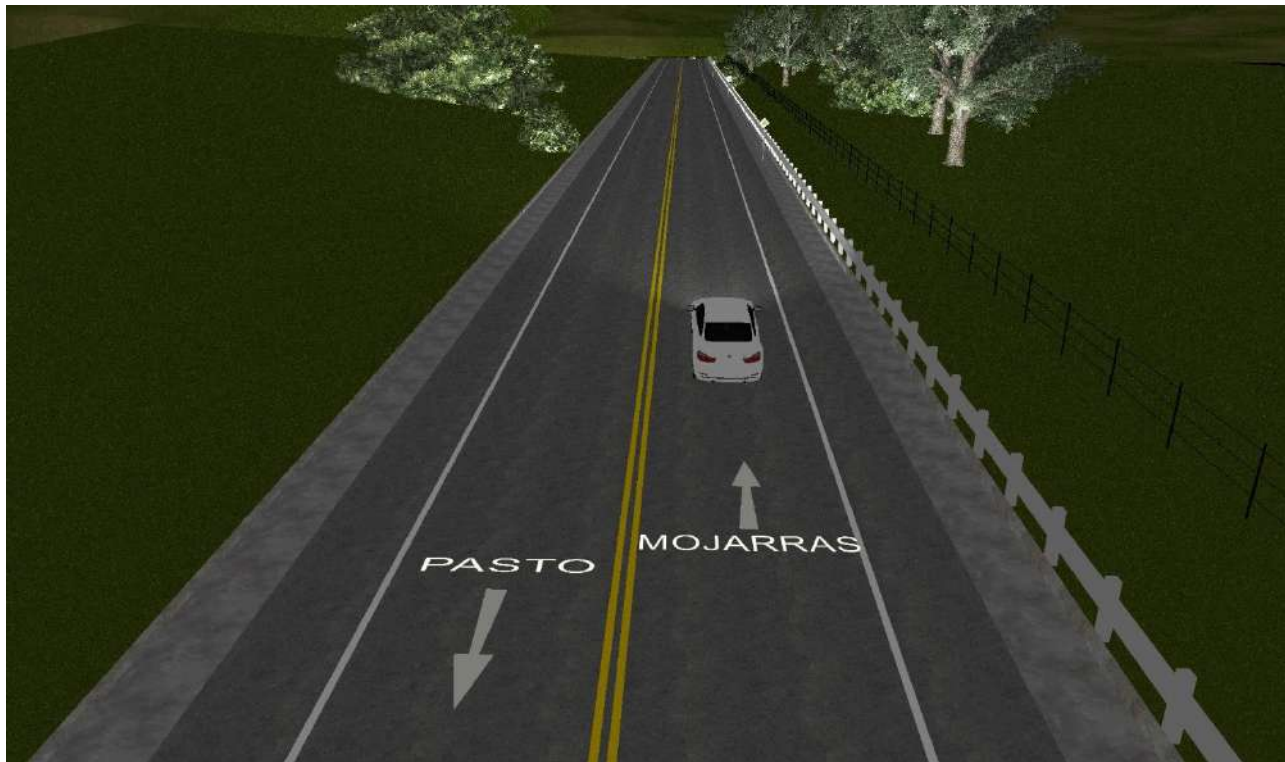
En esta secuencia se observa el vehículo camioneta en sentido Pasto-Mojarras

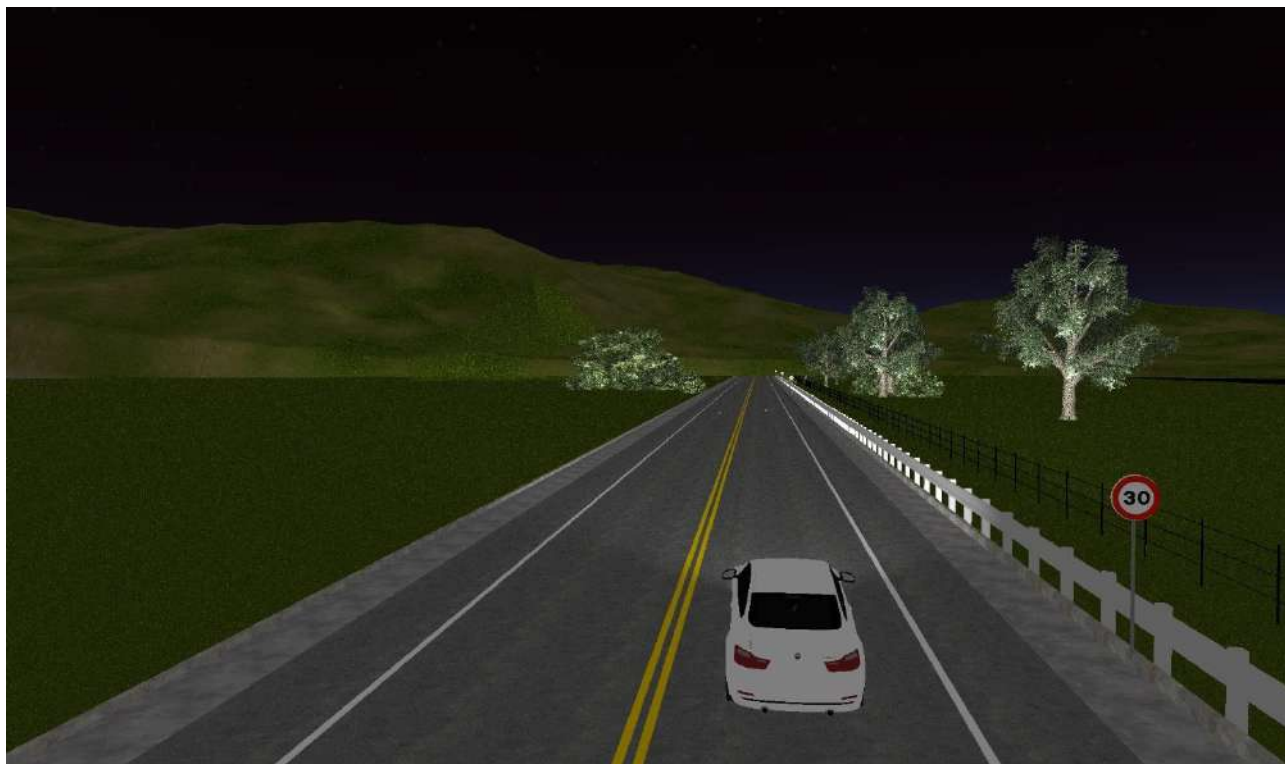
En esta secuencia se observa el vehículo camioneta, donde se aprecia el paso por una señal de tránsito reglamentaria SR 30: Velocidad máxima 30 Km/hora, ubicada a un kilómetro y 550 metros del lugar de los hechos

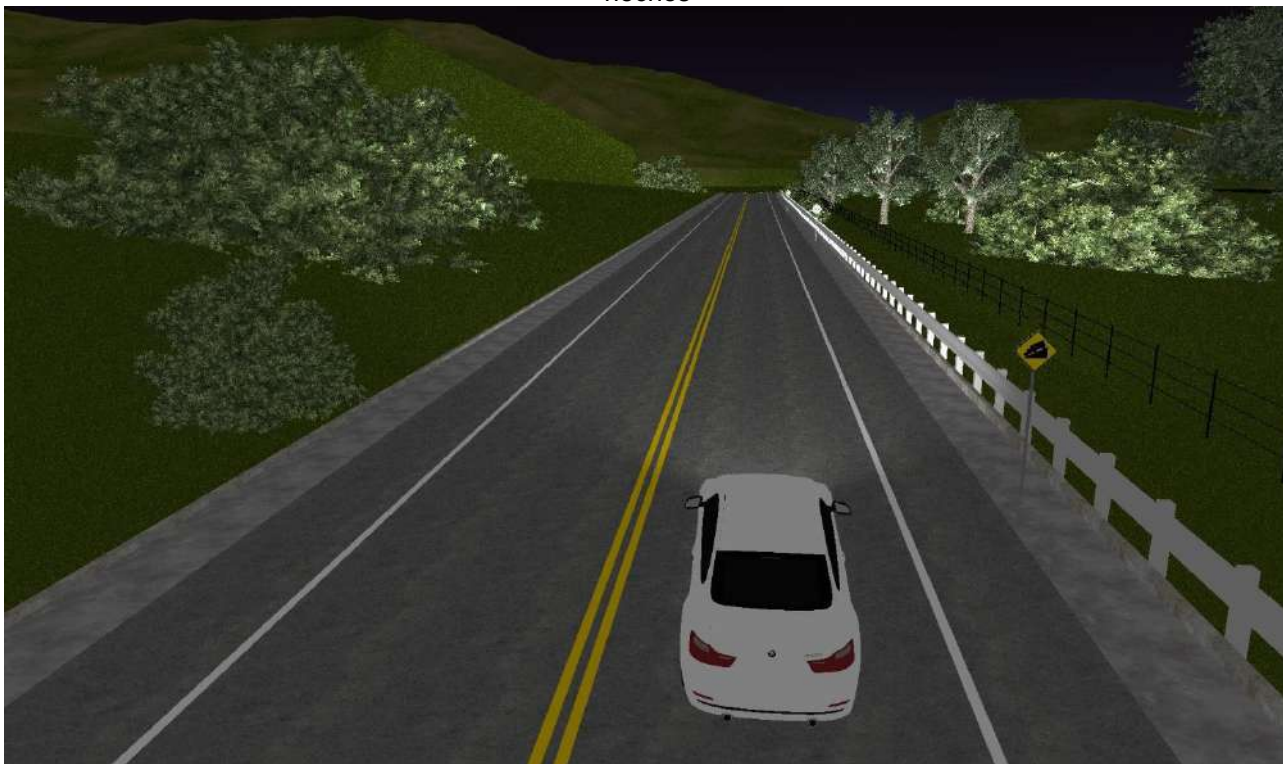
En esta secuencia se observa el vehículo camioneta, donde se aprecia el paso de una señal de tránsito preventiva: SP 27: Pendiente fuerte de descenso, a 200 metros antes de llegar al lugar de los hechos

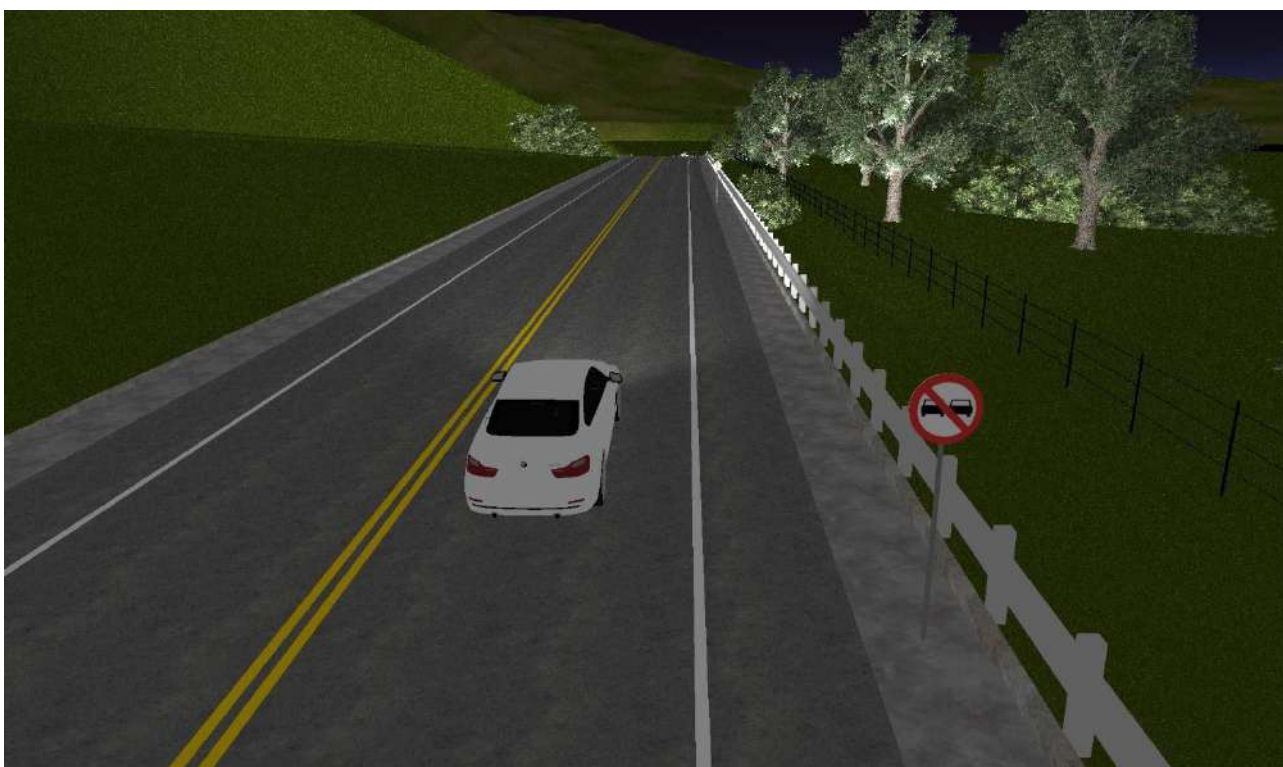
En esta imagen se observa el vehículo camioneta, donde se aprecia el paso de una señal de tránsito reglamentaria SR 26 no adelantar

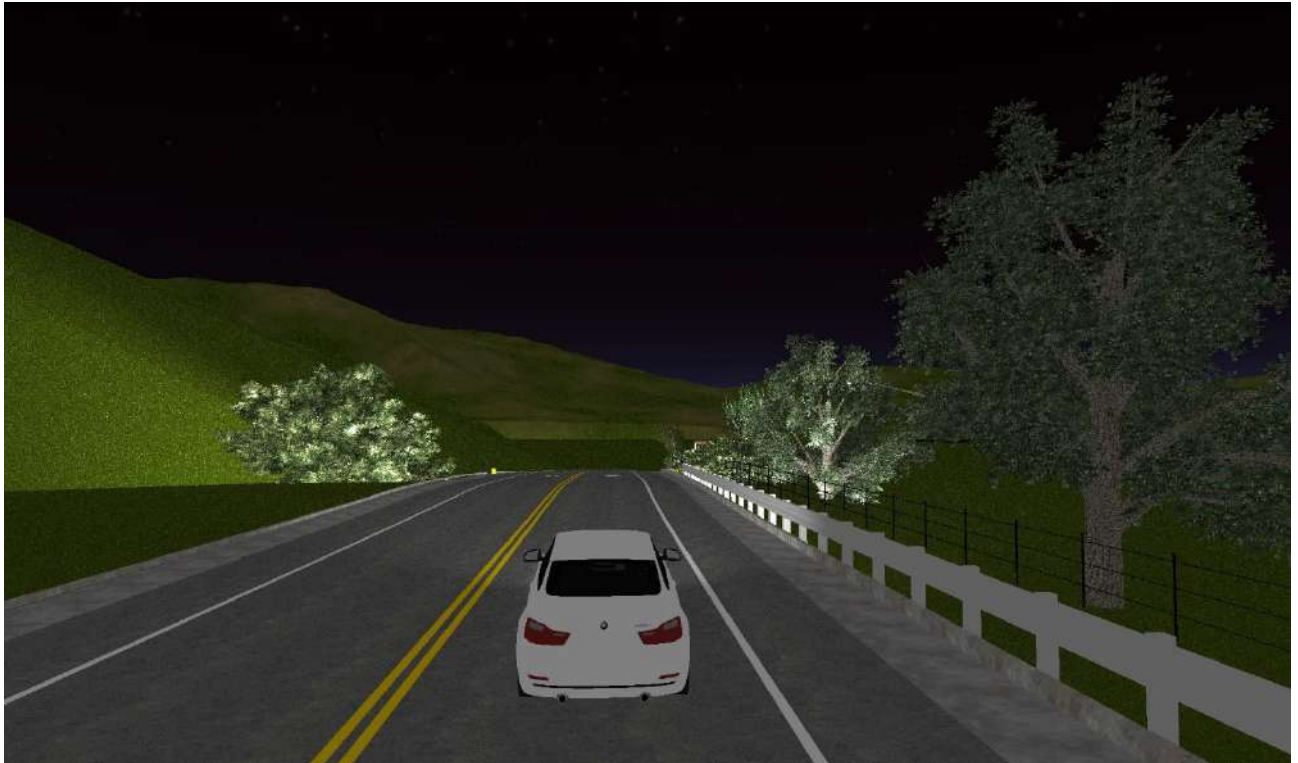
En esta secuencia se observa la continuidad de la trayectoria del vehículo camioneta, donde se aprecia que no tiene visibilidad de los vehículos en la parte anterior por ser ésta vía con pendiente ascendente
