SE SUBSANA DEMANDA. Radicación: 52001-31-03-003-2024-00016-00 RCE

Proceso: VERBAL DE RESPONSABILIDAD CIVIL EXTRA CONTRACTUAL POR ACCIDENTE DE TRÁNSITO

ALBUM FOTOGRÁFICO

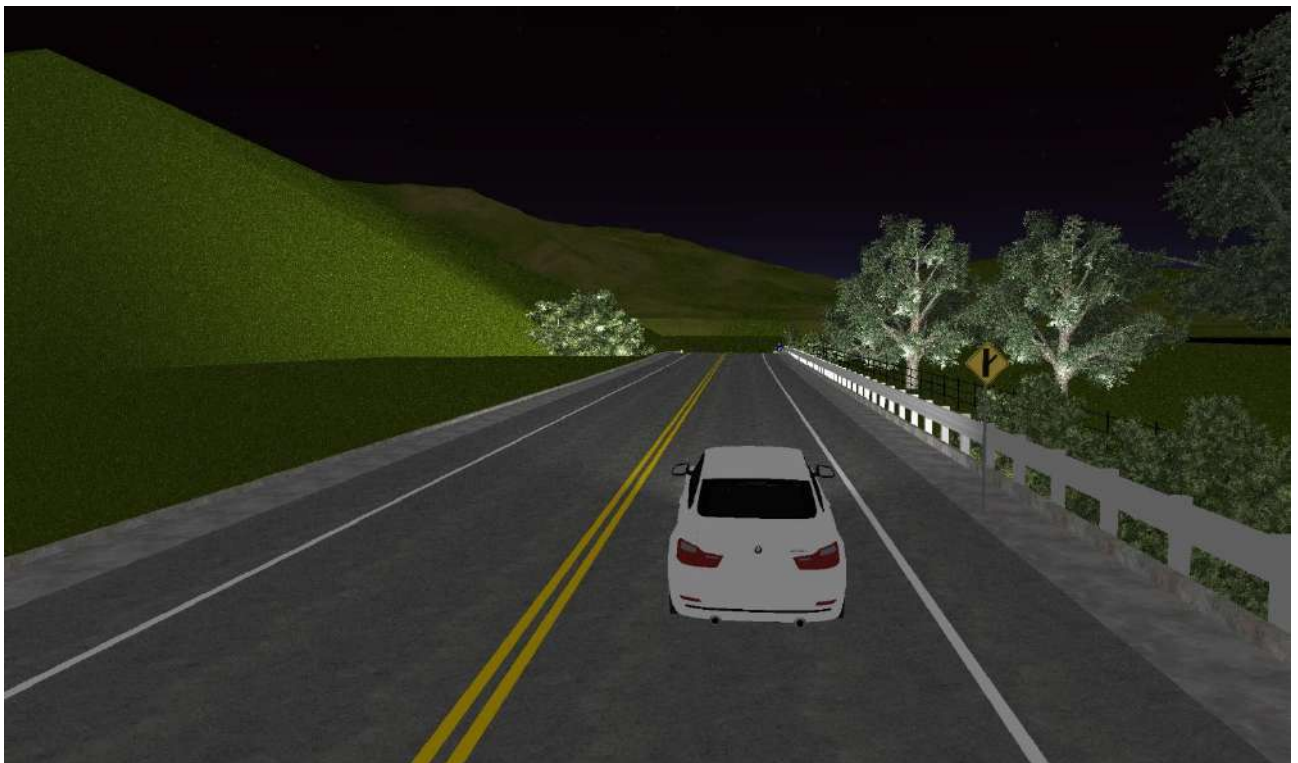
En esta secuencia se observa al vehículo camioneta, donde se aprecia el paso de una señal de tránsito preventiva: SP 17: Bifurcación a la derecha

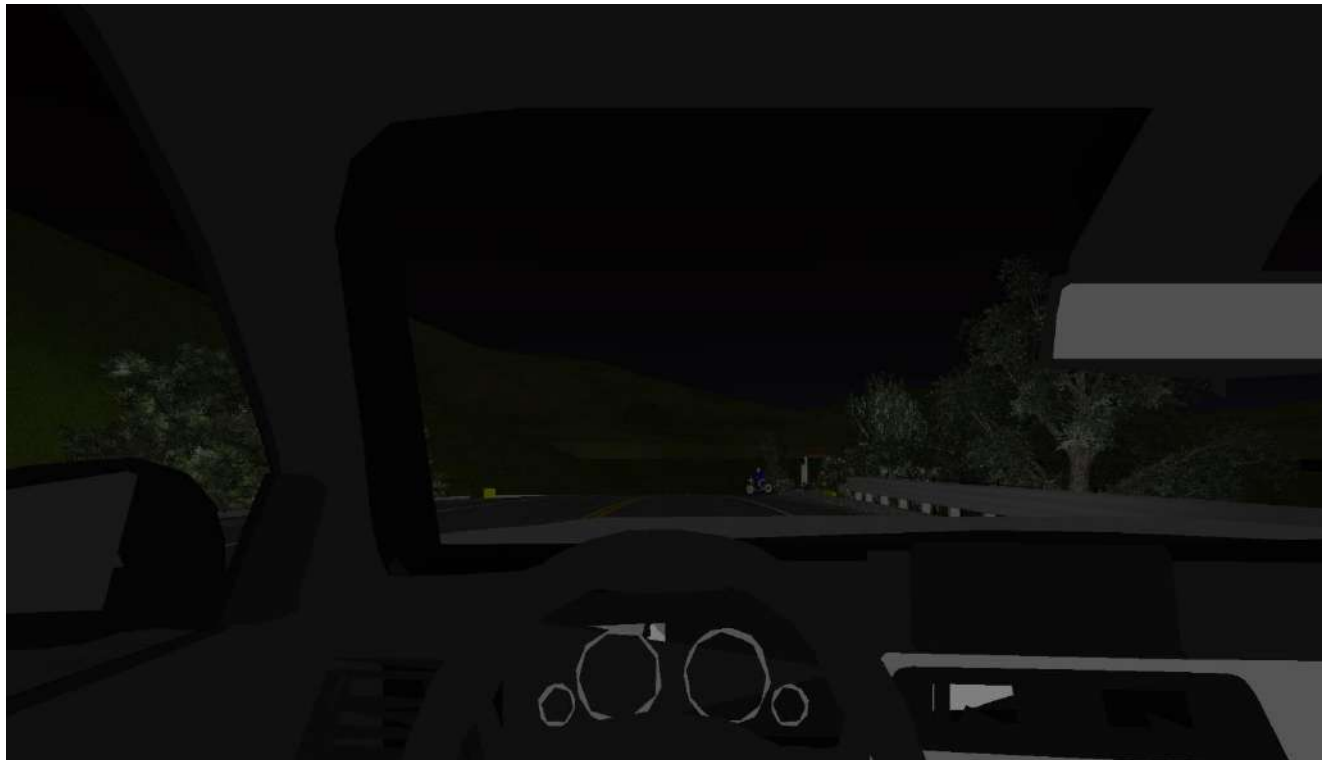
En esta secuencia se observa desde la vista del conductor de la camioneta, la visibilidad que tenía para observa a la motocicleta y su conductor, misma forma para poder reaccionar y realizar una maniobra evasiva tal como obturar el freno y girar el volante

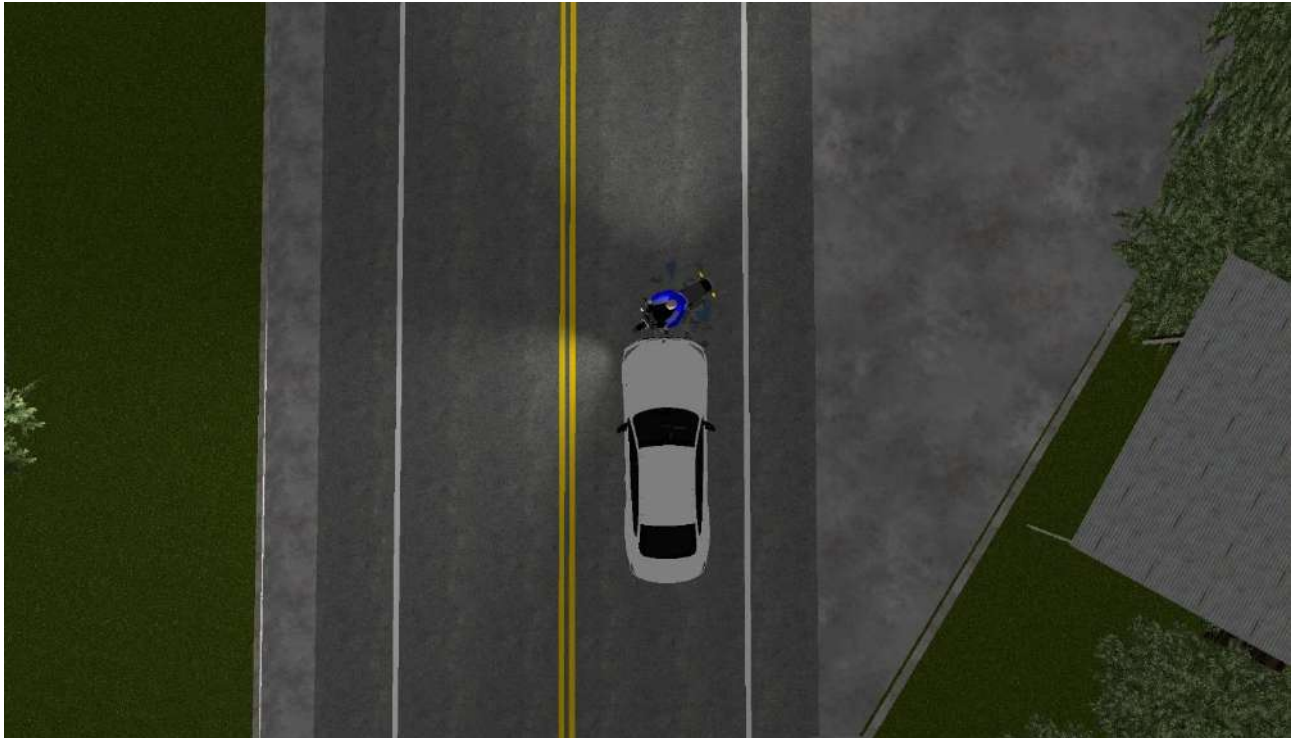
En esta secuencia desde una vista en planta se observa el choque entre los dos vehículos

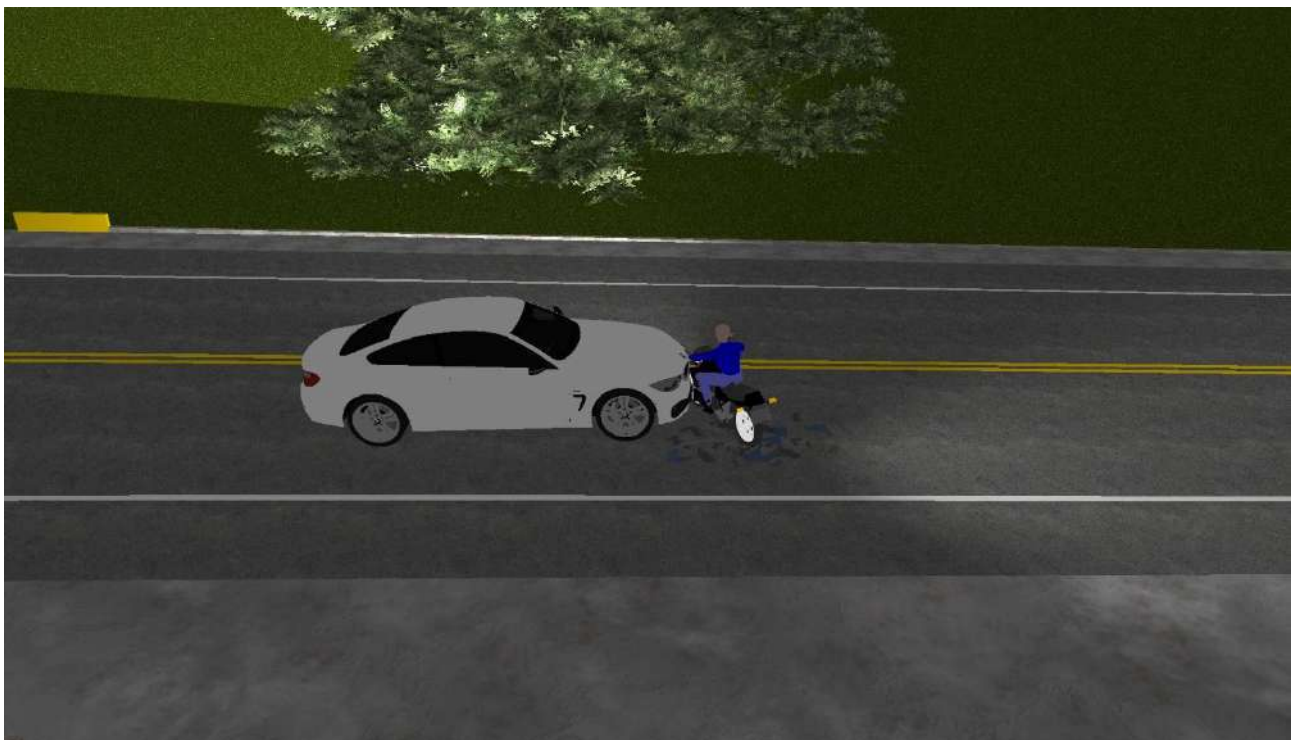
En esta secuencia desde una vista lateral se observa el choque entre los dos vehículos

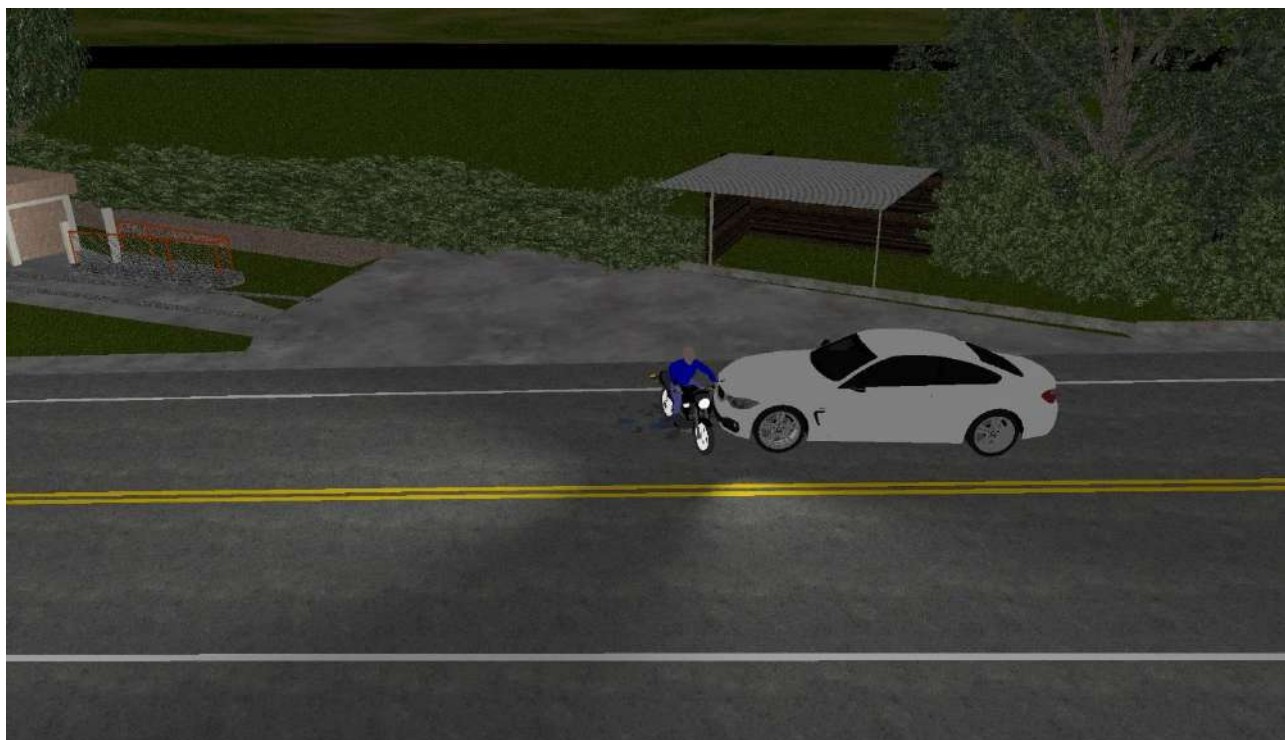
En esta secuencia desde una vista lateral se observa el choque entre los dos vehículos

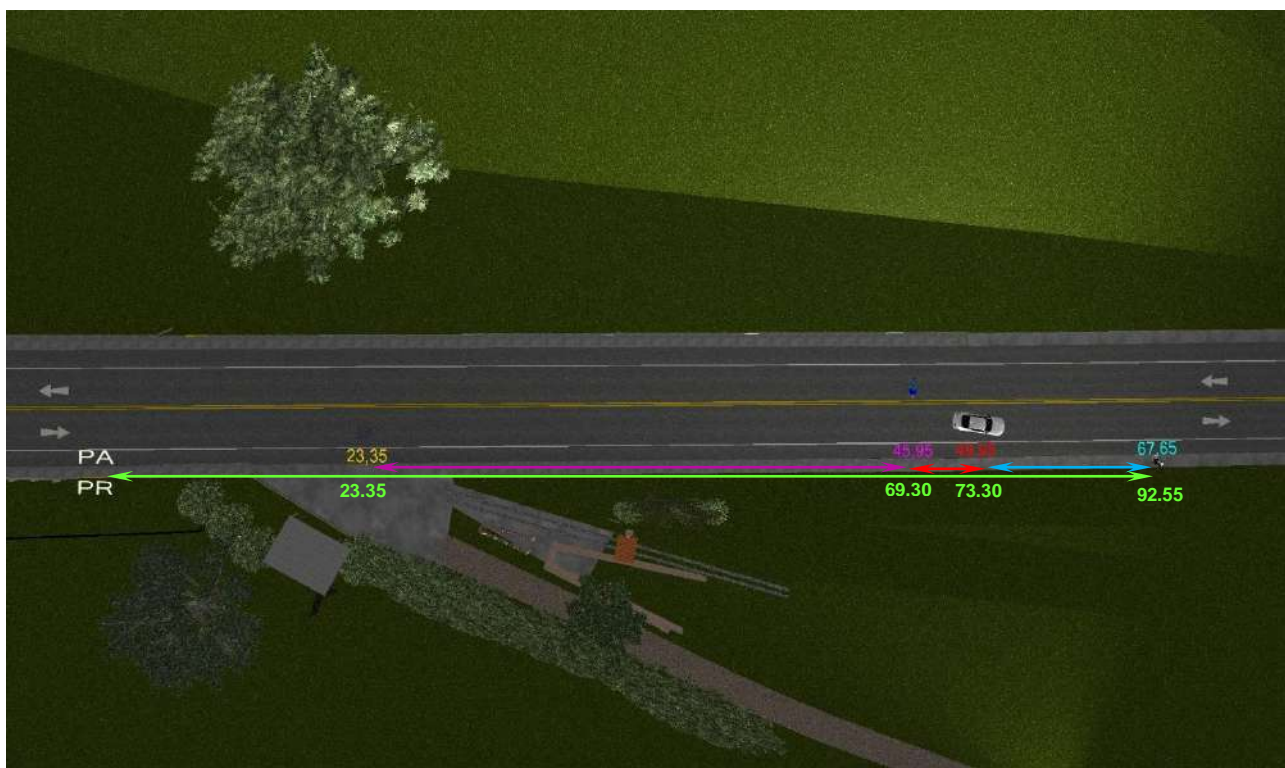
En esta secuencia de acuerdo la información del Informe Policial de accidentes de Tránsito y Croquis, se aprecia la distancia que hay desde el punto de referencia y punto auxiliar hasta los cuatro elementos materia de prueba los cuales se observa con la línea y medidas de color **verde**; Misma forma se observa que el conductor de la motocicleta fue expulsado una distancia de **45.95** Mts, la distancia a la que se detuvo la camioneta que es a **49.95** Mts y la distancia a la que fue expulsada la motocicleta que es a **67.65** Mts

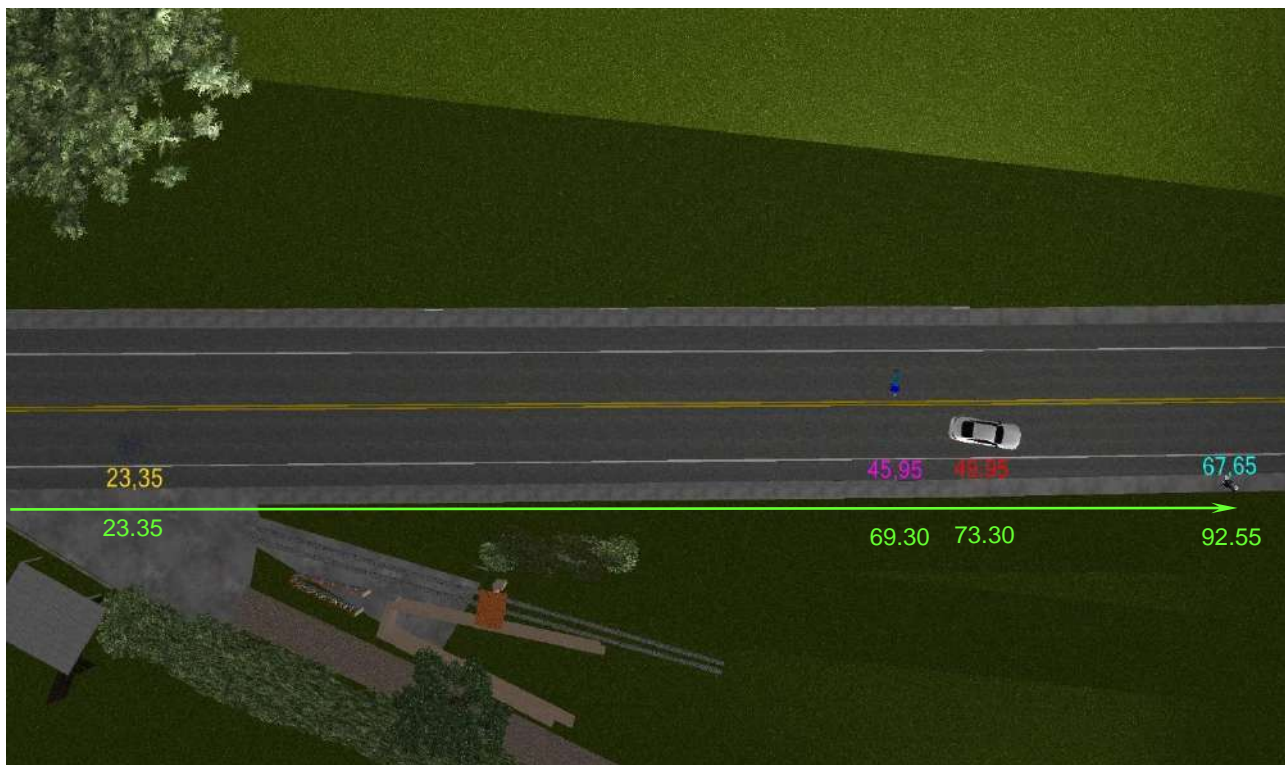
En esta secuencia se realiza un análisis desde el punto de impacto de los dos vehículos, hasta donde quedaron en su posición final el conductor de la camioneta, la camioneta y la motocicleta, se observa que el conductor de la motocicleta fue expulsado una distancia de **45.95** Mts, la distancia a la que se detuvo la camioneta que es a **49.95** Mts y la distancia a la que fue expulsada la motocicleta que es a **67.65** Mts
