Asunto: remisión informe de incumplimiento actualizado en formato 2BS-FR-0070 del presunto incumplimiento contractual, servicio posventa del contrato PN DIRAF Nro.06-6-10178-22.

Ref., Contrato de obra PN DIRAF No. 06-6-10178-22 **“CONSTRUCCION Y DOTACION EDIFICIO ATENCION AL CUIDADANO E INFRAESTRUCTURA DE SERVICIOS DE LA PRIMERA FASE 1- B DEL COMANDO DE POLICIA METROPOLITANA DE NEIVA Y DEPARTAMENTO DE POLICIA DE HUILA, A PRECIOS UNITARIOS FIJOS SIN FORMULA DE REAJUSTE”**.

POLICÍA NACIONAL
Código: 2BS-FR-0070		
Fecha: 12-03-2021	INFORME INCUMPLIMIENTO CONTRACTUAL SERVICIO POSTVENTA	
Versión: 0

ASUNTO: Informe novedades posventas del contrato de obra PN DIRAF No. 06-6-10178-22

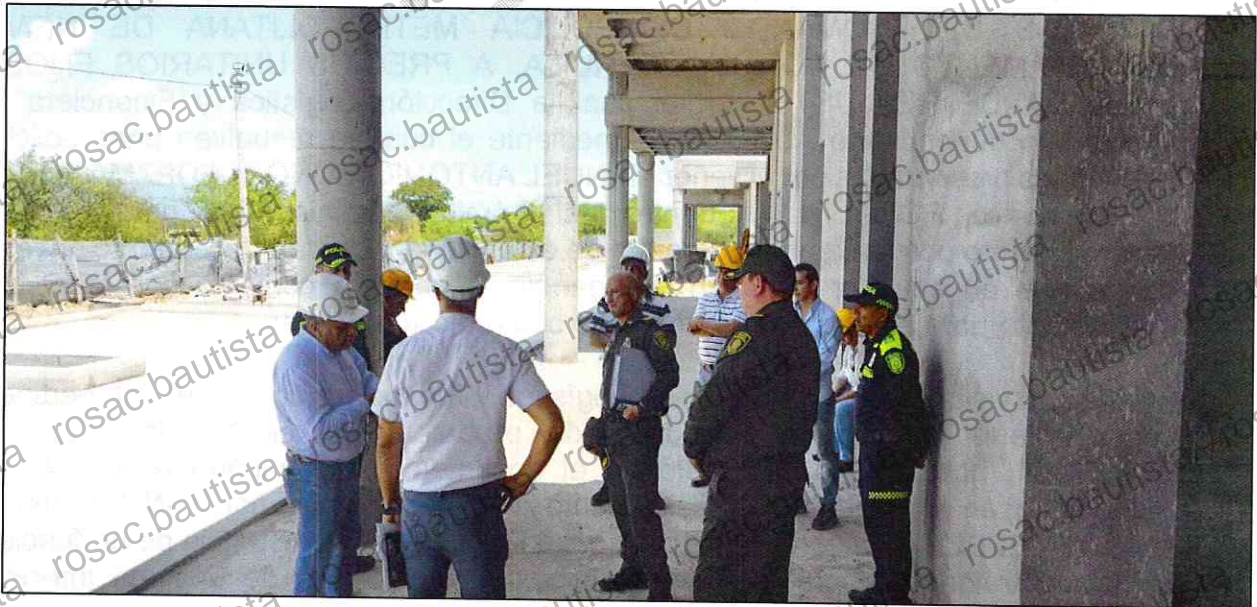
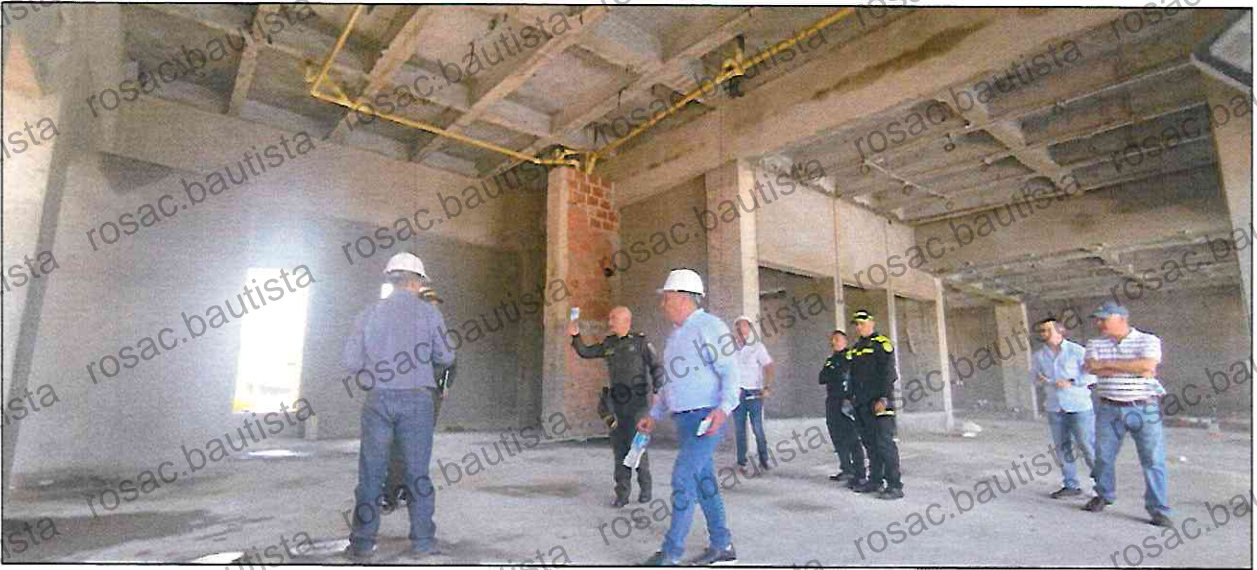
Registro fotográfico de la visita efectuada:

Así mismo no se evidenció reparaciones en los defectos constructivos y actividades descritas en el informe de presunto incumplimiento, para efectuar una reducción de valor establecido como responsabilidad.

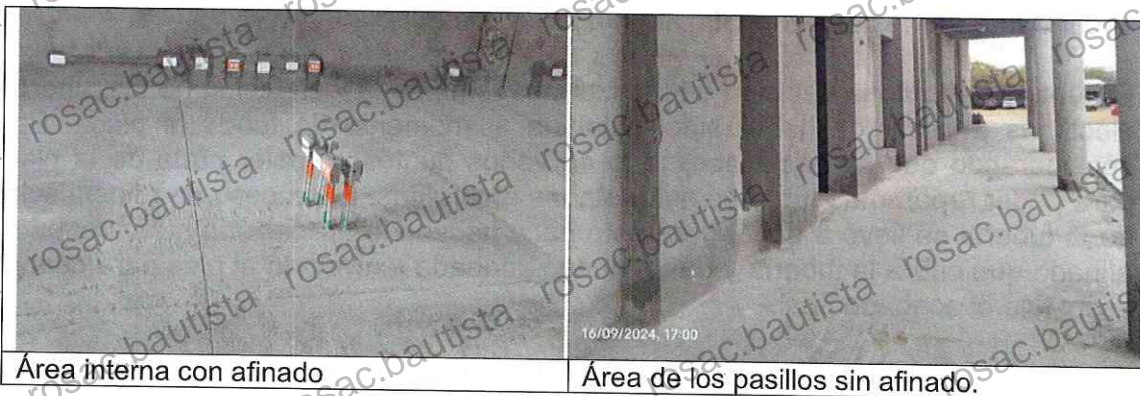
Área interna con afinado

Área de los pasillos sin afinado.

Compromiso N°1. Efectuar actividades del ítem 5.5 referente al suministro e instalación de afinado liso para pisos, escalera y cubiertas, en el cual el contratista de obra se compromete a realizar el afinado del piso de la placa de contrapiso que se ubica en el área del proyecto contratado con una cantidad definida de (2.066) m2, en el tiempo establecido en el cronograma anexo.

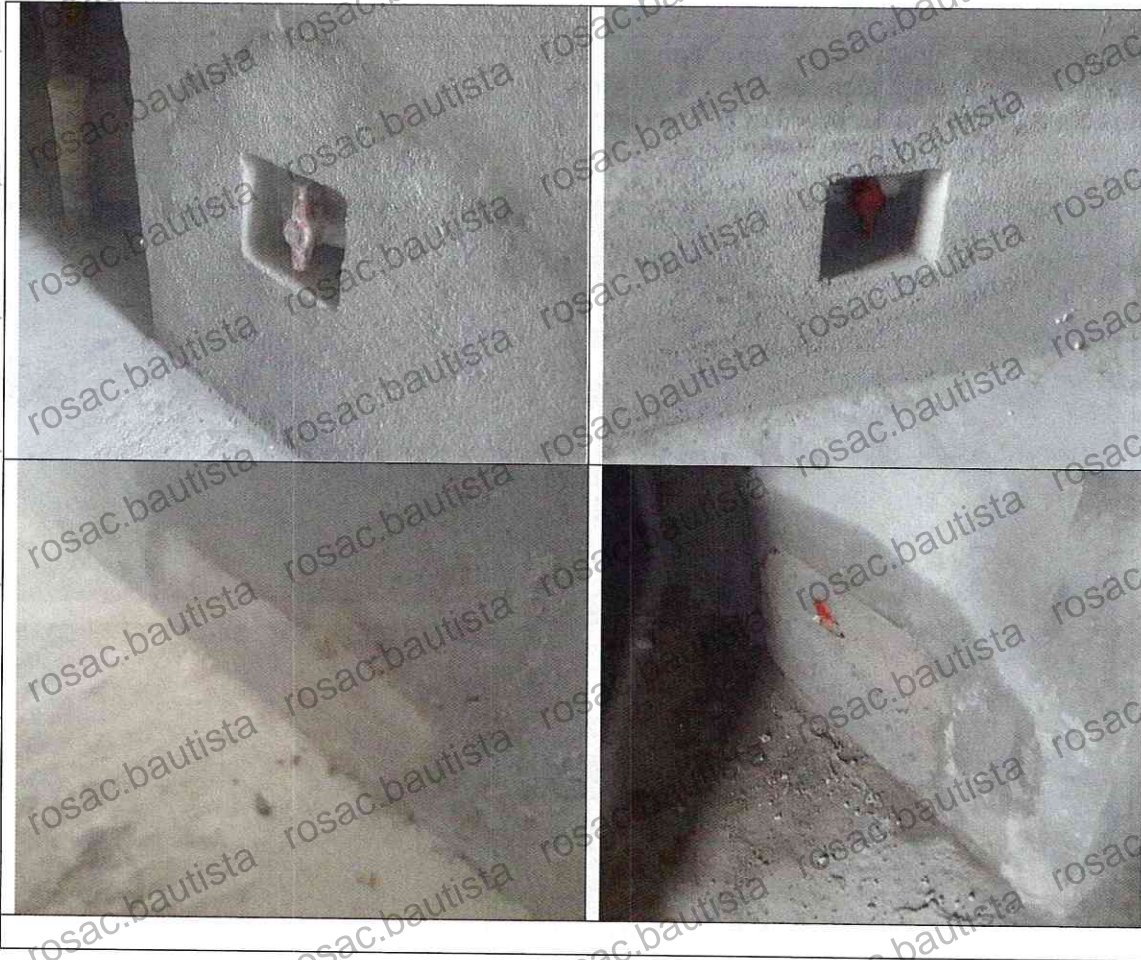
El consorcio contratista realizó la reubicación de los puntos mal ubicados y resano los muros afectados en el proceso, sin embargo, para el recibo a satisfacción se le solicitó hacer las pruebas de presión del caso a la tubería bajo la supervisión de la interventoría, pruebas que no realizó el consorcio PONAL LYM y por lo tanto no se pudo corroborar su correcto funcionamiento y por lo tanto no se da por recibida la instalación hidráulica.

Compromiso N°3: Ítem 6.1.10 suministro e instalación de punto hidráulico PVC-P sanitario Fluxómetro 1.1/4 ". 6.1.11. Suministro e instalación registro pesado cortina tipo RED WHITE ROSCAR 2" y 6.1.12 suministro e instalación de registro pesado cortina TIPO RED WHITE ROSCAR 1 – ½" se debe reubicar la tubería expuesta, con el fin que queden incrustadas en el muro.
