DIRECCIÓN TÉCNICA ANTE EMCALI EICE ESP

**ACTUACIÓN ESPECIAL DE FISCALIZACIÓN AEF/DF
DENUNCIA FISCAL No. 065-2024**

INFORME PRELIMINAR

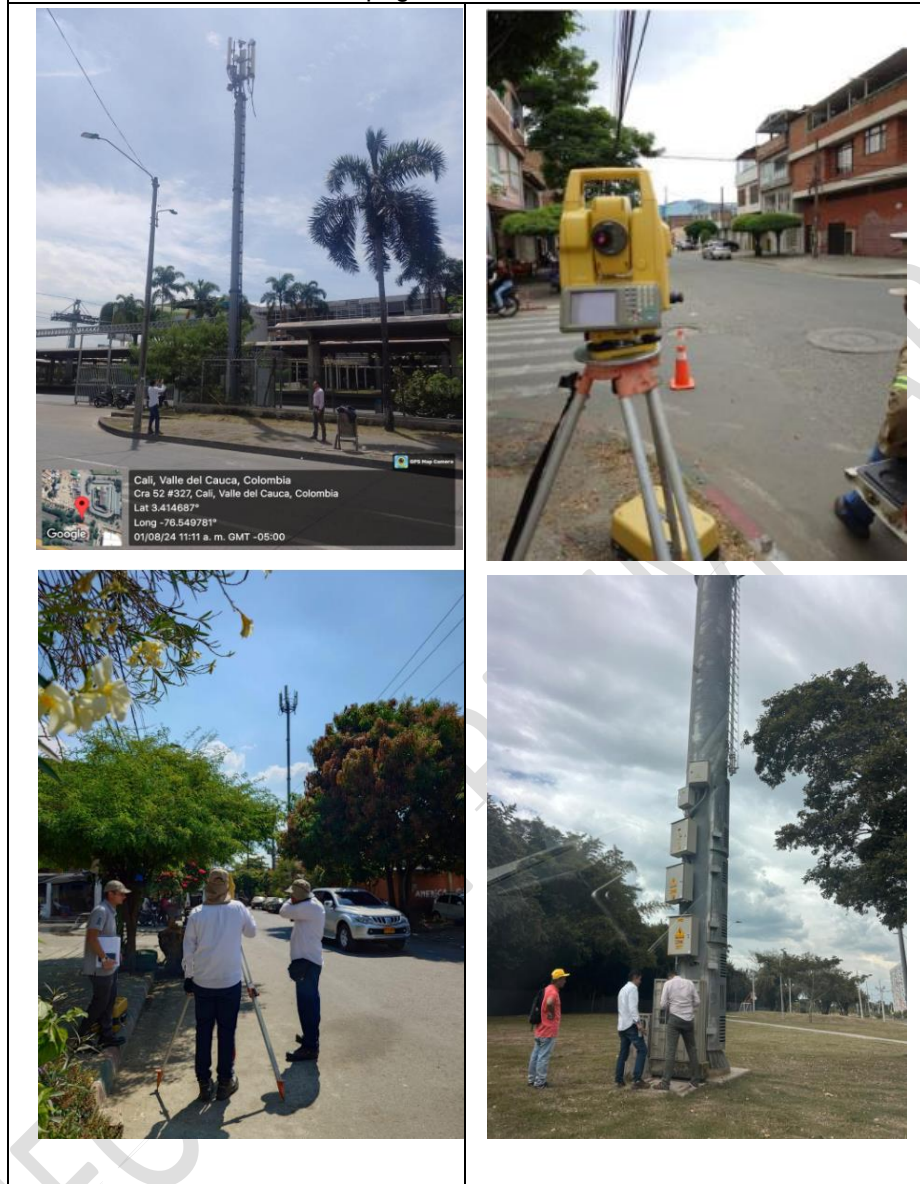
ILUSTRACIÓN 1 Visita Fiscal Conjunta Comisión Auditora y Equipo de Topografía de EMCALI

Visita fiscal del día 1 agosto de 2024, realizada por el equipo auditor y equipo de topografía de EMCALI EICE ESP, donde se determinaron entre otras, altura, inclinación y paralelismo de las torres.

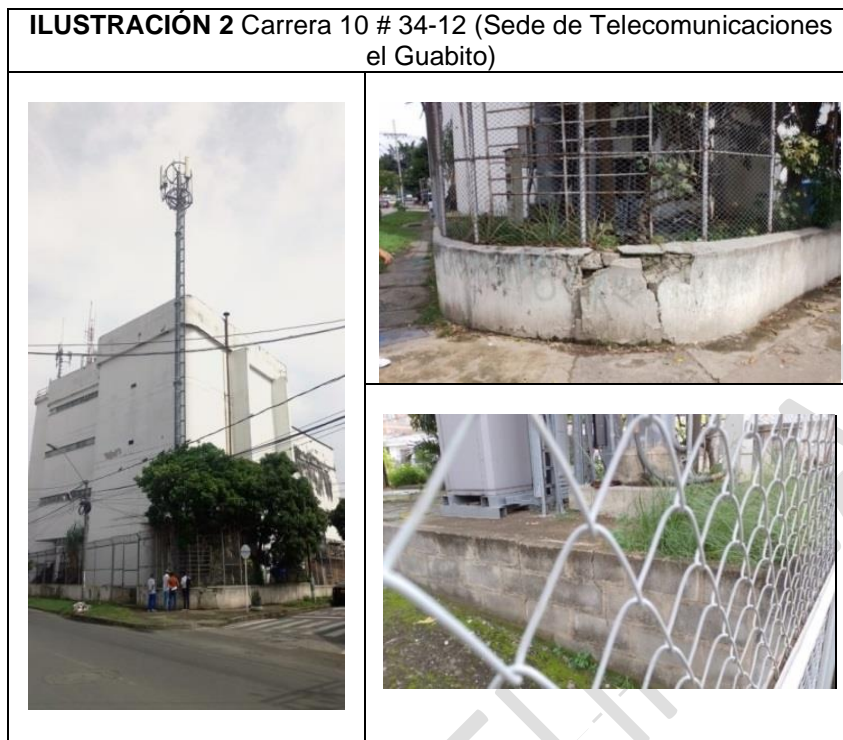
En la ilustración se puede observar las grietas generadas en el muro perimetral de las instalaciones de telecomunicaciones, como también en el andén peatonal.

Sobre las condiciones estructurales de esta torre, se evidencia que presenta inclinación del cuerpo superior con dirección sureste-noreste de $0,082^\circ$, generando riesgo de colapso sobre la población estudiantil del Colegio Mayor de Santiago de Cali, ubicado del otro lado de la calle, así como, las viviendas cercanas y las mismas instalaciones de telecomunicaciones de EMCALI EICE ESP, lo cual es corroborado según informe técnico realizado por la comisión de auditoría de la CGSC y el ingeniero topográfico adscrito a EMCALI EICE ESP.

La CGSC en visita técnica realizada a la torre tipo monopolo de la Central Telefónica el Guabito predio asignado a la Gerencia de la Unidad Estratégica de Telecomunicaciones de EMCALI EICE ESP, evidenció una inclinación del soporte de la estructura tipo monopolo del cuerpo superior con dirección sureste-noreste de 0,082° y desplazamientos en la cimentación que generaron fracturas en el andén y en el cerramiento perimetral de la edificación, cuya reparación se cuantifica en la suma de \$24.805.399, como se calcula en el siguiente cuadro:

Esto causado por falta de seguimiento y control por parte de la supervisión, al no solicitar que se subsanen las fallas constructivas evidenciadas en la obra, lo que ocasionó inclinación de la torre, agrietamiento del muro perimetral y desplazamiento de la base, incumpliendo los artículos 83 y 84 de la Ley 1474 del 2011, configurándose en una presunta falta disciplinaria conforme a lo establecido en los numerales 1 y 3 del artículo 38 de la Ley 1952 de 2019.

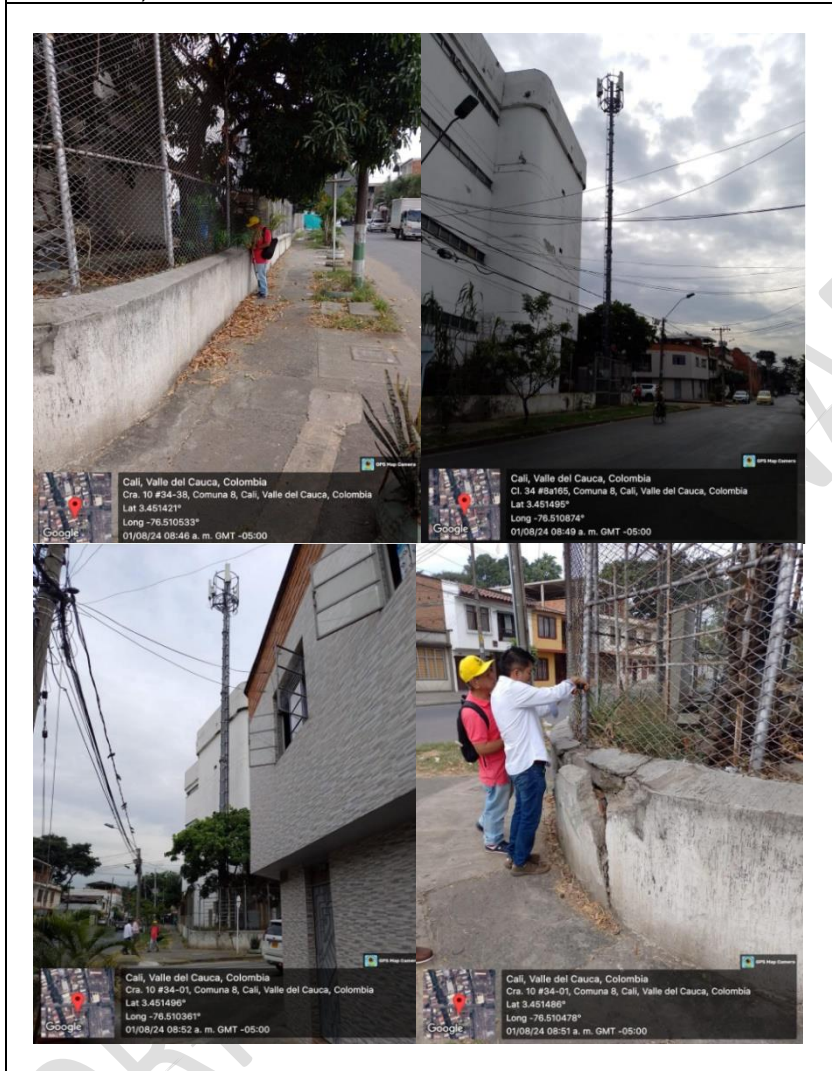
ILUSTRACIÓN 3 Carrera 10 # 34-12 (Sede de Telecomunicaciones el Guabito)

Esta estructura tipo monopolo se encuentra ubicada a 36 metros de otras antenas instaladas previamente en la parte superior del Edificio de Telecomunicaciones del Guabito, situación que viola lo estipulado en la Resolución No. 412.030.21.0030 de 2021 junio-01 “Por medio de la cual se expide una Licencia de Intervención del espacio público para el despliegue de infraestructura de telecomunicaciones en espacio público de Santiago de Cali”

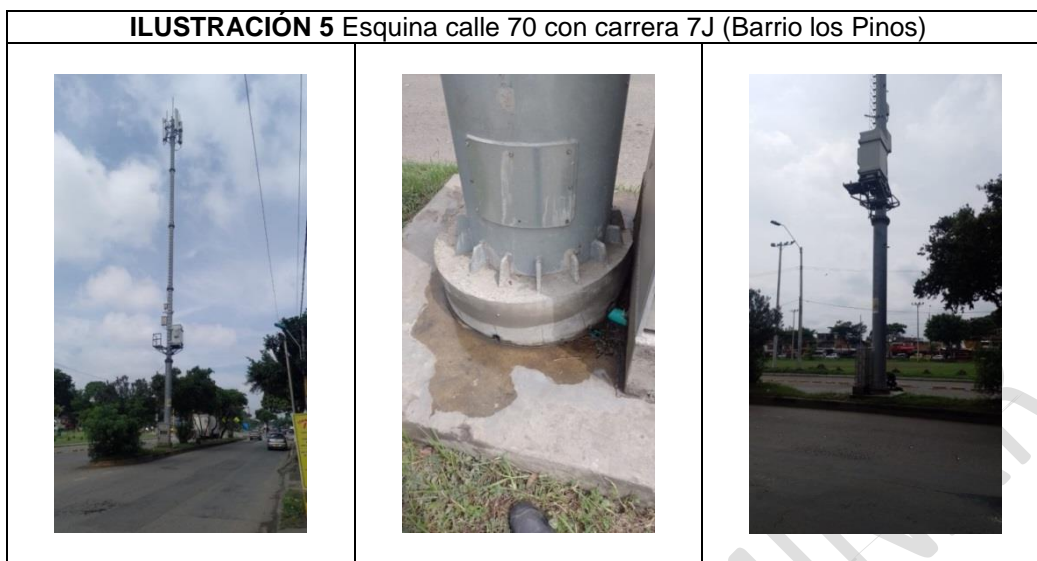
Como se observa en la ilustración, la torre está situada en un separador vial angosto, la cual no corresponde a ninguna de las ubicaciones licenciadas, presentando también acumulación de agua en su base principal, como se observa en la ilustración:

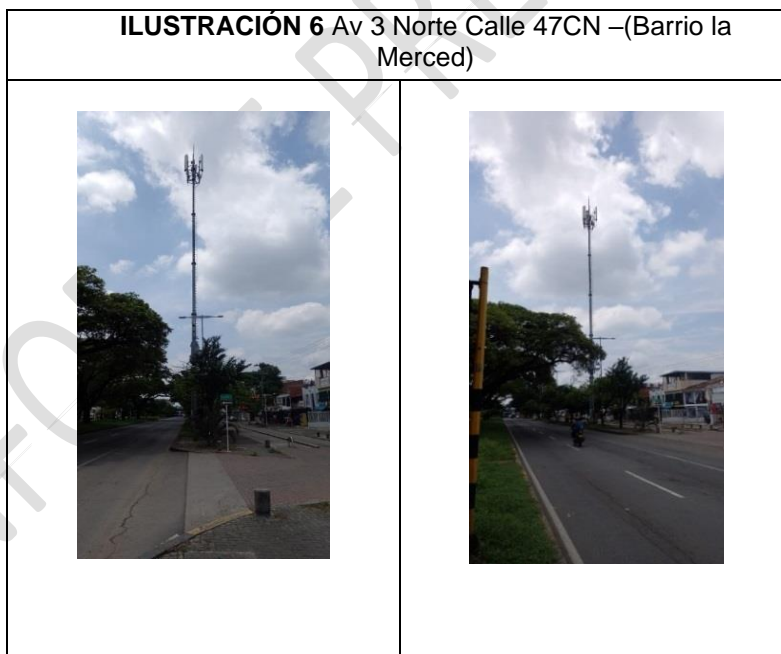
Como se observa en la ilustración, la torre también está situada en un separador vial, sin evidencia de ningún tipo de señalización requerida, la cual no corresponde a ninguna de las ubicaciones licenciadas.

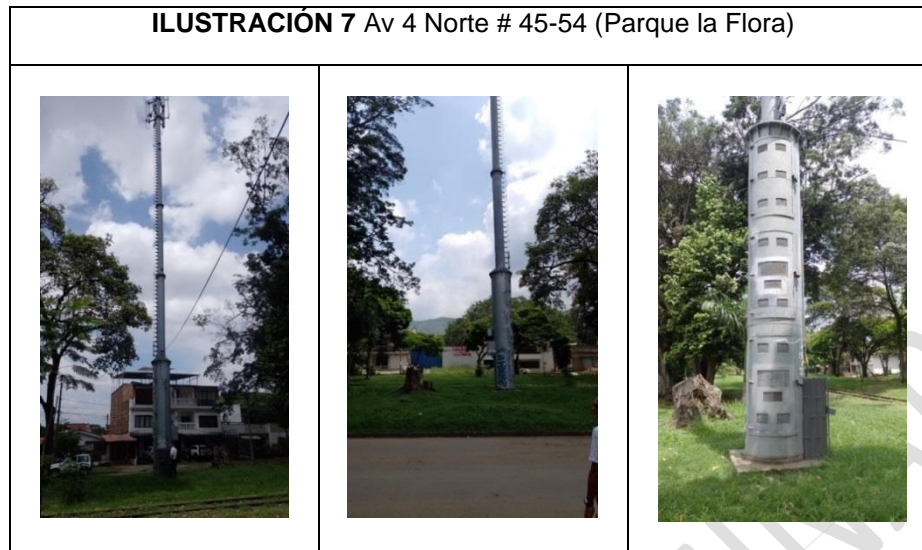
Como se observa en la ilustración, la torre está situada a solo 7.9 metros de una vía férrea, sitio determinado como restrictivo según el Acuerdo No. 0373 de 2014 POT del Distrito Especial de Santiago de Cali y sin evidencia de ningún tipo de señalización requerida.

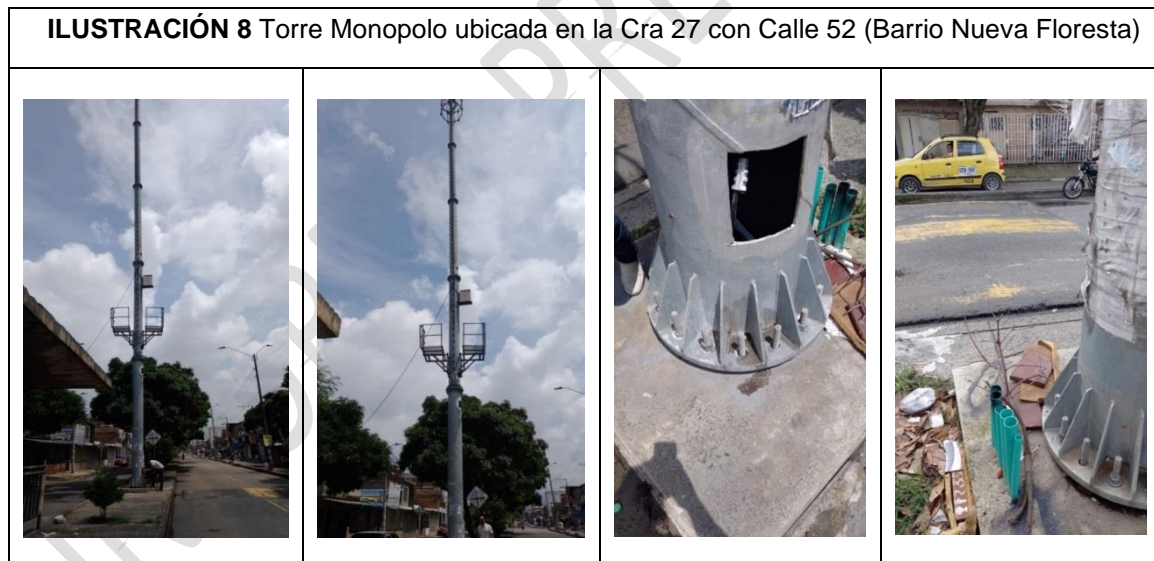
Como se observa en la ilustración, la torre está situada en un separador vial, en la carrera 27 con calle 52, presentando problemas en el armado, puesto que varias de sus secciones no cuentan con paralelismo entre ellas, además de carecer varias de sus tuercas de fijación principales. En el caso de esta torre la comunidad se unió evitando la instalación de las antenas, pero hasta el momento Tower 3 S.A.S no ha realizado el desmonte de ésta, sin evidencia de ningún tipo de señalización requerida.

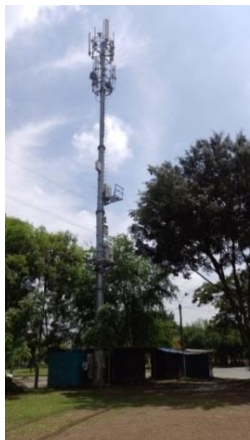
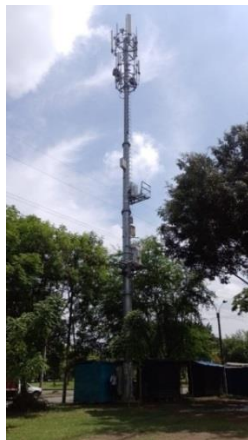
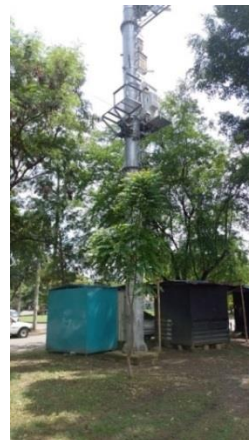
ILUSTRACIÓN 9 Torre Monopolo ubicada en Carrera 25 con calle 120 esquina. Calipso II – Decepaz II

Como se observa en la ilustración, la torre está situada en un parque público y presenta problemas en el armado, puesto que varias de sus secciones no cuentan con paralelismo entre ellas, sin evidencia de ningún tipo de señalización requerida.

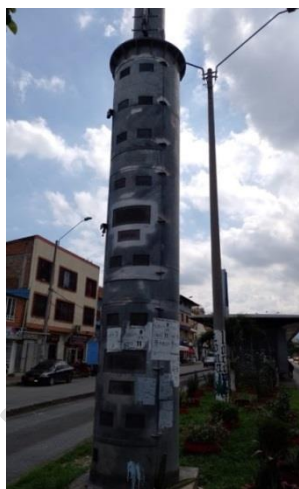
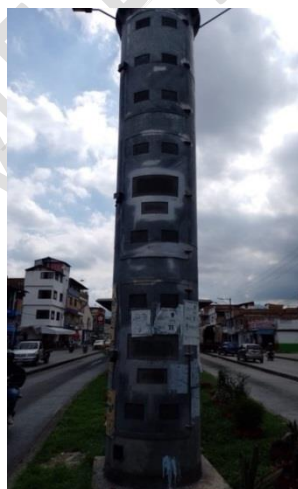
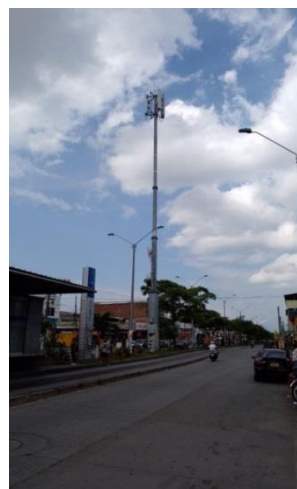
ILUSTRACIÓN 10 Torre Monopolo ubicada Carrera 15 con Calle 30 en separador vial.

Como se observa en la ilustración, esta torre está situada sobre separador vial de la carrera 15 detrás de la Estación del MIO La Floresta, sin evidencia de ningún tipo de señalización requerida.

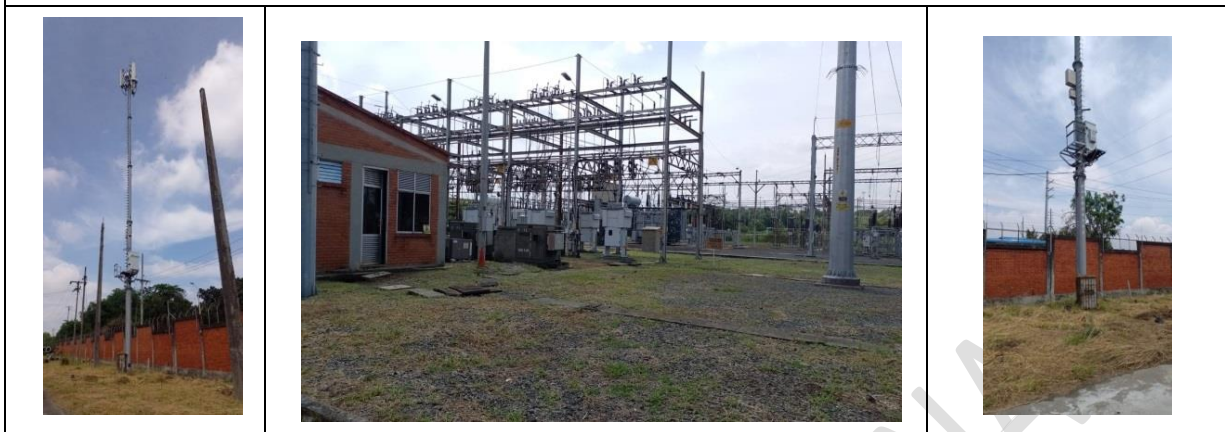
ILUSTRACIÓN 11 Subestación de Energía Juanchito Calle 73 (Av. Ciudad de Cali) con Carrera 21

Torre instalada en predio de la subestación eléctrica de EMCALI Sede Juanchito como se observa en la ilustración, sin evidencia de ningún tipo de señalización requerida.
