**DIRECCIÓN TÉCNICA ANTE EMCALI EICE ESP**

**ACTUACIÓN ESPECIAL DE FISCALIZACIÓN AEF/DF  
DENUNCIA FISCAL No. 065-2024**

**INFORME FINAL**

3.3. HALLAZGO ADMINISTRATIVO N°3 CON INCIDENCIA FISCAL Y PRESUNTA INCIDENCIA DISCIPLINARIA- Irregularidades estructurales y de requisitos técnicos en torres monopolio. ....	25

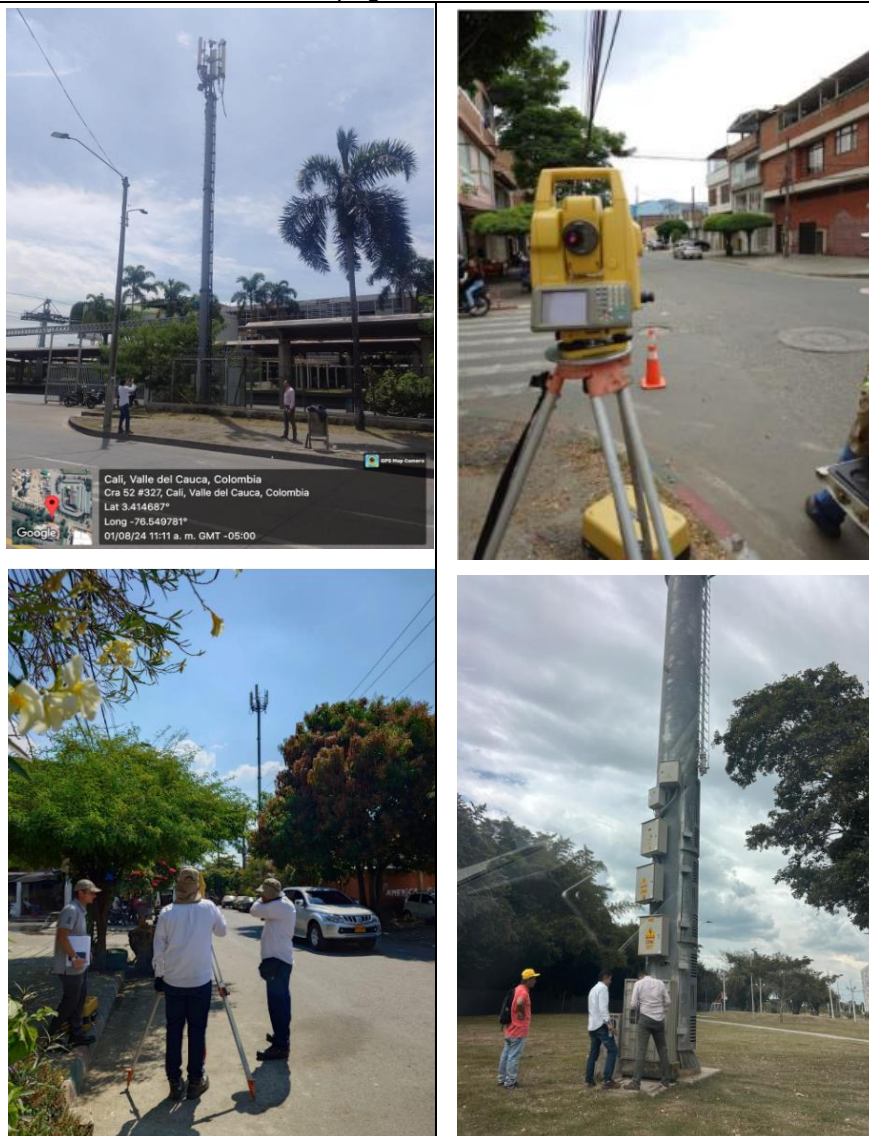
**ILUSTRACIÓN 1** Visita Fiscal Conjunta Comisión Auditora y Equipo de Topografía de EMCALI

Visita fiscal del día 1 agosto de 2024, realizada por el equipo auditor y equipo de topografía de EMCALI EICE ESP, donde se determinaron entre otras, altura, inclinación y paralelismo de las torres.

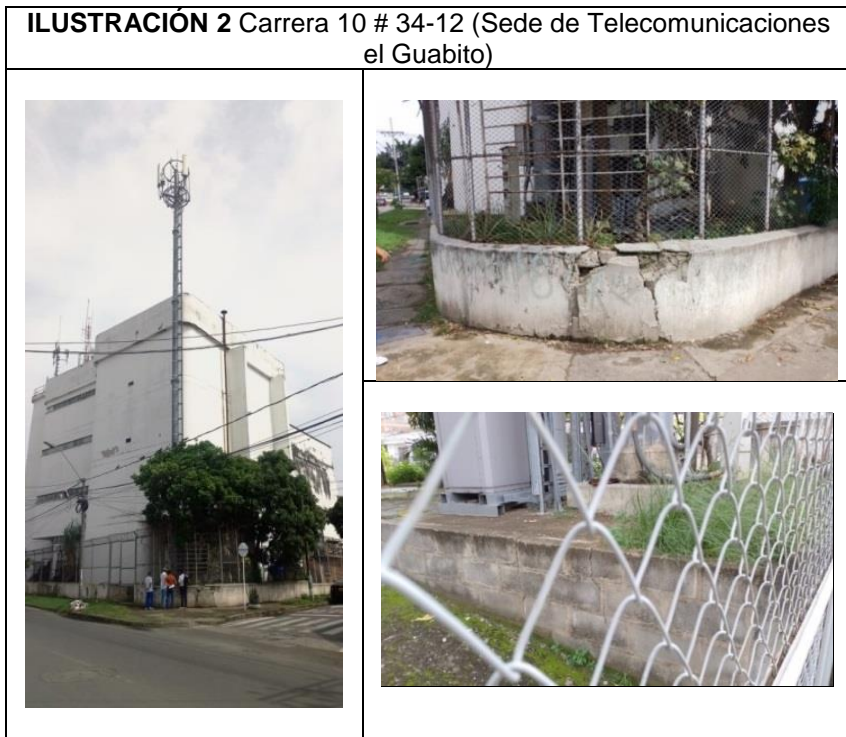
En la ilustración se puede observar las grietas generadas en el muro perimetral de las instalaciones de telecomunicaciones, como también en el andén peatonal.

Sobre las condiciones estructurales de esta torre, se evidencia que presenta inclinación del cuerpo superior con dirección sureste-noreste de  $0,082^\circ$ , generando riesgo de colapso sobre la población estudiantil del Colegio Mayor de Santiago de Cali, ubicado del otro lado de la calle, así como, las viviendas cercanas y las mismas instalaciones de telecomunicaciones de EMCALI EICE ESP, lo cual es corroborado según informe técnico realizado por la comisión de auditoría de la CGSC y el ingeniero topográfico adscrito a EMCALI EICE ESP.

La CGSC en visita técnica realizada a la torre tipo monopolo de la Central Telefónica el Guabito predio asignado a la Gerencia de la Unidad Estratégica de Telecomunicaciones de EMCALI EICE ESP, evidenció una inclinación del soporte de la estructura tipo monopolo del cuerpo superior con dirección sureste-noreste de 0,082° y desplazamientos en la cimentación que generaron fracturas en el andén y en el cerramiento perimetral de la edificación, cuya reparación se cuantifica en la suma de \$24.805.399, como se calcula en el siguiente cuadro:

Esto causado por falta de seguimiento y control por parte de la supervisión, al no solicitar que se subsanen las fallas constructivas evidenciadas en la obra, lo que ocasionó inclinación de la torre, agrietamiento del muro perimetral y desplazamiento de la base, incumpliendo los artículos 83 y 84 de la Ley 1474 del 2011, configurándose en una presunta falta disciplinaria conforme a lo establecido en los numerales 1 y 3 del artículo 38 de la Ley 1952 de 2019.

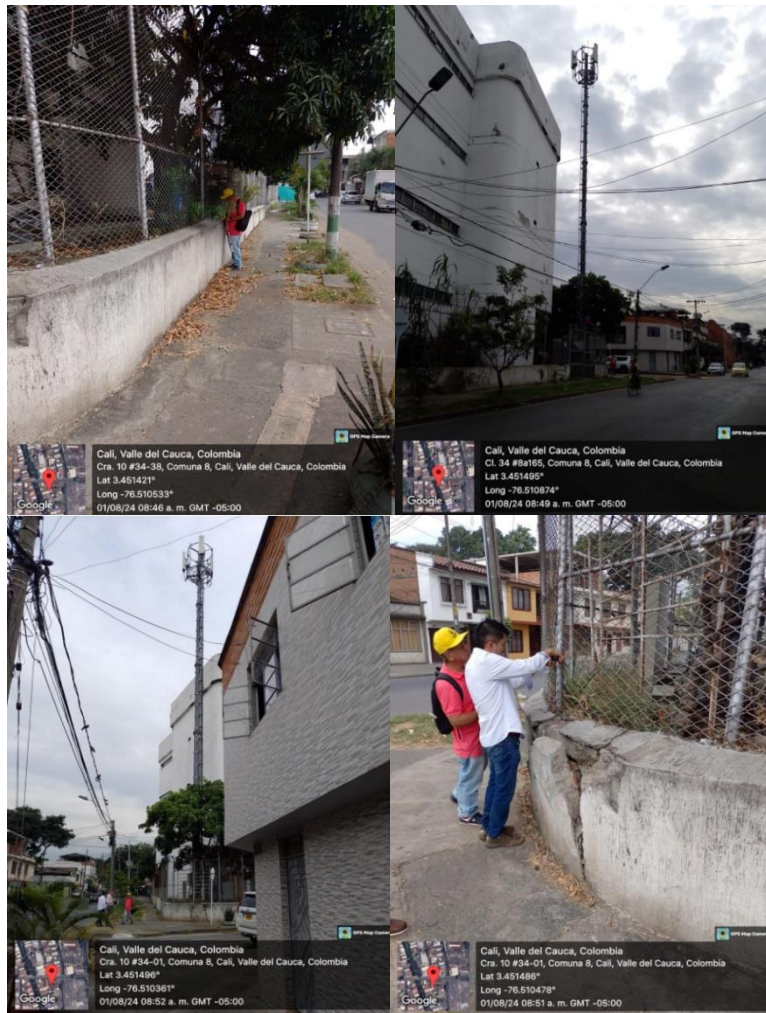
**ILUSTRACIÓN 3** Carrera 10 # 34-12 (Sede de Telecomunicaciones el Guabito)

Esta estructura tipo monopolo se encuentra ubicada a 36 metros de otras antenas instaladas previamente en la parte superior del Edificio de Telecomunicaciones del Guabito, situación que viola lo estipulado en la Resolución No. 412.030.21.0030 de 2021 junio-01 “Por medio de la cual se expide una Licencia de Intervención del espacio público para el despliegue de infraestructura de telecomunicaciones en espacio público de Santiago de Cali”

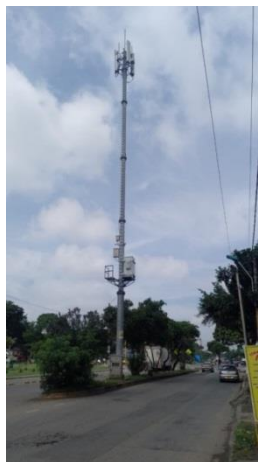
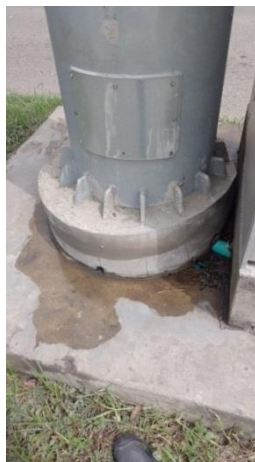
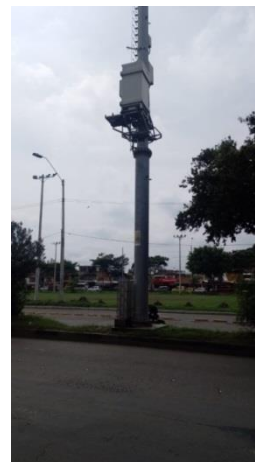
**ILUSTRACIÓN 5** Esquina calle 70 con carrera 7J (Barrio los Pinos)

Como se observa en la ilustración, la torre está situada en un separador vial angosto, la cual no corresponde a ninguna de las ubicaciones licenciadas, presentando también acumulación de agua en su base principal, como se evidencia en la ilustración:

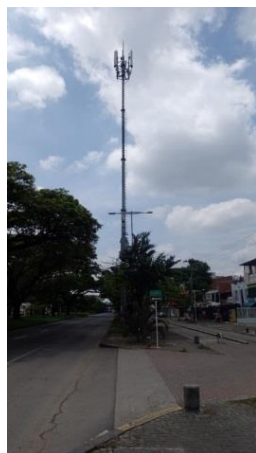
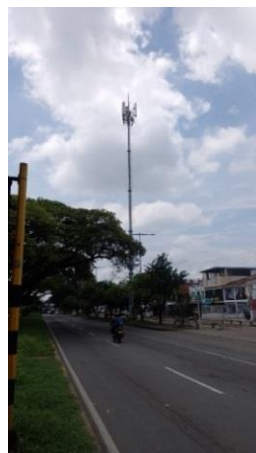
**ILUSTRACIÓN 6** Av 3 Norte Calle 47CN –  
(Barrio la Merced)

Como se observa en la ilustración, la torre también está situada en un separador vial, sin evidencia de ningún tipo de señalización requerida, la cual no corresponde a ninguna de las ubicaciones licenciadas.

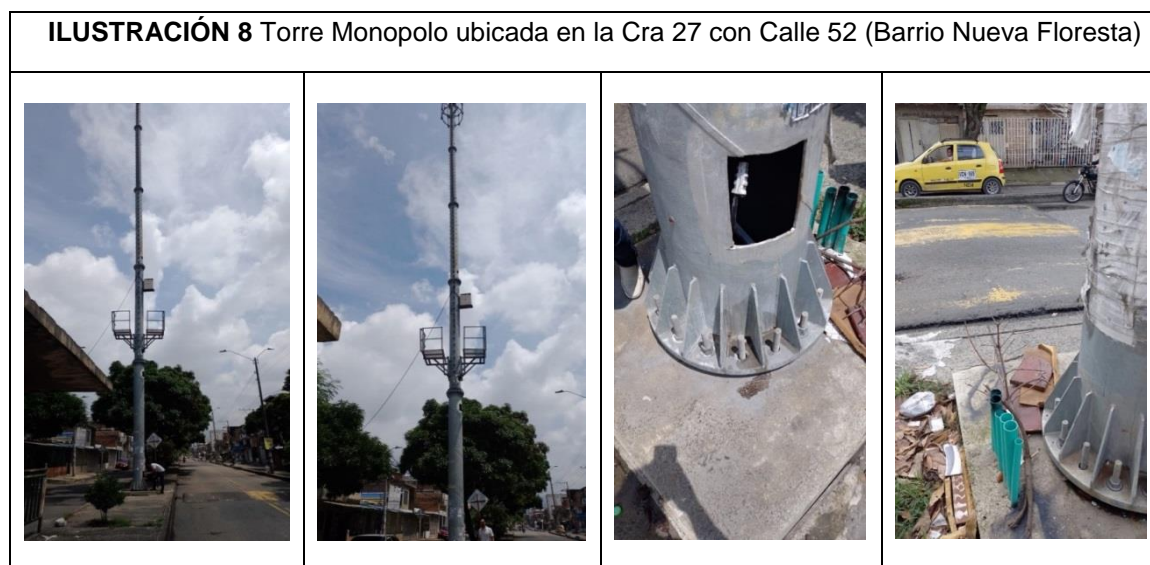
Como se observa en la ilustración, la torre está situada en un separador vial, en la carrera 27 con calle 52, presentando problemas en el armado, puesto que varias de sus secciones no cuentan con paralelismo entre ellas, además de carecer varias de sus tuercas de fijación principales. En el caso de esta torre la comunidad se unió evitando la instalación de las antenas, pero hasta el momento Tower 3 S.A.S no ha realizado el desmonte de ésta, sin evidencia de ningún tipo de señalización requerida.

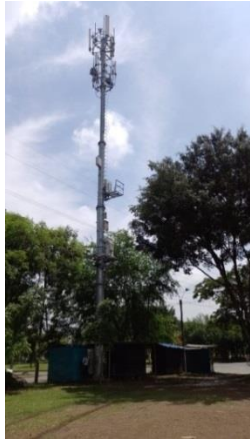
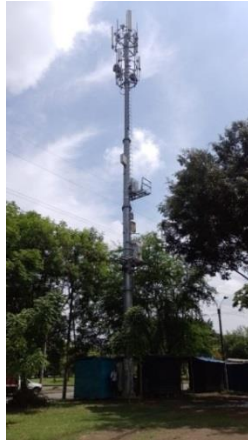
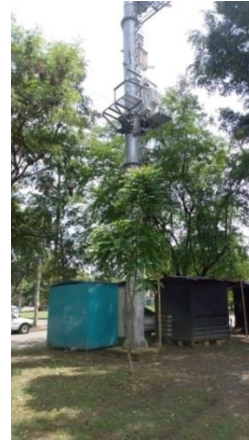
**ILUSTRACIÓN 9** Torre Monopolo ubicada en Carrera 25 con calle 120 esquina. Calipso II – Decepaz II

Como se observa en la ilustración, la torre está situada en un parque público y presenta problemas en el armado, puesto que varias de sus secciones no cuentan con paralelismo entre ellas, sin evidencia de ningún tipo de señalización requerida.

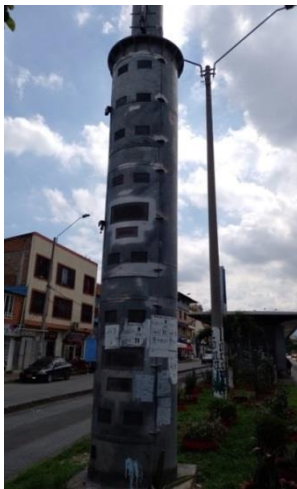
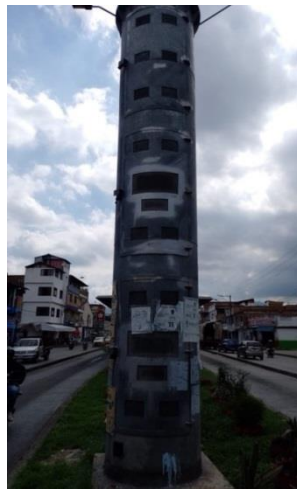
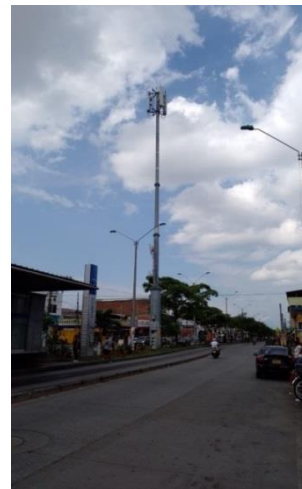
**ILUSTRACIÓN 10** Torre Monopolo ubicada Carrera 15 con Calle 30 en separador vial.

Como se observa en la ilustración, esta torre está situada sobre separador vial de la carrera 15 detrás de la Estación del MIO La Floresta, sin evidencia de ningún tipo de señalización requerida.

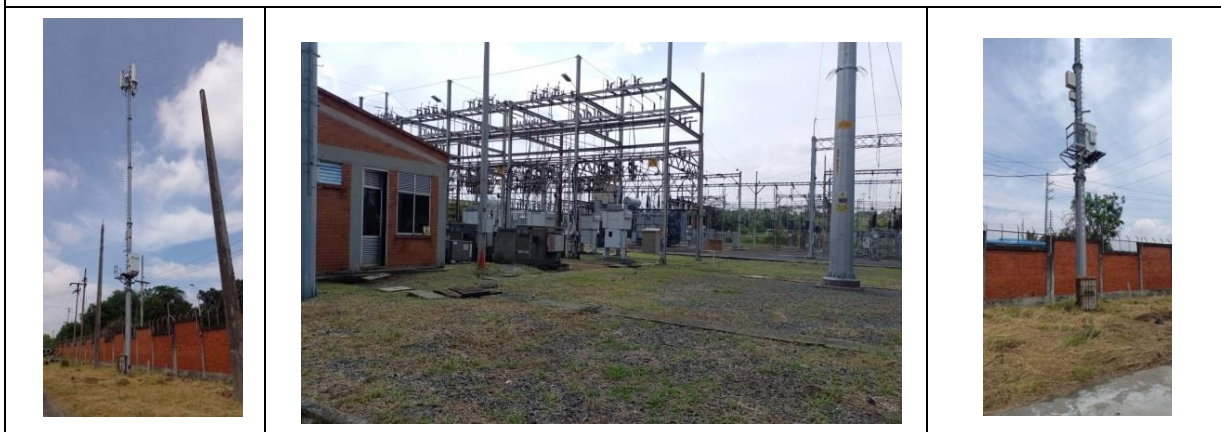
**ILUSTRACIÓN 11** Subestación de Energía Juanchito Calle 73 (Av. Ciudad de Cali) con Carrera 21

Torre instalada en predio de la subestación eléctrica de EMCALI Sede Juanchito como se observa en la ilustración, sin evidencia de ningún tipo de señalización requerida.

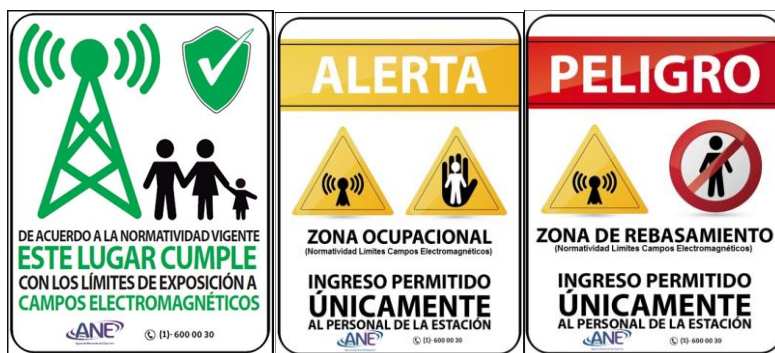
Se deberán utilizar los diseños establecidos en el numeral 6 del anexo técnico de esta resolución”

Lo anterior, generando incumplimiento a la norma técnica de prevención a la exposición de campos electromagnéticos y riesgos a la comunidad.
