# INFORME POLICIAL DE ACCIDENTE DE TRÁNSITO C-A000990934

#### RESOLUCIÓN 196

POR MEDIO DE LA CUAL SE DECIDE SOBRE UN ACCIDENTE DE TRÁNSITO Y SE TOMAN OTRAS DECISIONES.

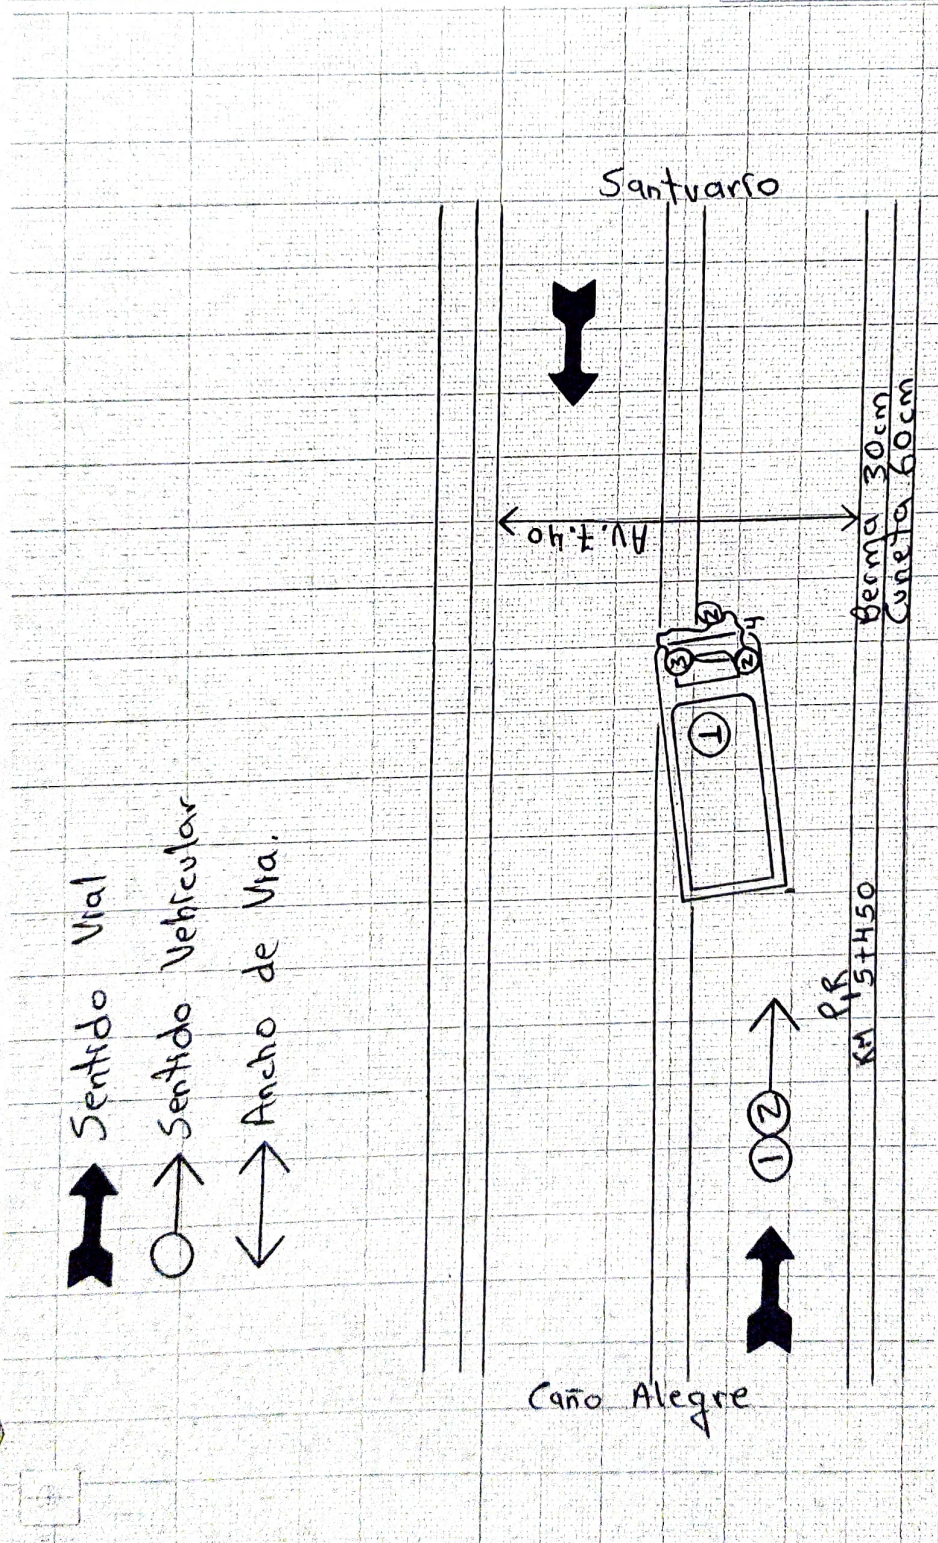
Del interrogatorio que realizó el apoderado del señor García, se desprende que el golpe se produce con el bómper delantero, parte izquierda de la volqueta y en la parte lateral derecha de la motocicleta.

Aunado a lo anterior, en el expediente reposan cuatro (4) fotografías que hacen parte integral del IPAT y dos fotografías aportadas por el conductor número uno, en las cuales se puede evidenciar el punto de impacto en el vehículo tipo volqueta, el cual se produce en el extremo izquierdo del su bómper.

El despacho no desconoce que en las fotografías que hacen parte del expediente, el vehículo tipo volqueta tiene una llanta traspasando las líneas separadoras de los carriles, pero si el vehículo fuera a realizar esa maniobra y el impacto se produce en el mismo lugar de la volqueta, el punto final del motociclista y de su vehículo hubiera sido al otro lado de la vía.

agente de conocimiento, coincide en la ilustración con la marcación de la parte extrema izquierda del bómper delantero.
