Armenia Quindío octubre 15 de 2024

## CONCEPTO TECNICO

A solicitud del interesado se elaboró el presente concepto técnico, con el objetivo de determinar las causas y los efectos que se generaron por el movimiento masal, que se presentó en la zona rural del municipio de Alcalá Valle del Cauca, predio la Granadilla, vereda Trinchera; la vivienda principal del predio se ubica en las coordenadas **4° 40' 14,25"** y **-75° 46' 00,44"** a una altitud de **1.272 m.s.n.m**; el área afectada por "Deslizamiento de Tierra" está ubicado en las coordenadas **4° 40' 12,43"** y **-75° 45' 56,82"** y **1.275 m.**, donde finalmente se pretende valorar las causas puntuales, los efectos ocasionados y la probabilidad de presentar atenuantes que permitan dar solución o mitigación al proceso de deslizamiento que se presentó.

**OBRAS DE BIOINGENIERÍA**  
**ESTABILIZACION DE TALUD DEL PREDIO RURAL LA GRANADILLA**  
**VEREDA LA TRINCHERA**  
**MUNICIPIO DE ALCALA VALLE DEL CAUCA.**

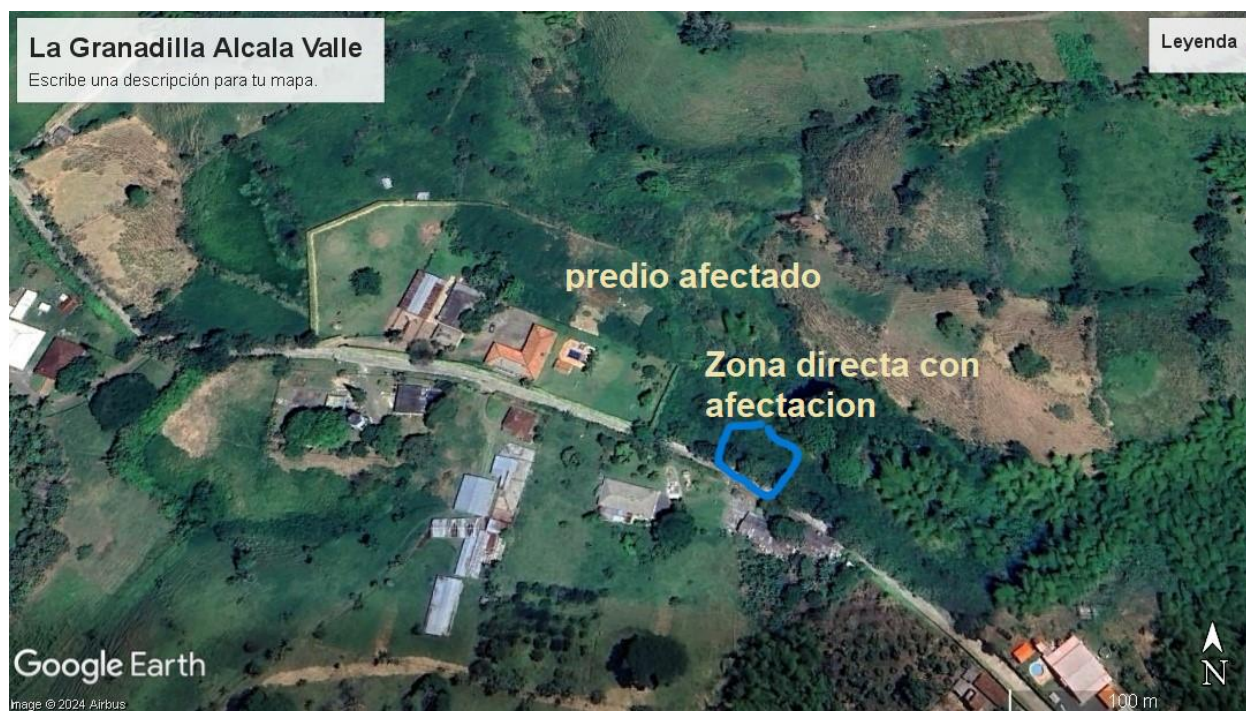
En la Aero foto No 1 Adjunta, se localiza el área que presenta afectación por deslizamiento de tierra, sector del cual se realizó una amplia descripción del estado actual, se identificaron orígenes, causas y efectos que se generaron con ocasión de un deslizamiento y, por último, se propone y valora un atenuante de solución, que mitigue y disminuya los efectos del proceso erosivo en el predio y la zona.

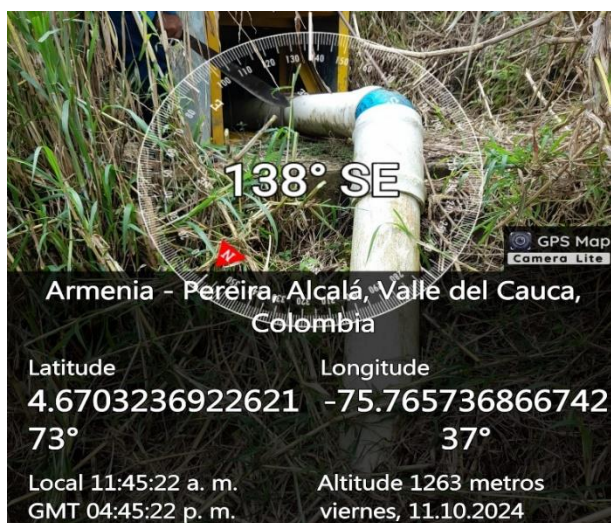
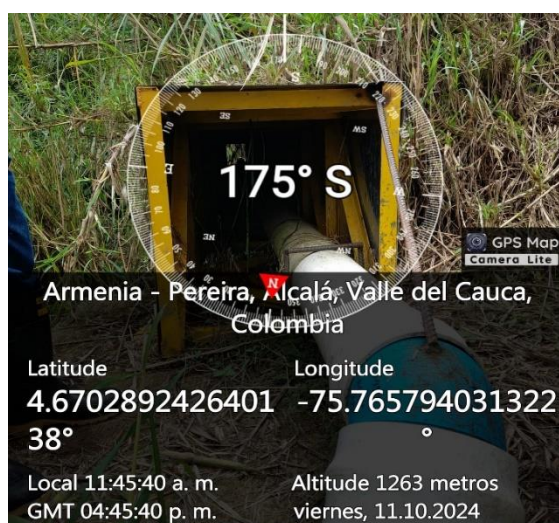
Es de anotar que cinco metros adelante, del sector donde son entregadas las mencionadas aguas pluviales de las recamaras, se encuentra el ducto de agua que llega a la Planta de tratamiento, el cual, en este punto, esta soportado por una estructura metálica al aire y cubierto por lamina de zinc, la cual tiene una longitud de tres metros; dicho ducto continua su recorrido inmerso en el suelo.

Fotos No 1 y 2: Ductos de entrada de agua a la Planta de tratamiento, con soporte al aire.

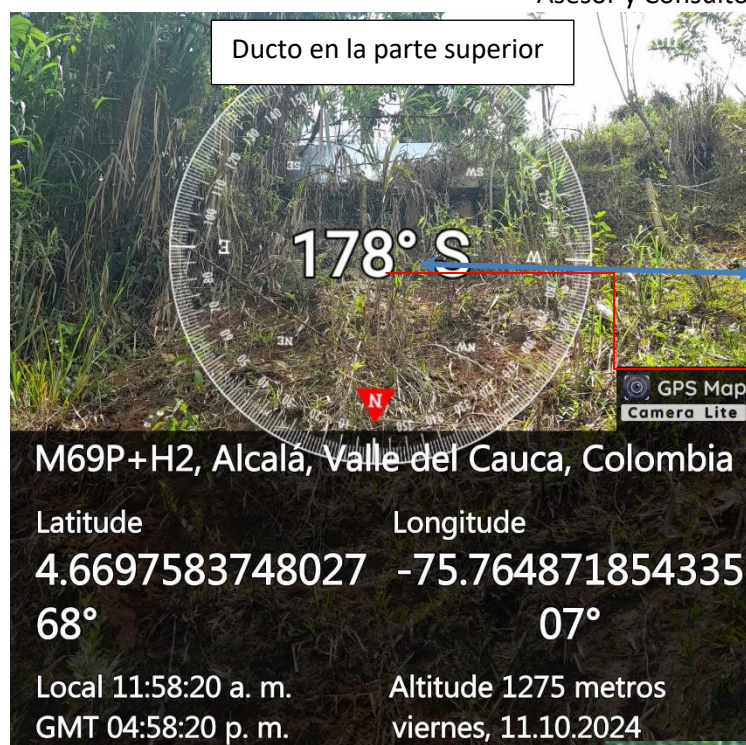
Foto No 3

En este punto la conformación geomorfológica del terreno, denota variación en su configuración, observándose deslizamiento masal de la capa superior de suelo y del subsuelo a una profundidad de 1.4 metros y un ancho de 12 metros en un primer tercio; en la parte media del movimiento masal, el ancho alcanza 15 metros y la profundidad 1.7 metros; en la parte baja del talud deslizado, el ancho es de 21 metros y la profundidad de 0.8 metros. Estos tres momentos del deslizamiento transitan aproximadamente en 65 metros de longitud.

Dada la anterior mensuración se calcula un promedio de **427,5 m<sup>3</sup>** de suelo movido o deslizado en un área directa de **1.040 m<sup>2</sup>**; el área total afectada, tomando cinco (5) metros de área por impacto periférico a cada lado, sería de **1.950 m<sup>2</sup>**.

Escarpe y ducto en el aire

Zona superior inicio deslizamiento

Fotos 3, 4 y 5: Foto 3 Localización superior segundo tramo del ducto de agua sobre estructura metálica en la parte superior; escarpe conformado por movimiento de masa y zona de inicio del movimiento erosivo; foto 4: muestra la zona media del deslizamiento y el arrastre generado.

De lo descrito anteriormente e ilustrado con las fotográficas indicadas con fecha, hora y localización, se constata la ocurrencia de un movimiento descendente en masa, proceso por el cual un cierto volumen de material de suelo y subsuelo – **aproximadamente entre 420 - 427,5 y 430 m<sup>3</sup>** -, se desplazó ladera abajo por causa de una sobresaturación – **estado físico de no equilibrio, más agua de la que puede contener el poro** - que incremento la presión de los poros, lo cual coadyuvado con la fuerza de gravedad, genera pérdida de la cohesión de las partículas, que se desprenden y caen, modificando, para la época de los hechos, el uso que tenían estos suelos; el movimiento masal identificado, descrito y medido, afecto 1.950 m<sup>2</sup> del predio la Granadilla, el cual modifico la textura, la estructura, la topografía, la geomorfología y la pendiente, en este sector de la finca mencionada.

Según indagaciones realizadas en la visita, se supo que una saturación hídrica del suelo, ocasiono un consecuente deslizamiento masal; según el relato de la demanda, la saturación fue generada por la ruptura del ducto de agua del sistema de acueducto de Acuavalle S.A – S.A.S, localizado en las coordenadas de Lat. 4.669696264900269° - Long -75.7649530749768° altitud 1.275 m, condicon que no fue objeto de este dictamen. Ver Fotos 5. En ocasiones la sobresaturación hídrica, también se puede generar por aguas lluvias de alta frecuencia y duración, por aguas provenientes de escorrentías vertidas, goteras, infiltraciones o aguas generadas por agentes exógenos del sector.

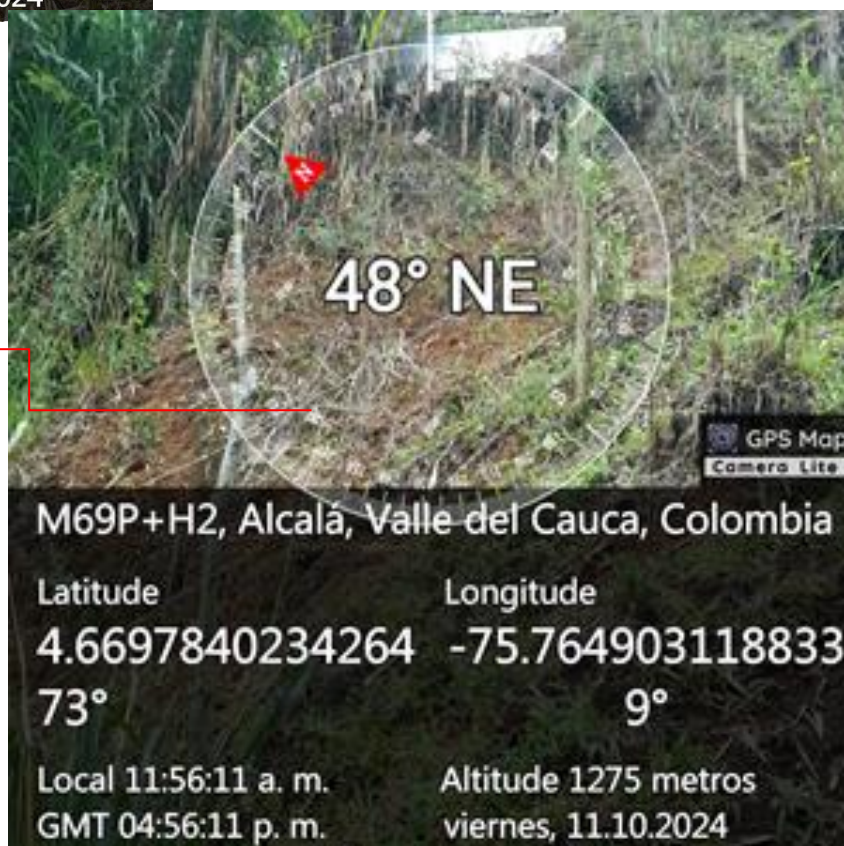
Foto No 4

Es de anotar que el movimiento masal descrito genero la pérdida total de la capa superficial de vegetación – pasto india mezclado con arvenses -, su suelo y subsuelo y alguna vegetación arbórea propia de la zona; también es evidente en el costado izquierdo del talud, aguas abajo, que en la parte media del movimiento masal, este, fue controlado o retenido por la presencia de un segundo fragmento de guadua.

Zona media del  
deslizamiento

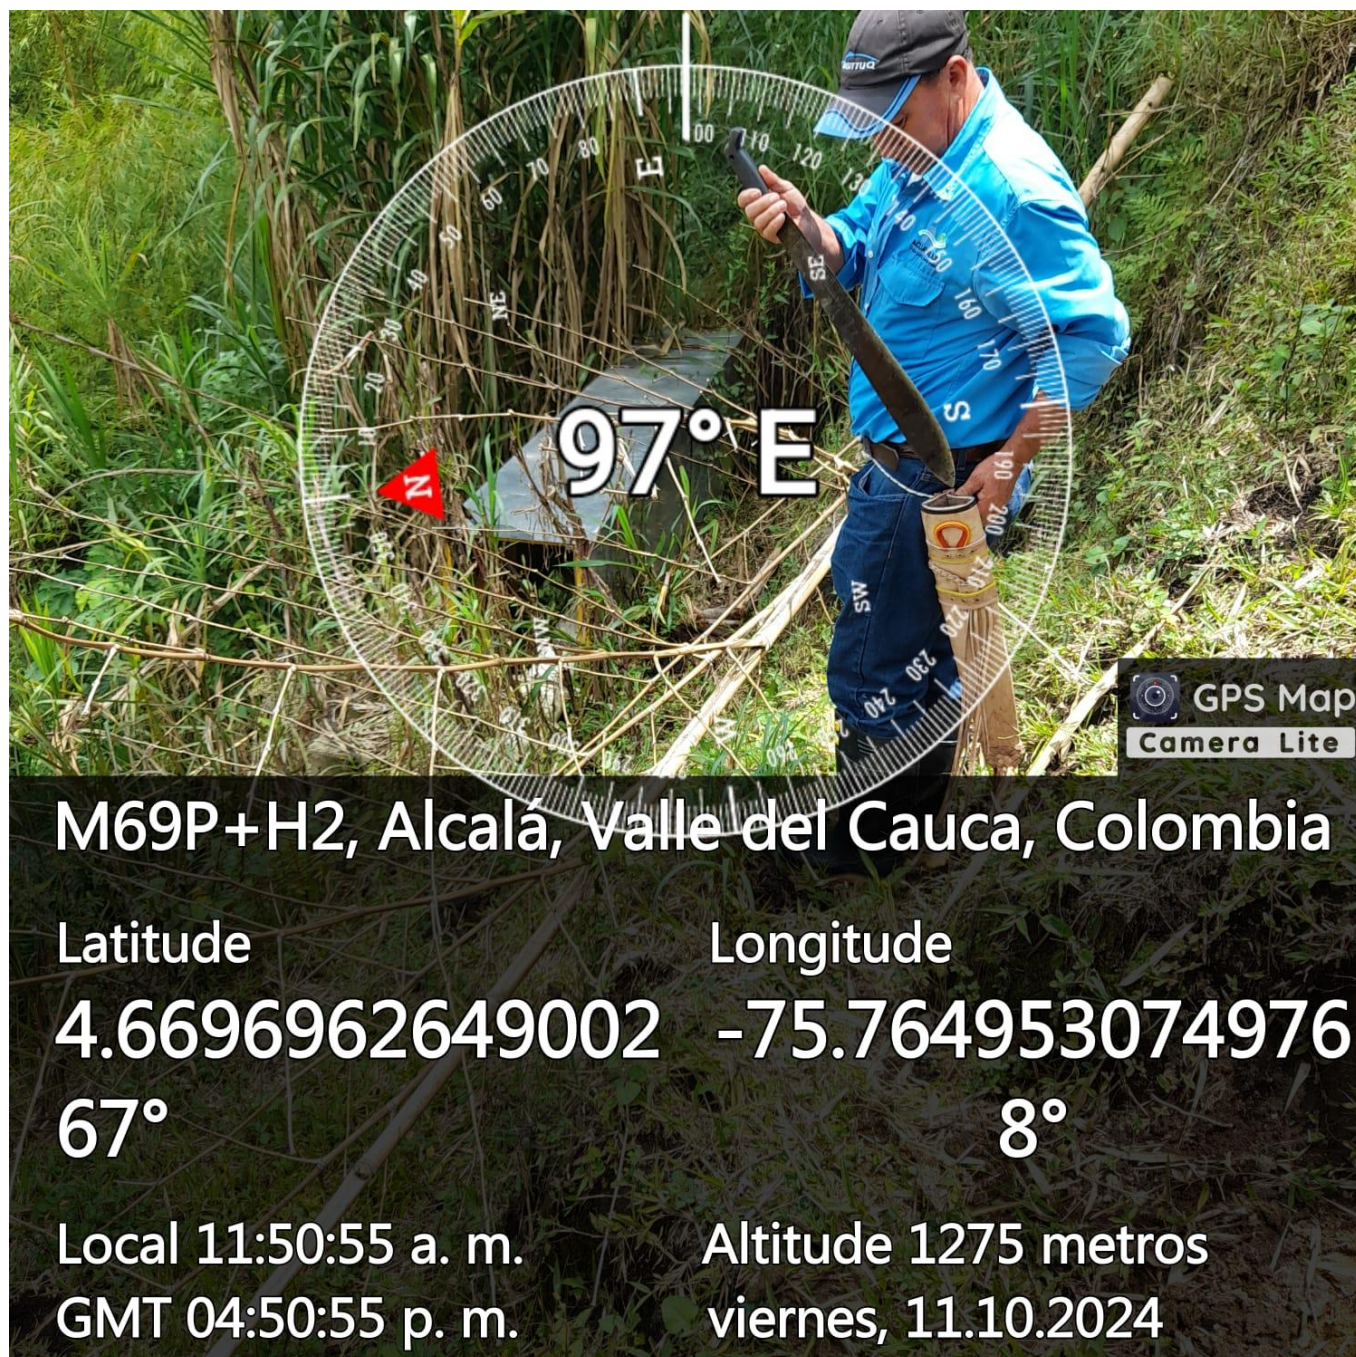
Continuando el recorrido por la parte superior, en sentido sur – norte, se encuentra otro tramo del ducto que conduce el agua captada y que va a la planta de tratamiento de Acuavalle; dicho ducto de tres metros de longitud, se localiza en la parte superior del talud y esta soportado sobre una estructura metálica al aire y cubierto por lamina de zinc, similar al descrito anteriormente. Es de anotar que la estructura metálica se apoyó en dos pilares, - **con una luz** - que permiten que le tubo se soporte en el aire, para luego volverse a enterrar.

Foto 5: Zona superior localización del ducto
