## INFORME VISITA CONTRATOS DE OBRA

**Actuación Especial de Fiscalización – Denuncia ciudadana – Requerimiento No. 183-2024 con radicación V.U - 100014852024**

**Objeto del contrato:** Realizar la construcción de obras de pavimento en la vereda cabecera tramo vial la y - arrayanes en el corregimiento de Montebello, comuna 64 del distrito de Santiago de Cali.

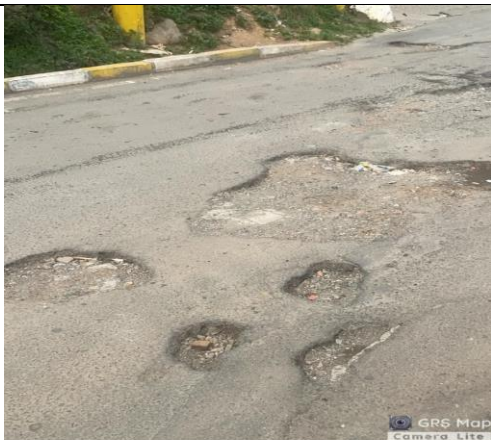
<p>Calle 16 Oeste, Lleras Camargo, Cali, 760040, Valle Del Cauca, Colombia</p> <p>Latitud 3.486291° Longitud -76.549343° Local 09:42:36 a.m. Altitud 1278.0 metros GMT 02:42:36 p.m. jueves, 06/13/2024</p>

En la visita al sector de la vereda cabecera tramo vial la Y arrayanes, Se pudo evidenciar que en la construcción de obras de pavimento en la malla vial del contrato 4151.010.26.1.1487-2021 finalizado en septiembre del 2022 se presentan baches que son hoyos e imperfecciones localizadas en la superficie del pavimento, cuya longitud en este caso es de 220 cm de diámetro.

Dicho en otras palabras, un bache es una porción del asfalto que ha sido removida y colocada con o sin material adicional después de la construcción original del pavimento y Se pueden formar por diferentes causas; Deterioro de la carpeta asfáltica, Carpeta de baja o mala calidad, Tránsito pesado, Humedad excesiva en el pavimento, Filtraciones de agua, Desgranamiento superficial etc. Por eso es importante un estudio que determine qué situación está deteriorando la malla vial.

- Se pudo evidenciar que en el sector CALLE 9 #43A 48, Montebello Cali, se presentan baches en la malla vial como lo denuncia el señor Alberto Leal Narváez.
- Se pudo evidenciar baches con medidas máximas de 220 cm diámetro por 120 cm de diámetro.
- Se debe verificar y estudiar la razón de los baches que se presentan en ese punto de localización.
- Se pudo identificar otra zona con problemas en la malla vial por deterioro, en el cual se le hizo un corte al pavimento y el agua filtrada a levantado parte del mismo.

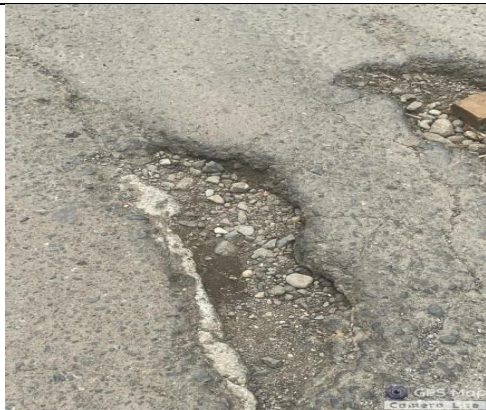
<p>Calle 16 Oeste, Lleras Camargo, Cali, 760040, Valle Del Cauca, Colombia</p> <p>Latitud 3.486251° Longitud -76.549385° Local 09:43:52 a.m. Altitud 1274.8 metros GMT 02:43:52 p.m. jueves, 06/13/2024</p>

Imagen 3	Baches en la malla vial.	Imagen 4	Baches en la malla vial.
