INFORME DE EXPERTICIA TÉCNICA

Realizar experticia técnica al automotor de placas, **TPY808** que se encuentra ubicado en los Patios de EMTRASUR de la Estrella Antioquia.

**CLASE DE VEHICULO:** BUSETA.

**PLACA:** TPY 808.

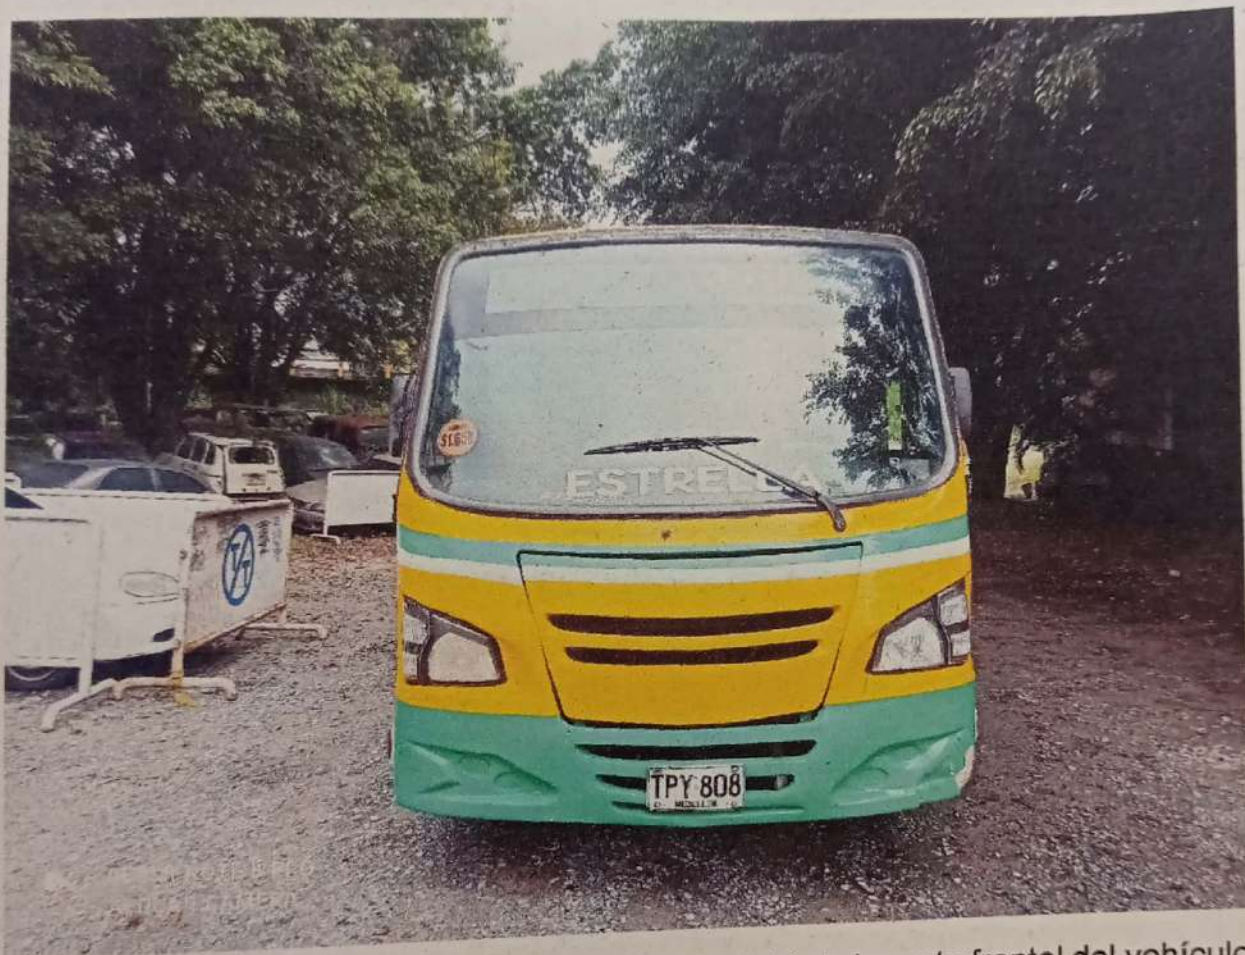
**FOTOGRAFIA N°1.**

-Se realiza una toma fotográfica (PLANO GENERAL) de la parte frontal del vehículo automotor clase buseta de marca Chevrolet NPR, se evidencia el numero de placa como sistema de identificación.

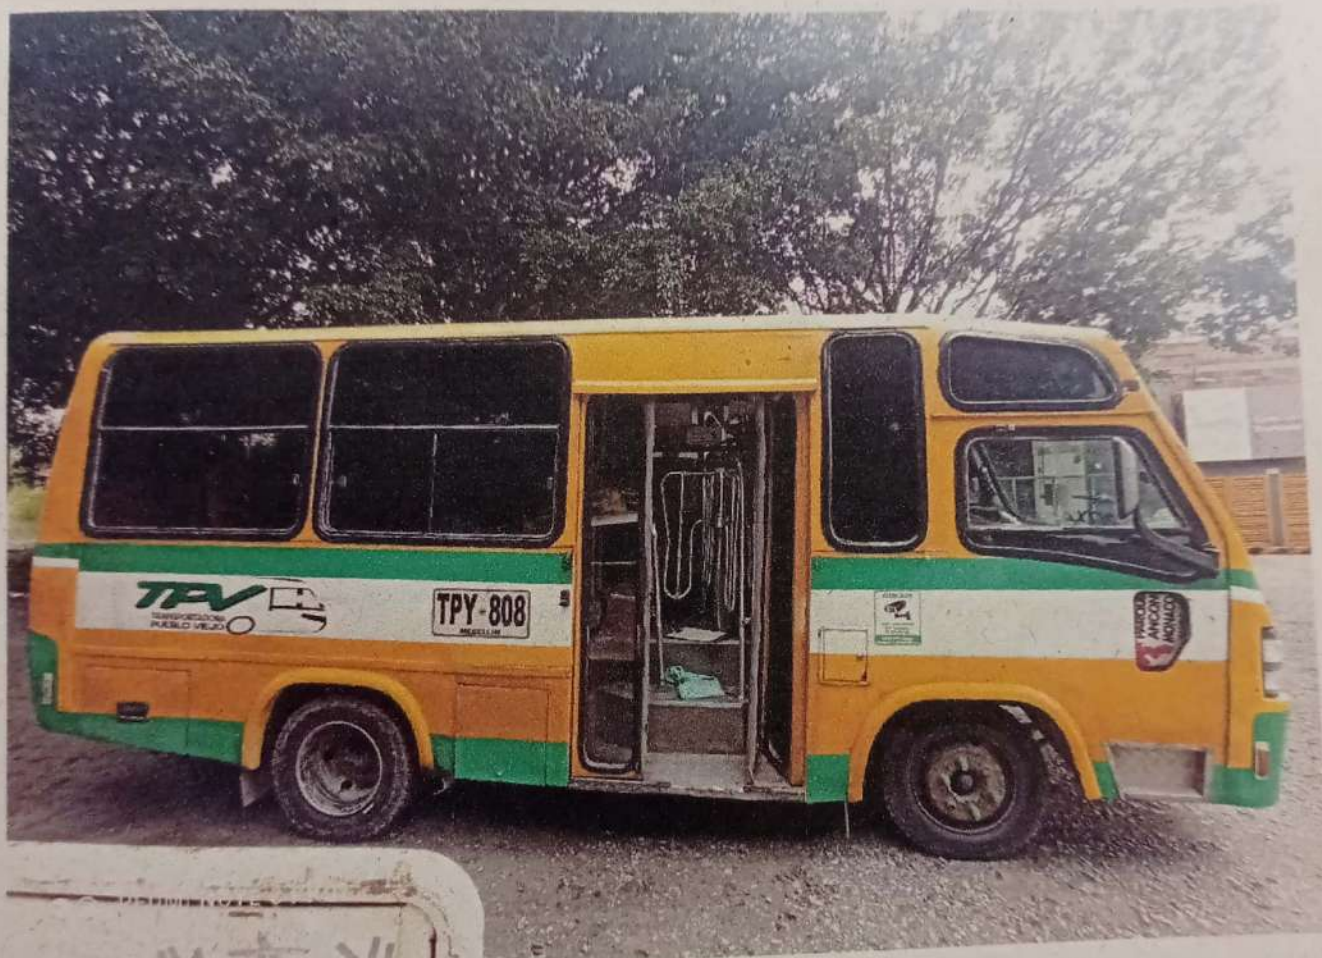
FOTOGRAFIA N°2.

-Se realiza una toma fotográfica (PLANO GENERAL) de la parte lateral derecha del vehículo automotor clase buseta de marca Chevrolet NPR.

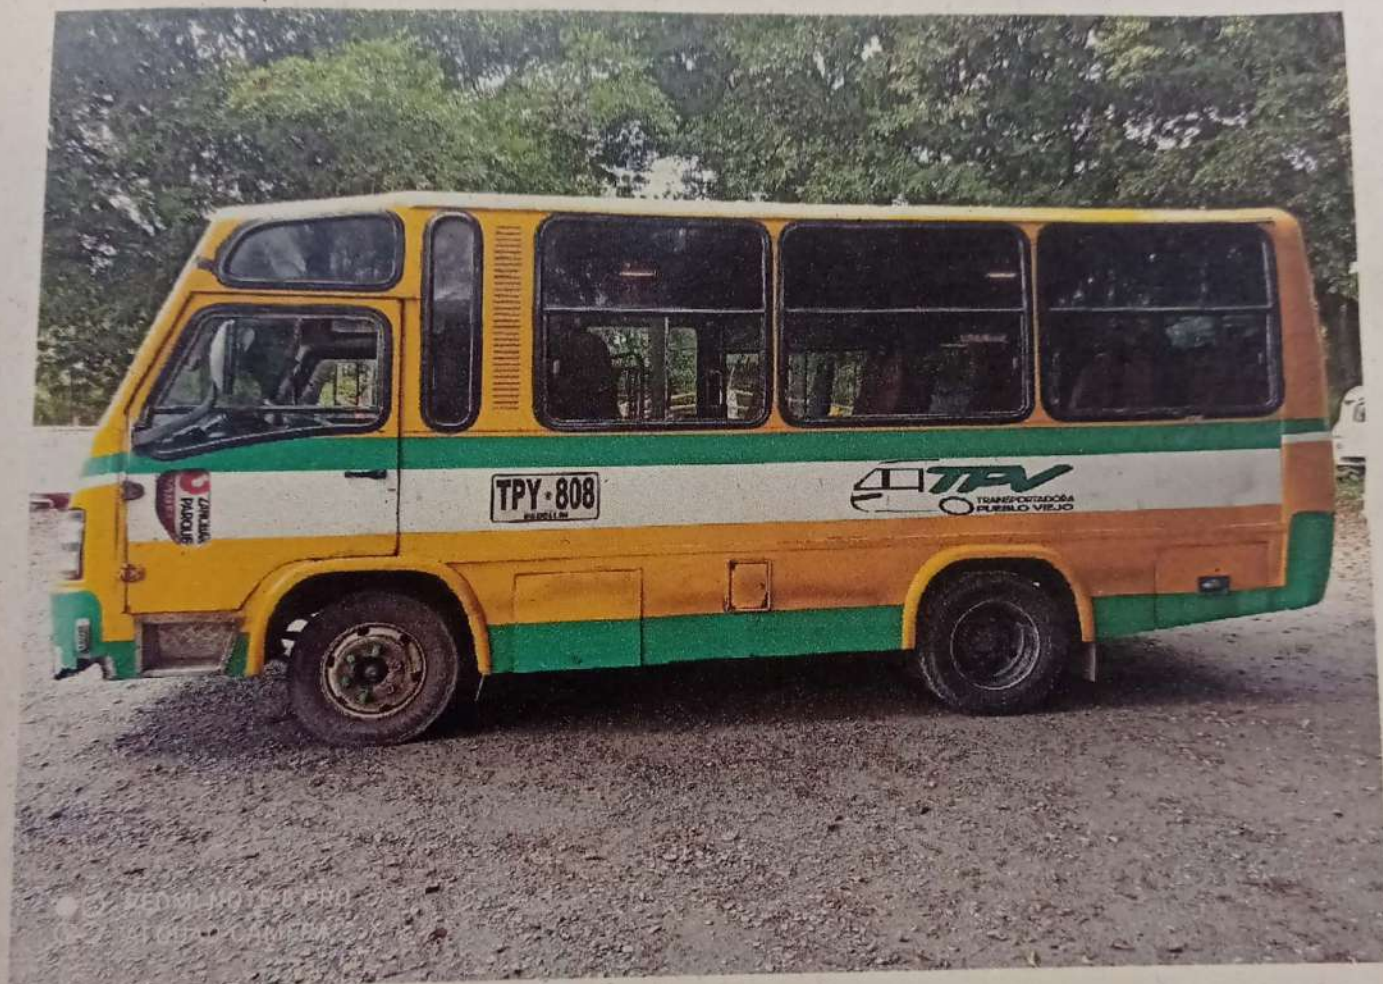
FOTOGRAFIA N°3.

-Se realiza una toma fotográfica (PLANO GENERAL) de la parte lateral izquierda del vehículo automotor clase buseta de marca Chevrolet NPR.

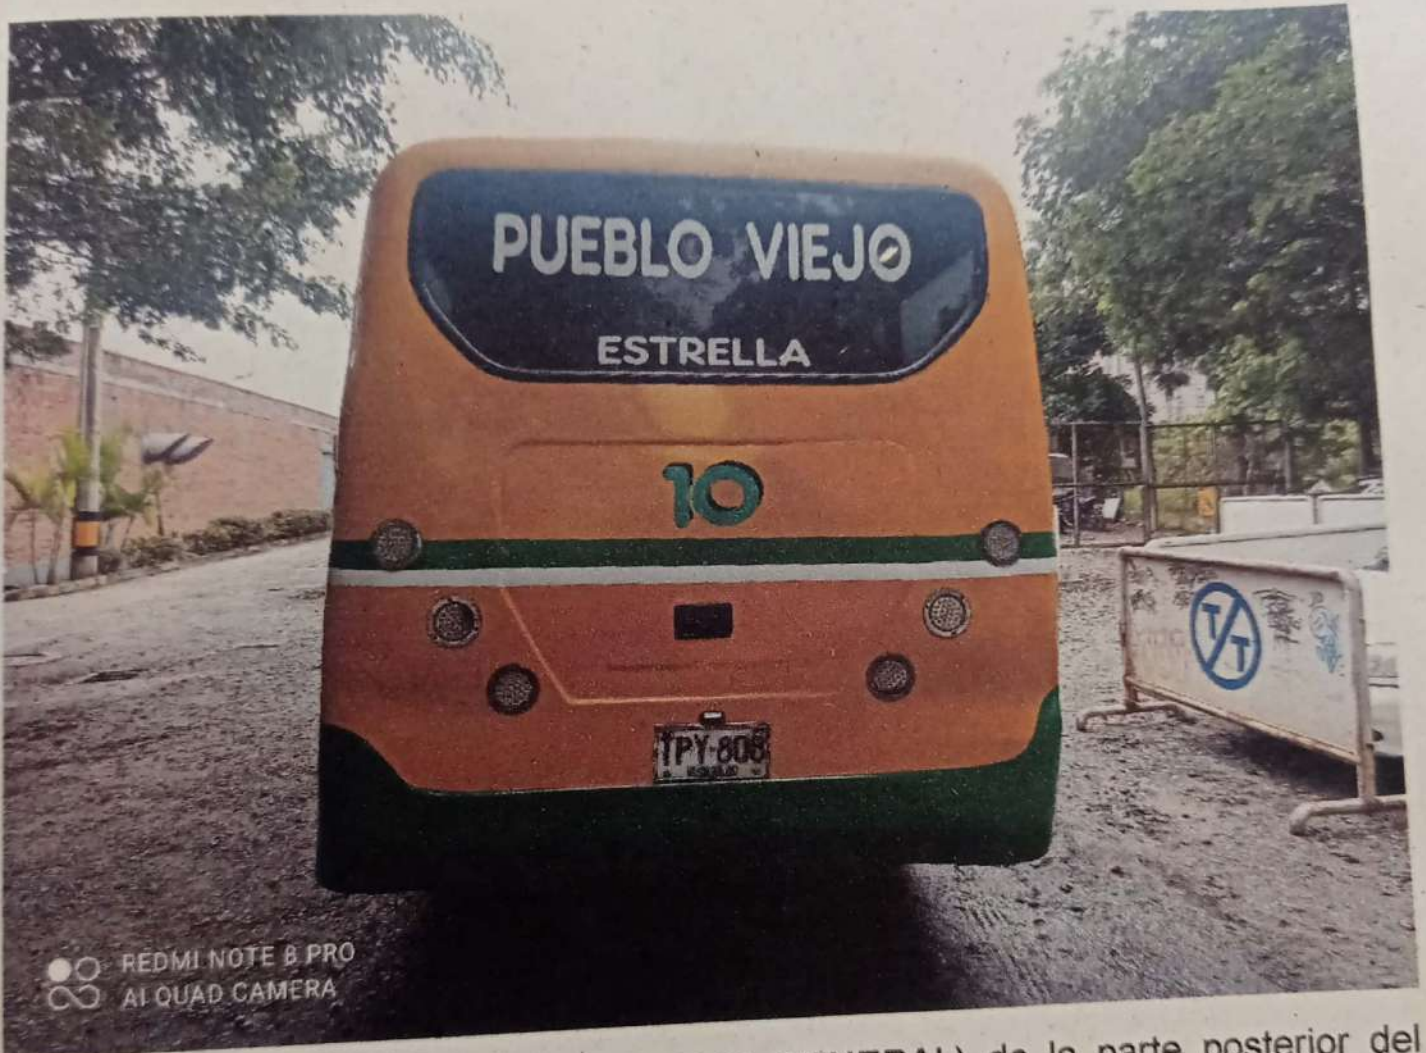
FOTOGRAFIA N°4.

-Se realiza una toma fotográfica (PLANO GENERAL) de la parte posterior del vehículo automotor clase buseta de marca Chevrolet NPR, se evidencia el número de placa como sistema de identificación.

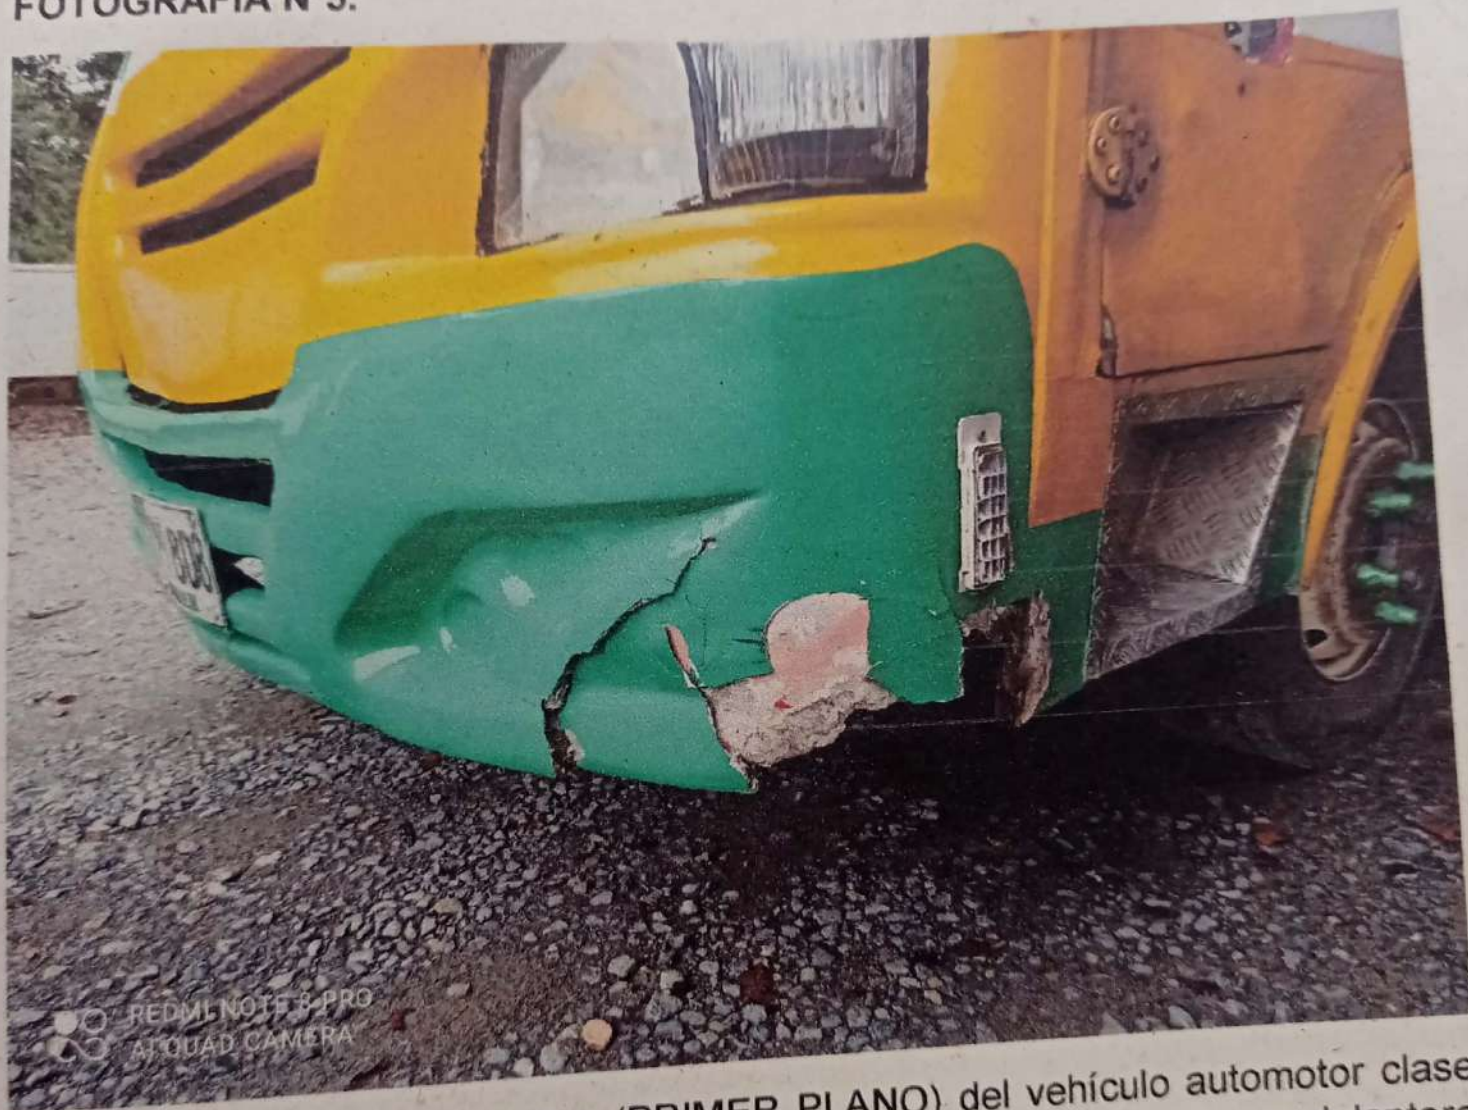
## FOTOGRAFIA N°5.

-Se realiza una toma fotográfica (PRIMER PLANO) del vehículo automotor clase buseta de marca Chevrolet NPR, se observa y evidencia que el bómper delantero en parte lateral izquierda inferior, presenta fisuras y destrucción de la estructura por posible golpe de impacto.
