Asunto: Auditoría de Cumplimiento- INVIAS-PROGRAMA COLOMBIA RURAL  
I SEMESTRE DE 2019 A I SEMESTRE DE 2024. Comunicación de  
observación e incidencias.

**OBSERVACIÓN No. 8: CONTRATO DE OBRA No. 0009-2021. MUNICIPIO DE TORO – VALLE DEL CAUCA. ADMINISTRATIVA CON INCIDENCIA FISCAL Y PRESUNTA INCIENCIA DISCIPLINARIA.**

Ficha Técnica. Convenio No. 2476-2019, Contrato de Obra No. 0009-2021 y Contrato de interventoría No. 1569 de 2020- Municipio de Toro

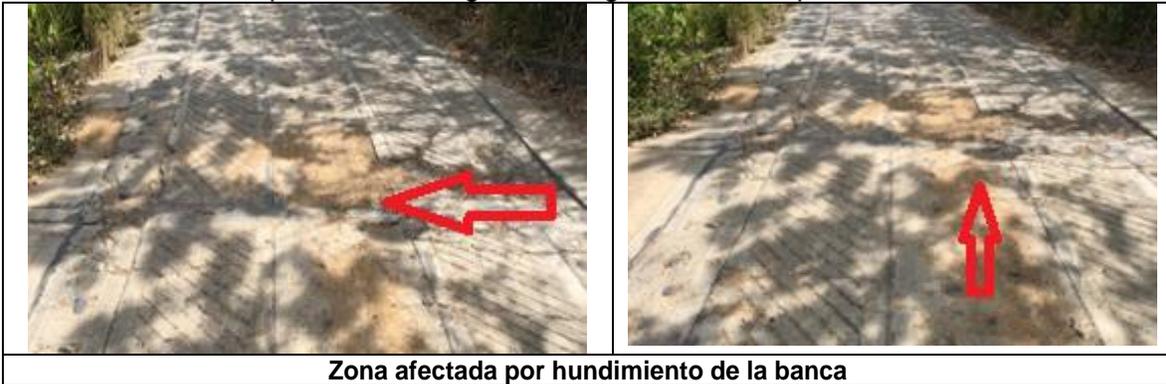
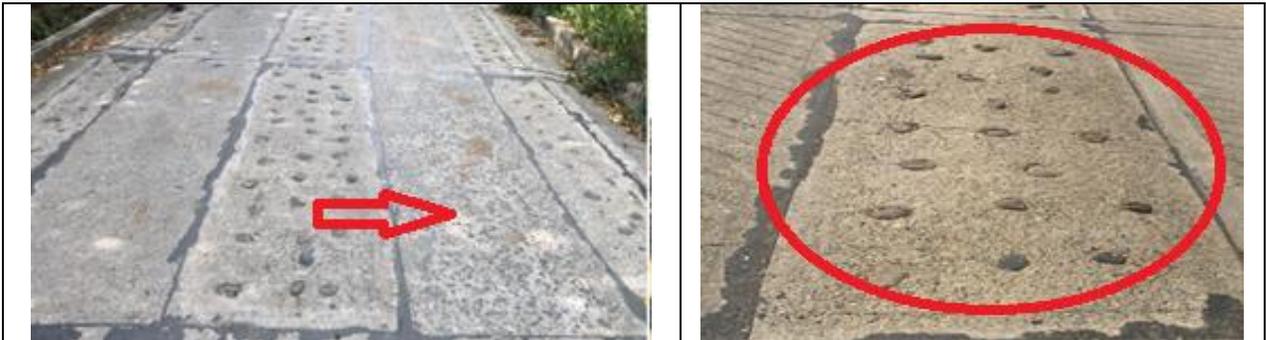
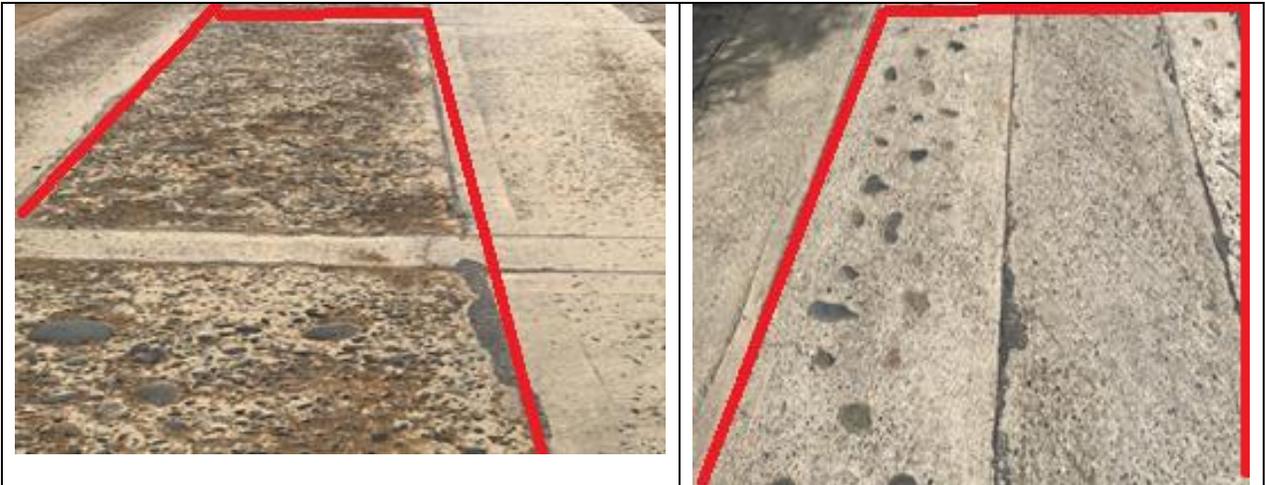
**Zona afectada por fisuración y lavado de finos**

A lo largo de la longitud construida de 633 metros de placa huella, se observó el deterioro de 28 secciones, con dimensiones de 6,3 metros de ancho por 3,1 metros de largo, para un total de longitud de placa huella afectada de 86,8 metros.

El deterioro consiste en fisuración y lavado del concreto; parte del cemento y del material fino de la capa de rodadura se ha desintegrado causando cabeza dura (tipo de deterioro definido en el Manual de Inspección Visual de Vías, capítulo 3.3.2 Registro de deterioros).

Adicionalmente se evidencia hundimiento de la banca, en una sección de 6,6 metros de ancho por 5,9 metros de largo.
