DEMANDANTE: SAMUEL ALVAREZ ALVAREZ y Otros.  
DEMANDADO: DISTRITO ESPECIAL DE SANTIAGO DE CALI  
PROCESO: REPARACIÓN DIRECTA  
RADICACIÓN: 76001-33-33-012-2024-0056-00

Informe técnico pericial de investigación y análisis de accidente de tránsito 760016000193202304285 - Fiscalía 35 seccional

Fiscalía:	35 seccional de la unidad de vida.
Numero de noticia:	760016000193202304285
Víctima 1 fallecida:	Lina Maria Alvarez Paladines (acompañante de motocicleta)
Conductor 1:	Daniel Alfredo Diaz Pérez (conductor de motocicleta)
Conductor 2:	Jair Eduardo Muñoz Muñoz (conductor de automovil)
Zona de los hechos:	Calle 25 carrera 15 (sobre la calle 25 sentido al norte)
Diseño vial:	Tramo de vía sobre la calle 25 sentido al norte
Delito:	Homicidio culposo en accidente de tránsito.
Fecha de los hechos:	Domingo, 7 de mayo de 2023
Fecha de fallecimiento:	Domingo 15 de enero de 2023
Hora de los hechos:	19:20 horas
Fecha Entrega:	Febrero 2025

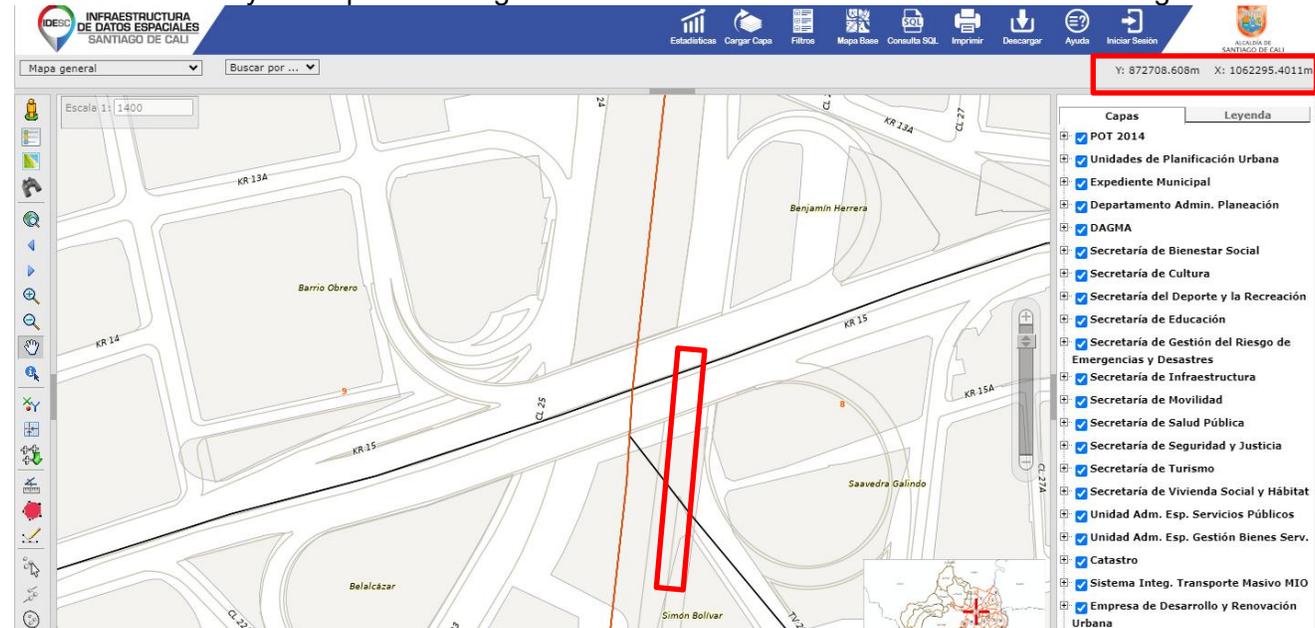
Imagen 1

Imagen tomada del sistema de información abierto de la alcaldía de Cali infraestructura de datos espaciales en rectángulo color rojo zona donde se presenta el accidente identificado dentro de la nomenclatura urbana calle 25 con carrera 15 sobre la calle 25 sentido al norte

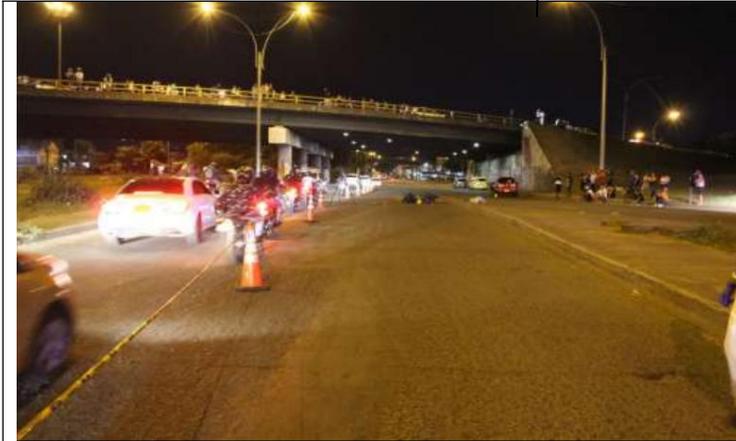
Imagen 2

Imagen tomada del FPJ-11 del lugar de los hechos, se observa las características del lugar del accidente. Calzada calle 25 sentido al norte, tres carriles, asfalto, recta, plana, sardinel, separador central y puente vehicular sobre la carrera 15

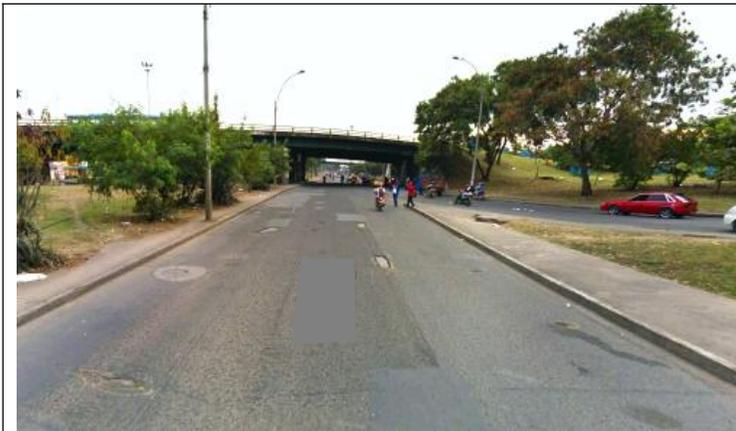
Imagen 3

Imagen tomada del sistema de información abierto Google Earth del FPJ-11 del lugar de los hechos, se observa las características del lugar del accidente. Calzada calle 25 sentido al norte, tres carriles, asfalto, recta, plana, sardinel, separador central y puente vehicular sobre la carrera 15

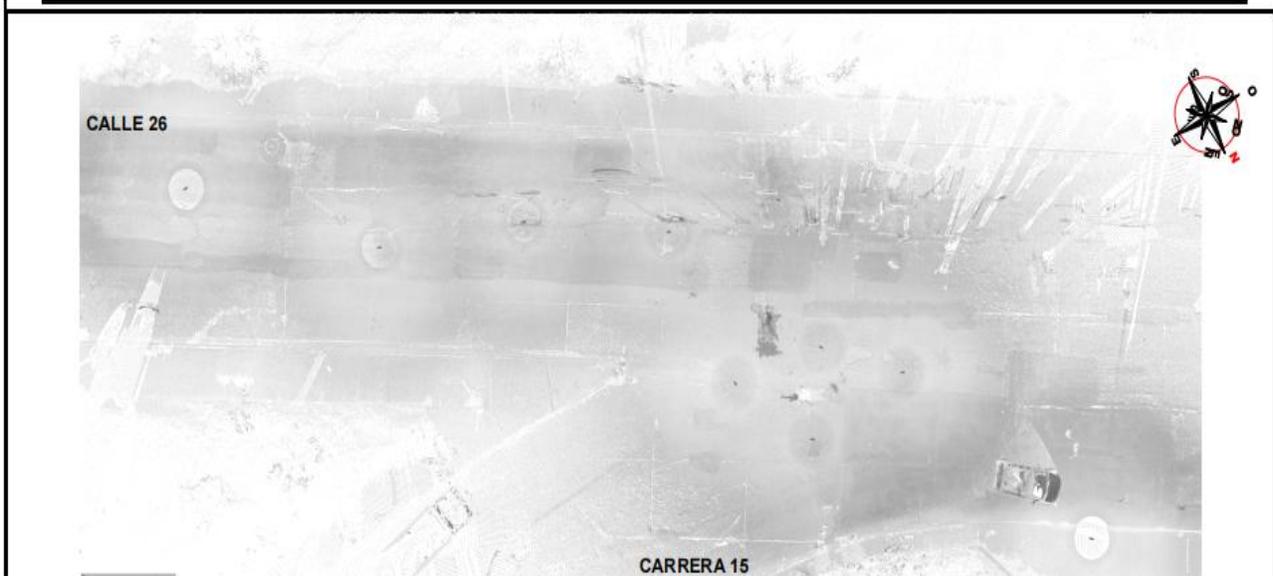
Imagen 4

Captura ortofoto tomada del web share ( software de procesamiento para la extracción de medidas e imágenes del sistema faro focus 3D)

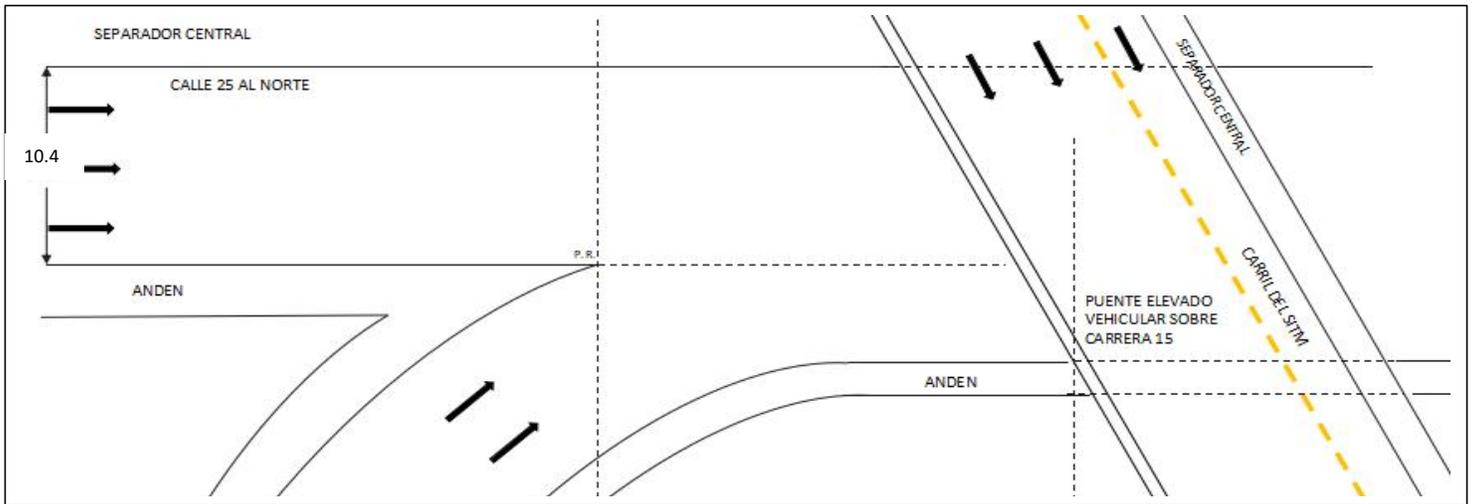
Plano 1 representación esquemática de la estructura de vía

Plano del lugar de los hechos levantado en planta 2D vista superior, construcción propia, escala 1:400 corresponde a la calle 25 con carrera 15 sobre la calle 25 sentido al norte

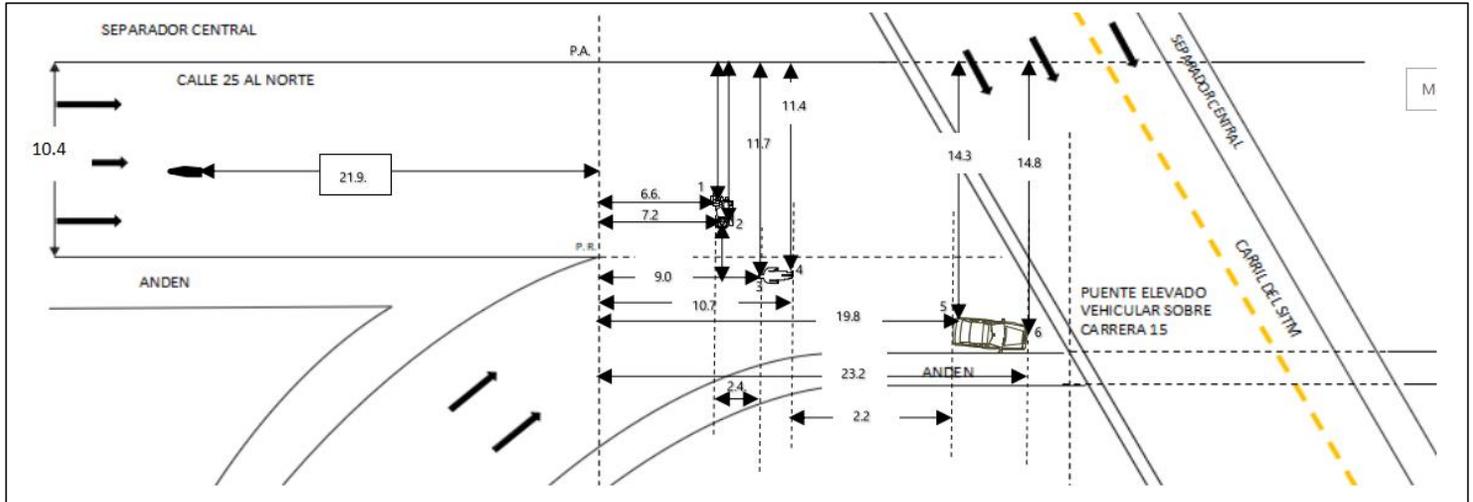
Plano 2 representación esquemática del lugar de los hechos y los E.M.P.-E.F.

Plano del lugar de los hechos levantado en planta 2D vista superior, construcción propia, escala 1:400 corresponde a la calle 25 con carrera 15 sobre la calle 25 sentido al norte

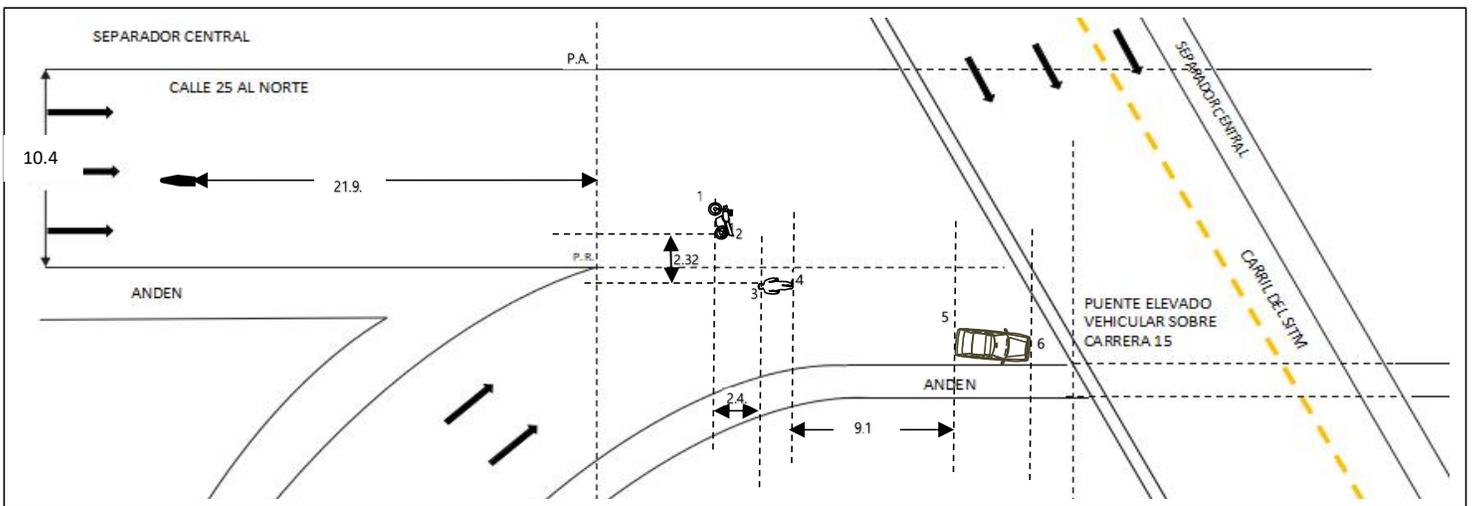
Plano 3 representación esquemática del lugar de los hechos y los E.M.P.-E.F.

Plano del lugar de los hechos levantado en planta 2D vista superior, construcción propia, escala 1:400 corresponde a la calle 25 con carrera 15 sobre la calle 25 sentido al norte, trabajo de campo

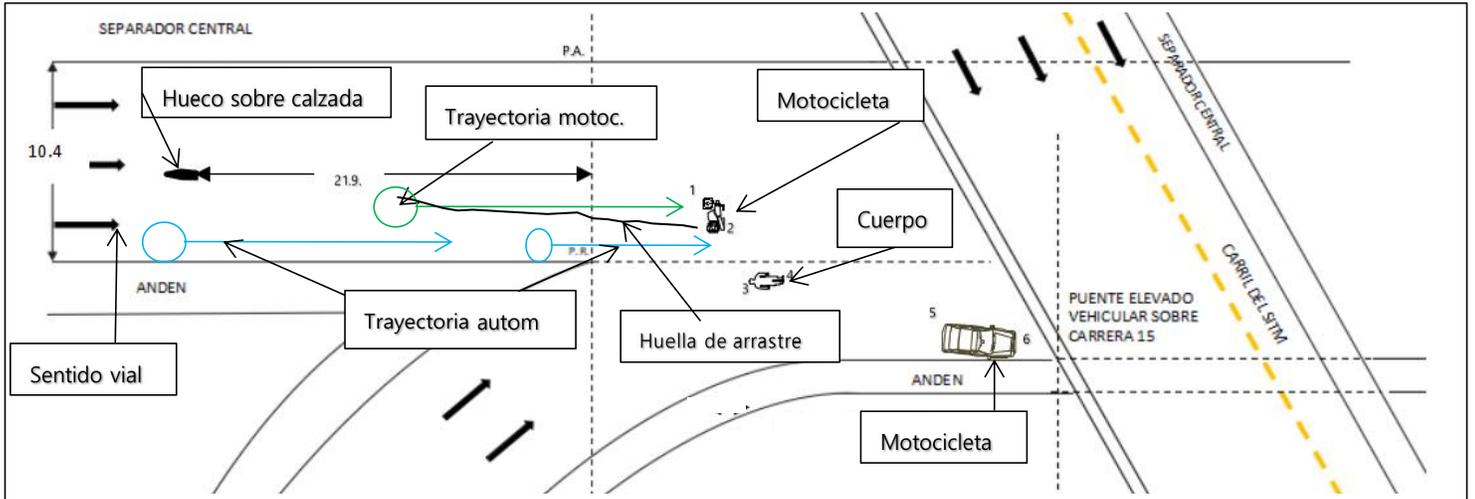
Plano 4 representación esquemática del lugar de los hechos y los E.M.P.-E.F.

Plano del lugar de los hechos levantado en planta 2D vista superior, construcción propia, escala 1:400 corresponde a la calle 25 con carrera 15 sobre la calle 25 sentido al norte, trabajo de campo

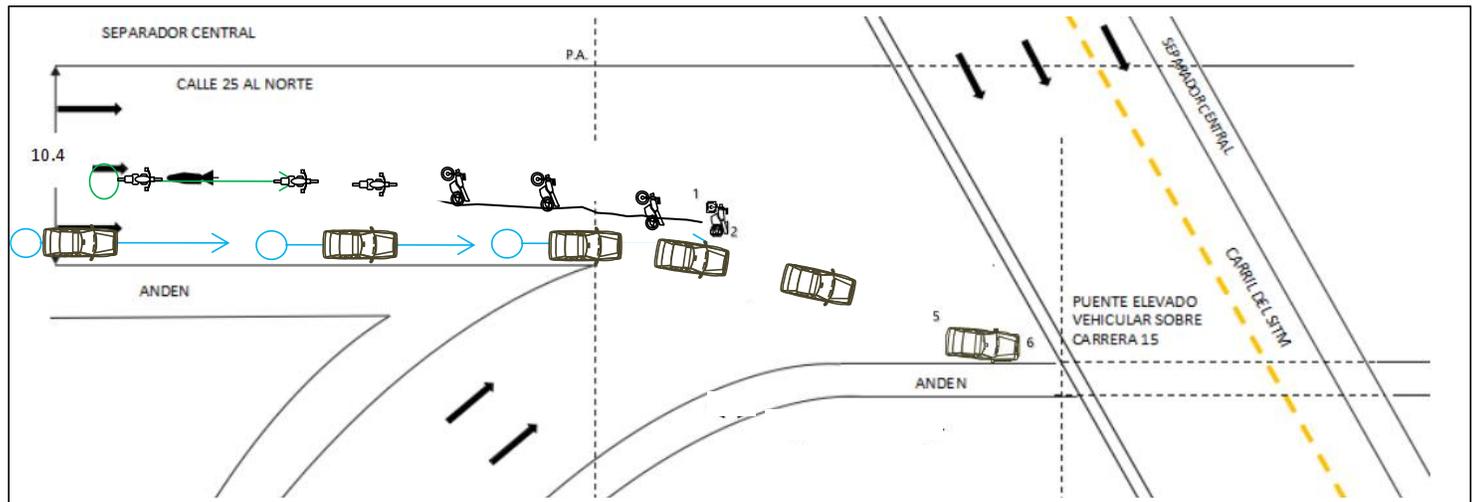
Plano 5 representación esquemática del trayectoria de vehículos

Plano del lugar de los hechos levantado en planta 2D vista superior, construcción propia, escala 1:400 corresponde a la calle 25 con carrera 15 sobre la calle 25 sentido al norte, trabajo de campo

Convención que indica trayectoria de motocicleta sobre la calle 25 carril central al norte

Convención que indica trayectoria vehículo sobre la calle 25 carril central al norte

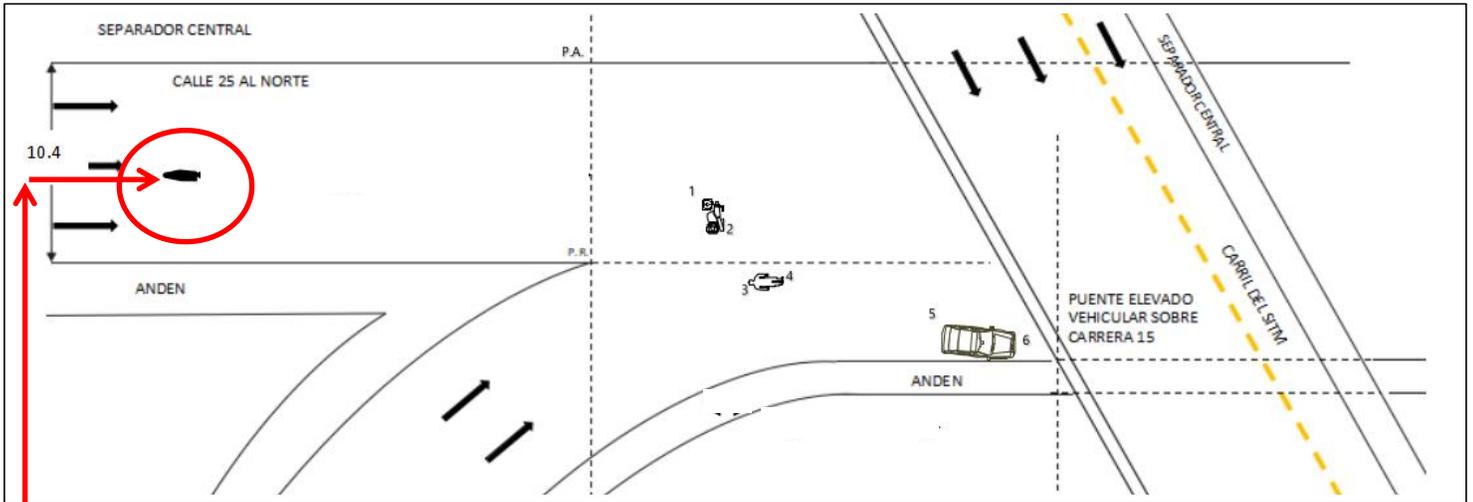
Plano 6 representación esquemática de huecos sobre calzada

Plano del lugar de los hechos levantado en planta 2D vista superior, construcción propia, escala 1:400 corresponde a la calle 25 con carrera 15 sobre la calle 25 sentido al norte, trabajo de campo

○ Convención corresponde a la zona donde se encuentra el hueco sobre la calzada Imagen 5

En el análisis de los formatos de policía judicial y demás EMP-EF entregados para análisis se encuentra fijado por medio de topográfico y fotográfico hueco sobre la calzada, corresponde a una circunstancias que afecta la movilidad y la seguridad en la zona de influencia del hecho.

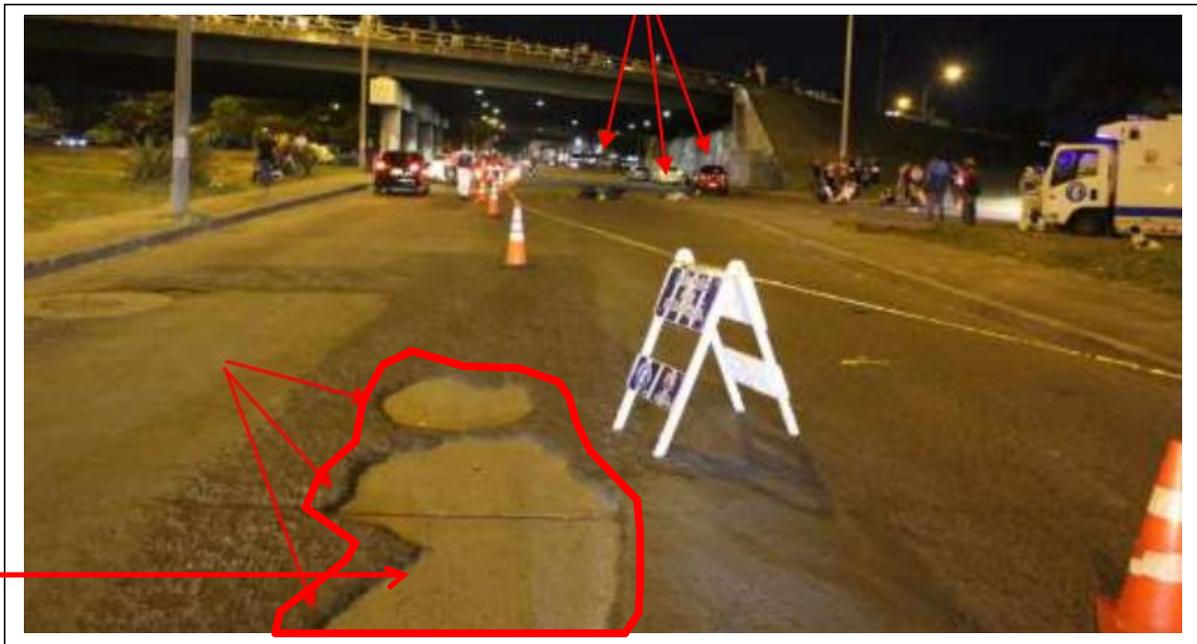
Imagen tomada del lugar de los hechos, se indica en línea color rojo, la zona donde se ubica el hueco sobre la calzada.

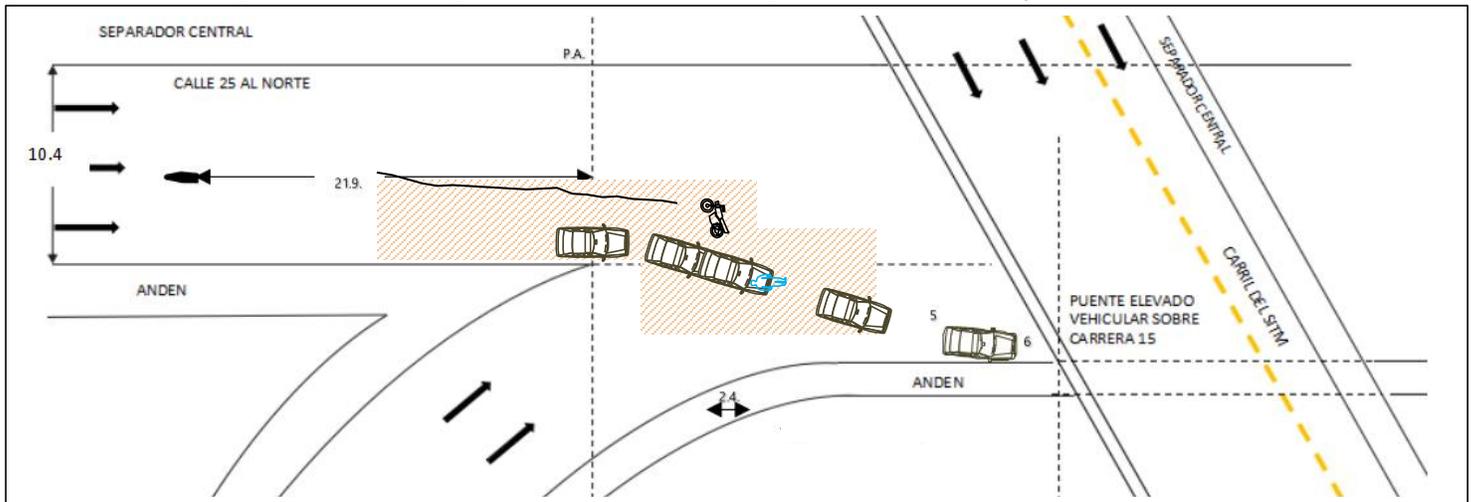
### Plano 7 representación esquemática de zona de impacto entre víctima y vehículo

Plano del lugar de los hechos levantado en planta 2D vista superior, construcción propia, escala 1:400 corresponde a la calle 25 con carrera 15 sobre la calle 25 sentido al norte, trabajo de campo

Motocicleta en posición final sobre la calle 25

Posición final del cuerpo sobre calzada después de generarse el aplastamiento

Vehículo en movimiento sobre zona de impacto

Zona esquemática y relativa de contacto

Huella de arrastre de motocicleta sobre calzada de calle 25

- El accidente se presenta sobre una calzada recta y plana
- La motocicleta se desplaza sobre el carril central de la calle 25 sentido al norte
- El automóvil se desplaza sobre el carril de la derecha de la calle 25 sentido al norte
- Entre el vehículo tipo motocicleta y automóvil no hay un contacto directo.
- La acompañante que se desplaza en la motocicleta sale expulsada de la motocicleta a la superficie de rodamiento
- El rodante automóvil se desplaza detrás de motocicleta

- El rodante automóvil en su trayectoria y tiempo simultaneo impacta a peatón que se encuentra sobre la superficie de rodamiento.
- El tipo de accidente entre la victima y el automóvil corresponde a un aplastamiento por compresión del rodante con la llantas.
- El contacto entre la victima y el automóvil no se da por contragolpe por impacta inicial del mismo rodante contra el peatón o el medio de transporte en el que se desplazaba la victima

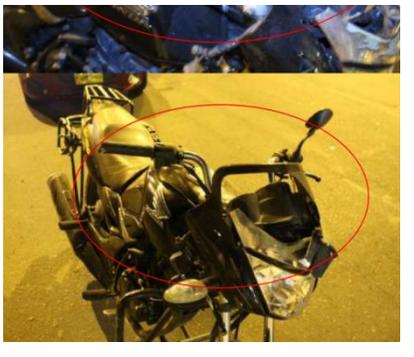
Imagen 6, 7

<p>Relación de daños en rodante motocicleta</p> <p>Carenaje</p> <p>Retrovisor dercho</p> <p>Bomba de freno delantero</p> <p>Daños generados por caída contra la calzada se descarta impacto directo entre los rodantes motocicleta y automóvil. No se marca daños en la parte posterior de la motocicleta, se descarta impacto por alcance</p>

No se cuenta con daños en la zona posterior de la motocicleta.

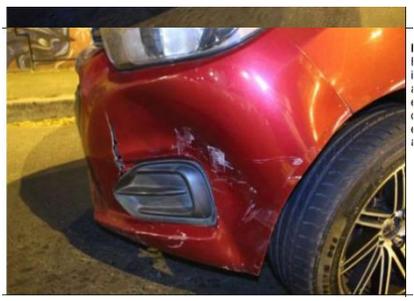
<p>Relación de daños en rodante automóvil.</p> <p>Daños en bomper delantero</p> <p>Daños guardapolvo delantero izquierdo</p> <p>Daños generados con el cuerpo de la victima sobre el vehículo</p>

Los daños generados en el automóvil se ubican en el tercio anterior izquierdo inferior delantero, se descarta desprendimiento y separación de piezas.

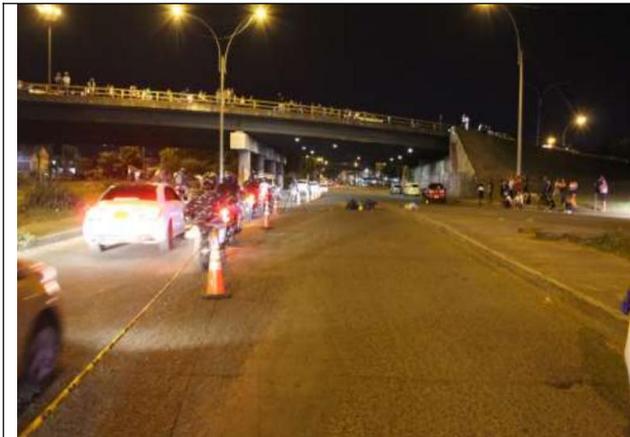
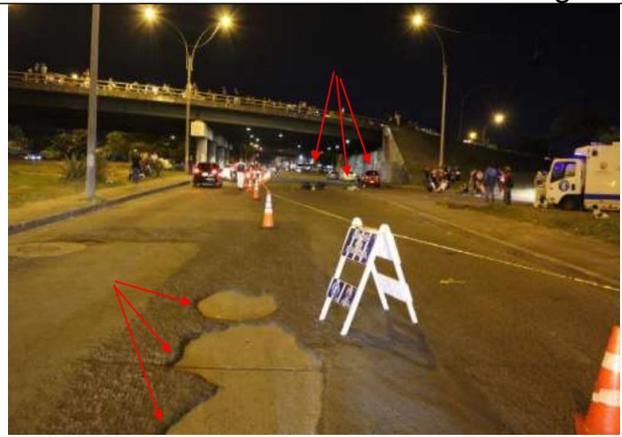
Imagen 8, 9

Imagen tomada del FPJ-11 que contiene el álbum fotográfico. Corresponde a la zona donde se presenta el accidente de tránsito, se describen las características del lugar. calzada para el uso de los vehículos, corresponde a la calle 25 con carrera 15 . No se describe señalización ni demarcación sobre la calzada.

Imagen. tomada del FPJ-11 del día de los hechos. corresponde a la calzada para el uso de los vehículos, tres carriles, en asfalto, recta y plana, puente vehicular sobre la carrera 15 vehicular sentido oriente occidente y viceversa

Indicado con flechas color rojo, huecos sobre centro de calzada de trayectoria de motocicleta.

- El accidente se presenta sobre una calzada recta y plana.
- En análisis de E.M.P. se describe huecos sobre la calzada de la calle 25 del sentido norte y que se ubican sobre el centro de la calzada.
- Motocicleta se desplaza sobre la calle 25 sentido al norte carril central
- El automóvil se desplaza sobre la calle 25 sentido al norte sobre el carril de la derecha
- En análisis de imágenes no se evidencia contacto entre el vehículo tipo motocicleta y automóvil no hay un contacto directo.
- La víctima corresponde a la acompañante que se desplaza en la motocicleta
- El tipo de accidente entre la víctima y el automóvil corresponde a un aplastamiento por compresión del rodante con la llantas.
- El contacto entre la víctima y el automóvil no se da por contragolpe por impacta inicial del mismo rodante contra el peatón o el medio de transporte en el que se desplazaba la víctima

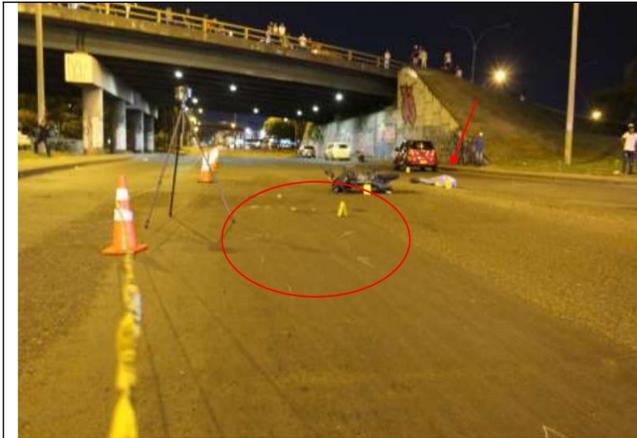
Imagen 10, 11

Imagen tomada del FPJ-11, corresponde en ovalo línea color rojo huella de arrastre metálico de motocicleta generada sobre la calzada, ( huella de arrastre de motocicleta al caer y marcar la superficie de rodadura con algún elemento metálico resistente)

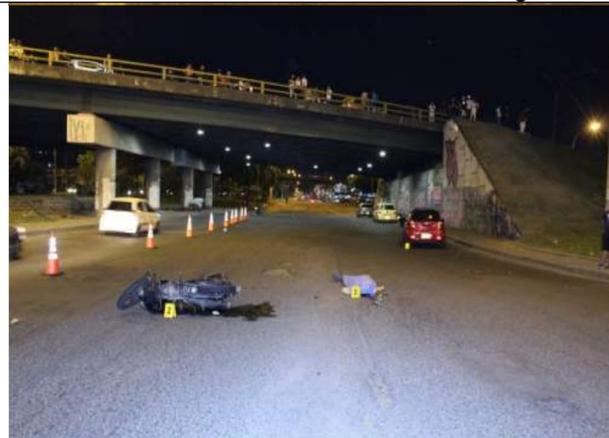
Imagen tomada del FPJ-11, corresponde a la posición final de motocicleta, cuerpo de víctima y automóvil, sobre la calle 25 en el sentido al norte

- En análisis de las imágenes se puede determinar que no existió contacto entre los rodantes, no existe contacto directo, no existe daños en la zona posterior del rodante motocicleta, se descarta un choque por alcance.
- Los daños generados en el rodante 1 y 2 no son contundentes, no existe rupturas, desprendimientos, fracturas, hundimientos, separación de piezas.
- El contacto entre la víctima y el rodante automóvil se genera en el momento que el cuerpo se encuentra sobre la zona de rodamiento.
