INFORME TÉCNICO - PERICIAL DE RECONSTRUCCIÓN DE ACCIDENTE DE TRÁNSITO R. A. T[®] 2

VEHÍCULO No. 1: AUTOMÓVIL, RENAULT LOGAN, modelo 2006, color gris perla, placa CCK 040.

INFORME No. 211231753

CLASE DE ACCIDENTE: (ATROPELLO)

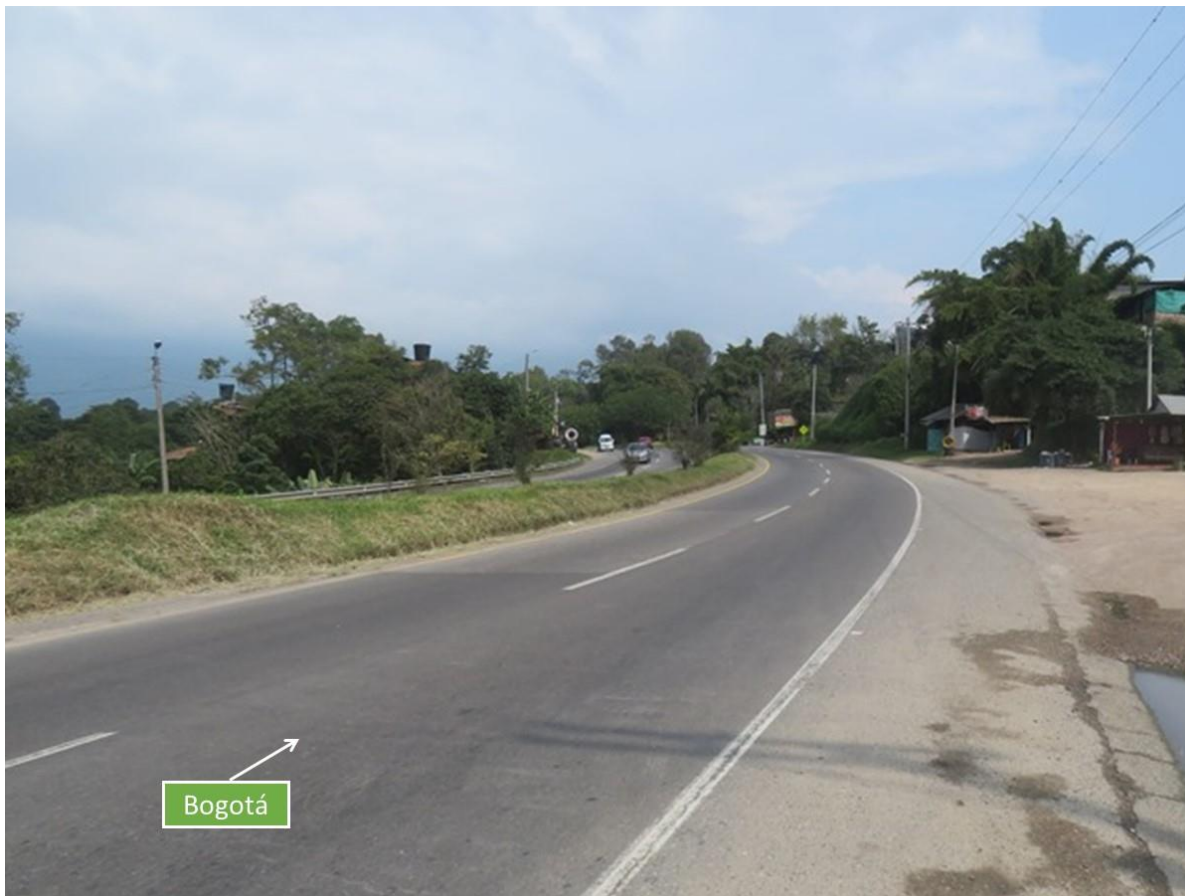
Fotografía No.1 Panorámica: En esta fotografía tomada en sentido Girardot – Bogotá, en aproximación al km 17+140 m se aprecian las características generales del tramo de vía donde ocurrió el accidente, la cual presenta demarcación de línea separadora de carriles blanca segmentada, líneas de borde blanca – Amarilla; En este sentido se desplazaba el vehículo No. 1 Automóvil.

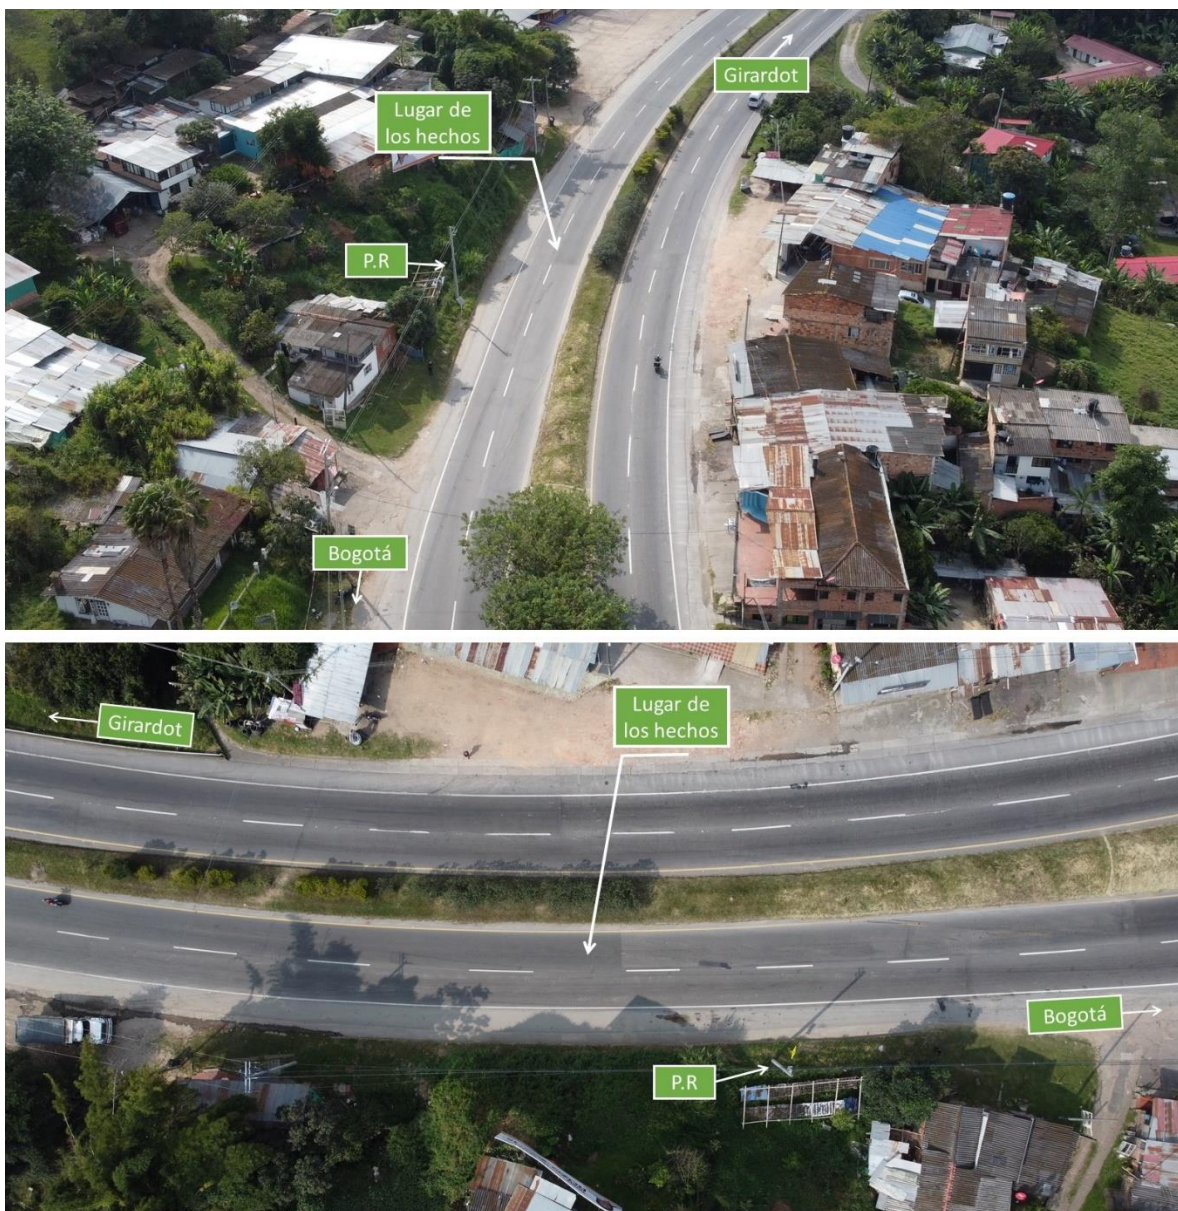
Fotografías No.4 Panorámicas: En estas fotografías se aprecia desde otras perspectivas las características generales de la vía donde ocurrió el accidente, nótese el punto de referencia (P.R) utilizados para la elaboración del croquis.

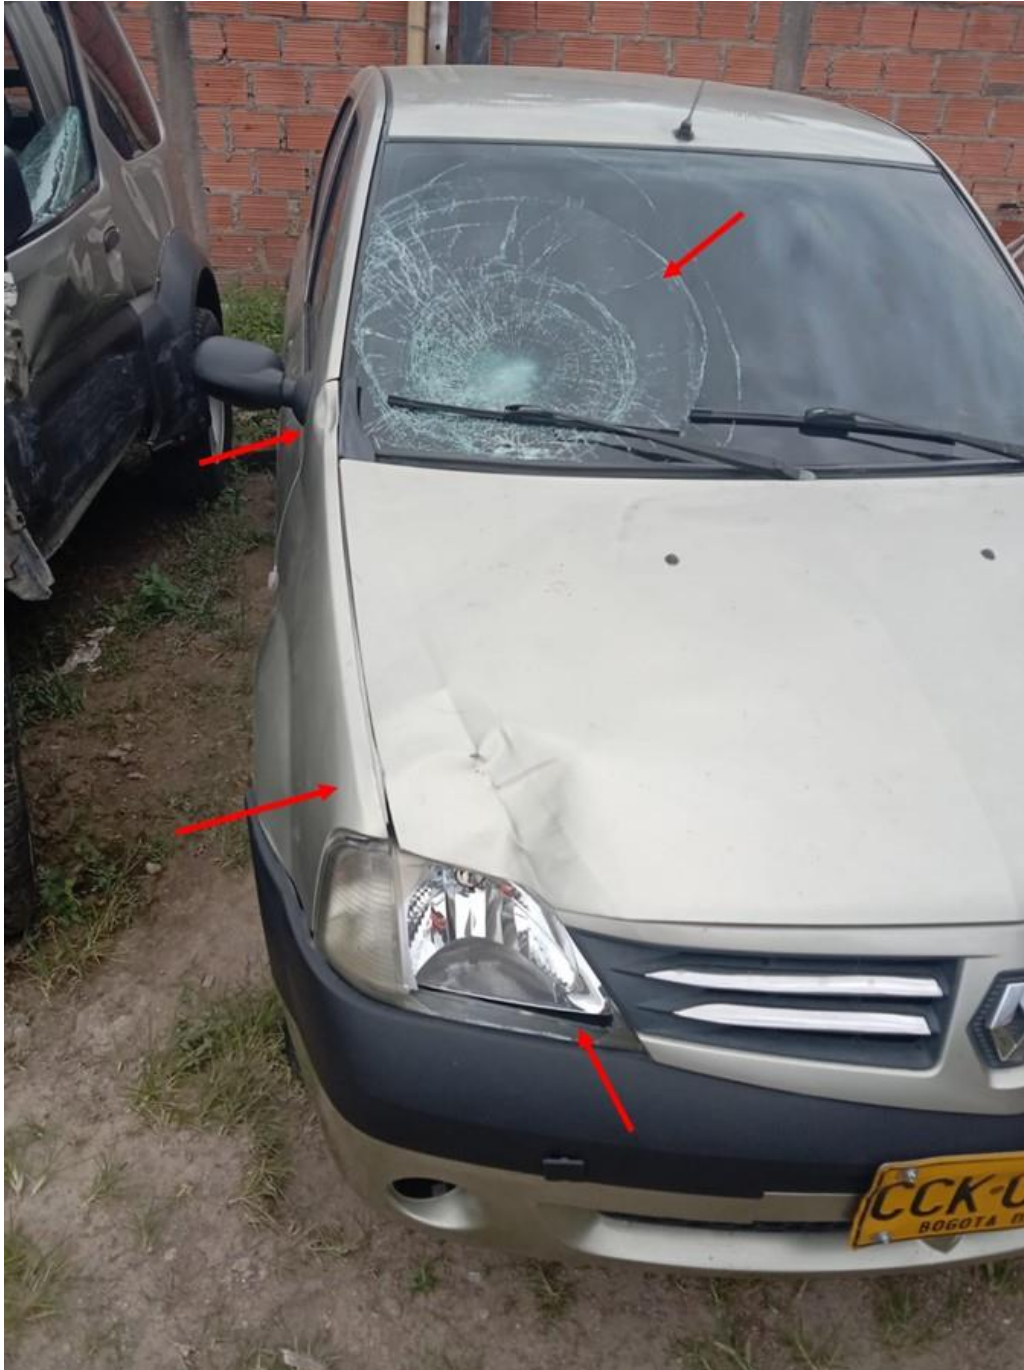
Fotografía No.8: En estas fotografías se aprecia el estado final del Automóvil, el cual presenta daños en su zona anterior vértice izquierdo, afectando piezas como: paragolpes anterior, unidades de luz, capó, panorámico anterior y espejo retrovisor derecho.
