# INFORME TÉCNICO - PERICIAL DE RECONSTRUCCIÓN DE ACCIDENTE DE TRÁNSITO R. A. T<sup>®</sup> 2

**VEHÍCULO No. 1: AUTOMÓVIL, RENAULT LOGAN, modelo 2006, color gris perla, placa CCK 040.**

## INFORME No. 211231753

## **CLASE DE ACCIDENTE: (ATROPELLO)**

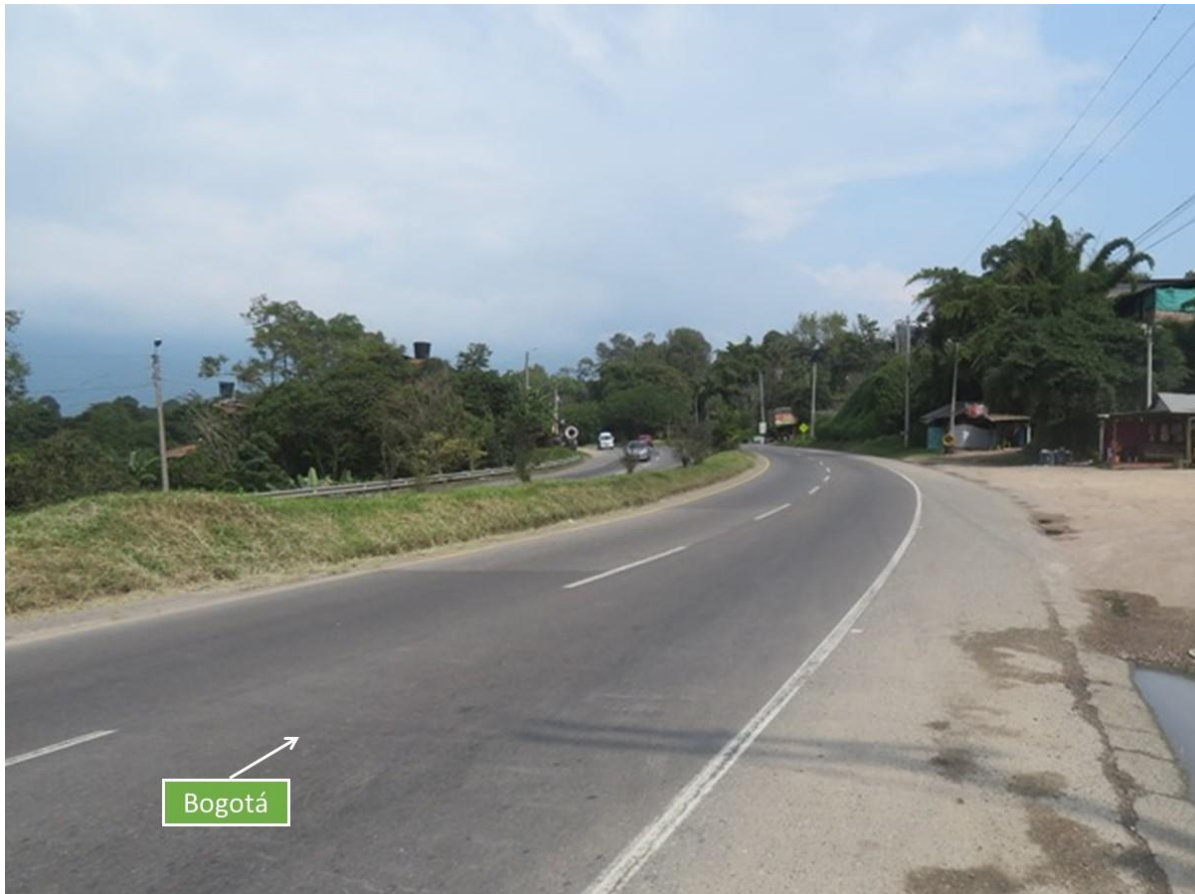
**Fotografía No.1 Panorámica:** En esta fotografía tomada en sentido Girardot – Bogotá, en aproximación al km 17+140 m se aprecian las características generales del tramo de vía donde ocurrió el accidente, la cual presenta demarcación de línea separadora de carriles blanca segmentada, líneas de borde blanca – Amarilla; En este sentido se desplazaba el vehículo No. 1 Automóvil.

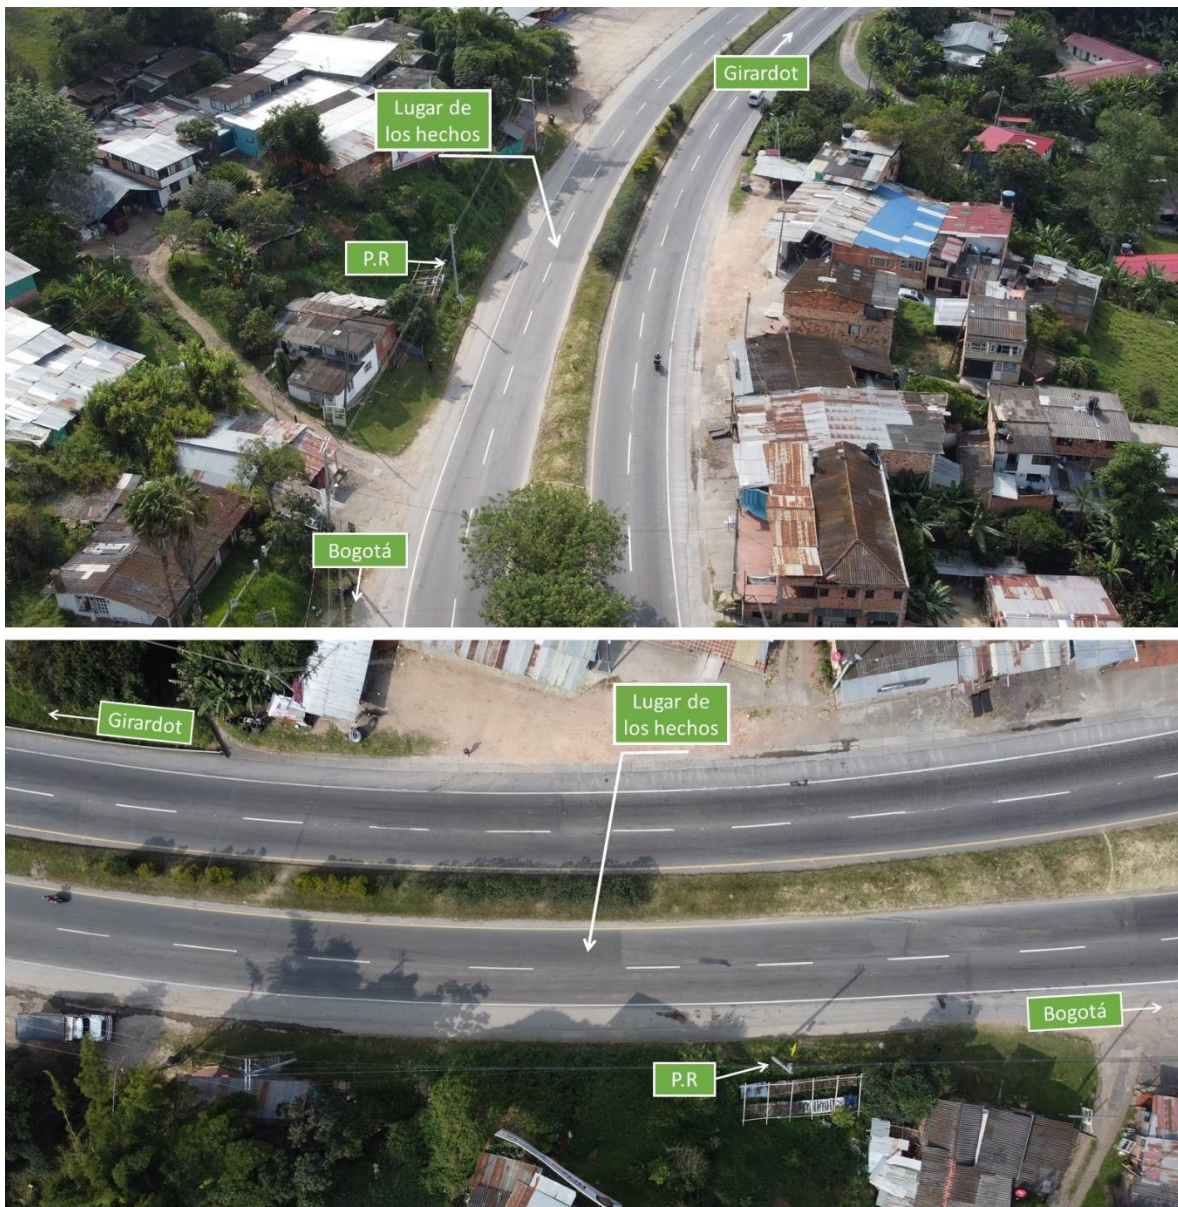
**Fotografías No.4 Panorámicas:** En estas fotografías se aprecia desde otras perspectivas las características generales de la vía donde ocurrió el accidente, nótese el punto de referencia (P.R) utilizados para la elaboración del croquis.

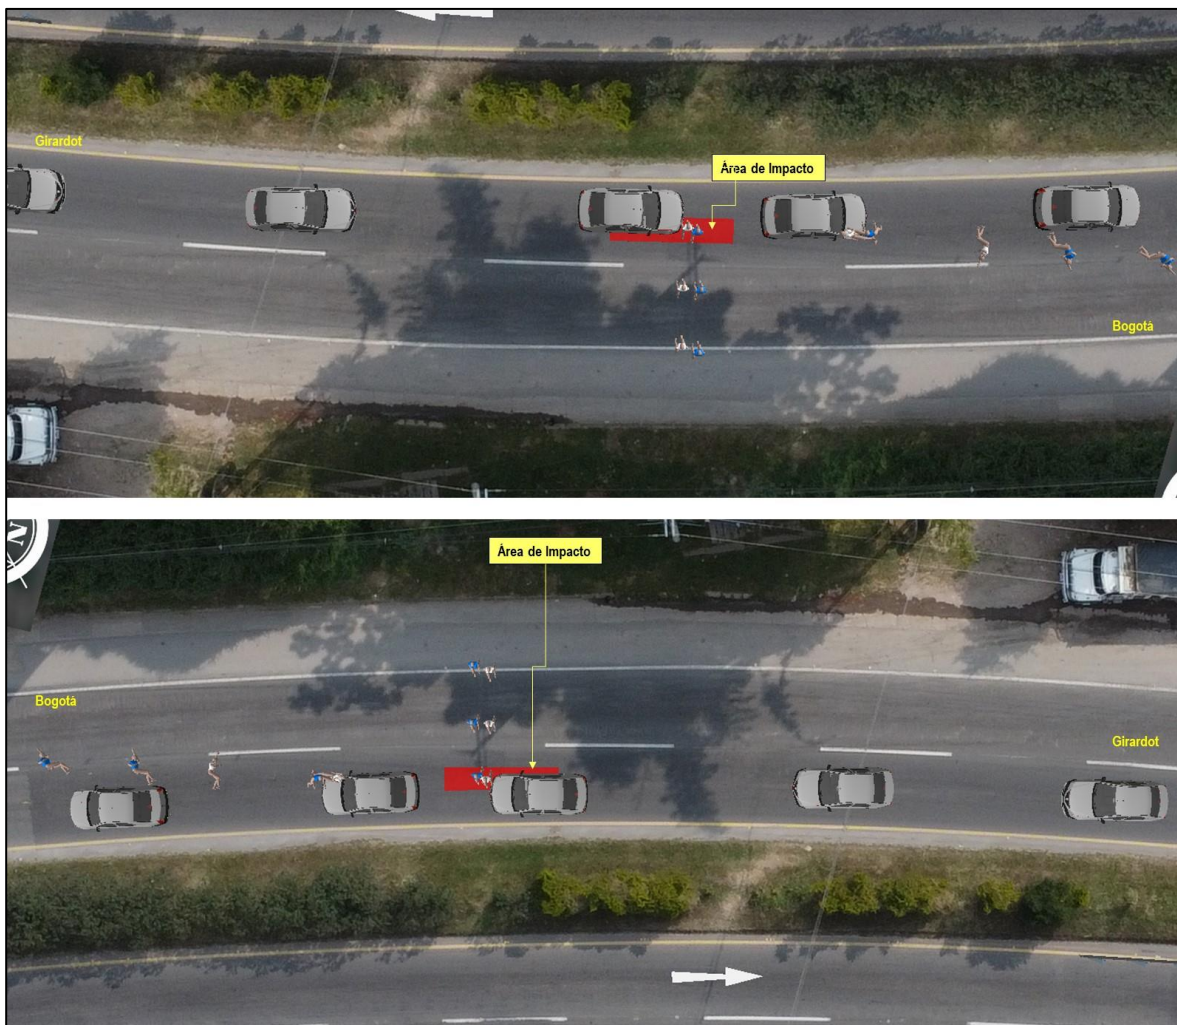
**Imagen No. 22:** En estas imágenes vistas en planta 3D se observa la secuencia del accidente, antes al momento y después del atropello; nótese el área de color roja donde se presentó y las evidencias en la vía.

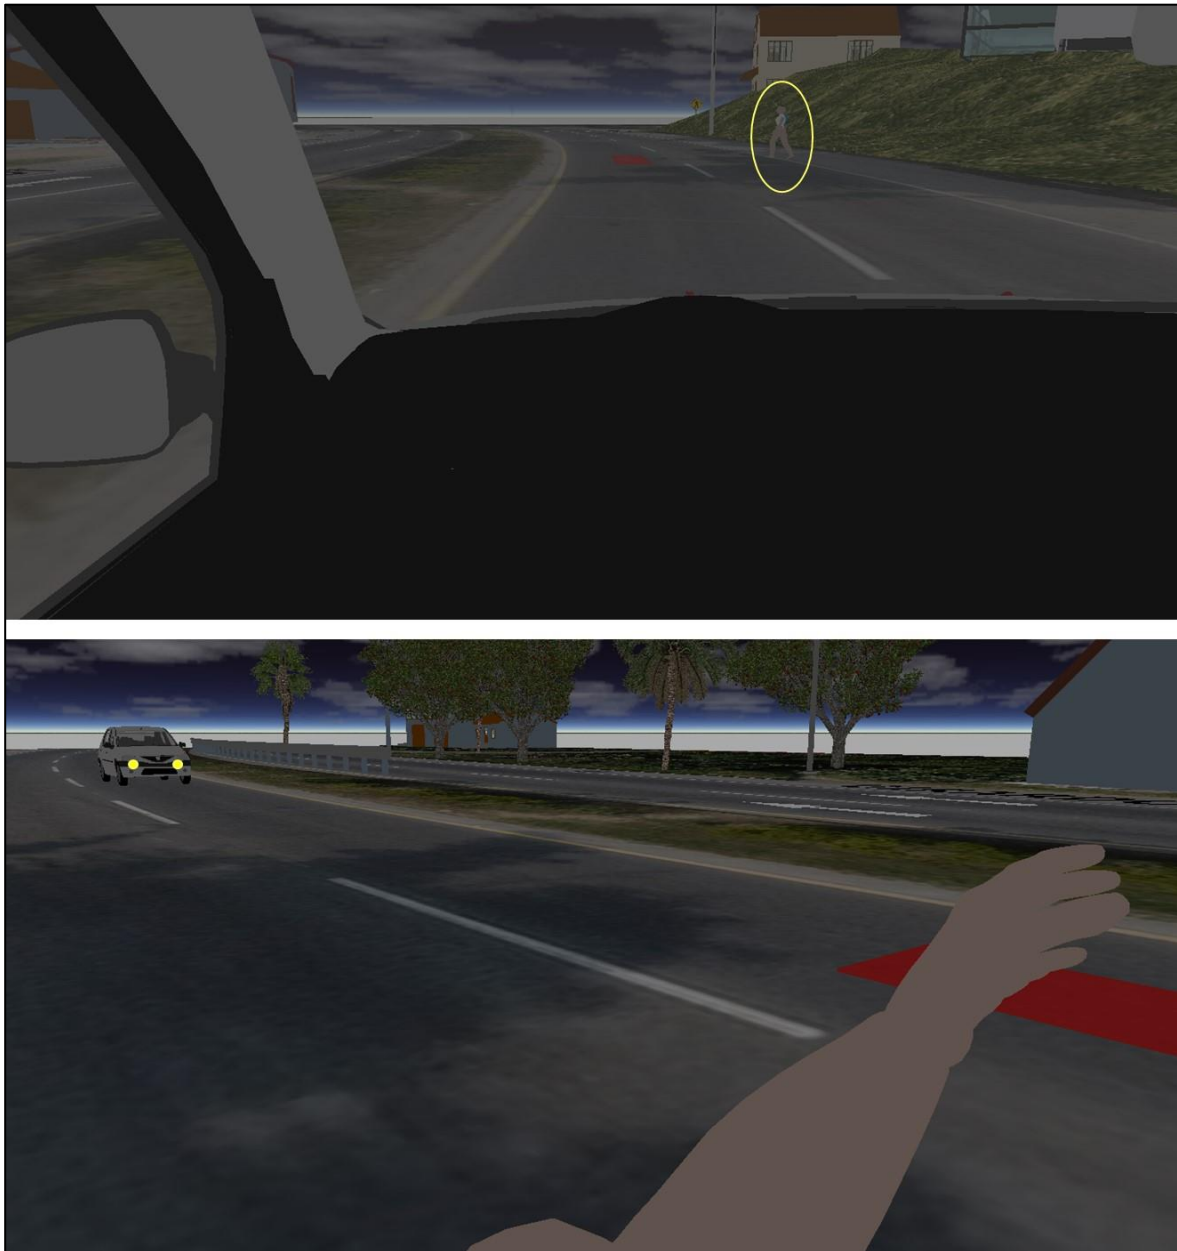
**Imagen No. 20:** En estas imágenes se observa la posible visibilidad que tenía el conductor del vehículo sobre los peatones y viceversa, al momento de éstos iniciar el cruce de la calzada, los separa 25 m aproximadamente.

En este caso, el tiempo (1,9 y 2,2 s) que le toma a la peatón hasta el atropello es del mismo orden que el tiempo de reacción del conductor (entre 1,5 y 2,0 s), es decir, el conductor tendría justo el tiempo para divisar a los peatones e iniciar alguna maniobra (frenada de emergencia y/o maniobrar hacia un lado), como en efecto sucedió en el presente caso.
