INFORME TÉCNICO - PERICIAL DE RECONSTRUCCIÓN FORENSE DE ACCIDENTE DE TRÁNSITO R. A. T[®] 2

INFORME No. 250135319

CLASE DE ACCIDENTE: Atropello.

LUGAR DE OCURRENCIA: Tramo de vía de la transversal 86 A con calle 61 A sur, en la localidad número 7 Bosa, ciudad de Bogotá (Cundinamarca).

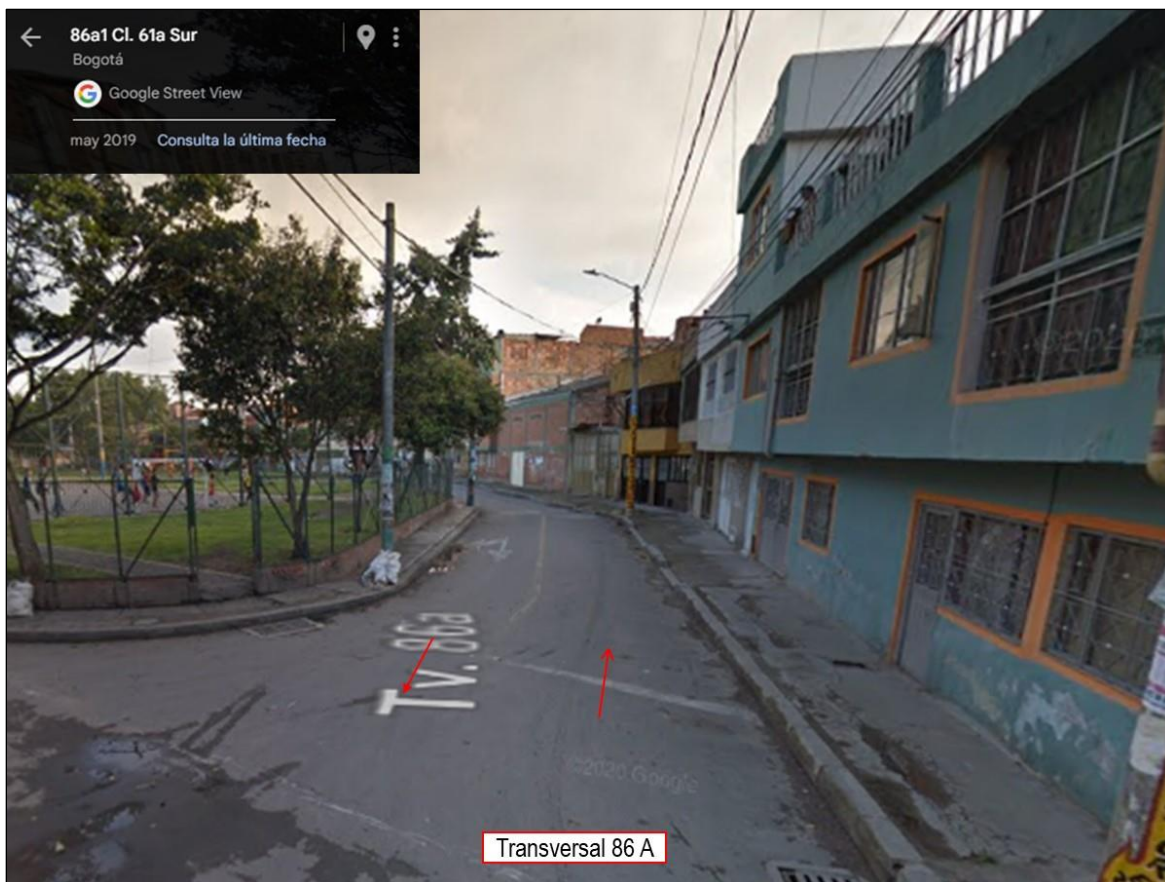
Fotografía No. 1 Plano General: fotografía sustraída de Google Street View (Mayo 2019) en sentido Norte – Sur, en la transversal 86 A con calle 61 A sur, se aprecian las características generales del tramo de vía, en la cual se encuentra demarcación horizontal de línea separadora de carril amarilla continua; En este sentido se desplazaba el vehículo No. 1 (Camioneta).

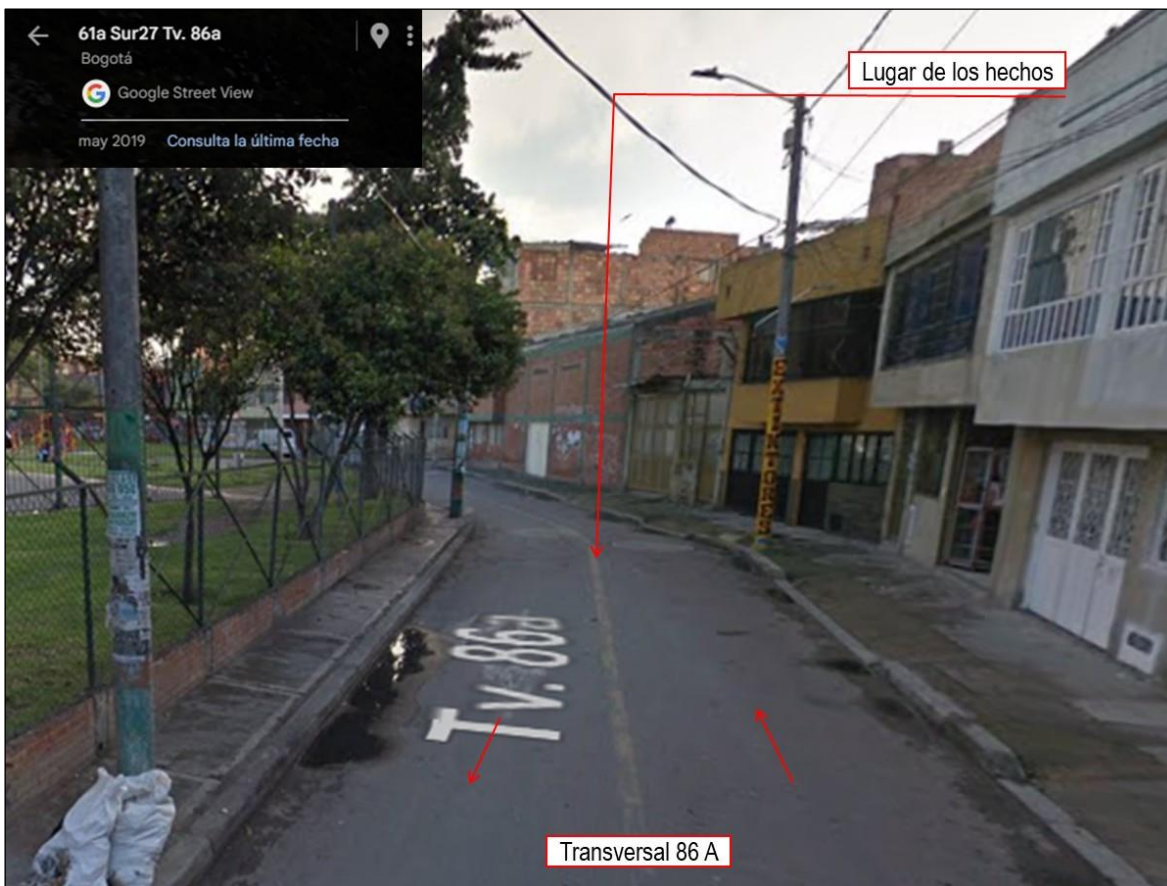
Fotografía No. 2 Plano General: fotografía sustraída de Google Street View (Mayo 2019) en sentido Norte – Sur, en la transversal 86 A con calle 61 A sur, se aprecian las características generales del tramo de vía donde se presentó el accidente de tránsito, nótese el estado y la demarcación horizontal de línea separadora de carril amarilla continua; En este sentido se desplazaba el vehículo No. 1 (Camioneta).

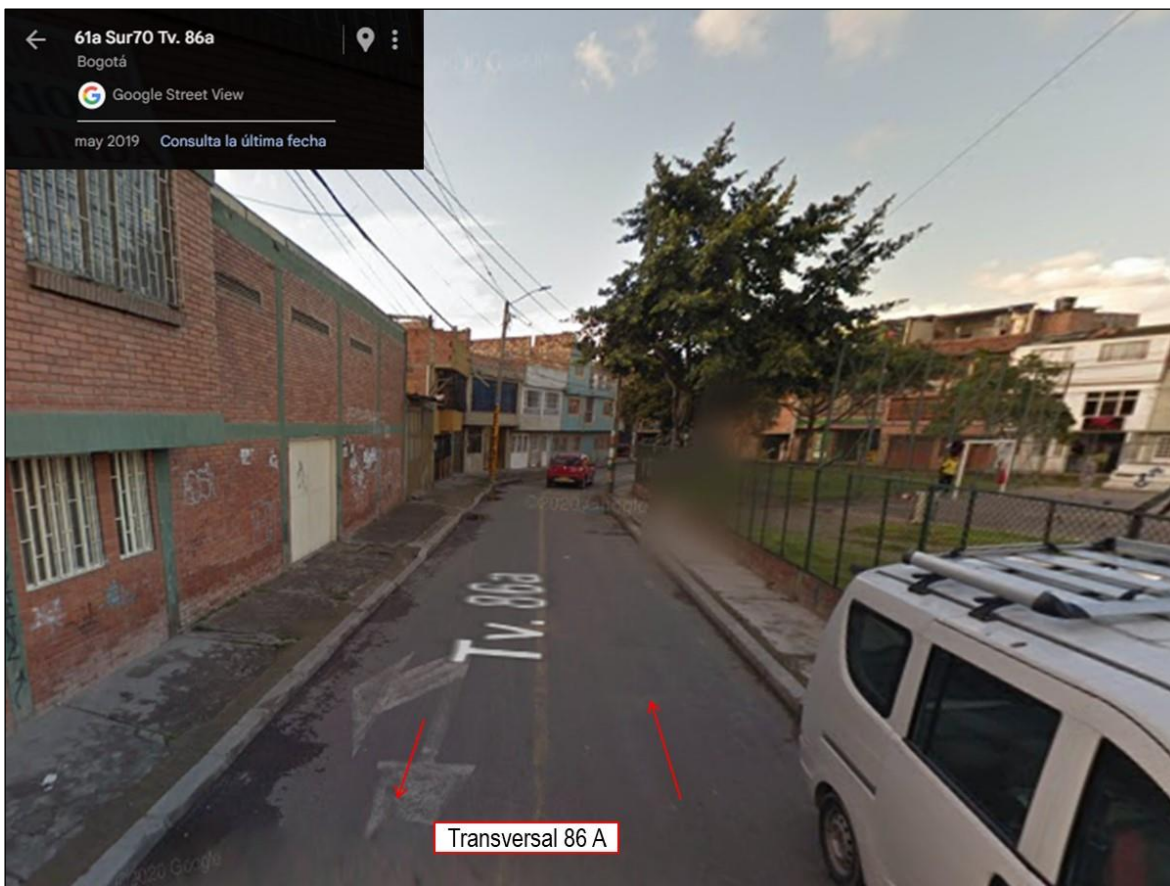
Fotografía No. 3 Plano General: fotografía sustraída de Google Street View (Mayo 2019) en sentido Sur – Norte en la transversal 86 A con calle 61 A sur, se aprecian las características generales del tramo de vía, en la cual se encuentra demarcación horizontal de línea separadora de carril amarilla continua; En este sentido se desplazaba el vehículo No. 2 (Camión).

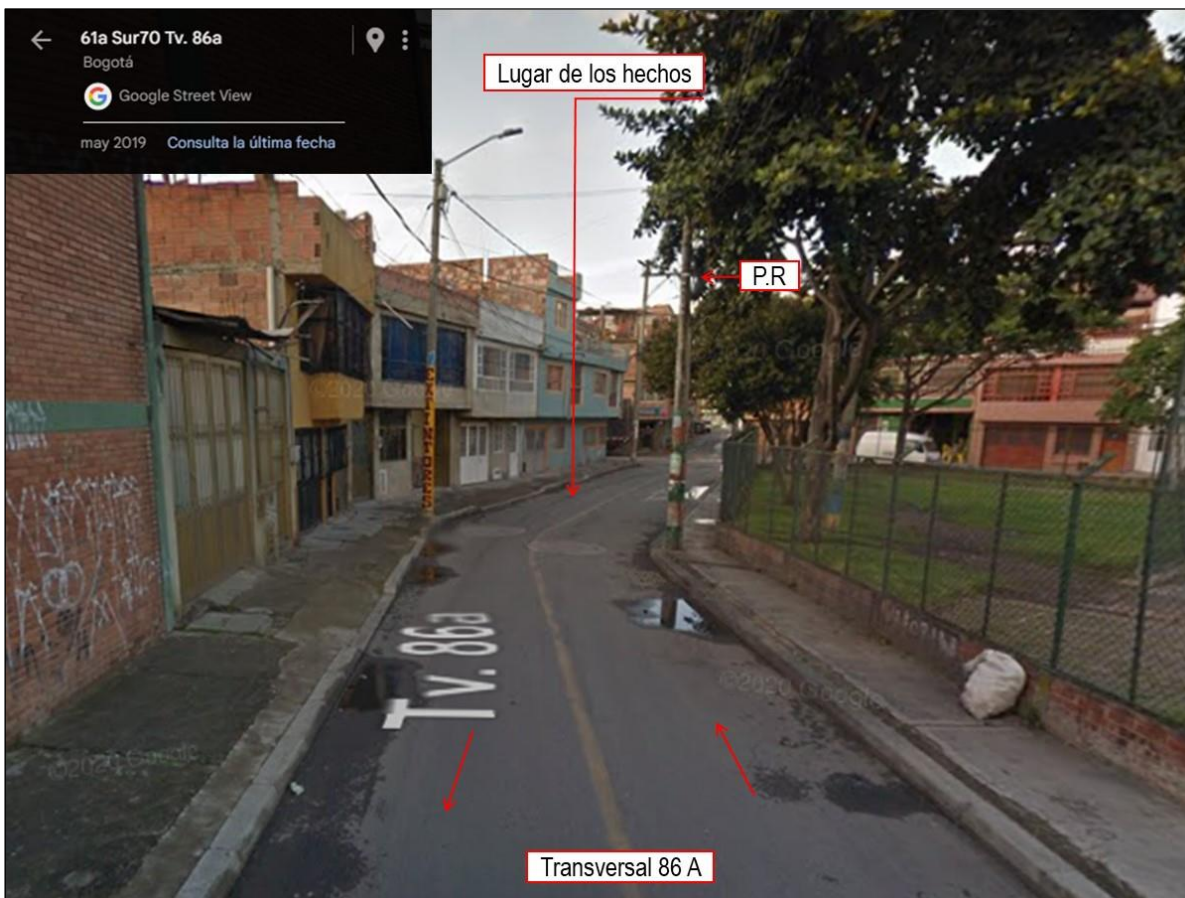
Fotografía No. 4 Plano General: fotografía sustraída de Google Street View (Mayo 2019) en sentido Sur – Norte, en la transversal 86 A con calle 61 A sur, se aprecian las características generales del tramo de vía donde se presentó el accidente de tránsito, nótese el estado y la demarcación horizontal de línea separadora de carril amarilla continua, se identifica el punto de referencia (P.R), el cual corresponde a un poste de energía utilizado por la autoridad para la fijación de las evidencias; En este sentido se desplazaba el vehículo No. 2 (Camión).

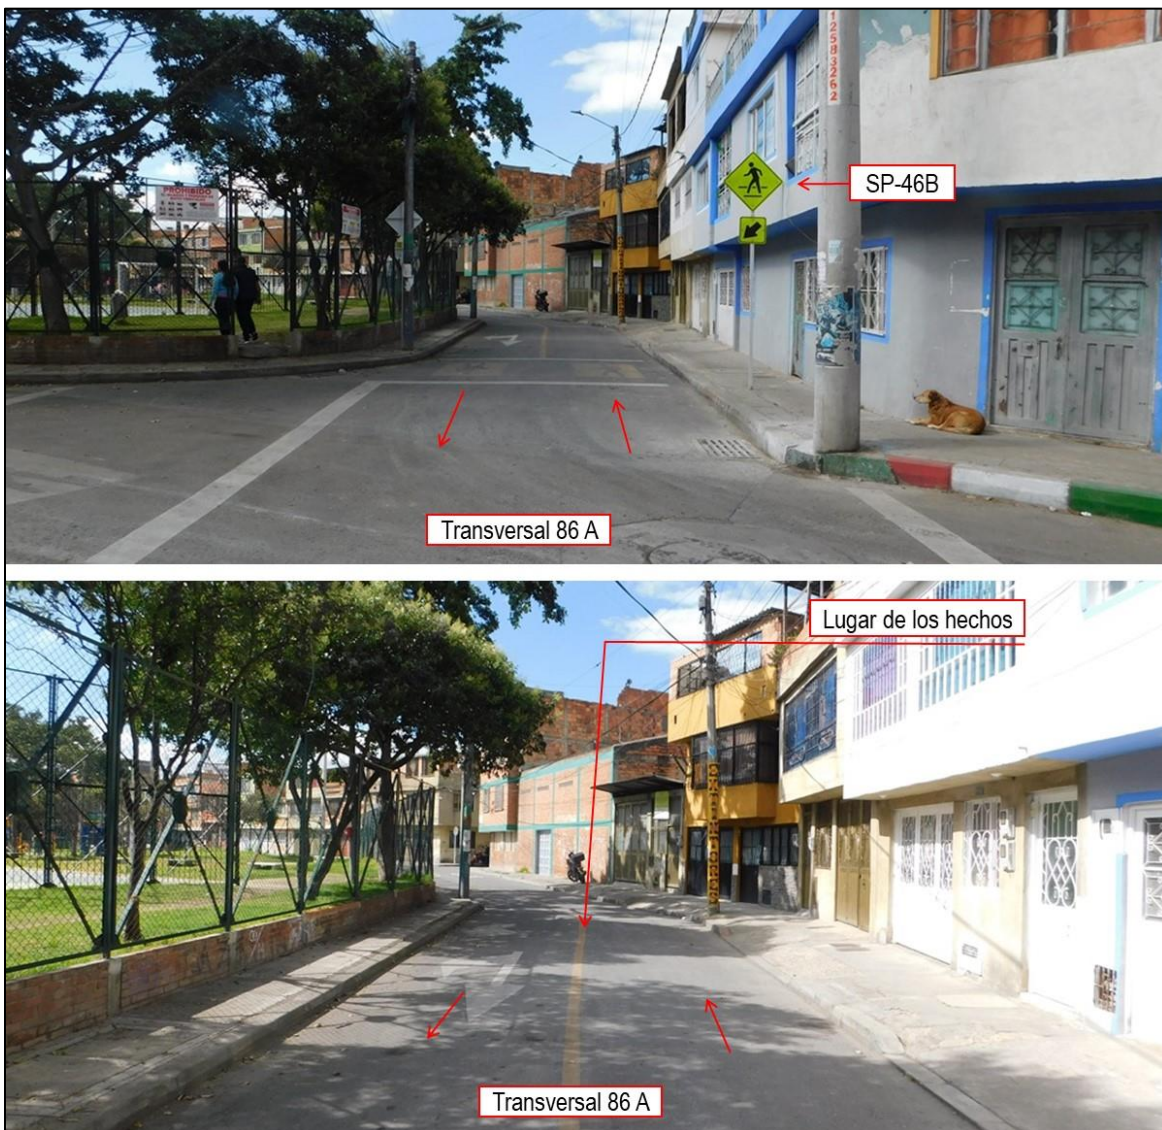
Fotografías No. 5 y 6 Plano General: En estas fotografías tomada por el equipo de IRS Vial en sentido Norte – Sur en la transversal 86 A con calle 61 A sur, se aprecian las características actuales del tramo de vía donde ocurrió el accidente de tránsito, en la cual se encuentra demarcación horizontal de línea separadora de carril amarilla continua, zona peatonal y flechas indicadoras de sentido vial, con señalización vertical SP-46B (Ubicación cruce peatonal); En este sentido se desplazaba el vehículo No. 1 (Camioneta).

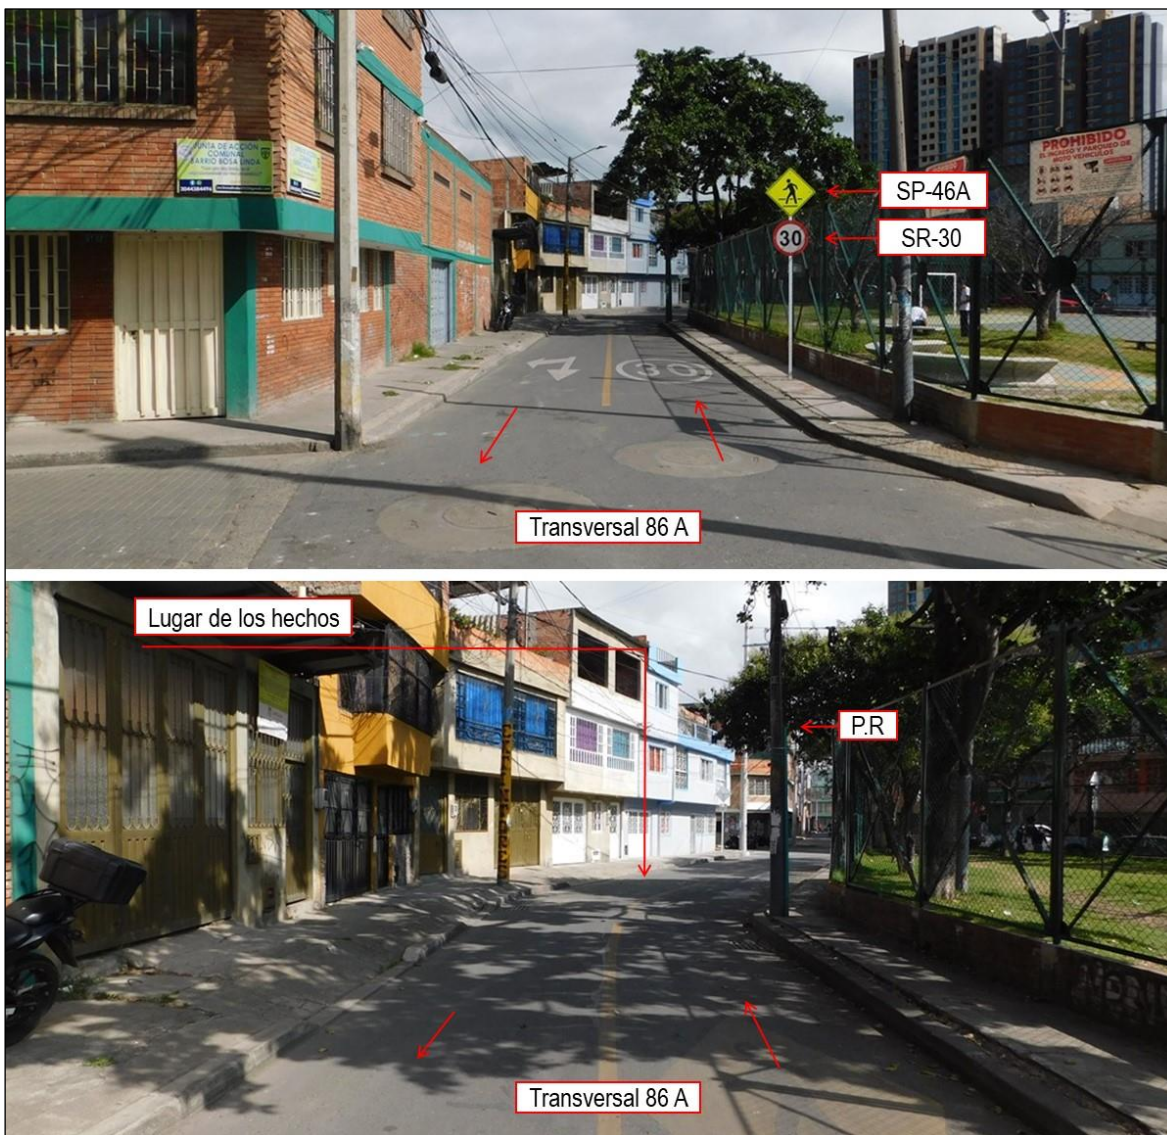
Fotografías No. 7 y 8 Plano General: En estas fotografías tomada por el equipo de IRS Vial en sentido Sur – Norte en la transversal 86 A con calle 61 A sur, se aprecian las características actuales del tramo de vía donde ocurrió el accidente de tránsito, se identifica señalización vertical SR-30 (Velocidad máxima permitida 30 km/h), SP-46A (Proximidad de cruce peatonal), nótese el punto de referencia (P.R), el cual corresponde a un poste de energía utilizado por la autoridad para la fijación de las evidencias; En este sentido se desplazaba el vehículo No. 2 (Camión).

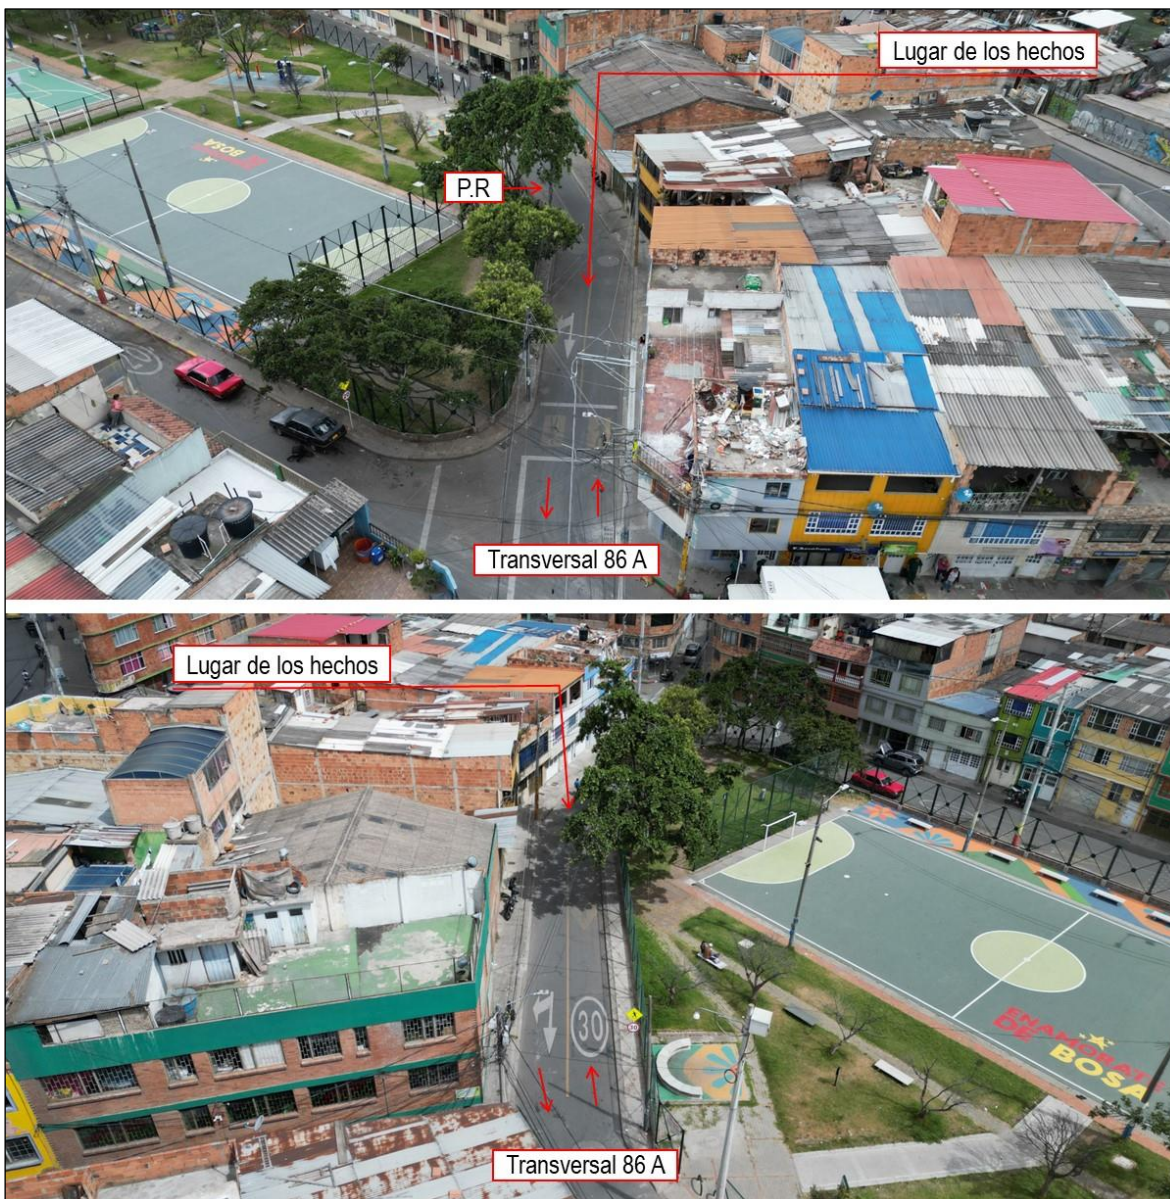
Fotografías No. 9 y 10 Panorámicas aéreas: En estas fotografías se aprecia desde una vista superior las características actuales de tramo de vía donde ocurrió el accidente.

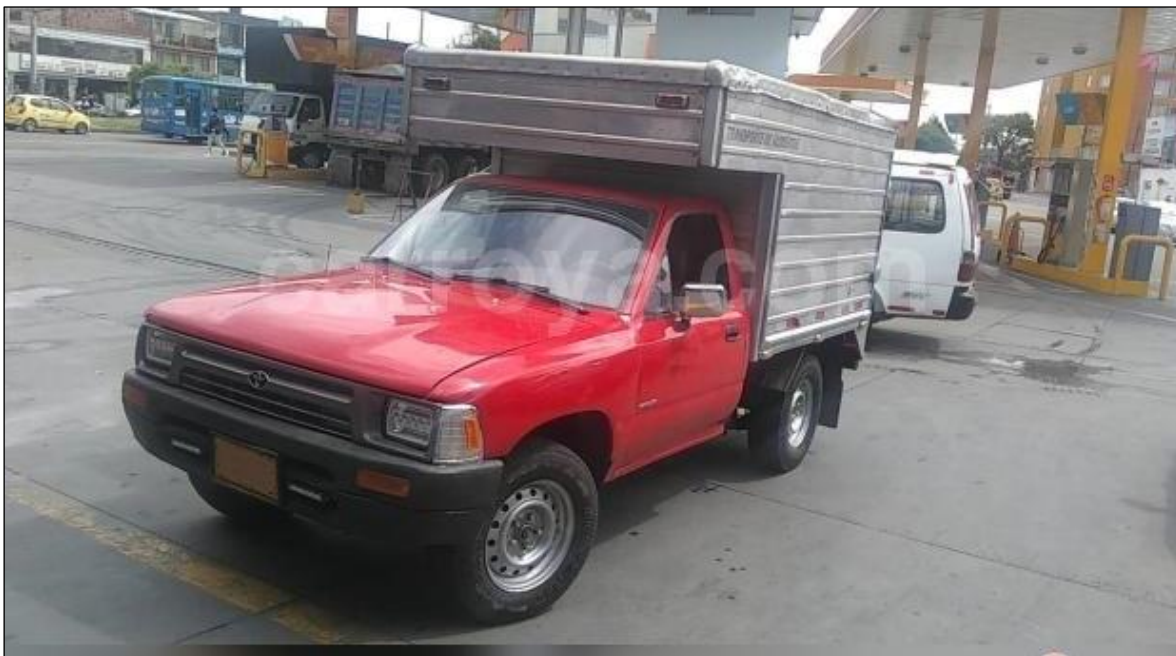
Imagen No. 5: En esta imagen se observa un vehículo de similares características al involucrado en el siniestro motivo de investigación.

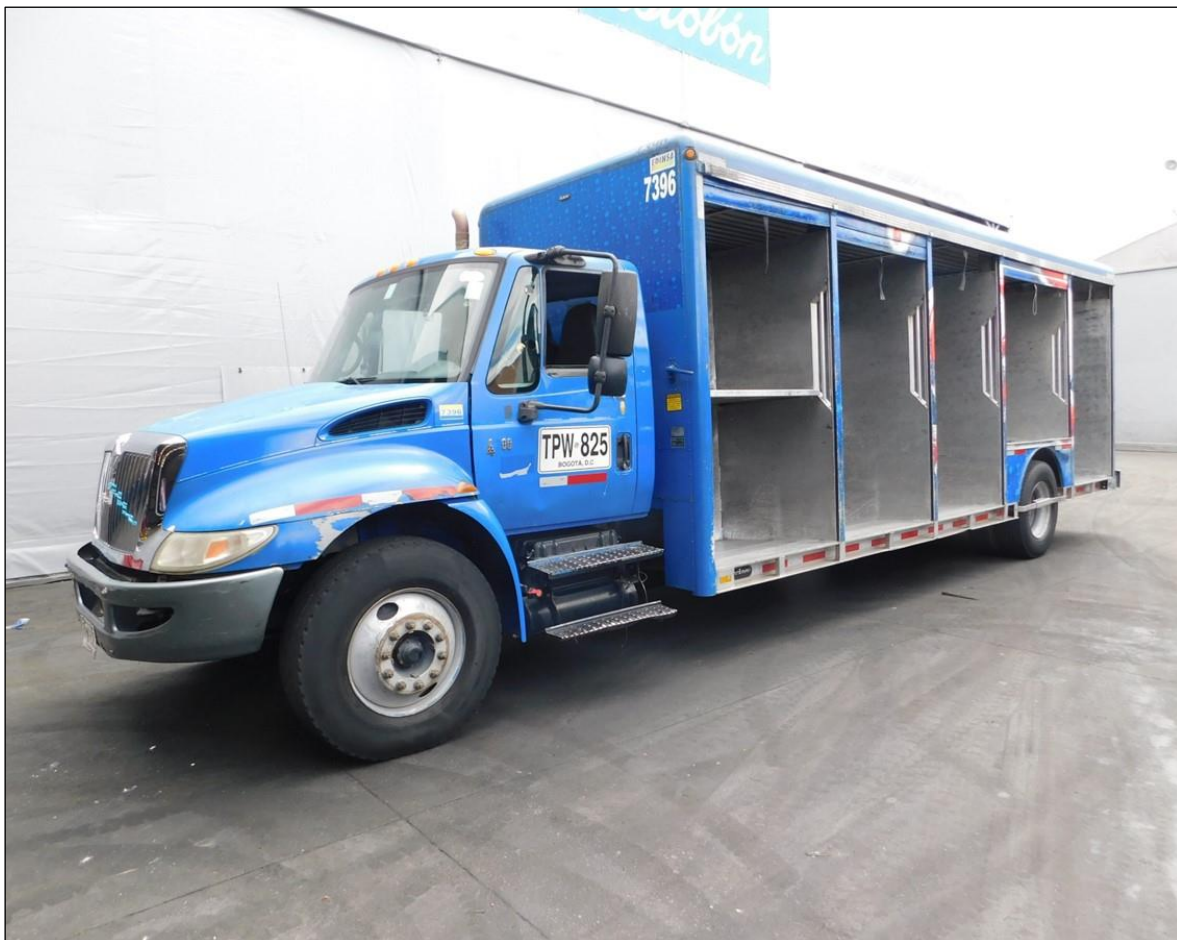
Imagen No. 8: En esta imagen se observa el vehículo involucrado en los hechos motivo de investigación.

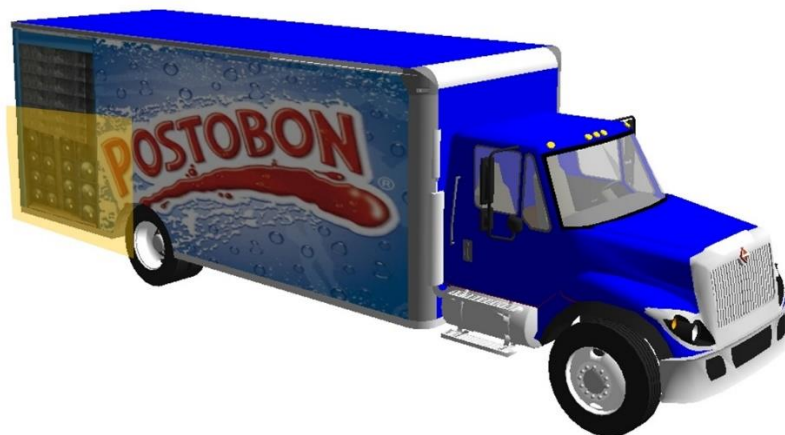
Imagen No. 10: Se observa el diagrama en 3D del vehículo involucrado, con el fin de ilustrar el área o zona de contacto en el automotor de acuerdo con lo registrado el (IPAT), sin embargo, es de aclarar que no se cuenta con información técnica y objetiva que permita establecer la existencia de la evidencia producto de la interacción contra el peatón.

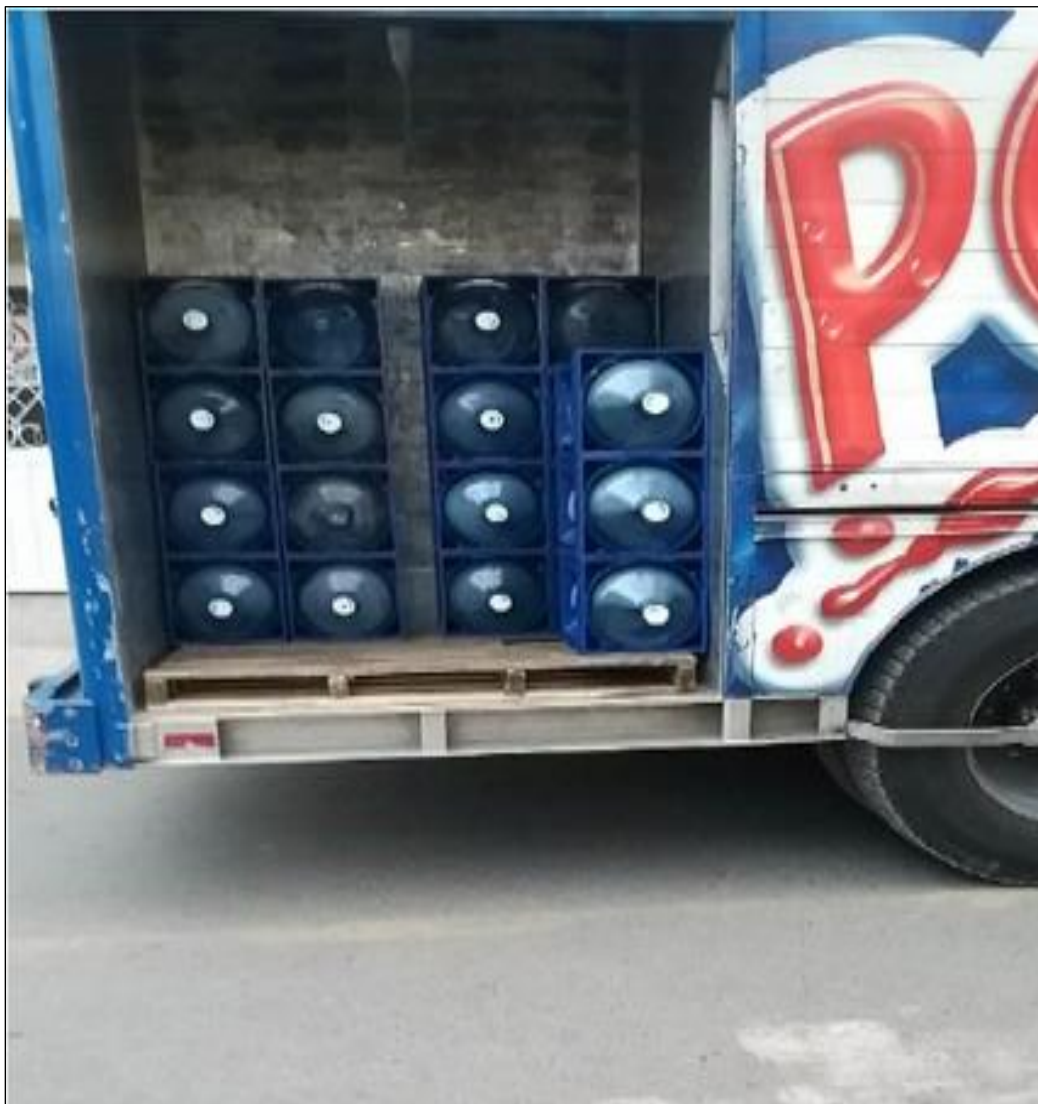
Imagen No. 11: En esta imagen fotografía se observa el estado final del costado posterior derecho del vehículo No. 2, donde no es posible identificar daños o evidencias de contacto en el vehículo.

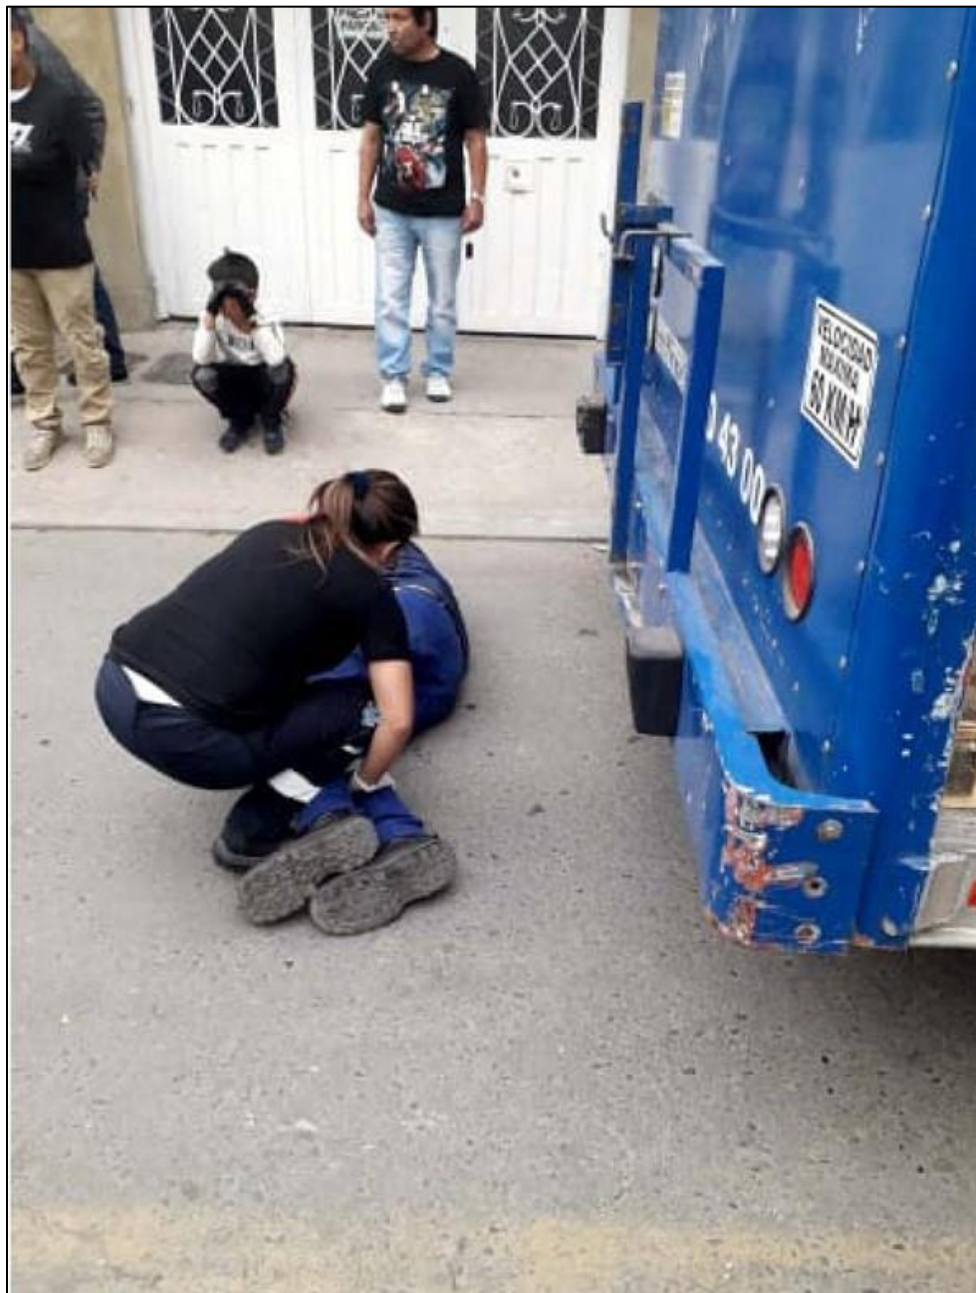
Imagen No. 16: En esta Imagen fotográfica se observa la relación entre la posición final del vehículo No. 2 camión y la víctima lesionada,

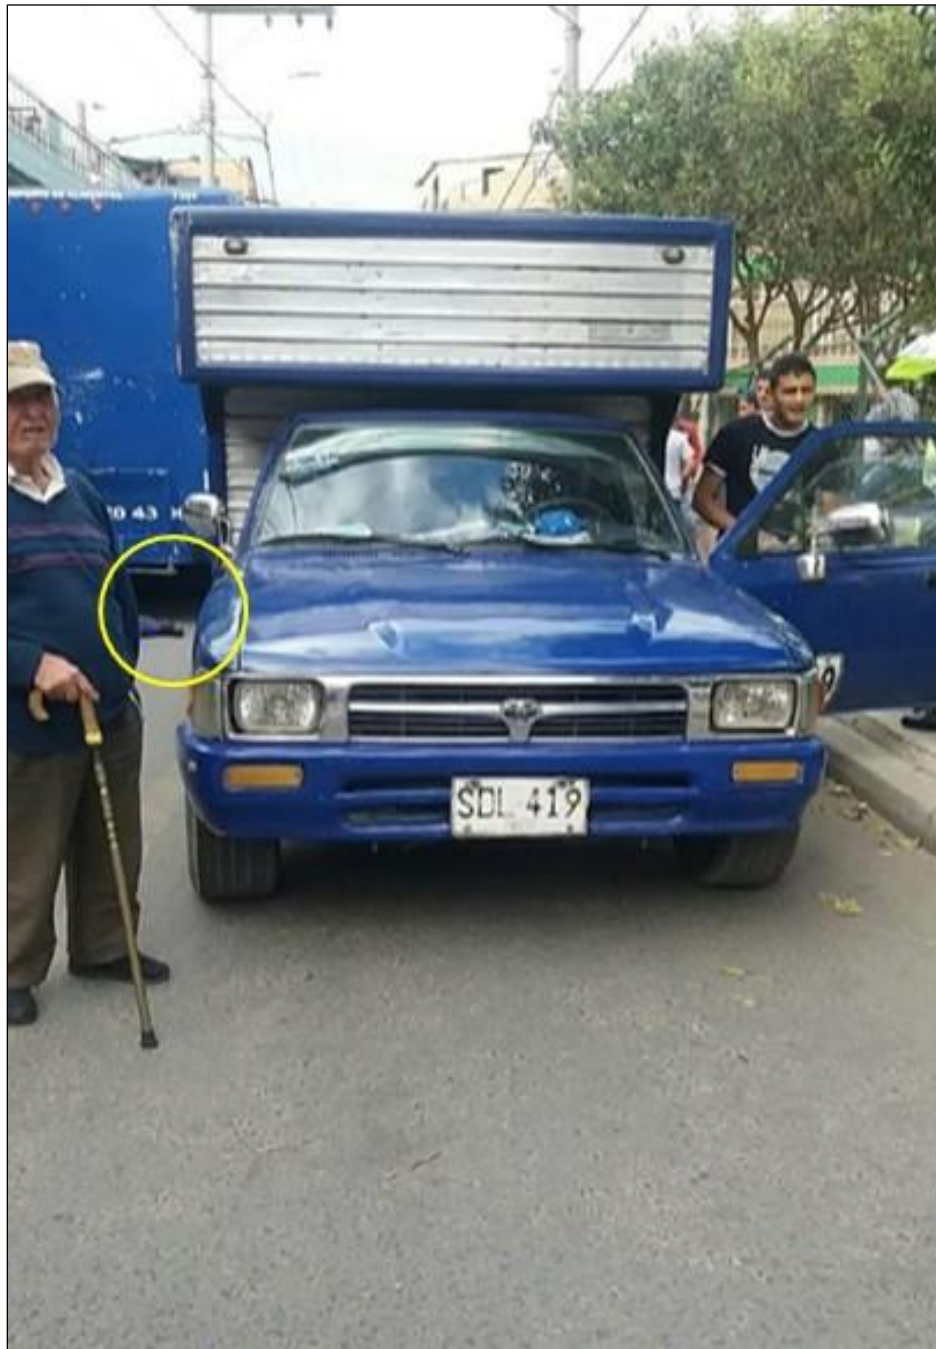
Imagen No. 17: En esta Imagen fotográfica sustraída de la información aportada, se observa parcialmente la posición final de las evidencias en el sito del accidente, nótese (circulo amarillo), los miembros inferiores de la víctima lesionada.

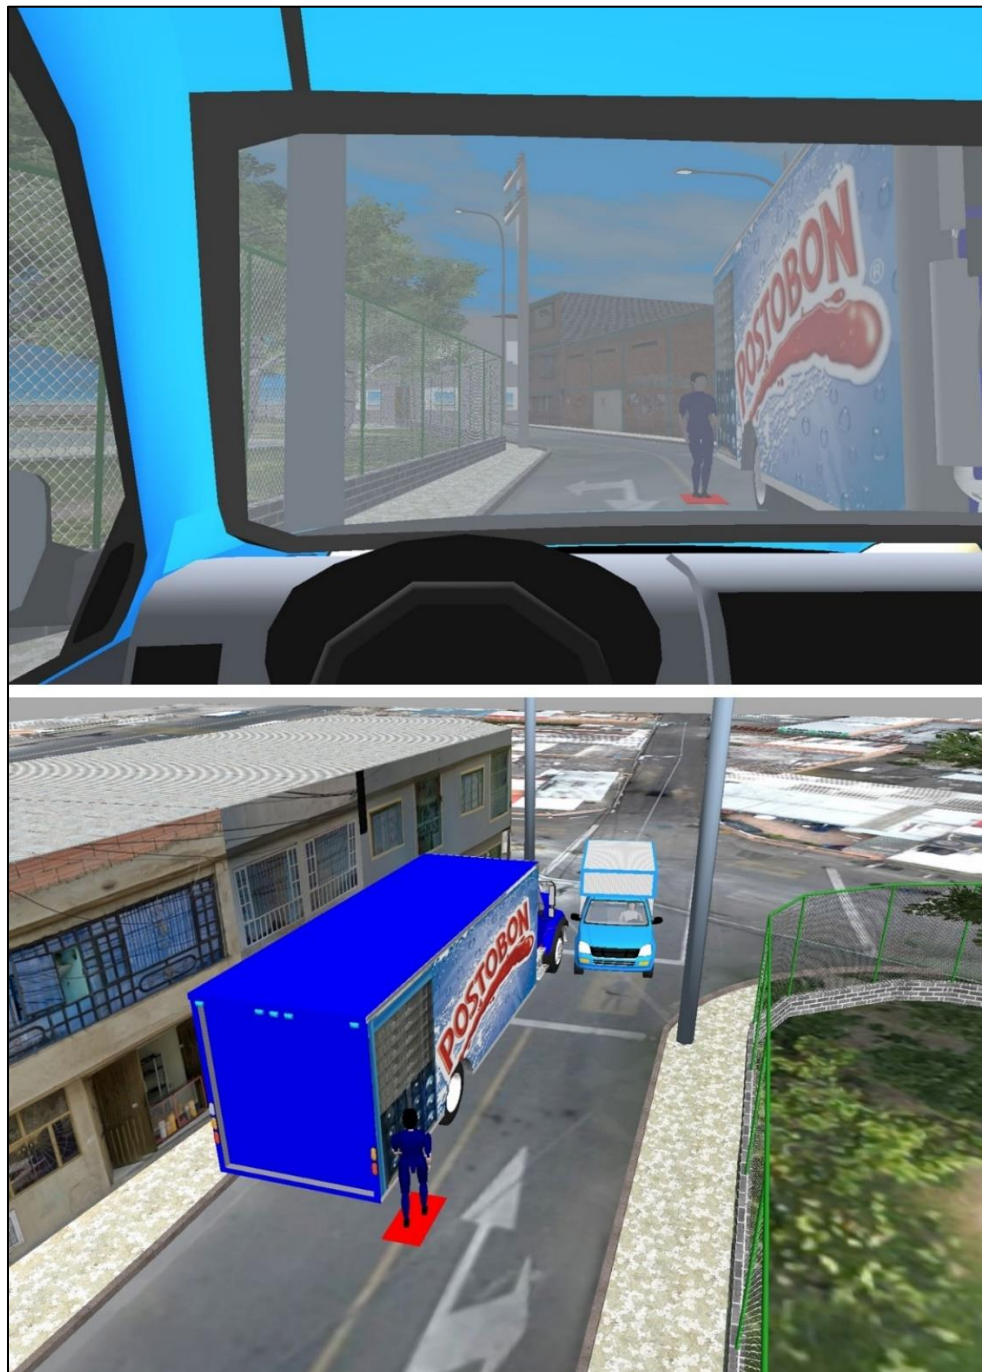
En el siguiente análisis se obtiene que el conductor de la camioneta y el peatón podrían percibir uno al otro a 1,35 s, antes de la interacción.

Imagen No. 36: En esta imagen, se observa el área de ubicación relativa entre los vehículos involucrados a 1,35 s antes de la interacción. Elaborada en el software Trimble Forensic Reveal
