3.1.6 PROLONGACION AVENIDA CIUDAD DE CALI MG-21

3.1.7 CONSTRUCCIÓN PUENTE VEHICULAR A DESNIVEL EN LA CARRERA 100 CON CALLE 25 - SANTIAGO DE CALI

AREA DE GESTIÓN VIAL

Gestión realizada por el grupo operativo - Adecuación de vías y andenes en Adoquín

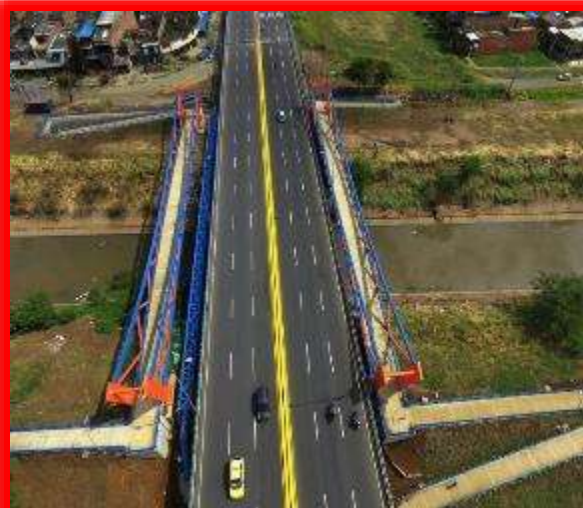
PUENTE DE LA CARRERA 50-SECTOR CIUDAD CORDOBA

PUENTE CARRERA 50 SECTOR CIUDAD CORDOBA

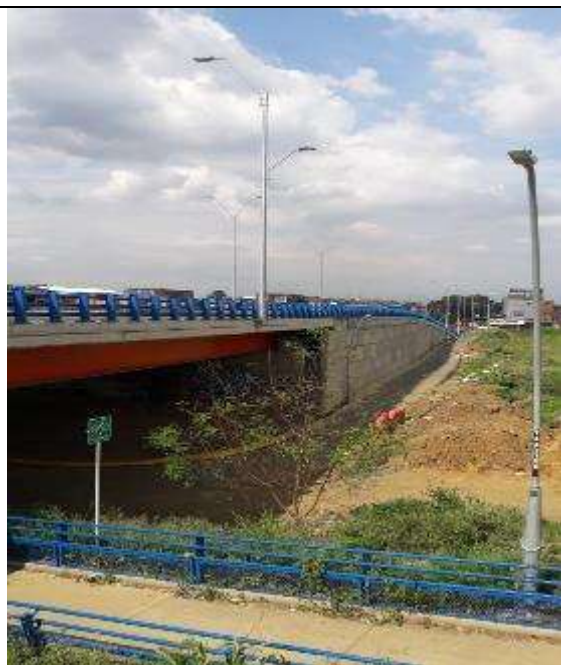
Puente vehicular y peatonal carrera 50

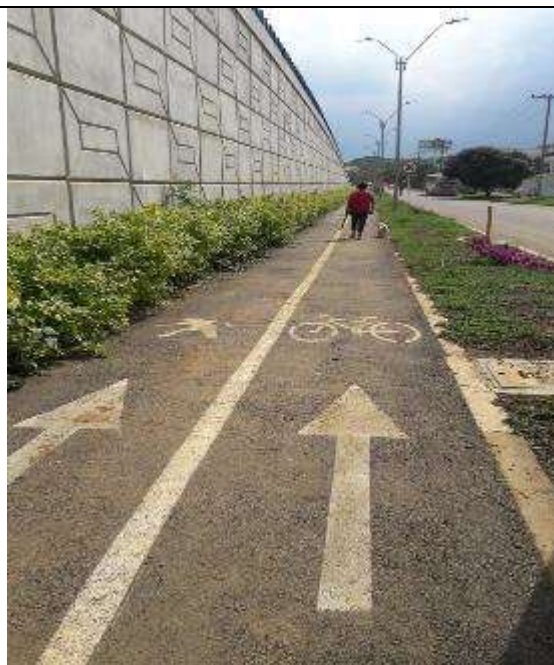
Ciclovia terminada

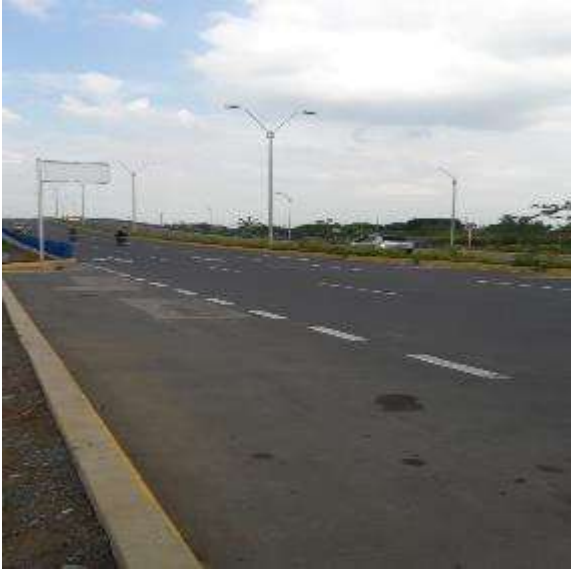
Tramo norte sur carrera 80

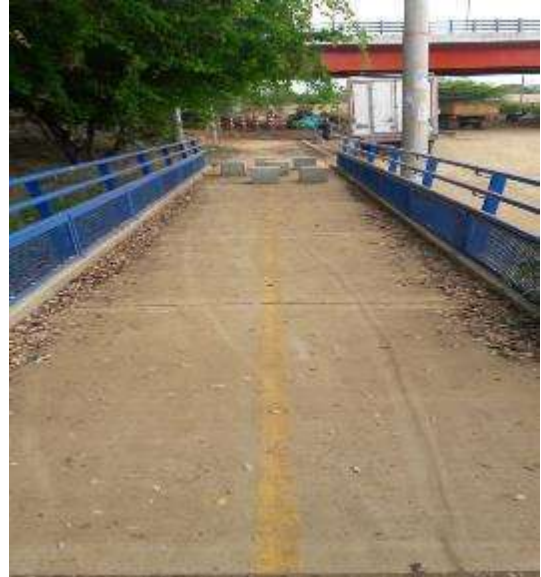
Puente peatonal carrera 80

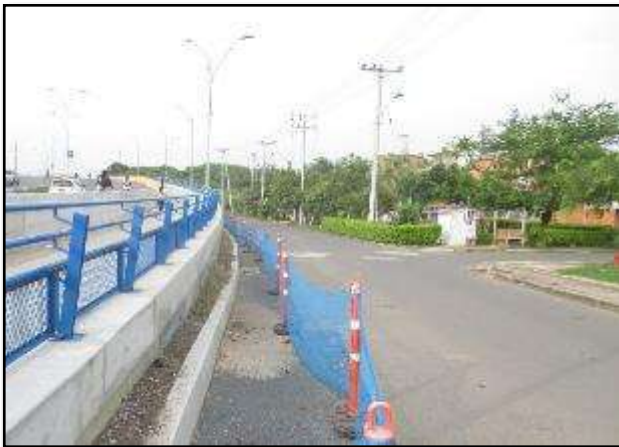
Intersección sector Ciudad 2000

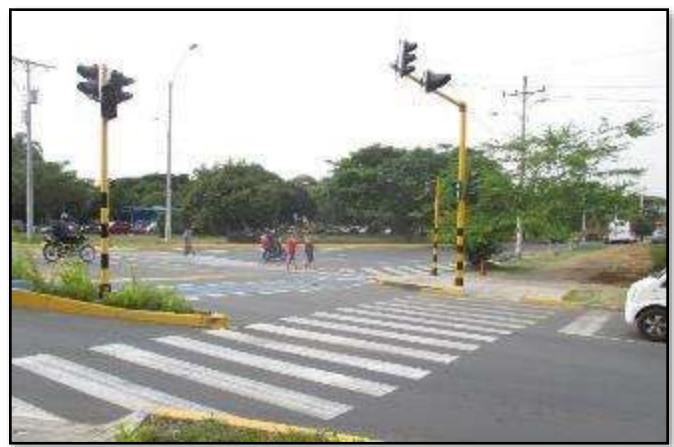
Intersección sector Caney

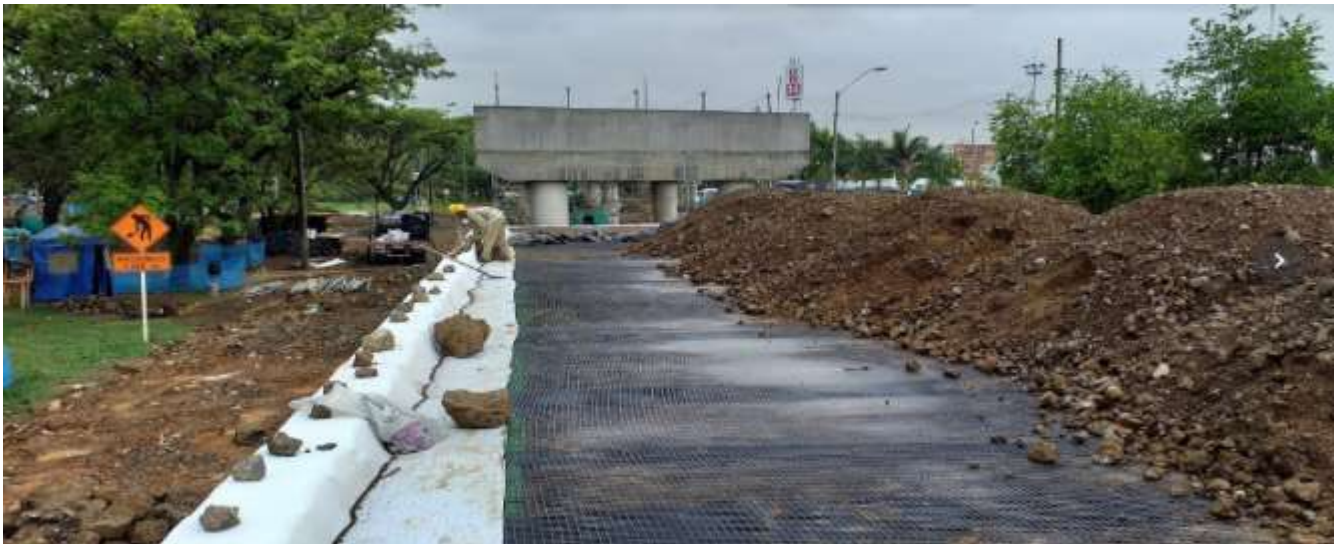
PANORAMICA RAMPA MTA EJE 2 SUR DEL PROYECTO

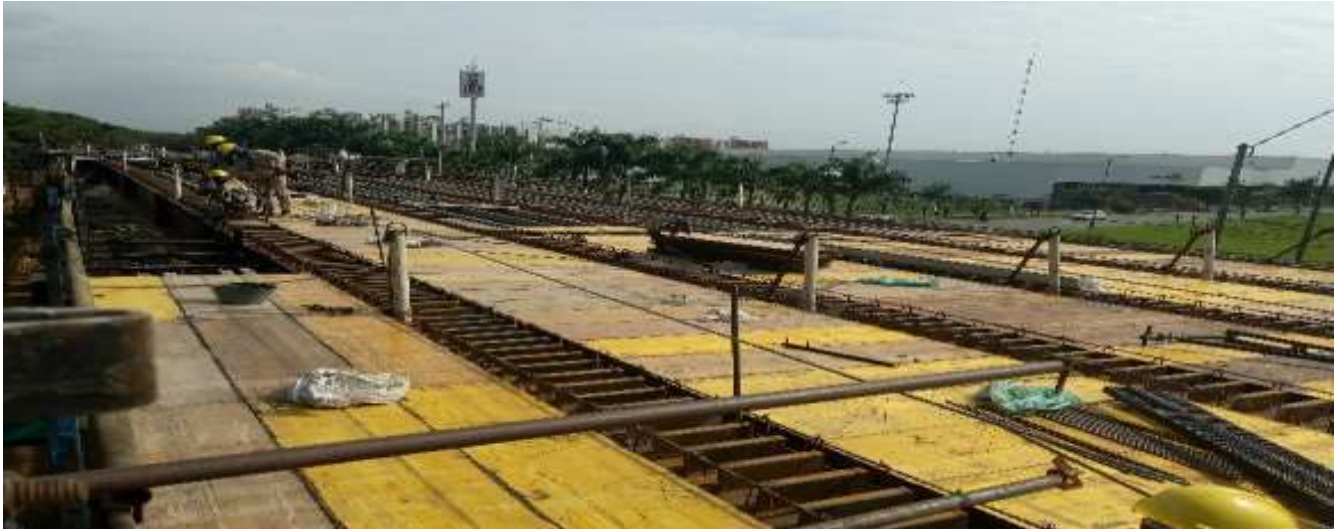
PANORAMICA RAMPA MTA EJE 2 SUR-NORTE (CALLE 26)

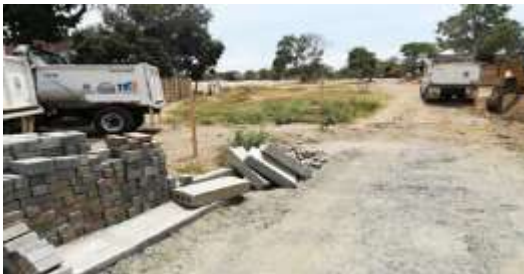
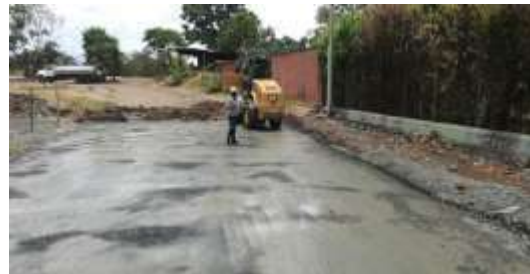
Registro fotográfico de tramo ubicado entre Jarillón a la Calle 80 – Vía

En el tramo ubicado en la carrera 3 entre la entrada al Jarillón de Petecuy y la Calle 80, el día 9 de septiembre del presente año, se dio inicio a excavación mecánica realizada en un área de 250 M2 con aun estructura de pavimento 70 centímetros, posterior a la adecuación de a subrasante se dio inicio a instalación de dos capas de subbase granular, instalación de bordillos, cunetas y base granular, paso seguido el día 23 de septiembre se dio inicio a la instalación de 232 m2 de adoquín vehicular actividad finalizada el día 28 de septiembre, paralelo a esto, se desarrollaron labores en el andén ubicado en el costado derecho de este tramo, en el cual se desarrolló la excavación mecánica, y actividades relacionados con la construcción de dos cajas de inspección y construcción de un sumidero.

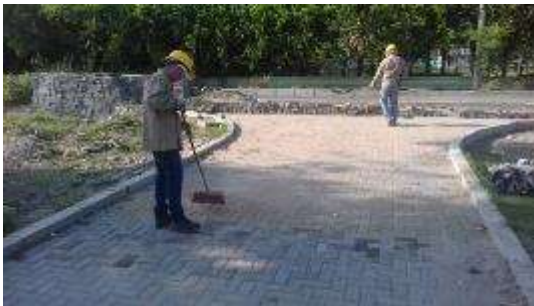
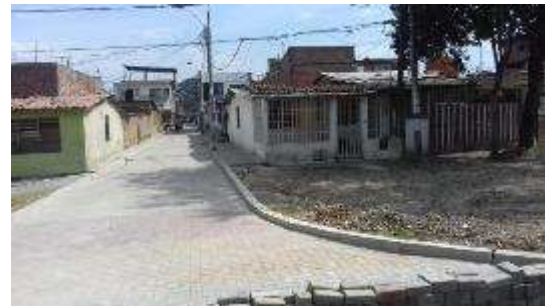
Registro fotografió de intercepción de la Calle 80 entre Carrera 3

En la Intercepción de la Calle 80 entre Carrera 3, se finalizó la instalación de adoquines vehiculares en un área de trabajo de 74 m², en forma de espina de pescado a 90 grados, junto a los 332 m² del tramo ubicado en la calle 80 entre carreras 3 y 2E, suman un área total intervenida de 406 m².

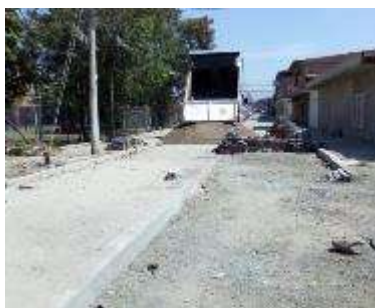
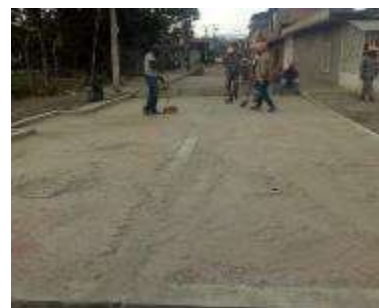
Registro fotografió de Intercepción de la Calle 79 entre Carrera 3

En este tramo se finalizó la instalación de adoquines vehiculares, con una trama de espina de pescado a 45 grados, esta intercepción presenta un área de 114 m², que junto a los 540 m² del tramo ubicado en la calle 79 entre carreras 3 y 2E, suman un área total intervenida de 654 m².

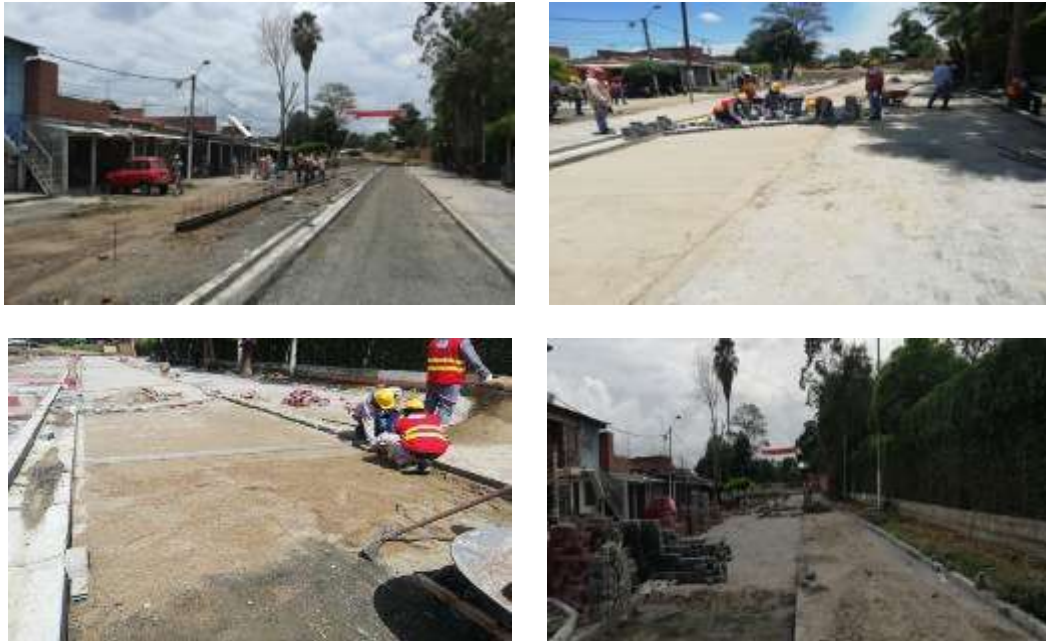
Carrera 3 entre Calles 80 y 79

En este trimestre las actividades desarrolladas en este tramo, fue la instalación de cunetas viales prefabricadas en una longitud de 85 ml, una vez terminada esta actividad se desarrolló la instalación de 760 m² adoquines vehiculares, correspondientes al carril izquierdo.

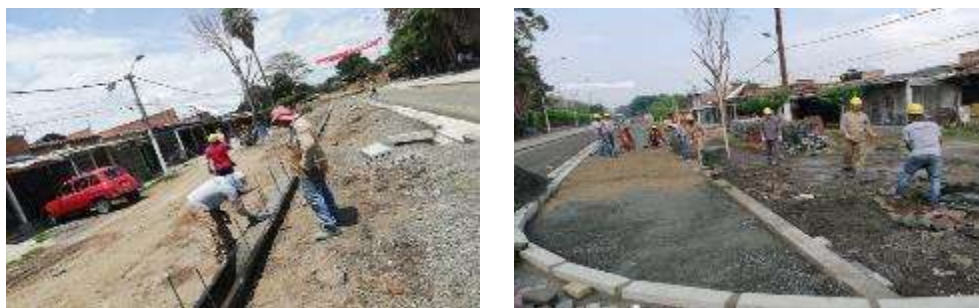
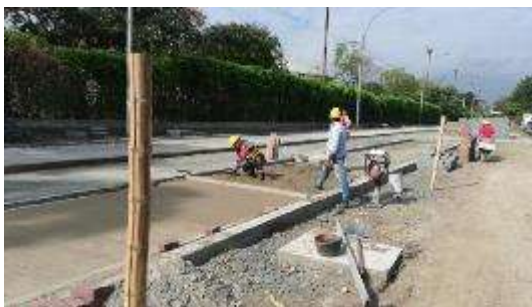
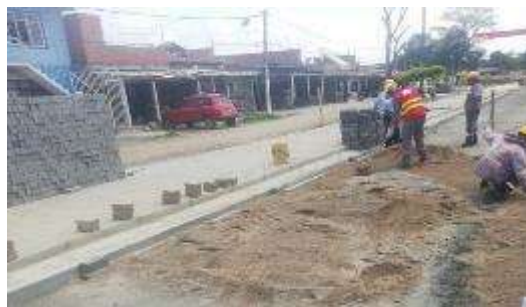
Ciclo vía de Carrera 3 entre Calles 80 y 79

Se inició a la construcción del espacio público, ubicado en el costado derecho de este tramo vial, en la cual se realizaron las actividades de fundición de cordón de confinamiento, instalación y compactación de base e instalación de adoquines vehiculares en el ciclo vía la cual tiene un área de 254 m².

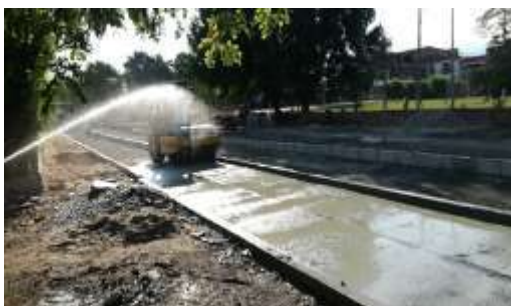
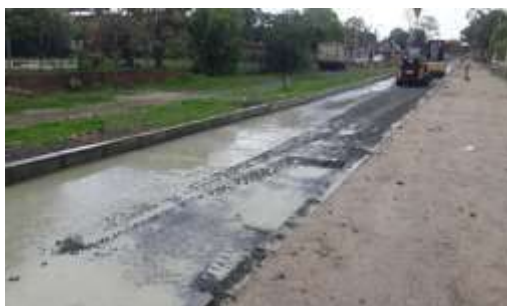
Carrera 3 entre Calles 79 y 77

Las actividades en este tramo vial, fue la instalación de subbase, fundición del sardinel central, instalación de base del carril izquierdo e instalación de adoquín vehicular del mismo carril en un área de 586 m², en forma de espina de pescado a 45 grados.

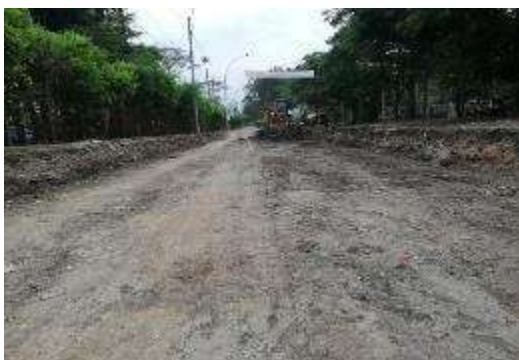
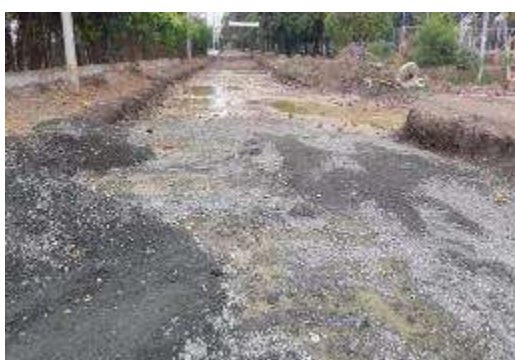
Carrera 3 entre Calles 77 y 73A

En la Carrera 3 entre Calles 77 y 73A, se realizó excavación mecánica en área de 320 M², con una estructura de 70 cm, presentando un avance a la fecha del 19%.

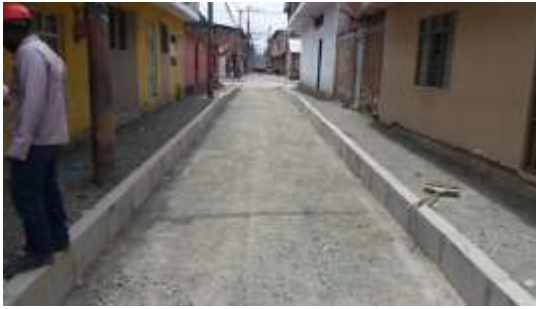
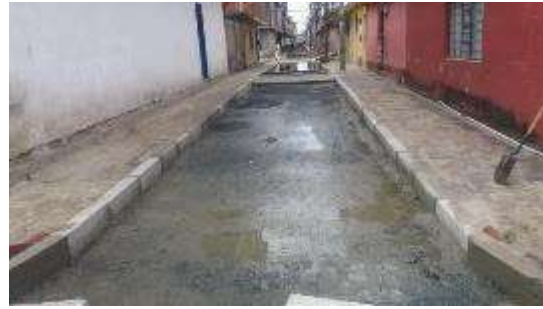
Transversal 105 ente Diagonal 26P11 y 26P12

En las vías ubicadas en la transversal 105 entre diagonales 26p11 a la 26p14, en 613 m2 con estructura de 45 cm, se avanzó en actividades referentes a la instalación de base granular tipo invias, fundición de rampas para acceso al pompeyano en la transversal 105 entre diagonal 26p11 a la 26p13, fundición de cordón transversal en las 3 vías e instalación de adoquín peatonal en andenes, se estima un avance del 70 al 75%.

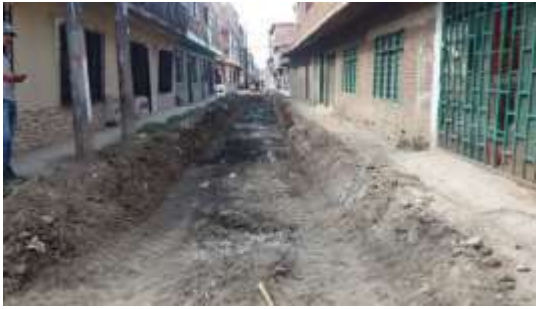
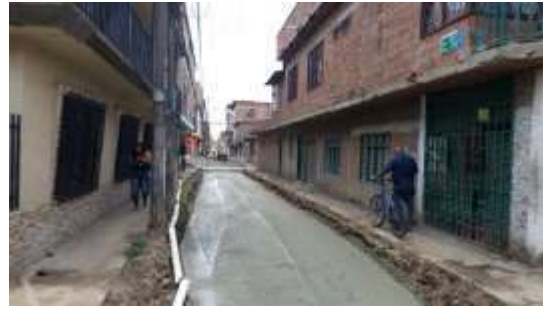
Transversal 105 entre Diagonal 26P14 y 26P15

Inicio ejecución de actividades en transversal 105 entre diagonal 26p14 y 26p15 el 24 de septiembre del presente año, sin presentar ningún atraso o inconveniente, esta intervención tiene 155 m²; en la transversal 105 entre diagonal 26p15 y 26p16, inicio el 25 de septiembre, esta vía tiene 147 m², ambas con una estructura de 45 cm, debido a las lluvias presentes durante la última semana del mes en mención, se formó un fallo en esta vía en 35 m², debido a esto la vía se encuentra con instalación fresado para el mejoramiento de la sub-rasante, estas obras presentan un avance entre el 23 al 32%.

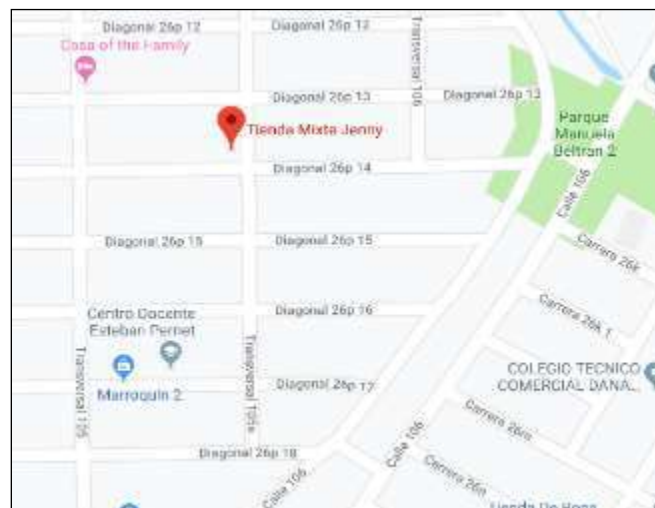
Transversal 105A entre Diagonal 26P13 y 26P16

En la transversal 105a entre diagonal 26p13 a la 26p16, en 569 m2 con estructura de 45 cm, avanzan las actividades sin mayores contratiempos que los presentados al inicio de la ejecución, los cuales comprendieron en daños en la red de acueducto y perforaciones en las redes de gas de la zona, ya que atravesaban la vía y se encontraban a menos de 45 cm de profundidad, en la transversal 105a entre

diagonal 26p15 y 26p16, se halló un fallo por humedad en 16,95 m², que fue superado sin causar mayor atraso en el desarrollo normal de las actividades, se estima un avance entre el 60 al 65%.

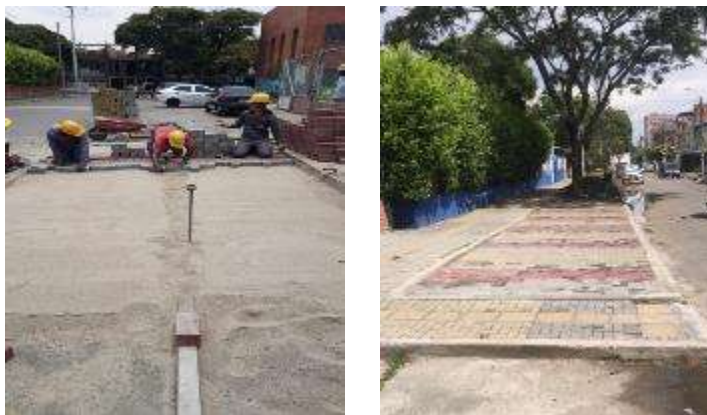
Carrera 41H entre Calles 38 y 39

Finalizo la construcción de la bahía del parqueadero de la Carrera 41h entre calles 38 y 39, en 65 m2 con una estructura de 40 cm, la construcción inicio el 22 de agosto y finalizo el 6 septiembre, presentando un tiempo de ejecución de 14 días.

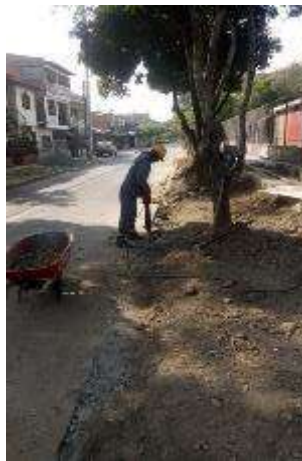
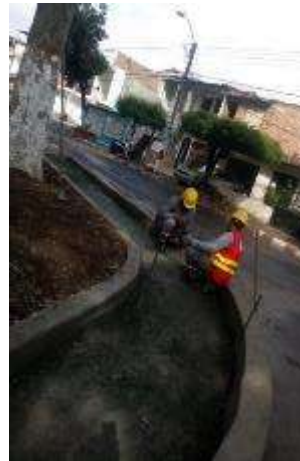
Calle 38 entre Carrera 41F

El 9 de septiembre inicio la construcción de una rampa de acceso para personas con movilidad reducida en la esquina de la calle 38 entre carrera 4f, en 12 m2 con una estructura de 20 cm, las actividades se realizaron con normalidad hasta el 24 de septiembre que finalizo, presentando un tiempo de ejecución de 13 días.

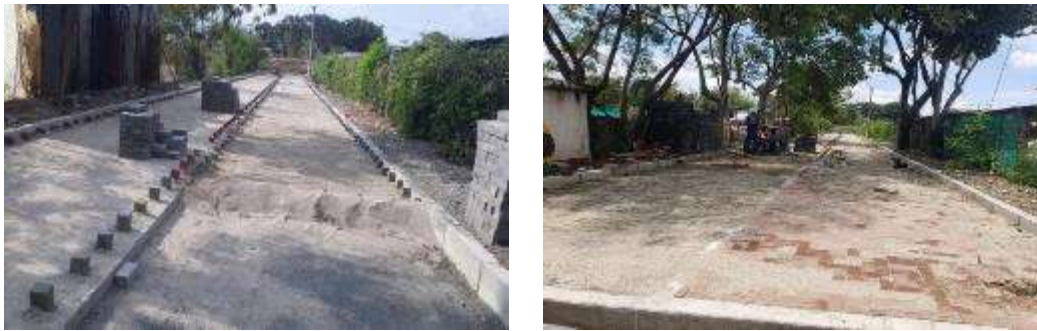
Calle 67 entre Carreras 7B y 7

Las actividades en la calle 67 entre carreras 7b y 7, donde finalizo la instalación de adoquines vehiculares en 716 m2, en forma de espina de pescado a 90 grados, faltando realizar detalles como instalación de cortes, para finalizar la construcción, hasta el momento la obra presenta un avance del 85%.

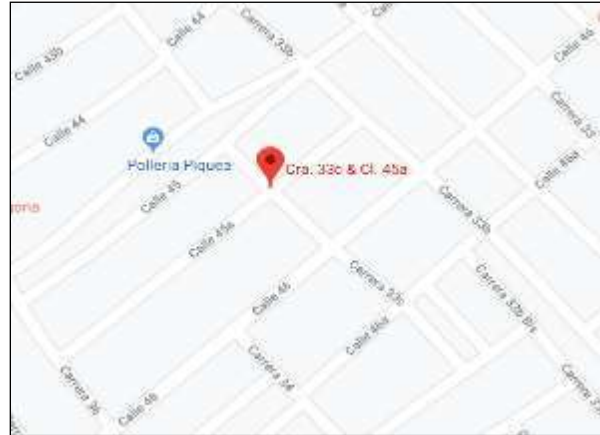
Carrera 33C entre Calles 46ABis y 45

En la carrera 33c entre calles 46abis y 46a, se realizaron actividades referentes a instalación de bordillos que en el momento se encuentran en ejecución realizando las actividades con normalidad, esta obra tiene 265 m2 con una estructura de 45 cm, hasta el momento la construcción presenta un avance del 38%.

Se realizan las actividades en la carrera 33c entre calles 46a a la 45, en 721 m2 con una estructura de 45 cm, de las actividades referentes a instalación de bordillos y fundición de curvas para iniciar instalación de base, realizando las actividades con normalidad, presentando un avance entre el 43 al 48% a la fecha.

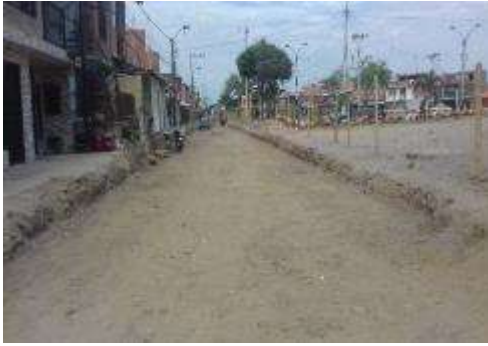
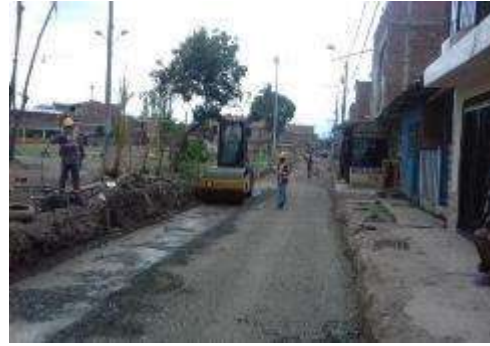
Calle 99 entre Carreras 26i y 105

Las actividades en la calle 99 entre carreras 26i y 105, continúan en 1077 m2 con una estructura de 55 cm, realizando las actividades referentes a la instalación de la primera y segunda capa de sub-base granular tipo invias, realizando las actividades con normalidad, a la fecha se estima un avance del 30%.

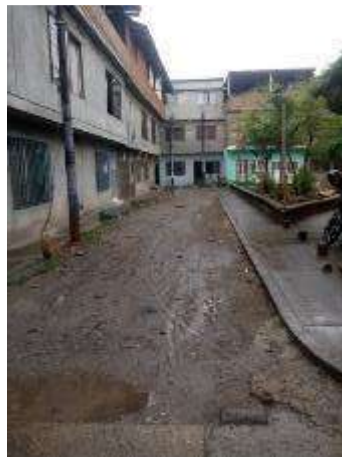
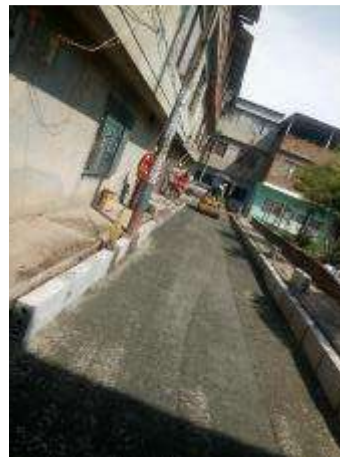
Carrera 28i entre Calles 55 y 55A

El 20 de septiembre iniciaron las actividades en la carrera 28i entre calles 55 y 55a, en 135 m2 con una estructura de 50 cm, realizando las actividades con normalidad, presentando un avance del 70% a la fecha.

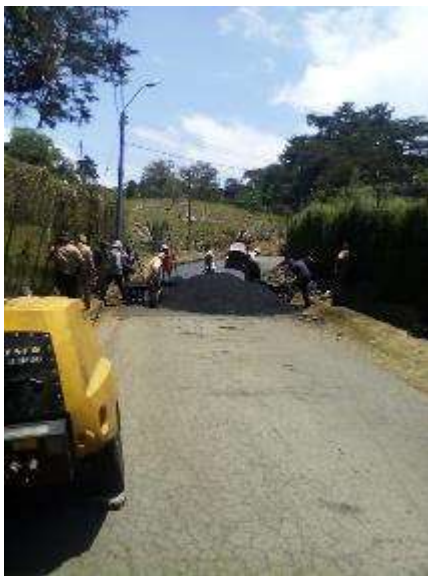
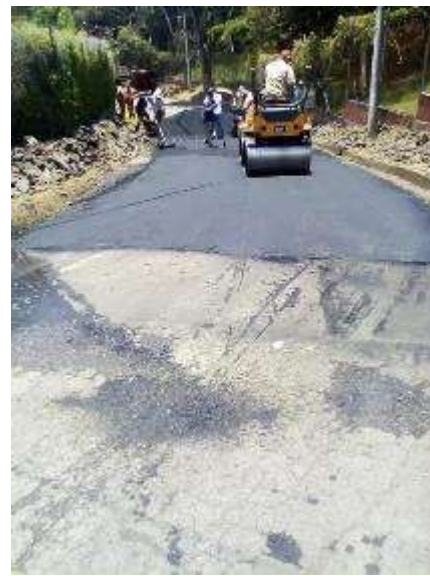
Instalación de mezcla asfáltica en el Corregimiento el Saladito – vía a San Miguel.

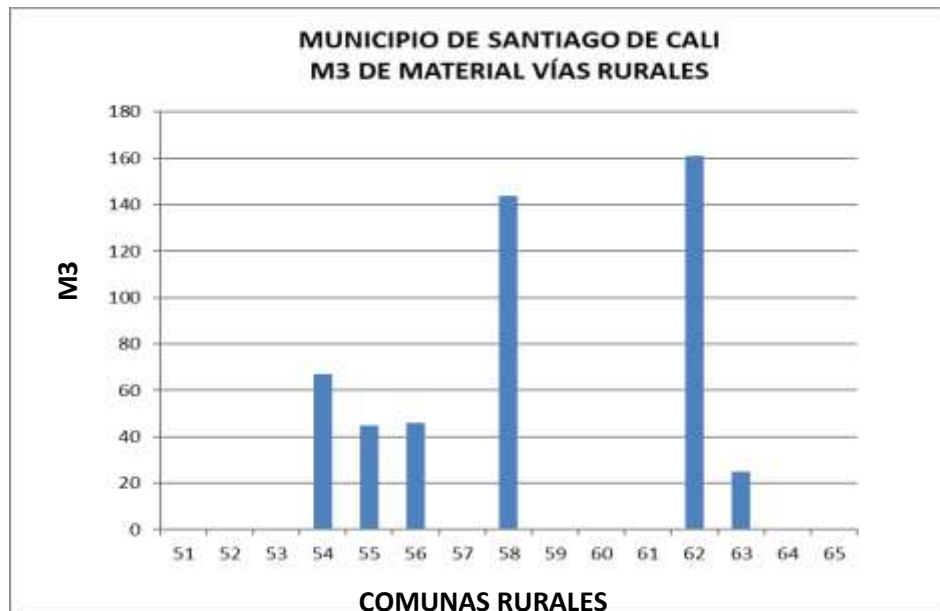
En el presente periodo NO se presentaron derrumbes por lluvia en las vías de la zona rural, sin embargo se realizó el retiro de material copiado que estaba pendiente. En el siguiente cuadro se presenta los m3 de material recolectado por el grupo operativo, acumulado al mes de septiembre de 2019:

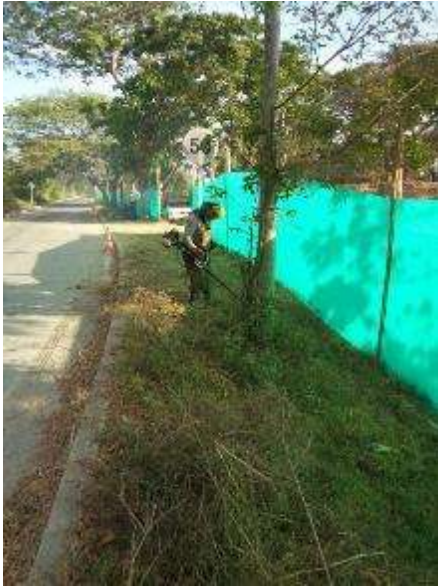
Mantenimiento con rocería corregimiento
Navarro, sector Jarillón

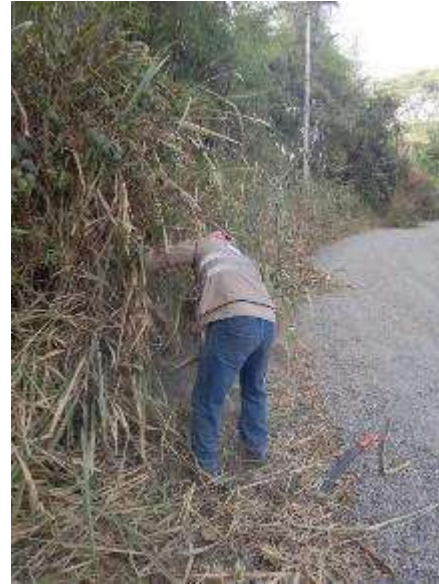
Mantenimiento con rocería corregimiento
el Hormiguero
Vereda la Pailita vía a Morgán
