11. PROGRAMA ADOQUINES

El Municipio de Santiago de Cali — Secretaría de Infraestructura es responsable del mantenimiento preventivo y correctivo de las vías urbanas y rurales de la ciudad, con el propósito de garantizar óptimos estándares de movilidad para el transporte público y el particular. Por lo cual una adecuada y oportuna estrategia del mantenimiento de la malla vial contribuye positivamente a la calidad de vida de los habitantes, especialmente en materia vehicular, peatonal y de salubridad.

La secretaria de infraestructura lidera el programa adoquines en asocio con la estrategia **TIOS**, y teniendo en la cuenta que, la Meta establecida en el plan de desarrollo 2016-2019 es de **66.000 M2**, y al 31 de diciembre de 2018, se han construido **26.235 M2**, el total ejecutado desde 1 de enero de 2019 hasta 30 de junio de 2019 se han ejecutado **10.336 M2**, faltando por intervenir **35.495 M2**, lo que se muestra en el grafico siguiente:

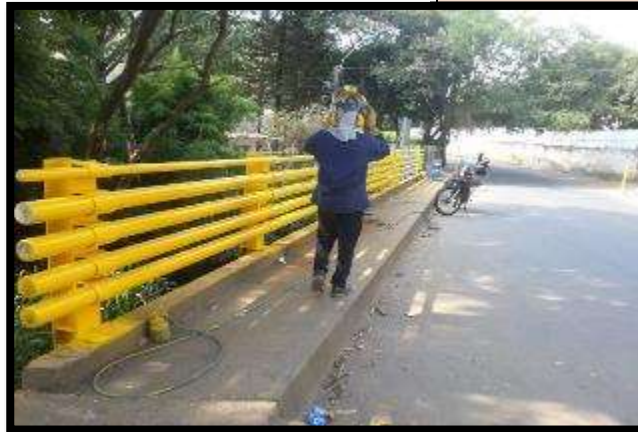
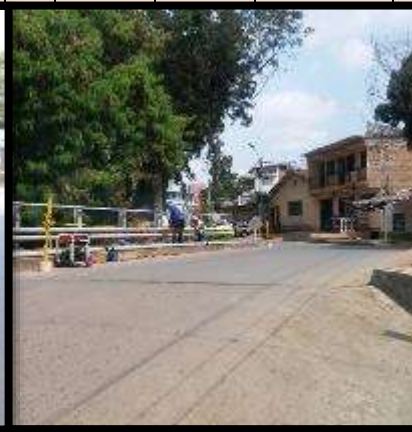
i. REGISTRO FOTOGRAFICO.

ACTIVIDAD	CANT	INTERVENCIÓN PREVISTA	AVANCE %
PUENTE No. 23 CALLE 42 CON CARRERA 43			
anclajes para pantallas de concreto a estribo del puente	56 Und	Estructura en Concreto	100.00
construcción de zapatas y pantallas de concreto	19,50 m3	Estructura en Concreto	100.00

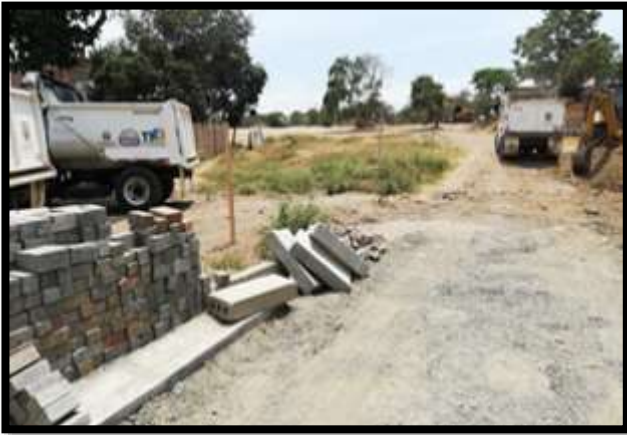
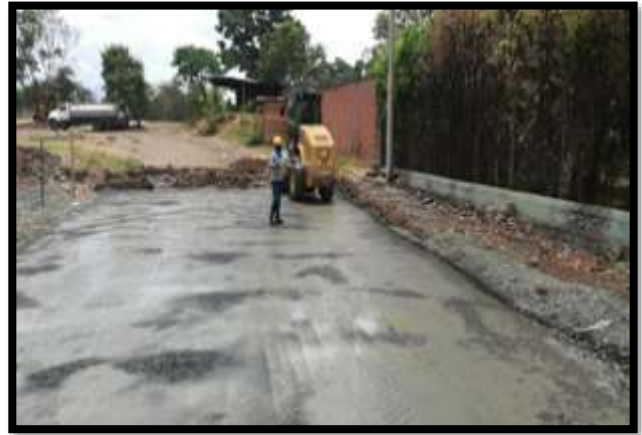
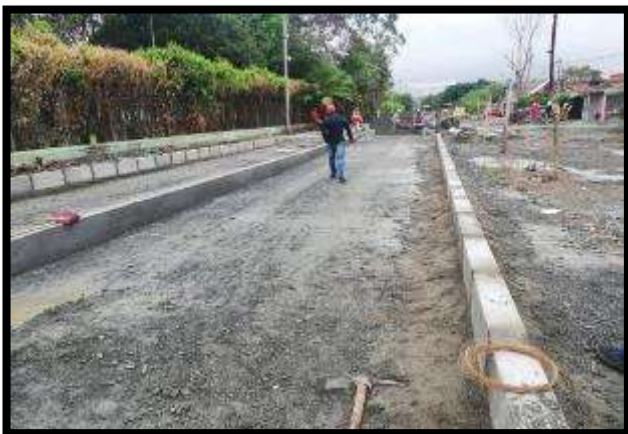
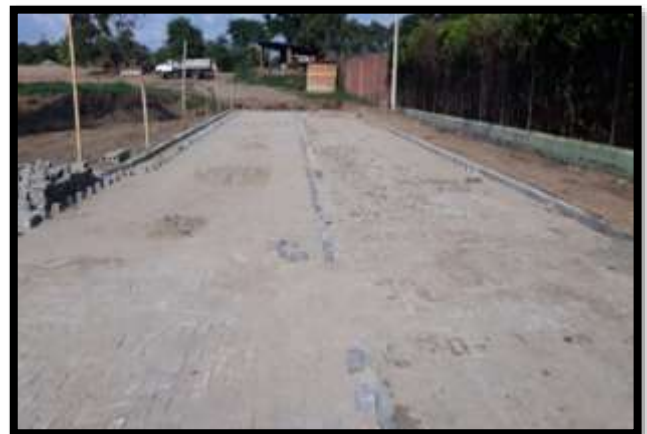
TRAMO UBICADO ENTRE JARILLÓN A LA CALLE 80 – VÍA

En el tramo ubicado en la carrera 3 entre la entrada al Jarillón de Petecuy y la Calle 80, el día 9 de septiembre del presenta año, se dio inicio a excavación mecánica realizada en un área de 250 M2 con aun estructura de pavimento 70 centímetros, posterior a la adecuación de a subrasante se dio inicio a instalación de dos capas de subbase granular, instalación de bordillos, cunetas y base granular, paso seguido el día 23 de septiembre se dio inicio a la instalación de 232 m2 de adoquín vehicular actividad finalizada el día 28 de septiembre, paralelo a esto, se desarrollaron labores en el andén ubicado en el costado derecho de este tramo, en el cual se desarrolló la excavación mecánica, y actividades relacionados con la construcción de dos cajas de inspección y construcción de un sumidero.

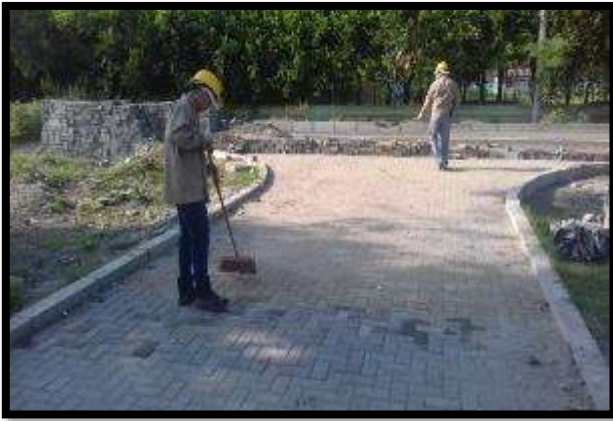
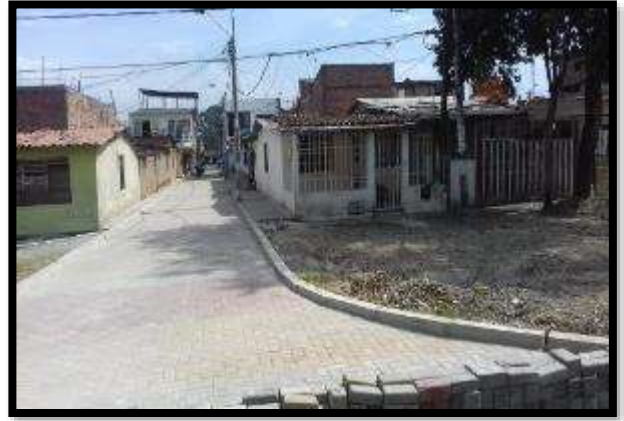
INTERCEPCIÓN DE LA CALLE 80 ENTRE CARRERA 3

En la Intercepción de la Calle 80 entre Carrera 3, se finalizó la instalación de adoquines vehiculares en un área de trabajo de 74 m², en forma de espina de pescado a 90 grados, junto a los 332 m² del tramo ubicado en la calle 80 entre carreras 3 y 2E, suman un área total intervenida de 406 m².

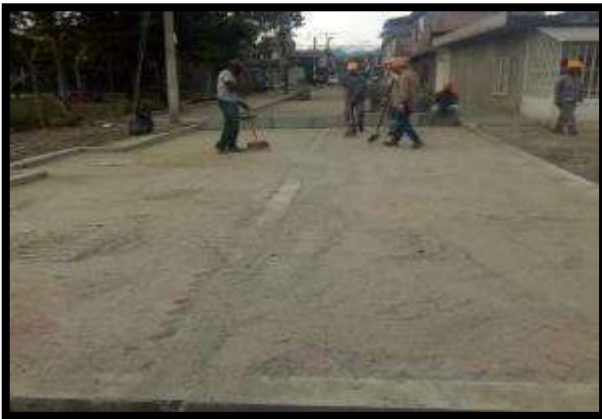
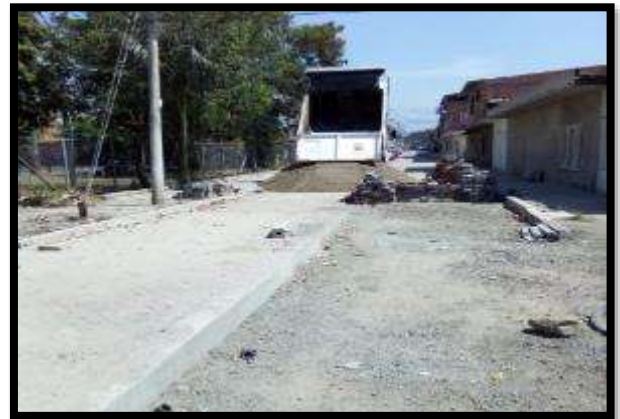
INTERCEPCIÓN DE LA CALLE 79 ENTRE CARRERA 3

En este tramo se finalizó la instalación de adoquines vehiculares, con una trama de espina de pescado a 45 grados, esta intercepción presenta un área de 114 m², que junto a los 540 m² del tramo ubicado en la calle 79 entre carreras 3 y 2E, suman un área total intervenida de 654 m².

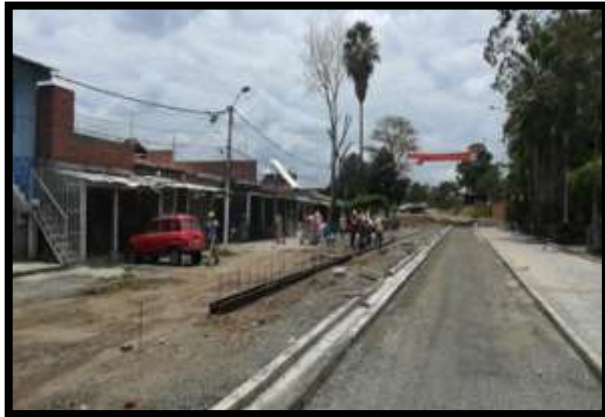
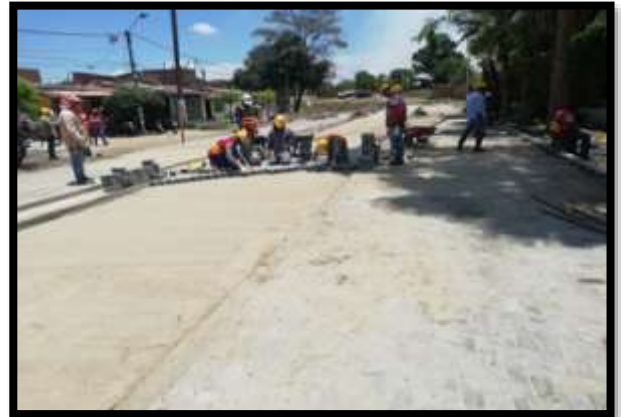
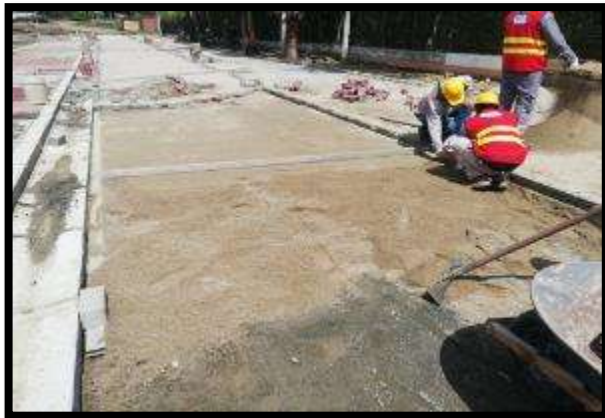
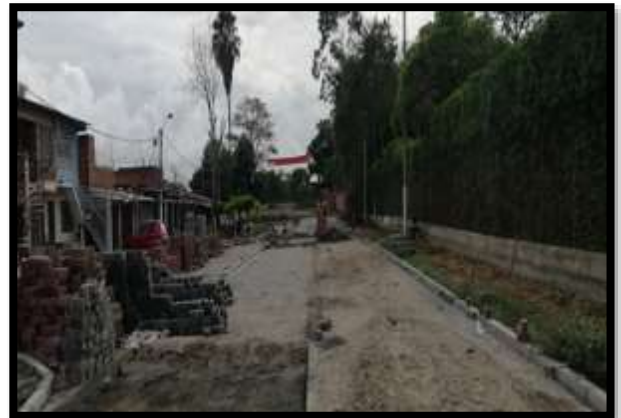
CARRERA 3 ENTRE CALLES 80 Y 79

En este trimestre las actividades desarrolladas en este tramo, fue la instalación de cunetas viales prefabricadas en una longitud de 85 ml, una vez terminada esta actividad se desarrolló la instalación de 760 m² adoquines vehiculares, correspondientes al carril izquierdo.

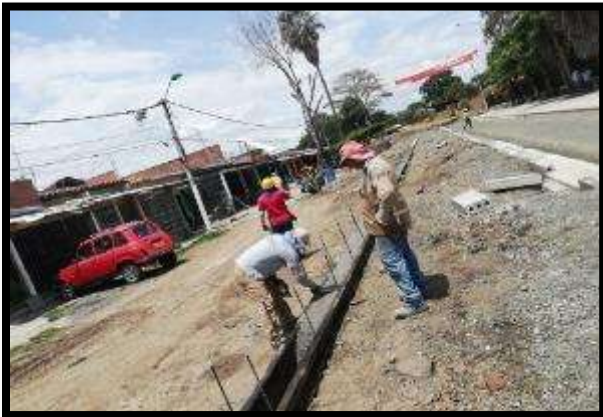
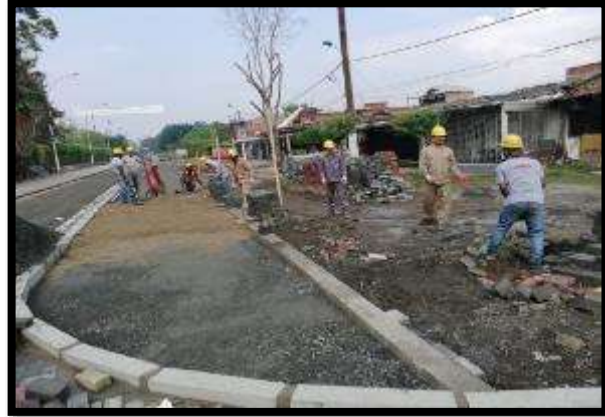
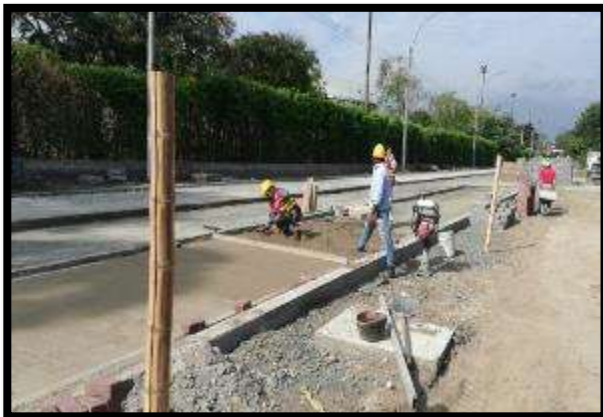
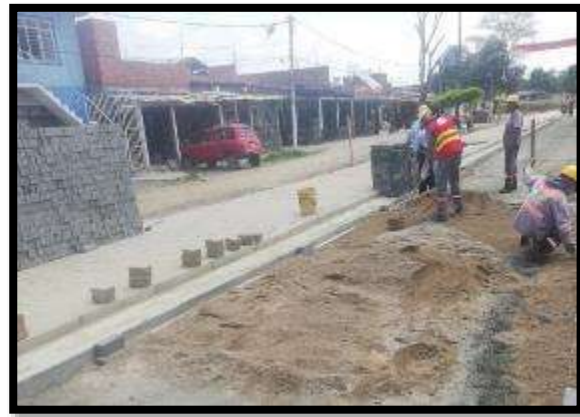
CICLO VÍA DE CARRERA 3 ENTRE CALLES 80 Y 79

Se inició a la construcción del espacio público, ubicado en el costado derecho de este tramo vial, en la cual se realizaron las actividades de fundición de cordón de confinamiento, instalación y compactación de base e instalación de adoquines vehiculares en el ciclo vía la cual tiene un área de 254 m².

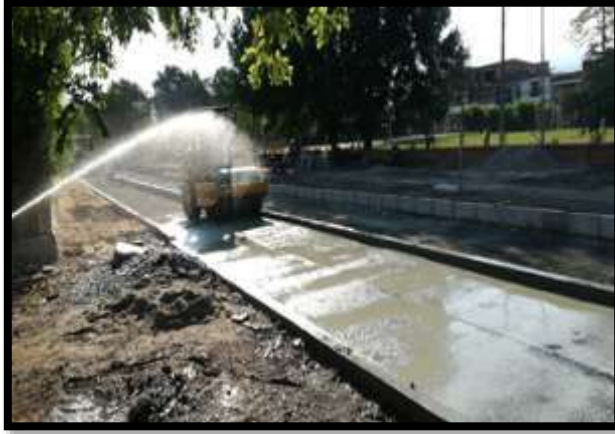
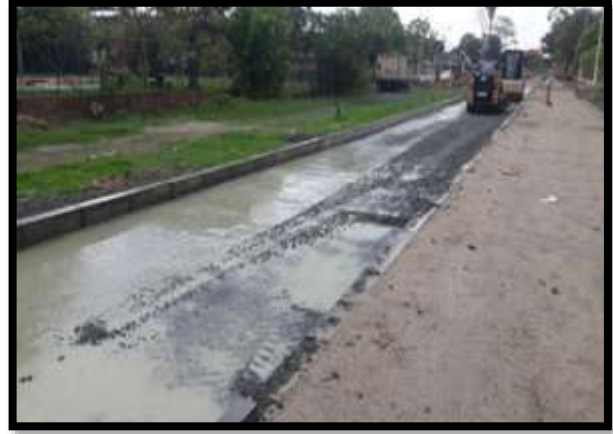
CARRERA 3 ENTRE CALLES 79 Y 77

Las actividades en este tramo vial, fue la instalación de subbase, fundición del sardinel central, instalación de base del carril izquierdo e instalación de adoquín

vehicular del mismo carril en un área de 586 m², en forma de espina de pescado a 45 grados.

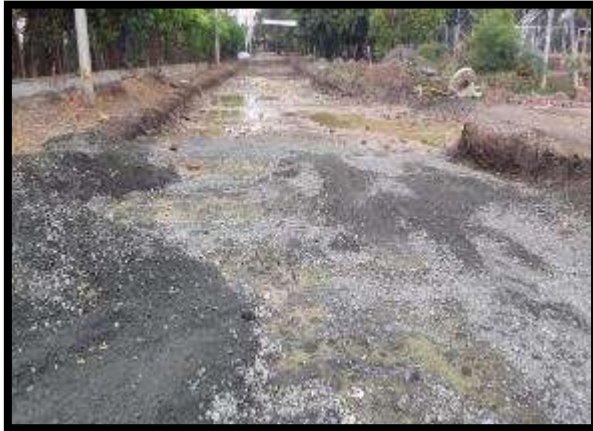
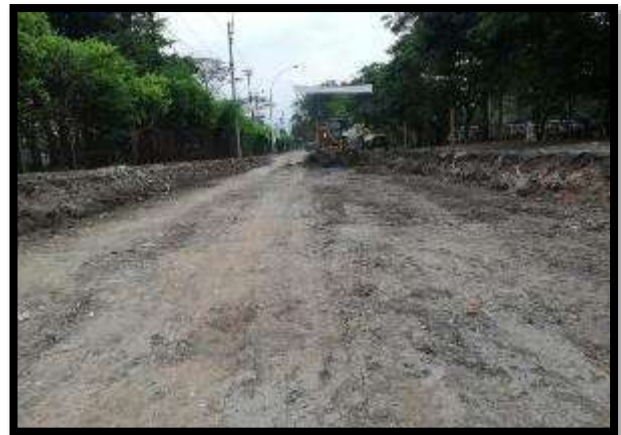
En la Carrera 3 entre Calles 77 y 73A, se realizó excavación mecánica en área de 320 M², con una estructura de 70 cm, presentando un avance a la fecha del 19%.

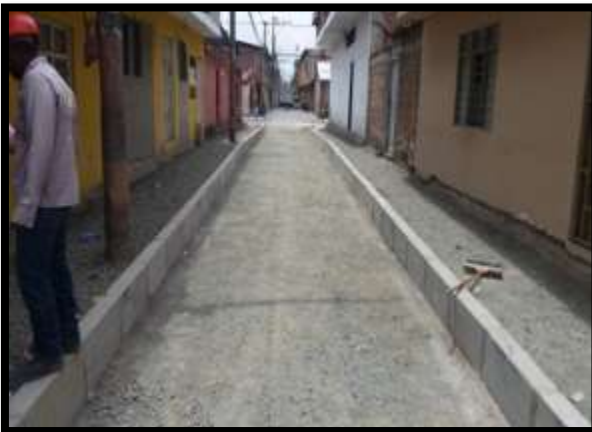
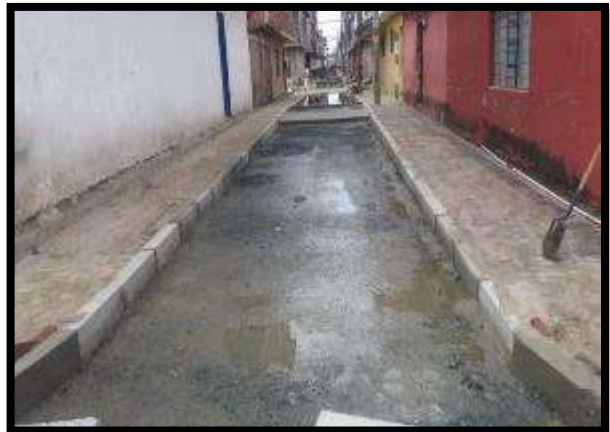
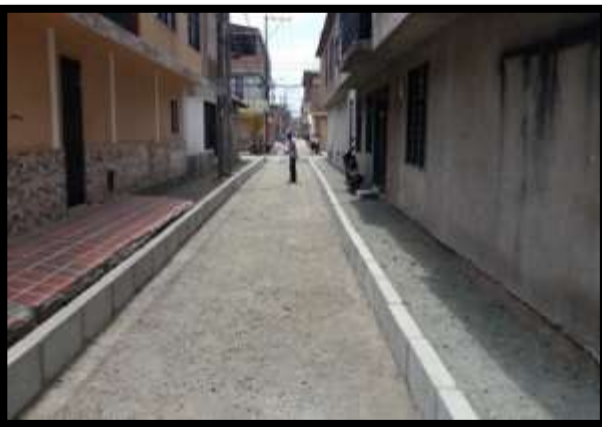
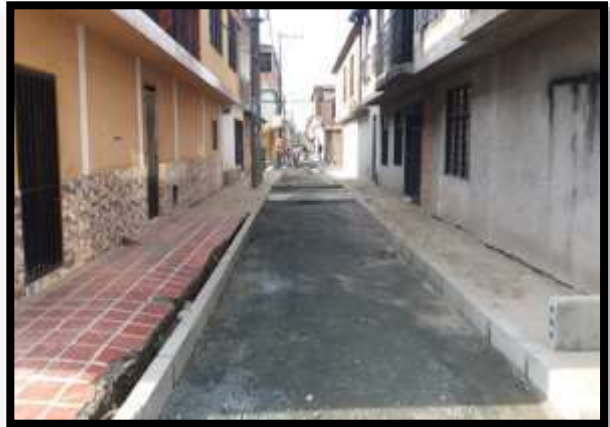
TRANSVERSAL 105 ENTE DIAGONAL 26P11 Y 26P12

En las vías ubicadas en la transversal 105 entre diagonales 26p11 a la 26p14, en 613 m2 con estructura de 45 cm, se avanzó en actividades referentes a la instalación de base granular tipo invias, fundición de rampas para acceso al pompeyano en la transversal 105 entre diagonal 26p11 a la 26p13, fundición de cordón transversal en las 3 vías e instalación de adoquín peatonal en andenes, se estima un avance del 70 al 75%.

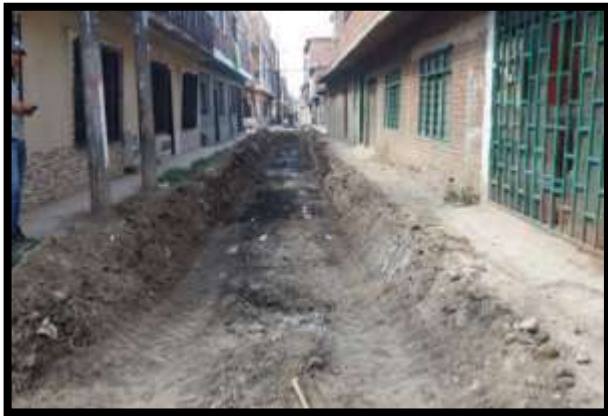
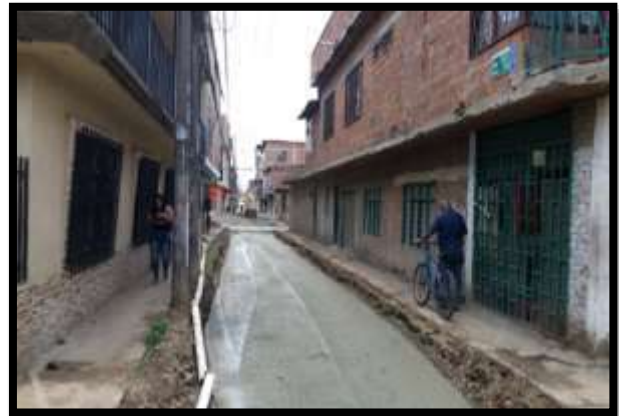
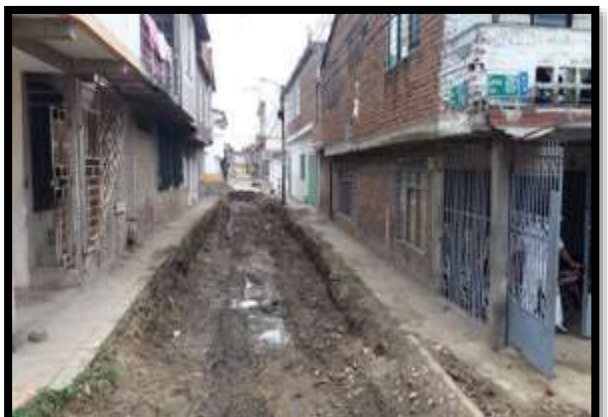
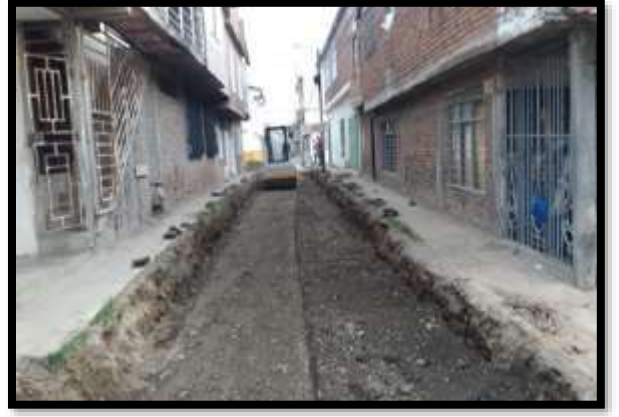
TRANSVERSAL 105 ENTRE DIAGONAL 26P14 Y 26P15

Inicio ejecución de actividades en transversal 105 entre diagonal 26p14 y 26p15 el 24 de septiembre del presente año, sin presentar ningún atraso o inconveniente, esta intervención tiene 155 m²; en la transversal 105 entre diagonal 26p15 y 26p16, inicio el 25 de septiembre, esta vía tiene 147 m², ambas con una estructura de 45 cm, debido a las lluvias presentes durante la última semana del mes en mención, se formó un fallo en esta vía en 35 m², debido a esto la vía se encuentra con instalación fresado para el mejoramiento de la sub-rasante, estas obras presentan un avance entre el 23 al 32%.

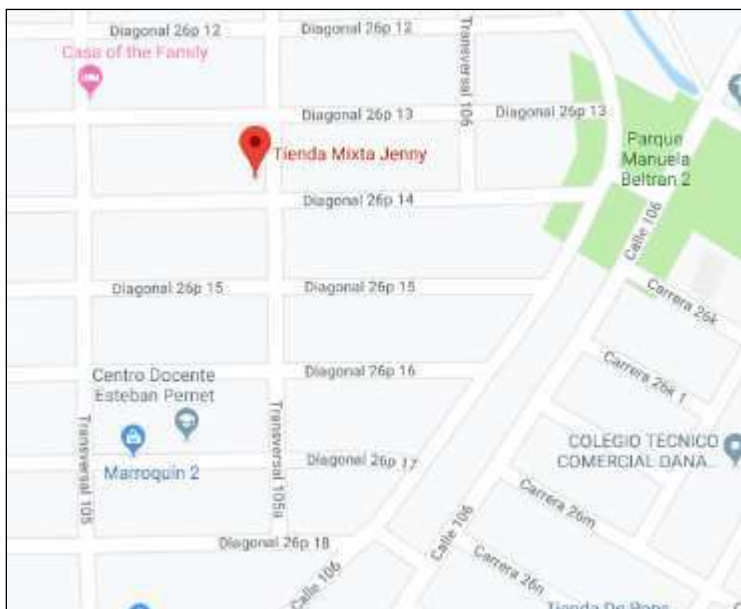
TRANSVERSAL 105A ENTRE DIAGONAL 26P13 Y 26P16

En la transversal 105a entre diagonal 26p13 a la 26p16, en 569 m2 con estructura de 45 cm, avanzan las actividades sin mayores contratiempos que los presentados al inicio de la ejecución, los cuales comprendieron en daños en la red de acueducto y perforaciones en las redes de gas de la zona, ya que atravesaban la vía y se encontraban a menos de 45 cm de profundidad, en la transversal 105a entre diagonal 26p15 y 26p16, se halló un fallo por humedad en 16,95 m2, que fue superado sin causar mayor atraso en el desarrollo normal de las actividades, se estima un avance entre el 60 al 65%.

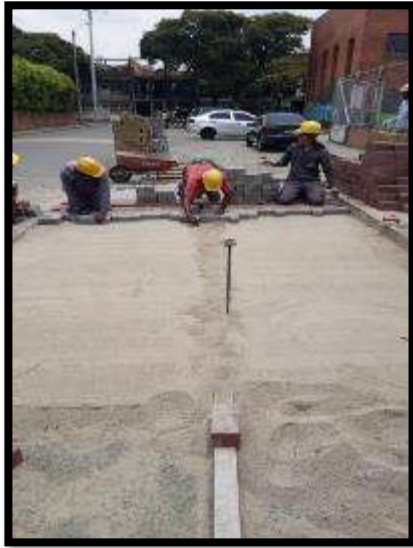
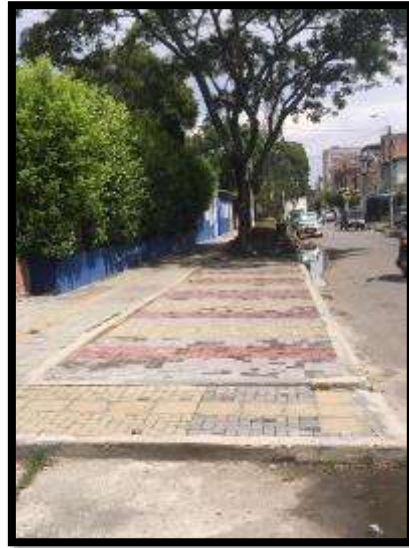
CARRERA 41H ENTRE CALLES 38 Y 39

Finalizo la construcción de la bahía del parqueadero de la Carrera 41h entre calles 38 y 39, en 65 m2 con una estructura de 40 cm, la construcción inicio el 22 de agosto y finalizo el 6 septiembre, presentando un tiempo de ejecución de 14 días

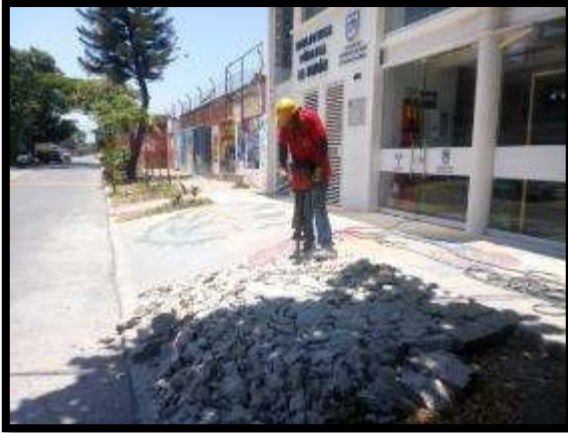
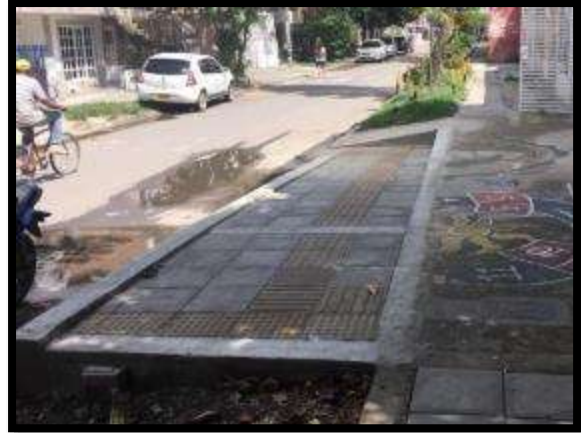
CARRERA 41F ENTRE CALLES 39 Y 40

En la Carrera 41f entre calles 39 y 40, se ejecutó la construcción de una rampa de acceso para personas con movilidad reducida en 19,80 m², con una estructura de 20 cm, iniciando el 7 de septiembre y finalizando el 18 del mismo mes, las actividades se realizaron con normalidad, presentando un tiempo de ejecución de 10 días.

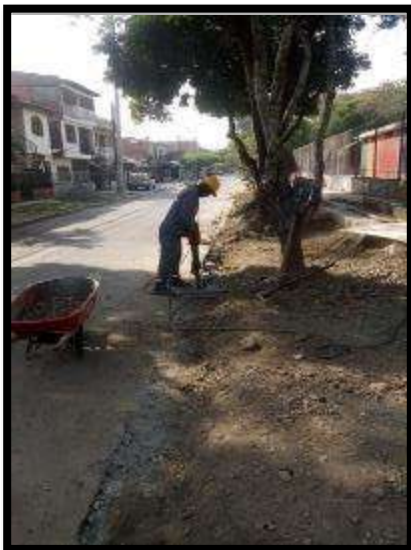
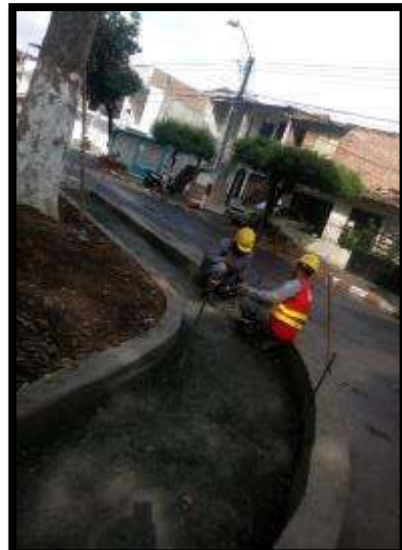
CALLE 38 ENTRE CARRERA 41F

El 9 de septiembre inicio la construcción de una rampa de acceso para personas con movilidad reducida en la esquina de la calle 38 entre carrera 4f, en 12 m2 con una estructura de 20 cm, las actividades se realizaron con normalidad hasta el 24 de septiembre que finalizo, presentando un tiempo de ejecución de 13 días.

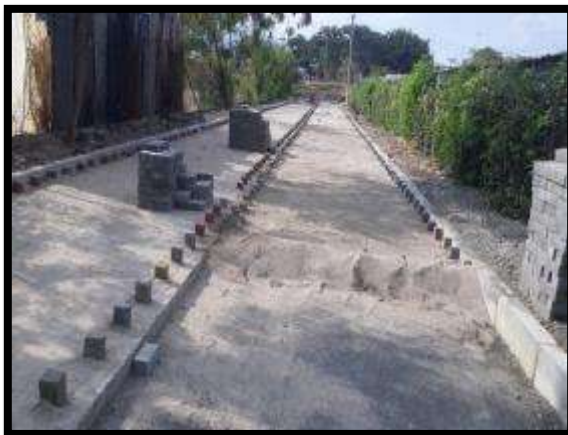
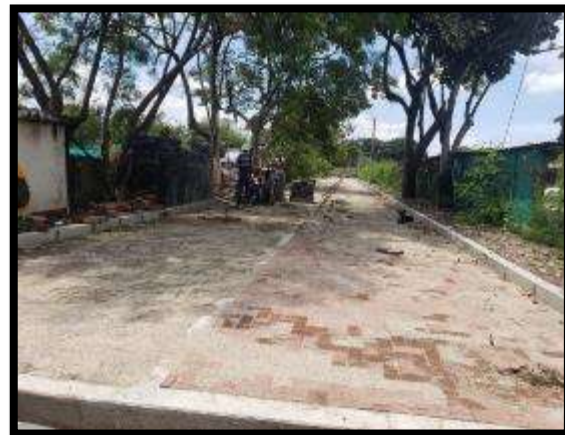
CALLE 67 ENTRE CARRERAS 7B Y 7

Las actividades en la calle 67 entre carreras 7b y 7, donde finalizo la instalación de adoquines vehiculares en 716 m2, en forma de espina de pescado a 90 grados, faltando realizar detalles como instalación de cortes, para finalizar la construcción, hasta el momento la obra presenta un avance del 85%.

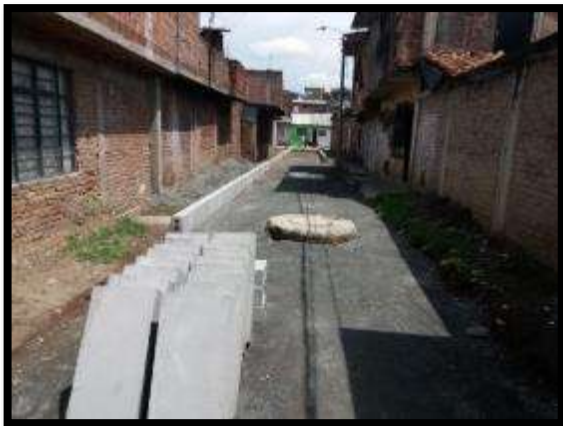
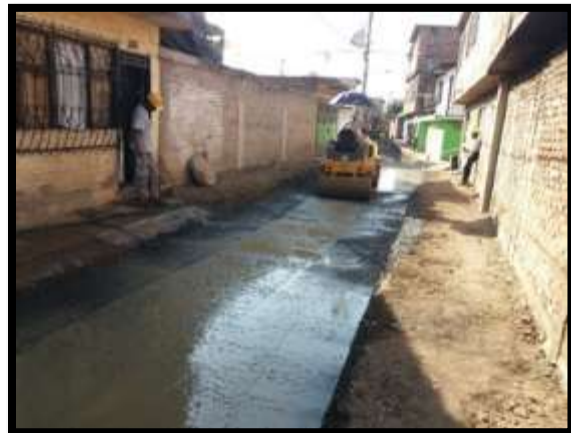
CARRERA 33C ENTRE CALLES 46ABIS Y 46ª

En la carrera 33c entre calles 46abis y 46a, se realizaron actividades referentes a instalación de bordillos que en el momento se encuentran en ejecución realizando las actividades con normalidad, esta obra tiene 265 m2 con una estructura de 45 cm, hasta el momento la construcción presenta un avance del 38%.

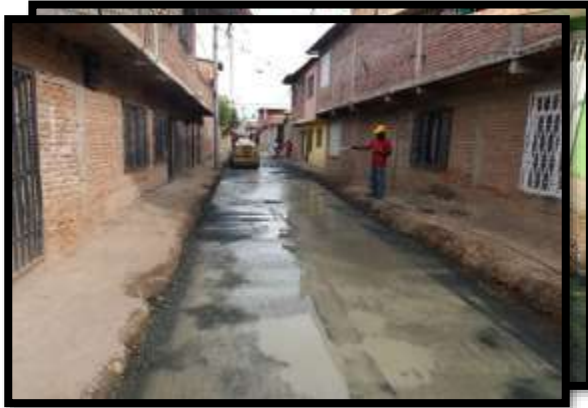
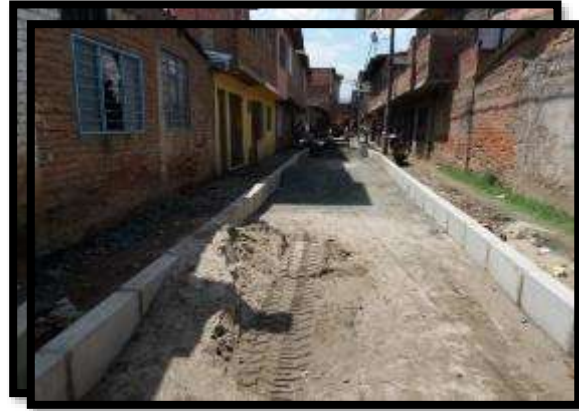
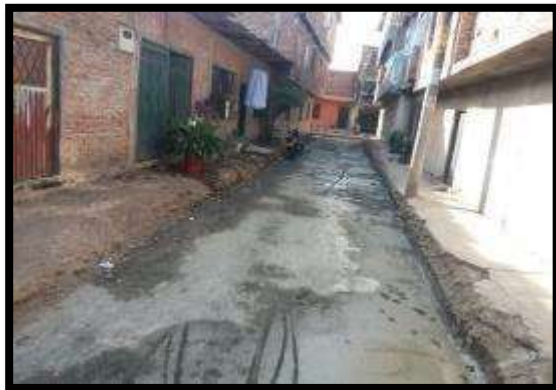
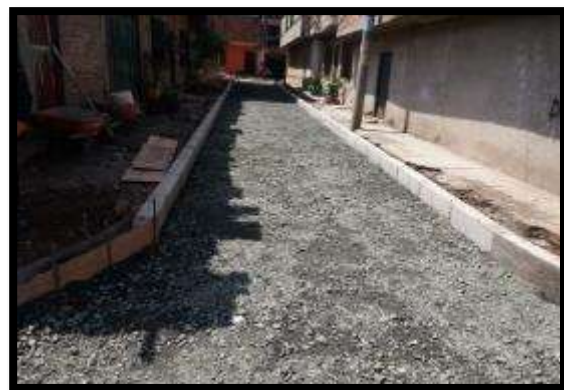
CARRERA 33C ENTRE CALLES 46A Y 46

Se realizan las actividades en la carrera 33c entre calles 46a a la 45, en 721 m2 con una estructura de 45 cm, de las actividades referentes a instalación de bordillos y fundición de curvas para iniciar instalación de base, realizando las actividades con normalidad, presentando un avance entre el 43 al 48% a la fecha.

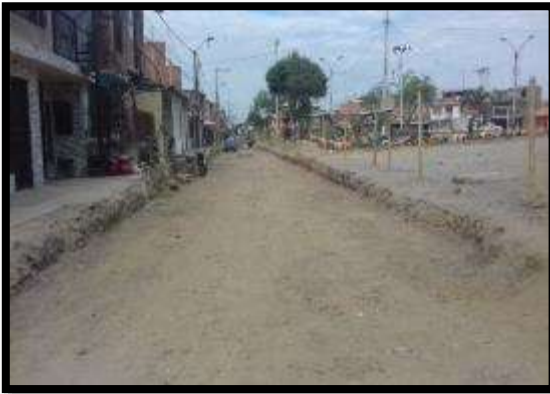
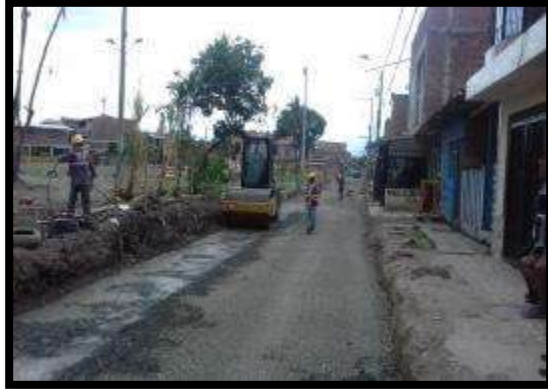
CALLE 99 ENTRE CARRERAS 26I Y 105

Las actividades en la calle 99 entre carreras 26i y 105, continúan en 1077 m2 con una estructura de 55 cm, realizando las actividades referentes a la instalación de la primera y segunda capa de sub-base granular tipo invias, realizando las actividades con normalidad, a la fecha se estima un avance del 30%.

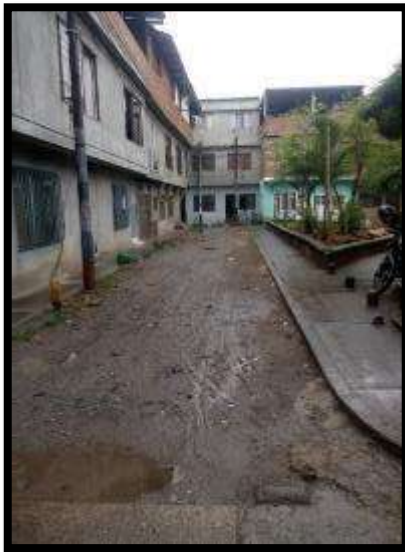
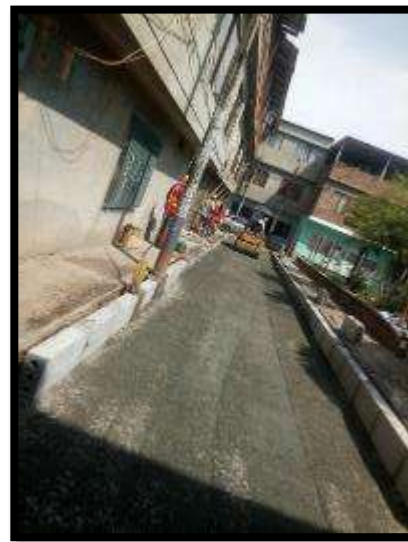
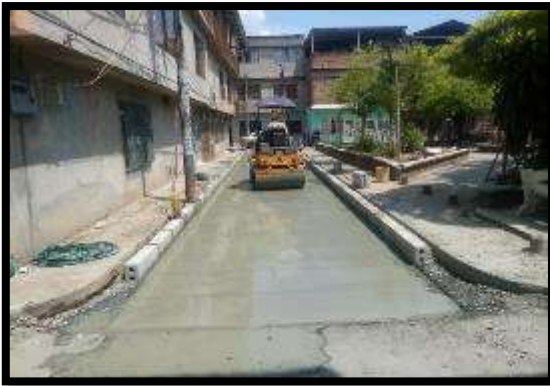
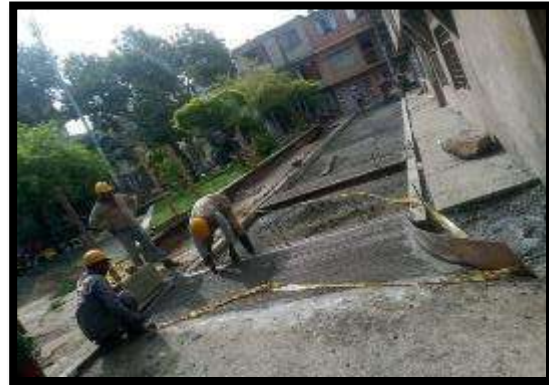
CARRERA 28I ENTRE CALLES 55 Y 55A

El 20 de septiembre iniciaron las actividades en la carrera 28i entre calles 55 y 55a, en 135 m2 con una estructura de 50 cm, realizando las actividades con normalidad, presentando un avance del 70% a la fecha.
