15. Análisis de la Mecánica de las Lesiones .....27

El análisis de la correlación de daños teniendo en cuenta evidencia mecánica (daño directo e indirecto) y la mecánica de las lesiones bajo la lupa de la Medicina Forense y la biocinemática.

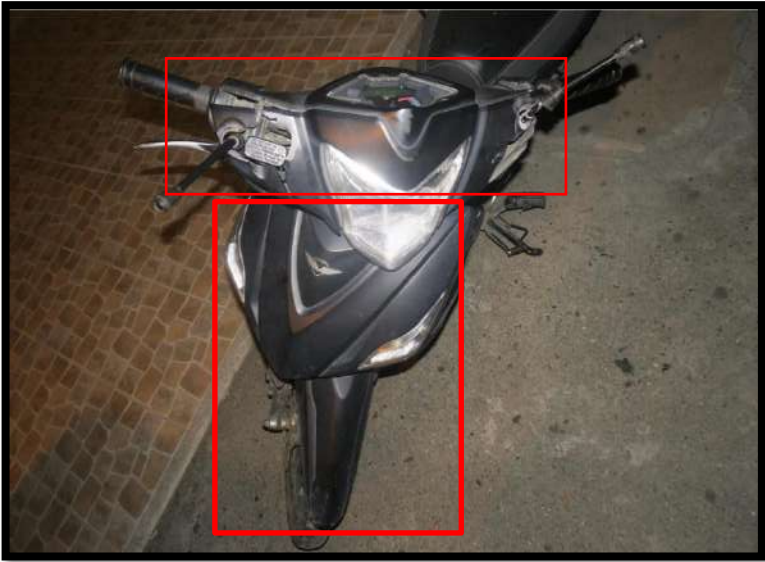
12

Inicialmente en la realización de la inspección técnica al vehículo en el exterior se debe ubicar el punto principal de impacto, que la resolución 0011268 del 6 de diciembre de 2012 lo define como “se entiende por lugar de impacto, el sitio de contacto o de aplicación de fuerza de acción en la estructura de cada vehículo involucrado al momento del accidente”. Se debe diferenciar adicional a esto, los daños colaterales que se presentan posterior al impacto principal del vehículo producto del contacto. Además de la descripción escrita, la evidencia debe ser fijada fotográfica y topográficamente, esto permite analizar de manera más precisa, y permite considerar la dirección de la colisión y la fuerza. No se cumple además con protocolo de inspección técnica a vehículos **PJIC-IV-PT-05**, de la Fiscalía General de la Nación. Se ubica punto de impacto principal según análisis del funcionario:

Con relación a la evidencia mecánica y el punto de impacto principal, no se especifican los daños de manera técnica, se realiza la ubicación del punto de impacto principal de manera incorrecta, y no se correlacionan mediante los principios de la Criminalística, sin embargo, el funcionario considera la zona frontal del vehículo.

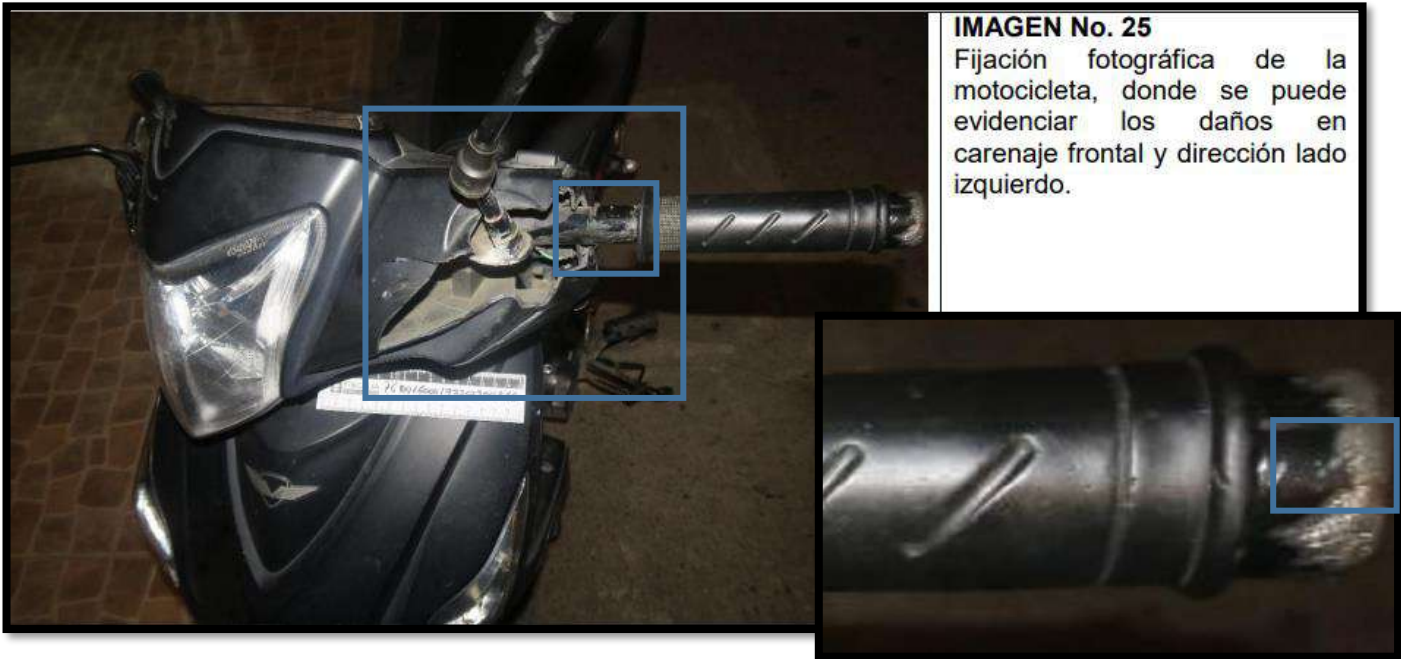
**Fotografía de plano medio y acercamiento en primer plano de la zona anterior (delantera), donde se puede observar:**

- 1. **Carenado frontal:** rotura y desprendimiento parcial de parte
- 2. **Dirección:** múltiples rayones y transferencia de material color azul (Posible).
- 3. **Punta de la dirección lado izquierdo:** desgaste producto de la fricción y posible transferencia de color azul.

La información relacionada con la posible transferencia de material (azul) debe ser verificada con más certeza en las imágenes digitales originales, correspondientes al registro fotográfico, que deben estar protegidas bajo el sistema de cadena de custodia.

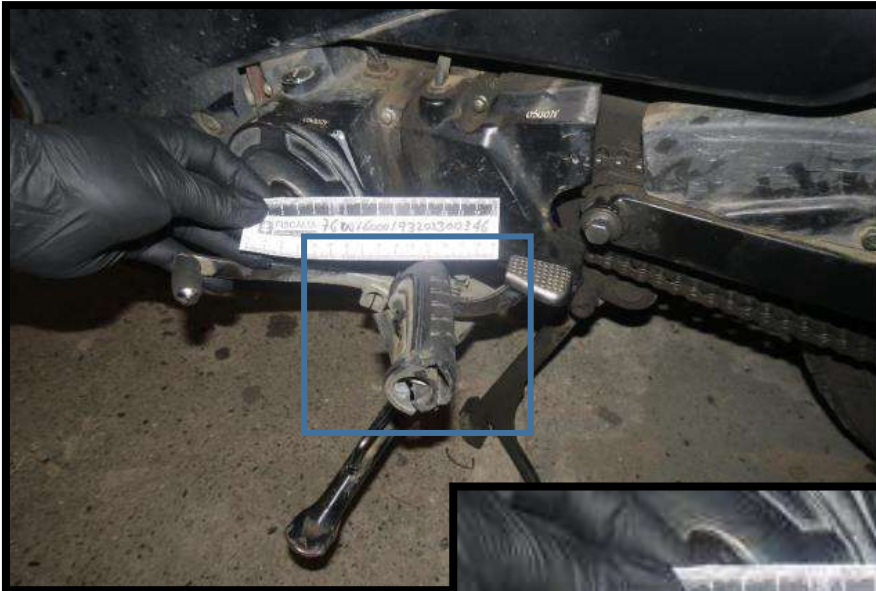
**IMAGEN No. 30**  
Fijación fotográfica de la motocicleta, donde se puede evidenciar los daños en cala pie lado izquierdo.

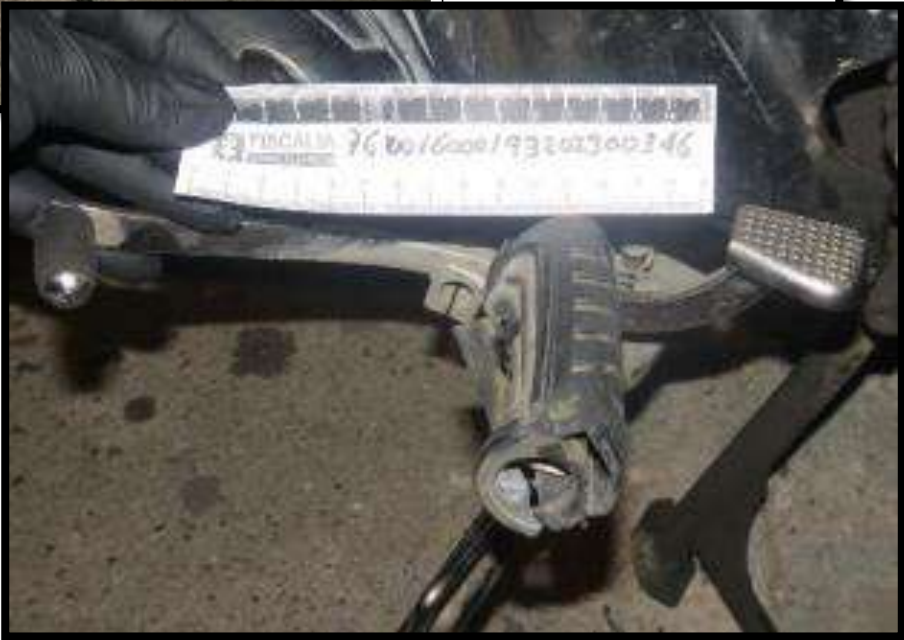
Fotografía de plano medio y acercamiento en primer plano de la zona lateral izquierda, donde se puede observar:

4. **Reposapiés:** Doblamiento y desplazamiento del caucho.

- Mecánica
- Determinable y no perecedera
- Macro
- Altura desde la superficie terrestre: No fue recabada en campo

El lateral izquierdo de la motocicleta es una zona de posible contacto con el lateral derecho del vehiculo tipo bus articulado.

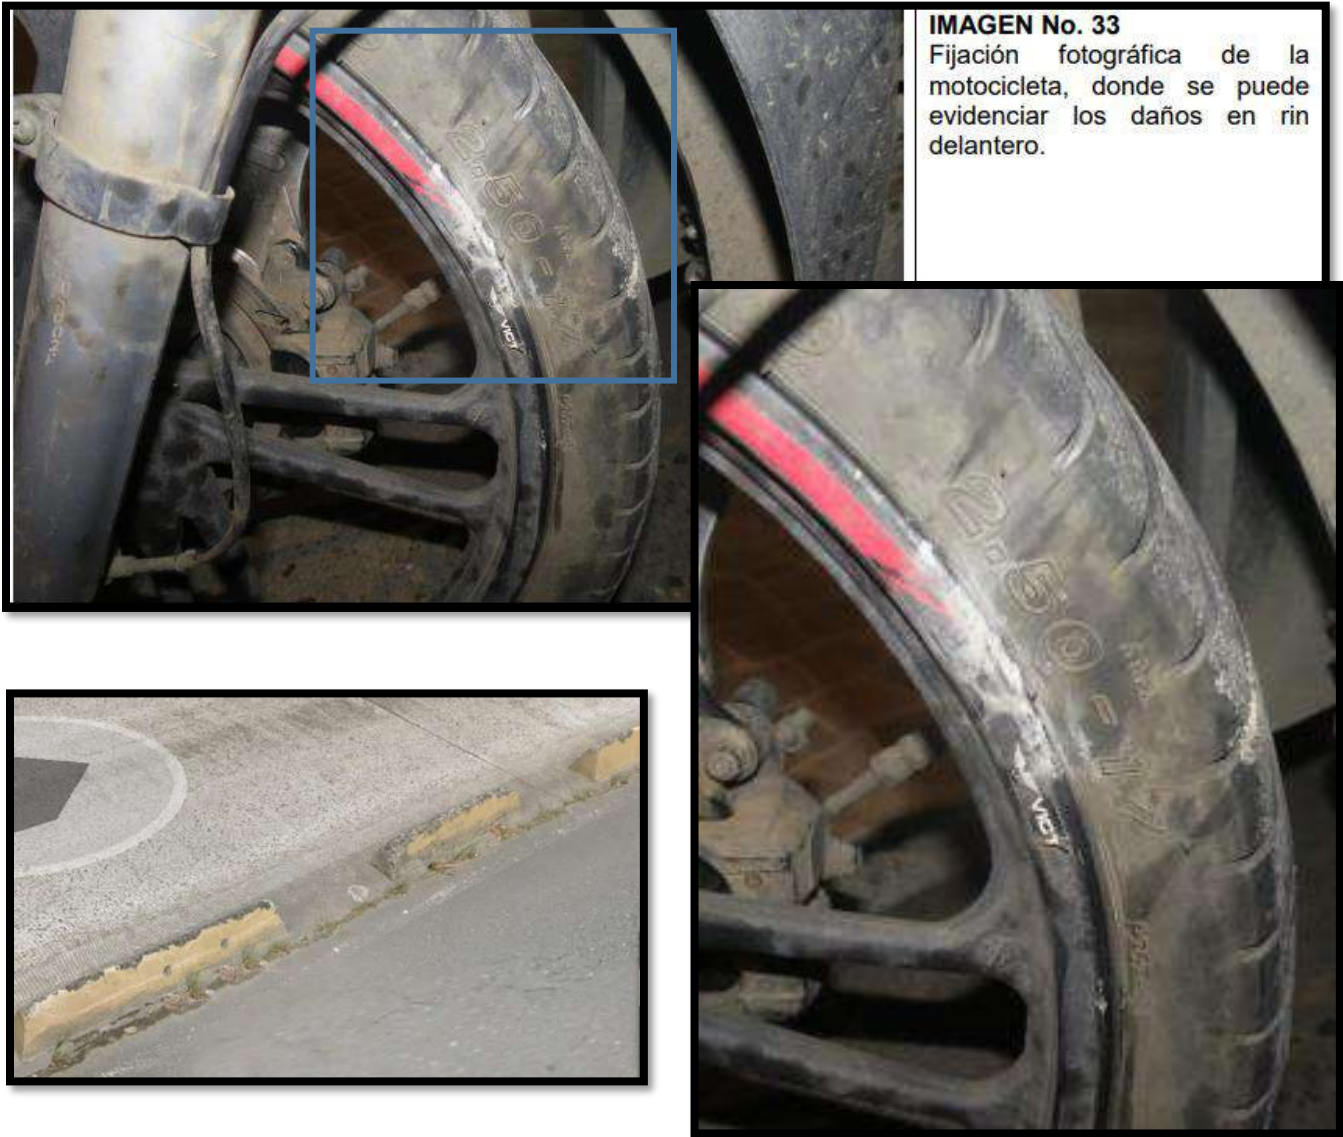
**IMAGEN No. 33**  
Fijación fotográfica de la motocicleta, donde se puede evidenciar los daños en rin delantero.

**Fotografía de plano medio de la zona anterior (frontal), donde se puede observar:**

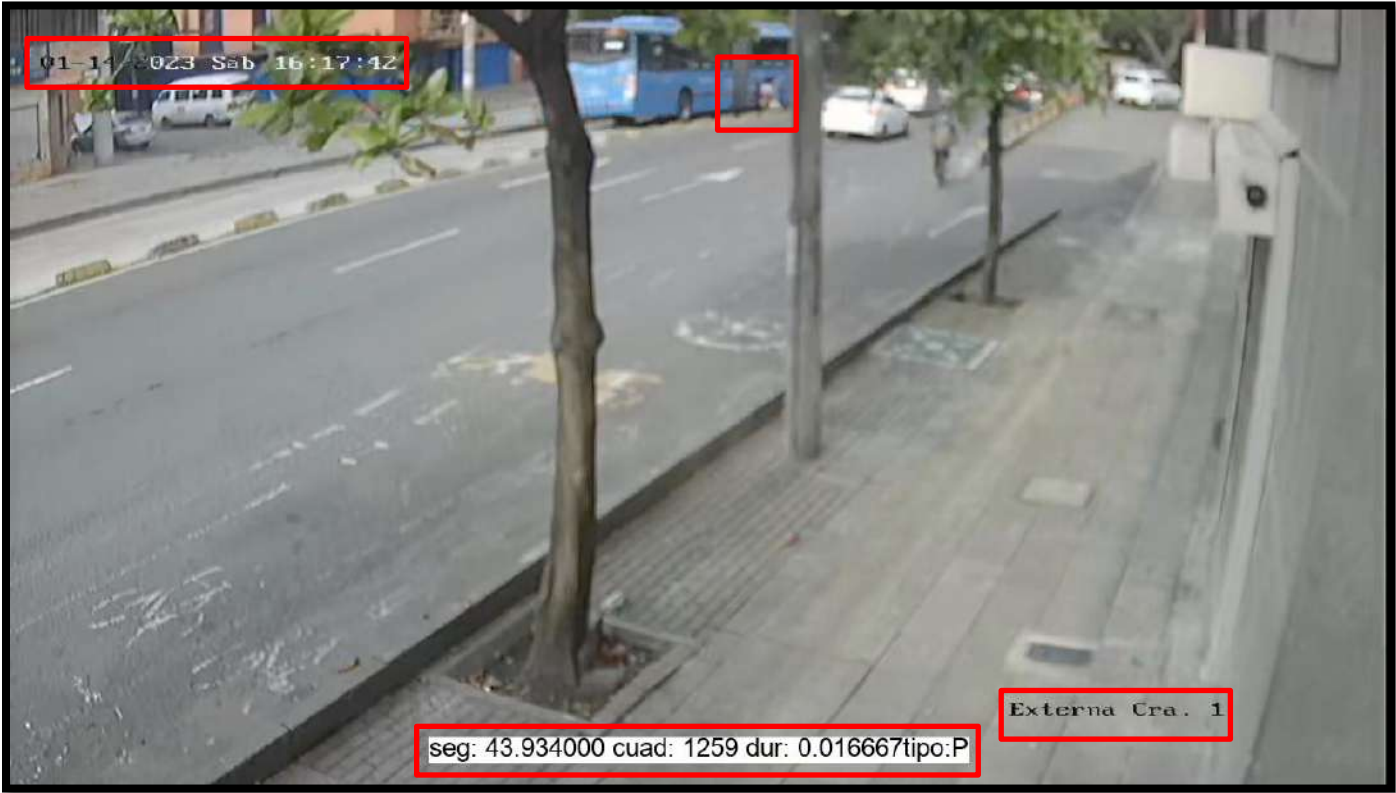
**Fotograma 1259**

Fotograma extraído del archivo de video 1 cámara 11\_Exterior, donde se puede observar el momento más cercano previo al inicio de la desestabilización del vehículo tipo motocicleta.

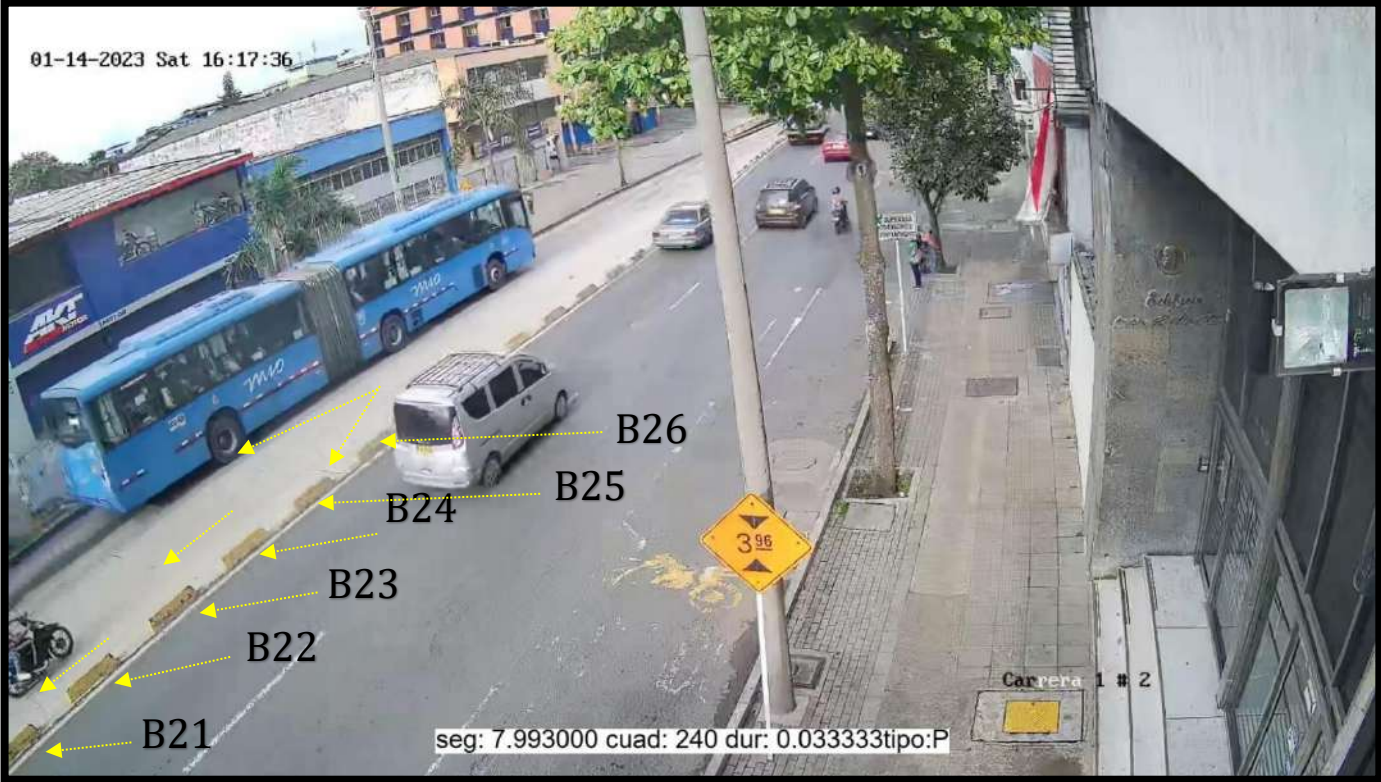
(Momento 2)

Las flechas amarillas indican que una placa de concreto equivale a dos bordillos.

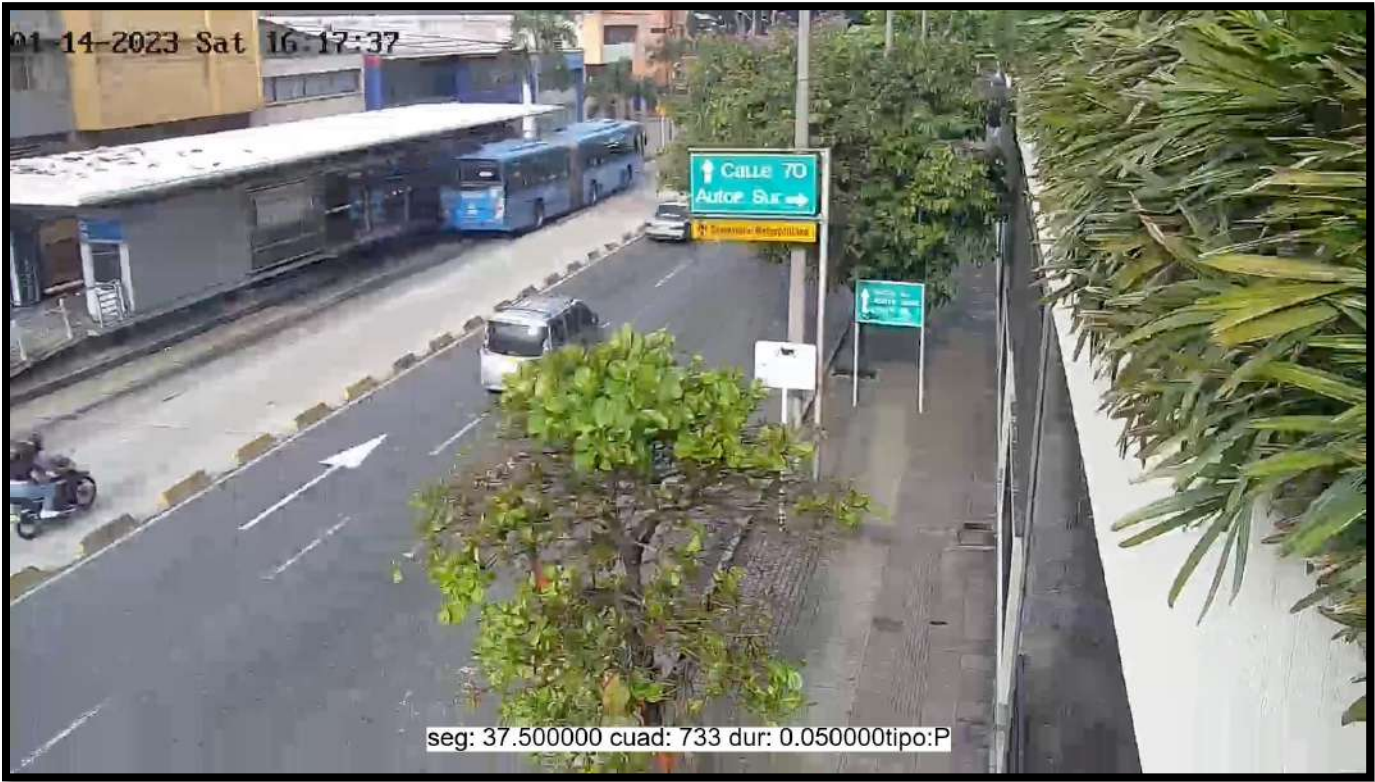
Posición inicial y final de la motocicleta con respecto a la ubicación del articulado

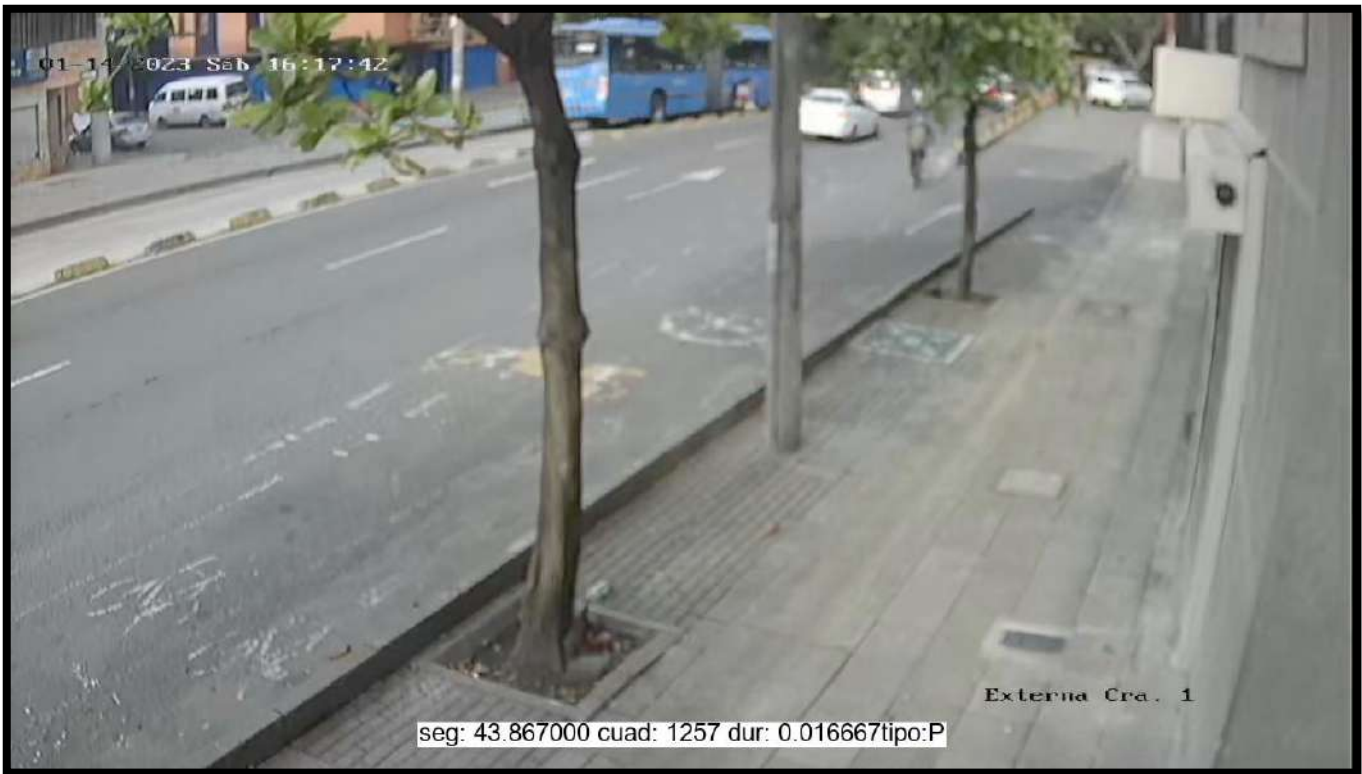
Distancia entre 40 y 45 metros aproximadamente

Última posición de la motocicleta con relación al articulado previo al contacto o impacto

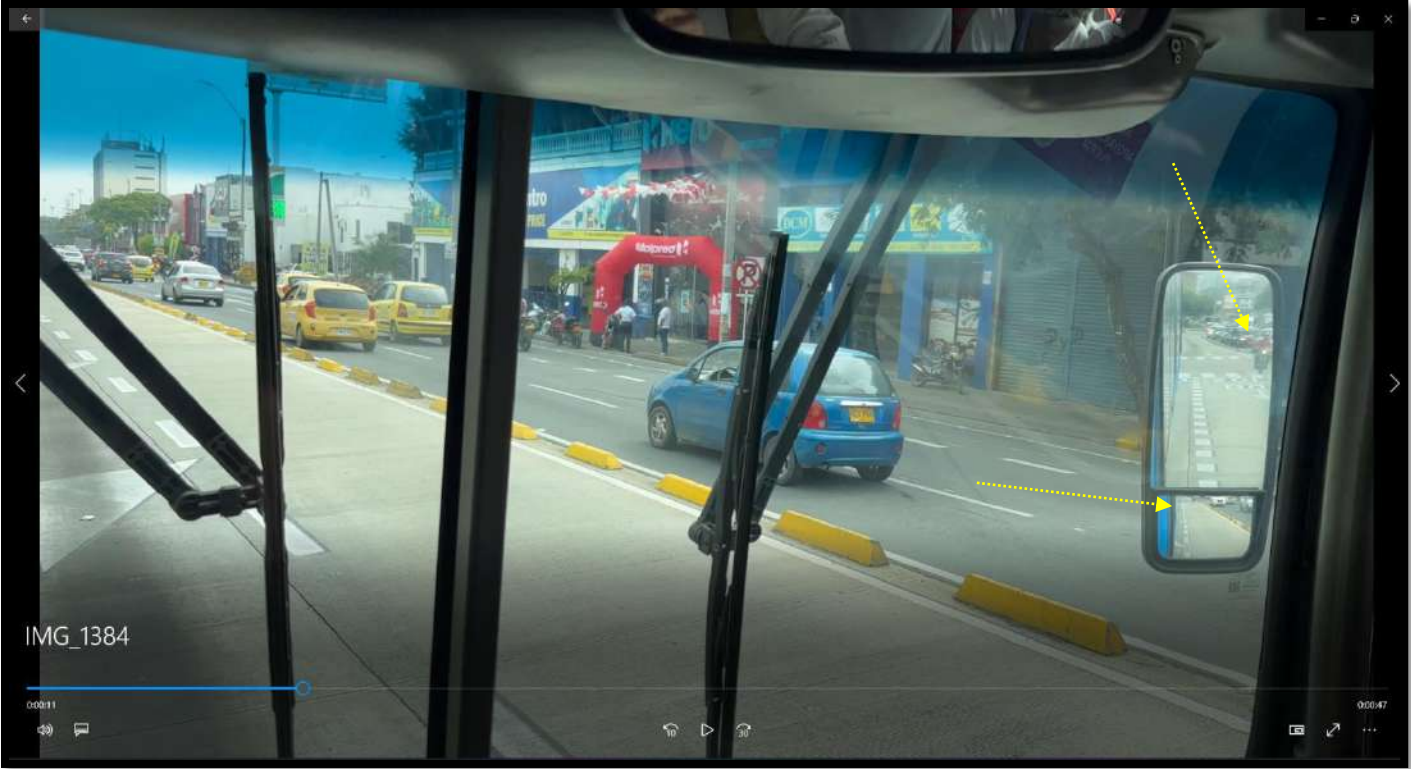
Caso similar (ubicación estación San Nicolas)

Inicio de incorporación de la motocicleta posterior al paso de la intersección, ubicada en el tercio izquierdo del carril.

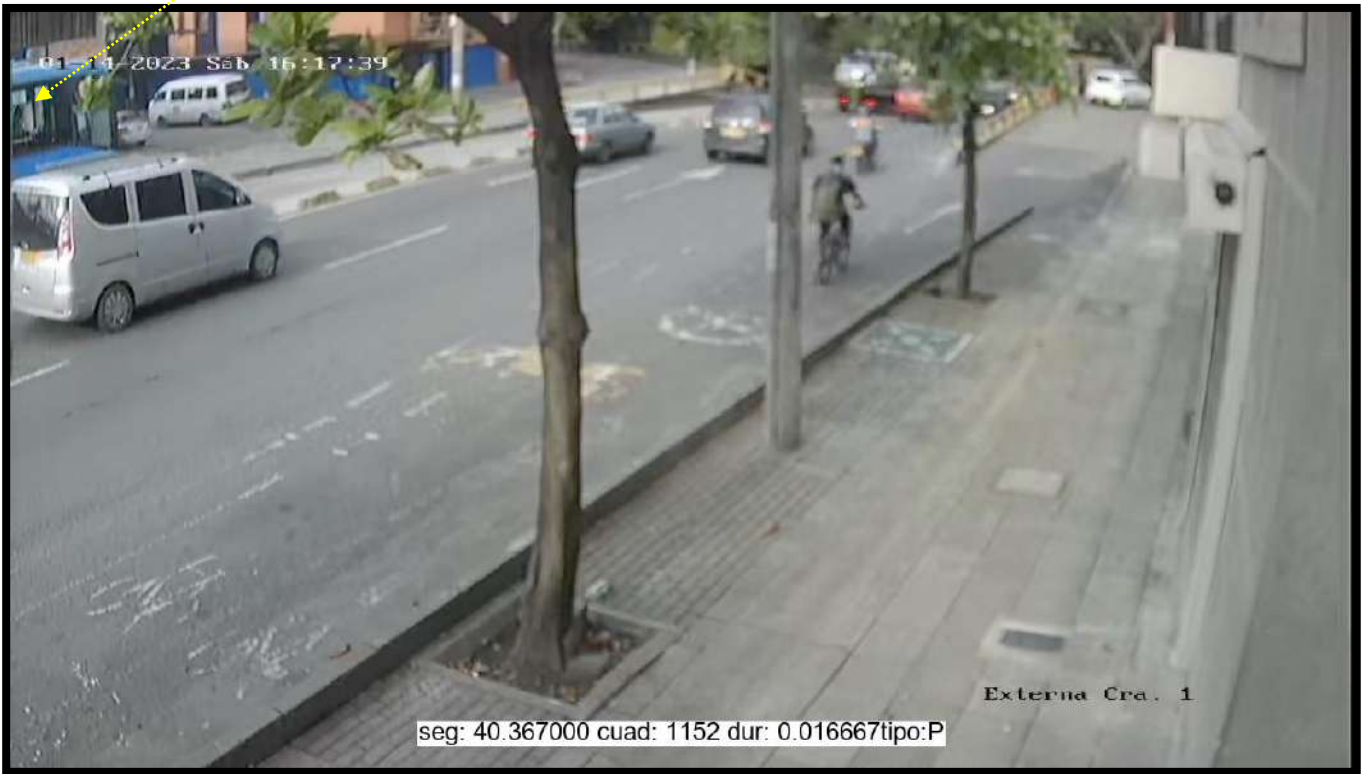
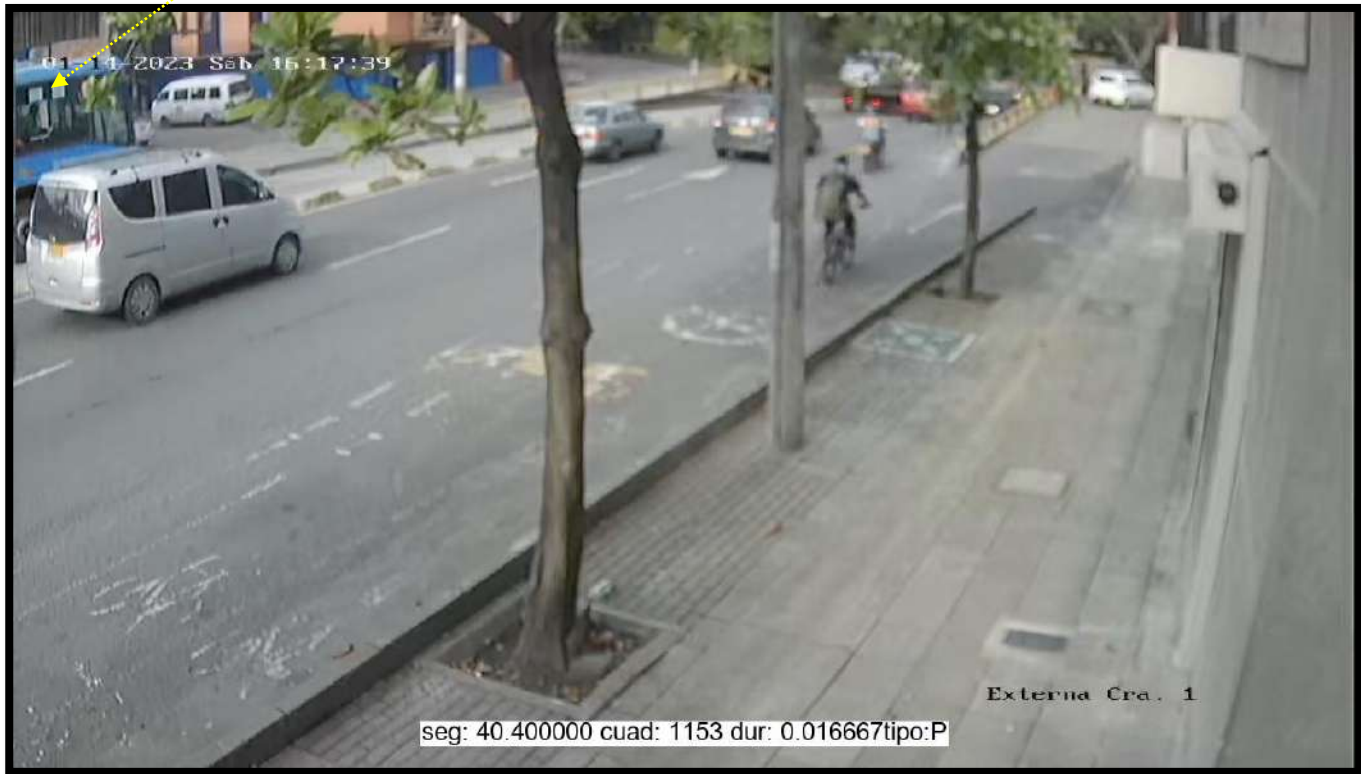
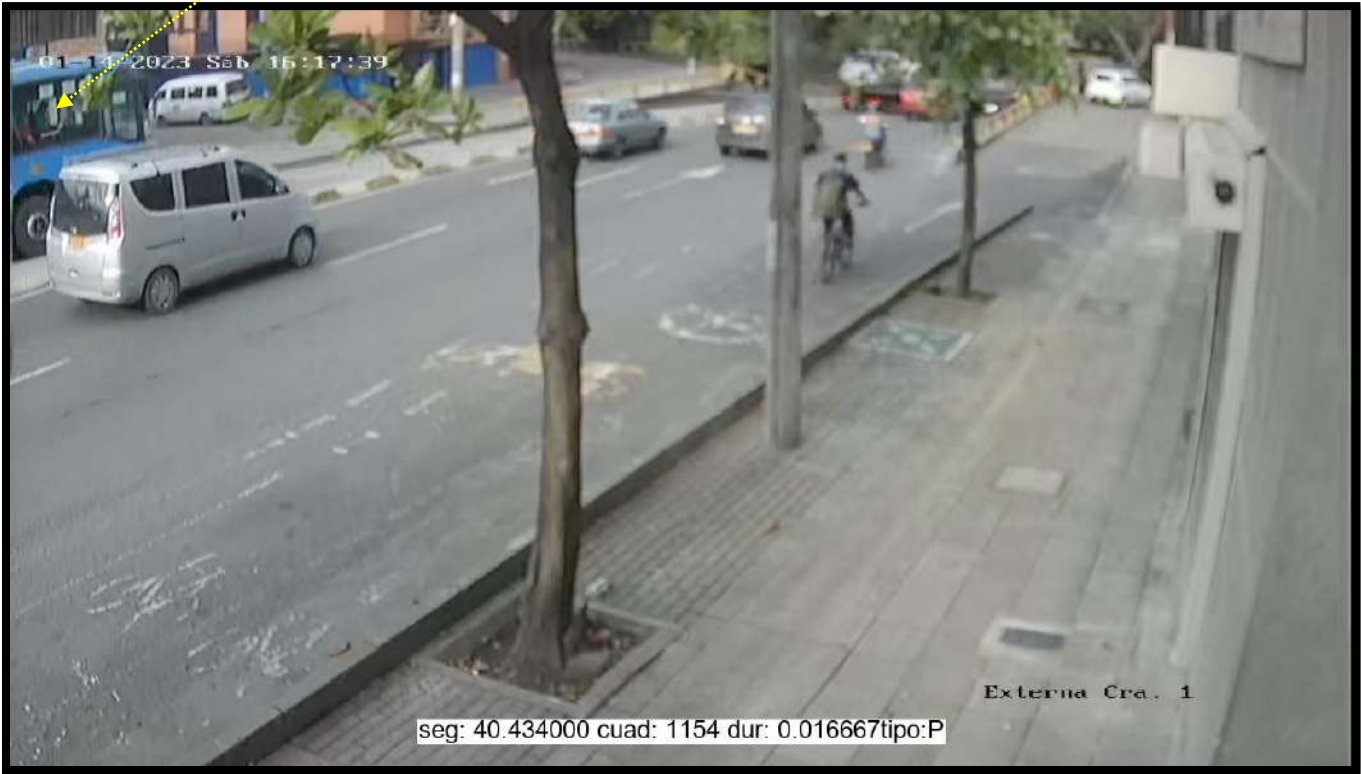
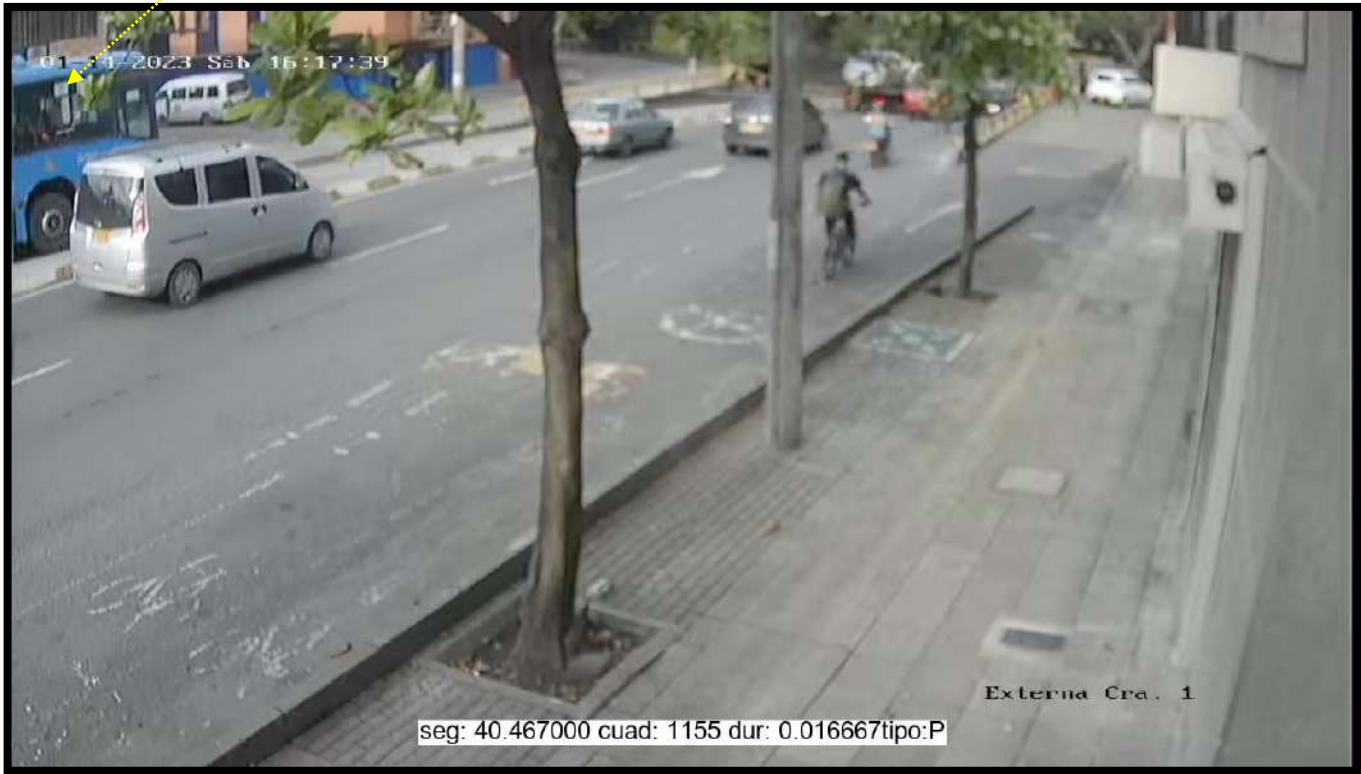
Posición No. 1 del conductor del vehiculo tipo bus (articulado)

Posición No. 2 del conductor del vehiculo tipo bus (articulado)

**Posición No. 3 del conductor del vehiculo tipo bus (articulado)**

**Posición No. 4 del conductor del vehiculo tipo bus (articulado)**

Las posiciones determinadas en el momento No. 4, para los vehículos, presentan una correlación con la posición y movimiento del conductor en los fotogramas extraídos, donde de manera posible se encuentra verificando la posición del conductor de la motocicleta, y es posible que en esta zona debido a la ubicación del vehiculo tipo bus, no sea posible observar la posición real del conductor de la motocicleta, es decir no se encuentra en su rango de visión probablemente. Adicionalmente podemos observar en la zona del tórax del conductor posiblemente un carné o corbata, lo que indica de manera probable un movimiento de viraje de derecha a izquierda.
