Asunto: Sustentación Recurso de apelación contra
Sentencia del Primero (01) de Diciembre de 2023
aclarada mediante Providencia del Veintitrés (23) de
Enero de 2024

Referencia: Declarativo Verbal de Responsabilidad Civil
Extracontractual

Rad: 73001310300220220018900

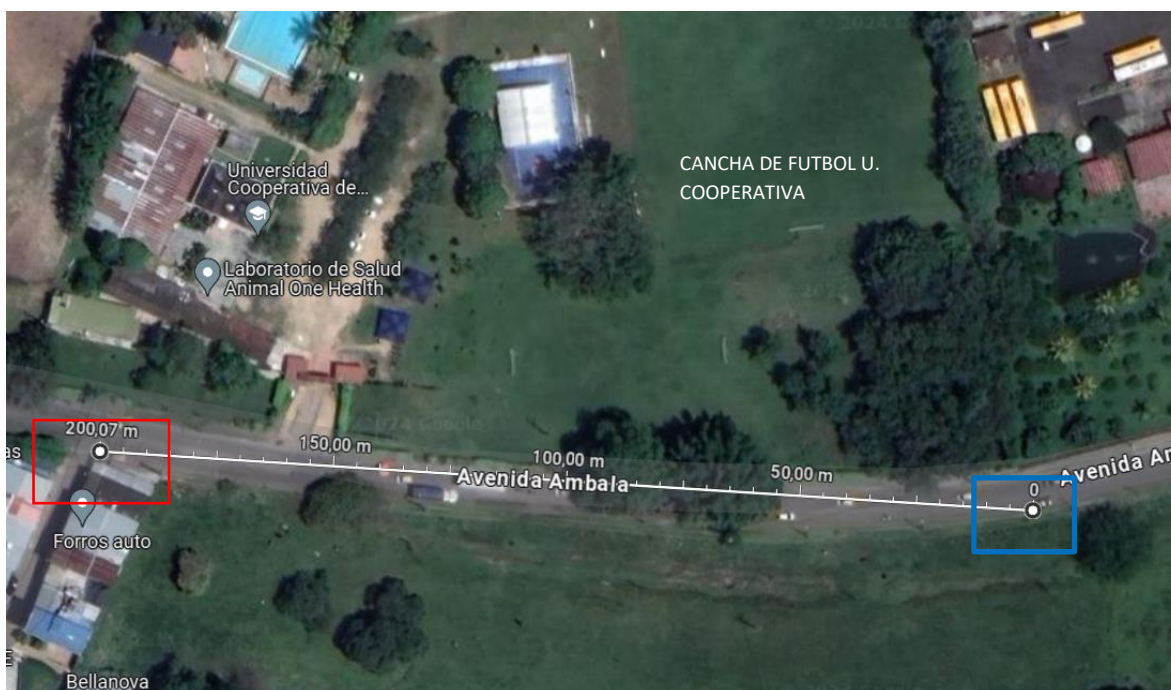
Imagen 1. De planta registrada por google maps. El cuadro rojo muestra la zona de impacto falso investigado por la defensa. El cuadro azul muestra la zona de impacto real donde ocurrieron los hechos.

El despacho no tuvo en cuenta la versión de la víctima, testigo, el mismo demandado **DIEGO ARISTOBULO LOPEZ SOTO** y el dictamen del perito de la parte demandante en audiencia, donde se probó que los hechos no sucedieron en la avenida AMBALA con calle 106 si no que se presentaron 200 metros más adelante frente a la sede de la universidad cooperativa; lugar que corresponde a un tramo de vía, donde se encontraba el punto de impacto sobre la vía y no en la intersección de la avenida AMBALA con calle 106; error que fue heredado del informe policial de accidente de tránsito donde policía judicial no registró correctamente el punto de referencia, el cual correspondía a un poste de energía que se encontraba ubicado frente a la zona verde (cancha de futbol de la universidad cooperativa); el sitio investigado por la defensa no corresponde al lugar; por lo tanto, se violó tajantemente el principio de identidad del lugar donde ocurrieron los hechos. La fotografía aérea de google MAPS, muestra el lugar donde sucedieron los hechos. El cuadro rojo corresponde a la intersección de la avenida AMBALÁ con calle 106, lugar donde la defensa realizó de manera equivocada la respectiva inspección e investigación del accidente con resultados en sus conclusiones de falsos positivos e inciertos. El cuadro azul indica el lugar donde sí se presentó el accidente; sitio muy diferente en todas sus formas y proporciones con respecto a la calle 106, donde se realizó la Inspección e investigación por el perito de la parte demandante

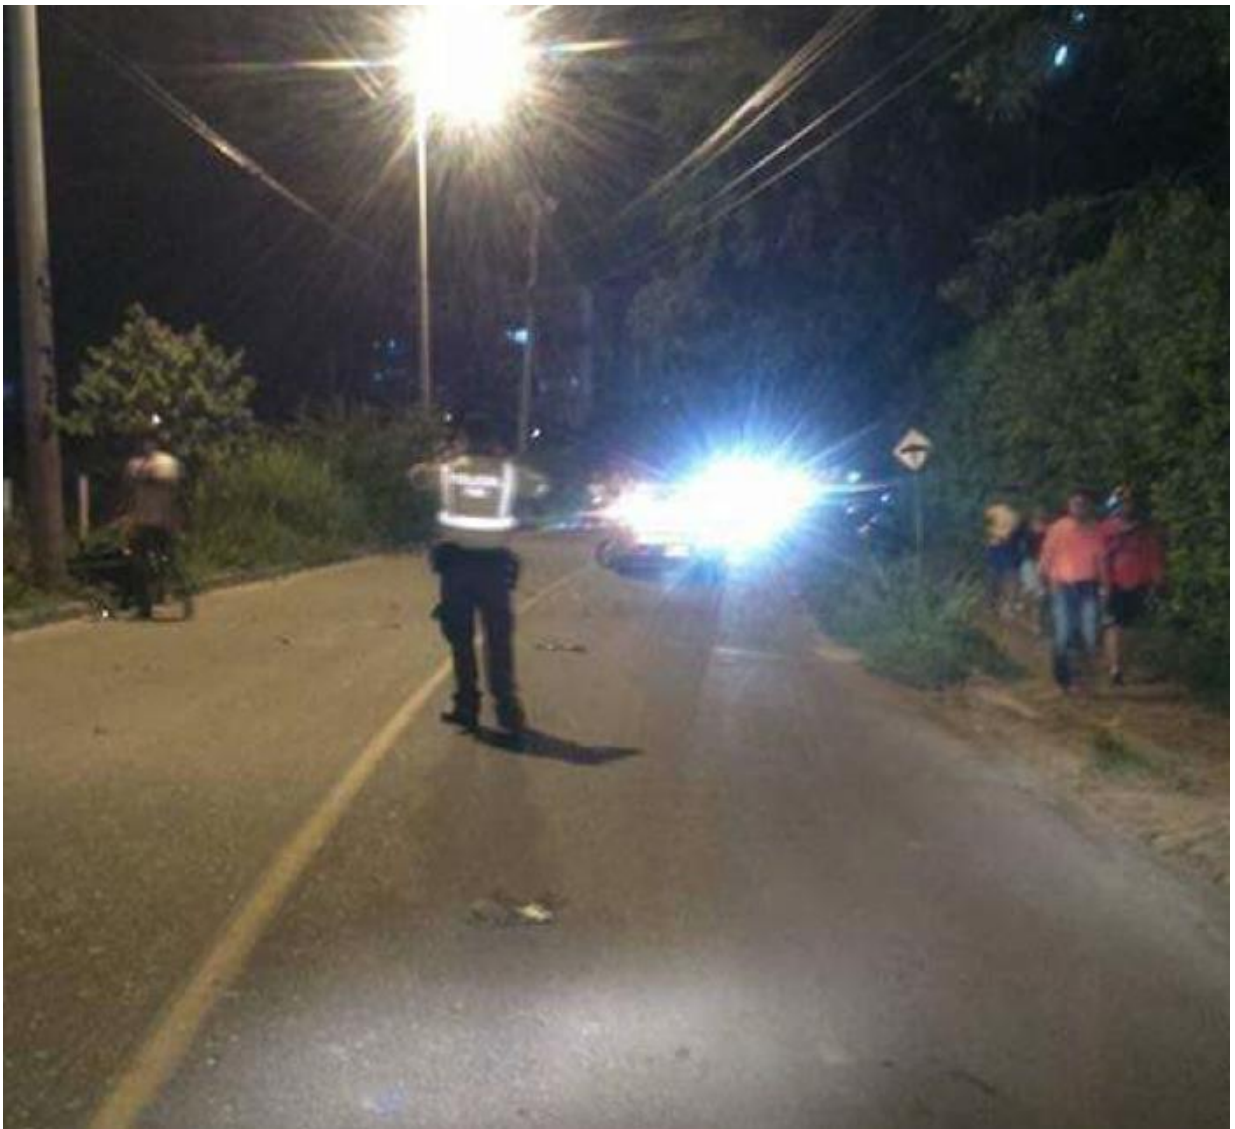
tipo automóvil, tenía que estar al momento del accidente girando hacia el carril ocupado es decir con esta dirección:

Una vez ocurrido el enganche, el eje se rompe, y en una maniobra natural que es la propia del ser humano por su estado de reacción, alcanza a darle dirección al carro con la otra llanta que si quedo funcionando,

hacia el carril que le correspondía, esta maniobra hace que el vehículo haga un zigzag claramente como se expone por parte del experto.

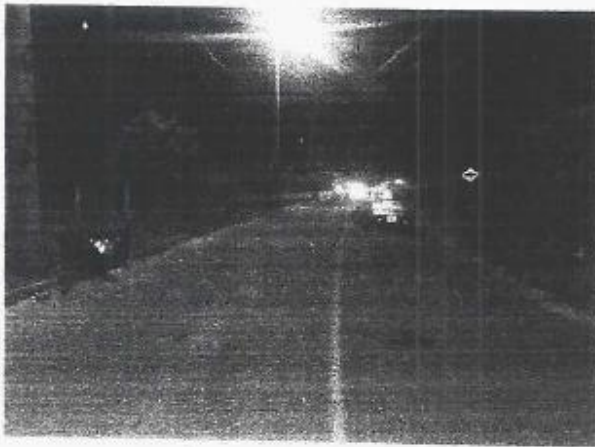
FOTOGRAFIA No. 01

FOTOGRAFIA No. 01. PANORAMICA. SE OBSERVA EN LA IMAGEN EL LUGAR DE LOS HECHOS, POSICION FINAL DE LOS VEHICULOS, PUNTO DE IMPACTO Y SENTIDO VIAL

Del informe de Investigador de campo "PERITO FOTOGRAFO JUDICIAL" pueden observarse otras fotografías que reflejan claramente la distancia que recorrió el vehículo conducido por **DIEGO ARISTOBULO LOPEZ SOTO**, desde el momento en el que ocurrió el accidente, donde quedo la motocicleta, y también fíjense señores magistrados como hablan de un punto de impacto, no obstante por la calidad de las fotografías, no se evidencia a que punto de impacto hacen referencia, este archivo puede ser visto al folio 238 del escrito inicial de demanda.

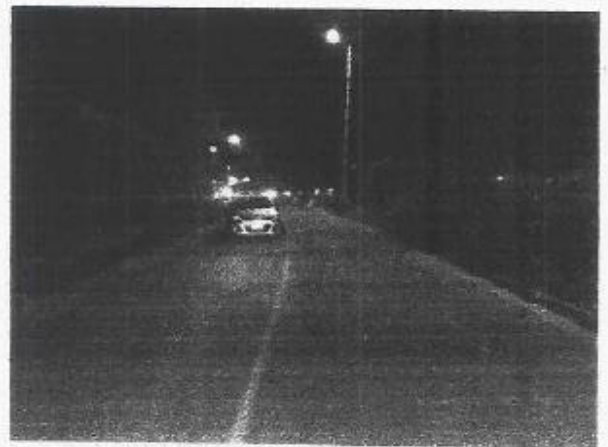
FOTOGRAFIA No. 02

FOTOGRAFIA No. 02. PANORAMICA. SE OBSERVA EN LA IMAGEN LUGAR DE LOS HECHOS Y SENTIDO VEHICULAR

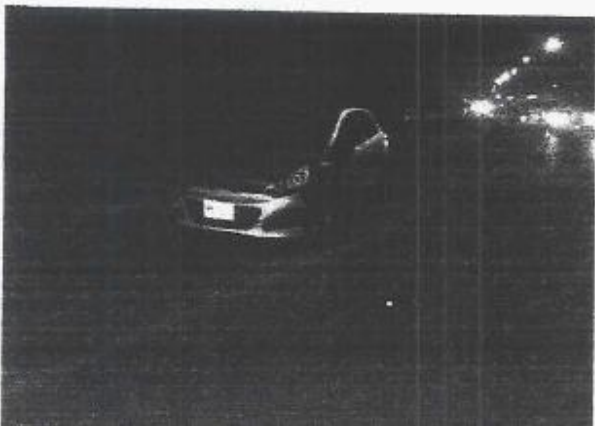
Folio 247 de la demanda inicial.

Aquel punto de impacto al que hacen referencia en esta toma, se refiere al que fue señalado en la pagina 247 que corresponde al informe adjunto a los documentos que se encuentran en la fiscalía general de la nación y esta línea trazada se encuentra incluso en toda la mitad del carril (incluso si se quisiera ver amañadamente lo colocan del lado del carril de mi mandante pero esa no es la idea, la idea es presentar la información con objetividad) no se entiende como se codifico a mi mandante, cuando ni siquiera ellos determinaron a ciencia cierta en dicho informe el punto de impacto, no fueron capaces de colocarlo a un lado o al otro sino que por el contrario lo colocan en todo el punto medio de la división natural de los dos sentidos.
