**MINISTERIO DE DEFENSA NACIONAL**  
**POLICÍA NACIONAL**  
**DEPARTAMENTO DE POLICIA QUINDIO**  
**GRUPO TRANSITO Y TRANSPORTE DEQUI**

Asunto: Respuesta Solicitud copia de IPAT placas SNR-117

EL DÍA DE HOY 05/11/2023 SIENDO APROXIMADAMENTE LAS 14:05 HORAS LA CENTRAL DE RADIO DE LA SECCIONAL DE TRÁNSITO Y TRANSPORTE DEQUI, INFORMA DE UN POSIBLE SINIESTRO VIAL CLASE CHOQUE EN EL KILÓMETRO 10+050 METROS VÍA ARMENIA IBAGUÉ DONDE RESULTAN PERSONAS LESIONADAS Y FALLECIDAS EN EL LUGAR DE LOS HECHOS.

## 7. RESULTADOS DE LA ACTIVIDAD INVESTIGATIVA (descripción clara y precisa de los resultados)

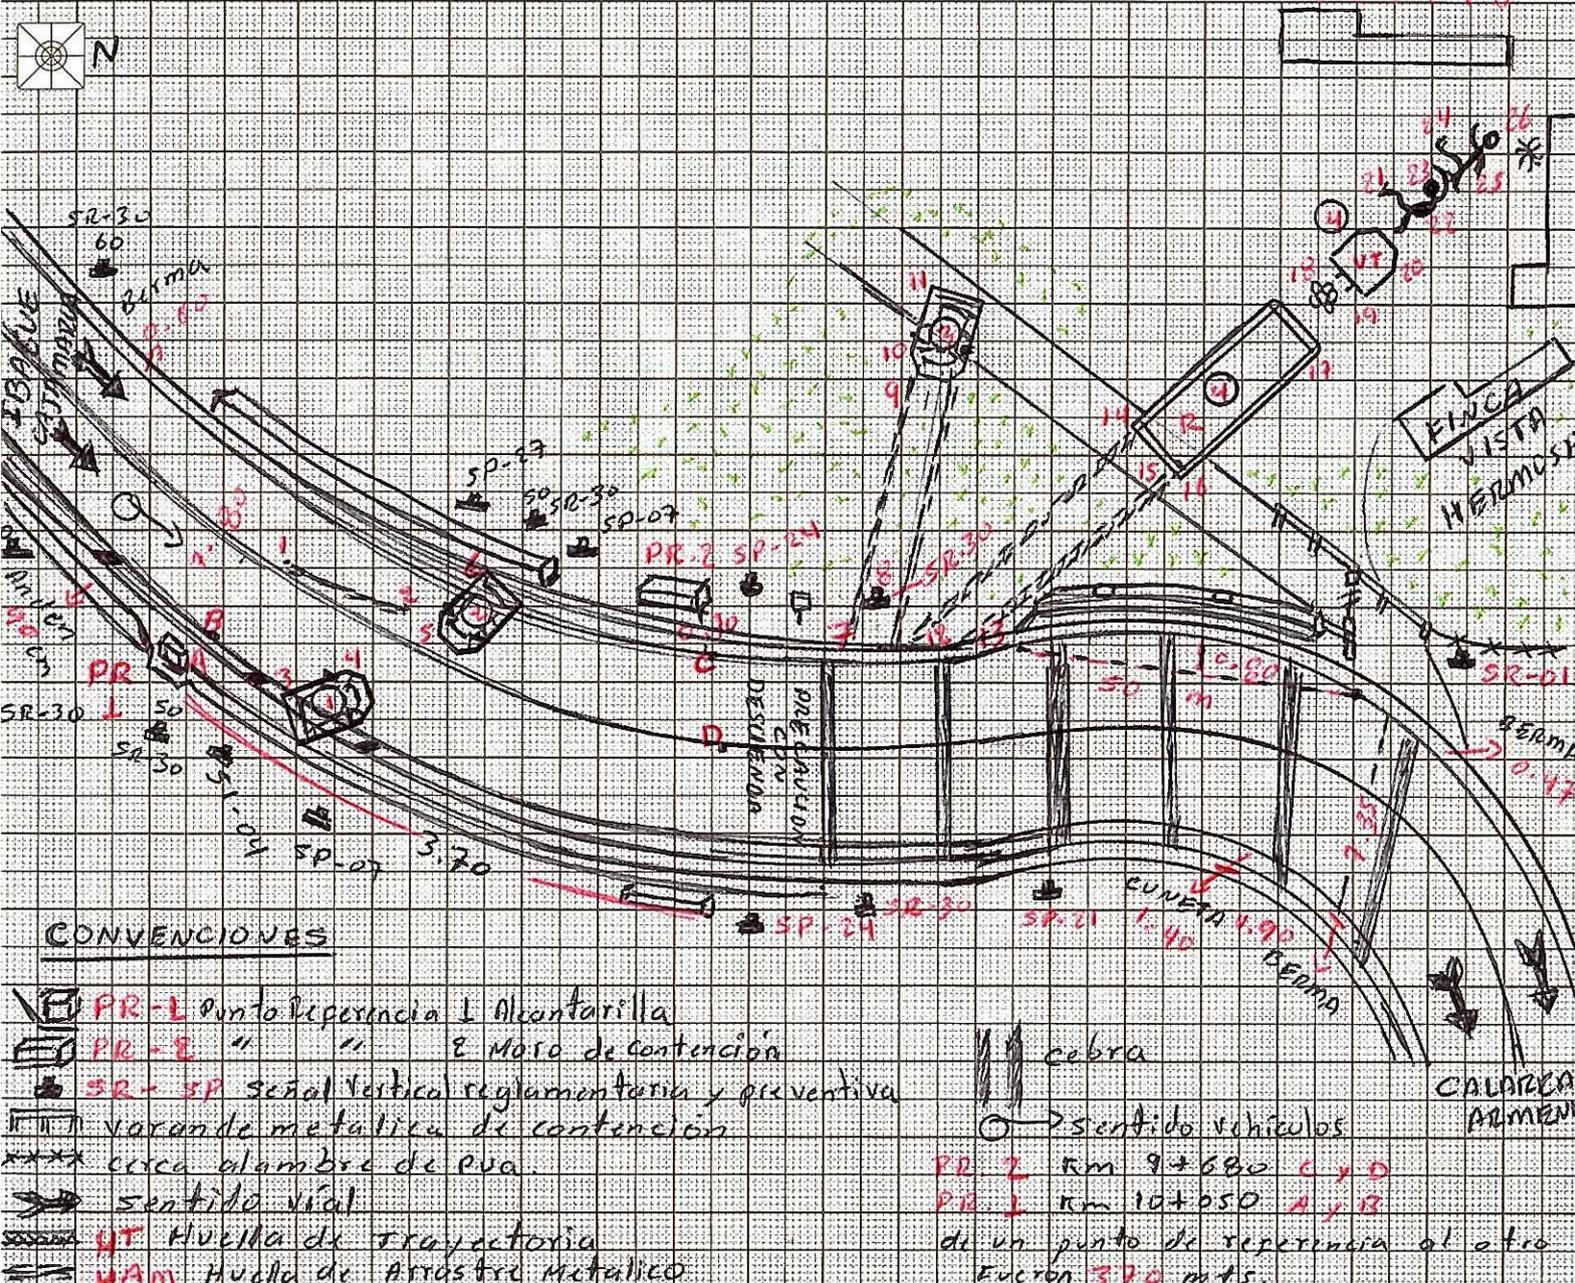
PUNTO DE REFERENCIA		PR 4003	
TABLA DE MEDIDAS			
No.	"X" o "A"	"Y" o "B"	IDENTIFICACIÓN DEL PUNTO
1	22.50	27.80	I. HAM. VH 2
2	21.40	26.55	F. HAM. VH 2
3	23.70	23.70	V. P. I. VH 1
4	26.90	26.40	V. A. I. VH 1
5	27.80	26.80	V. A. D. VH 2
6	29.20	27.60	V. P. D. VH 2
7	34.60	37.80	I. HT. VH 3
8	36.60	39.80	SR-30
9	67.60	70.80	F. HT. VH.3
10	67.60	70.80	V. A. D. VH.3
11	69.60	72.80	V. P. D. VH.3
12	38.80	42.00	I. HT. I. VH 4
13	48.80	52.00	I. HT. D. VH 4
14	70.20	73.40	F. HT. I. VH 4
15	79.30	82.50	F. HT. D. VH 4
16	79.30	82.50	V. P. D. del R
17	90.76	93.96	V. A. D. del R
18	98.98	102.16	MOTOR VH 4
19	112.56	115.76	V. P. VT. VH 4
20	116.36	119.56	V. A. VT. VH 4
21	120.27	123.42	Pie. I. vict. 1
22	120.79	123.99	omb.ligo. vict. 1
23	120.89	124.09	cabeza. vict. 1
24	121.86	125.06	pie. I. vict. 2
25	122.36	125.56	omb.ligo. vict. 2
26	122.82	126.02	cabeza. vict. 2

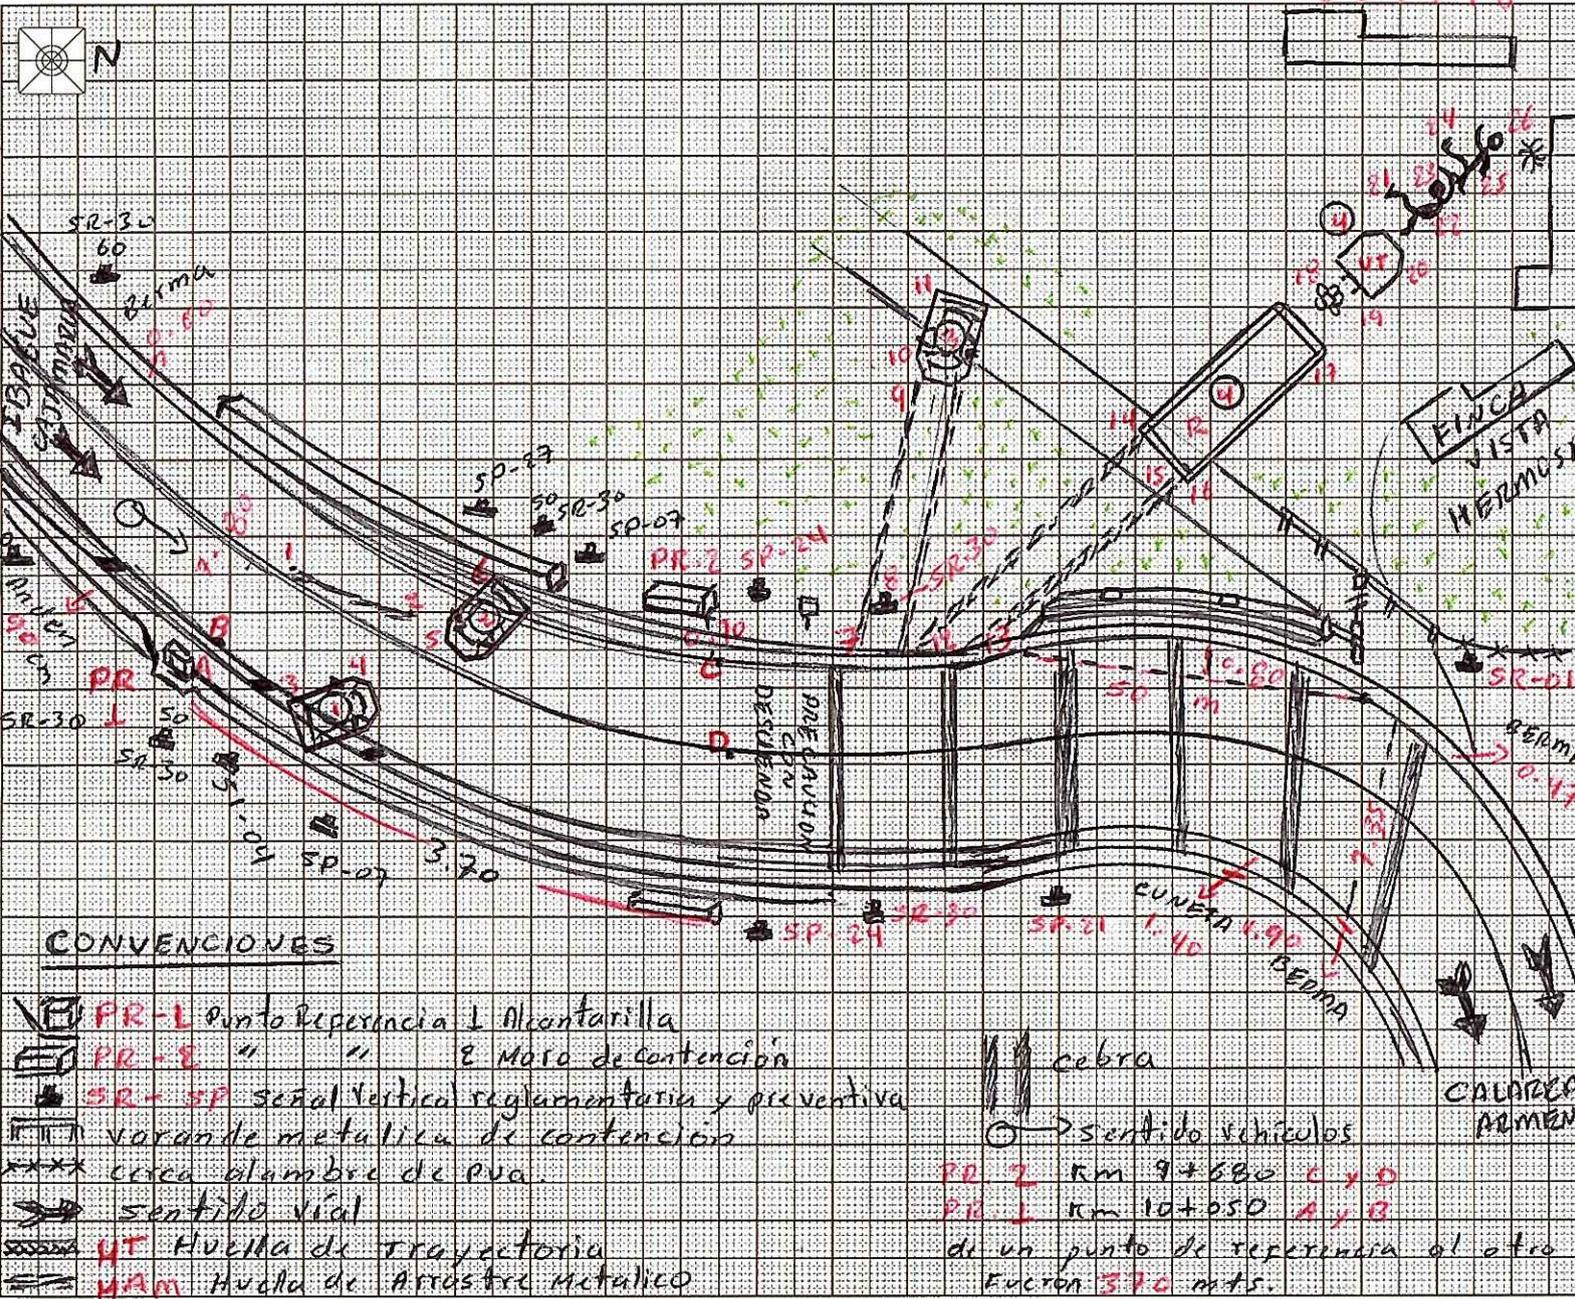
PUNTO DE REFERENCIA		P/R 4003	
TABLA DE MEDIDAS			
No.	"X" o "A"	"Y" o "B"	IDENTIFICACIÓN DEL PUNTO
1	22.50	27.80	I. HAM. VH 2
2	21.40	26.55	F. HAM. VH 2
3	23.70	23.70	V. P. I. VH 1
4	26.90	26.40	V. A. I. VH 1
5	27.80	26.80	V. R. D. VH 2
6	29.20	27.60	V. P. D. VH 2
7	34.60	37.80	I. HT. VH 3
8	36.60	39.80	SR-30
9	67.60	70.80	F. HT. VH.3
10	67.60	70.80	V. A. D. VH.3
11	69.60	72.80	V. P. D. VH.3
12	38.80	42.00	I. HT. I. VH 4
13	48.80	52.00	I. HT. D. VH 4
14	70.20	73.40	F. HT. I. VH 4
15	79.30	82.50	F. HT. D. VH 4
16	79.30	82.50	V. P. D. del R
17	90.76	93.96	V. A. D. del R
18	98.96	102.16	MOTOTR VH 4
19	112.56	115.76	V. P. VT. VH 4
20	116.36	119.56	V. A. VT. VH 4
21	120.22	123.42	Pic. I. vict. 1
22	120.79	123.49	ombiligo. vict. 1
23	120.89	124.09	cabeza. vict. 1
24	121.86	125.06	Pic. I. vict. 2
25	122.36	125.56	ombiligo. vict. 2
26	122.82	126.02	cabeza. vict. 2

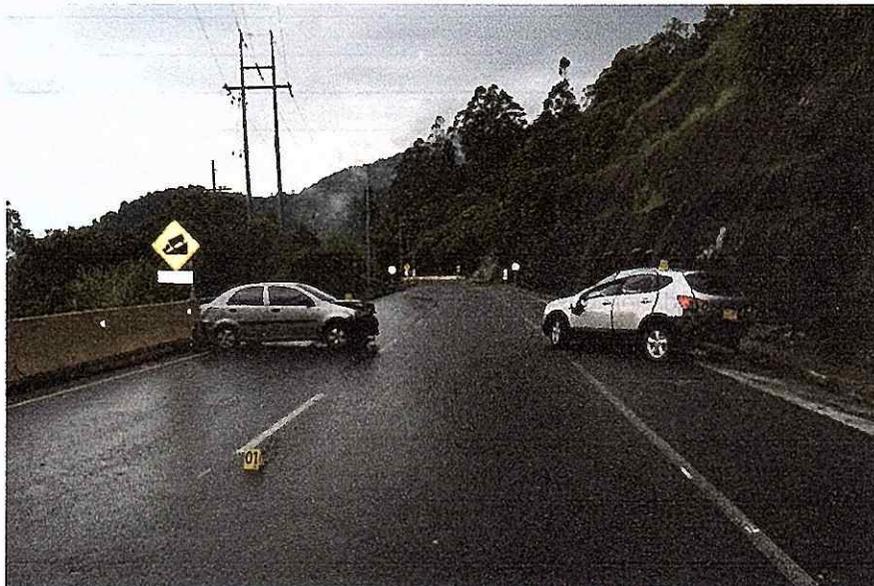
**IMAGEN N° 01 FOTOGRAFIA PLANO GENERAL:** EN ESTA IMAGEN SE PUEDE OBSERVAR LA VÍA ARMENIA – IBAGUÉ KILOMETRO 09+680 RUTA 4003, CON COORDENADAS GEOGRÁFICAS DE LATITUD 4.520743 N Y LONGITUD 75.610603 W JURISDICION DEL MUNICIPIO DE CALARCA, **CARACTERÍSTICAS DE LA VÍA:** SECTOR RURAL, DISEÑO TRAMO DE VÍA, RECTA, PENDIENTE, CON BERMA, UNA CALZADA, UN SENTIDO, SUPERFICIE ASFALTO, ESTADO BUENO, CONDICIONES CLIMÁTICAS DÍA LLUVIOSO, VÍA HUMEDA, VISIBILIDAD NORMAL, LÍNEA DE BORDE DERECHA BLANCA, LÍNEA DE BORDE IZQUIERDA AMARILLA, DELINEADOR DE PISO TACHAS, SEÑALES HORIZONTALES Y VERTICALES.

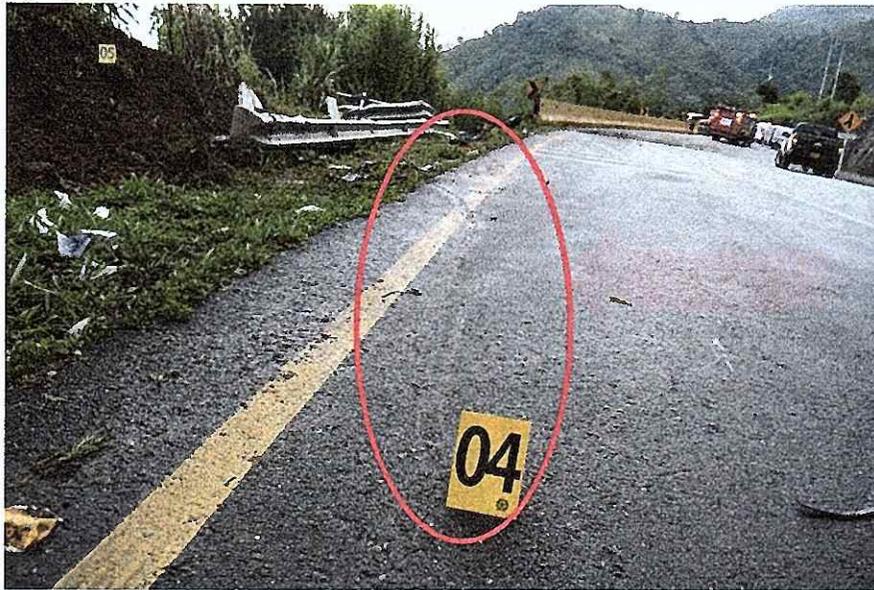
**IMAGEN N° 06 FOTOGRAFIA PLANO MEDIO:** EN ESTA IMAGEN SE PUEDE OBSERVAR COMO EVIDENCIA No. 04 HUELLA DE ARRASTRE METALICA, LA CUAL SE ENCUENTRA SOBRE EL TRAMO VIAL CAJAMERCA – CALARCA, SOBRE EL CARRIL IZQUIERDO Y LA CUAL TIENE UNA TRAYECTORIA HACIA ZONA MONTAÑOSA.

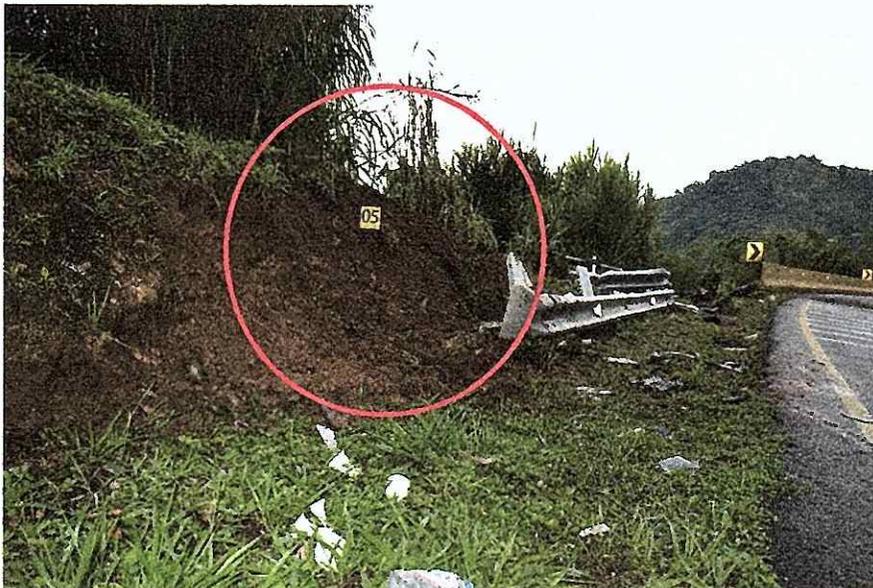
**IMAGEN N° 07 FOTOGRAFIA PLANO MEDIO:** EN ESTA IMAGEN SE PUEDE OBSERVAR POSIBLE PUNTO DE IMPACTO DONDE EL VEHICULO CLASE AUTOMOVIL MARCA KIA, LINEA CERATO, DE PLACAS JNW-700, MODELO 2021, COLR GRIS ACERO, SERVICIO PARTICUAR, TIPO DE CARROCERIA SEDAN, MOTOR NRO G4FGLE039090, CHASIS NRO 3KPF341ABME312813, LICENCIA DE TRANSITO NRO 10022266345, DE PROPIEDAD DE ANDRES MAURICIO TORRES SILVA CC NRO. 79.952.530, ES IMPACTADO POE EL VEHICULO CLASE TRACTOCAMIÓN MARCA INTERNATIONAL, LINEA 7600SBA, DE PLACAS SNR-177, MODELO 2012, COLOR VERDE, SERVICIO PUBLICO, TIPO DE CARROCERIA SRS, CAPACIDAD KG 19.489, MOTOR NRO 35292559, CHASIS NRO 3HSWYAHT0CN639716, LICENCIA DE TRANSITO NRO 10012040519 Y R72727.

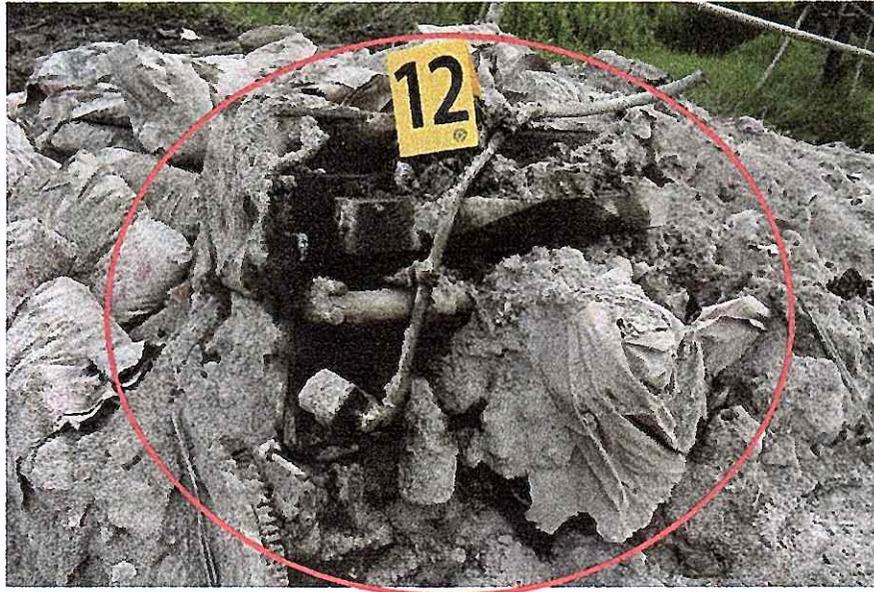
**IMAGEN N° 16 FOTOGRAFIA PLANO MEDIO:** COMO EVIDENCIA No. 12, SE LOGRA OBSERVAR EN ESTA IMAGEN EL MOTOR DEL TRACTOCAMION IDENTIFICADO CON No. 35292559, EL CUAL SUFRIO DESPRENDIMIENTO TOTAL DEL CHASIS DEL VEHICULO **CLASE TRACTOCAMIÓN MARCA INTERNATIONAL**, LINEA 7600SBA, DE PLACAS SNR-177, MODELO 2012, COLOR VERDE, SERVICIO PUBLICO, TIPO DE CARROCERIA SRS, CAPACIDAD KG 19.489, MOTOR NRO 35292559, CHASIS NRO 3HSWYAHT0CN639716, LICENCIA DE TRANSITO NRO 10012040519.

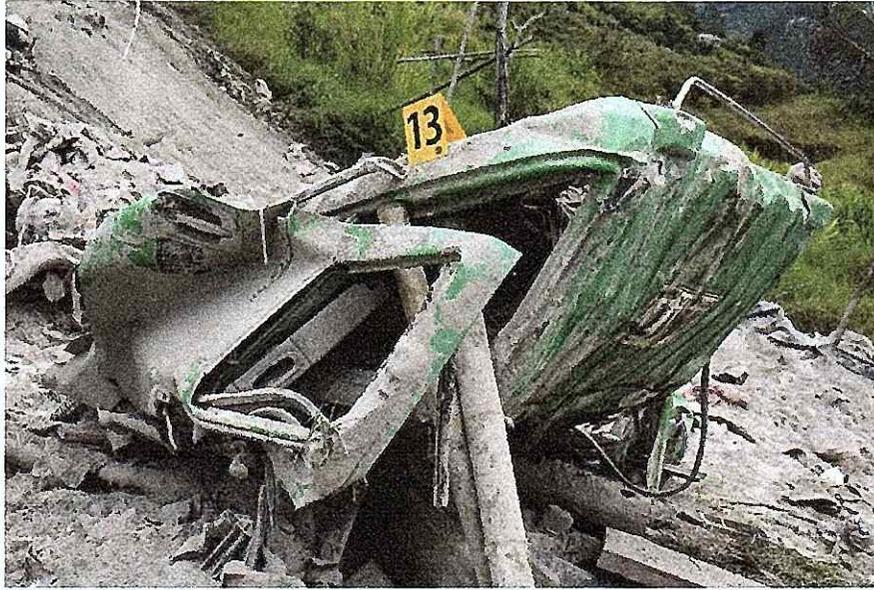
**IMAGEN N° 18 FOTOGRAFIA PRIMER PLANO:** EN ESTA IMAGEN SE PUEDE OBSERVAR LA POSICION FINAL DE LA CABINA DEL TRACTOCAMION MARCA INTERNATIONAL, LINEA 7600SBA, DE PLACAS SNR-177, MODELO 2012, COLOR VERDE, SERVICIO PUBLICO, TIPO DE CARROCERIA SRS, CAPACIDAD KG 19.489, MOTOR NRO 35292559, CHASIS NRO 3HSWYAHT0CN639716, LICENCIA DE TRANSITO NRO 10012040519; LA CUAL SUFRIO DESPRENDIMIENTO DEL CHASIS, ASI COMO MULTIPLES DAÑOS ESTRUCTURALES.

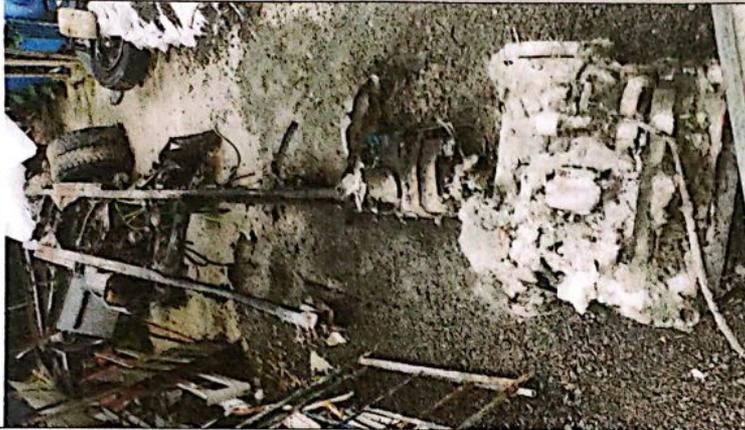
**IMAGEN\_01** que muestra el chasis y el motor de la unidad tractora con desbaratamiento de sus componentes, esto debido a los impactos del accidente.

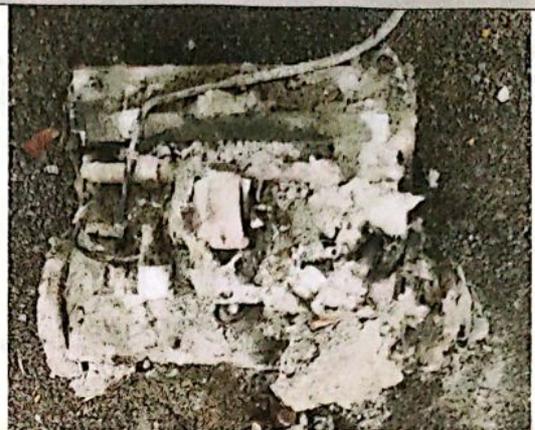
**IMAGEN\_02** que muestra el motor de la unidad tractora con desbaratamiento de sus componentes externos, esto debido a los impactos del accidente.

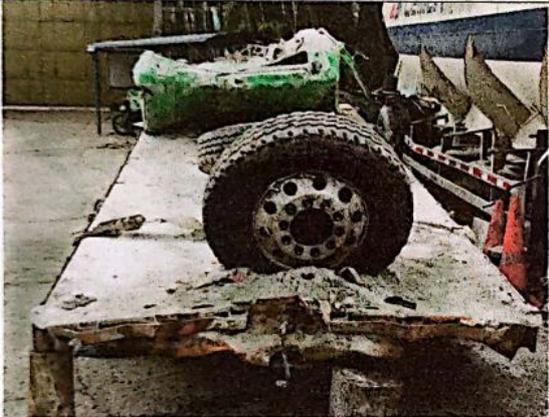
**IMAGEN\_03** que muestra la parte anterior del semirremolque con roturas y abolladuras nivel fuerte, además abrasiones y alojamiento de material terroso, encima se observa el eje y las llantas delanteras de la unidad tractora.

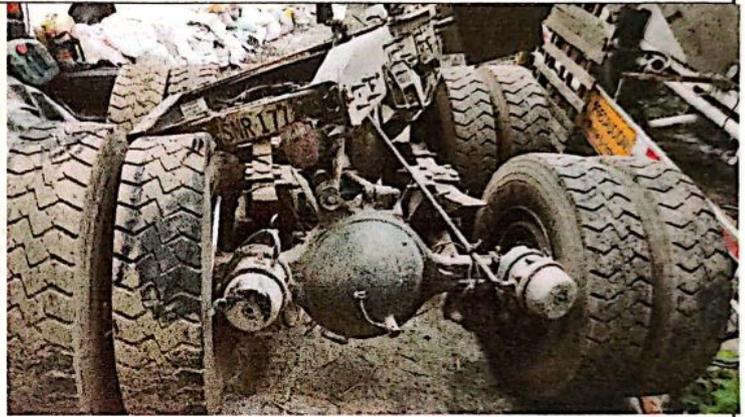
**IMAGEN\_04** que muestra la parte posterior de la unidad tractora, donde se aprecia parte del sistema de suspensión, frenos y ejes desacoplados del chasis

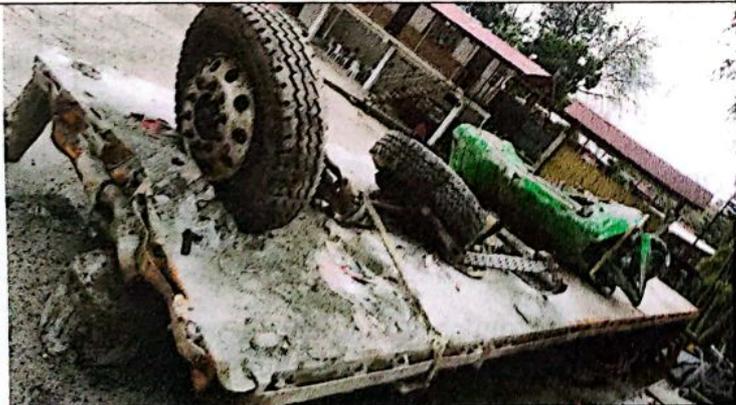
**IMAGEN\_05** que muestra la parte anterior derecha del semirremolque con roturas y abolladuras nivel fuerte, además abrasiones y alojamiento de material terroso, encima se observa el eje y las llantas delanteras de la unidad tractora y la cabina con aplastamiento, roturas y abolladuras.

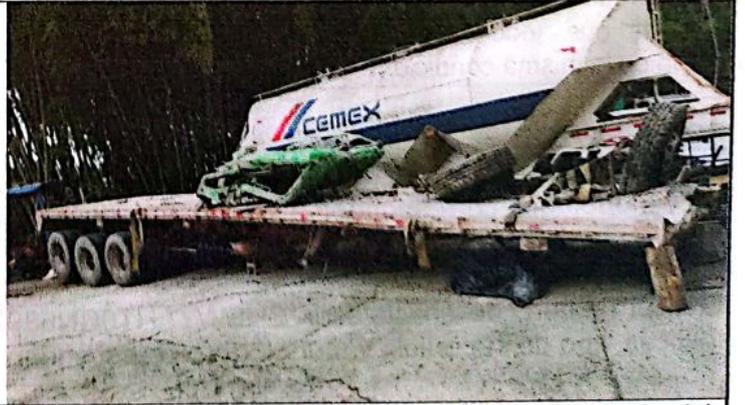
**IMAGEN\_06** que muestra la parte anterior izquierda del semirremolque con roturas y abolladuras nivel fuerte, además abrasiones y alojamiento de material terroso, encima se observa el eje y las llantas delanteras de la unidad tractora y la cabina con aplastamiento, roturas y abolladuras.

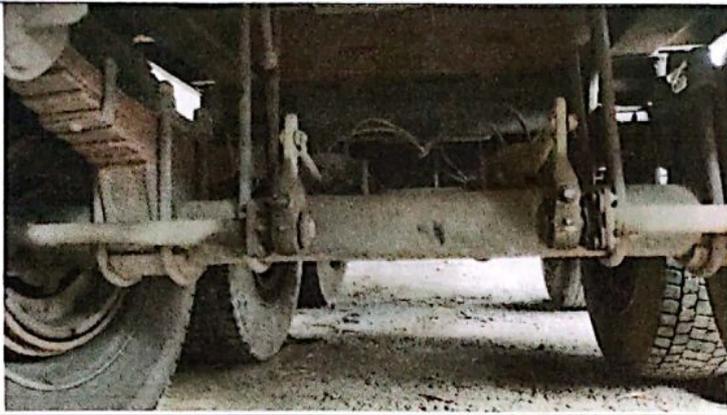
**IMAGEN\_07** que muestra la parte inferior posterior del semirremolque donde se observa parte del sistema de frenos, transmisión y suspensión en buen estado

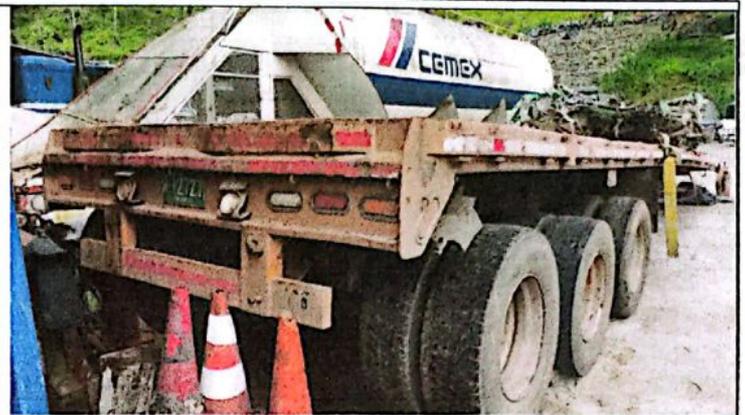
**IMAGEN\_08** que muestra parte posterior izquierda del semirremolque con abrasiones y alojamiento de material terroso.

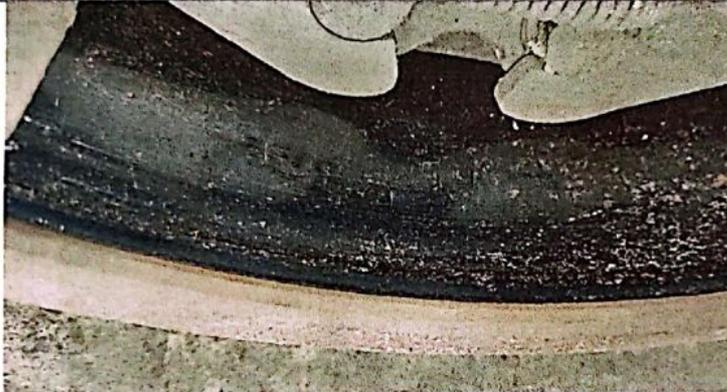
**IMAGEN\_09** que muestra la campana de freno posterior derecha de la unidad tractora con color entre azul y morado, esto permite evidenciar las altas temperaturas que soportó antes del accidente y se infiere que el rodante contaba con acción de frenado pero momentos antes del siniestro se ejerció presión excesiva en el pedal de freno y esto hace que las bandas y las campanas pierdan sus propiedades y por ende la acción de frenado, cabe resaltar que todos los conjuntos de freno se encontraron en la misma condición.

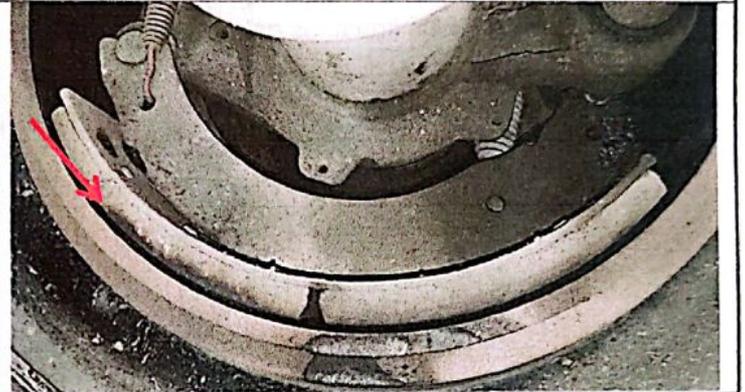
**IMAGEN\_10** que muestra las bandas de freno anteriores derechas del semirremolque con hollín en su parte externa, esto permite evidenciar las altas temperaturas que soportó antes del accidente y se infiere que el rodante contaba con acción de frenado pero momentos antes del siniestro se ejerció presión excesiva en el pedal de freno y esto hace que las bandas y las campanas pierdan sus propiedades y por ende la acción de frenado, cabe resaltar que todos los conjuntos de freno se encontraron en la misma condición.
