# INFORME TÉCNICO - PERICIAL DE RECONSTRUCCIÓN FORENSE DE ACCIDENTE DE TRÁNSITO R. A. T<sup>®</sup> 2

**VEHÍCULO No. 1: CAMIÓN, CHEVROLET FVZ, modelo 2017, color blanco, placa WFD 156.**

## **INFORME No. 221232997**

Bogotá D.C., enero 18 de 2023

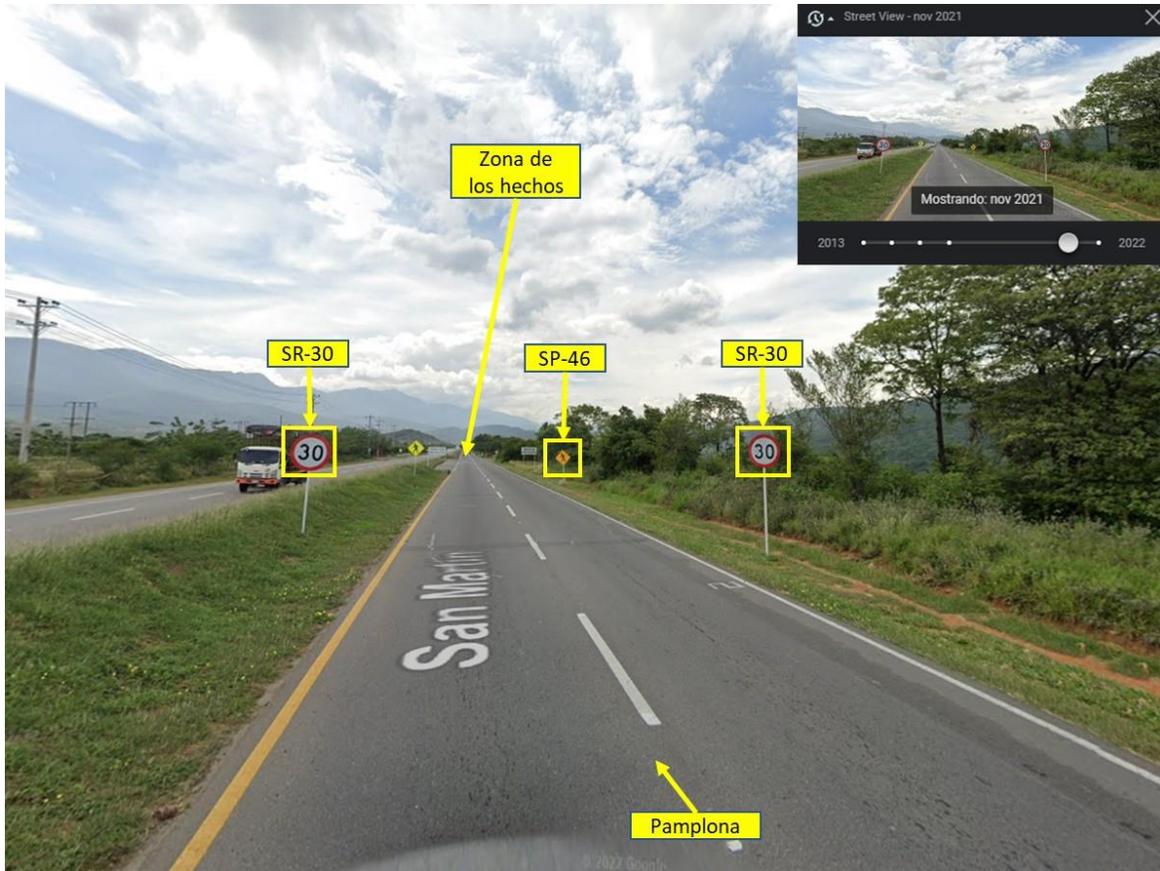
**Fotografía No. 1 Panorámica:** En esta fotografía sustraída de Google Street View (noviembre 2021) en sentido Cúcuta – Pamplona a la altura del km 129 + 300 m, se aprecian las características generales de la vía, en la cual se encuentra demarcación horizontal de línea blanca segmentada, y líneas de borde, con señalización vertical SR-30 (Velocidad máxima 30 km/h) y SP-46 (Peatones en la vía); en este sentido se desplazaba el vehículo No. 1 (Camión).

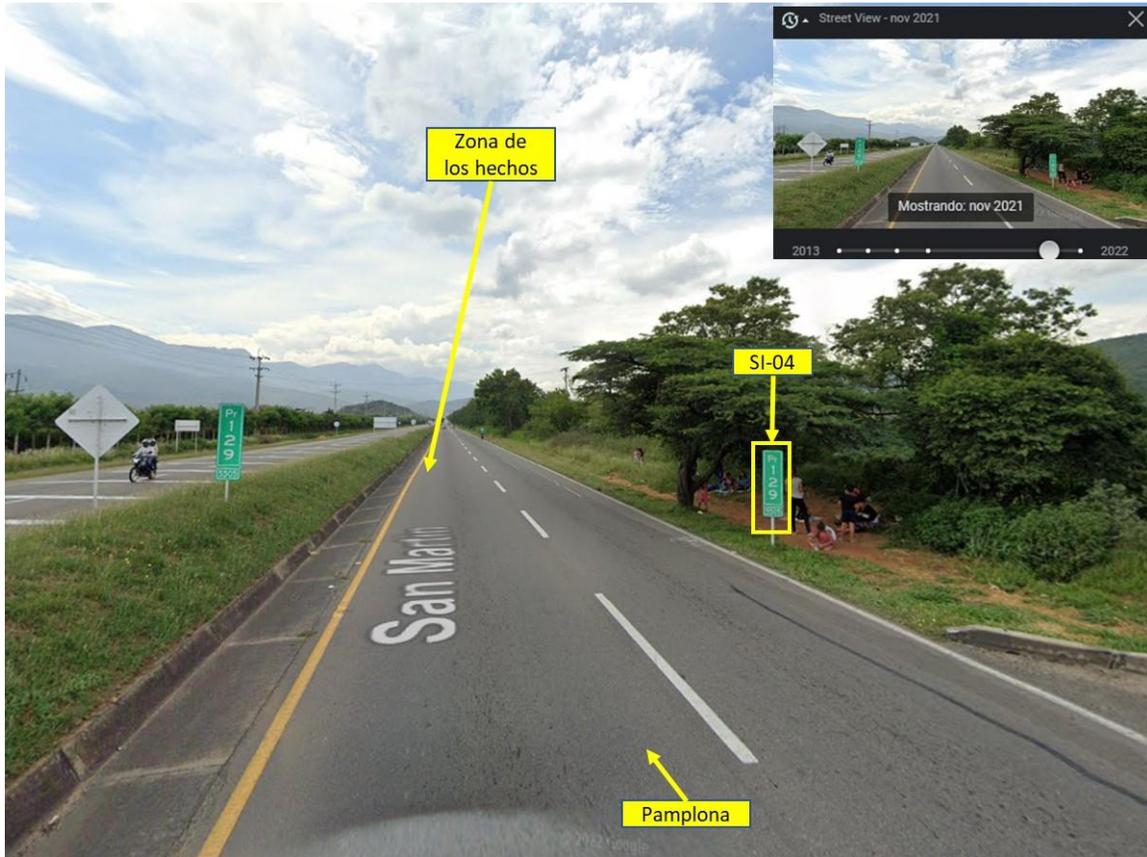
**Fotografía No. 2 Panorámica:** En esta fotografía sustraída de Google Street View (noviembre 2021) en sentido Cúcuta – Pamplona a la altura del km 129, se aprecian las características generales de la vía, en la cual se encuentra demarcación horizontal de línea blanca segmentada, y líneas de borde, con señalización vertical SI-04 (Poste de referencia); en este sentido se desplazaba el vehículo No. 1 (Camión).

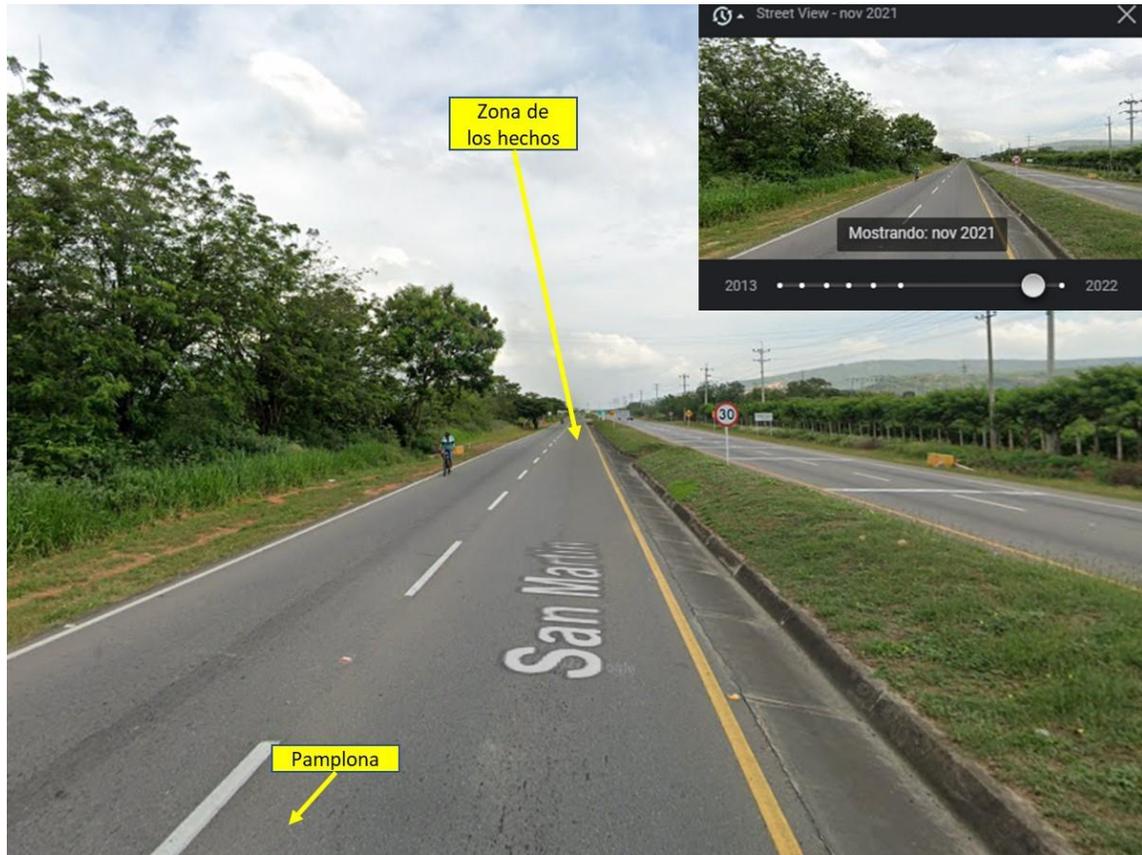
**Fotografía No. 3 Panorámica:** En esta fotografía sustraída de Google Street View (noviembre 2021) en sentido Pamplona - Cúcuta a la altura del km 128 + 950 m, se aprecian las características generales de la vía, en la cual se encuentra demarcación horizontal de línea blanca segmentada, y líneas de borde, sin señalización vertical.

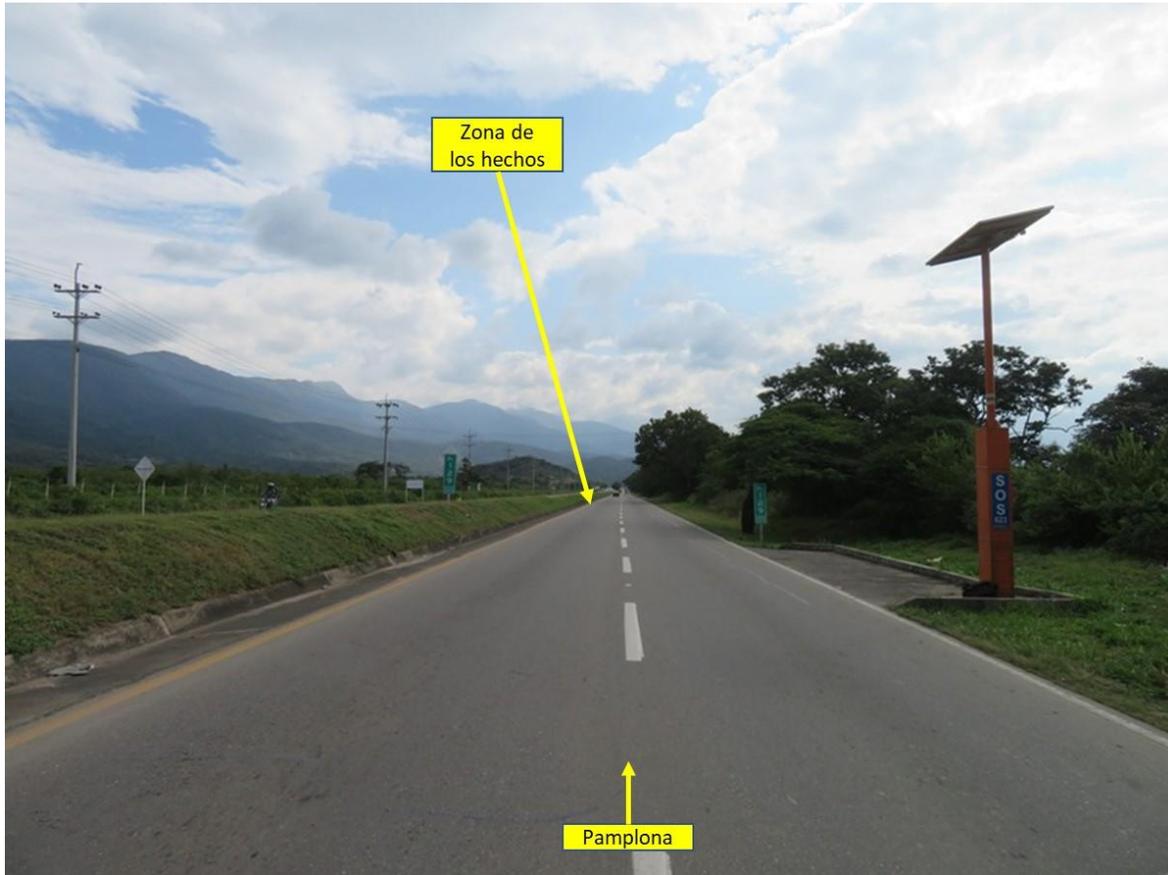
**Fotografía No. 4 Panorámica:** En esta fotografía tomada por el equipo de IRS Vial en sentido Cúcuta – Pamplona a la altura del km 129, se aprecian las características generales de la vía, en la cual se encuentra demarcación horizontal de línea blanca segmentada, y líneas de borde, con señalización vertical SI-04 (Poste de referencia); en este sentido se desplazaba el vehículo No. 1 (Camión).

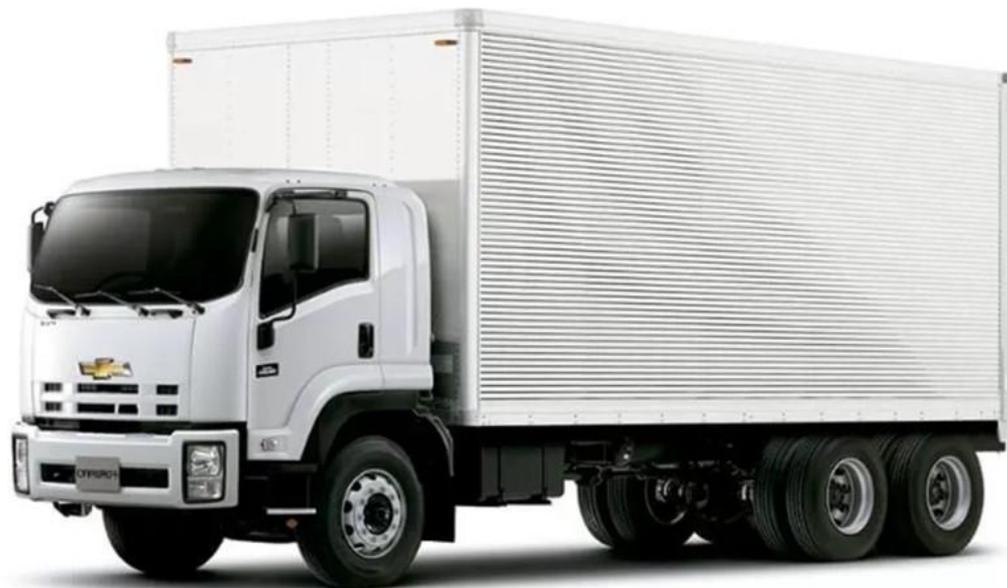
**Imagen No. 5:** En esta imagen se aprecia un vehículo de similares características al involucrado.  
(<https://eligellantas.com/automoviles/chevrolet-fvz-todos-2017/>)

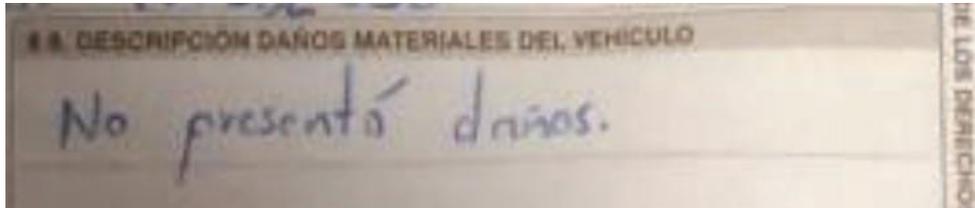
**Imagen No. 6:** En estas imágenes se observa el diagrama realizado y la descripción de daños o evidencias por parte de la autoridad: “No presenta daños”.

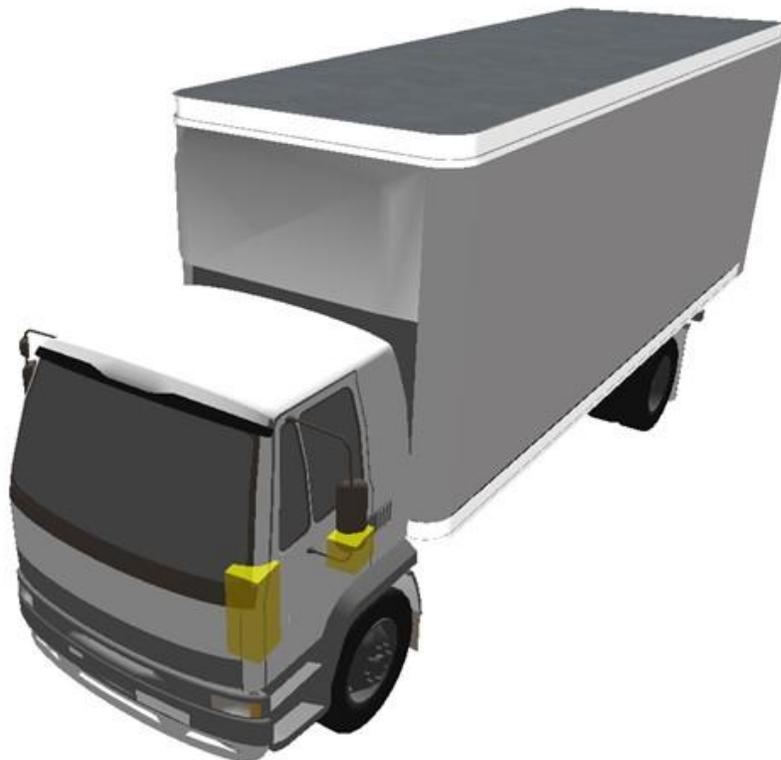
**Imagen No. 7:** En esta imagen se observa con los recuadros amarillos la ubicación de los daños o evidencia en el camión. Elaboración a escala en el software Trimble Forensics Reveal.

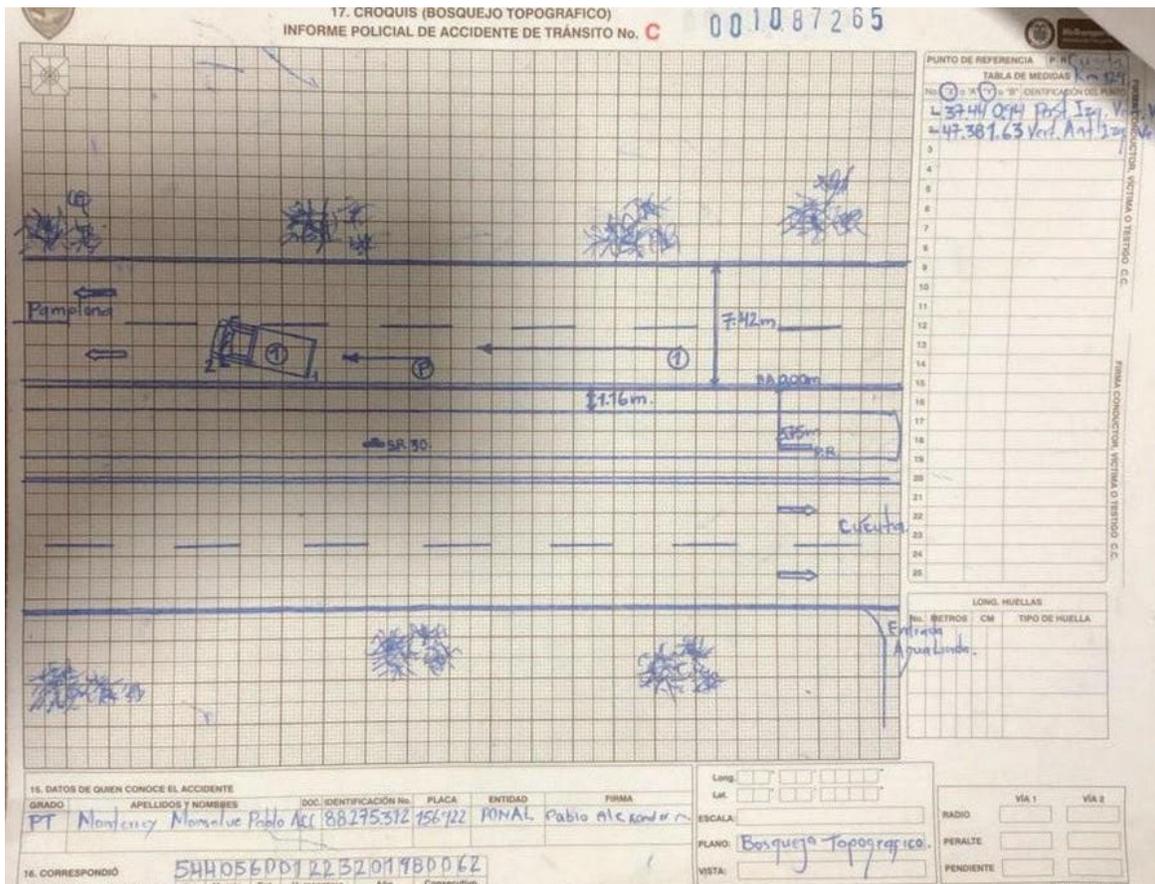
Imagen No 8: En esta imagen se muestra el bosquejo topográfico del informe de la autoridad.

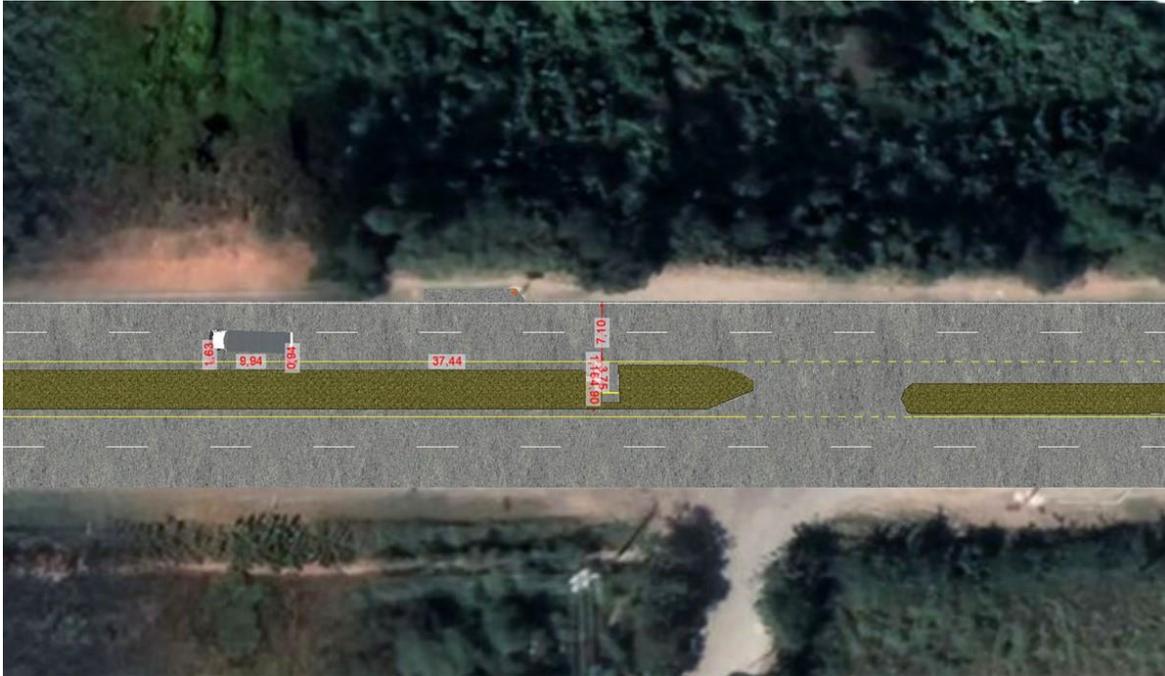
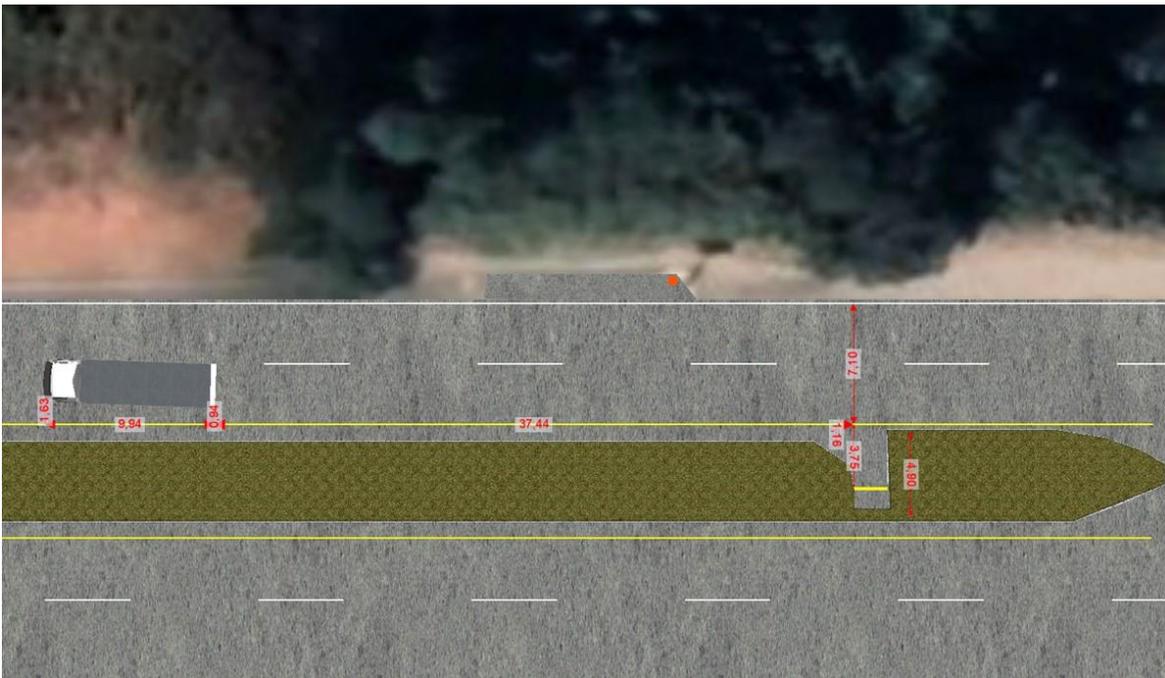
**Imagen No. 9:** En estas imágenes, vista en planta se observan las evidencias diagramadas en el croquis de la autoridad. Elaboración a escala en el software Trimble Forensics Reveal.

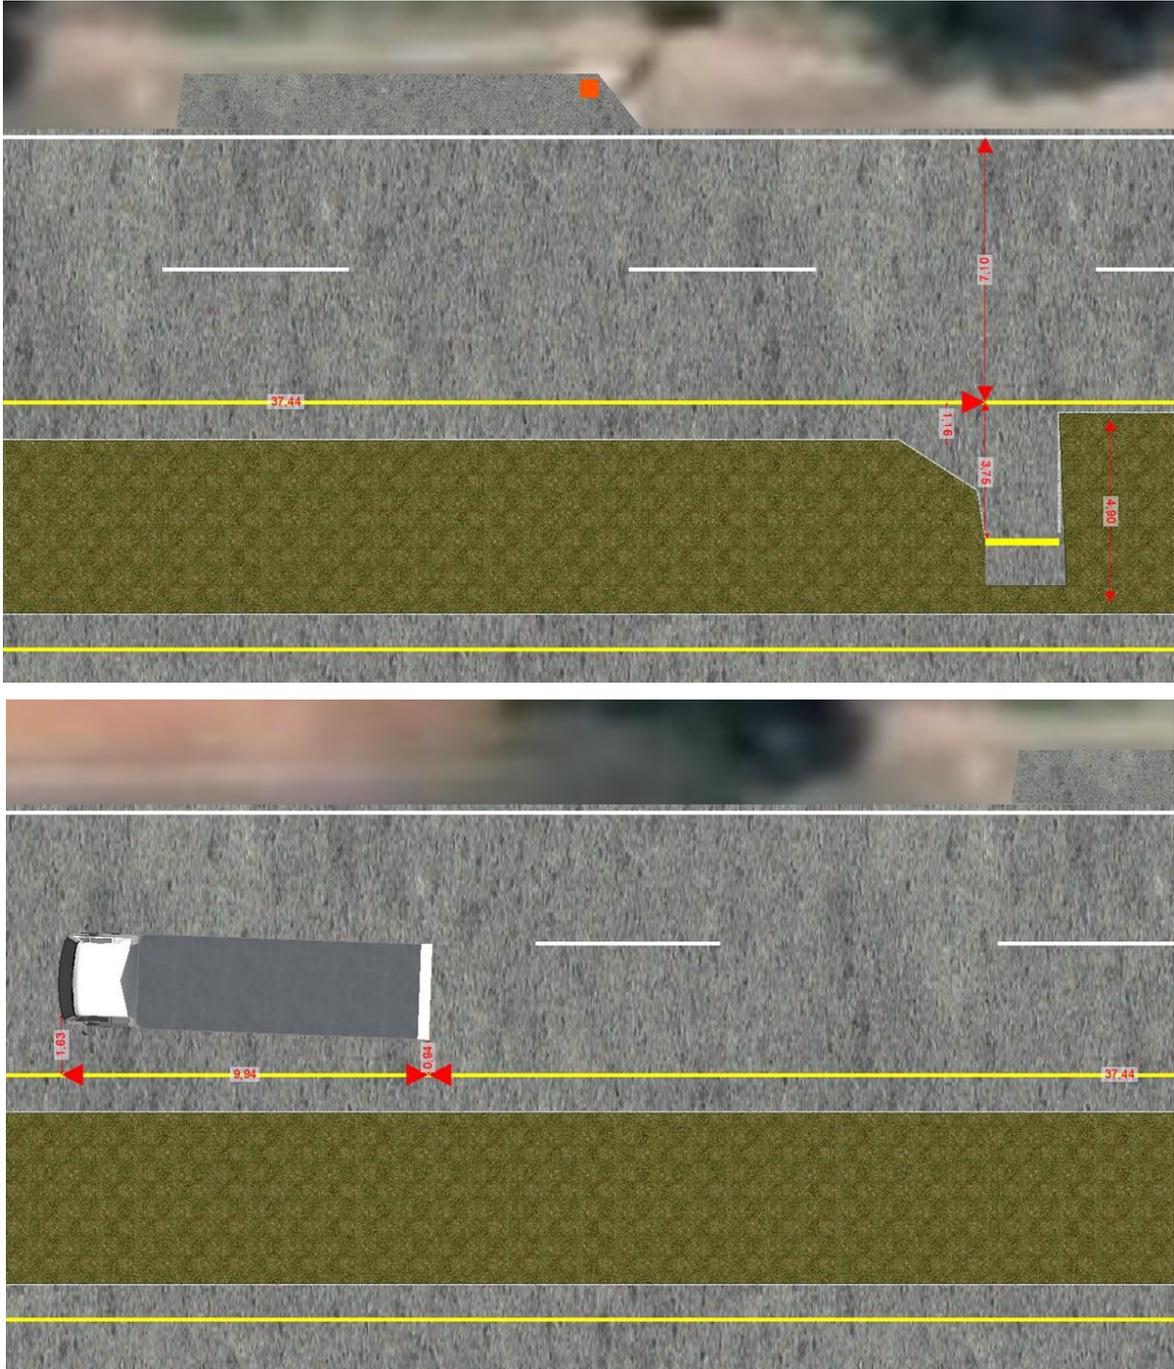
**Imagen No. 10:** En estas imágenes, vista en planta se observan las evidencias diagramadas en el croquis de la autoridad. Elaboración a escala en el software Trimble Forensics Reveal.

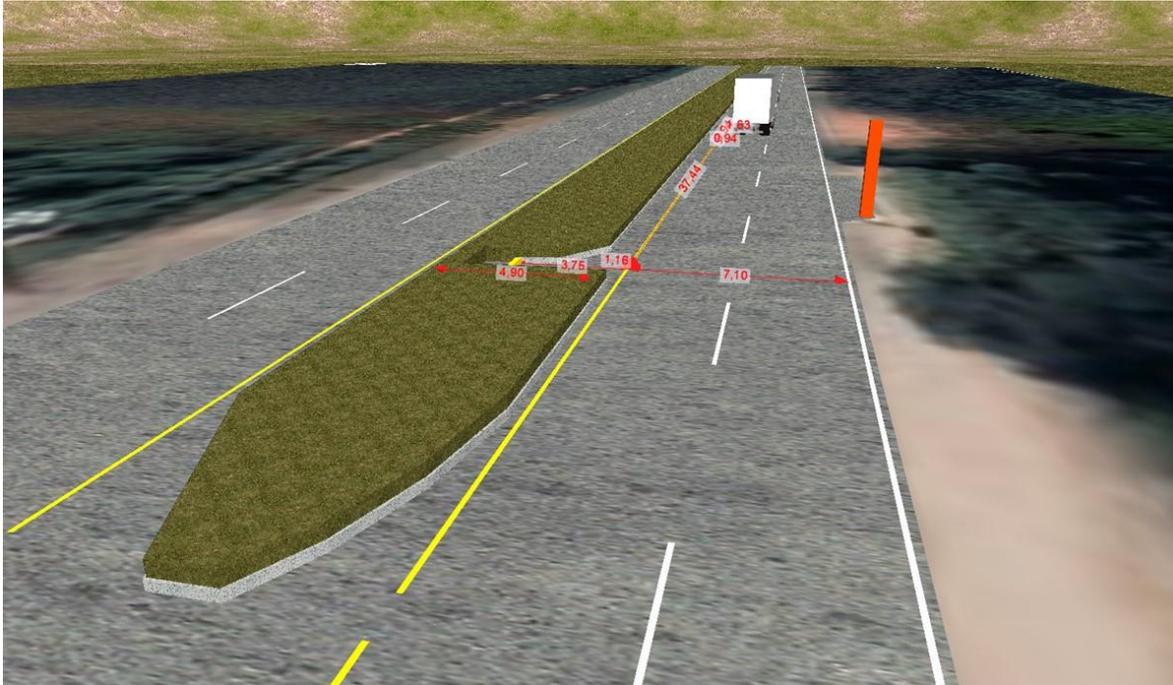
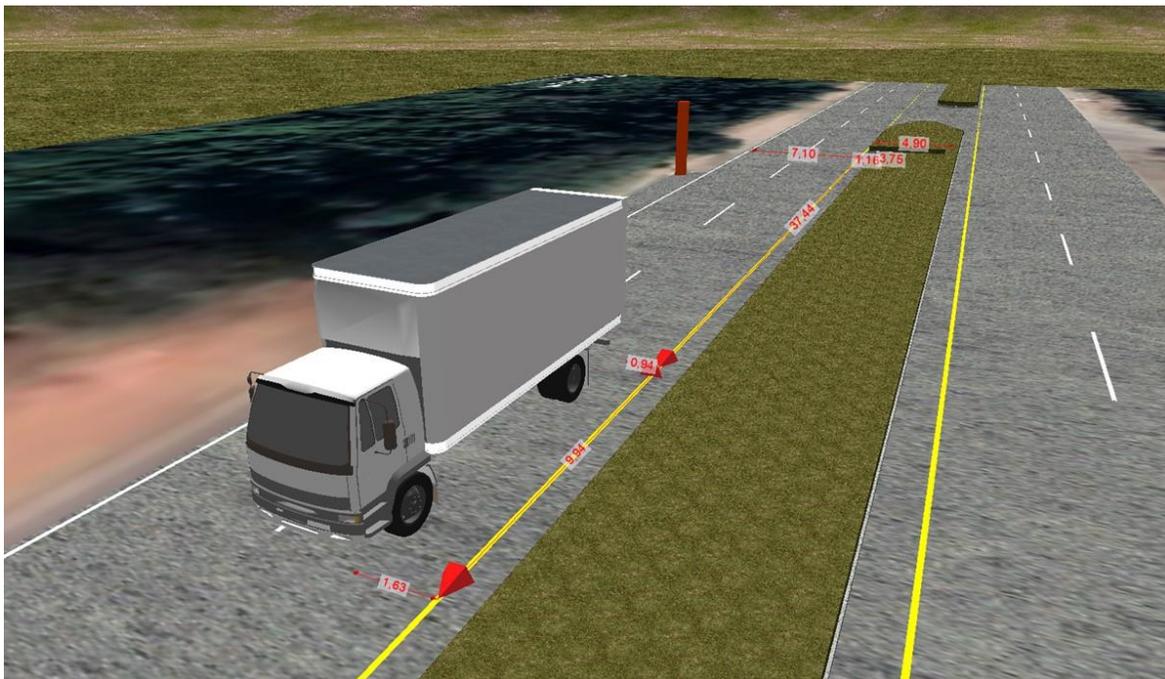
**Imagen No. 11:** En estas imágenes en 3D se observan las evidencias diagramadas en el croquis de la autoridad. Elaboración a escala en el software Trimble Forensics Reveal.

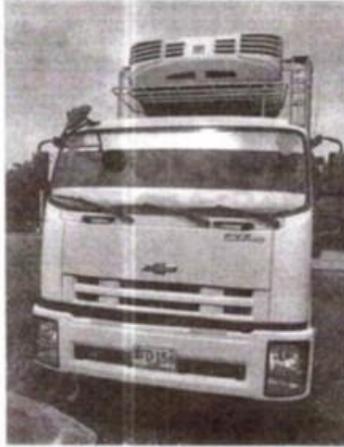
**IMAGEN No 05:** Plano medio, se fijan las características de la parte anterior del camión, marca Chevrolet, línea fvz, placa WFD156, color blanco, modelo 2017, nacionalidad colombiana, servicio público de carga.

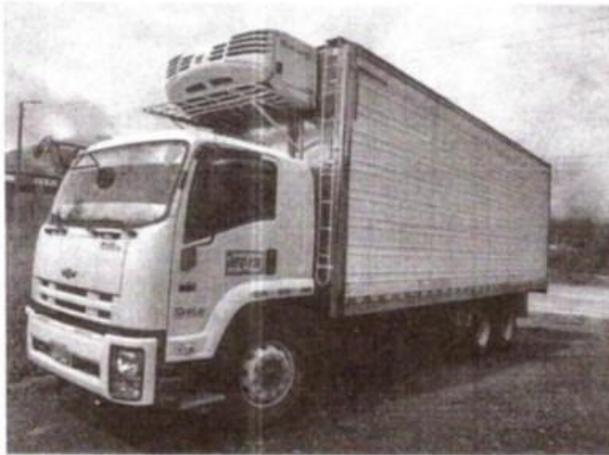
**IMAGEN No 06:** Plano medio, se fijan las características de la parte lateral izquierda del camión, marca Chevrolet, línea fvz, placa WFD156, color blanco, modelo 2017, nacionalidad colombiana, servicio público de carga.

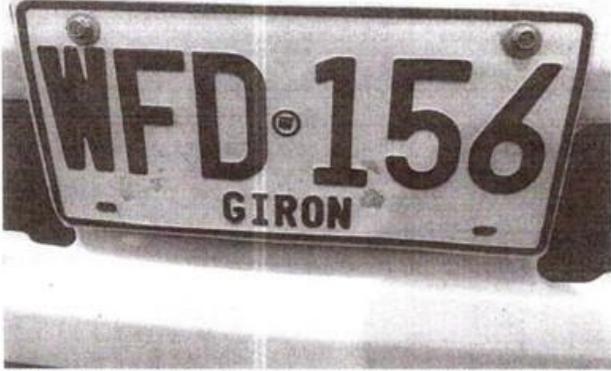
**IMAGEN No 07:** Primer plano, se fijan las características de la parte lateral izquierda del camión, marca Chevrolet, línea fvz, placa WFD156, color blanco, modelo 2017, nacionalidad colombiana, servicio público de carga.

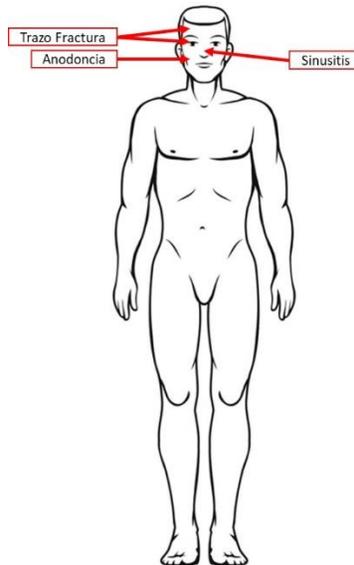
- Osteopenia difusa de las estructuras óseas.
- Anodoncia parcial maxilar superior e inferior.
- Sinusitis maxilar derecha severa.
- Sinusitis esfenoidal derecha moderada.
- Hipertrofia de cornetes nasales inferiores.
- Alteración de la neumatización de ambas fosas nasales.
- Trazo de fractura en la pared lateral de la cara orbitaria derecha.
- Edema de tejidos blandos anterior al globo ocular derecho.
- Trazo de fractura a nivel frontoparietal anterior derecho.

**Imagen No. 17:** En esta imagen se aprecia la ubicación de las lesiones en la víctima.

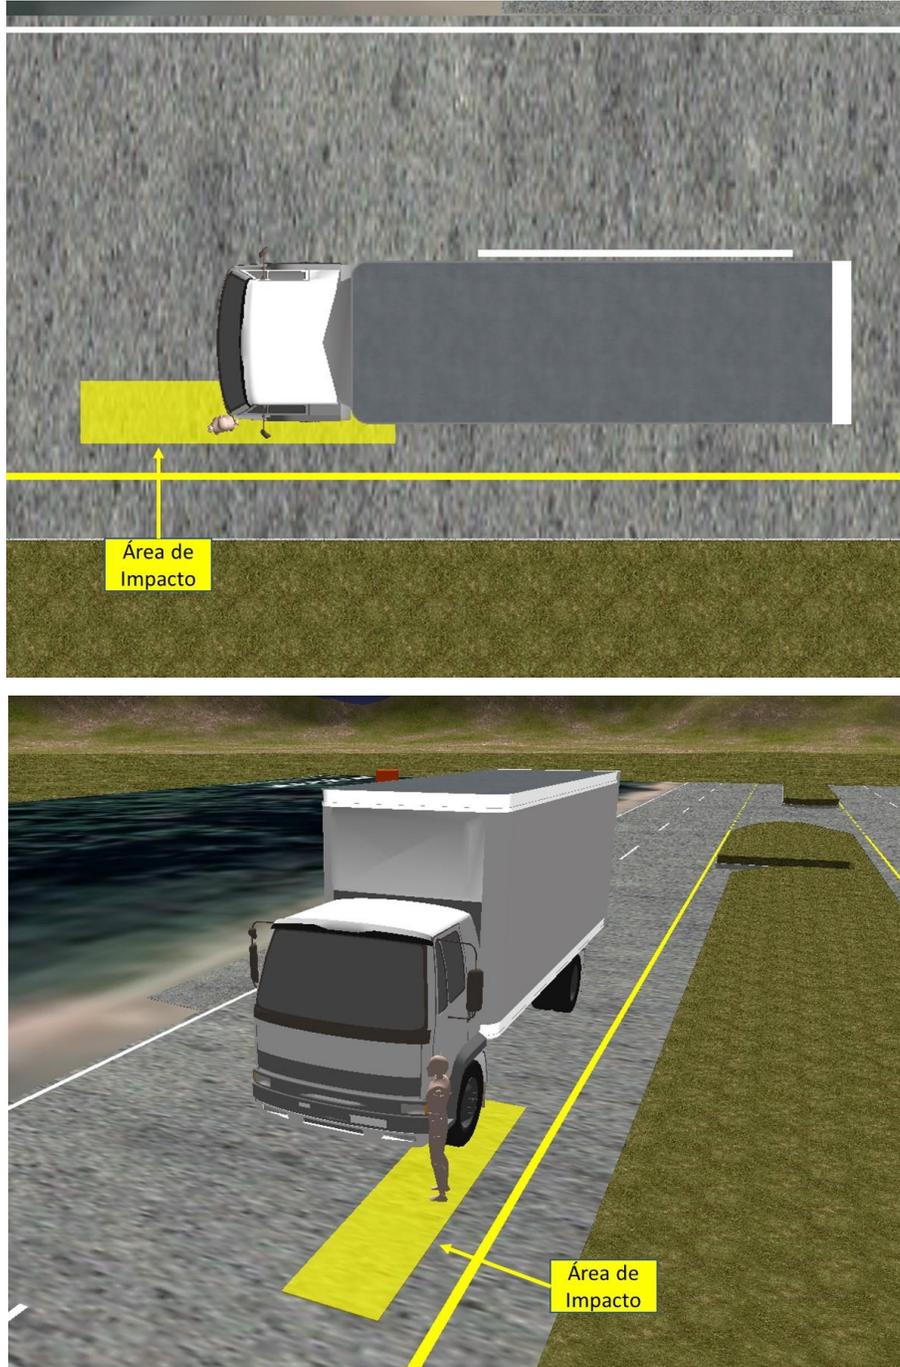
Teniendo en cuenta los daños del vehículo, las evidencias de acuerdo con el croquis de la autoridad y las fotografías del día de los hechos, se tiene la posición relativa al momento del impacto, para el vehículo No. 1 **CAMIÓN** en su vértice anterior izquierdo; mientras tanto para el **PEATÓN** en su costado derecho mientras se desplazaba de izquierda a derecha.

El área de 5,0 x 1,0 m de color amarillo, indica que el impacto se presenta en cualquier punto de esta área la cual se encuentra en el carril izquierdo en sentido Cúcuta - Pamplona, es decir, en el carril de desplazamiento del camión.

**Imagen No. 18:** En estas imágenes, vista en planta y 3D se muestra la posición relativa al momento del impacto y el área donde se presenta. Elaboración a escala en el software Trimble Forensics Reveal.

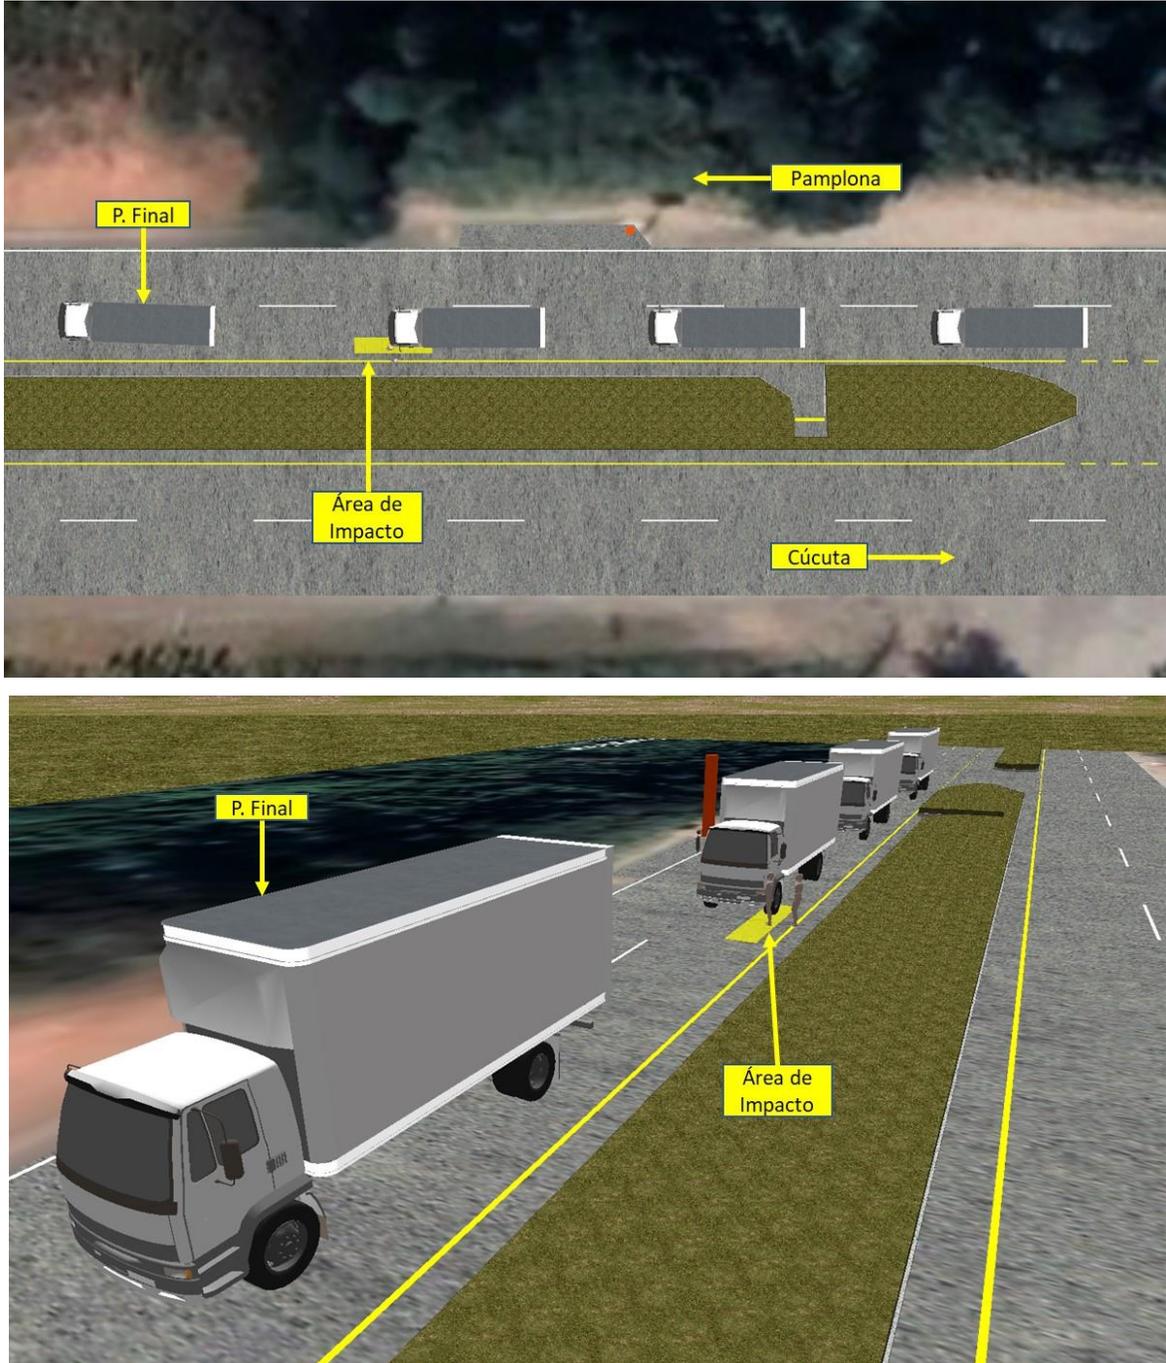
Basados en el registro de evidencias y el análisis realizado para el evento se plantea la secuencia probable, un instante antes del impacto, el vehículo No. 1 **CAMIÓN** se desplazaba sobre el carril izquierdo de la calzada que conduce de Cúcuta a Pamplona a la altura del km 129 a una velocidad comprendida entre treinta y uno (**31 km/h**) y cuarenta y tres (**43 km/h**) kilómetros por hora; mientras tanto, el **PEATÓN** se desplazaba de izquierda a derecha respecto al vehículo.

El peatón inicia el cruce de la calzada, impactan, haciendo que el peatón sea desviado hacia su posición final sin poder determinar su ubicación; mientras tanto el conductor del camión realiza un proceso de giro a la derecha y frenada para terminar en posición final.

**Imagen No. 21:** En estas imágenes, vista en planta y 3D se aprecia la secuencia del siniestro antes y al momento del impacto, nótese el sentido de desplazamiento del camión y el área donde se presenta en la vía. Elaboración a escala en el software Trimble Forensics Reveal.

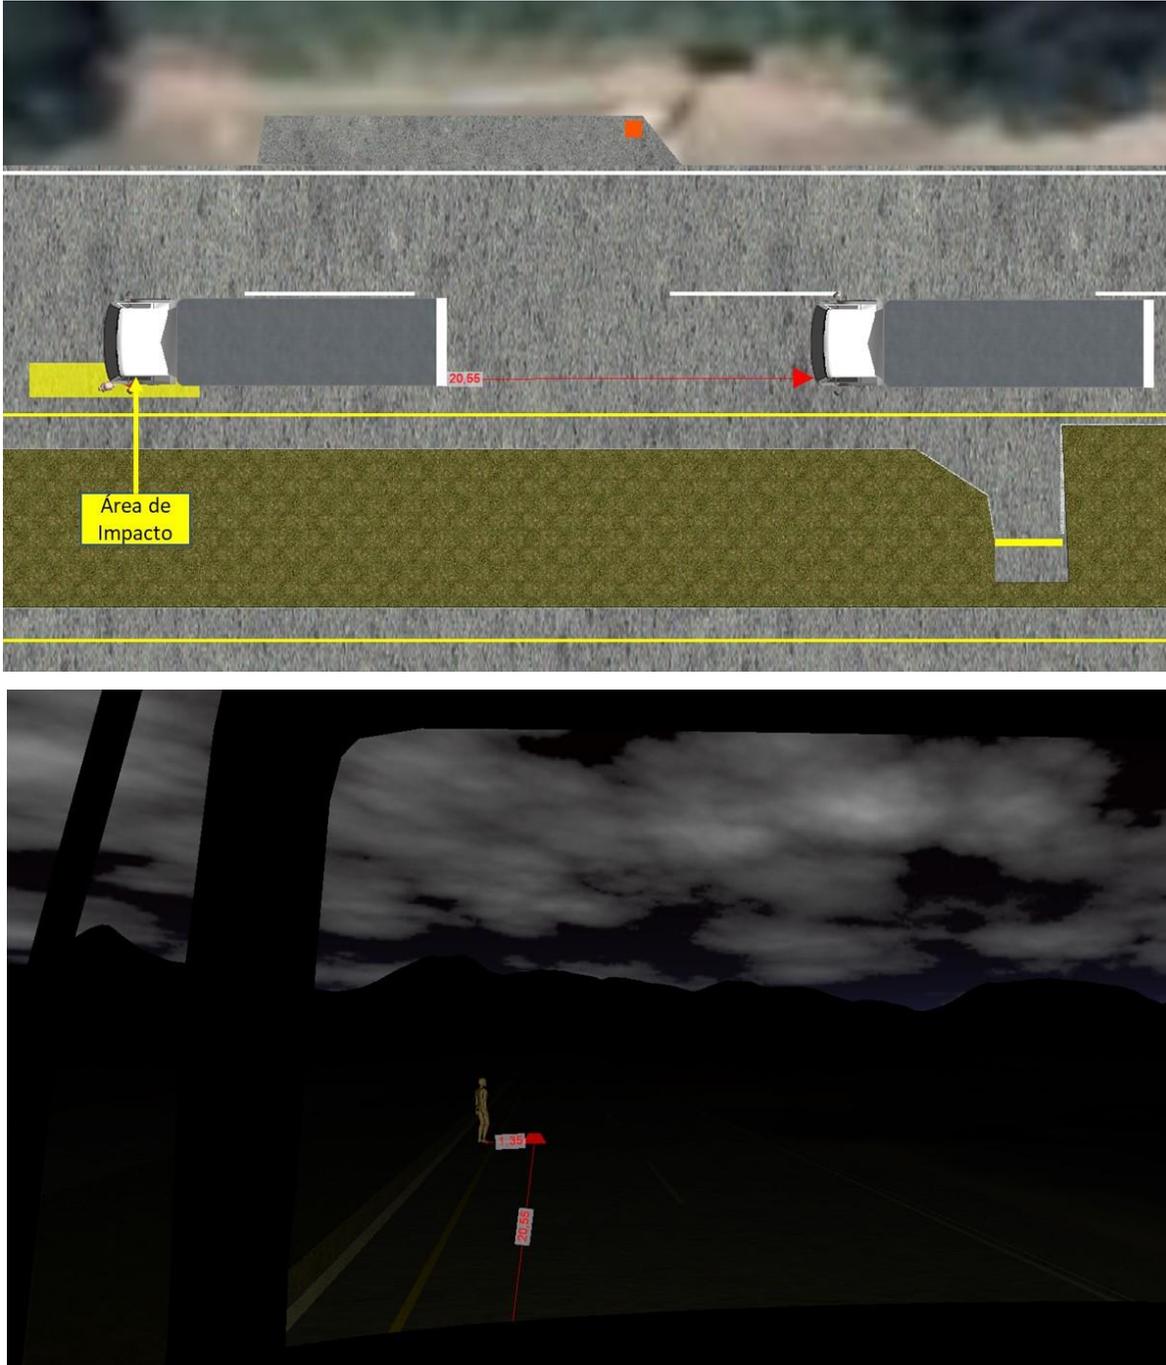
Es importante anotar que, si el peatón inicia el movimiento de izquierda a derecha respecto al vehículo, recorre desde el borde izquierdo hasta el impacto entre 0,6 y 1,6 m aproximadamente y si realiza este movimiento entre caminando rápido y corriendo normal demora entre 0,4 y 1,3 s, tiempo en el cual el conductor debe iniciar la reacción y la posterior frenada, aquí se utiliza una velocidad del peatón entre 1,2 y 1,5 m/s.

En este caso, el tiempo (0,4 y 1,3 s) que le toma al peatón contiene valores menores al tiempo de reacción del conductor (entre 1,5 y 2,0 s), es decir, el conductor no tendría tiempo de realizar una maniobra evasiva.

**Imagen No. 22:** En esta imagen vista en planta y 3D se aprecia la ubicación de los involucrados 2 s antes del impacto si sus velocidades son constantes y la posible visibilidad del conductor del camión. Elaboración a escala en el software Trimble Forensics Reveal.

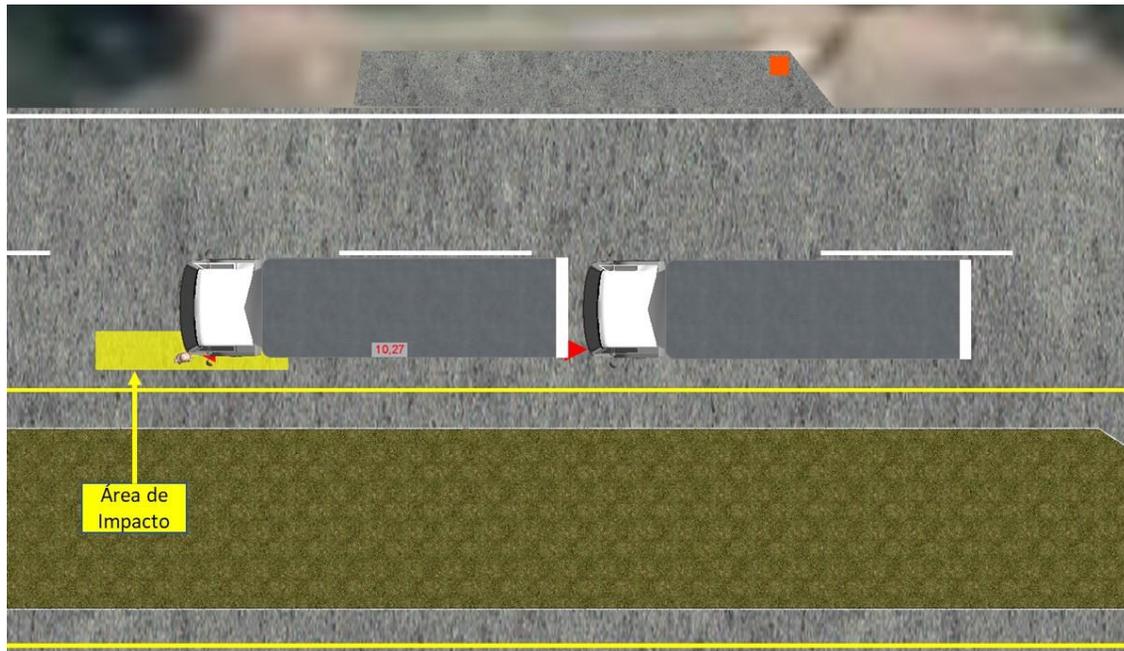
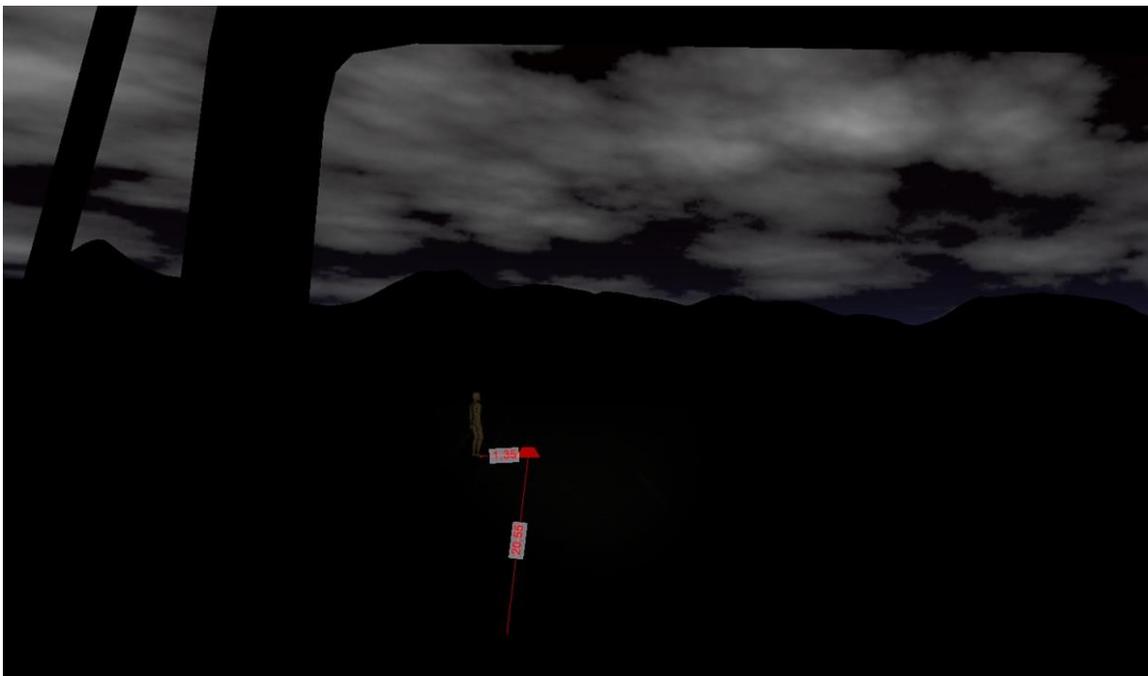
**Imagen No. 23:** En esta imagen vista en planta se observa el área de impacto de color amarillo, la ubicación de los involucrados 1 s antes del impacto si sus velocidades son constantes y la posible visibilidad del conductor del camión. Elaboración a escala en el software Trimble Forensics Reveal.
