**Radicado SFC. 1511741030541689008**

## NUESTRA RESPUESTA

Dando respuesta a la comunicación presentada ante la Superintendencia Financiera de Colombia con el radicado 1511741030541689008, a través de la cual hace mención al proceso de reclamación relacionado con el suceso acaecido el **02 de enero de 2025** mismo en el que se vio involucrada la camioneta asegurada de placa **DFN929**. La Equidad Seguros Generales O.C., se permite manifestarle lo siguiente:

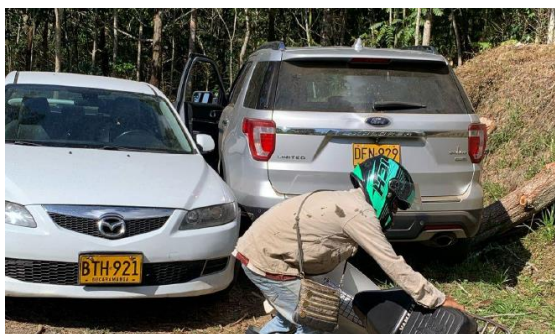
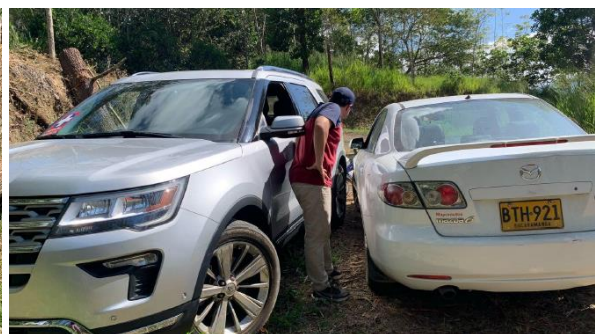
*"veníamos de la finca por la vía rural, en una curva bajando la carretera, íbamos bajando y venia un carro blanco y nos cerró y por no chocar, nos fuimos en la franja y había un arbusto y nos encunetados y el vehículo blanco nos alcanzó a golpear por la puerta del piloto, y venia una moto por detrás no se fijó y no alcanzo a frenar y se chocó por la parte de atrás."*

Nota: Adoptado de la reclamación.

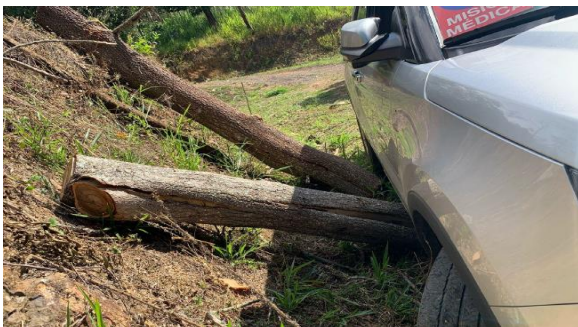
No encontramos conexidad alguna entre el daño puntual del retrovisor derecho y el daño principal, máxime que ni el guardafango derecho, ni los tableros de las puertas de la misma zona tienen vestigios de daño.

Los técnicos especializados del concesionario, verificó que la **pérdida de fuerza** proviene del convertidor de la caja y la **vibración** del automotor corresponde a los tres (3) soportes del motor en mal estado. Así que, teniendo en cuenta la dinámica de colisión, el daño principal no trascendió a la unidad motora, no hubo desplazamiento del conjunto delantero, aunado que, el convertidor de la caja (mecanismo interno) es el que permite realizar los cambios de marcha del automotor. Compartimos video.

El **26 de enero de 2025**, finalizó el proceso de reparación, quedando disponible para la entrega. La permanencia de la camioneta en las instalaciones del taller obedece estrictamente a la voluntad del asegurado.

La reparación se efectuó bajo los parámetros técnicos requeridos por el fabricante de la marca, con repuestos originales y además goza de la garantía correspondiente. De nuestra parte, nos asistió dejar el vehículo en las mismas condiciones objetivas que poseía en el momento inmediatamente anterior al siniestro.
