**INFORME INVESTIGADOR DE LABORATORIO – FPJ - 13**

Experticio Técnico de la Motocicleta, Servicio Particular, Marca Yamaha, Línea XTZ, Cilindraje 150, Modelo 2023, Color Negro, N° Motor G3L1E085924, N° Chasis 9FKDG3610P2085924, Placas JSK-92G.

### DELITO DE LESIONES PERSONALES CULPOSAS EN ACCIDENTE DE TRÁNSITO INFORME PERITO DE CAMPO

**0.3** Objetivo de la diligencia: Objetivo de la diligencia: Realizar experticia técnico-mecánica al vehículo clase **MOTOCICLETA** de placas **JSK-92G**, a solicitud del interesado o como requisito de la Fiscalía. Dentro de la investigación que se adelanta bajo radicado ya referenciado.

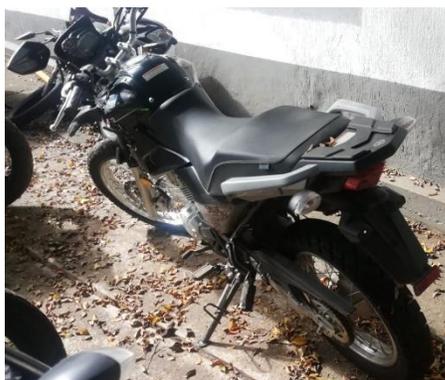
**IMAGEN No. 01**

En la Estación de Policía de Bordo Cauca se aprecian el vehículo que le corresponde la placa JSK-92G.

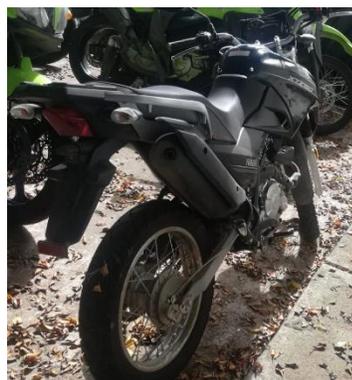
**IMAGEN No. 02**

Vehículo Placa JSK-92G (No la Porta), Marca Yamaha, Chasis 9FKDG3610P2085924, Motor G3L1E085924.

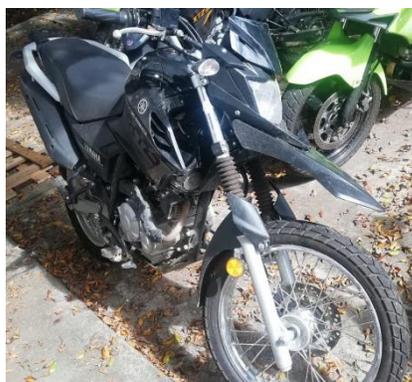
**IMAGEN No. 03**

Complemento de la anterior imagen, vista antero-lateral derecha, presenta regular estado de mantenimiento y conservación.

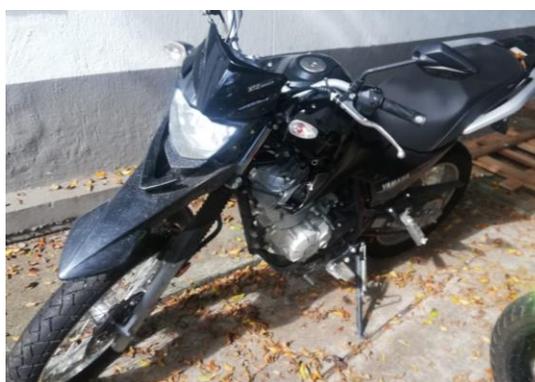
**IMAGEN No. 04**

Complemento de la anterior imagen, vista antero-lateral izquierda, presenta regular estado de mantenimiento y conservación.

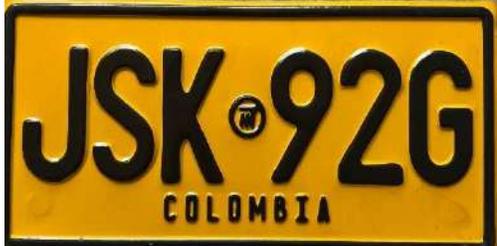
<p><b>Fotografía:</b> En esta imagen se observa la placa de la matrícula del automotor <b>JSK-92G</b> clase MOTOCICLETA: Conjunto en buen estado.</p>
---	---

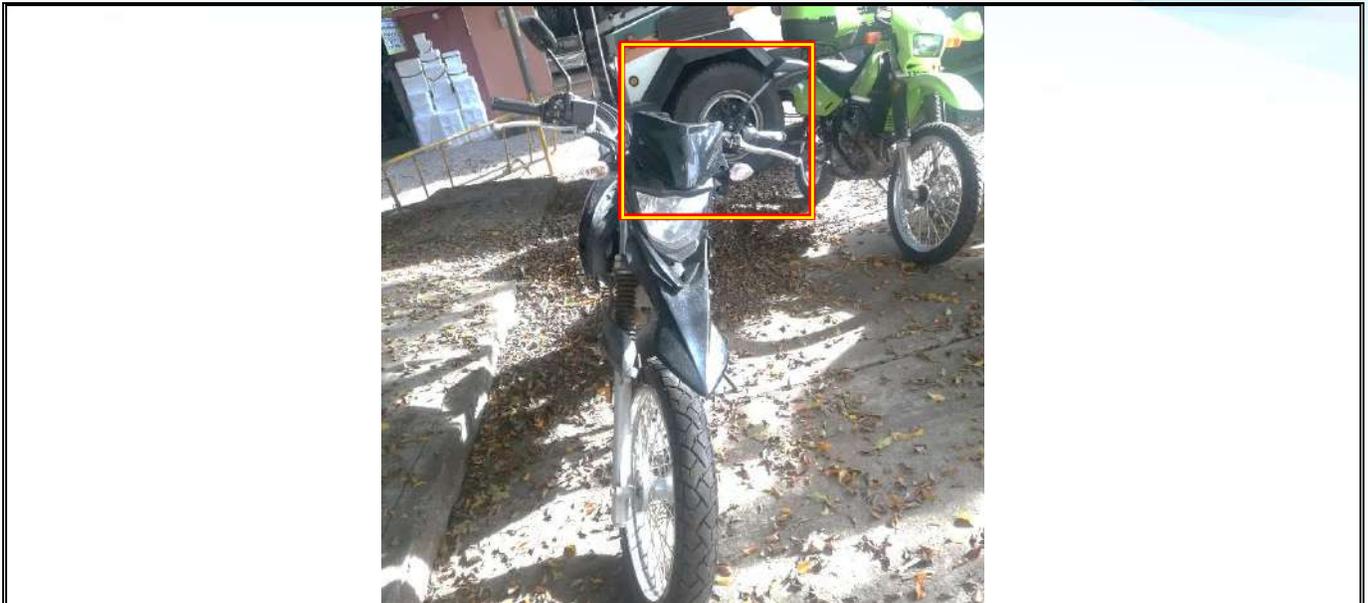
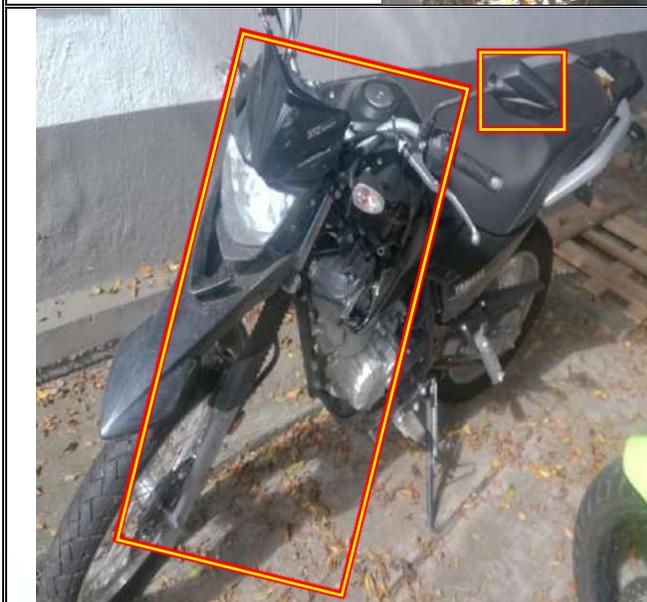
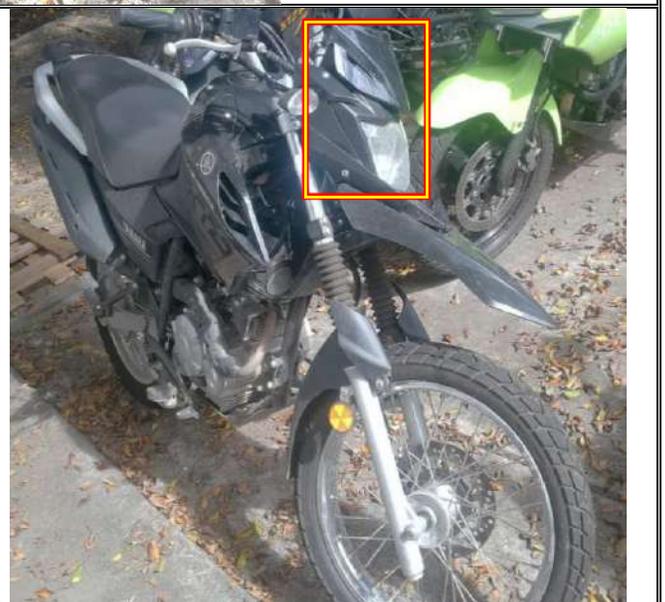
**Fotografías número 1, 2 y 3 plano medio y plano general:** En estas imágenes se observa y se resalta la parte anterior del vehículo clase MOTOCICLETA de placa JSK-92G, se evidencian daños en el segmento del guardabarros, en el segmento de la barra del sistema de suspensión

costado izquierdo, en el conjunto del espejo izquierdo, en el segmento del carenaje, en el segmento de las tapas laterales del depósito de combustible costado izquierdo, en el segmento de algunas mangueras del sistema motor costado izquierdo, el conjunto del soporte del chasis costado izquierdo, en el segmento del descansa pies del costado izquierdo y en el segmento de la placa : Conjunto en mal estado.

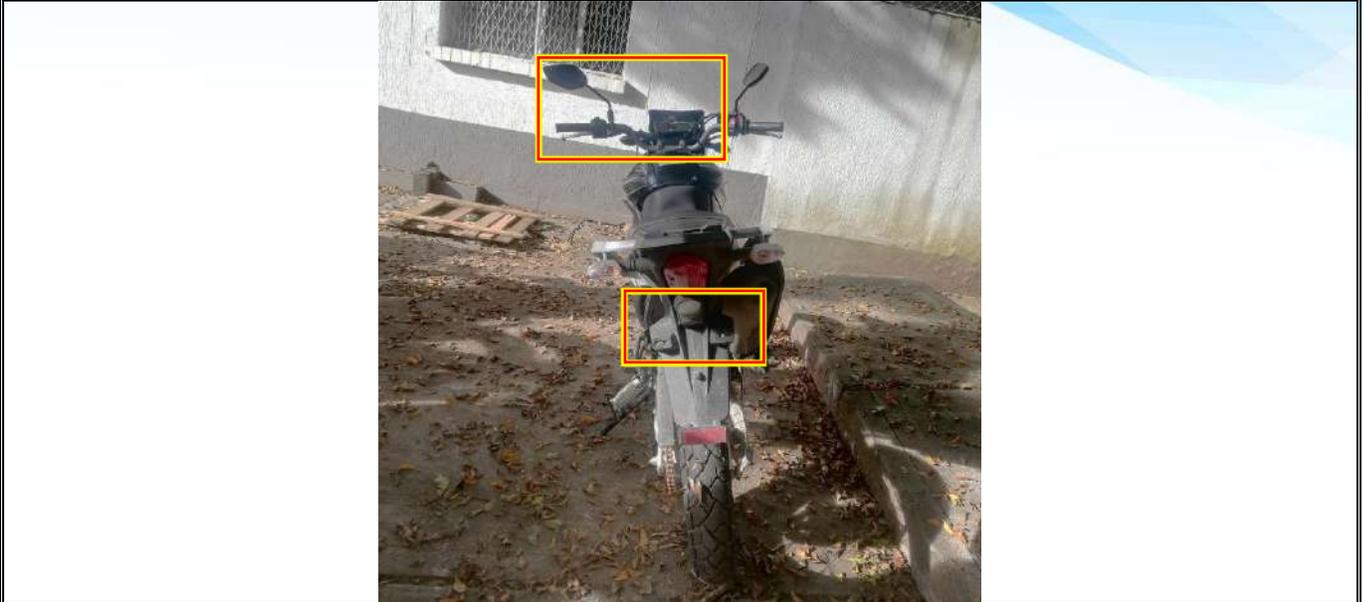
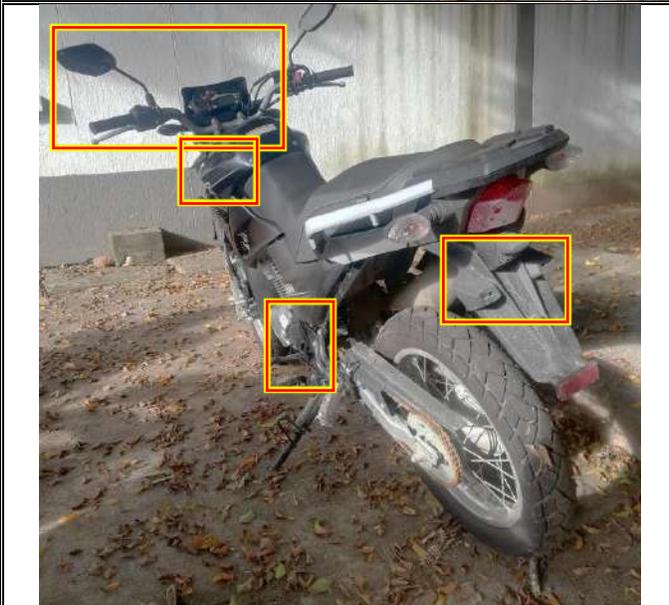
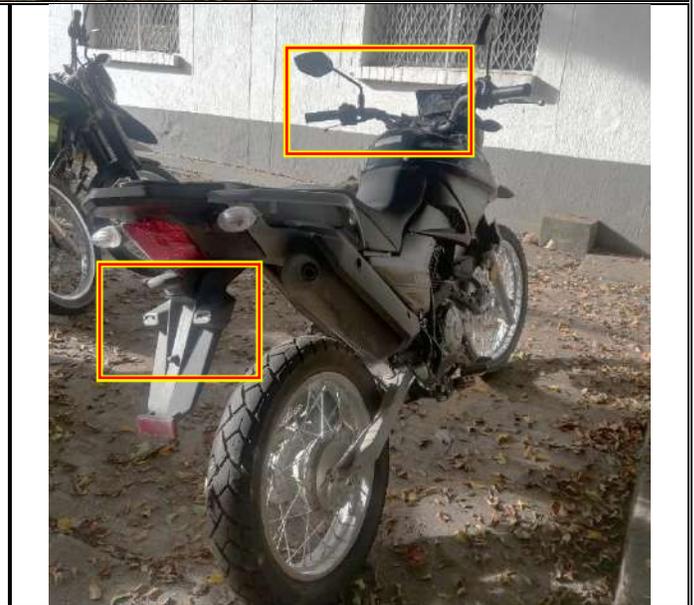
**Fotografías número 4, 5 y 6 plano medio y plano general:** En estas imágenes se observa y se resalta la parte posterior del vehículo clase MOTOCICLETA de placa JSK-92G, se evidencian daños en el segmento de la barra del sistema de suspensión anterior del costado izquierdo, en el conjunto del espejo izquierdo, en el segmento del carenaje, en el segmento de las tapas laterales del depósito de combustible costado izquierdo, en el segmento de algunas

mangueras del sistema motor costado izquierdo, el conjunto del soporte del chasis costado izquierdo, en el segmento del descansa pies del costado izquierdo y en el segmento de la placa : Conjunto en mal estado.

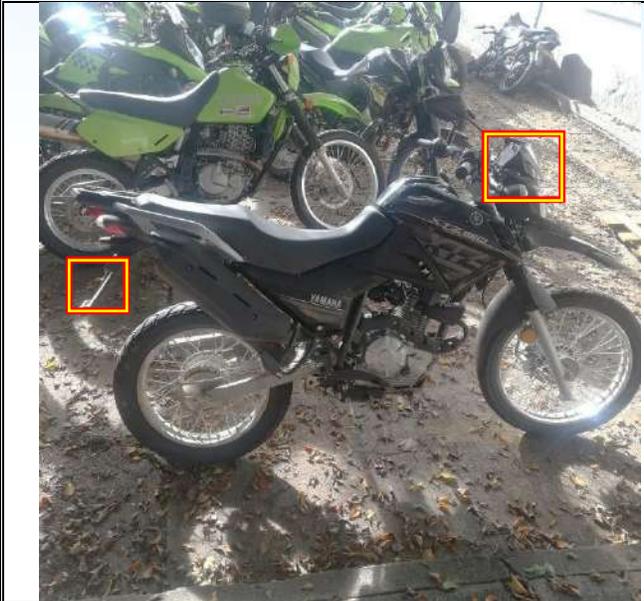
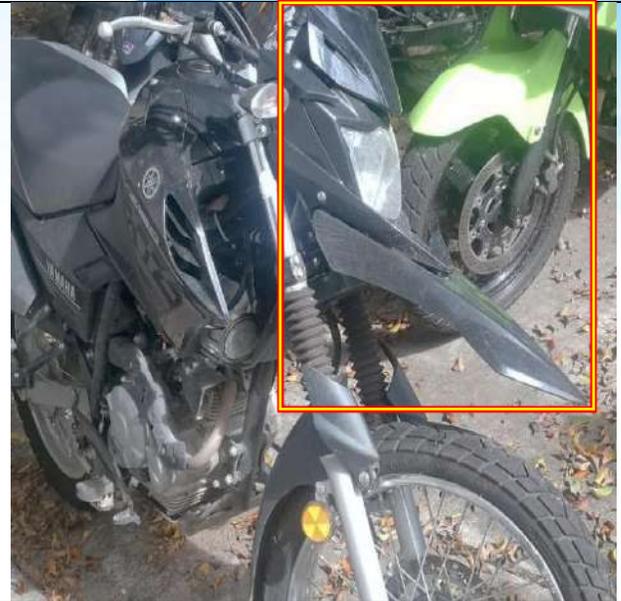
**Fotografías número 7 y 8 plano medio y primer plano:** En estas imágenes se observa y se resalta el costado lateral derecho del vehículo clase MOTOCICLETA de placa JSK-92G, se evidencian daños en el segmento del guardabarros anterior, en el segmento de la barra del sistema de suspensión anterior costado izquierdo, en el segmento del carenaje y en el segmento de la placa : Conjunto en mal estado.

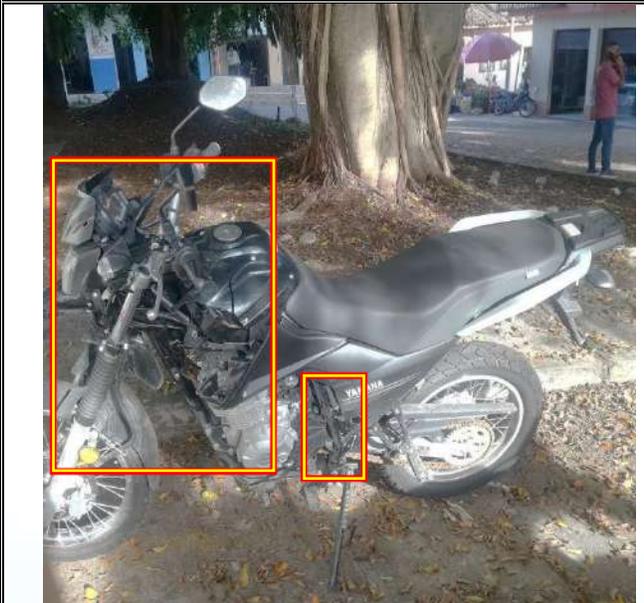
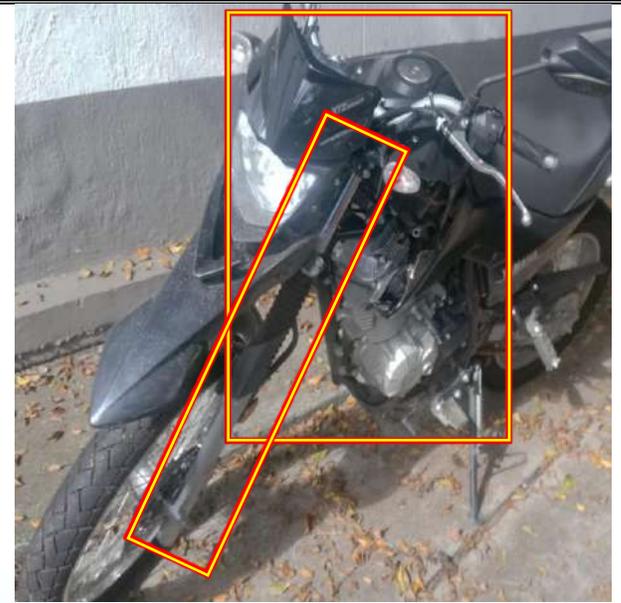
**Fotografía número 9 y 10 plano medio y primer plano:** En esta imagen se observa y se resalta el costado lateral izquierdo del vehículo clase MOTOCICLETA de placa JSK-92G, se

evidencian daños en el segmento del guardabarros anterior, en el segmento de la barra del sistema de suspensión anterior costado izquierdo, en el conjunto del espejo izquierdo, en el segmento del carenaje, en el segmento de las tapas laterales del depósito de combustible costado izquierdo, en el segmento de algunas mangueras del sistema motor costado izquierdo, el conjunto del soporte del chasis costado izquierdo, en el segmento del descansapies del costado izquierdo: Conjunto en mal estado.

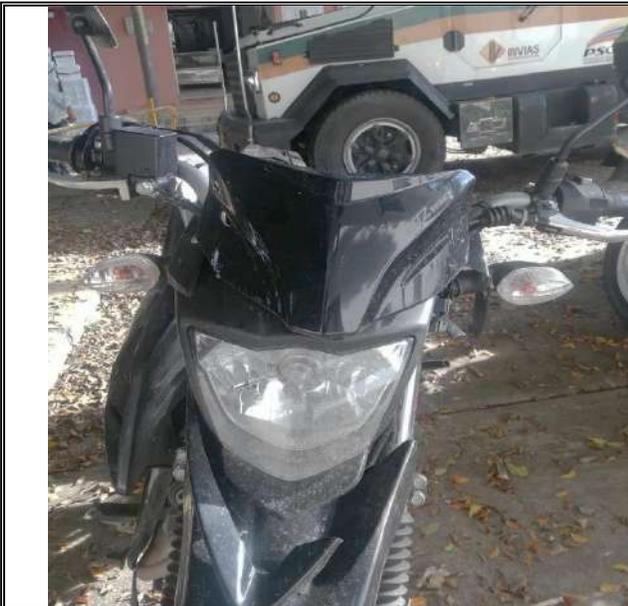
**Fotografía número 11 en primer plano:** En esta imagen se observa el sistema de alumbrado anterior, del vehículo MOTOCICLETA de placa JSK-92G: Conjunto en buen estado.

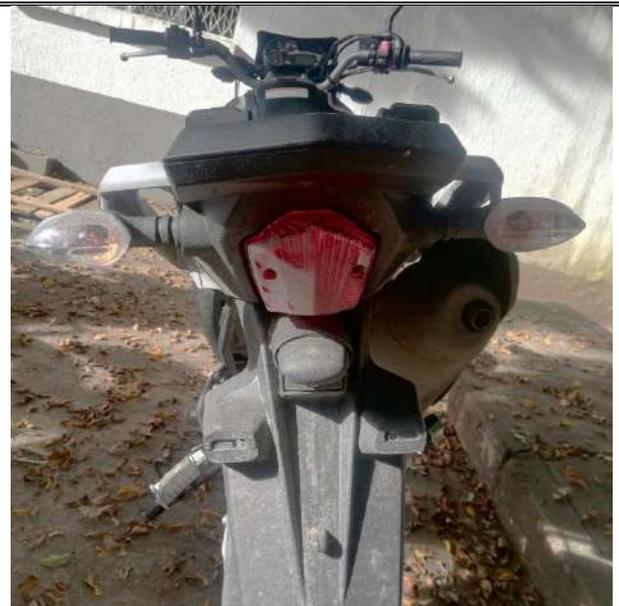
**Fotografía número 12 en primer plano:** En esta imagen se observa el sistema de alumbrado posterior del vehículo MOTOCICLETA de placa JSK-92G: Conjunto en buen estado.

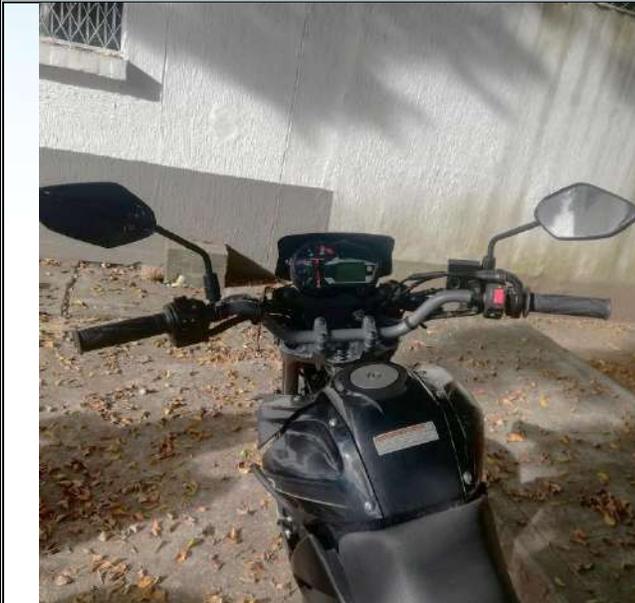
**Fotografía número 13 en primer plano:** En esta imagen se observa la parte posterior del sistema de dirección del vehículo, MOTOCICLETA de placa JSK-92G, se aprecia rotura en el espejo izquierdo: Conjunto en mal estado.

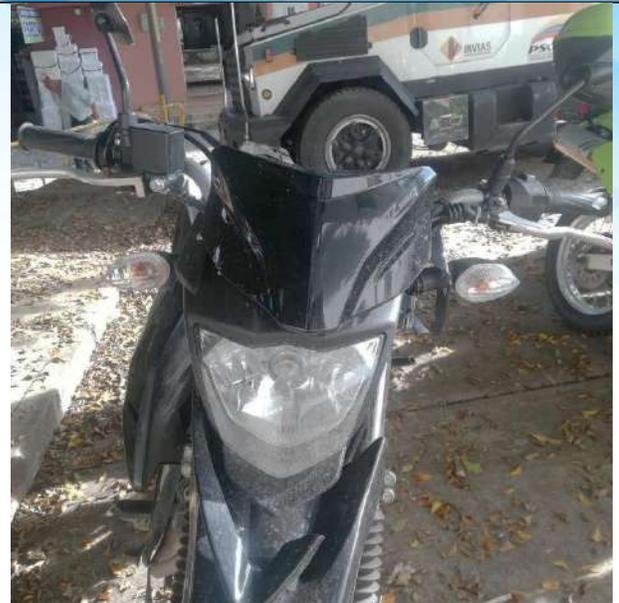
**Fotografía número 14 en primer plano:** En esta imagen se observa la parte anterior del sistema de la dirección del vehículo, MOTOCICLETA de placa JSK-92G, se aprecia rotura en el segmento del carenaje: Conjunto en mal estado.

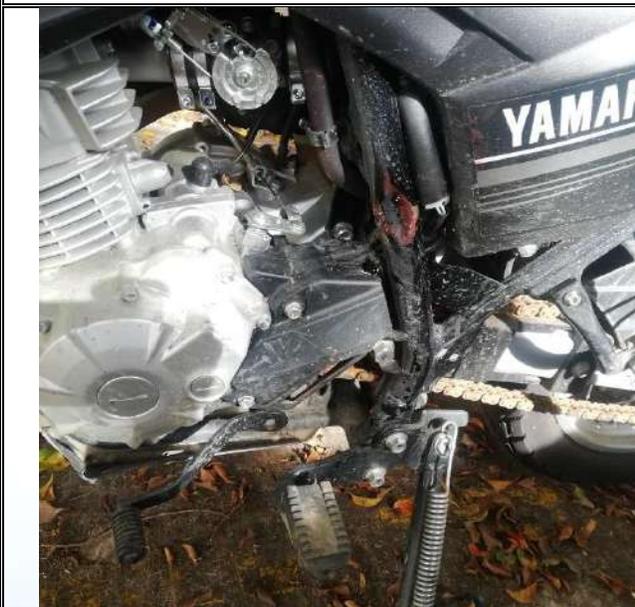
**Fotografía número 15 en primer plano:** En esta imagen se observa el motor del vehículo MOTOCICLETA de placa JSK-92G, por el costado izquierdo, se aprecia rayones y hundimiento en el soporte del chasis contiguo al sistema motor: Conjunto en mal estado.

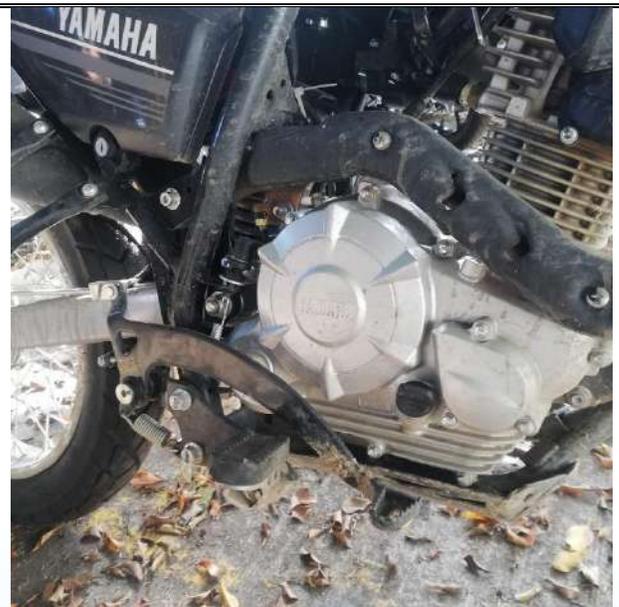
**Fotografía número 16 en primer plano:** En esta imagen se observa el motor del vehículo MOTOCICLETA de placa JSK-92G, por el costado derecho: Conjunto en mal estado.

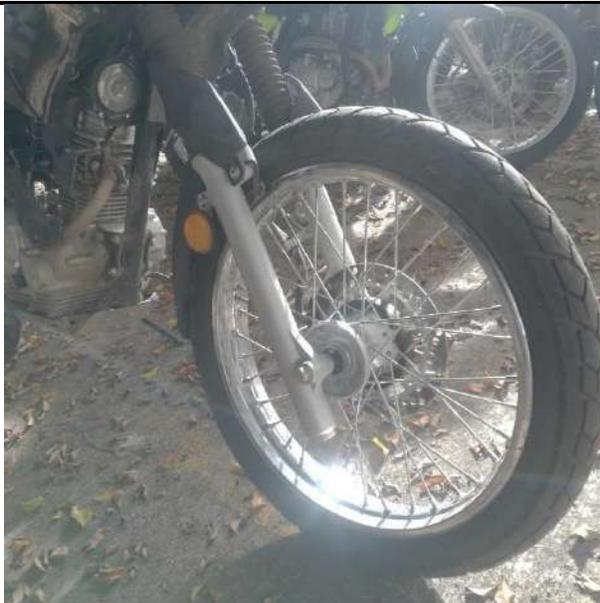
**Fotografía número 17 en primer plano:** En esta imagen se observa el sistema de suspensión anterior derecho tipo horquilla del vehículo MOTOCICLETA de placa JSK-92G: Conjunto en buen estado

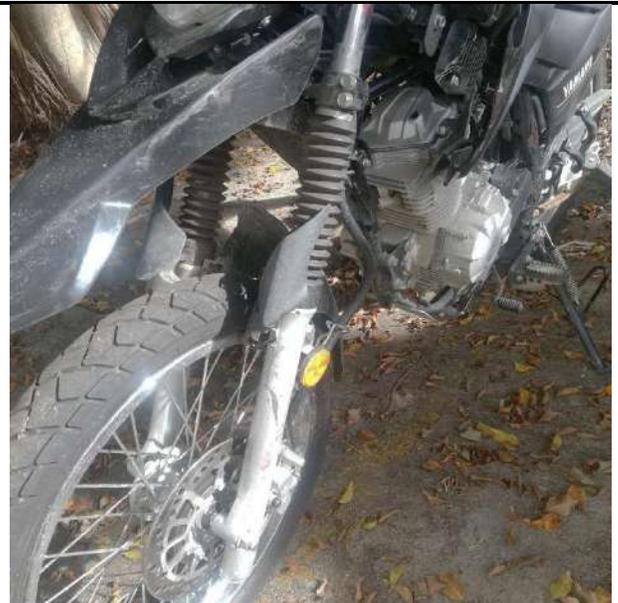
**Fotografía número 18 en primer plano:** En esta imagen se observa el sistema de suspensión anterior izquierdo tipo horquilla del vehículo MOTOCICLETA de placa JSK-92G, se aprecia deformación del componente: Conjunto en mal estado

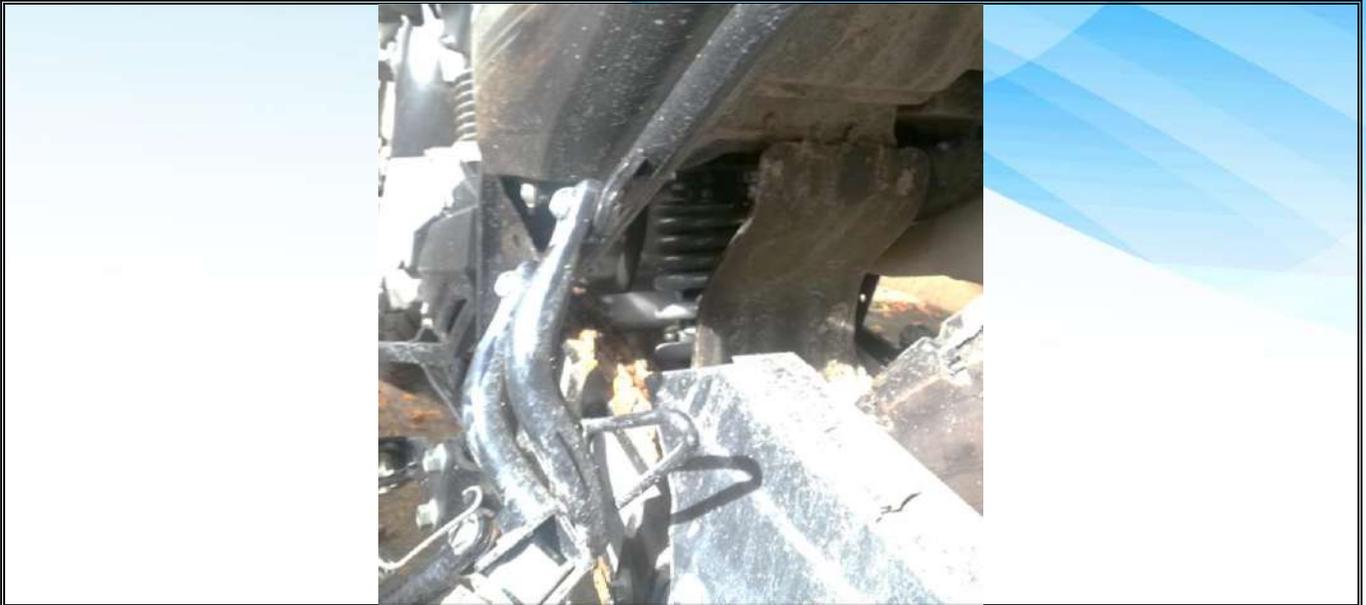
**Fotografía número 19 en primer plano:** En esta imagen se observa el sistema de suspensión tipo helicoidal mecánico e hidráulico, posterior del vehículo MOTOCICLETA de placa JSK-92G: Conjunto en buen estado.

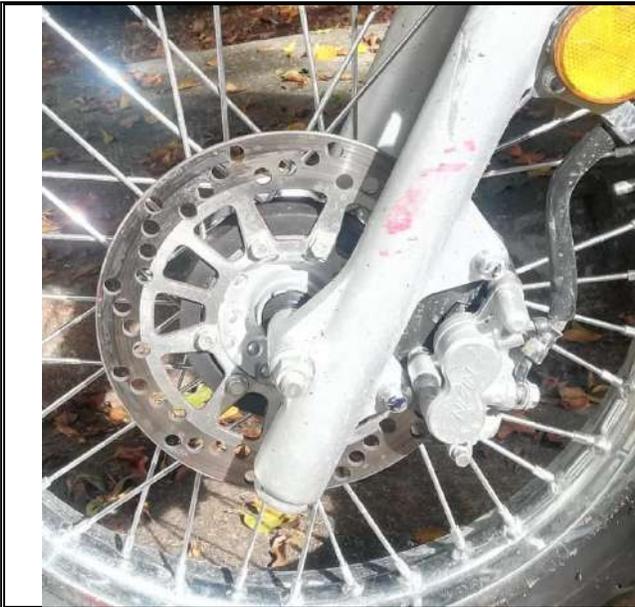
**Fotografía número 20 en primer plano:** En esta imagen se observa el sistema de frenos anterior tipo mordaza y disco del vehículo clase MOTOCICLETA de placa JSK-92G: Conjunto en buen estado.

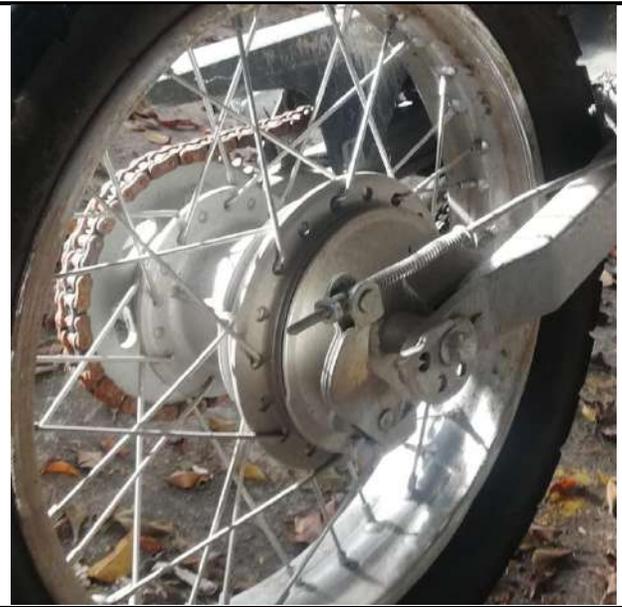
**Fotografía número 21 en primer plano:** En esta imagen se observa el sistema de frenos posterior tambor, del vehículo clase MOTOCICLETA de placa JSK-92G: Conjunto en buen estado.

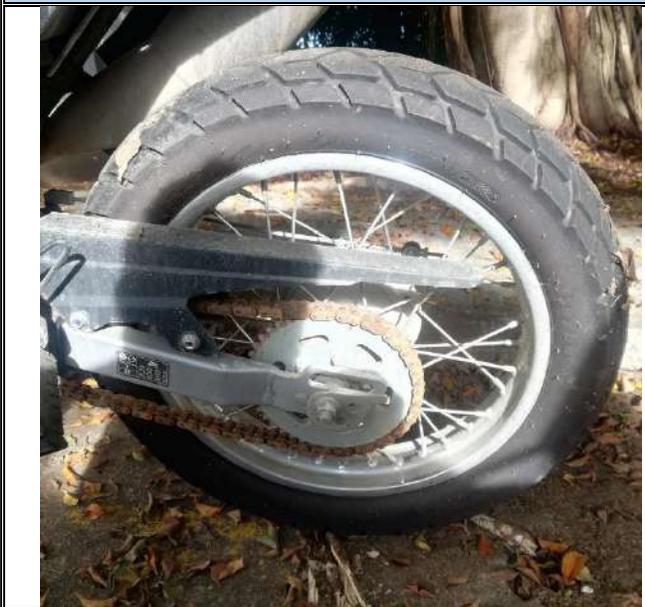
**Fotografía número 22 en primer plano:** En esta imagen se observa la llanta posterior del vehículo MOTOCICLETA de placa JSK-92G: Conjunto en buen estado.

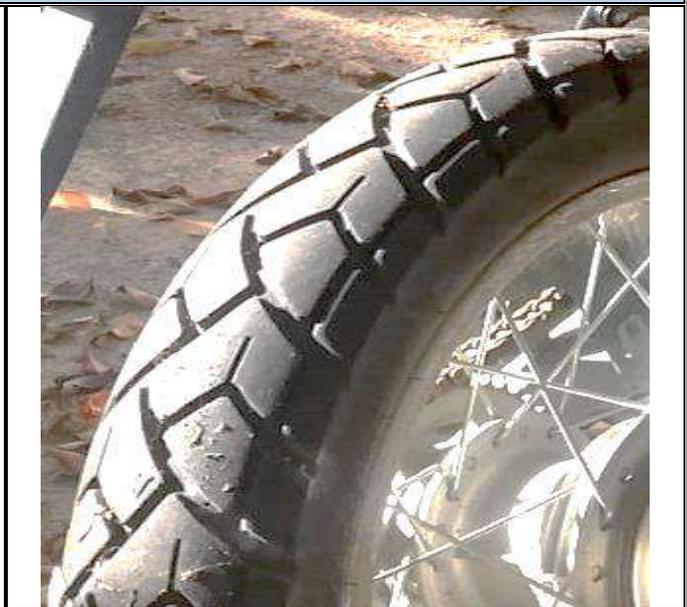
**Fotografía número 23 en primer plano:** En esta imagen se observa el labrado de la llanta posterior del vehículo MOTOCICLETA de placa JSK-92G, según el profundímetro el labrado de la llanta es de 5mm en buen estado.

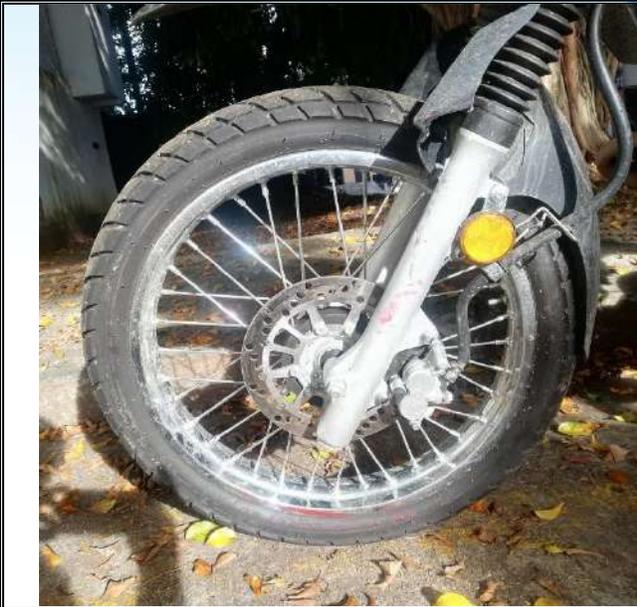
**Fotografía número 24 en primer plano:** En esta imagen se observa la llanta anterior del vehículo clase MOTOCICLETA de placa JSK-92G: Conjunto en buen estado.

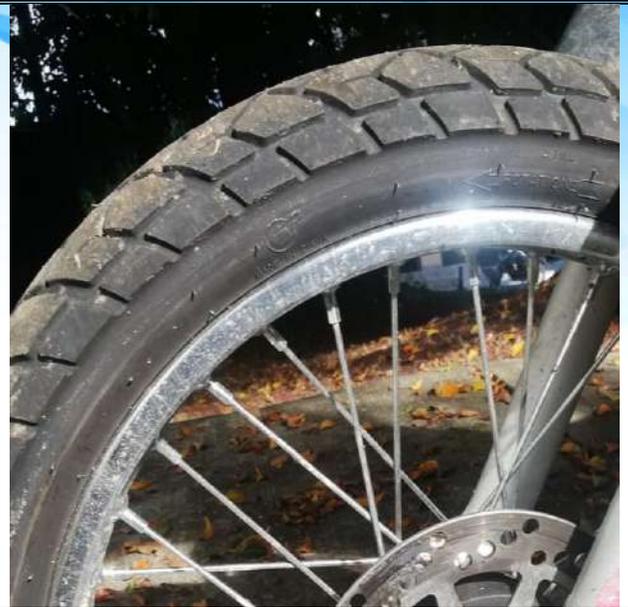
**Fotografía número 25 en primer plano:** En esta imagen se observa el labrado de la llanta anterior del vehículo clase MOTOCICLETA de placa JSK-92G, según el profundímetro el labrado de la llanta es de 5mm en buen estado.

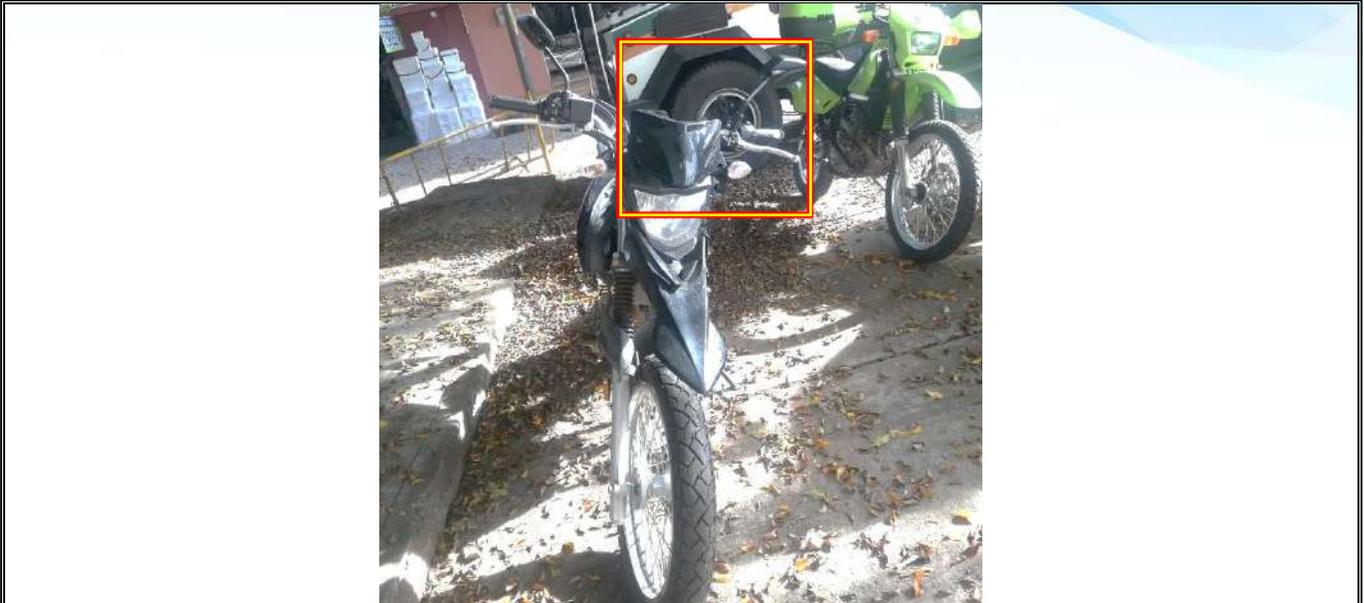
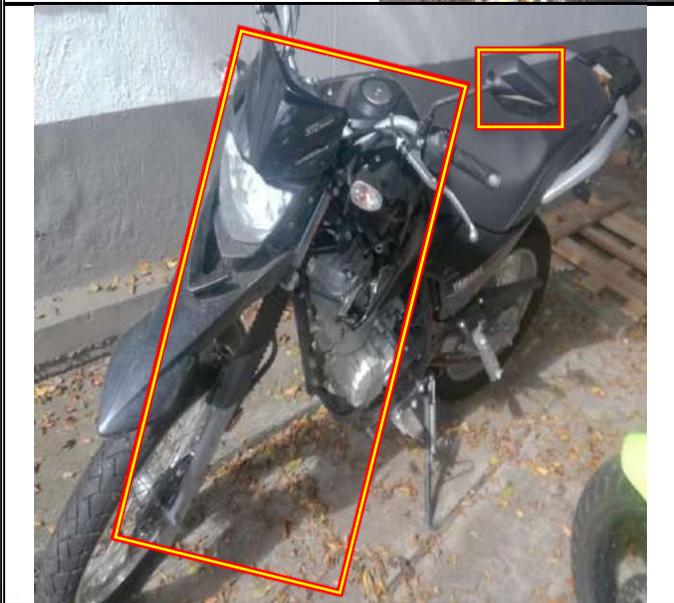
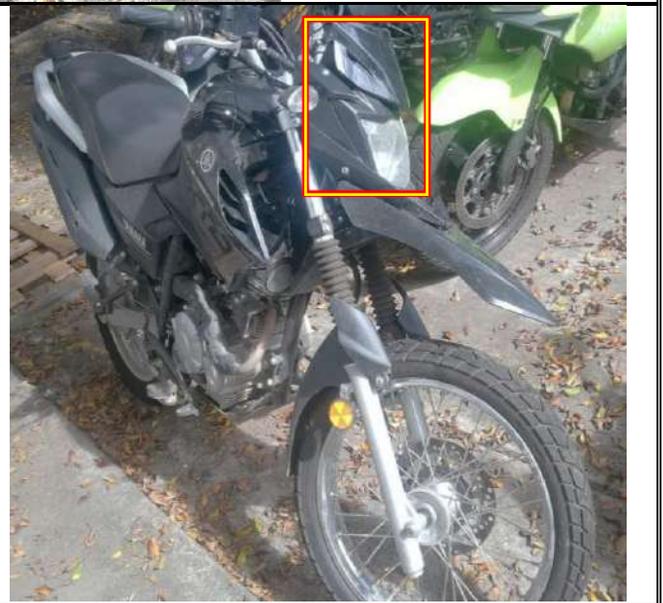
**0.16** Vehículo clase **MOTOCICLETA** de placas **JSK-92G**, en sus sistemas exteriores se evidencian **daños atribuibles al accidente de tránsito:**

En las siguientes imágenes se observan y se resaltan todos los daños que posee el vehículo debido al accidente de tránsito presenta: rotura y rayones en el segmento del guardabarros anterior, deformación en el segmento de la barra del sistema de suspensión costado izquierdo, rotura en el conjunto del espejo izquierdo, rayones y rotura en el segmento del carenaje, rotura
