EXPERTICIO TÉCNICO DE VEHICULO

PARTE DEL VEHICULO	UBICACIÓN Y TIPO DE DAÑO	
Parte Anterior	Se evidencia desplazamiento del para choque y hundimiento fuerte en el capo, guardafangos y paral izquierdo.	
Parte Posterior	Buen estado de conservación

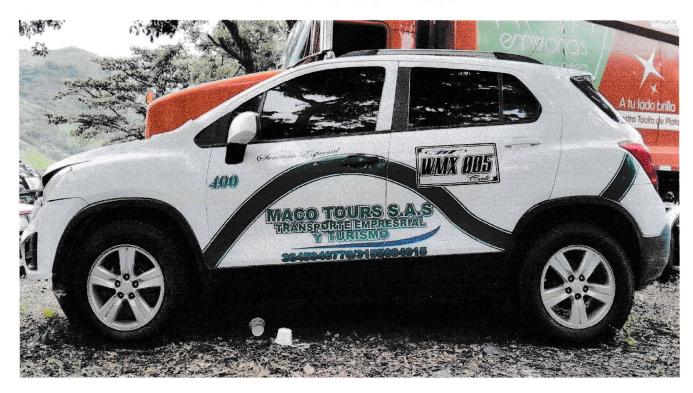
PLANO GENERAL: registro fotográfico de la zona lateral izquierda de la camioneta.

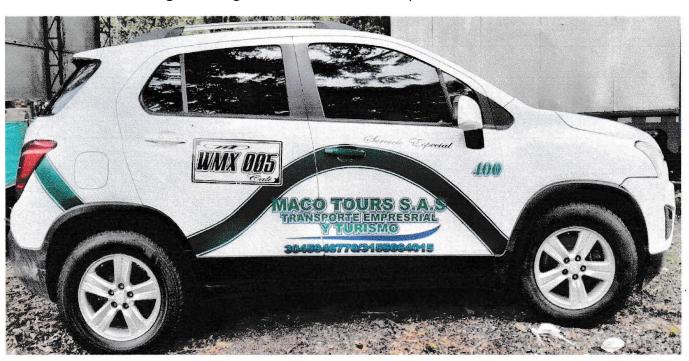
PLANO GENERAL: registro fotográfico de la zona lateral Derecho de la camioneta.

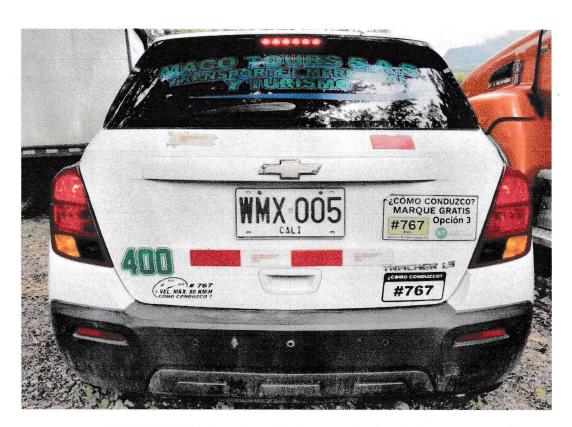
PLANO GENERAL: registro de forma colectiva de la zona posterior.

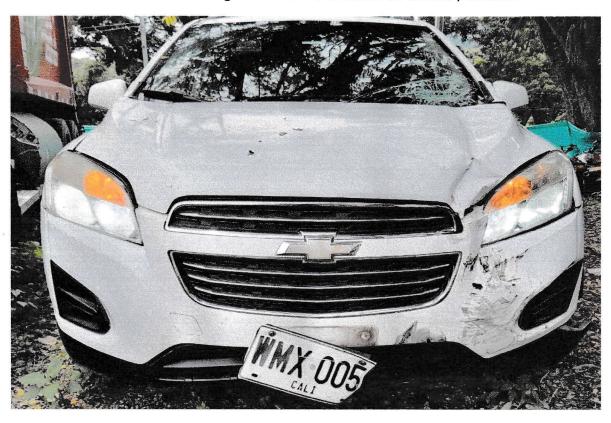
PLANO GENERAL: registro de forma colectiva la zona Frontal del vehículo.

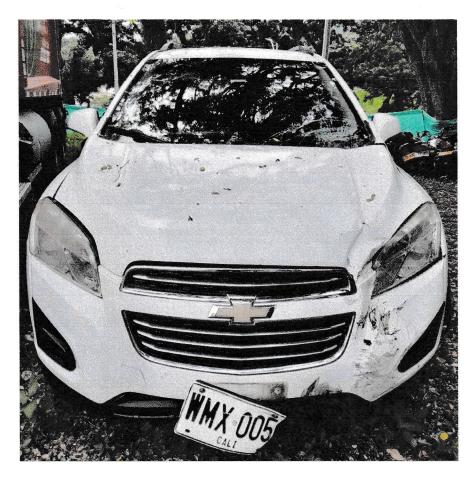
PLANO GENERAL: registro de forma colectiva la zona Frontal del vehículo.

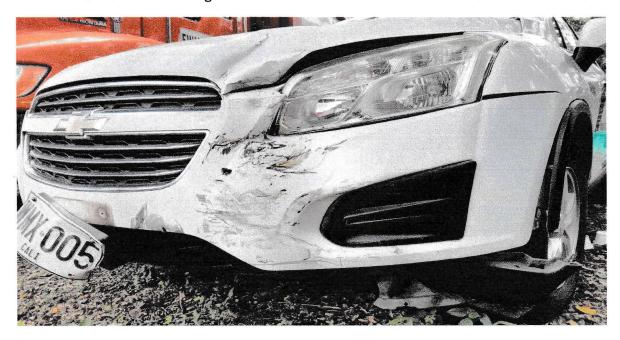
PRIMER PLANO: se observa parachoque del vehículo reventado, presenta hundimiento.

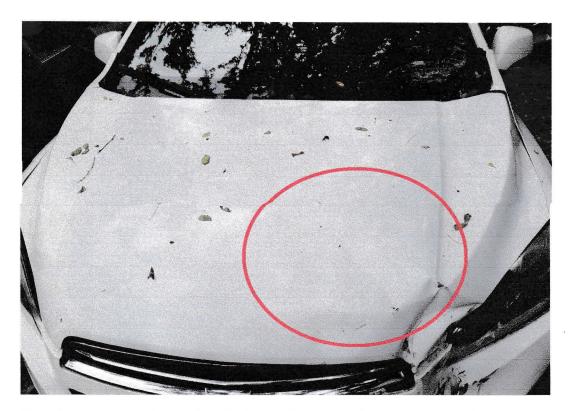
PLANO MEDIO: se observa hundimientos fuertes en la parte anterior (capo). Se evidencia guardafangos con transferencia de pintura de color amarillo.

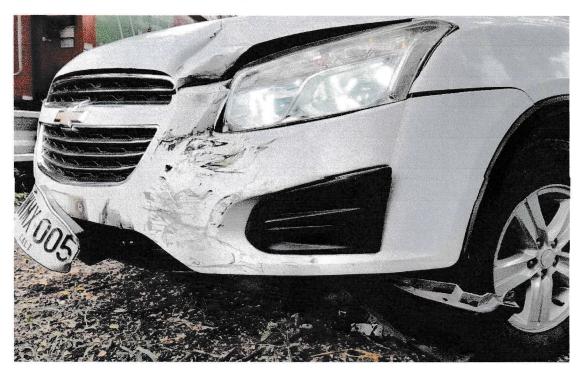
PLANO MEDIO: se observa en la zona anterior (izquierda-inferior) del vehículo "guardafangos izquierdo" fuerte hundimiento de aproximadamente 2 cm de profundidad.

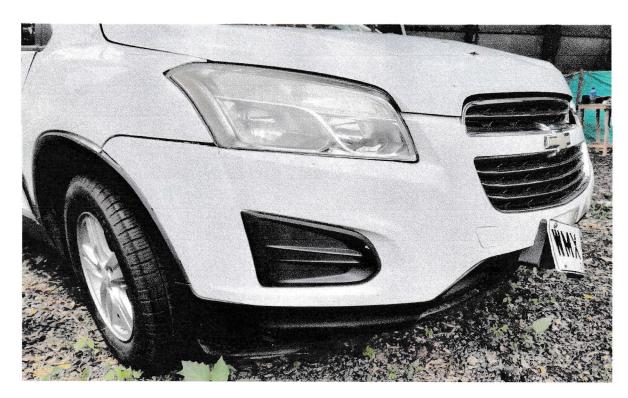
Se observa desajuste entre el parachoque lata lateral frontal derecha

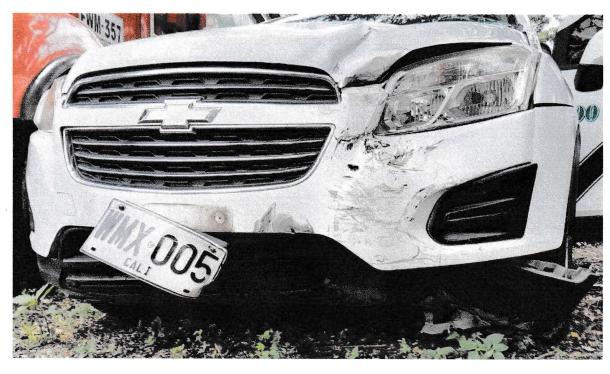
PRIMER PLANO: Se observa fuerte hundimiento en parte anterior (izquierda-inferior) del vehículo "guardafangos" con fuerte desplazamiento.

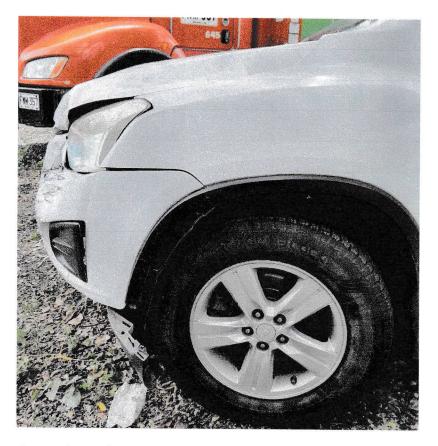
Guarda polvo reventado de su base

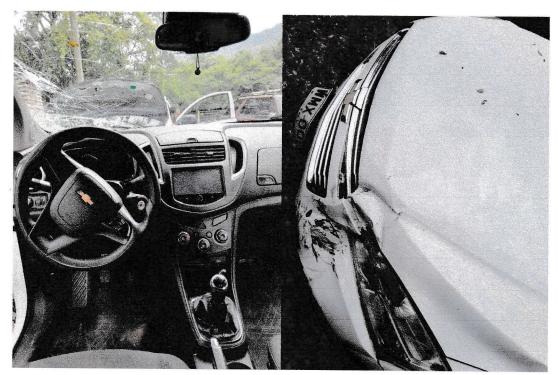
Timón, sistema de seguridad, pedales en buen estado

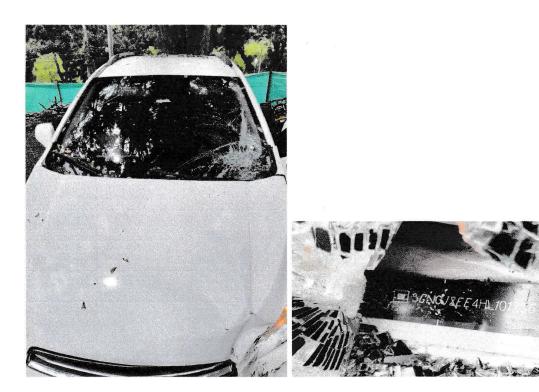
PLANO MEDIO: se observa hundimientos fuertes en la parte anterior (capo). Se observa código de seguridad VIN.

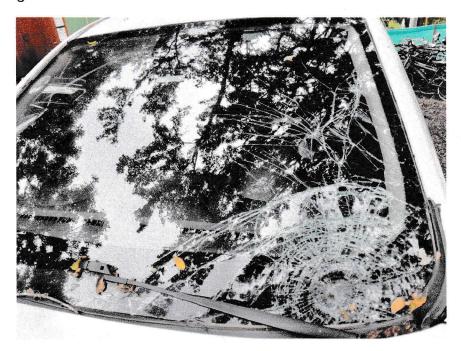
PLANO MEDIO: se observa hundimiento fuerte en la parte anterior (izquierda) del vehículo "paral izquierdo y panorámico".

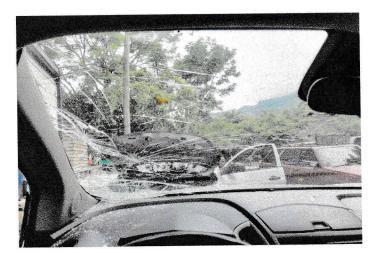
PRIMER PLANO: se observa parabrisas fuertemente fisurado debido al impacto.

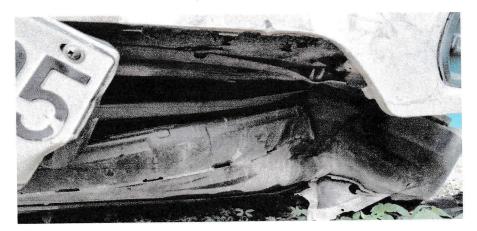
Parachoque presenta hundimiento y fisura.

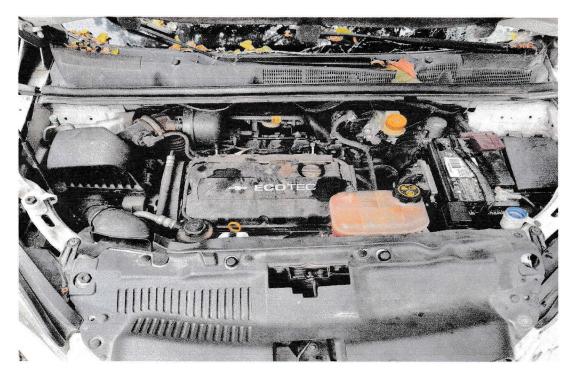
PRIMER PLANO: se observa motor y demás componentes del vehículo en buen estado.

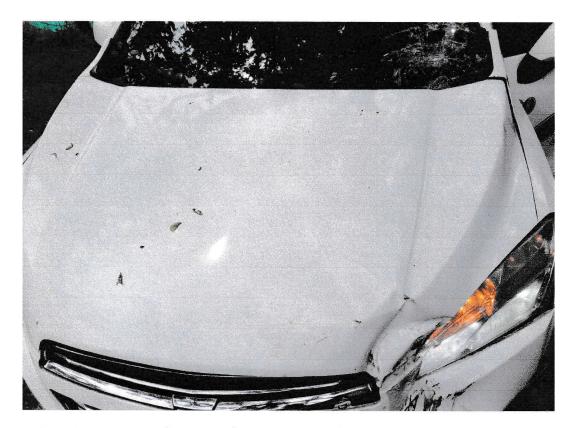
PLANO MEDIO: se observa en la zona anterior (izquierda-inferior) del vehículo "guardafangos izquierdo" fuerte hundimiento de aproximadamente 2 cm de profundidad.
