**Contestación a la demanda y llamamiento en garantía/ Radicado: 412983103001-2024-00087-00**

**Asunto:** Contestación a la demanda

<b>Referencia:</b>	<b>Clase De Proceso:</b>	Declarativo Verbal de RCE
	<b>Demandante:</b>	Luz Stella Cuéllar Sierra y otros
	<b>Demandados:</b>	José Vicente Cortes Contreras y otros
	<b>Radicado:</b>	412983103001- <u>2024-00087</u> -00

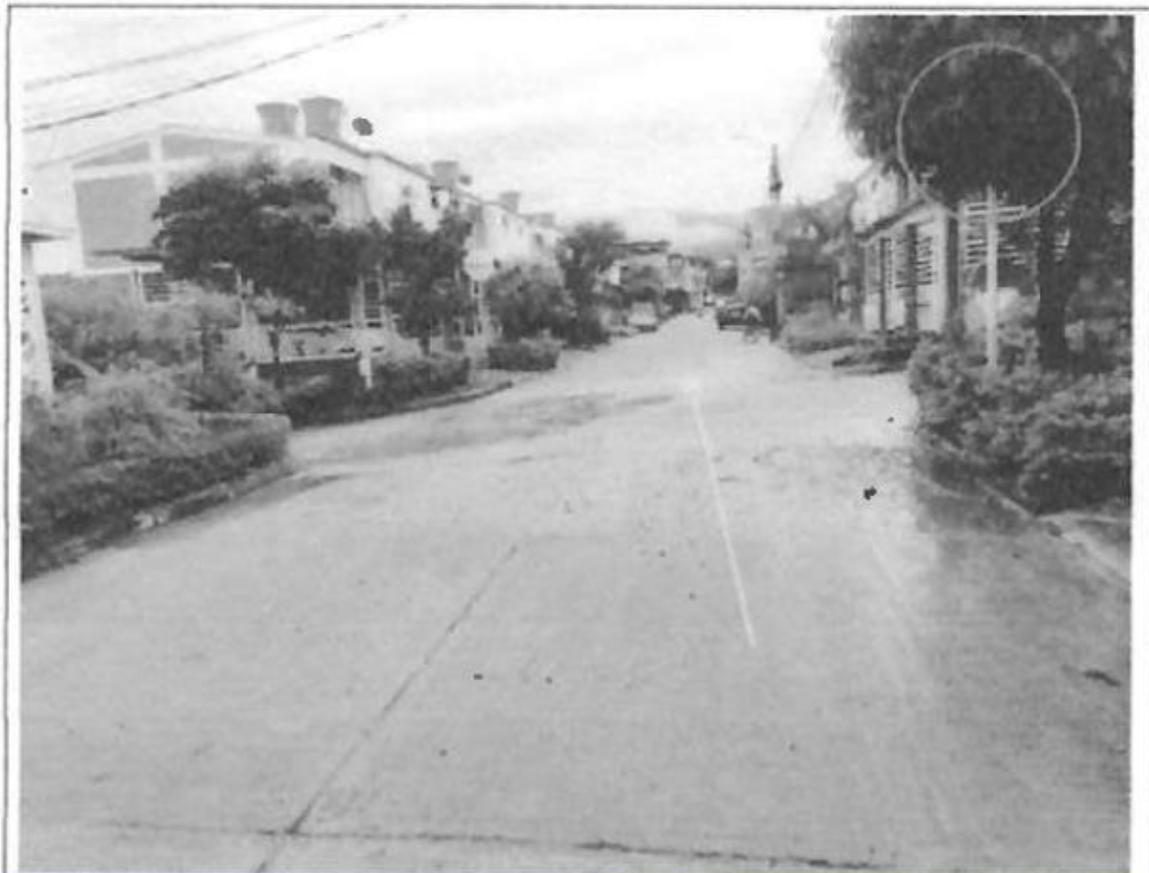
**Al segundo:** Se trata de varios hechos. **Es cierto** que la motocicleta de placas DYC59G se desplazaba en sentido sur-norte y así mismo que el vehículo tipo taxi conducido por mi prohijado, lo hacía en sentido occidente-oriente. **Es cierto** que sobre la vía por la que transitaba mi mandante existía una señal de PARE, pero aclarando que la misma se encontraba *tapada y obstruida* por el follaje de un árbol, haciéndola imperceptible para cualquier conductor. En ese sentido se trae a colación una fotografía tomada por el policial que atendió los actos urgentes del caso y con la que se demuestra como dicha señal se encontraba totalmente oculta, veamos:

SE APRECIA EL LUGAR DE LOS HECHOS SOBRE LA CALLE 13 BARRIO PRADA ALTO DE OCCIDENTE A ORIENTE TRAYECTORIA DEL VEHÍCULO No 1 DE PLACA SZS309. CON SEÑAL VERTICAL DE PARE (SR01) TAPA POR ÁRBOL.

Expuesto lo anterior **no es cierto** entonces que mi mandante hubiera desatendido o “violado” la señal de tránsito de PARE, sino que como se evidencia, la misma NO era visible, y por lo tanto no podía ser advertida por los conductores que transitaran por esa vía.

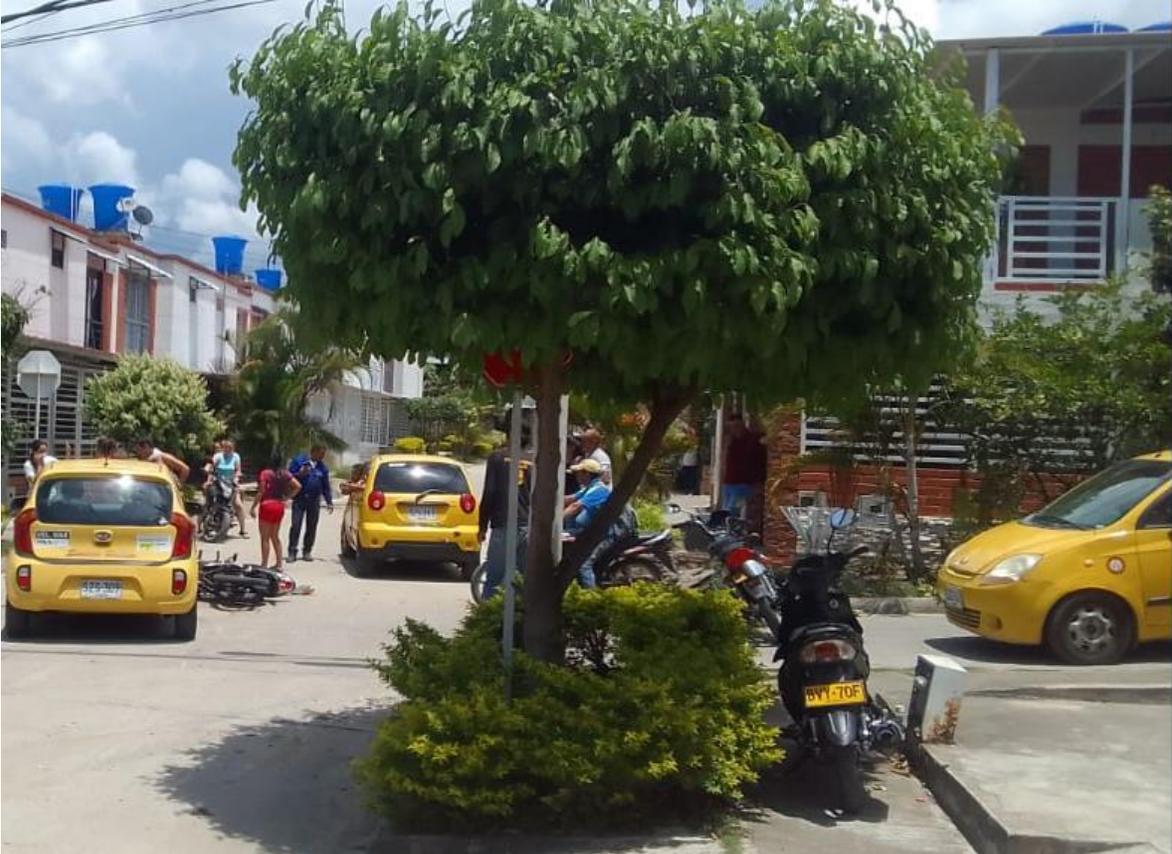
Y es que no puede predicarse en este asunto que mi mandante de manera voluntaria o más bien negligente hubiera decidido desatender la señal de PARE que existía en la vía, por cuanto tal y como se ha venido sosteniendo líneas atrás, y como se acredita con documentales como el informe ejecutivo FPJ 3 del 07 de octubre de 2022 rendido por Alexander Ospina Quintero y las fotografías obrantes en el acta de inspección a lugares del 07 de octubre de 2022, se acredita que la señal de pare estaba obstruida/tapada por un árbol y que no era visible *ergo* oponible, a los actores viales que transitaban por la calle 13 en sentido occidente-oriente de la ciudad de Garzón, veamos:

De igual manera nótese como el policial Ospina Quintero también deja plenamente documentada la falta de visibilidad y/o obstrucción de la señal de pare en los respectivos informes que rindió, así:

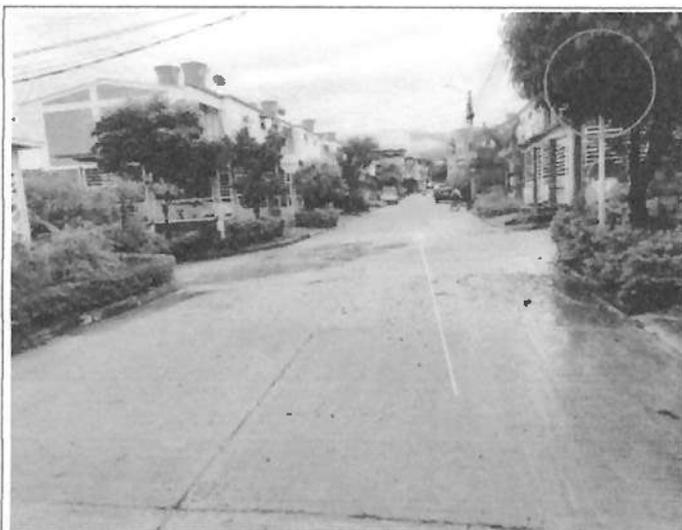
SE APRECIA EL LUGAR DE LOS HECHOS SOBRE LA CALLE 13 BARRIO PRADA ALTO DE OCCIDENTE A ORIENTE TRAYECTORIA DEL VEHÍCULO No 1 DE PLACA SZS309. CON SEÑAL VERTICAL DE PARE (SR01) TAPA POR ÁRBOL.

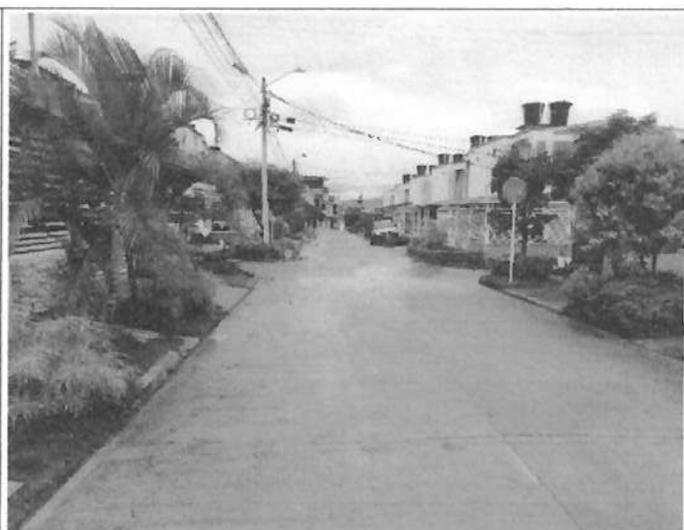
SE APRECIA EL LUGAR DE LOS HECHOS SOBRE LA CALLE 13 BARRIO PRADA ALTO DE ORIENTE A OCCIDENTE. CON SEÑAL VERTICAL DE PARE (SR01)

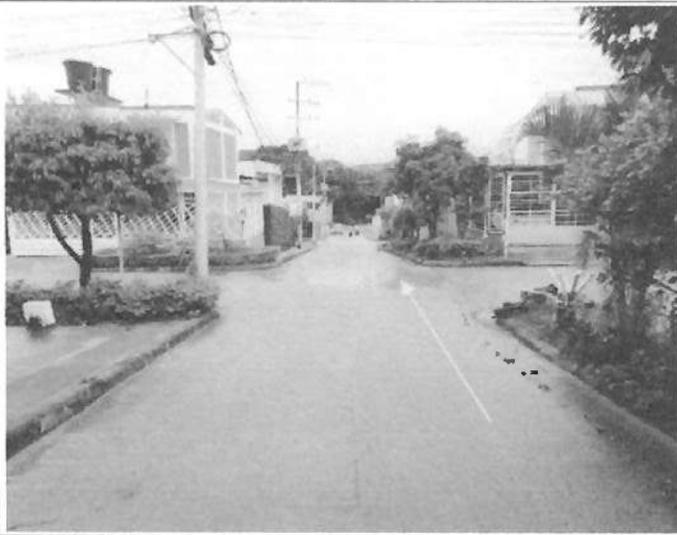
SE APRECIA EL LUGAR DE LOS HECHOS SOBRE LA CARRERA 1 Este BARRIO PRADA ALTO DE SUR A NORTE TRAYECTORIA DEL VEHÍCULO No 2 DE PLACA DYC59G.

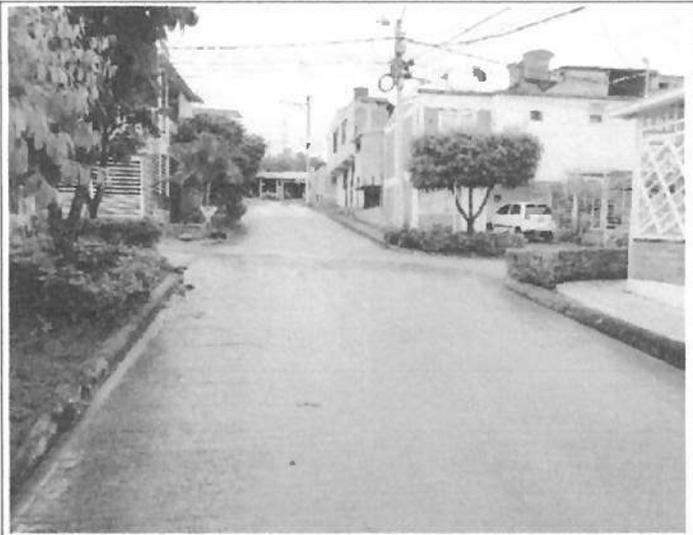
SE APRECIA EL LUGAR DE LOS HECHOS SOBRE LA CARRERA 1 Este BARRIO PRADA ALTO DE NORTE A SUR.

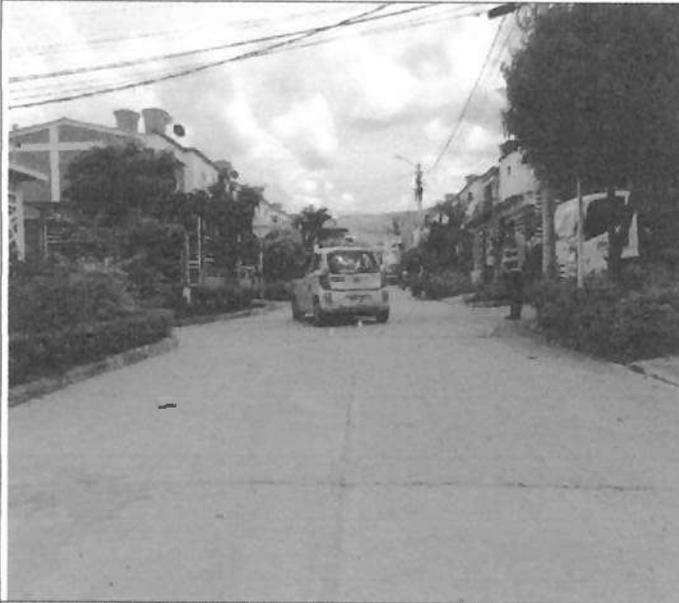
IMAGEN 1 TOMA: IMG\_20221006\_125624

**PANORÁMICA:** SE APRECIA EL LUGAR DE LOS HECHOS SOBRE LA CALLE 13 BARRIO PRADO ALTO DE OCCIDENTE A ORIENTE TRAYECTORIA DEL VEHÍCULO DE PLACA SZS309.

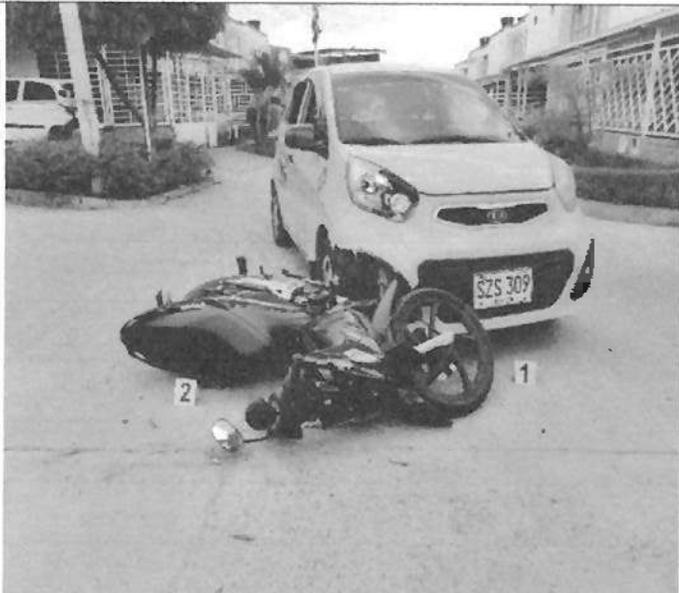
IMAGEN 2 TOMA: IMG\_20221006\_125730

**PANORÁMICA:** SE APRECIA EL LUGAR DE LOS HECHOS SOBRE LA CALLE 13 BARRIO PRADO ALTO DE OCCIDENTE A ORIENTE.

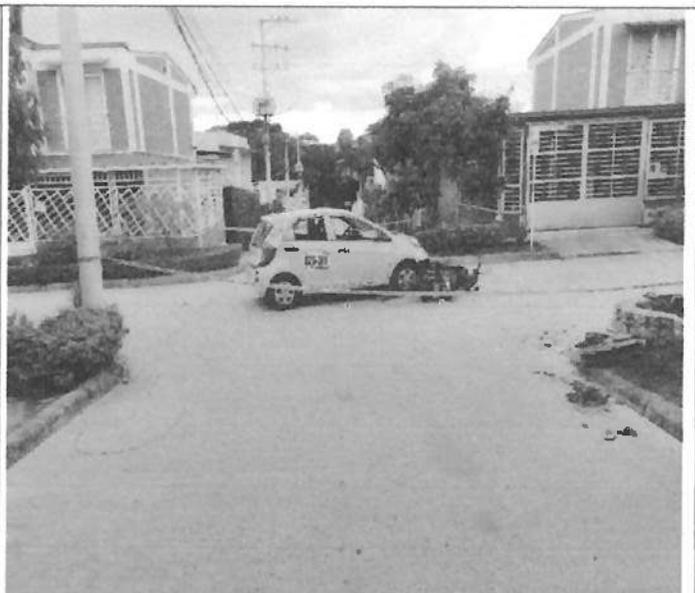
IMAGEN 4 TOMA: IMG\_20221006\_125820

**PANORÁMICA:** SE APRECIA EL LUGAR DE LOS HECHOS SOBRE LA CARRERA 1 Este BARRIO PRADO ALTO DE SUR A NORTE TRAYECTORIA DEL VEHÍCULO DE PLACA DYC59G.

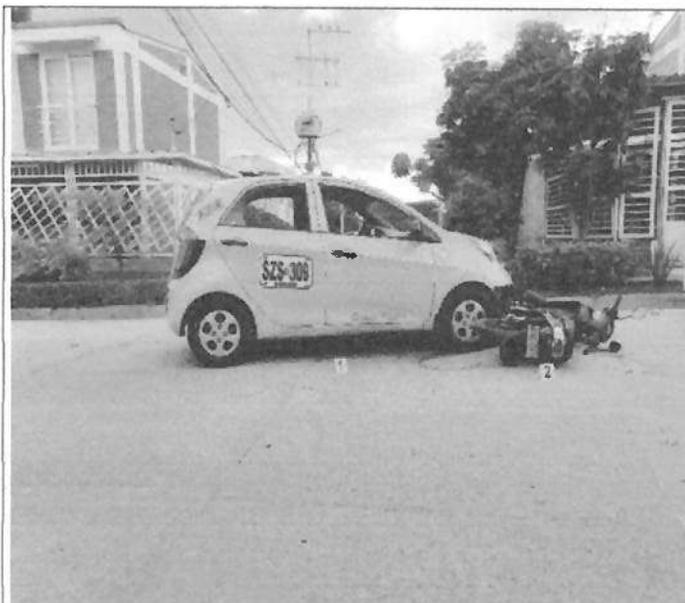
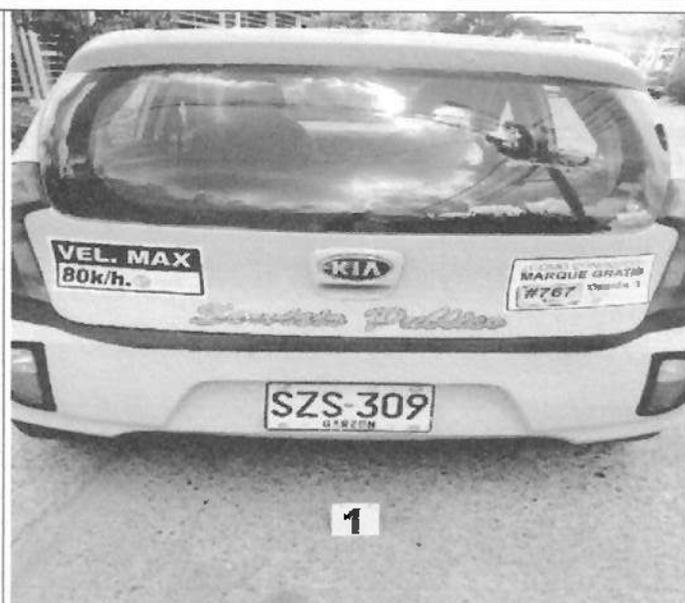
IMAGEN 5 TOMA: IMG\_20221006\_125825  
**PLANO GENERAL:** SE APRECIA EL LUGAR DE LOS HECHOS SOBRE LA CARRERA 1 Este BARRIO PRADO ALTO DE SUR A NORTE TRAYECTORIA DEL VEHÍCULO DE PLACA DYC59G.

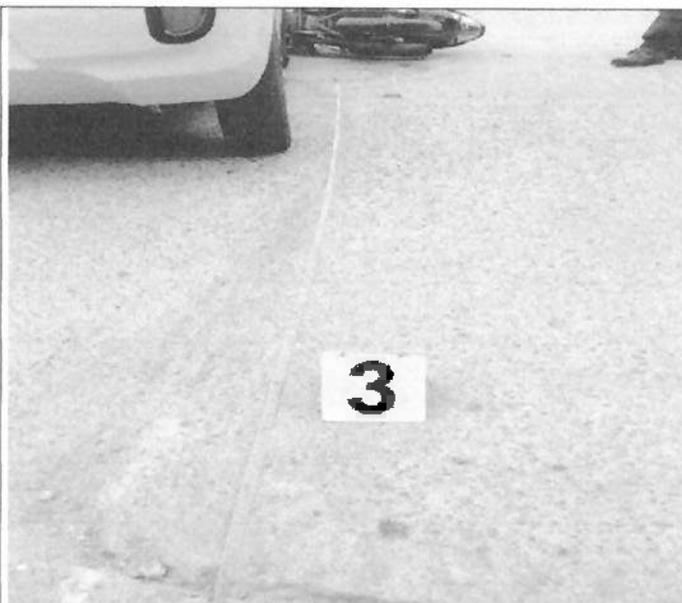
IMAGEN 9 TOMA: IMG\_20221006\_125859  
 PRIMER PLANO: SE APRECIA HUÉLLA DE FRENADO, DE LA LLANTA DELANTERA DERECHA DEL VEHÍCULO TAXI TIPO AUTOMÓVIL DE PLACA SZS309 Y SE RELACIONA COMO EVIDENCIA FÍSICA # 3 DE 4.00 METROS DE LONGITUD

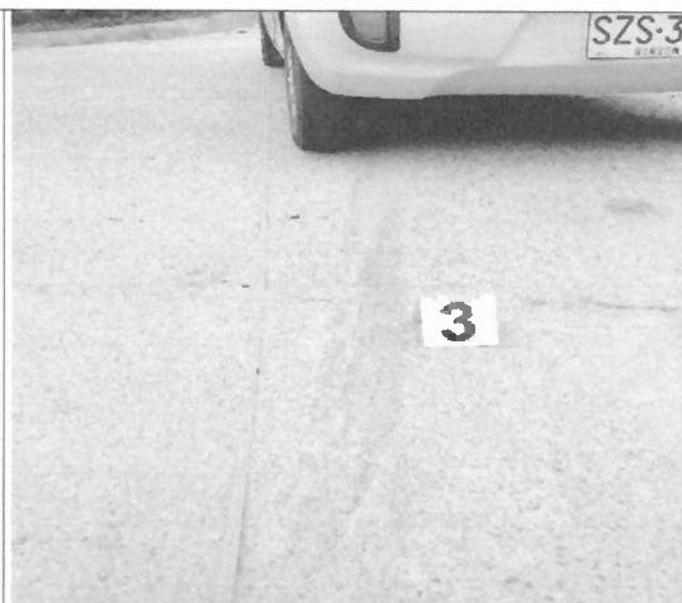
IMAGEN 10 TOMA: IMG\_20221006\_125940  
 PRIMER PLANO: SE APRECIA HUÉLLA DE FRENADO, DE LA LLANTA DELANTERA IZQUIERDA DEL VEHÍCULO TAXI TIPO AUTOMÓVIL DE PLACA SZS309 Y SE RELACIONA COMO EVIDENCIA FÍSICA # 3 DE 4.20 METROS DE LONGITUD

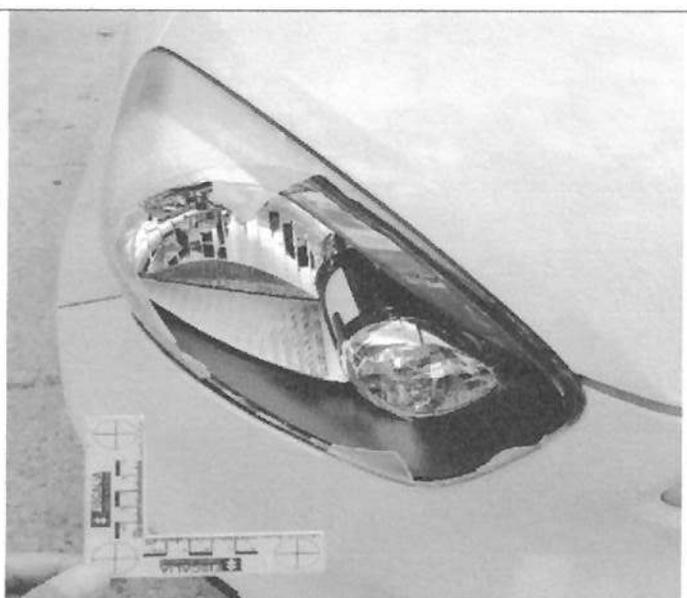
IMAGEN 12 TOMA: IMG\_20221006\_130331  
 PRIMER PLANO: SE APRECIA ROTURA DE UNIDAD DE LUZ DEL VEHÍCULO No 1 DE PLACA SZS309

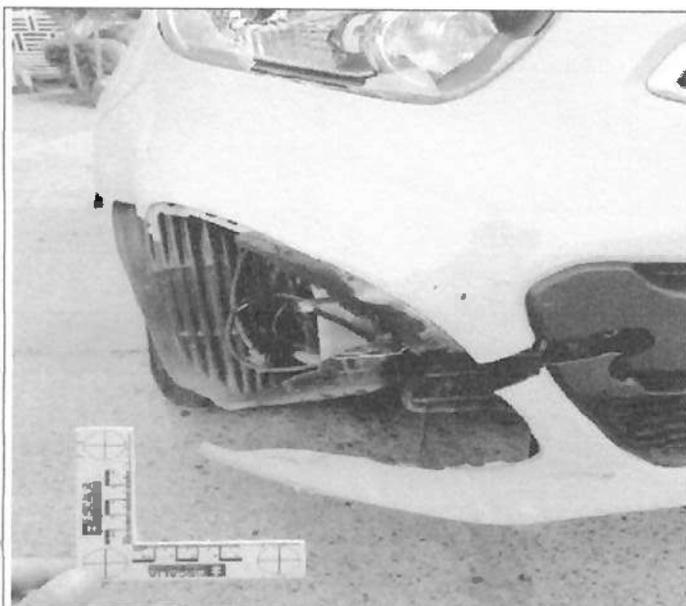
**IMAGEN 13 TOMA: IMG\_20221006\_130336**  
**PRIMER PLANO: SE APRECIA ROTURA DEL BOOMPER Y AUSENCIA DE LUZ DIRECCIONAL DEL VEHÍCULO No 1 DE PLACA SZS309.**

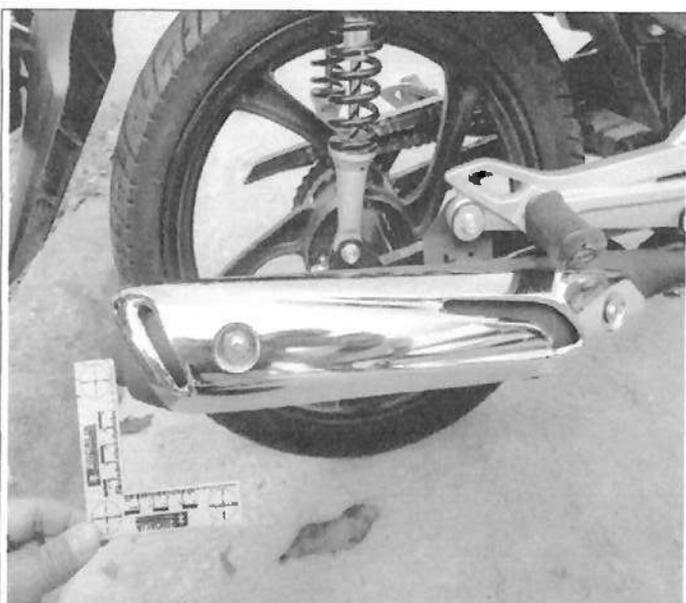
**IMAGEN 15 TOMA: IMG\_20221006\_130131**  
**PRIMER PLANO: SE APRECIA RAYAS EN EL PROTECTOR DEL EXOSTO DEL VEHÍCULO No 1 DE PLACA DYC59G.**

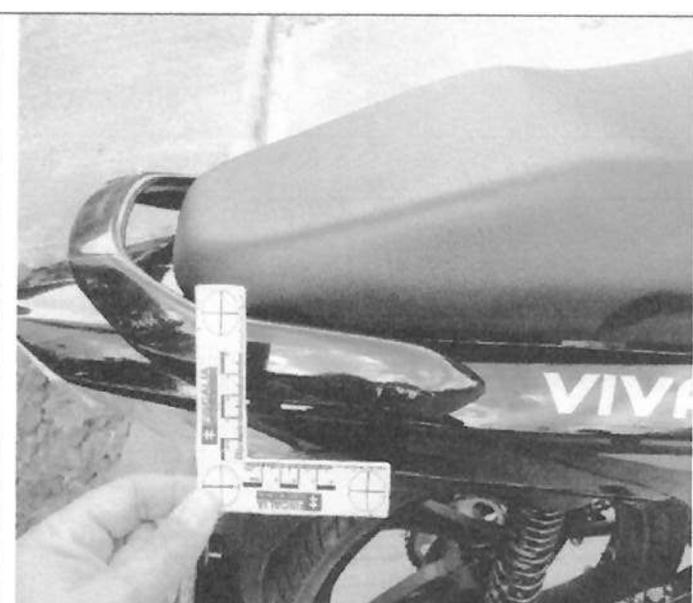
**IMAGEN 16 TOMA: IMG\_20221006\_130135**  
**PRIMER PLANO: SE APRECIA RAYAS EN LA PARILLA DEL VEHÍCULO No 1 DE PLACA DYC59G.**

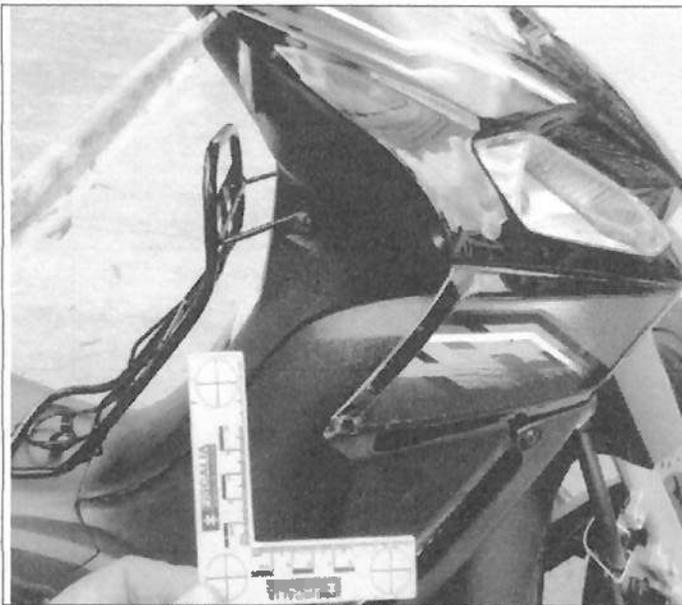
**IMAGEN 17 TOMA: IMG\_20221006\_130141**  
**PRIMER PLANO: SE APRECIA RAYAS EN LA TAPA LATERAL DEL VEHÍCULO No 1 DE PLACA DYC59G.**

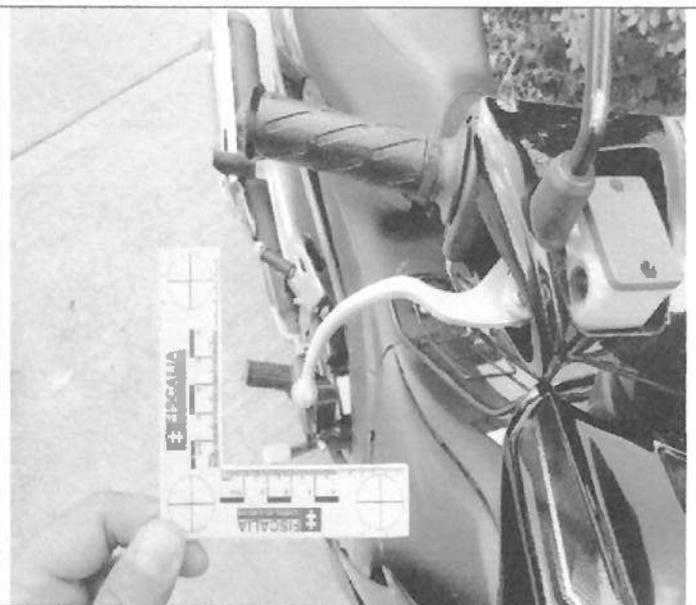
**IMAGEN 18 TOMA: IMG\_20221006\_130243**  
**PRIMER PLANO: SE APRECIA DOBLAMIENTO DE LA MANIGUETA DE FRENO DEL VEHÍCULO No 1 DE PLACA DYC59G.**

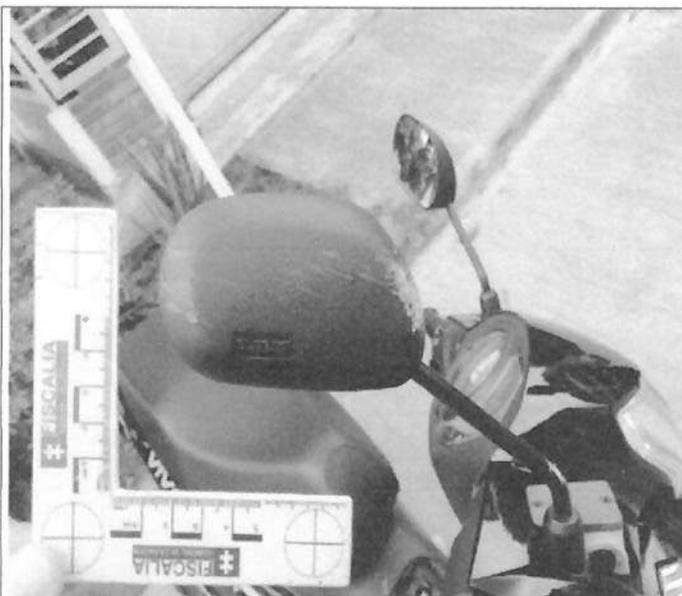
**IMAGEN 19 TOMA: IMG\_20221006\_130150**  
**PRIMER PLANO: SE APRECIA RAYAS EN EL ESPEJO DEL VEHÍCULO No 1 DE PLACA DYC59G.**

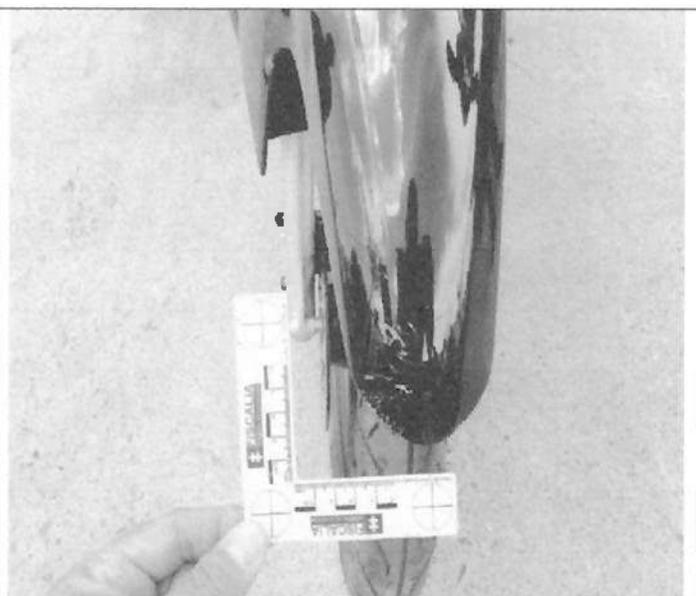
**IMAGEN 20 TOMA: IMG\_20221006\_130202**  
**PRIMER PLANO: SE APRECIA RAYAS EN EL GUARDABARROS DEL VEHÍCULO No 1 DE PLACA DYC59G.**

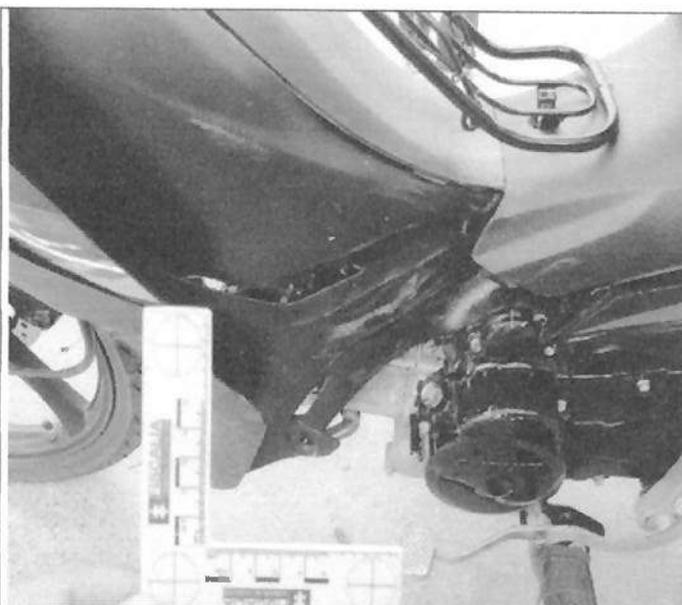
IMAGEN 21 TOMA: IMG\_20221006\_130216

PRIMER PLANO: SE APRECIA ROTURA DE LAS  
TAPAS LATERAL IZQUIERDA DEL VEHÍCULO No 1 DE  
PLACA DYC59G.
