INFORME INVESTIGADOR DE LABORATORIO – FPJ - 13 Este informe será rendido por la Policía Judicial																							
Departamento		Cauca		Municipio		Popayán		Fecha		2022		06				Hora		1		6		0		0

Realizar Experticio Técnico a vehículo Tipo Microbus, Marca Mitsubishi, Placas TKK-610, Servicio público.

CLASE	MICROBUS	PLACA	TKK-610
MARCA	MITSUBISHI	O. DE TRANSITO	TIMBIO CAUCA
TIPO	CERRADO	SERVICIO	PUBLICO
LÍNEA	CANTER	N° CHASIS	FE639CA44708
COLOR	VERDE-OTROS	N° PLAQ. DE SERIE	N.A.
AÑO MODELO	2006 A.	N° MOTOR	4D34K61280
PROCEDENCIA	N.A.	UBICACION	PARQUEADERO BOLIVAR CAUCA

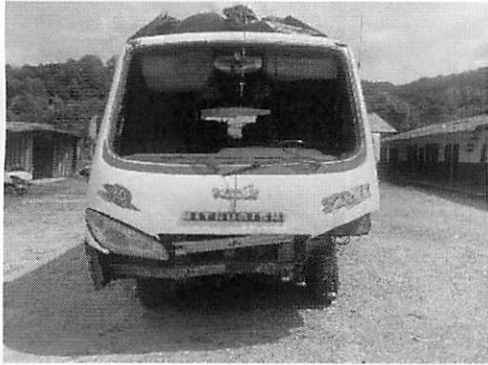
IMAGEN No. 01

En el Parqueadero Bolivar Cauca se ilustra el vehículo que posee la placa TTK-610.

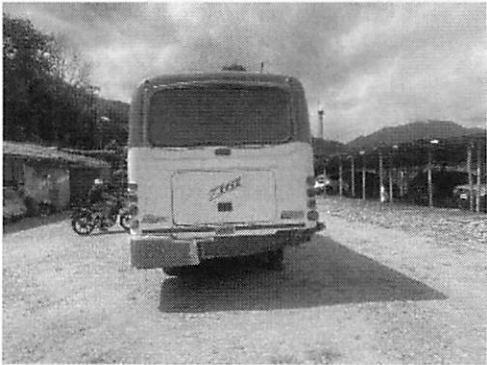
IMAGEN No. 02

Vehículo Placa TTK-610, Marca Mitsubishi, Chasis FE639CA44708, Motor 4D34K61280.

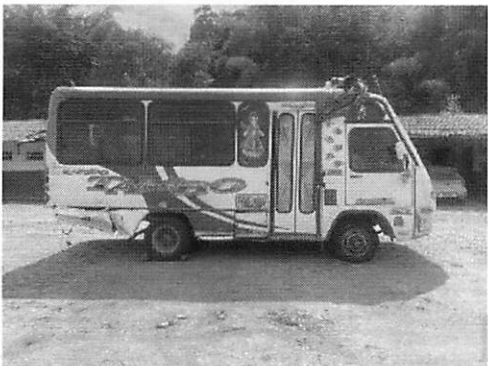
IMAGEN No. 03

Complemento de la anterior imagen, vista postero-lateral derecha, presenta mal estado de mantenimiento y conservación.

10.1- Se informa que el estado de mantenimiento y conservación del vehículo es malo, atribuible del accidente de tránsito.

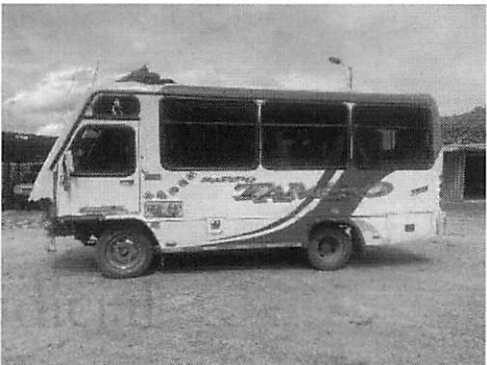
IMAGEN No. 04

Complemento de la anterior imagen, vista antero-lateral, presenta mal estado de mantenimiento y conservación.

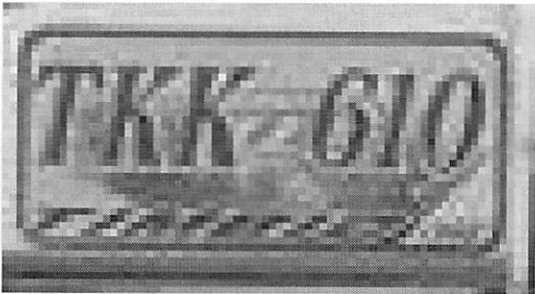
IMAGEN No. 05

Se observa la Placa TTK-610, impresa en el vehículo inspeccionado.

La placa de matrícula TTK-610 que porta el vehículo, pertenece a la Secretaria de Transito de Timbio Cauca, en caso de requerir mayor información se recomienda verificar el historial correspondiente para que se establezca si estas le fueron legalmente asignadas. Anexa una copia del Sistema Runt de la placa mencionada.
