INFORME TÉCNICO - PERICIAL DE RECONSTRUCCIÓN FORENSE DE ACCIDENTE DE TRÁNSITO R. A. T[®] 2

VEHÍCULO No. 1: CAMIÓN, INTERNATIONAL MV607 SBA4X2, modelo 2023, color azul,
placa TJT 723.

VEHÍCULO No. 2: MOTOCICLETA, SUZUKI GN125, modelo 2010, color rojo,
placa CLE 11C.

INFORME No. 240634837

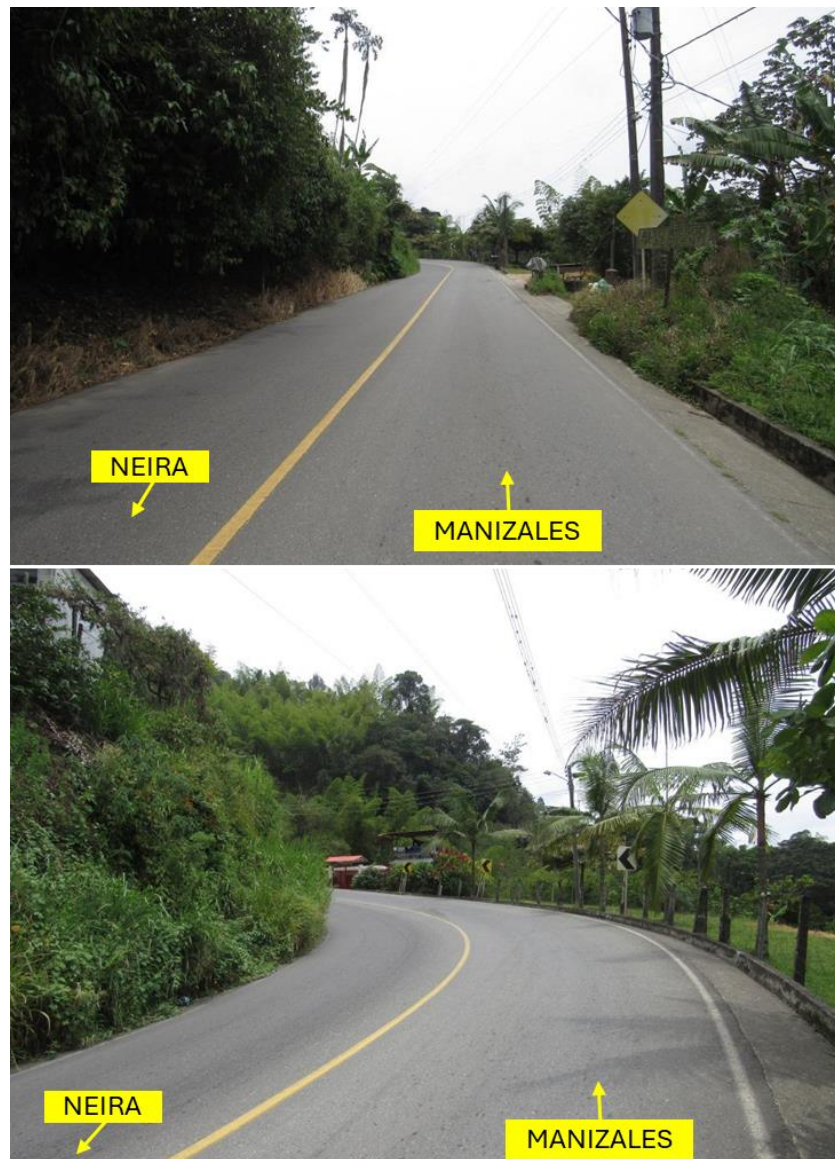
Fotografía No.1 Panorámica: compuesta por registros en sentido Neira - Manizales en aproximación al tramo en curva a la izquierda donde ocurren los hechos, se referencia la morfología general del tramo, demarcación, señales; en este sentido se desplazaba el vehículo No.1 camión.

Las condiciones y características de la vía donde se produce el accidente de tránsito se aprecian en las fotografías No. 1 a la 3 así como en la tabla No. 1.

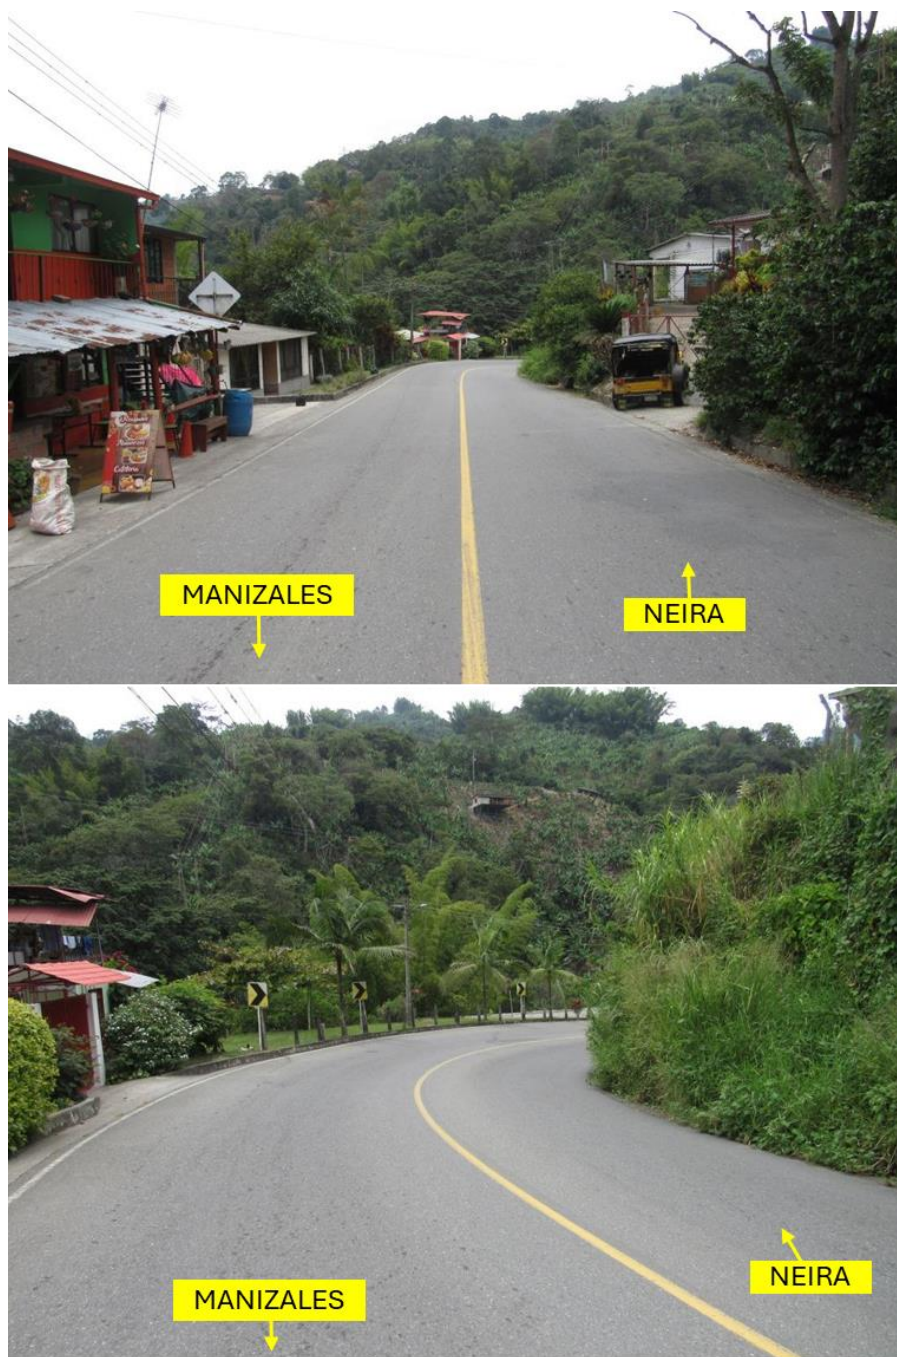
Fotografía No.2 Panorámica: compuesta por registros en sentido Manizales - Neira en aproximación al tramo en curva a la derecha donde ocurren los hechos, se identifica señalización y demarcación; en este sentido se desplazaba el vehículo No.2 Motocicleta.

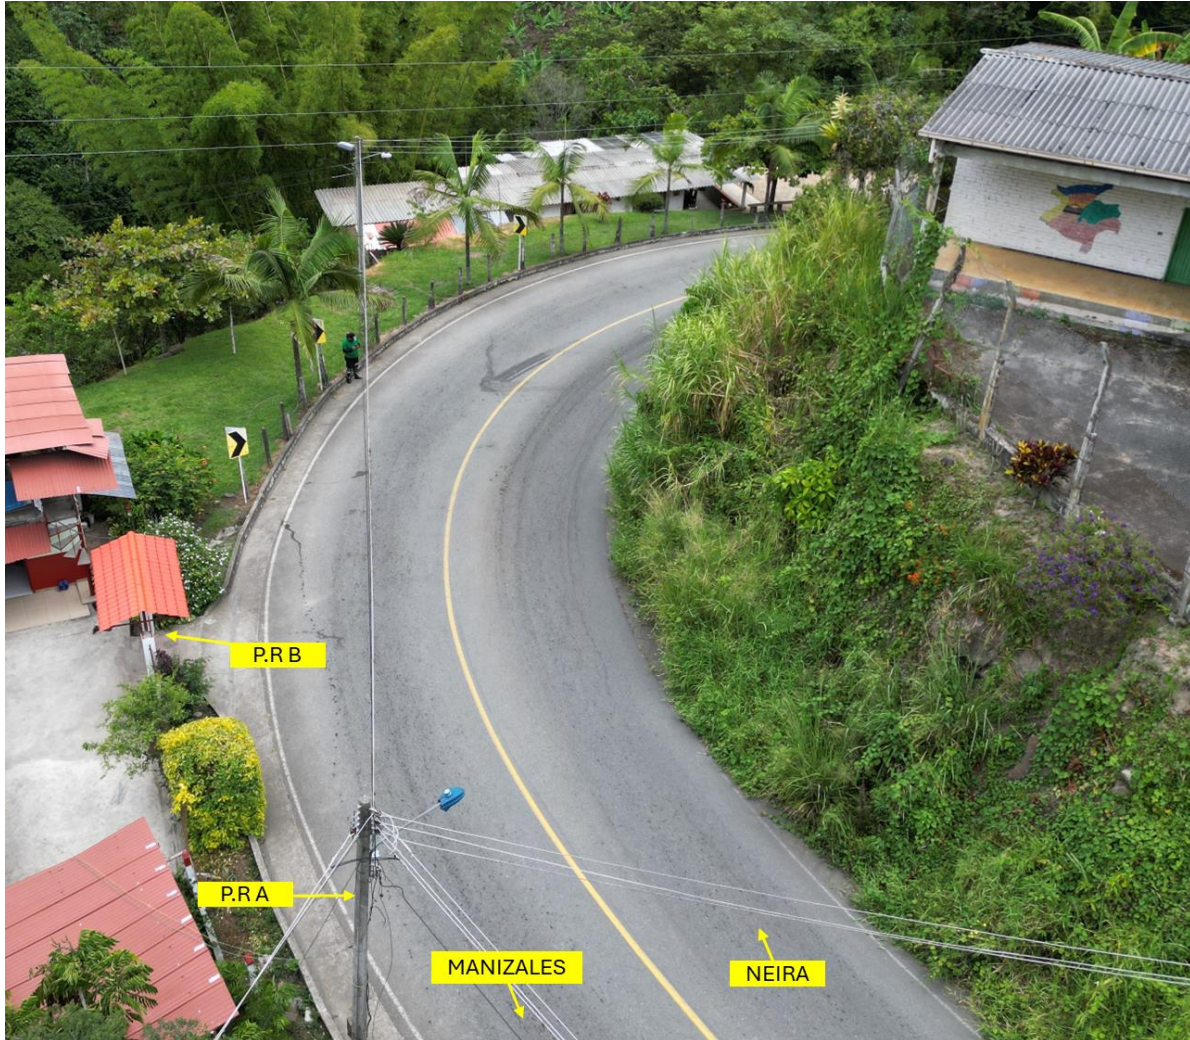
Fotografía No.3 Panorámica elevada: registro en sentido Manizales - Neira sobre la curva donde ocurren los hechos, se registra la morfología de la vía y se resaltan los puntos de referencia del IPAT.

Nota1: la inspección al lugar de los hechos se realizó en abril 17 de 2024 por Brayan López investigador Pereira IRSVIAL, no se identifican cambios en la morfología del tramo vial.

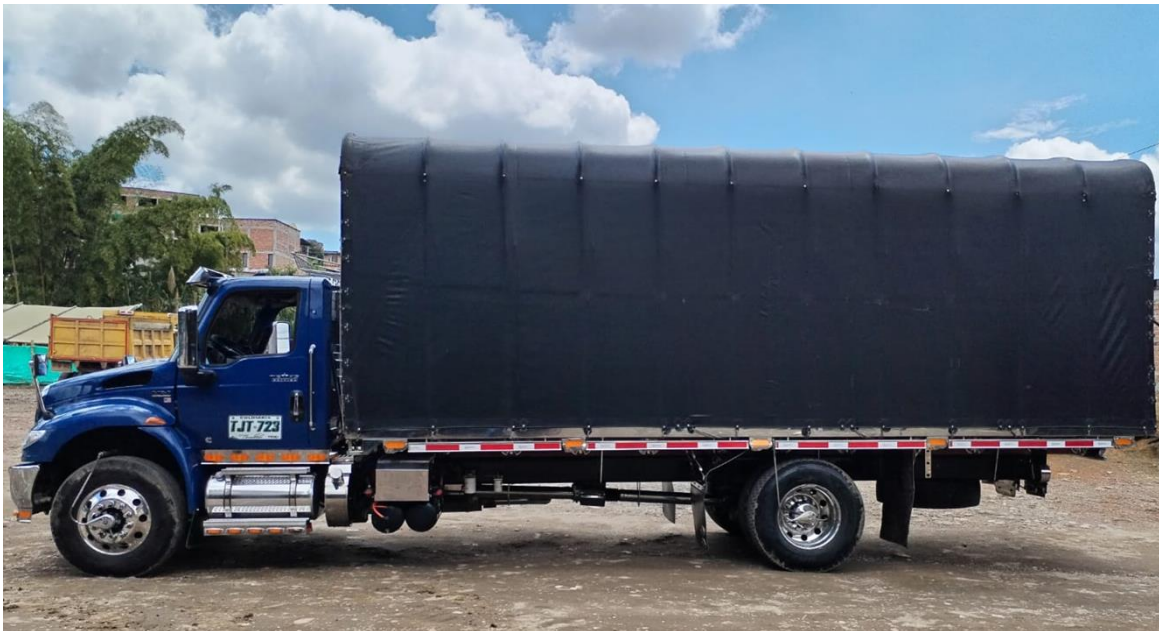
Imagen No. 5 vehículo involucrado en el siniestro motivo de investigación.

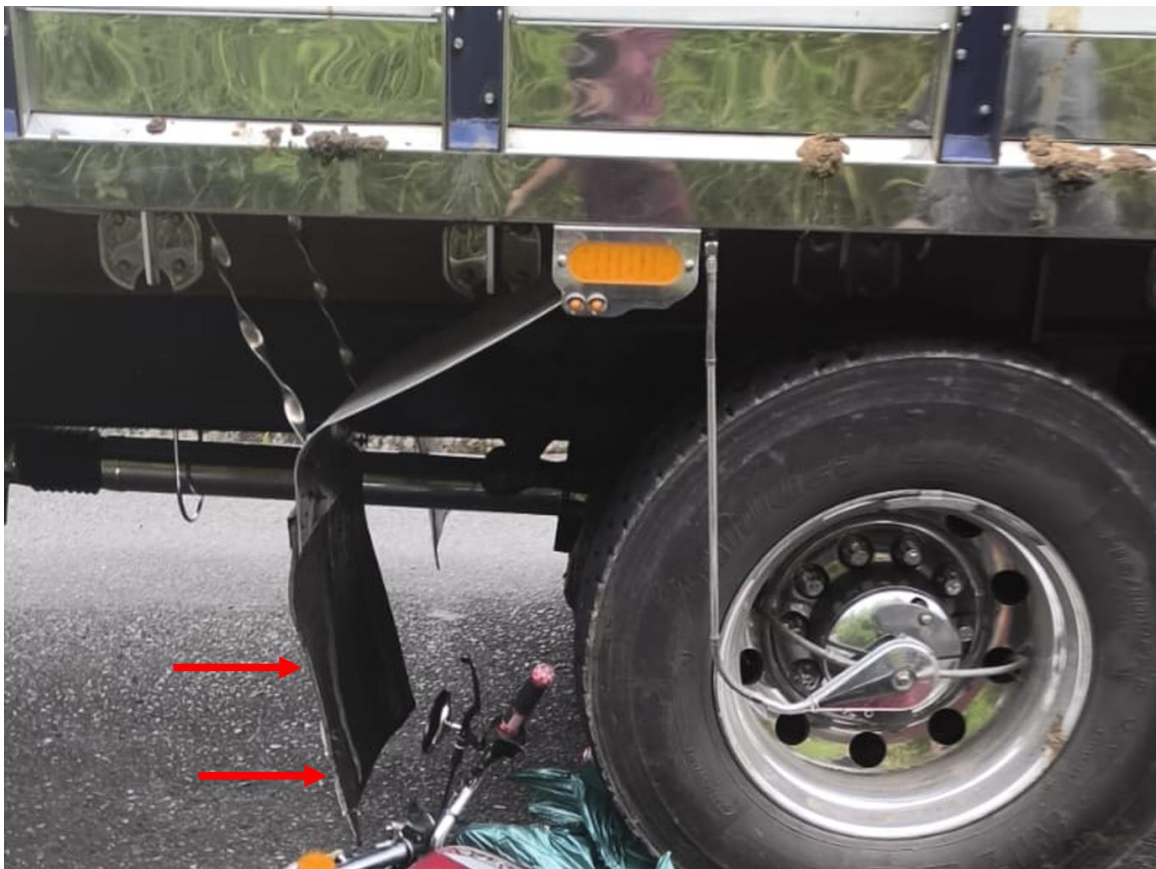
Imagen No.8: registro suministrado del día de los hechos donde se referencia parcialmente la parte del vehículo afectada por la colisión.

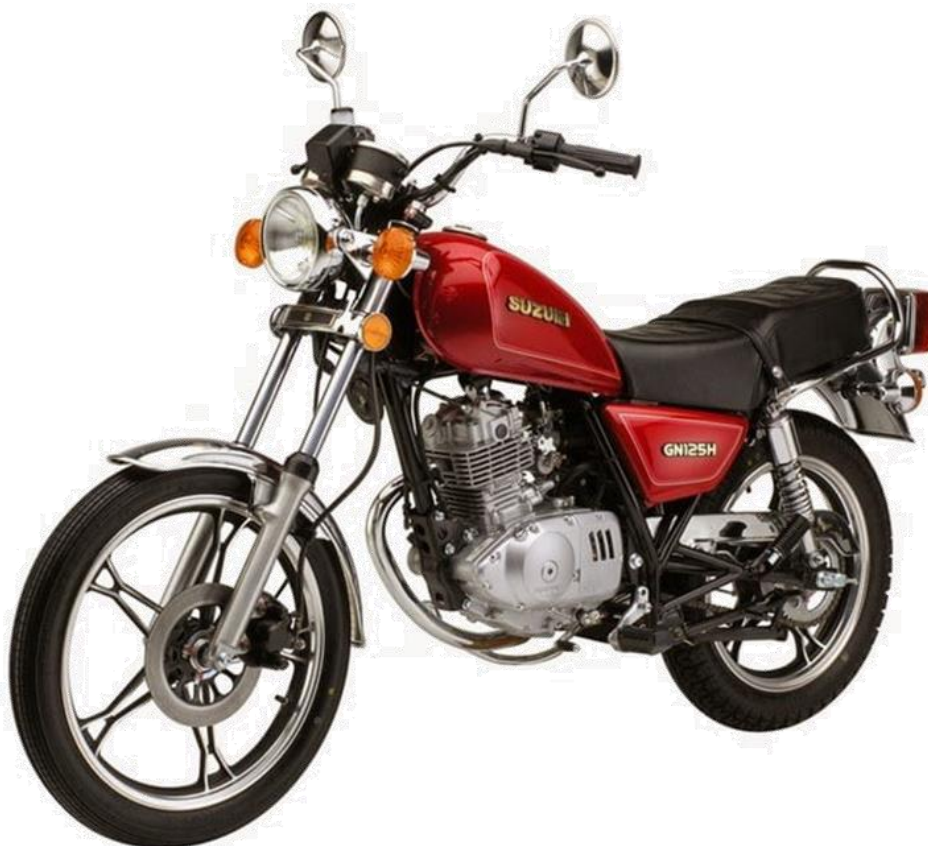
Imagen No. 9: vehículo de referencia con similares características al involucrado en el siniestro motivo de investigación.

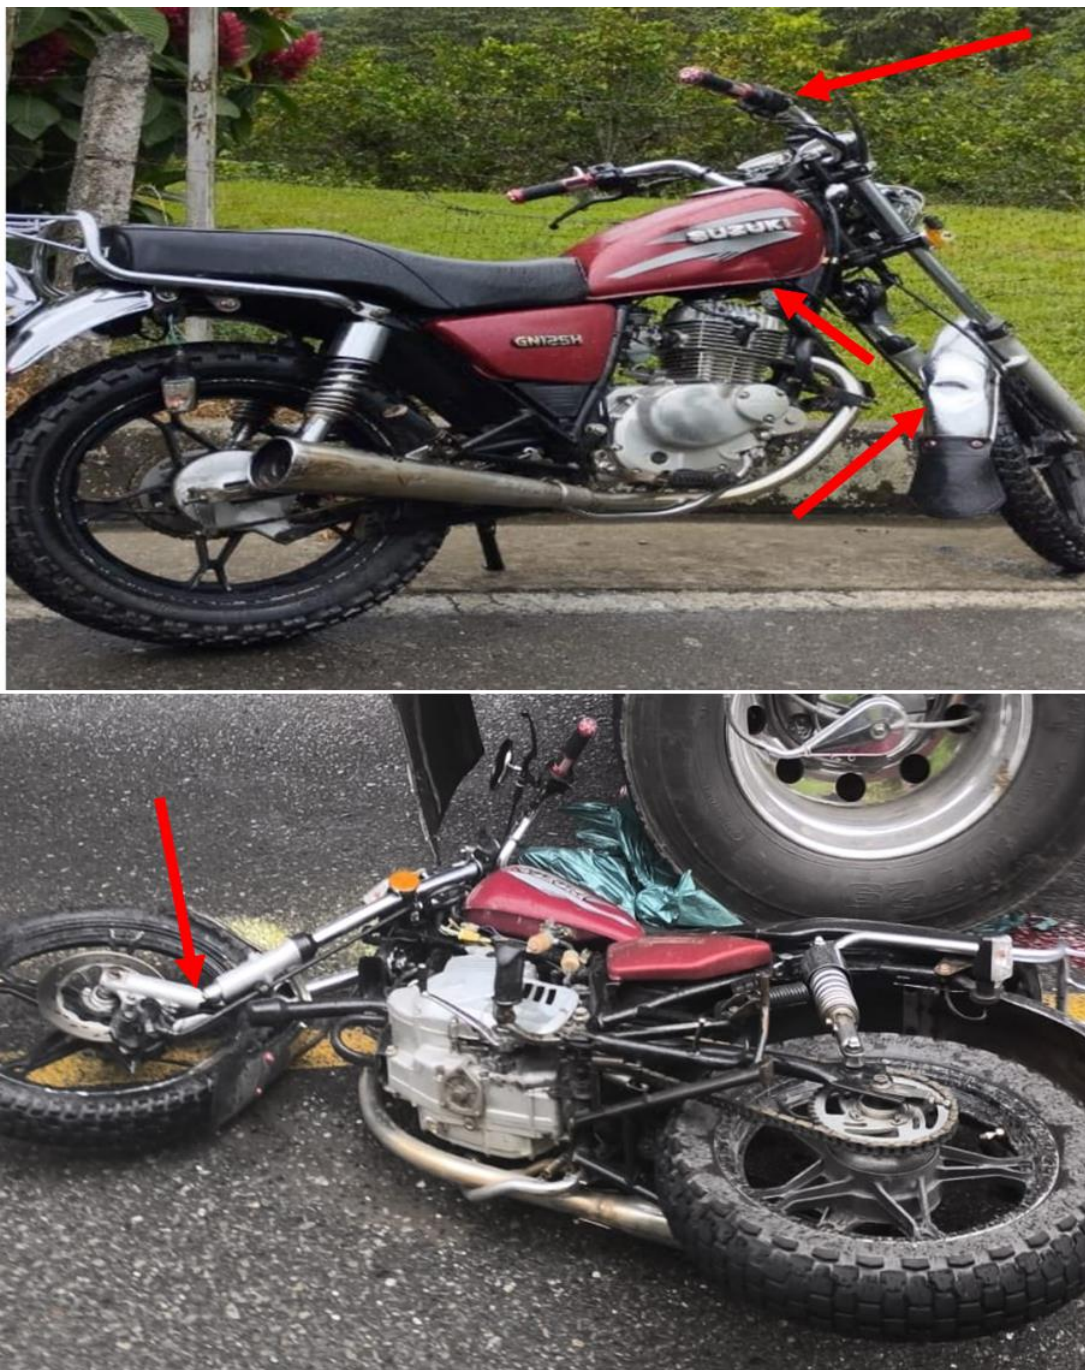
Imagen No.12: compuesta por registros del día de los hechos donde se observa parcialmente el estado final de la motocicleta, identificando daño en el eje delantero, deformación barras, doblamiento manubrio, desalojo espejo retrovisor, abolladura tanque, guardabarros con doblamiento.

- h. La relación de daños en los vehículos y configuración de la huella de arrastre permiten reconocer que al momento de la colisión entre los involucrados, la motocicleta ya se encontraba caída o alcanzando el volcamiento lateral completo.

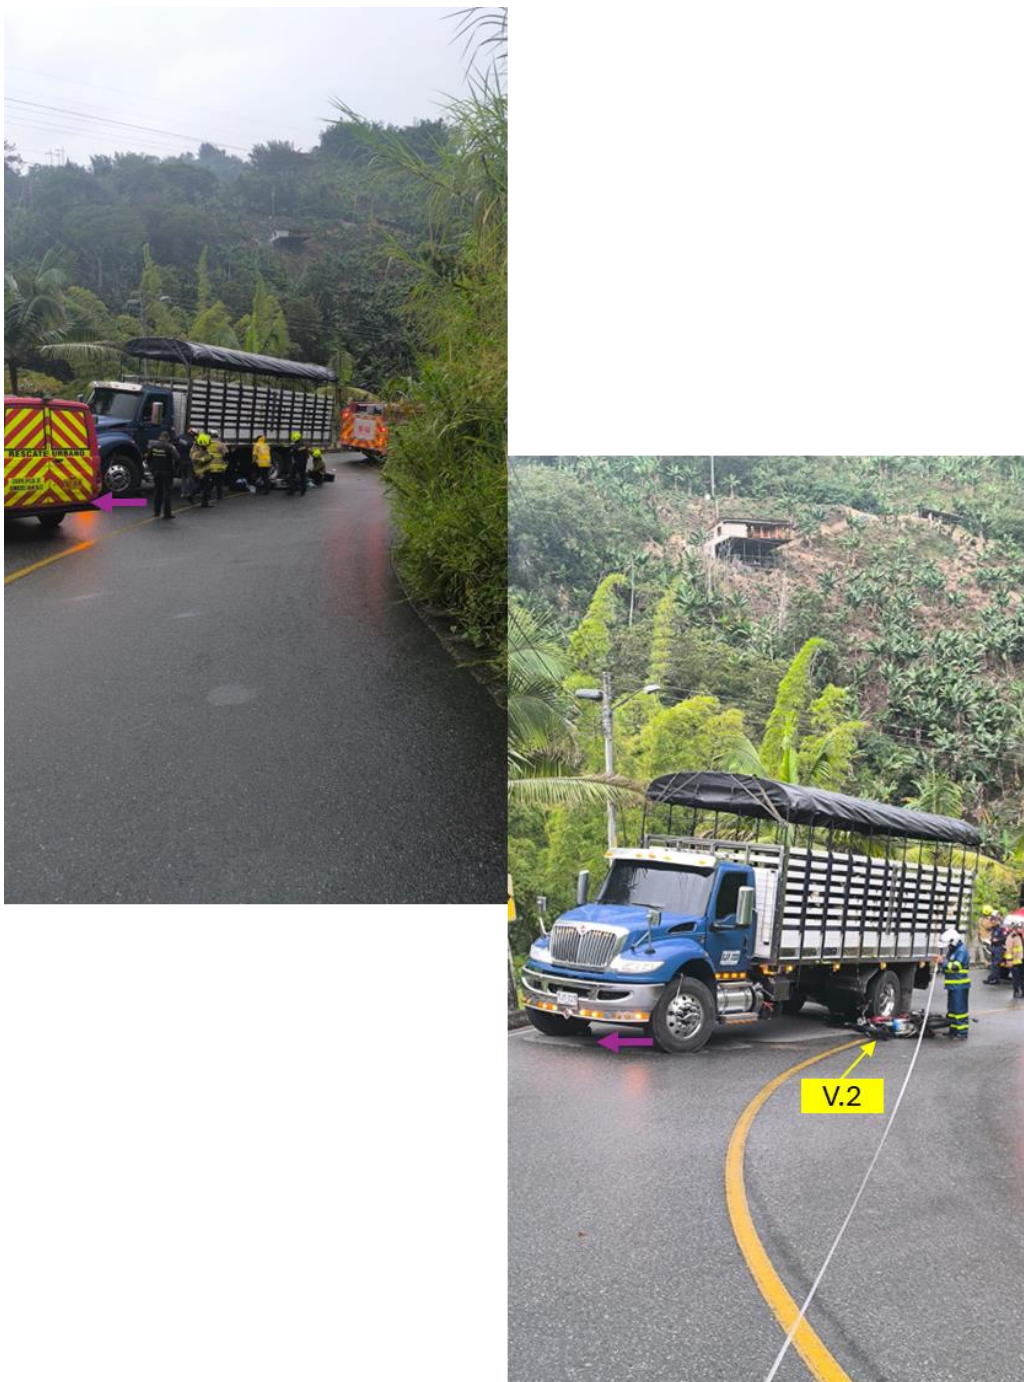
Imagen No.17: compuesta por registros del día de los hechos donde se observa la asistencia de servicios de emergencia, labores de agentes de tránsito. *La flecha púrpura indica la orientación en esta instancia de las llantas delanteras, es decir después de la acción de los servicios de emergencia.*

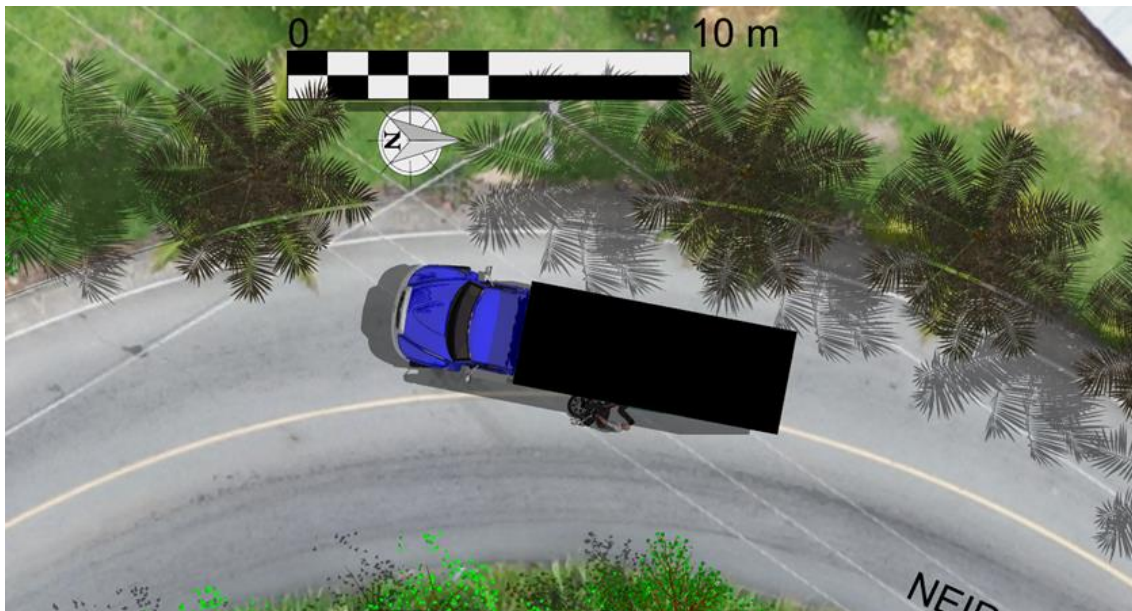
Imagen No.21: vista en planta elaborada en VirtualCrash5 que muestra la posición relativa de los involucrados al momento del impacto y el área probable donde se presentó. El área azul de 0,5 x 1m, indica que el impacto pudo presentarse en cualquier lugar de esta.

- e. Se establece con la evidencia asociada la ubicación del área de impacto sobre el centro de la calzada (línea amarilla central) y parte del carril sentido Neira – Manizales.

- f. El área de impacto posee un rango debido análisis objetivo de la evidencia y el error sistemático que se presenta en el proceso investigativo y de fijación de la evidencia en el lugar de los hechos (paralelamente porque la autoridad de tránsito no realizó la fijación adecuada técnica de dicho vestigio). Este margen de incertidumbre se traslada a los resultados de los cálculos, sin embargo, esta incertidumbre no indica desconocimiento o error, sino el resultado que mejor se ajusta desde la perspectiva forense.

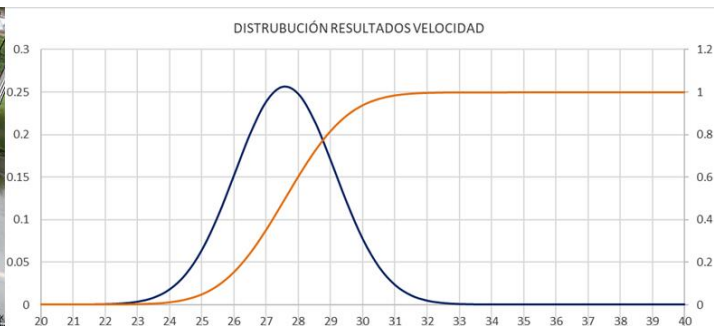
$$V = 3.6\sqrt{2gD(\mu\cos\theta \pm \sin\theta)}$$

V: Velocidad del pos impacto motocicleta entre 24 y 31 km/h

μ_1 : Coeficiente de rozamiento en la calzada entre 0,4 y 0,6

D: Distancia recorrida entre 4,5 y 5,5 m.

θ : pendiente de la vía 6°

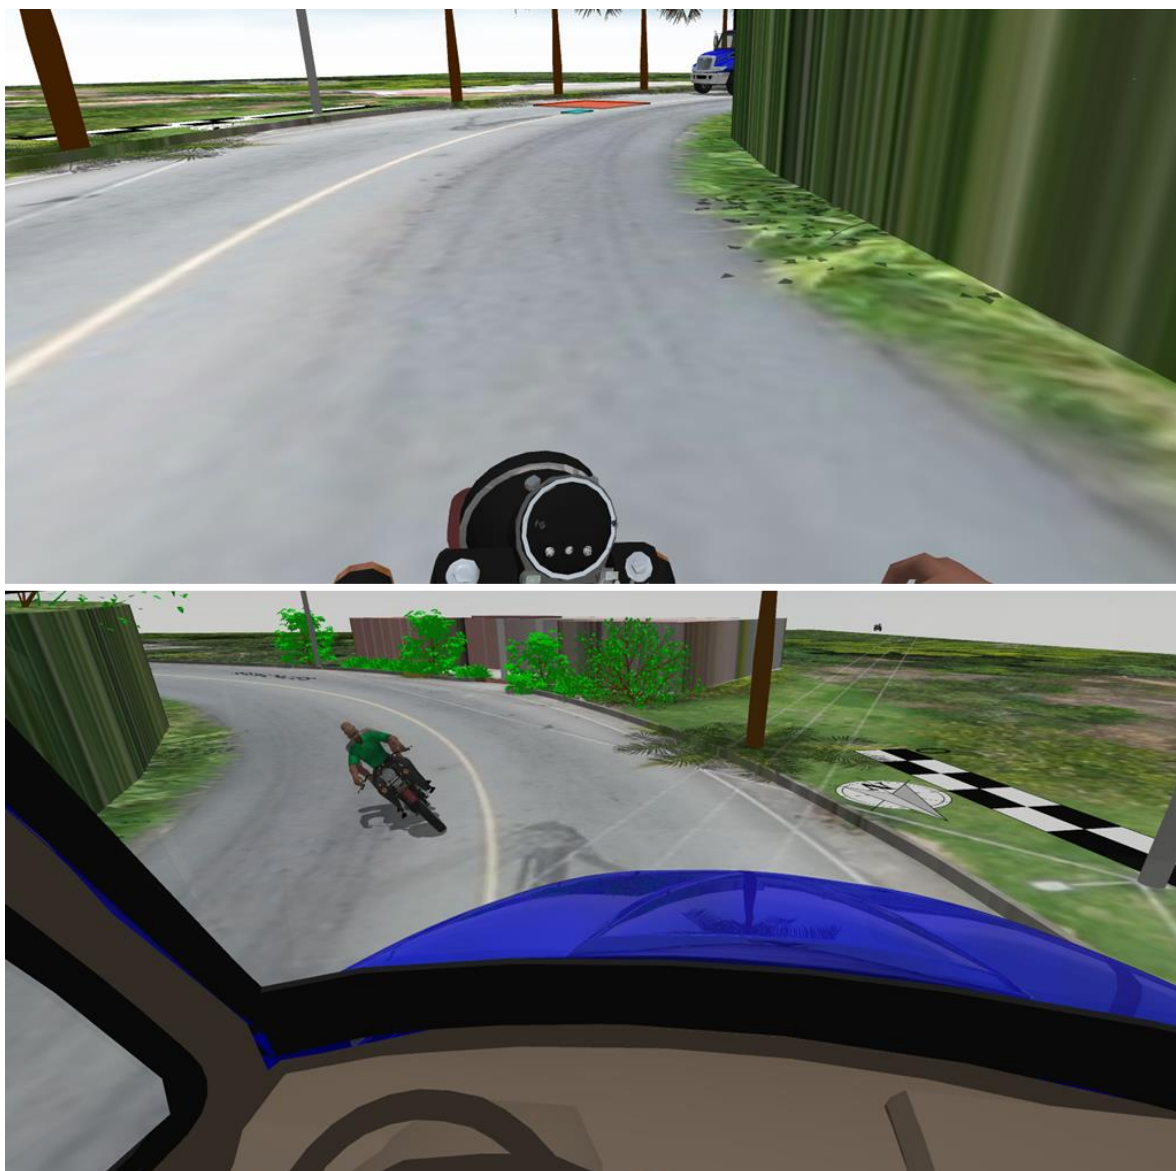
En el presente siniestro se identifica que el operador del camión identifica la aproximación y pérdida de estabilidad de la motocicleta como una situación de riesgo inminente y realiza un proceso de reacción que conlleva a iniciar un frenado de emergencia, proceso que inicia simultáneamente con el impacto; lo anterior permite reconocer que para el camión la colisión se torna inevitable debido a la dirección de aproximación de la motocicleta. En el momento en el que la motocicleta pierde el control y se dirige hacia el centro de la calzada la colisión se torna inevitable para este participante.

Imagen No.26: representación de la visual probable del motociclista en aproximación a la zona de conflicto (aprox 2-3 segundos), y la visual probable del conductor del camión en el área de reacción, aproximadamente 1 segundo promedio antes del impacto.
