REFERENCIA : CONTESTACION DEMANDA DE RESPONSABILIDAD CIVIL EXTRACONTRACTUAL No 13836310300120220026200

INFORME TÉCNICO DE RECONSTRUCCIÓN DE ACCIDENTES DE TRÁNSITO

CASO No. 5806
PLACA: UYU – 609
ENERO DEL 2023
NIVEL 1

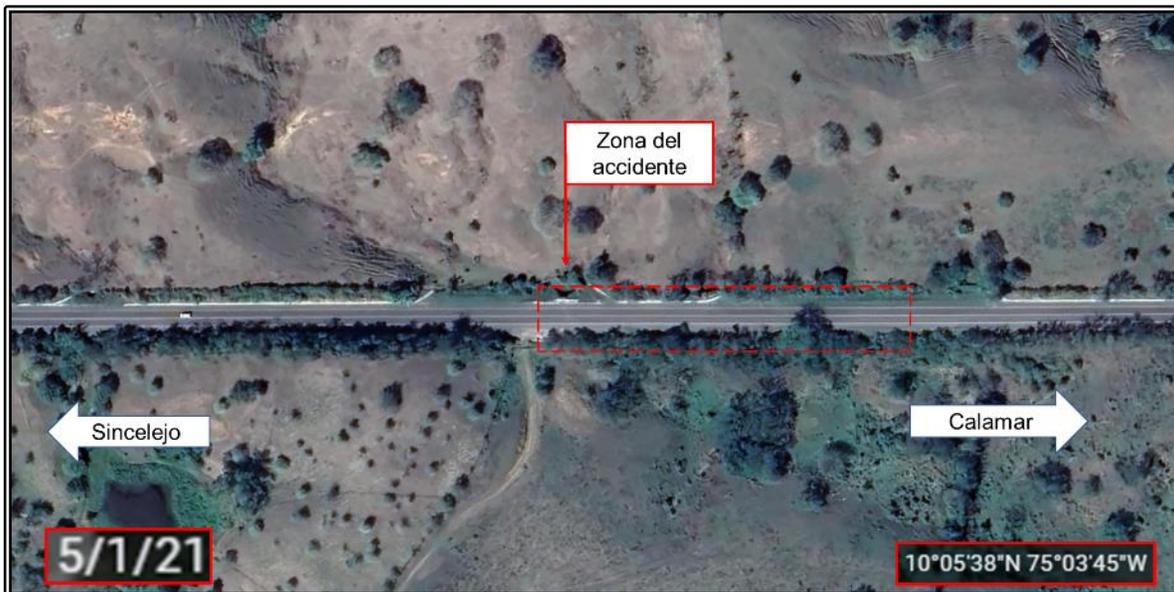
El accidente de tránsito ocurre en un tramo de la vía recta, a la altura Kilómetro 111 + 900 m, vía Sincelejo – Calamar situado en el municipio Los Manguitos departamento de Bolívar.

**Imagen 2.1 Imagen satelital del lugar del accidente.
Fuente: Google Earth.**

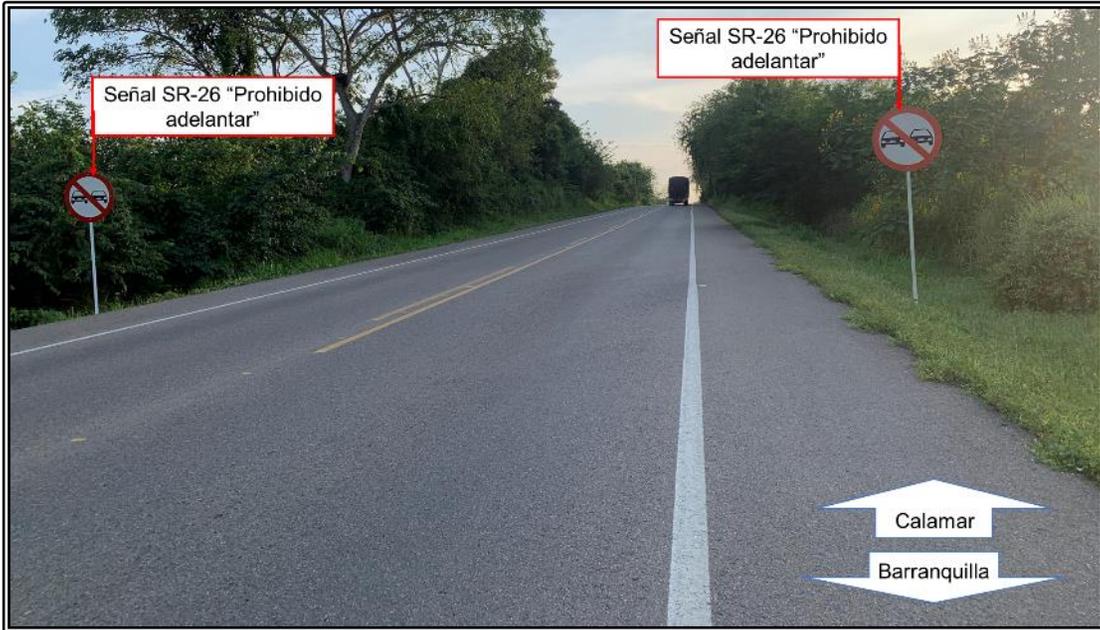
Imagen 2.2 señales ubicadas 400 m antes de la zona del accidente

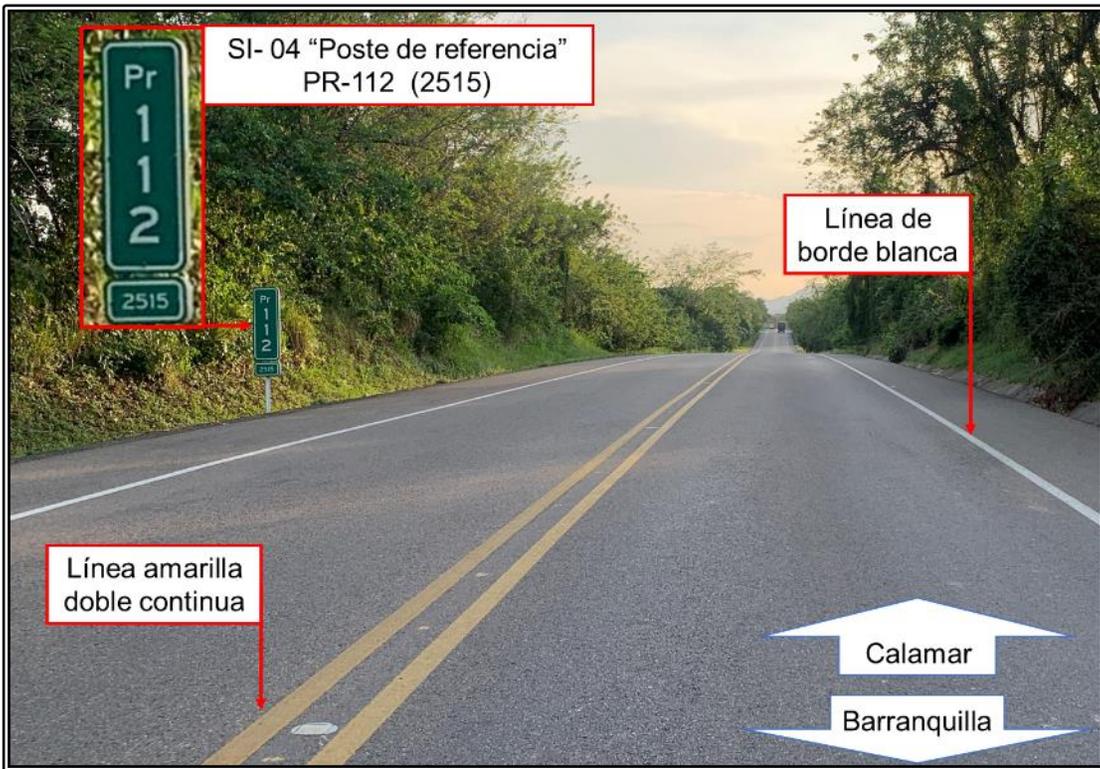
Imagen 2.3 señal ubicada 214 m antes de la zona del accidente

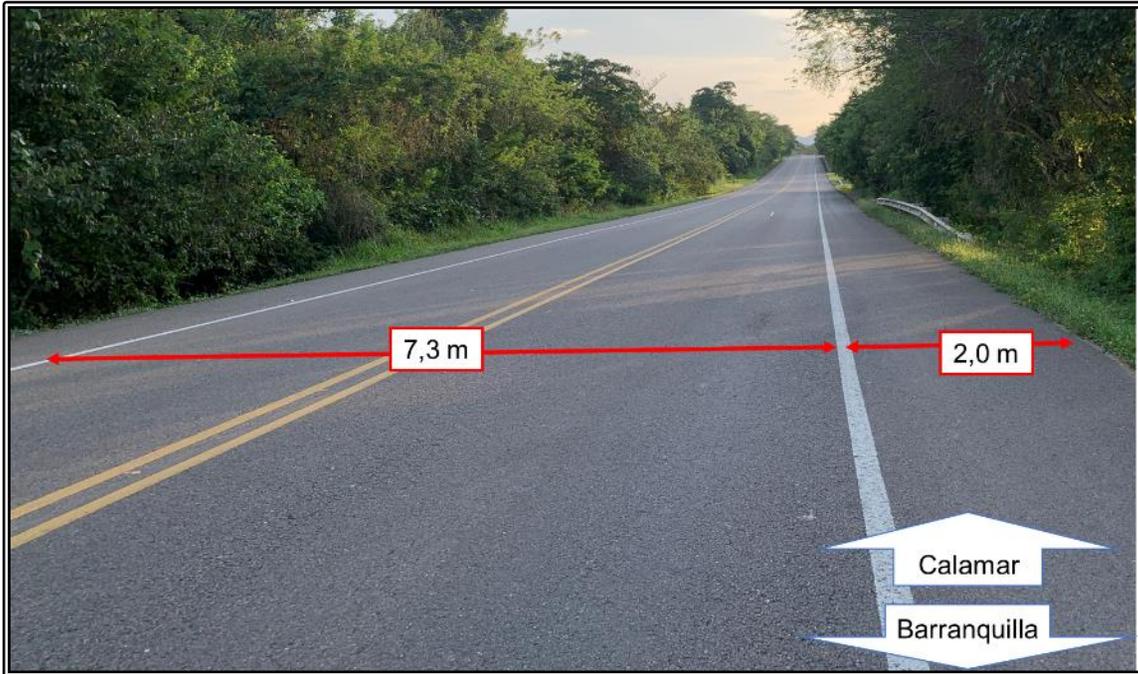
Número de carriles:	2
Ancho de vía:	7.3 m
Berma:	2.0 m
Sentido de circulación:	Doble
Estado de la vía:	Asfalto en buen estado
Señalización Horizontal:	Línea de borde blanca Línea de central amarilla doble continua
Señalización vertical:	Sentido Sincelejo – Calamar Dos señales SR-26 “Prohibido adelantar” ubicadas aproximadamente 400 m antes de la zona del accidente
Otros dispositivos:	Señal SI-04 “Poste de referencia” (PR – 112 (2515)) ubicada aproximadamente 214 m antes de la zona del accidente Baranda metálica ubicada sobre la zona del accidente

Imagen 2.4 Características de la vía kilómetro 111+900 m

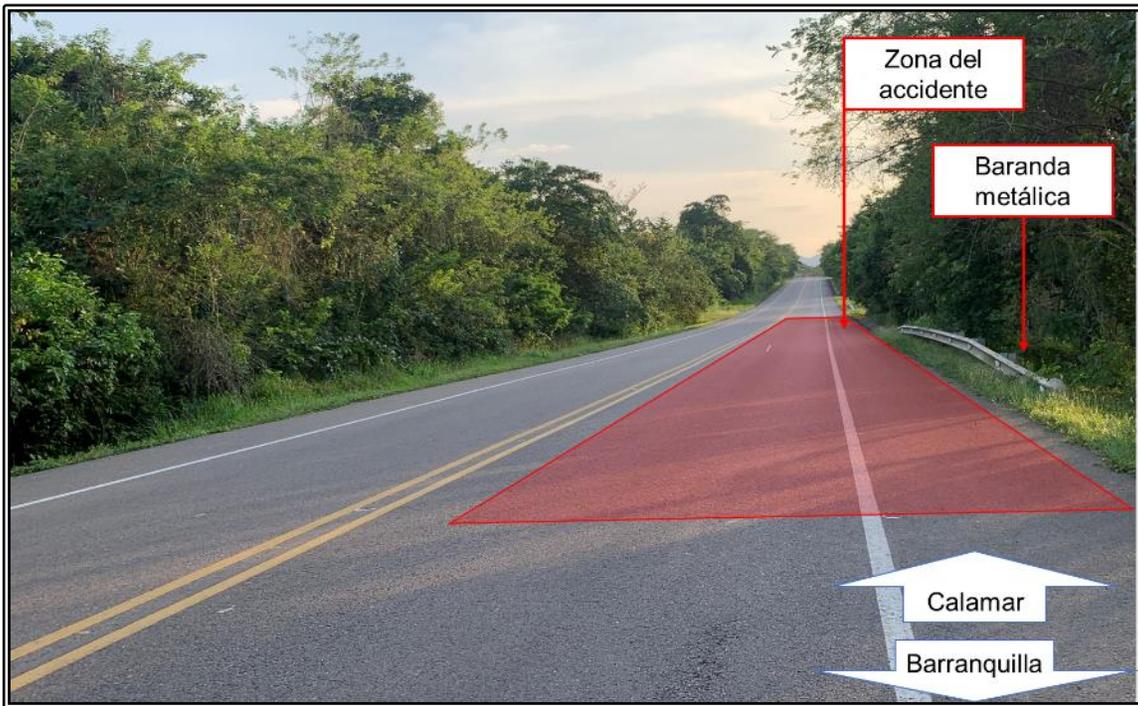
Imagen 2.5 Características zona del accidente

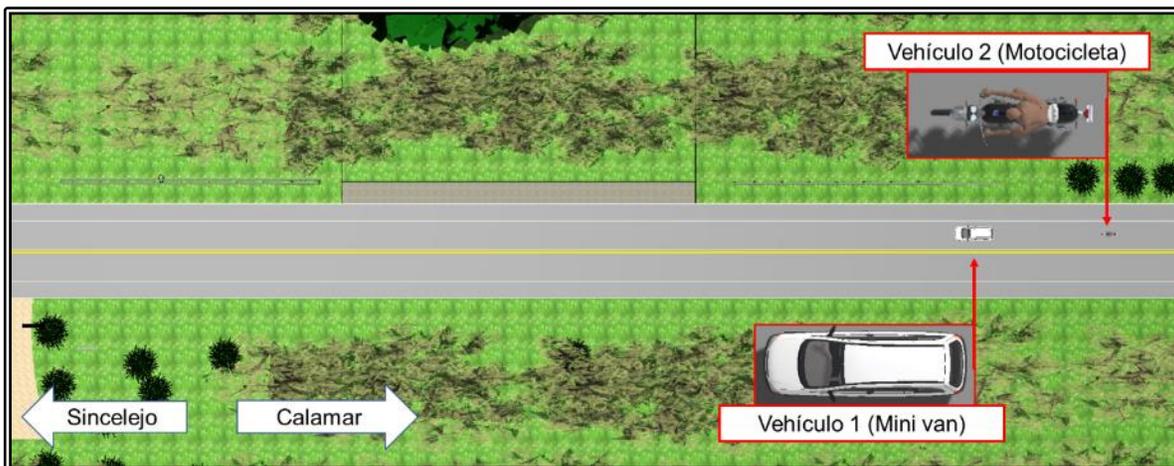
- El vehículo 1 (Mini van) y vehículo 2 (Motocicleta), circulaban en sentido Calamar – Sincelejo a la altura del kilómetro 111 + 900 m.

Imagen 2.6 sentido de circulación de los vehículos

Nota: Las posiciones mostradas son esquemáticas y muestran un posible sentido de circulación de los involucrados.

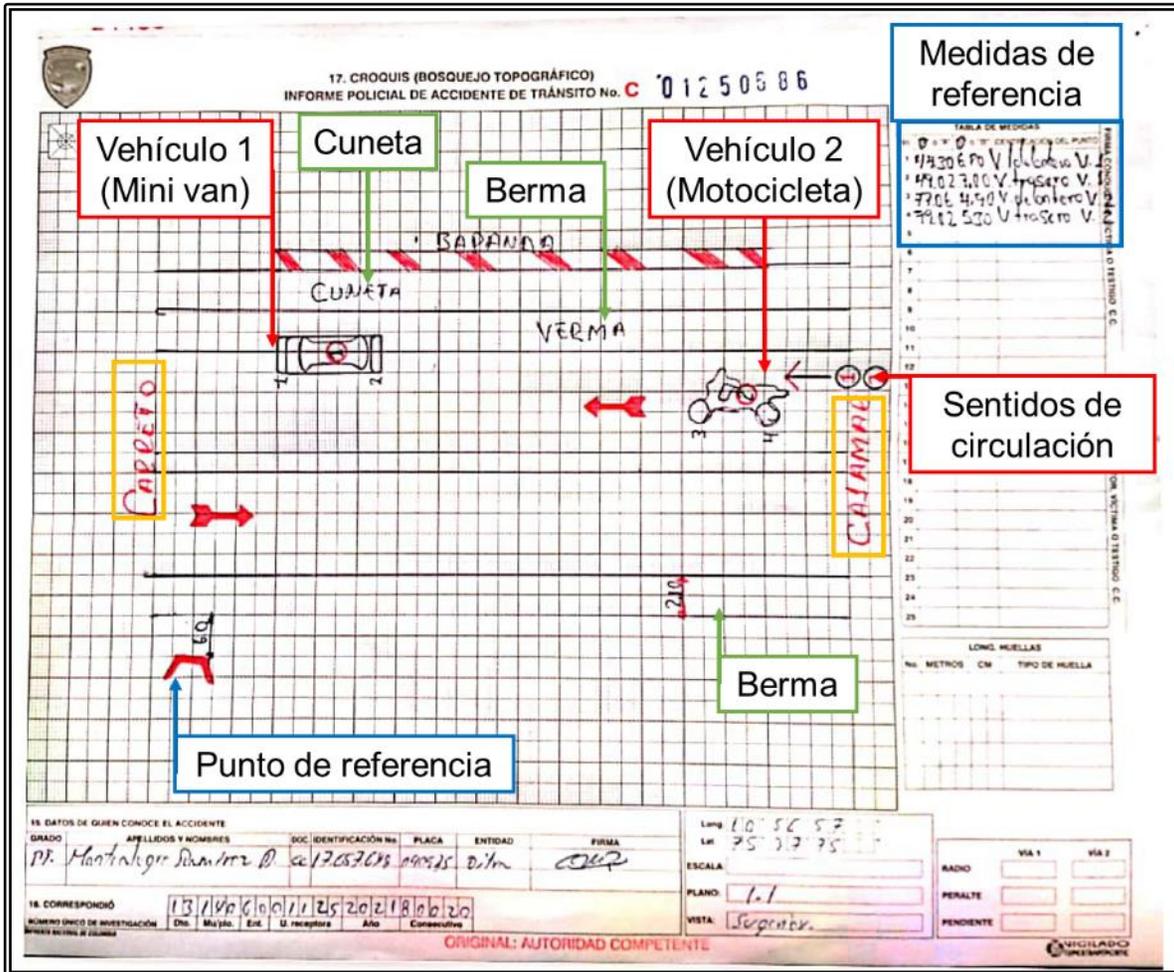
Dentro de la información suministrada se cuenta con el dibujo topográfico de la autoridad, se registra las posiciones finales del vehículo 1 (Mini van), vehículo 2 (Motocicleta), fijados respecto al punto de referencia.

Imagen 2.7 Dibujo Topográfico

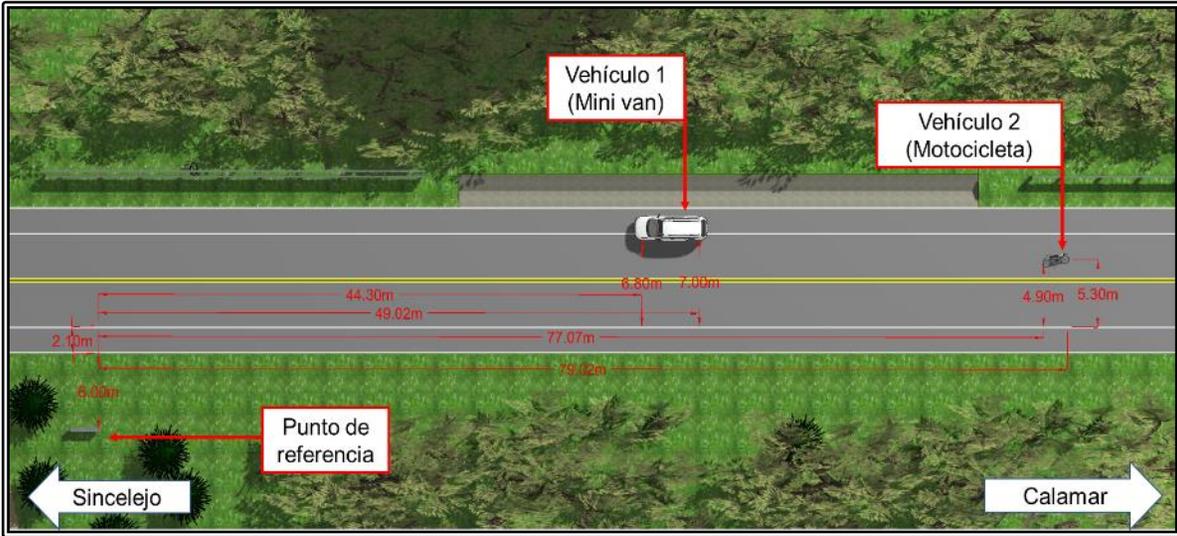
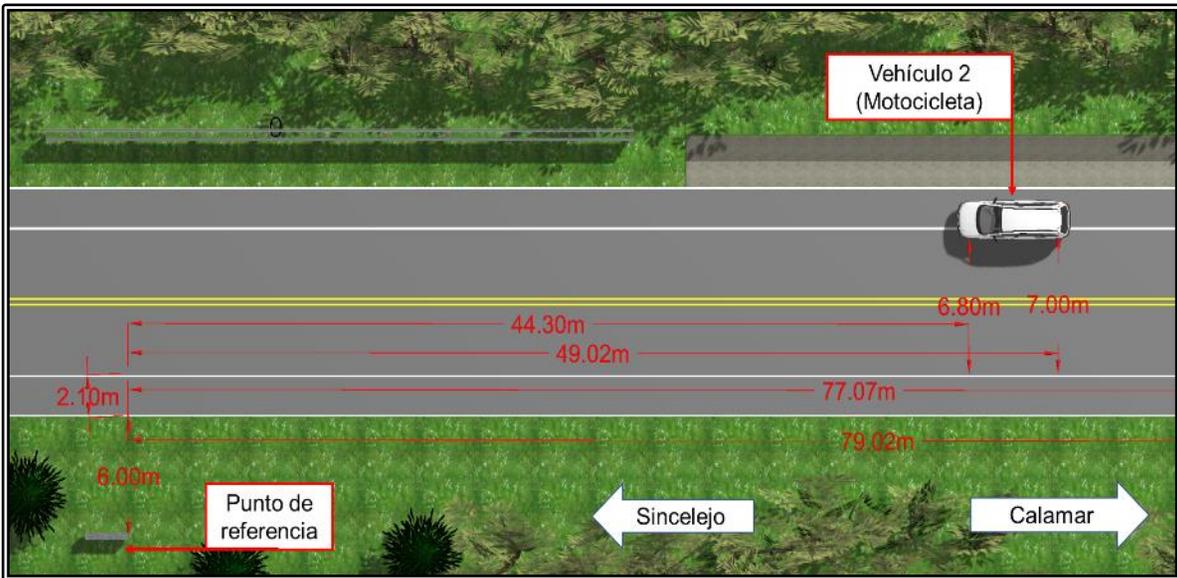
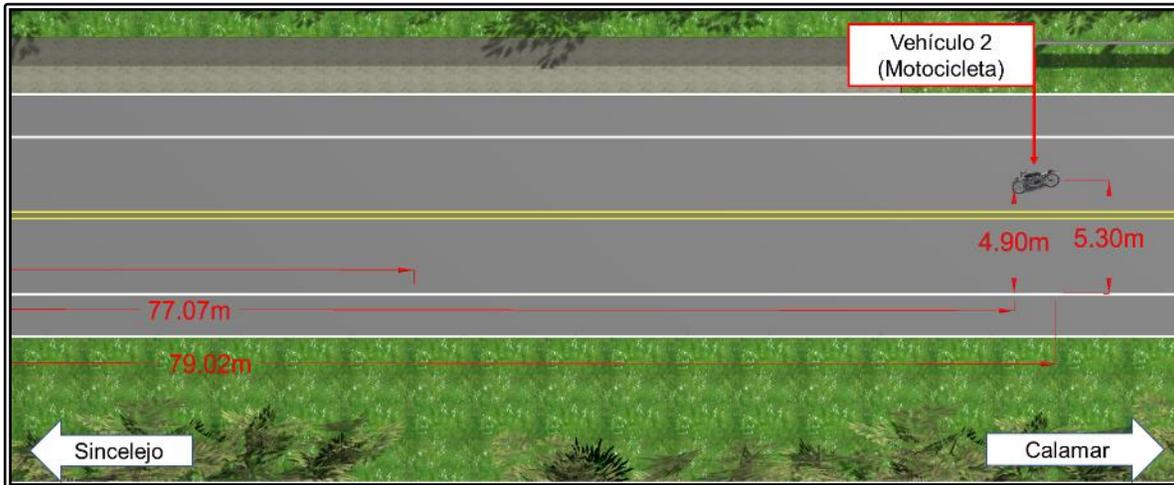
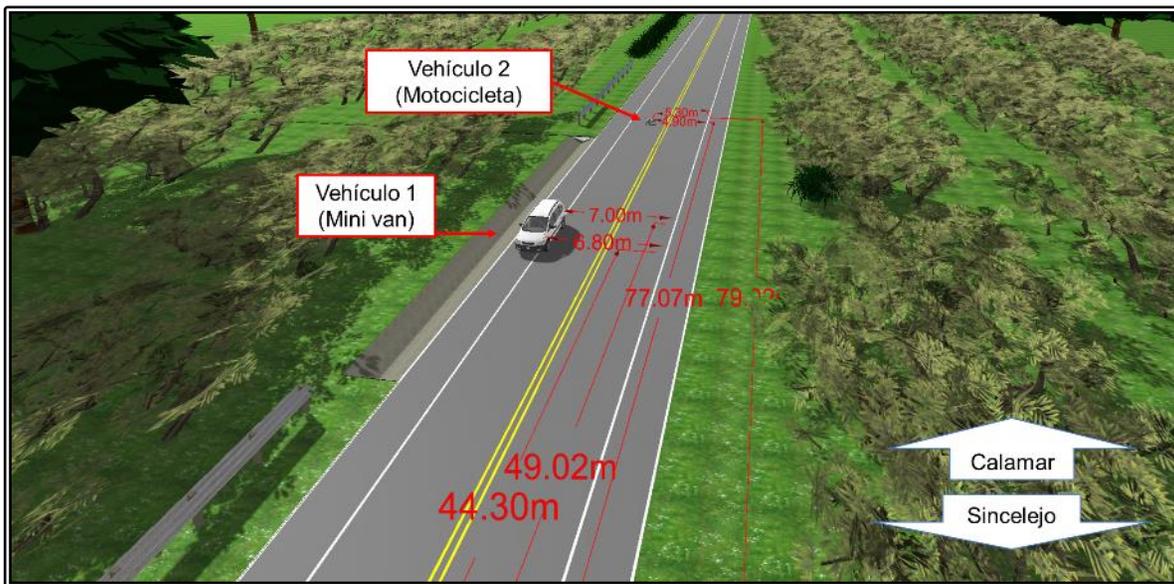
A continuación, se exhibe el plano a escala de la escena de acuerdo con la información obtenida en el dibujo topográfico, y labores de campo realizadas en el lugar de los hechos por funcionarios de Cesvi Colombia.

Imagen 2.8 Plano general de la escena

Imagen 2.9 Plano medio de la escena

Imagen 2.10 Plano medio de la escena

Imagen 2.11 Plano general de la escena

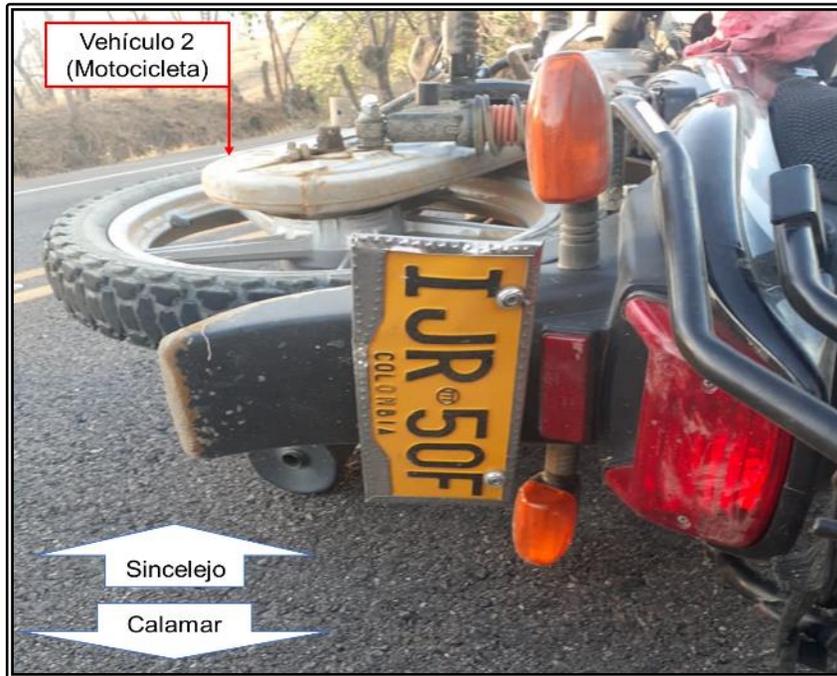
Imagen 2.12 Posición final vehículo 2 (Motocicleta)

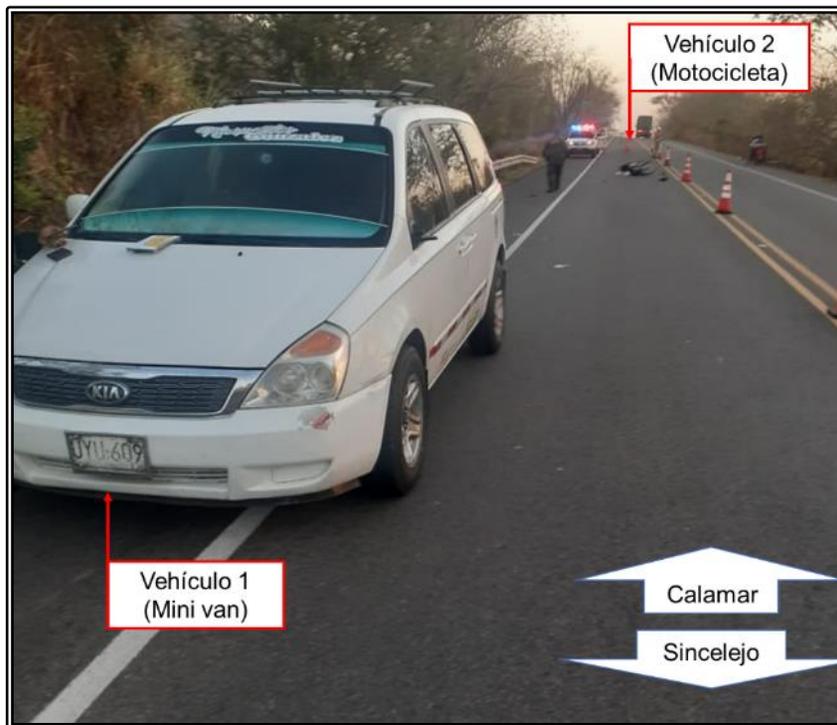
Imagen 2.13 Posición final vehículo 1 (Mini Van)

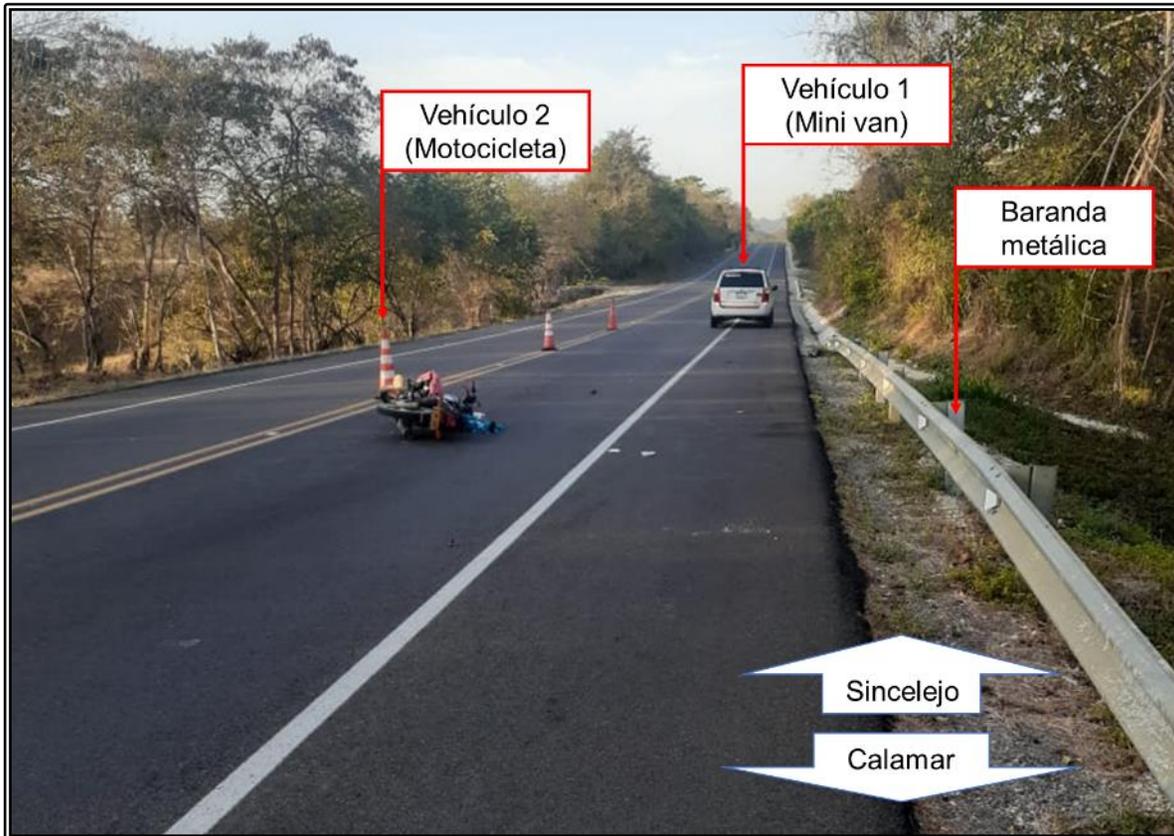
Imagen 2.15 Posiciones finales de los vehículos involucrados

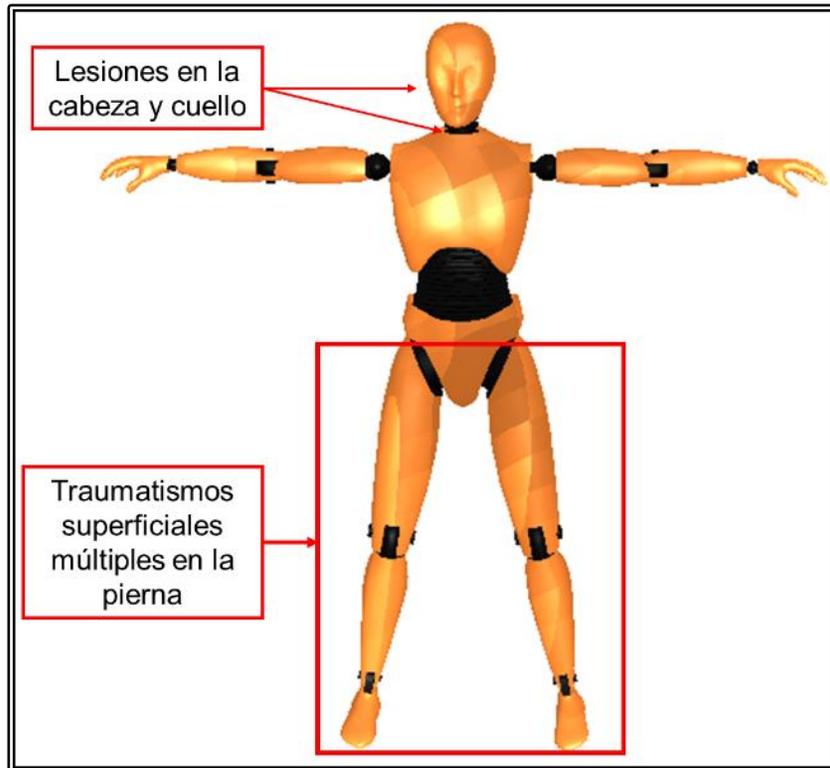
Imagen 2.16 Lesiones del motociclista

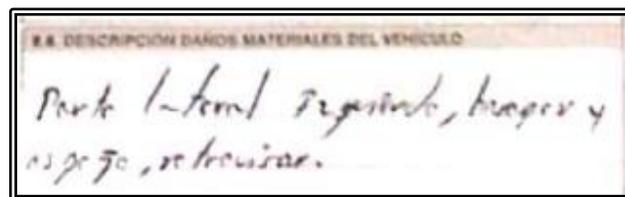
Imagen 3.2 Descripción de daños vehículo 1 (Mini van)

“ PARTE LATERAL IZQUIERDA, BOMPER Y ESPEJO RETROVISOR ”

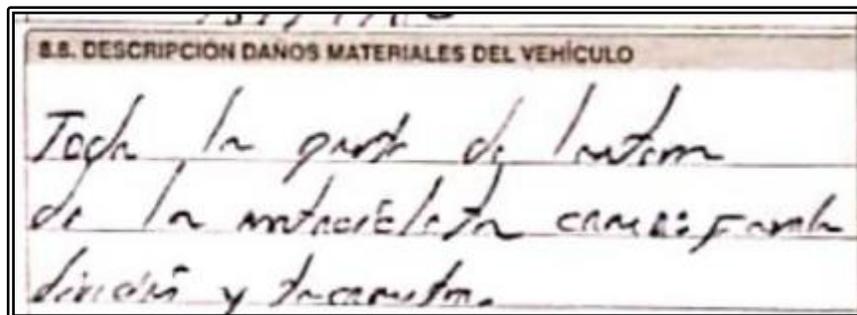
Imagen 3.5 Descripción de daños vehículo 2

" TODA LA PARTE DELANTERA DE LA MOTOCICLETA COMO: FAROLA DIRECCIÓN Y TACÓMETRO."

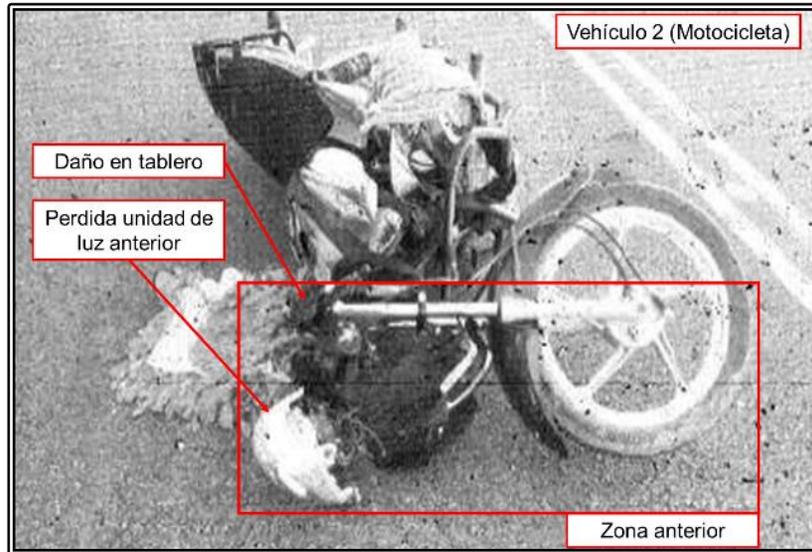
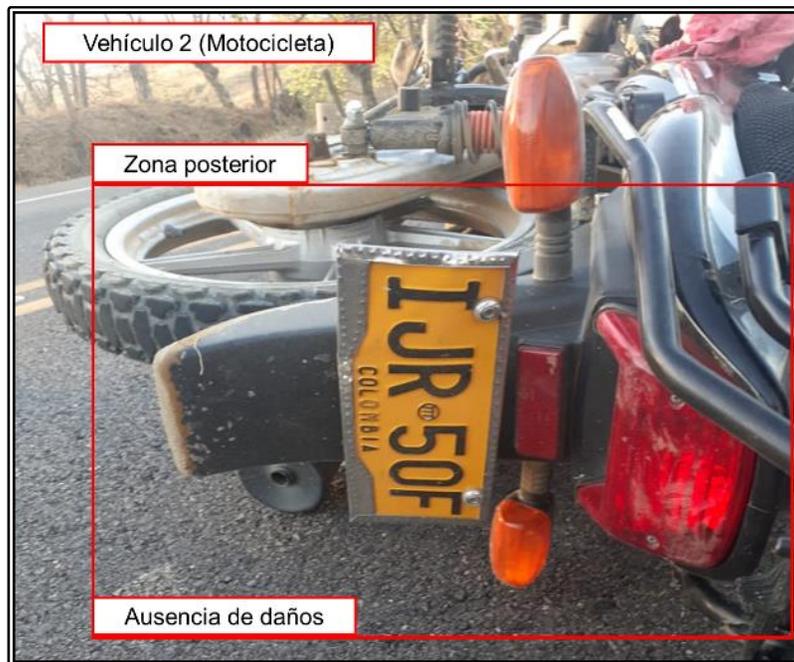
El registro fotográfico permite evidenciar daños en la zona anterior del vehículo 2 (Motocicleta) como, perdida de la unidad de luz, daño en el conjunto de dirección y tablero, además se infiere que presenta daños en su lateral derecho teniendo en cuenta el volcamiento lateral.

Imagen 3.6 Daños vehículo 2 (Motocicleta)

Imagen 3.7 Daños vehículo 2 (Motocicleta)

Según el análisis de daños y lo registrado en el informe de la autoridad, es posible descartar cualquier tipo de contacto con la zona posterior del vehículo 2 (Motocicleta).

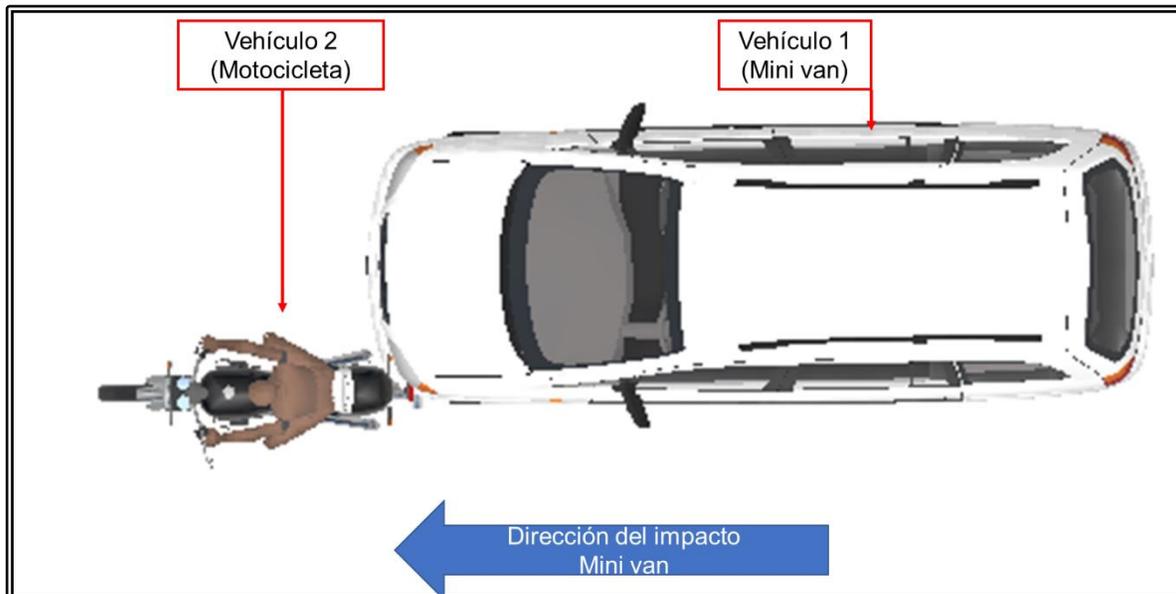
Se plantea un choque lateral por alcance del vehículo 1 (Mini van) hacia el vehículo 2 (Motocicleta), circulando los rodantes en el mismo sentido.

Imagen 3.8 Configuración de impacto hipótesis 1

Imagen 3.9 Configuración de impacto hipótesis 1

Es posible descartar dicha hipótesis ya que, en la información registrada en el informe de la autoridad y el registro fotográfico, no se evidencia algún tipo de contacto o daños en la zona posterior de la motocicleta, además al presentarse un impacto de este tipo, directamente ocasionaría que la motocicleta se proyecte fuera de la trayectoria de circulación del vehículo 1 (Mini van).

3. Según el análisis de configuración de impacto, es posible descartar un choque por alcance ya que, en la información registrada en el informe de la autoridad y el registro fotográfico, no se evidencia algún tipo de contacto o daños en la zona posterior de la motocicleta, además al presentarse un impacto de este tipo, directamente ocasionaría que la motocicleta se proyecte fuera de la trayectoria de circulación del vehículo 1 (Mini van).

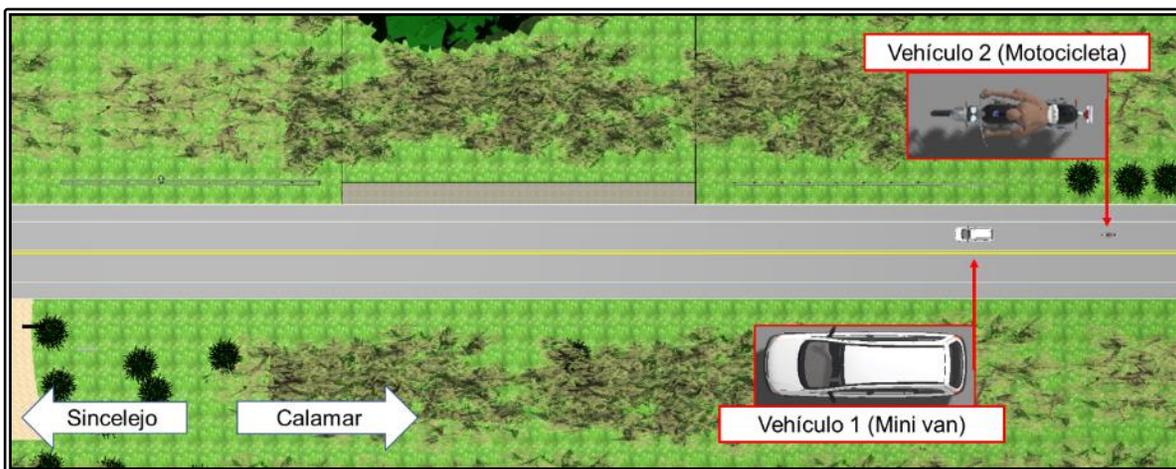
- El vehículo 1 (Mini van) y el vehículo 2 (Motocicleta), circulaba en sentido Calamar – Sincelejo a la altura del kilómetro 111 + 900 m.

Imagen 4.1 sentido de circulación de los vehículos

Nota: Las posiciones mostradas son esquemáticas y muestran un posible sentido de circulación de los involucrados.

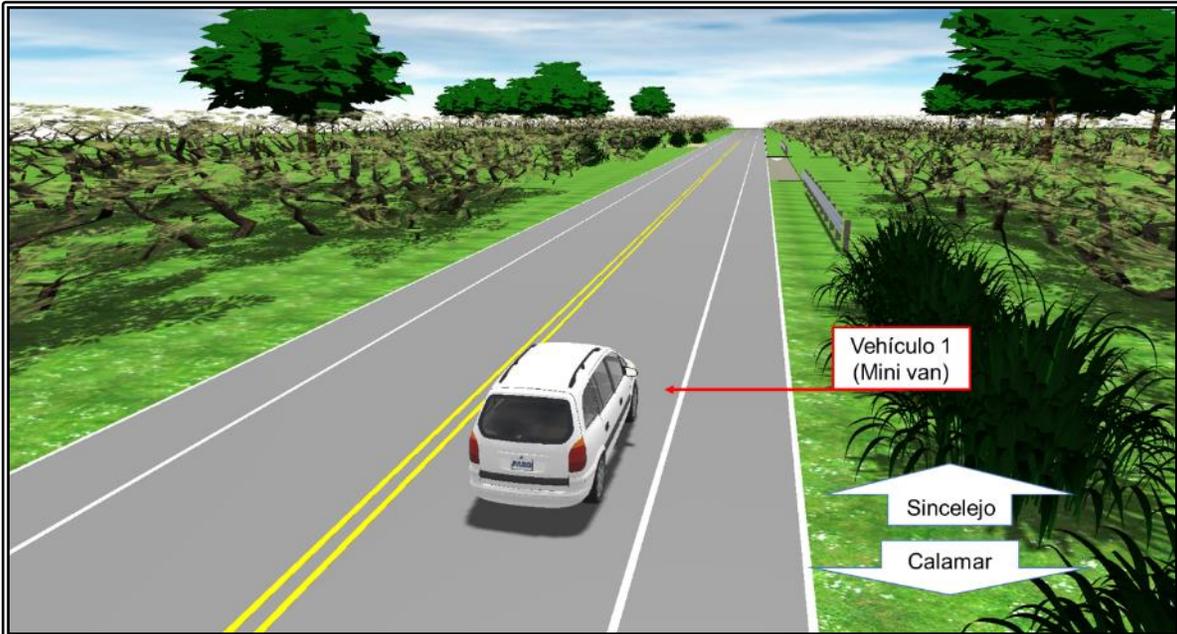
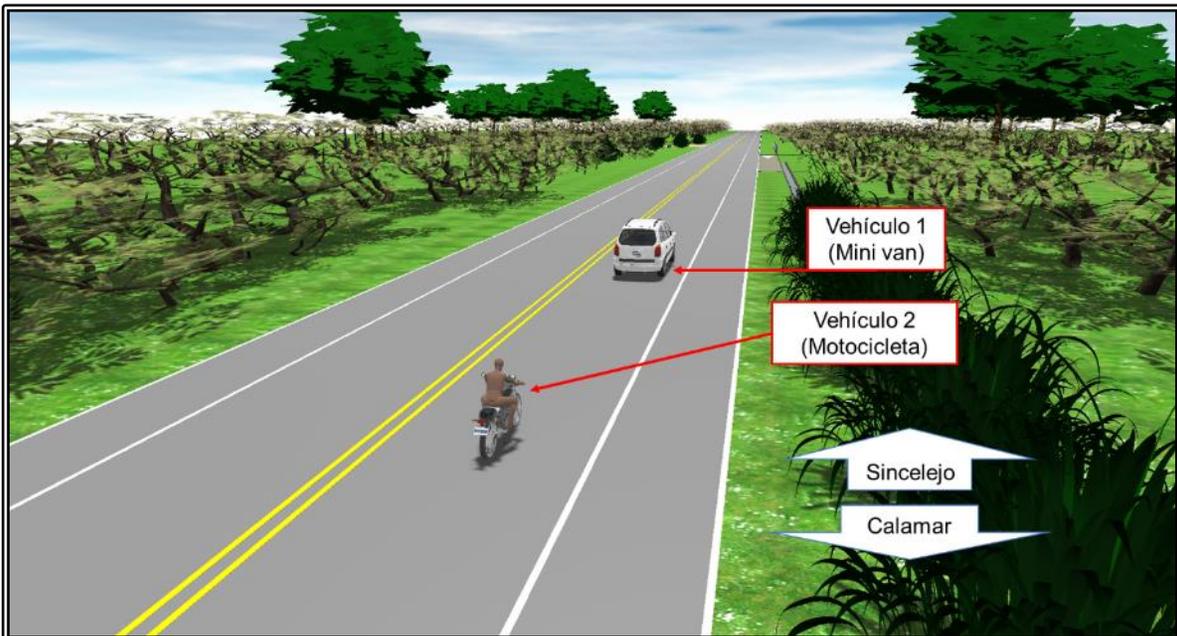
Imagen 4.2 Sentidos de circulación

Imagen 4.3 Sentidos de circulación

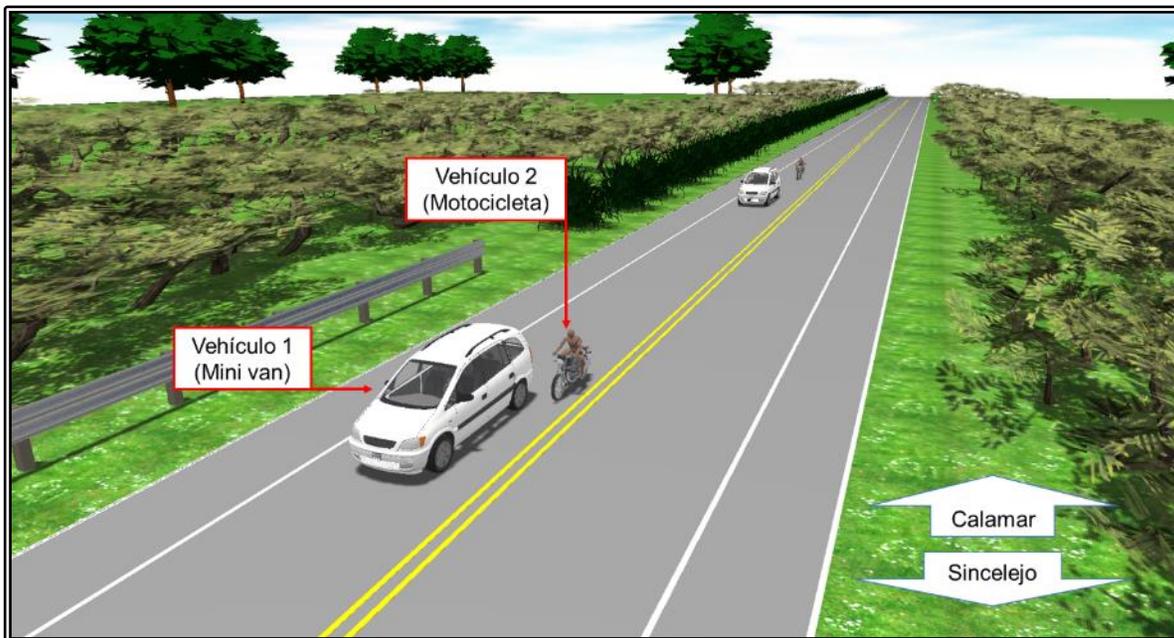
Previo al impacto entre los rodantes y para que se presentara la configuración de impacto, el vehículo 2 (Motocicleta) realizaba una maniobra de adelantamiento ubicándose sobre el lateral izquierdo del vehículo 1 (Mini van).

Imagen 4.4 Sentidos de circulación

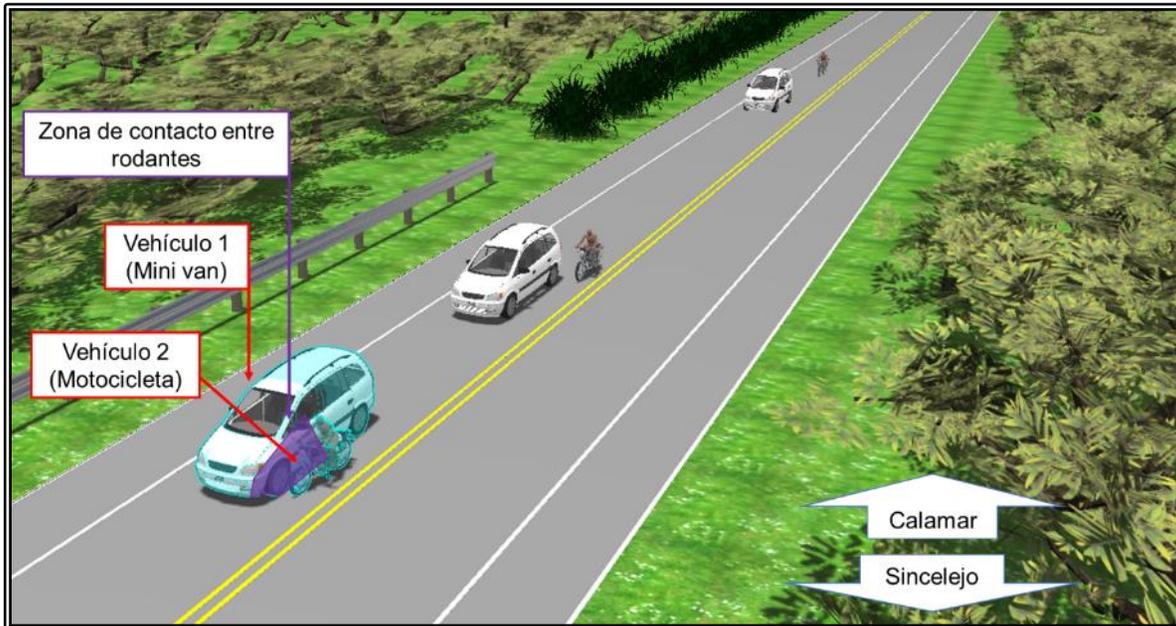
El análisis de daños e informe de la autoridad permite establecer que, en el transcurso de realizar la maniobra de adelantamiento, el vehículo 2 (Motocicleta) contacta el lateral izquierdo del vehículo 1 (Mini van) hasta el tercio anterior izquierdo.

Imagen 4.5 Zona de contacto entre rodantes

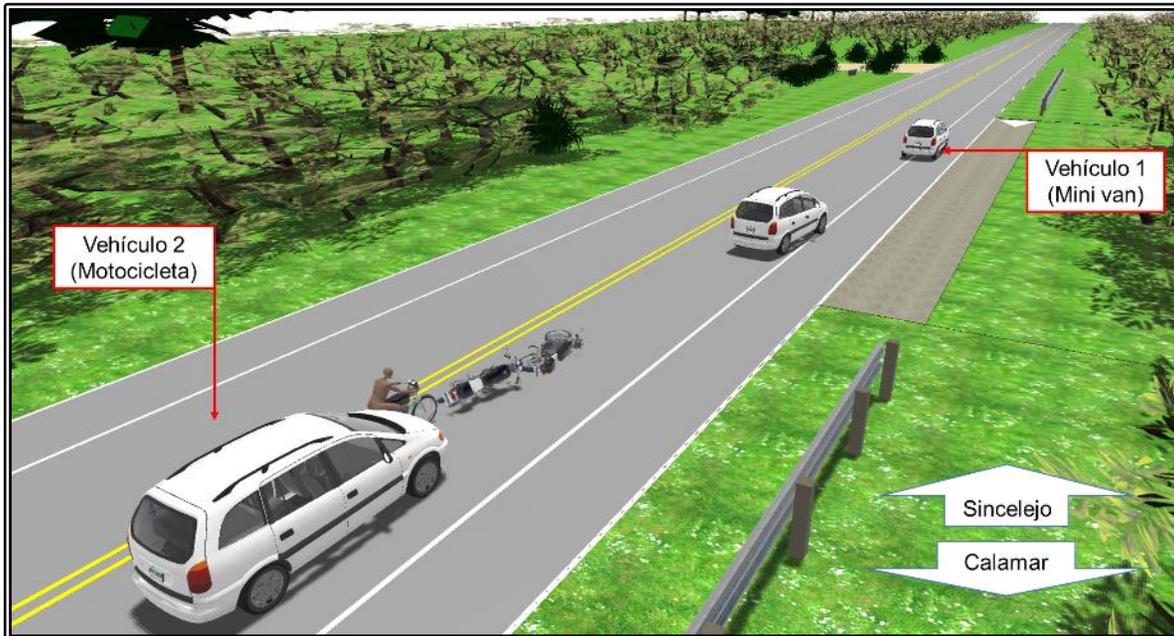
Posterior al contacto entre rodantes, el vehículo 2 (Motocicleta) cae sobre la vía hasta su posición y el vehículo 1 (Mini van), genera una maniobra a ubicarse sobre la berma, para su próxima detención.

Imagen 4.8 Trayectorias pos-impacto.

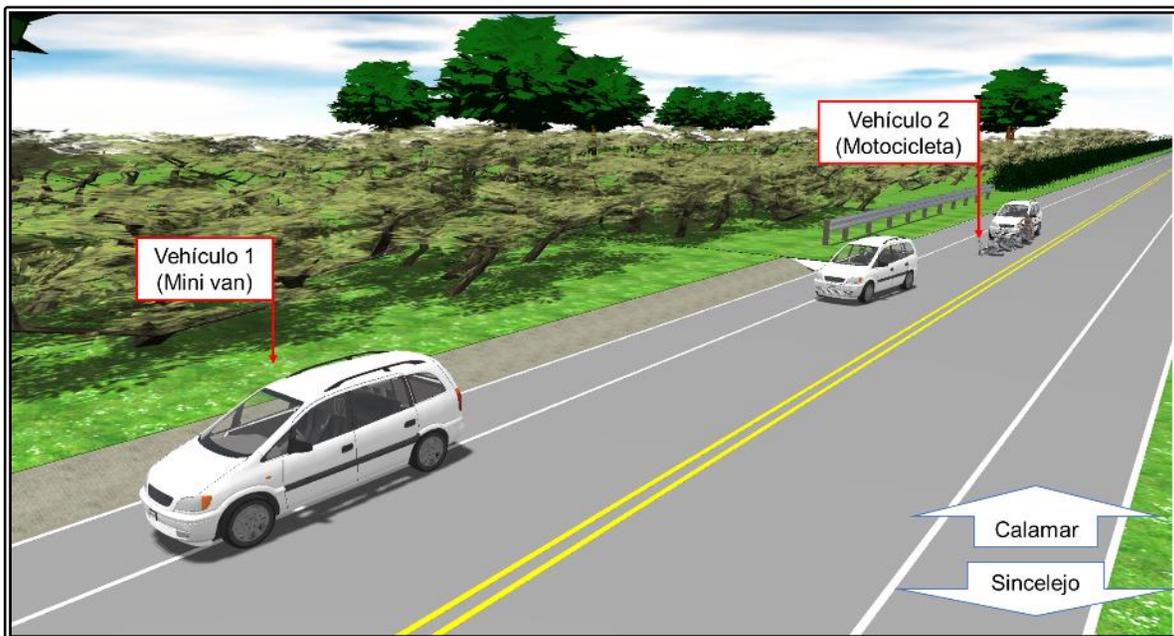
Imagen 4.9 Ubicación pos -impacto

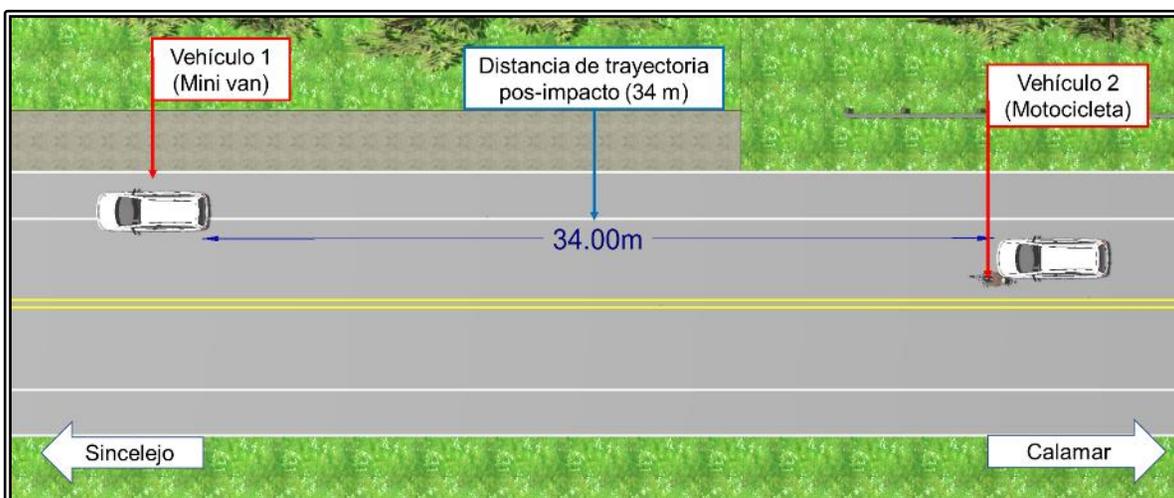
l : Distancia de proyección desde el inicio del hasta la posición final de la mini van (Medida en promedio de 34 m).

Imagen 4.10 Distancia del camión

Se establece que la velocidad mínima de tránsito del vehículo 2 (Motocicleta) está entre **29 km/h y 42 km/h**.

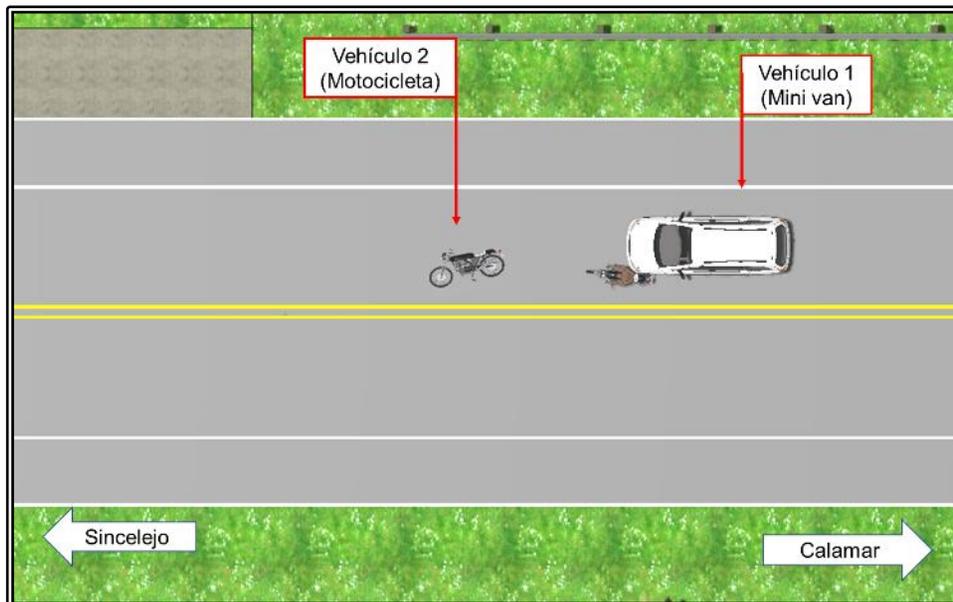
Con la información suministrada no es posible establecer la velocidad de circulación mínima de la motocicleta, ya que no se evidencia algún tipo de energía entregada o una distancia de desplazamiento considerable, por ende, no es posible realizar un análisis de velocidad mínima de circulación.

Imagen 4.11 Posición final de la motocicleta

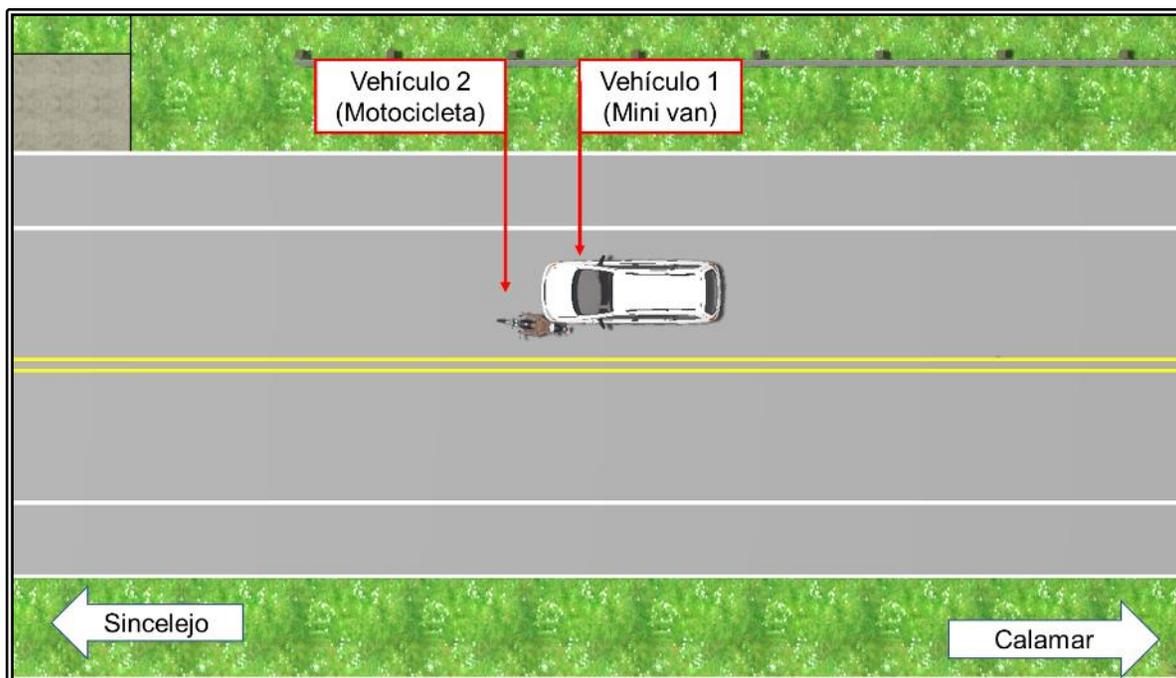
Con la información suministrada donde acotan las posiciones finales y la mecánica de colisión, se establece la ubicación del vehículo 1 (Mini van), en la zona media del carril que conduce de Calamar – Sincelejo, para el vehículo 2 (Motocicleta) es posible establecer su ubicación sobre el carril que conduce de Calamar – Sincelejo, próximo a la línea de carril doble amarilla continua.

Imagen 4.12 Ubicación de los rodantes en el impacto

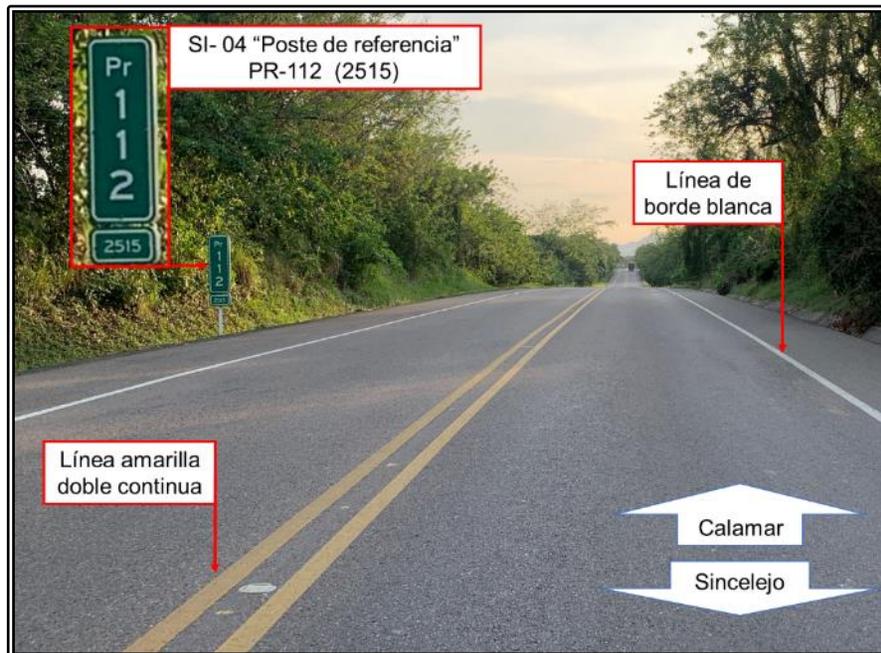
Imagen 4.14 señal ubicada 214 m antes de la zona del accidente

Según la configuración de la vía y el análisis de ocupación de carril, es posible establecer, que la causa determinante del accidente es la maniobra de adelantamiento por parte del conductor del vehículo 2 (Motocicleta), la cual no está permitida, ya que la presencia sobre la vía de la línea central amarilla doble continua, restringe dicha acción.
