# INFORME PERICIAL R.A.T.

Asunto:	Informe Pericial de Accidente de Tránsito RAAT # <b>2024-628</b>
Punible:	Lesiones Personales Culposas en Accidente de Tránsito
Conductor 1:	Hugo Nelson Moreno Salas (Conductor 1)
Conductor 2:	Fredy Fernández Vargas (Conductor 2)
Fecha de A.T.:	28 de febrero de 2020
Lugar de Hechos:	Carrera 5 con calle 10 sur; Barrio San Cristóbal; jurisdicción de la Ciudad de Bogotá D.C.

## INFORME PERICIAL de A.T.

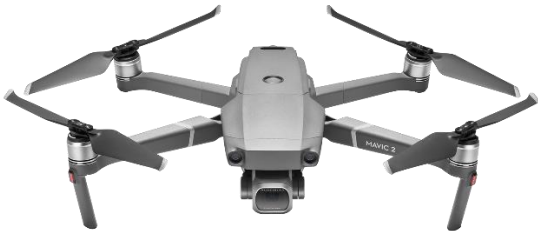
\* Drone *Mavic PRO 4K*

DJI MAVIC 2 PRO	
DIMENSIONES	Plegado: 214_91_84 mm Desplegado: 322_242_84 mm
DISTANCIA DIAGONAL	354 mm
VELOCIDAD MÁX. EN ASCENSO	5 m/s (modo S) 4 m/s (modo P)
VELOCIDAD MÁX. EN DESCENSO	3 m/s (modo S) 3 m/s (modo P)
VELOCIDAD MÁXIMA (CERCA DEL NIVEL DEL MAR, SIN VIENTO)	72 km/h (modo S)
ALTURA MÁX. DE SERVICIO SOBRE EL NIVEL DEL MAR	6000 m
TIEMPO MÁX. DE VUELO (SIN VIENTO)	31 minutos (a una velocidad constante de 25 km/h)
TIEMPO MÁX. EN VUELO ESTACIONARIO (SIN VIENTO)	29 minutos
DISTANCIA MÁX. DE VUELO (SIN VIENTO)	18 km (a una velocidad constante de 50 km/h)
RESISTENCIA AL VIENTO MÁX.	29 - 38 km/h

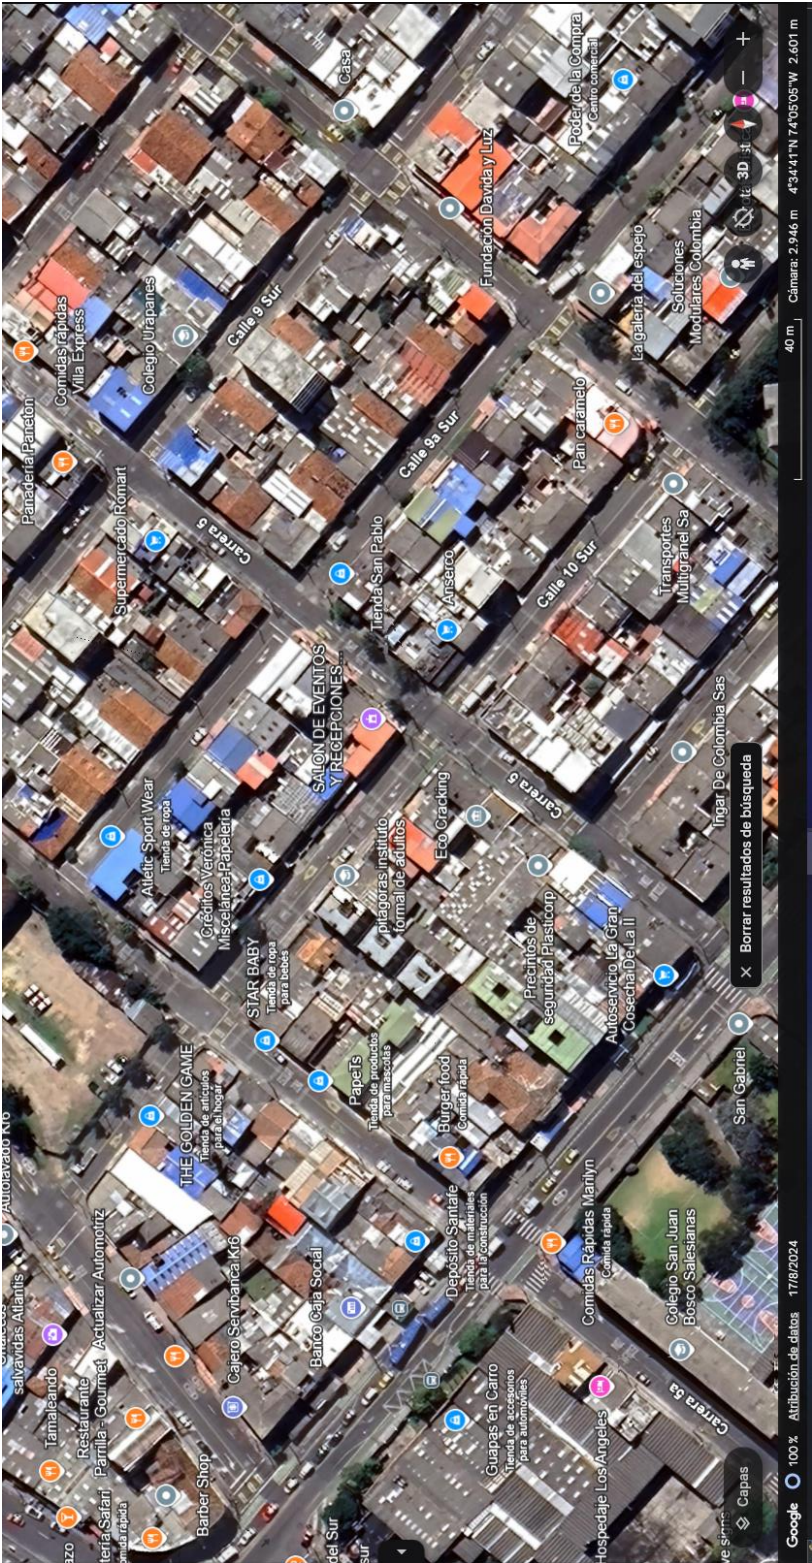
Imagen Google Earth No 1: Carrera 5 con calle 10 sur; Barrio San Cristóbal; jurisdicción de la Ciudad de Bogotá D.C. las coordenadas elipsoidales son Latitud A 4° 34' 41" N y Longitud 74° 05' 05 W y elevación 2.601m.

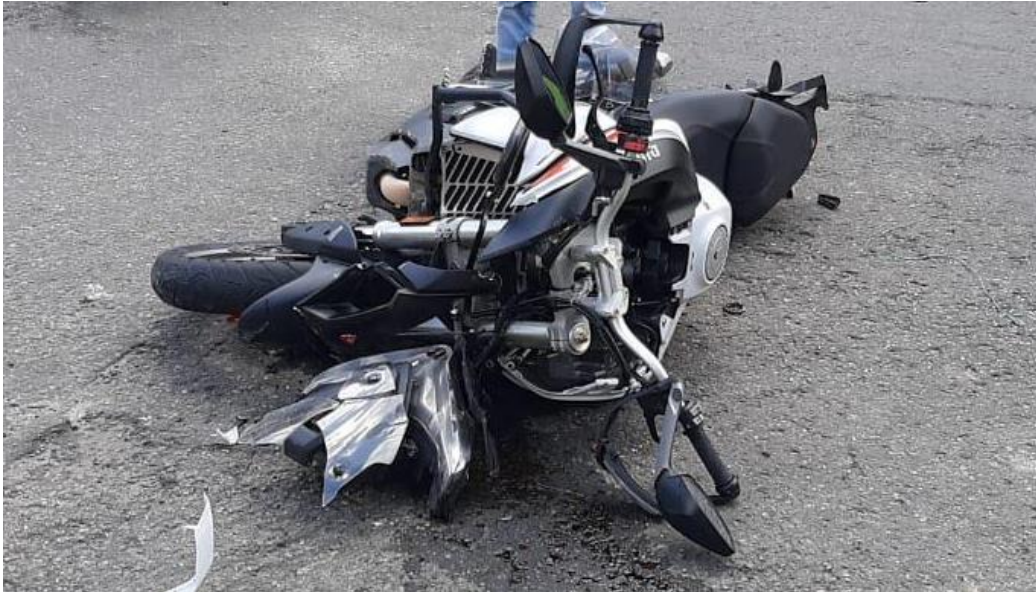
13.1 EMP y EF No 1. Tipo MOTOCICLETA

**Fotografía No 1:** PRIMER PLANO; En la imagen observamos vehículo tipo MOTOCICLETA, de marca DUCATTI de línea STARWHITE, de color BLANCO de palcas OCR-80E; Ubicada en posición FINAL, VOLCADA sobre su costado izquierdo (L); sobre la intersección de la Carrera 5 con calle 10 sur; sector San Cristóbal de la Ciudad de Bogotá D.C. **(Fotografía suministrada por la defensa).**

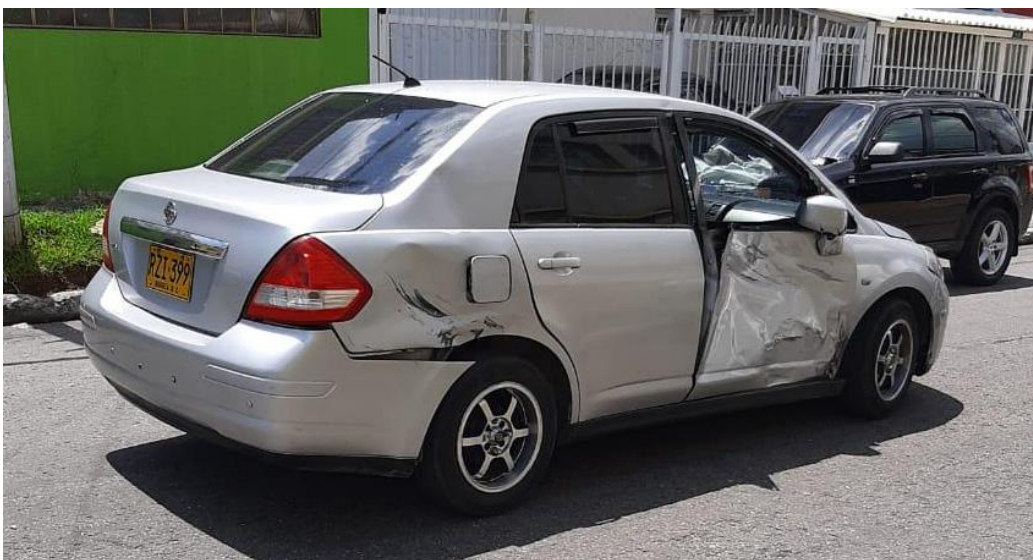
13.2 EMP y EF No 2. Tipo AUTOMOVIL

**Fotografía No 2:** PRIMER PLANO; En la imagen observamos vehículo tipo AUTOMOVIL, de marca NISSAN de línea TIIDA, de color PLATA de palcas RZI-399; Ubicada en posición FINAL, sobre los TERCIOS IZQUIERDOS de la calzada de la calle 10 sur; sector San Cristóbal de la Ciudad de Bogotá D.C. **(Fotografía suministrada por la defensa).**

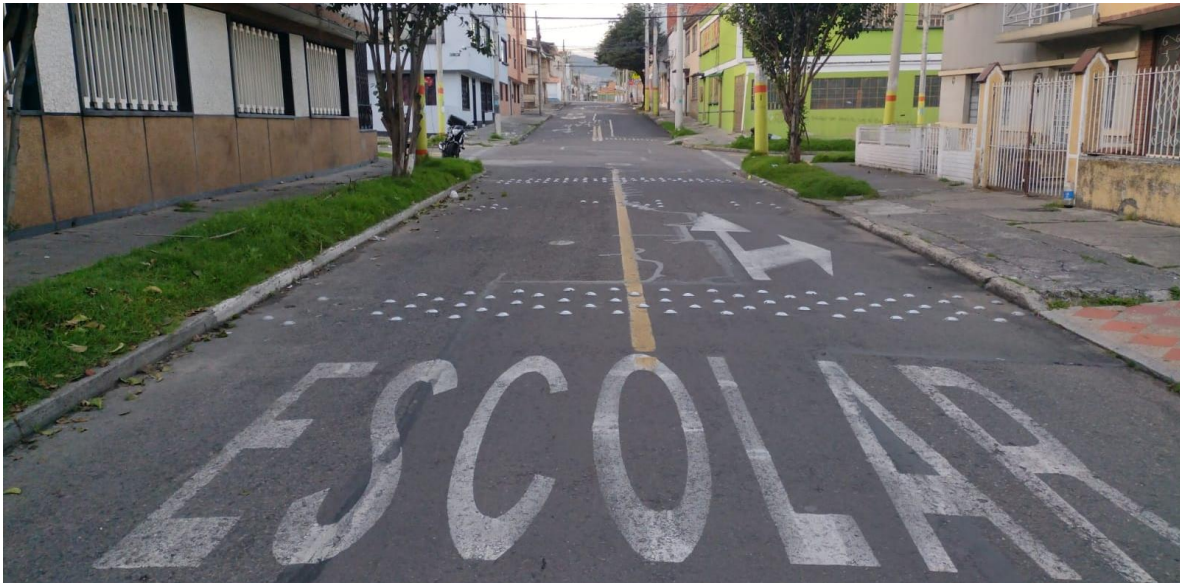
### 14.1 Carrera 5 con Calle 10 sur; Trayectoria de la MOTOCICLETA

**Fotografía No 3:** PLANO GENERAL; Calle 10 sur a la altura de la Intersección con la Carrera 5, sector San Cristóbal; jurisdicción de la ciudad de Bogotá D.C; Se trata de una vía tipo RECTA, sin PERALTE, PLANA, en material ASFALTO en BUEN ESTADO, DOS carriles de circulación, EN DOBLE SENTIDO VIAL, vía AMPLIA, con buena iluminación NATUTRAL, con BUENA VISIBILIDAD, sin demarcación vertical; con demarcación horizontal de LINEA DIVISORIA DE CARRIL (Sencilla continua amarilla) ZONA ESOLAR; sin BERMA, con ACERAS. Sector Residencial. *(Fotografía fijada como diligencia adelantada el día 02 de septiembre de 2024).*

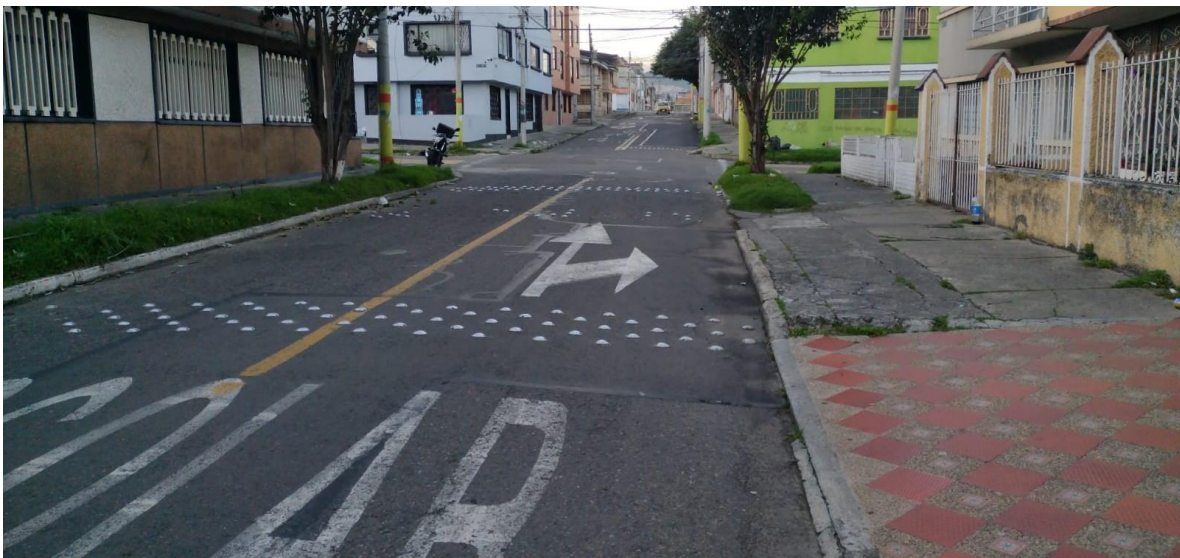
**Fotografía No 4:** PLANO GENERAL; Calle 10 sur a la altura de la Intersección con la Carrera 5, sector San Cristóbal; jurisdicción de la ciudad de Bogotá D.C; Se trata de una vía tipo RECTA, sin PERALTE, PLANA, en material ASFALTO en BUEN ESTADO, DOS carriles de circulación, EN DOBLE SENTIDO VIAL, vía AMPLIA, con buena iluminación NATUTRAL, con BUENA VISIBILIDAD, sin demarcación vertical; con demarcación horizontal de LINEA DIVISORIA DE CARRIL (Sencilla continua amarilla), SENTIDFO VIAL y REDUCTORES VIRTUALES DE VELOCIDAD; ZONA ESOLAR; sin BERMA, con ACERAS. Sector Residencial. *(Fotografía fijada como diligencia adelantada el día 02 de septiembre de 2024).*

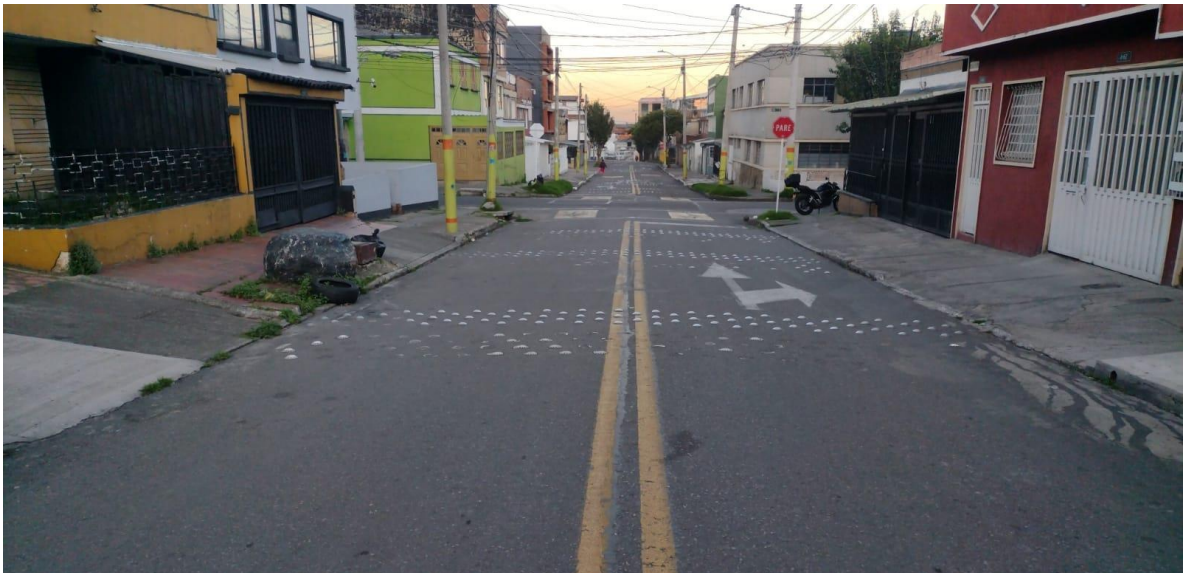
## 14.2 Calle 10 sur con Carrera 5; Trayectoria del AUTOMOVIL

**Fotografía No 5:** PLANO GENERAL; Carrera 5 a la altura de la Intersección con la Calle 10 sur, sector San Cristóbal; jurisdicción de la ciudad de Bogotá D.C; Se trata de una vía tipo RECTA, sin PERALTE, PLANA, en material ASFALTO en BUEN ESTADO, DOS carriles de circulación, EN DOBLE SENTIDO VIAL, vía AMPLIA, con buena iluminación NATUTRAL, con BUENA VISIBILIDAD, sin demarcación vertical; con demarcación horizontal de LINEA DIVISORIA DE CARRIL (Doble continua amarilla), SENTIDFO VIAL y REDUCTORES VIRTUALES DE VELOCIDAD; sin BERMA, con ACERAS. Sector Residencial. *(Fotografía fijada como diligencia adelantada el día 02 de septiembre de 2024).*

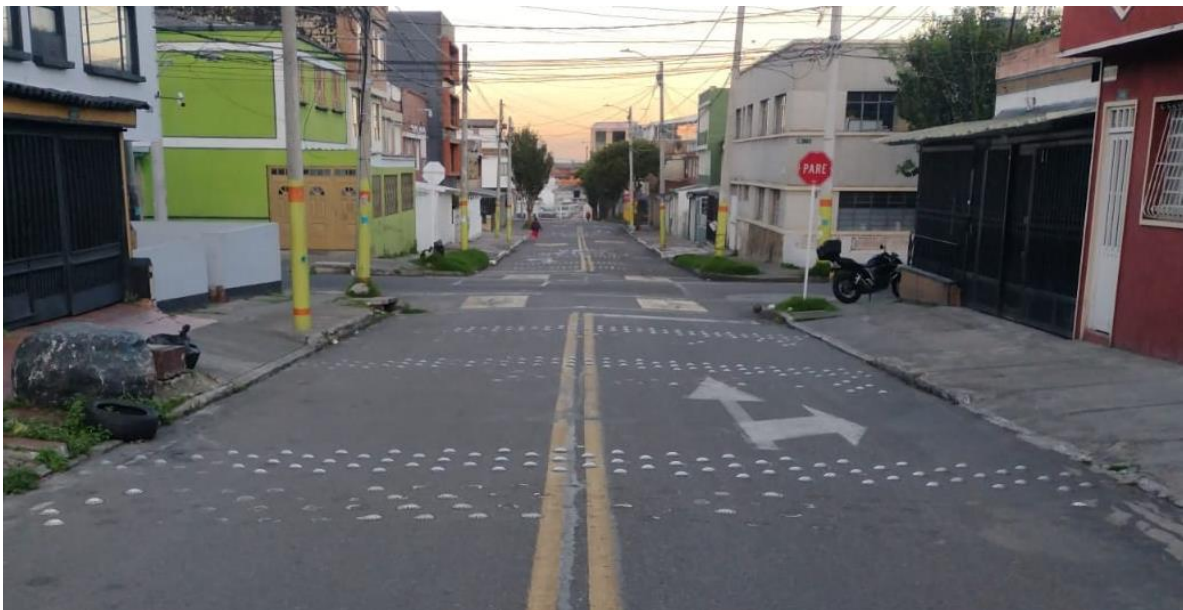
**Fotografía No 6:** PLANO GENERAL; Carrera 5 a la altura de la Intersección con la Calle 10 sur, sector San Cristóbal; jurisdicción de la ciudad de Bogotá D.C; Se trata de una vía tipo RECTA, sin PERALTE, PLANA, en material ASFALTO en BUEN ESTADO, DOS carriles de circulación, EN DOBLE SENTIDO VIAL, vía AMPLIA, con buena iluminación NATUTRAL, con BUENA VISIBILIDAD, con demarcación vertical de SR-01 PARE; con demarcación horizontal de LINEA DIVISORIA DE CARRIL (Doble continua amarilla), SENTIDFO VIAL, REDUCTORES VIRTUALES DE VELOCIDAD y LINEAS DE PARE; sin BERMA, con ACERAS. Sector Residencial. *(Fotografía fijada como diligencia adelantada el día 02 de septiembre de 2024).*

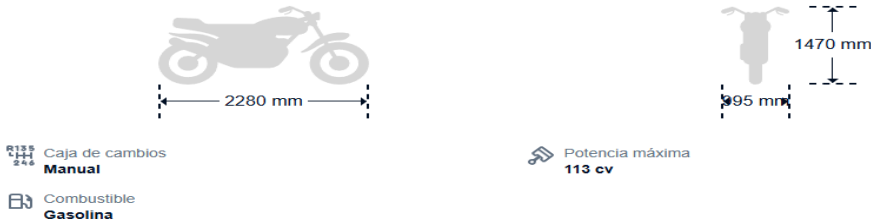
### Medidas del nuevo DUCATI MULTISTRADA 950

Dimensiones, peso y capacidades		^
Altura del asiento	840 mm	
Capacidad del depósito	20 litros	
Distancia entre ejes	1594 mm	
Peso en orden de marcha	227 Kg	
Largo x ancho x alto	2280 x 995 x 1470mm	
Peso en seco	204 Kg

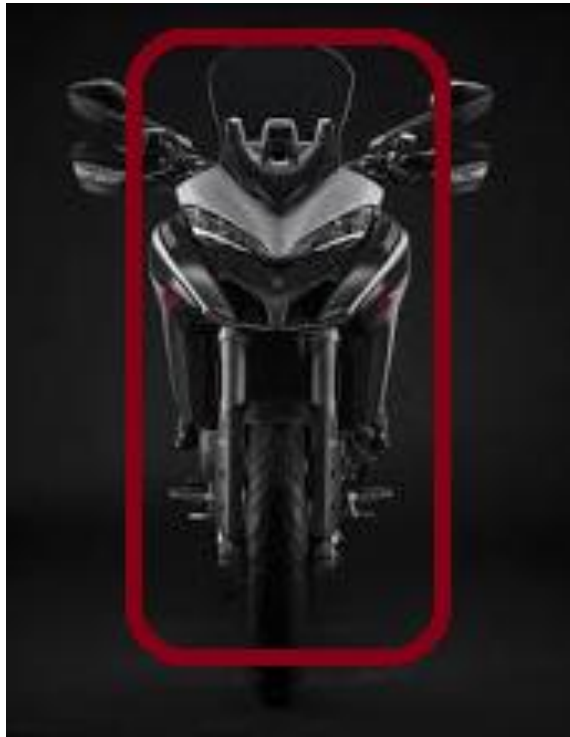
Vehículo No 1. Primera Constante MOTOCICLETA

**Imágenes No 8 y 9:** En las imágenes resaltamos con cuadros de color ROJO, la localización específica del ÁREA de IMPACTO INICIAL. En la SECCION FRONTAL (F) ANCHO TOTAL (W) *(5 Imagen de elaboración propia, de un aporte para la ubicación de daños del Centro de Investigaciones Forenses y Criminalísticas por el señor Jhon Blanco, quien se basó en el manual de investigación y reconstrucción de accidentes de tráfico de la Universidad de Valencia del Dr. Francisco Toledo Castillo)*  
**Imágenes sustraídas de Google**

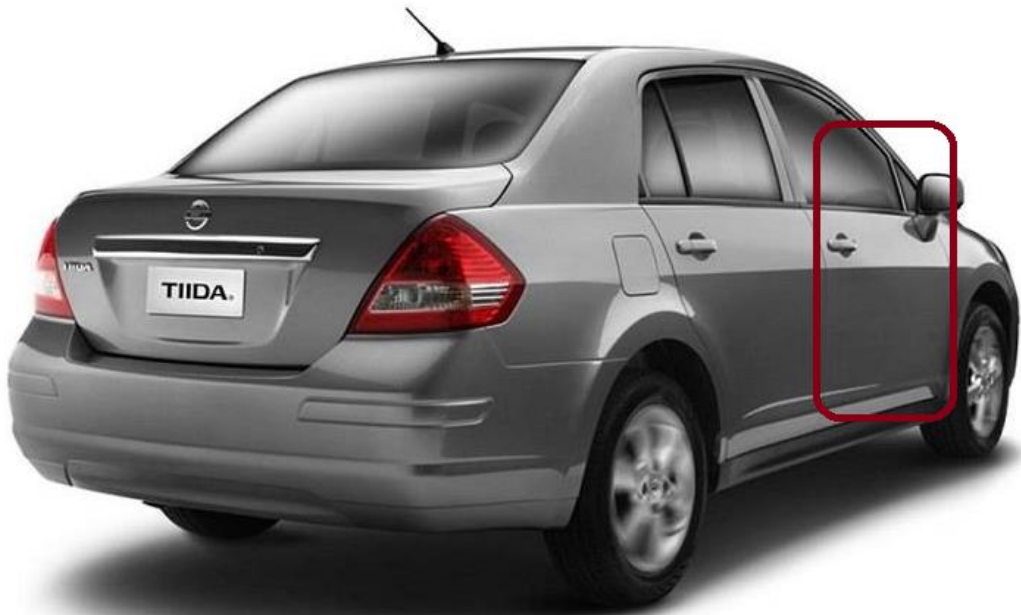
Vehículo No 2. Primera Constante AUTOMOVIL

**Imágenes No 10 y 11;** En la imagen resaltamos con cuadros de color ROJO, la localización específica del ÁREA de IMPACTO INICIAL. En su SECCION CENTRAL (P) 1/3 A LA DERECHA (R) *(5 Imagen de elaboración propia, de un aporte para la ubicación de daños del Centro de Investigaciones Forenses y Criminalísticas por el señor Jhon Blanco, quien se basó en el manual de investigación y reconstrucción de accidentes de tráfico de la Universidad de Valencia del Dr. Francisco Toledo Castillo)*  
**Imágenes sustraídas de Google**

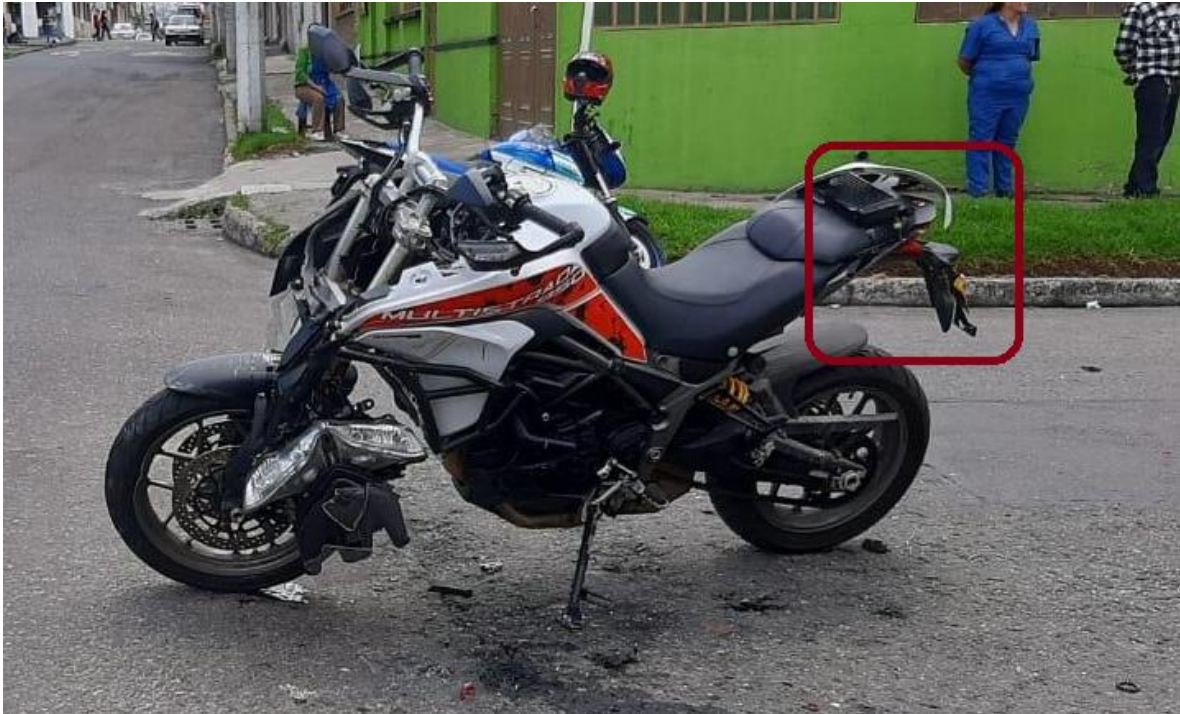
Vehículo No 1. Segunda Constante MOTOCICLETA

**Imágenes No 12 y 13:** En las imágenes resaltamos con cuadros de color ROJO, la localización específica del ÁREA de IMPACTO SECUNDARIO. En la SECCION TRASERA (B) 1/3 A LA IZQUIERDA (L) *(5 Imagen de elaboración propia, de un aporte para la ubicación de daños del Centro de Investigaciones Forenses y Criminalísticas por el señor Jhon Blanco, quien se basó en el manual de investigación y reconstrucción de accidentes de tráfico de la Universidad de Valencia del Dr. Francisco Toledo Castillo)* **Imágenes aportadas por la defensa**

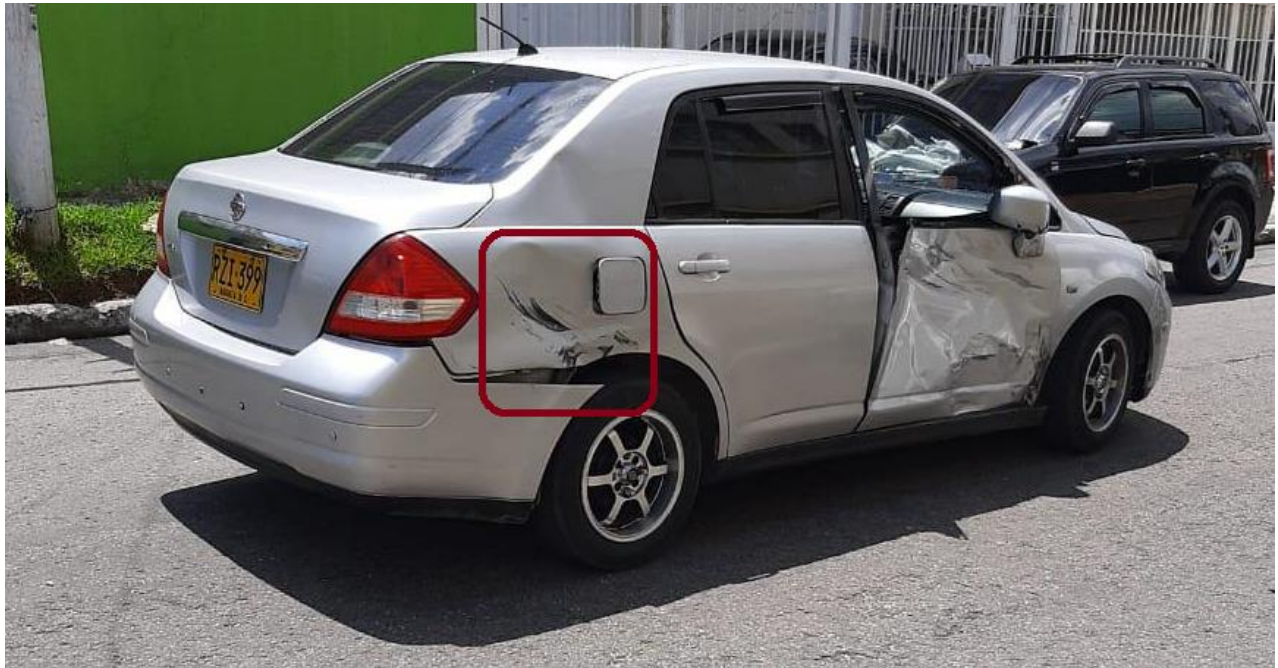
16.6 Vehículo No 2. Segunda Constante AUTOMOVIL

**Imágenes No 14 y 15;** En la imagen resaltamos con cuadros de color ROJO, la localización específica del ÁREA de IMPACTO SECUNDARIO. En su SECCION TRASERA (B) 1/3 A LA DERECHA (R) *(5 Imagen de elaboración propia, de un aporte para la ubicación de daños del Centro de Investigaciones Forenses y Criminalísticas por el señor Jhon Blanco, quien se basó en el manual de investigación y reconstrucción de accidentes de tráfico de la Universidad de Valencia del Dr. Francisco Toledo Castillo)* **Imágenes aportadas por la defensa**
