INFORME TÉCNICO - PERICIAL DE RECONSTRUCCIÓN FORENSE DE ACCIDENTE DE TRÁNSITO R. A. T[®] 2

VEHÍCULO No. 1: MOTOCICLETA, BAJAJ PULSAR 200 NS PRO, modelo 2016, color azul,
placa **JPE 72**.

VEHÍCULO No. 2: CAMION, CHEVROLET NKR, modelo 2017, color blanco galaxia,
placa **EQZ 093**.

INFORME No. 220432127

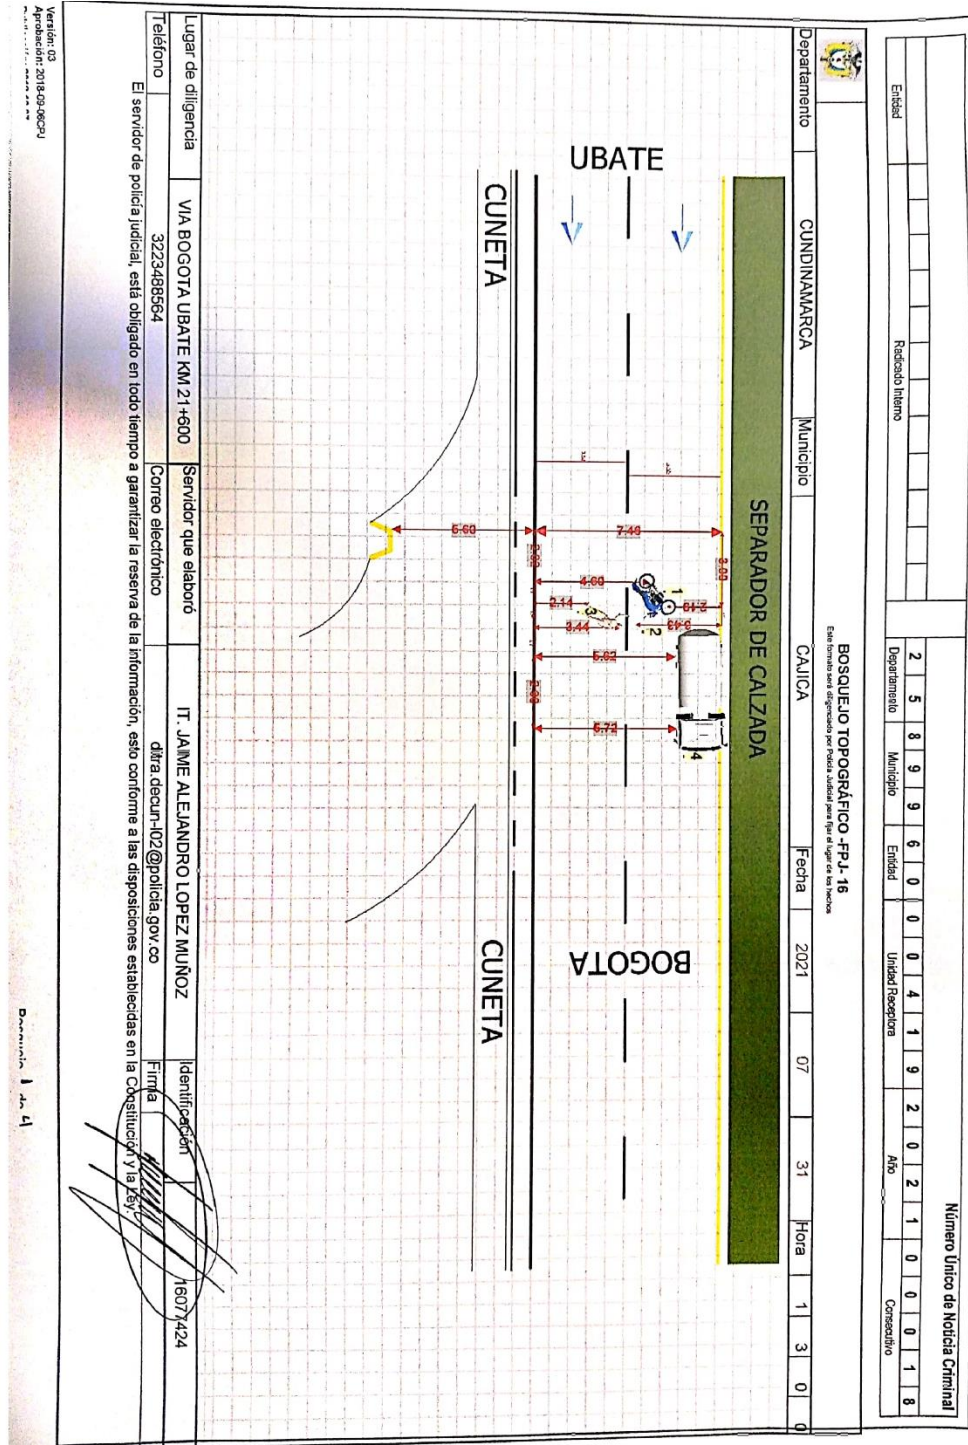
Imagen No. 5: En esta imagen se aprecia el bosquejo topográfico del informe de la autoridad.

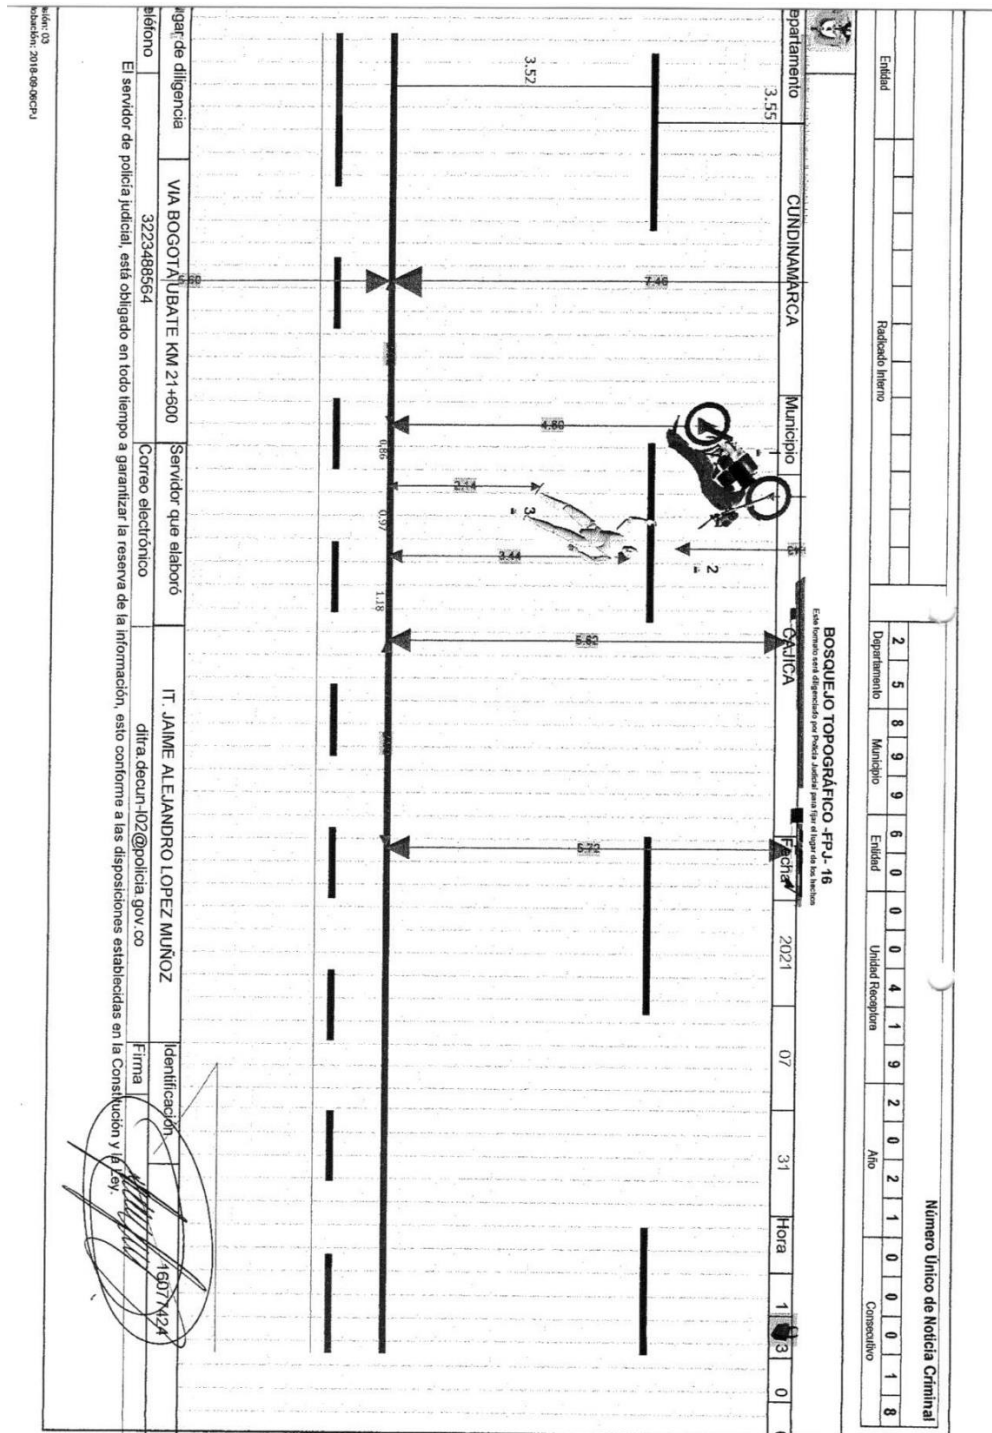
Imagen No. 6: En esta imagen se aprecia el bosquejo topográfico del informe de la autoridad.

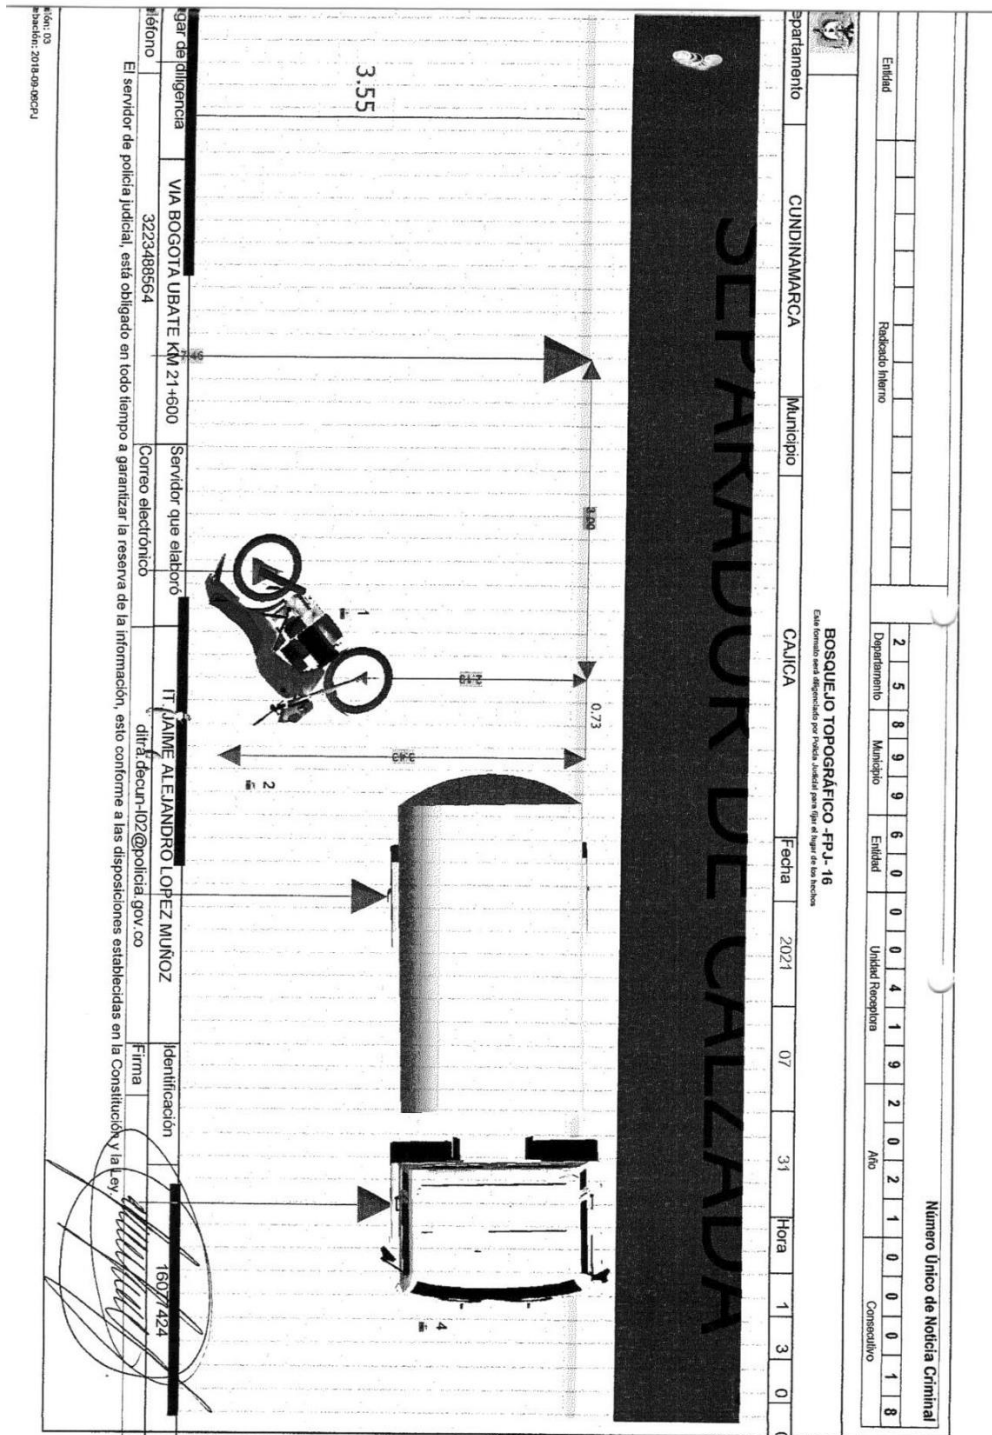
Imagen No. 7: En esta imagen se aprecia el bosquejo topográfico del informe de la autoridad.

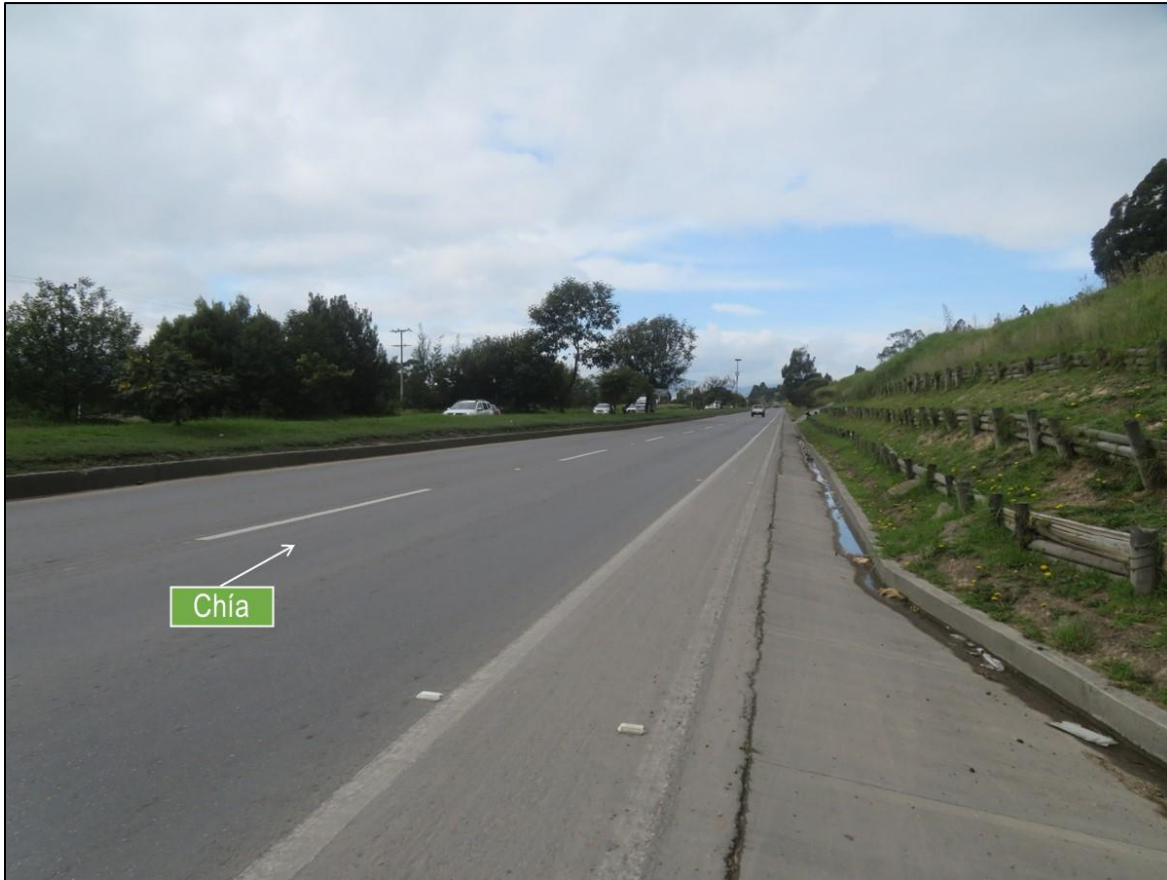
Fotografía No. 1 Plano General: En esta fotografía tomada por el equipo de IRS Vial en sentido Zipaquirá – Chía en aproximación al km 21+600 m, se aprecian las características generales de la vía, en la cual se encuentra demarcación horizontal de línea separadora de carril blanca segmentada, líneas de borde blanca - amarilla; en este sentido se desplazaba el vehículo No. 1 Motocicleta y el vehículo No.2 Camión.

Las condiciones y características de la vía donde se produce el accidente de tránsito se aprecian en las fotografías No. 1 a la 6 así como en la tabla No. 1.

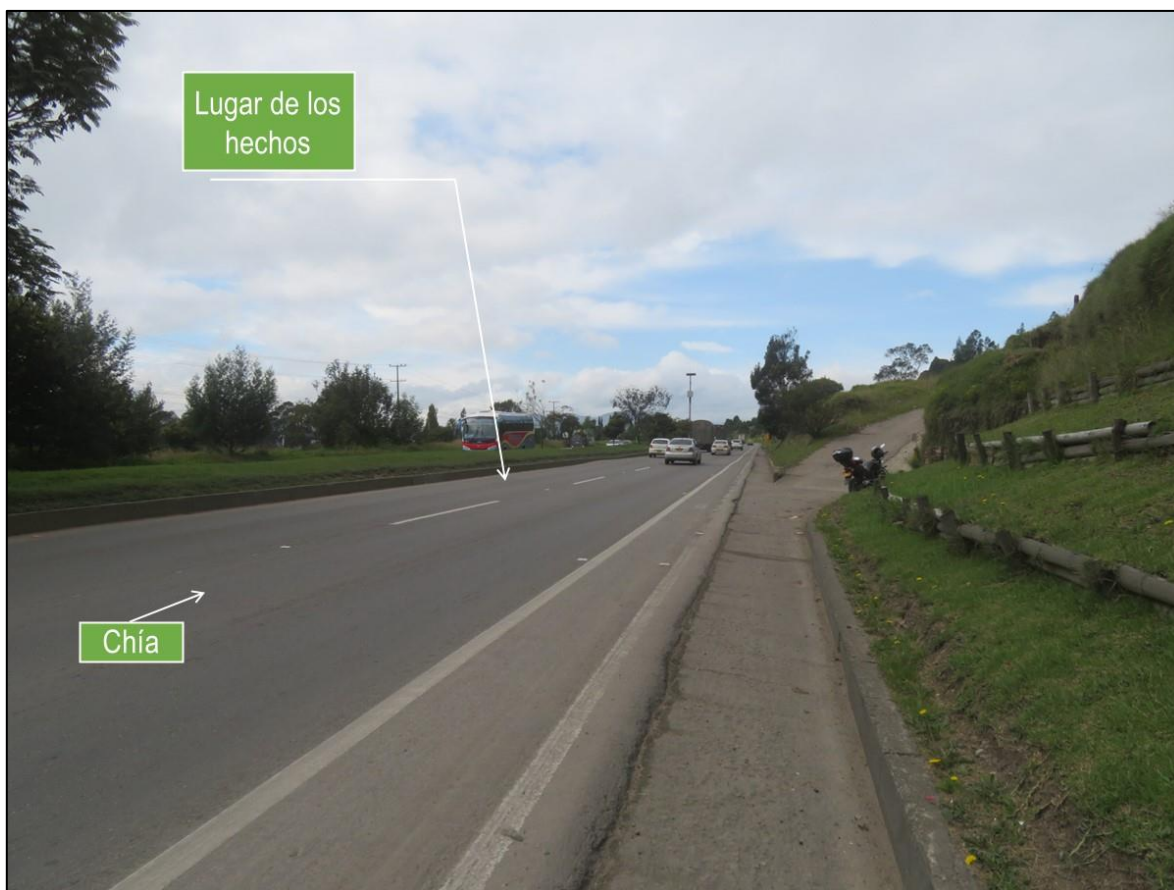
Fotografía No.2 Plano General: En esta fotografía tomada por el equipo de IRS Vial en sentido Zipaquirá – Chía a la altura del km 21+600 m, se aprecian las características generales del tramo de vía donde ocurrió el accidente de tránsito, en la cual se encuentra demarcación horizontal de línea separadora de carril blanca segmentada, líneas de borde blanca - amarilla; en este sentido se desplazaba el vehículo No. 1 Motocicleta y el vehículo No.2 Camión.

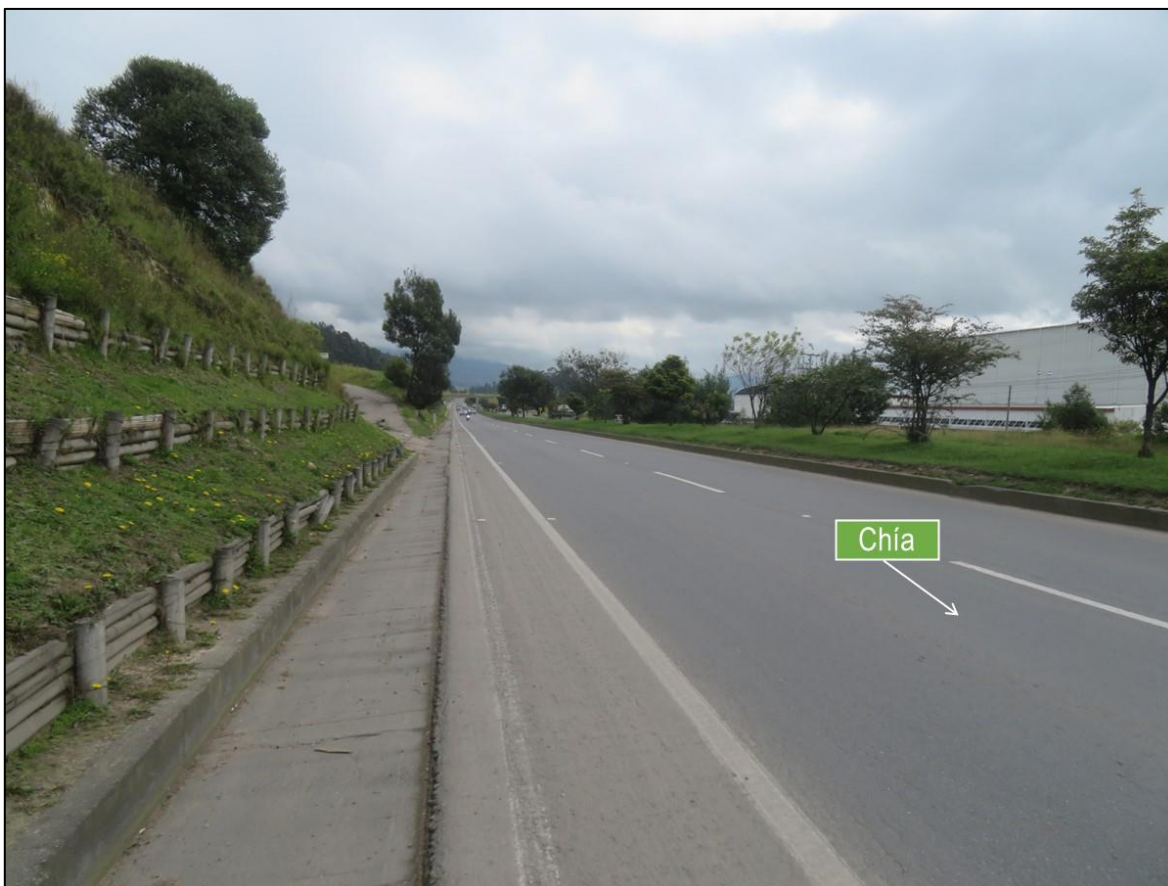
Fotografía No.3 Plano General: En esta fotografía tomada por el equipo de IRS Vial en sentido Chía - Zipaquirá en aproximación km 21+600 m, se aprecian las características generales de la vía, en la cual se encuentra demarcación horizontal de línea separadora de carril blanca segmentada, líneas de borde blanca - amarilla.

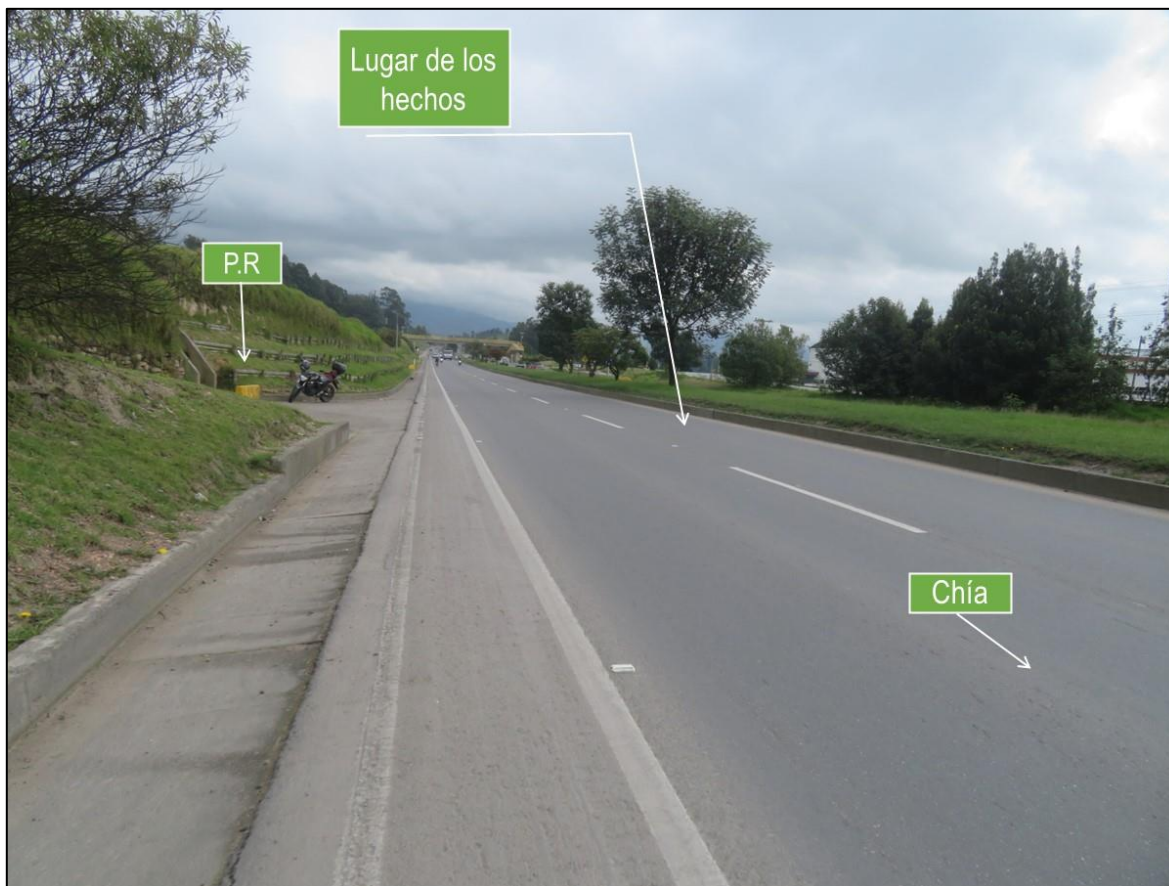
Fotografía No.4 Plano General: En esta fotografía tomada por el equipo de IRS Vial en sentido Chía - Zipaquirá a la altura del km 21+600 m, se aprecian las características generales del tramo de vía donde ocurrió el accidente de tránsito, en la cual se encuentra demarcación horizontal de línea separadora de carril blanca segmentada, líneas de borde blanca-amarilla, nótese el punto de referencia (P.R) correspondiente a una alcantarilla utilizado por la autoridad de tránsito para la elaboración del croquis.

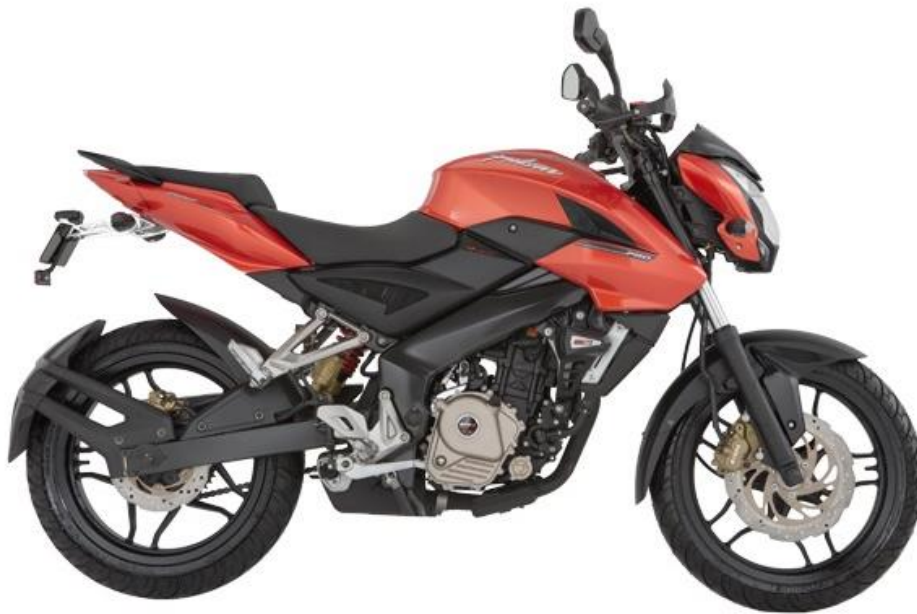
Imagen No. 9: En esta imagen se observa un vehículo de similares características al involucrado en el siniestro motivo de investigación.

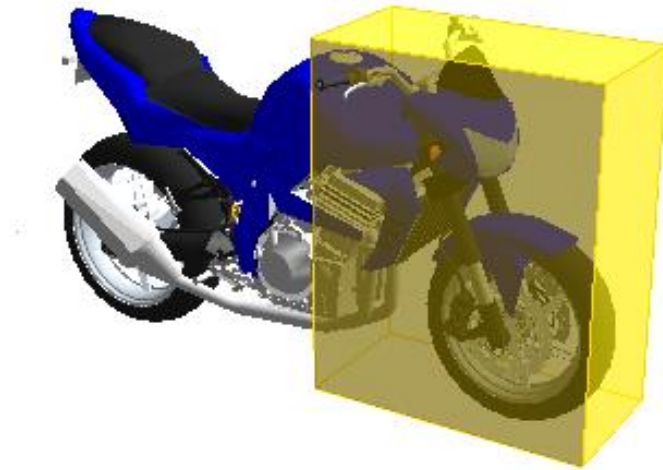
8.8 DESCRIPCIÓN DAÑOS MATERIALES DEL VEHÍCULO				
Ruptura en Carenaje, barras telescopicas rotas, unidad de luz delantera rota, daños en la parte anterior del vehículo daños hechos por antebrazos

Imagen No.11: En esta imagen basada en los reportes se resalta la zona de daños y evidencias en el vehículo, elaborada en el software Trimble Forensic Reveal.

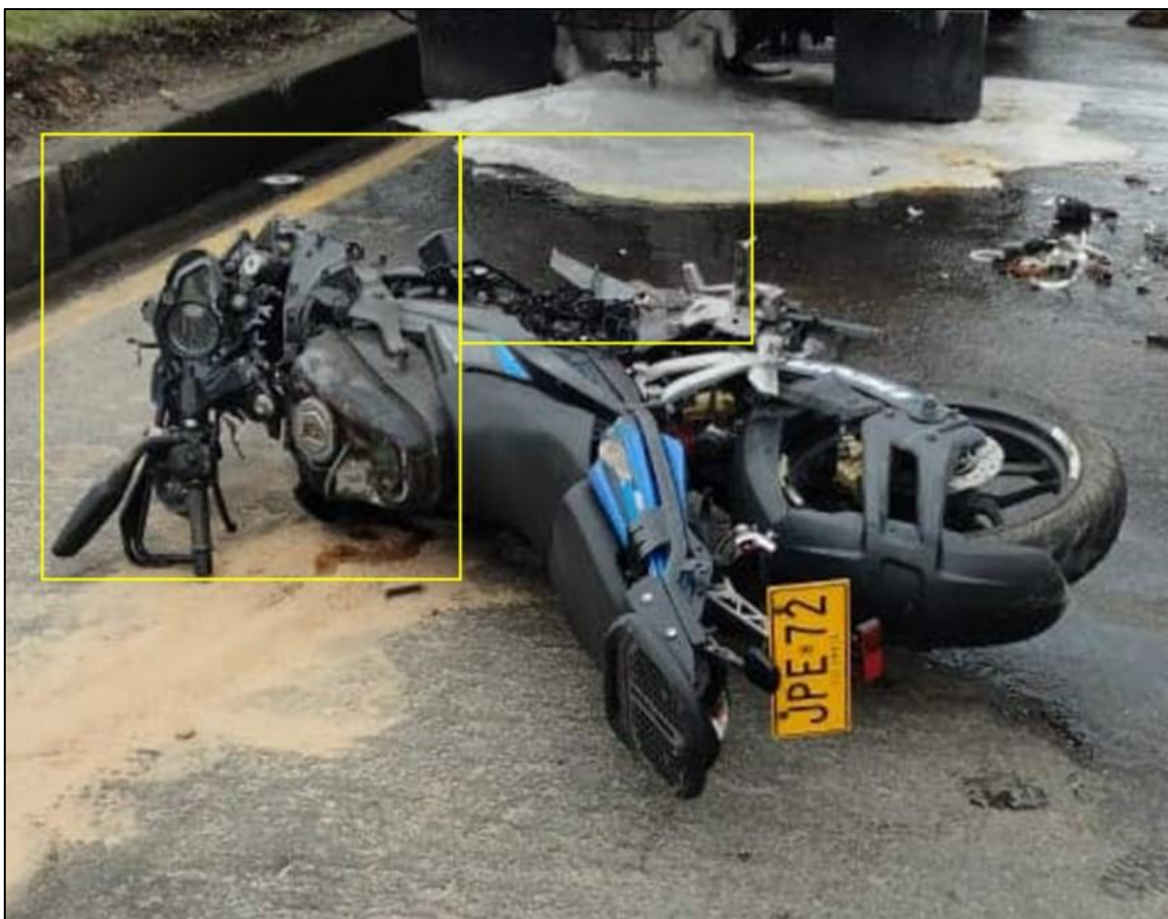
Fotografía No.5 Plano Medio: Compuesta por registros fotográficos del día de los hechos donde se observan los daños presentes en la Motocicleta, de acuerdo con el ángulo de la fotografía se identifican piezas afectadas como; Carenaje anterior, tacómetro, espejo retrovisor derecho, manubrios, sliders (defensa), tapa del tanque de combustible, barras y rueda delantera.

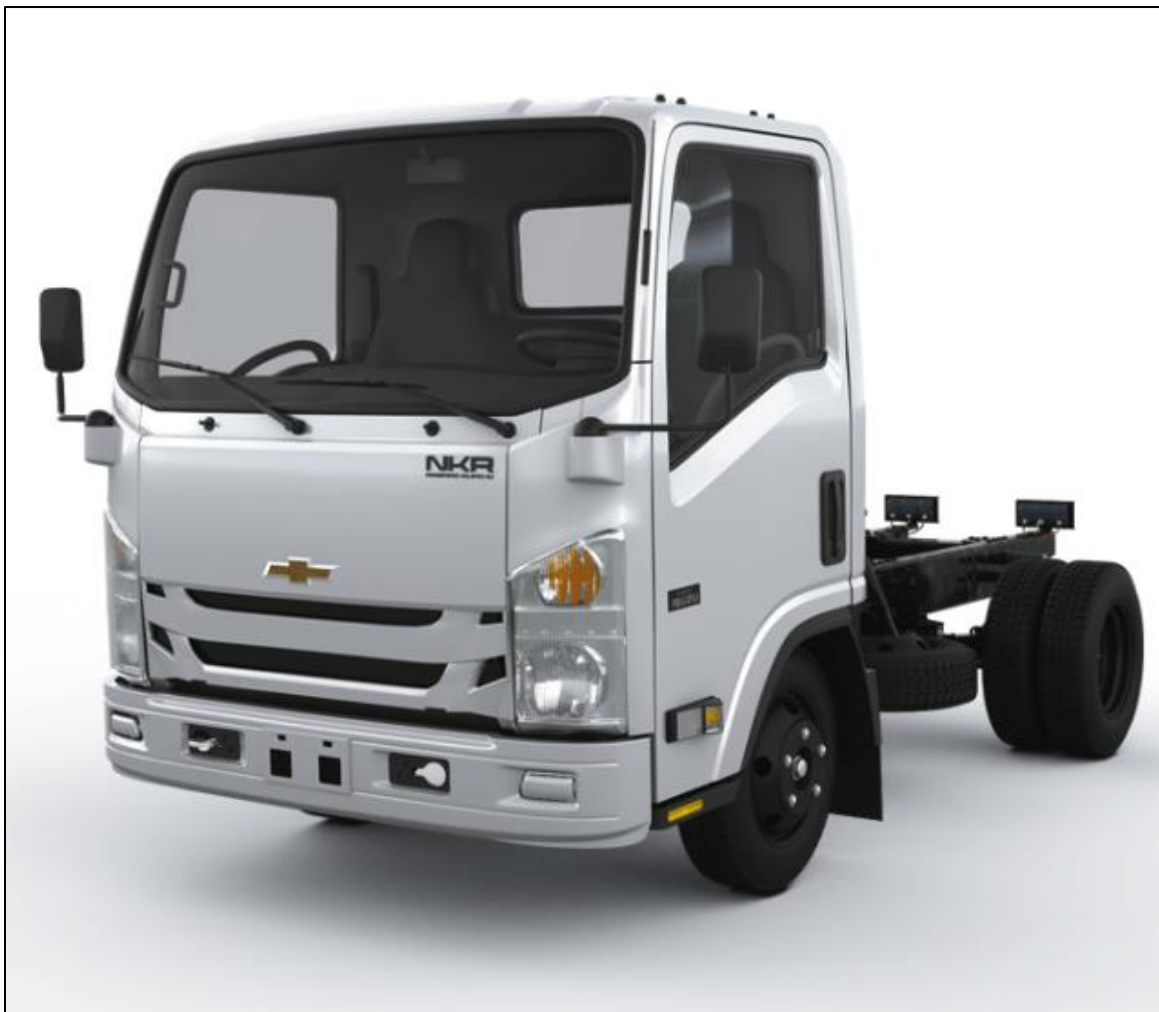
Imagen No. 12: En esta imagen se observa un vehículo de similares características al involucrado en el siniestro motivo de investigación.

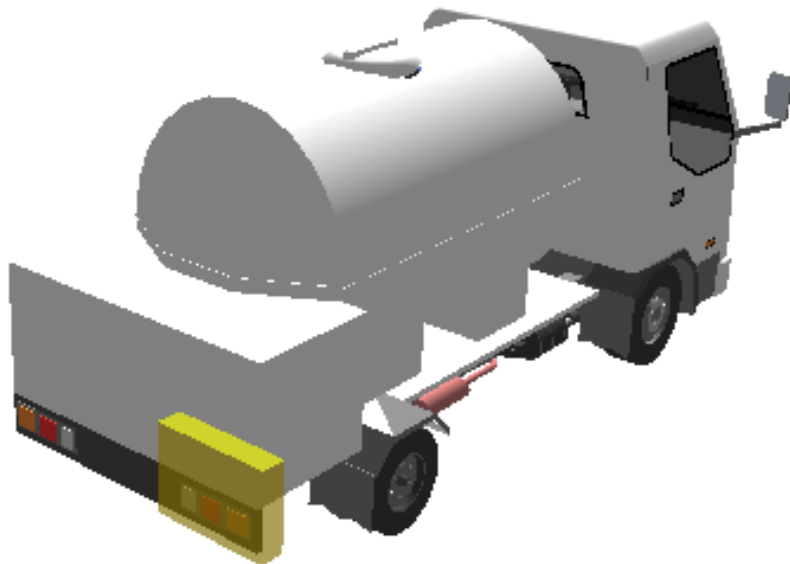
8.8. DESCRIPCIÓN DAÑOS MATERIALES DEL VEHÍCULO	
Abolladura en vértice	
derecho trasero, demás	
daños por establecer.

Imagen No.14: En esta imagen basada en los reportes se resalta la zona de daños y evidencias en el vehículo, elaborada en el software Trimble Forensic Reveal.

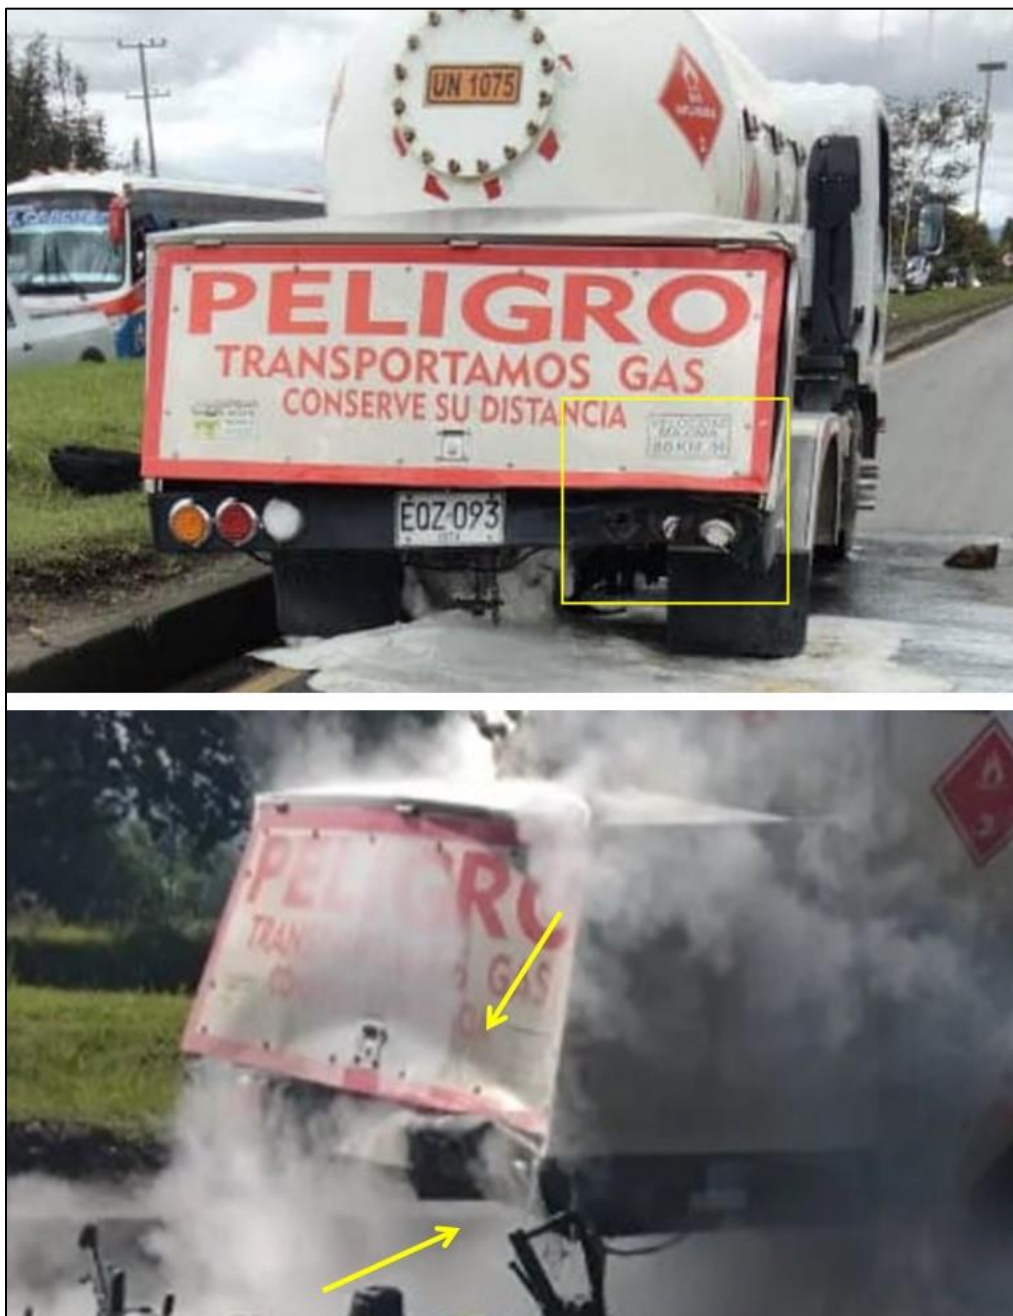
Fotografías No.6 y 7 Plano Medio: Compuesta por registros fotográficos del día de los hechos donde se observan los daños presentes en el Camión, se identifican piezas afectadas como; el Bómpier posterior tercio derecho, unidades de luz posterior derecha, abolladura en la tapa del sistema de válvulas y daños internos.

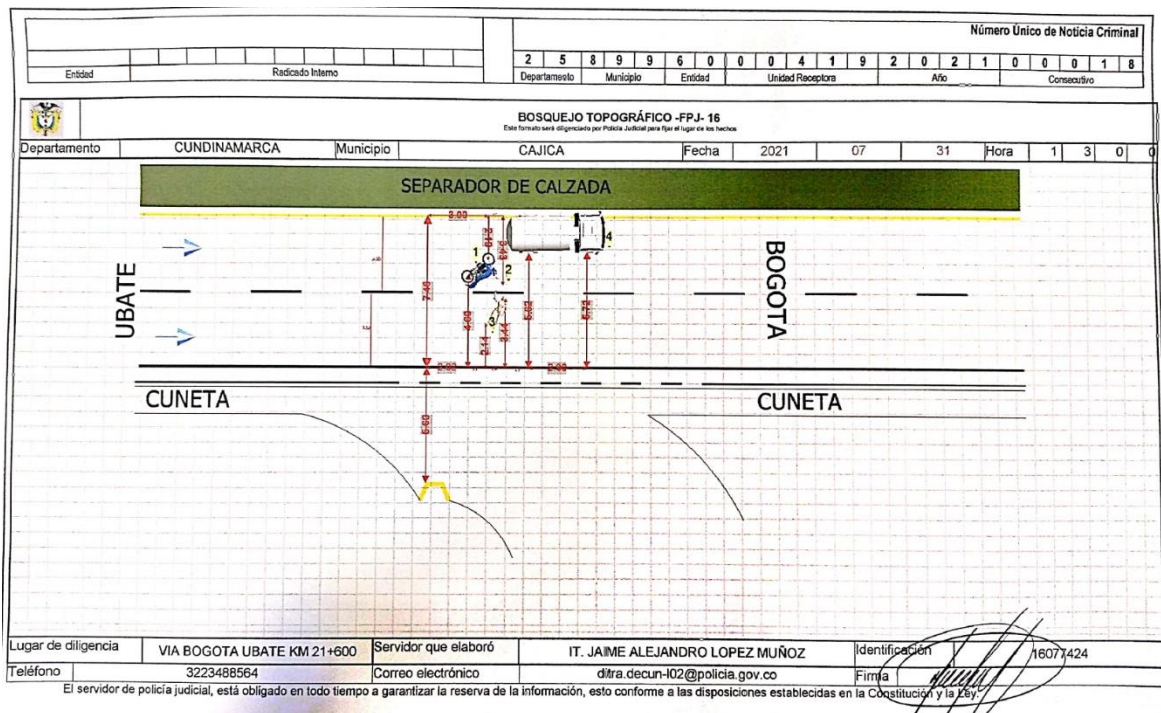
- Morfología general de la vía, demarcación y ancho.
- Punto de referencia, (alcantarilla), y auxiliar de fijación sistema de coordenadas.
- Posición final de los vehículos.
- Posición final de la víctima.
- Vestigios (Autopartes).
- Sentido vial.
- Medidas (cotas).

Imagen No. 15: En esta imagen se muestra el bosquejo del accidente realizado por la autoridad de tránsito.

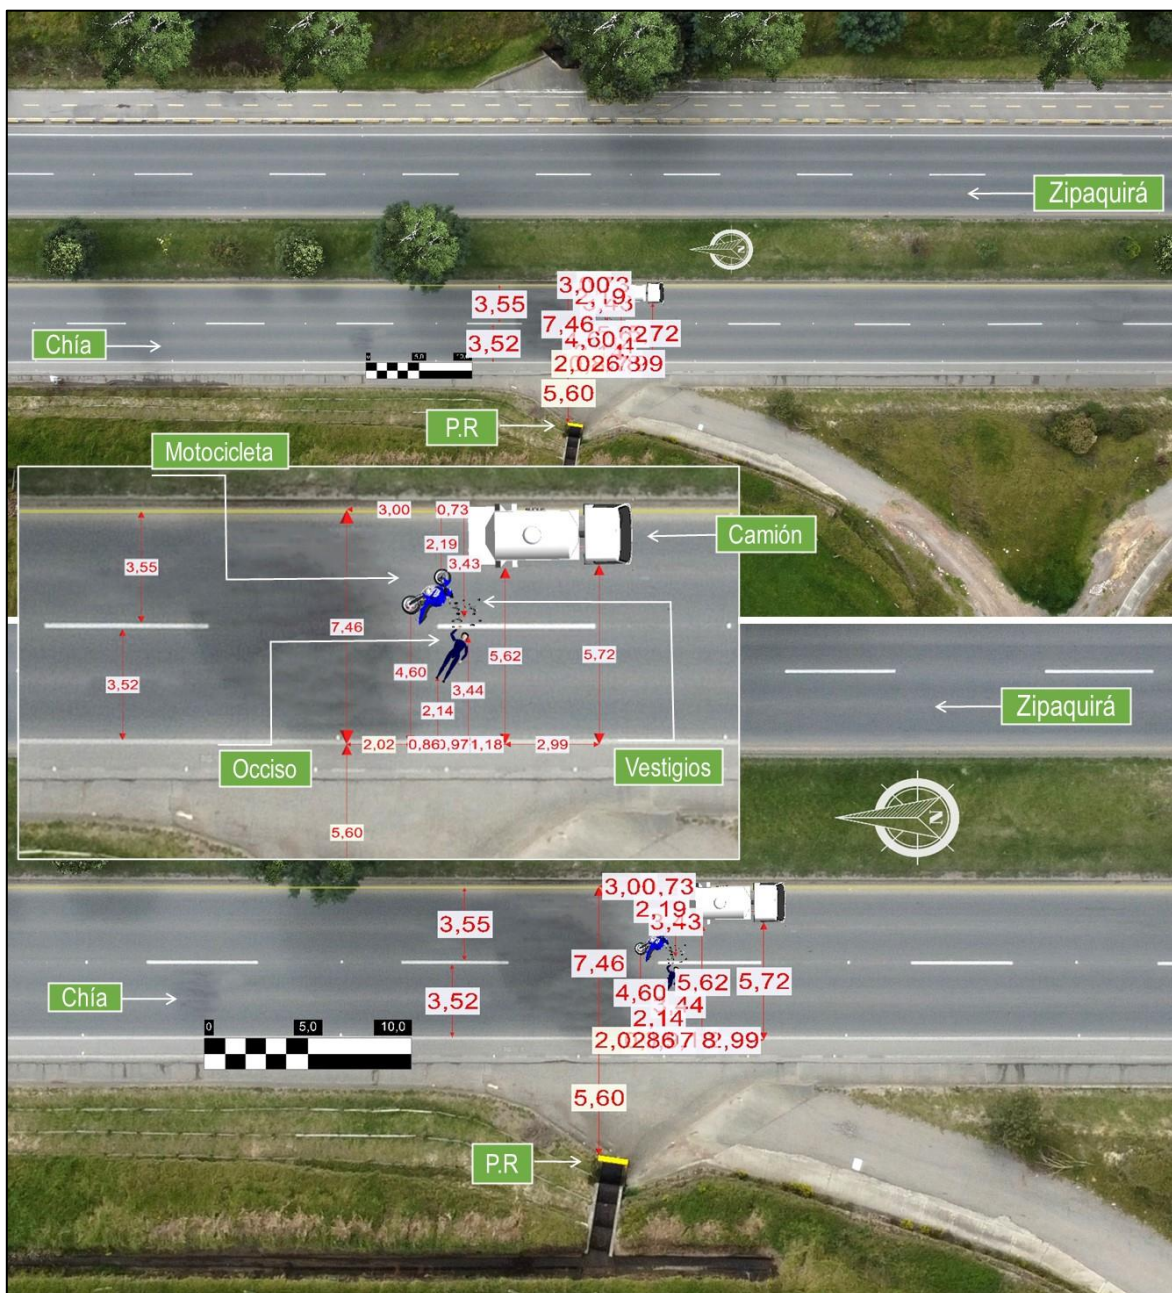
Imagen No.16: Imagen compuesta de vista en planta de la elaboración a escala en el software Trimble Forensic Reveal, del Bosquejo elaborado para el evento. nótese la posición final del vehículo y del occiso, las evidencias en la vía y las medidas (cotas) tomadas por la autoridad.

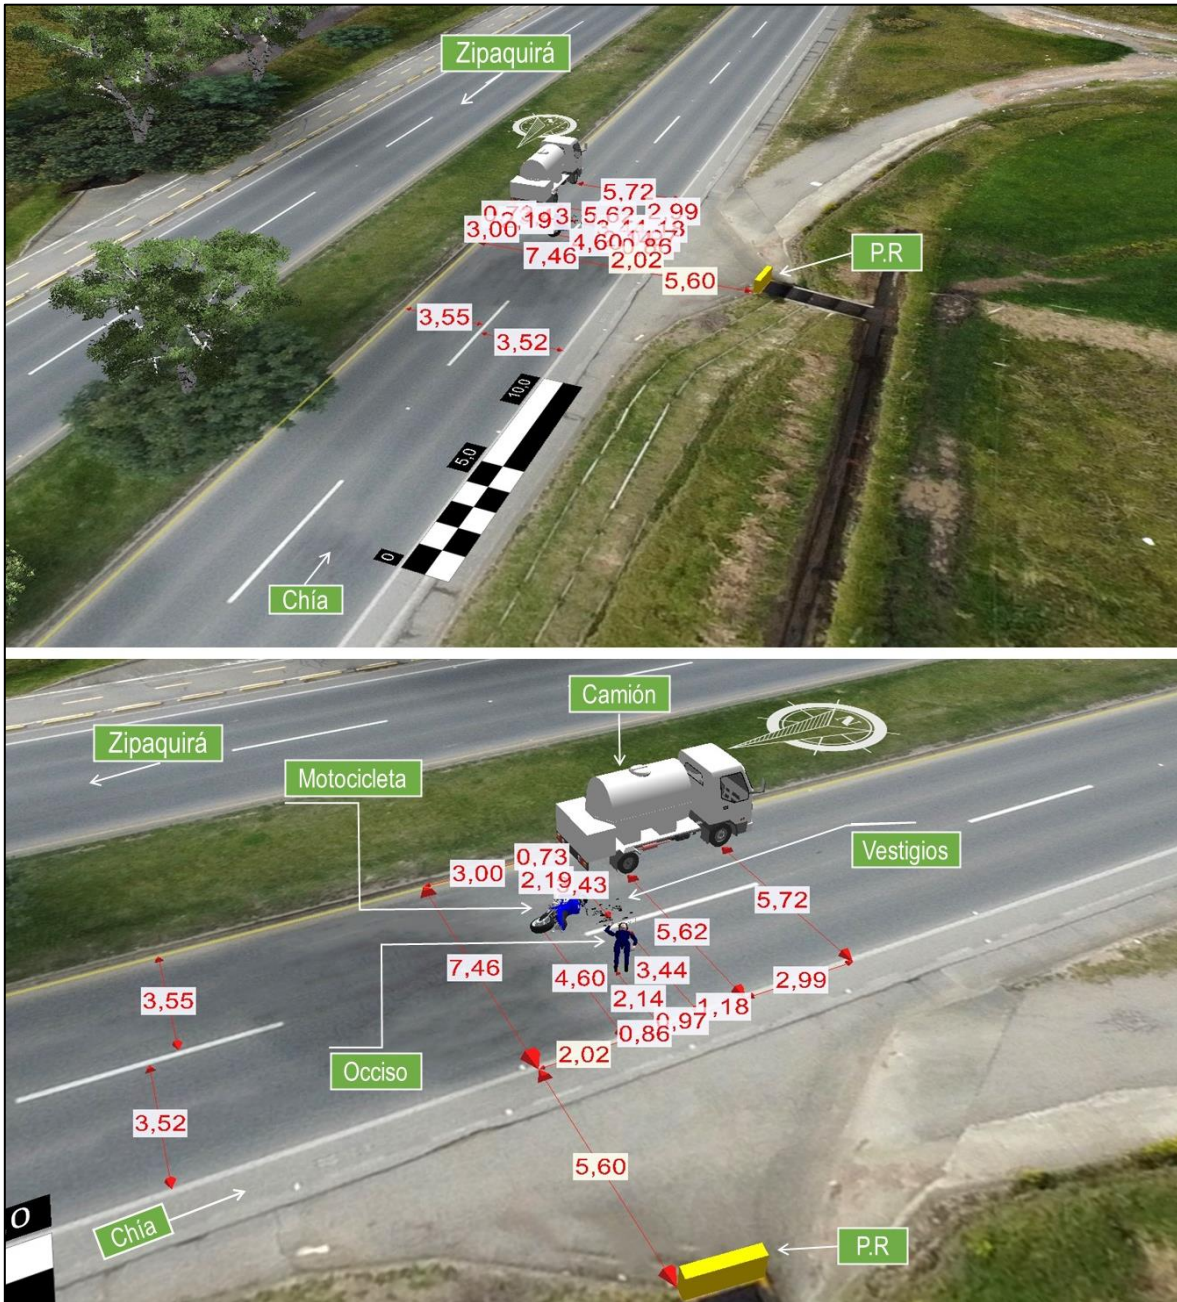
Imagen No.17: Imagen compuesta de vista en 3D de la elaboración a escala en el software Trimble Forensic Reveal, se observan las evidencias diagramadas en el croquis del IPAT. nótese la posición final del vehículo y del occiso, las evidencias en la vía y las medidas (cotas) tomadas por la autoridad.

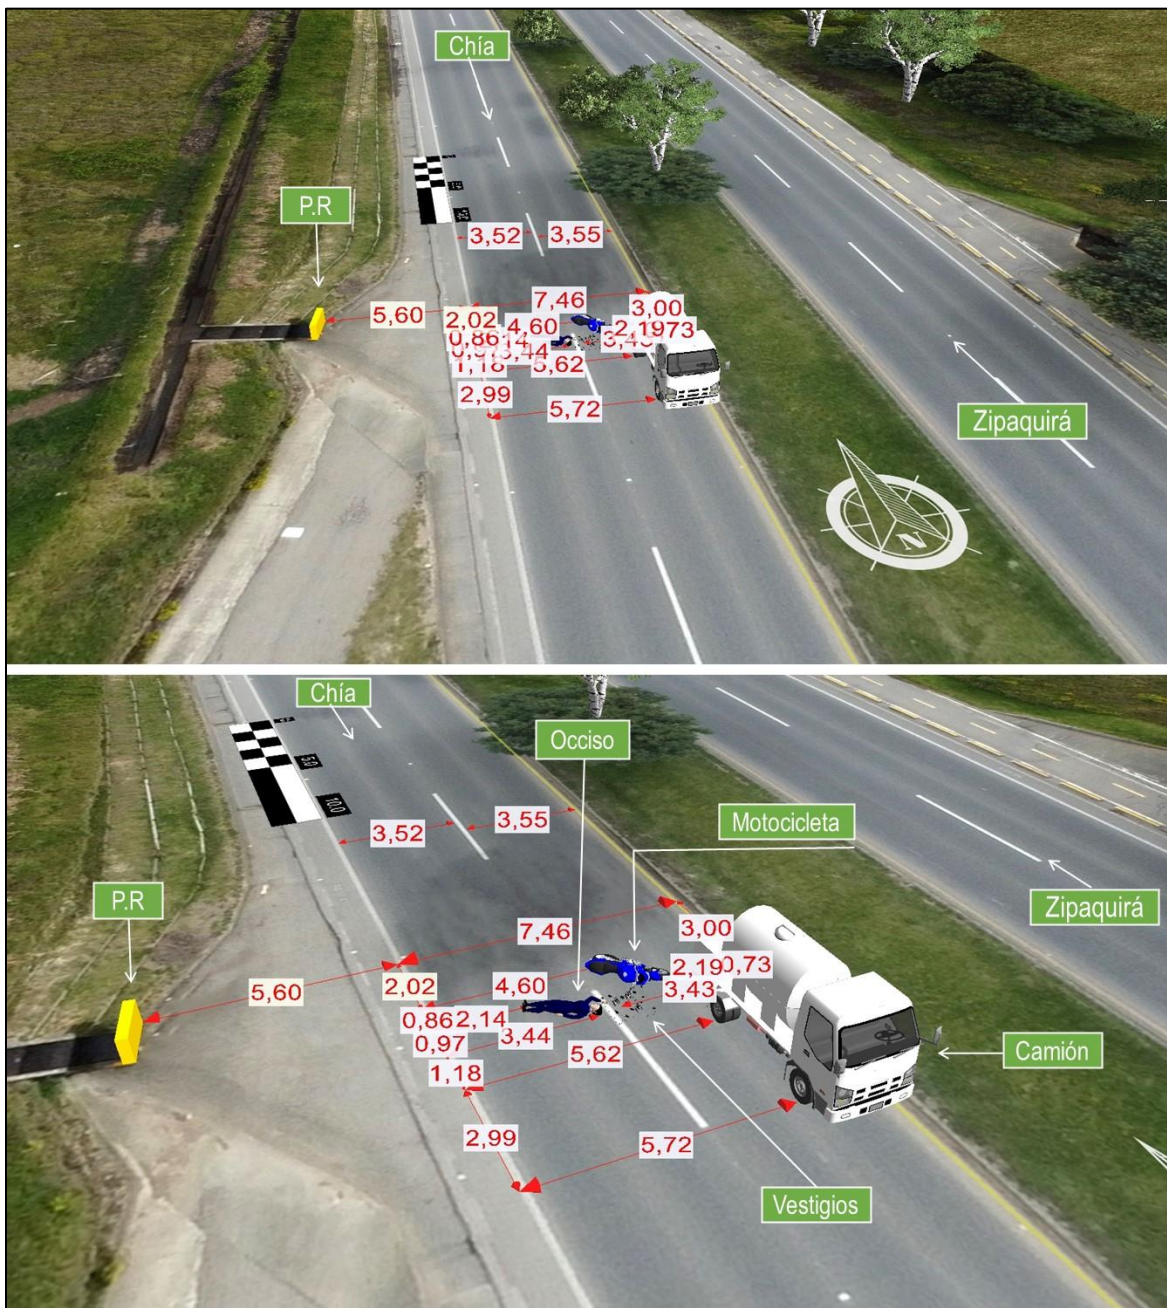
Imagen No.18: Imagen compuesta de vista en 3D de la elaboración a escala en el software Trimble Forensic Reveal, se observan las evidencias diagramadas en el croquis del IPAT. nótese la posición final del vehículo y del occiso, las evidencias en la vía y las medidas (cotas) tomadas por la autoridad.

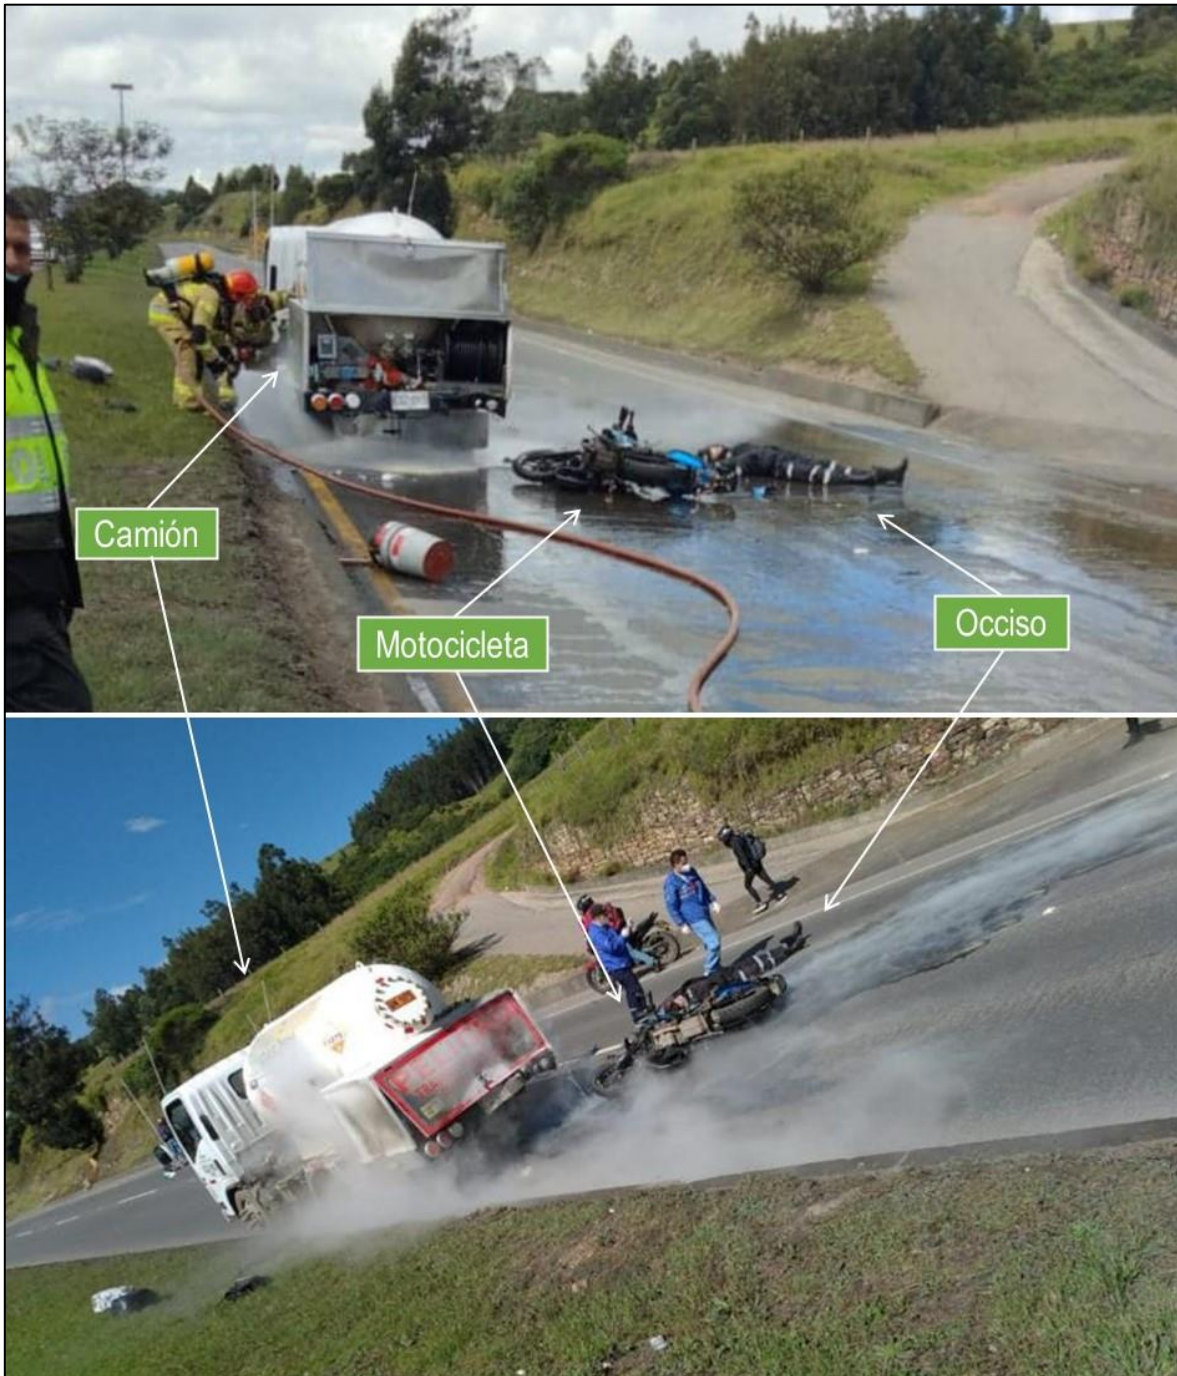
Fotografías No.8 y 9 Planos General: Imagen compuesta por registros fotográficos del día de los hechos donde se observa la posición final de los vehículos y el cuerpo de la víctima.

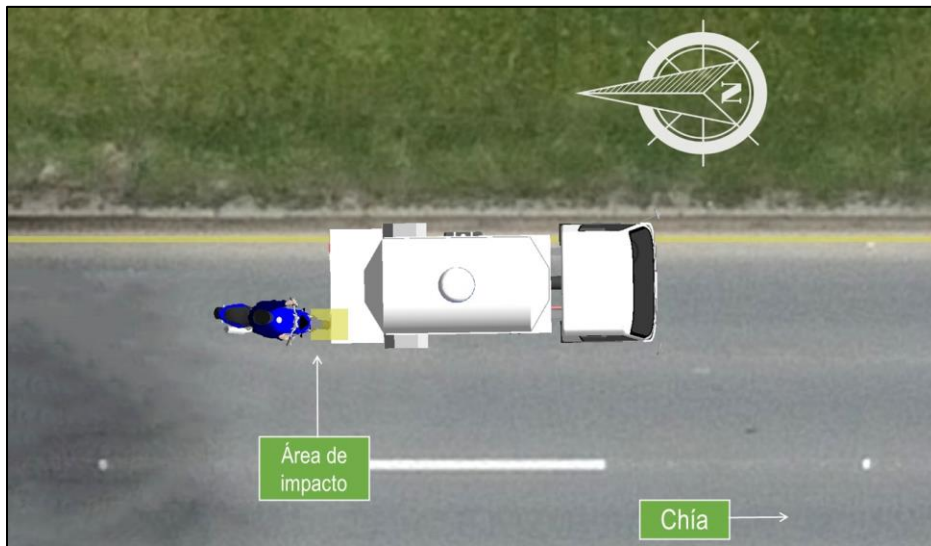
Imagen No. 19: En esta imagen vista en planta se muestra la posición relativa de los vehículos al momento del impacto y el área donde se presentó, elaborada en el software Trimble Forensic Reveal.

El área de 0,5 x 0,5 m, área de color amarillo, indica que el impacto se presenta en cualquier punto de esta área, la cual se encuentra en el carril izquierdo en sentido Zipaquirá – Chía, es decir en el carril de desplazamiento de los vehículos.

Teniendo en cuenta los daños de los vehículos y las evidencias de acuerdo con el croquis de la autoridad, se tiene la posición relativa al momento del impacto, para el vehículo No. 1 **MOTOCICLETA** en su zona anterior y para el vehículo No. 2 **CAMIÓN** en su zona posterior más hacia su tercio derecho.
