INFORME TÉCNICO - PERICIAL DE RECONSTRUCCIÓN FORENSE DE ACCIDENTE DE TRÁNSITO R. A. T[®] 2

VEHÍCULO No. 1: MOTOCICLETA, BAJAJ PULSAR 200 NS PRO, modelo 2016, color azul,
placa **JPE 72**.

VEHÍCULO No. 2: CAMION, CHEVROLET NKR, modelo 2017, color blanco galaxia,
placa **EQZ 093**.

INFORME No. 220432127

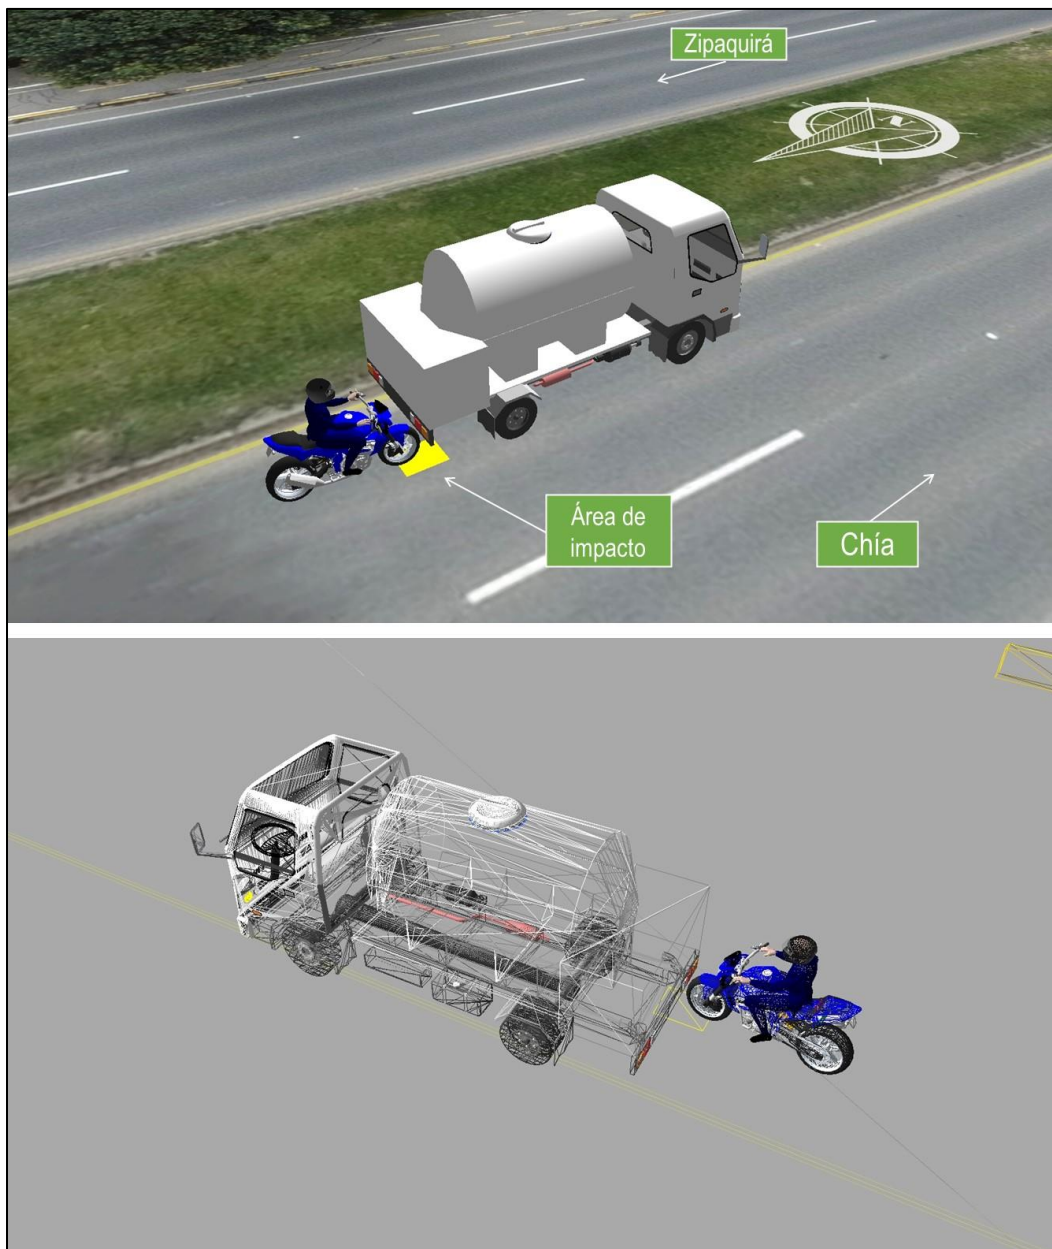
Imagen No. 20: En estas imágenes en 3D elaborada en el software Trimble Forensic Reveal, se aprecia la posición relativa de los vehículos al momento del impacto.

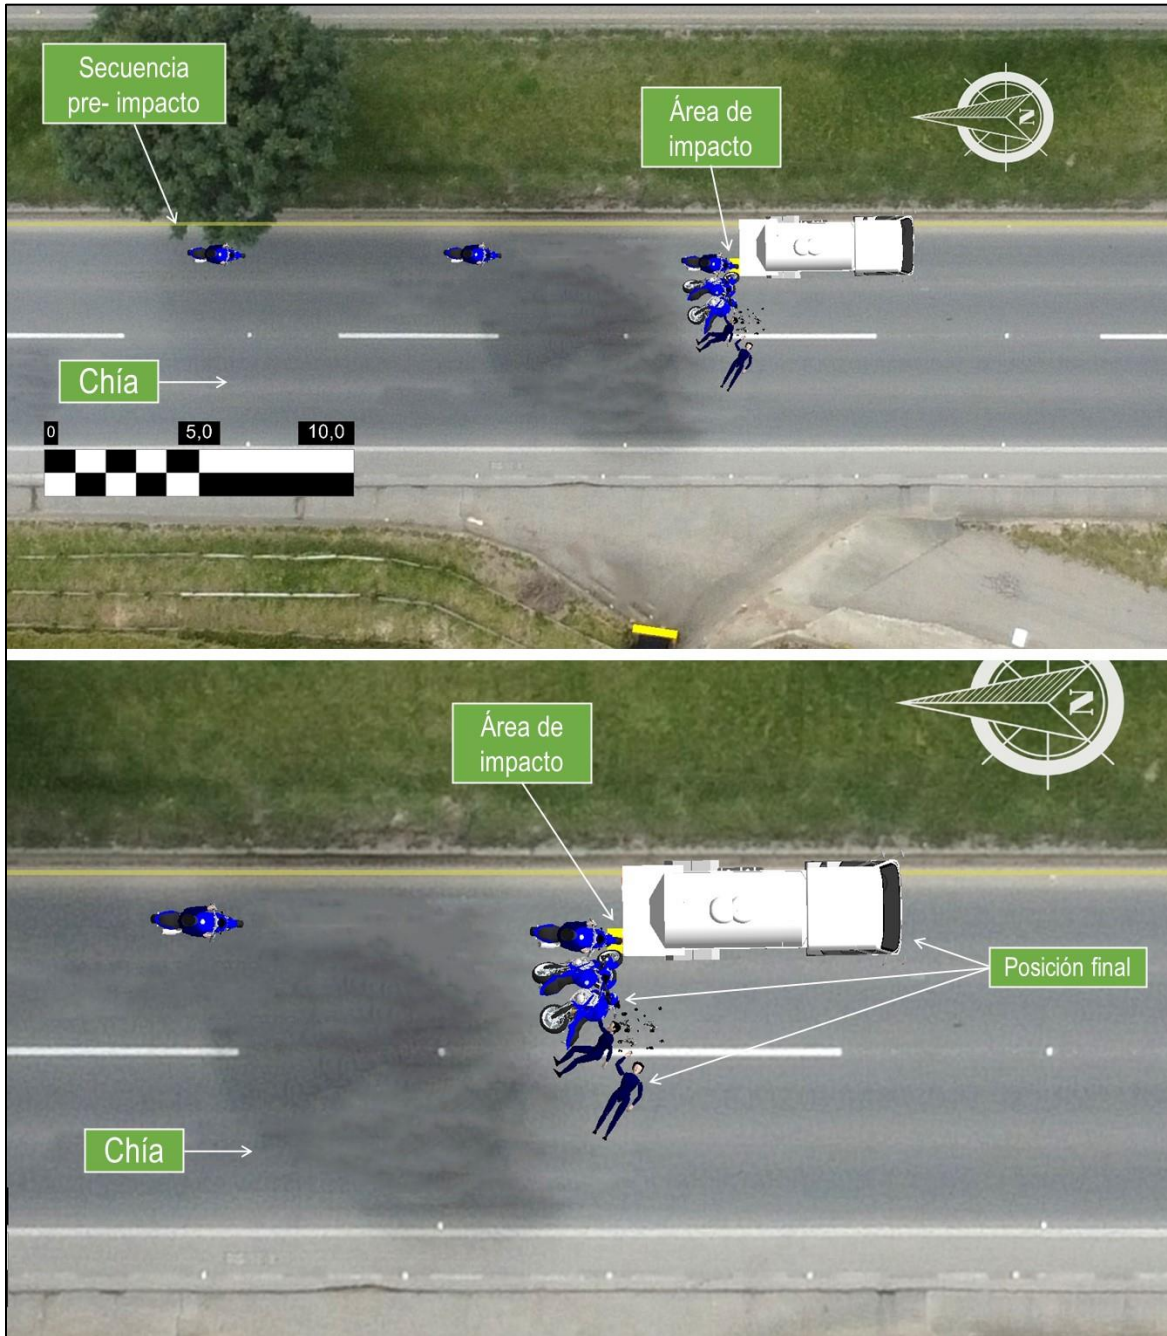
Imagen No. 23: En estas imágenes vistas en planta, se aprecia la secuencia del accidente antes, al momento y después del impacto, así como el área amarilla de colisión. Elaborada en el software Trimble Forensic Reveal.

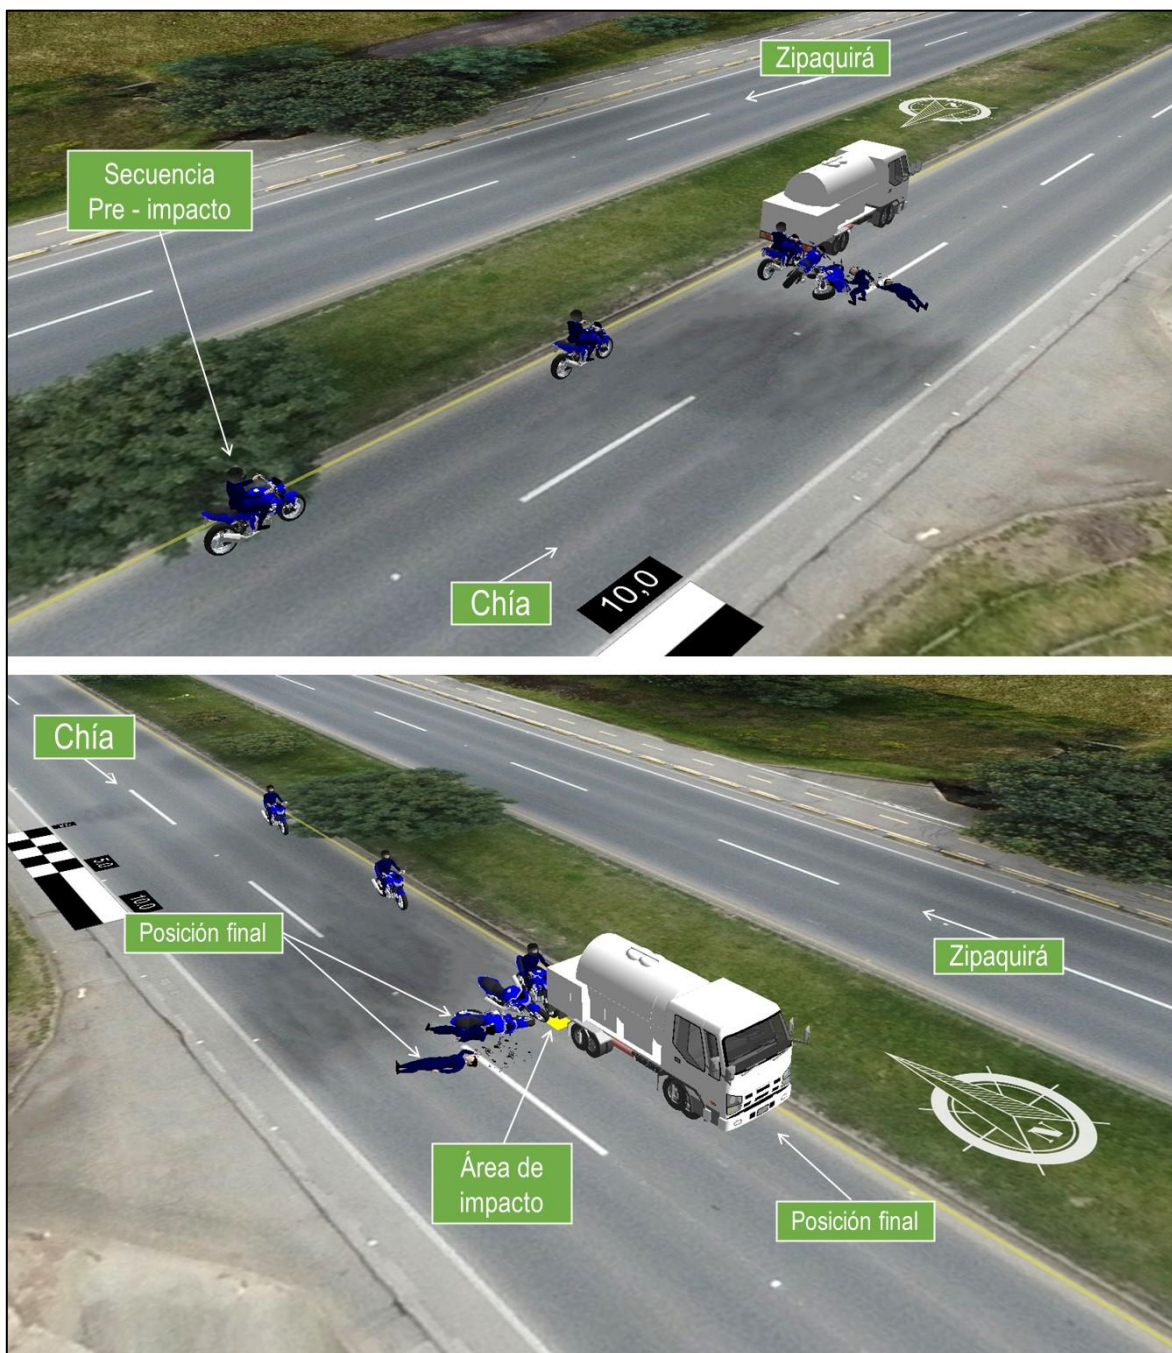
Imagen No. 24: En estas imágenes vistas en perspectiva 3D, se aprecia la secuencia del accidente antes, al momento y después del impacto, así como el área amarilla de colisión. Elaborada en el software Trimble Forensic Reveal.

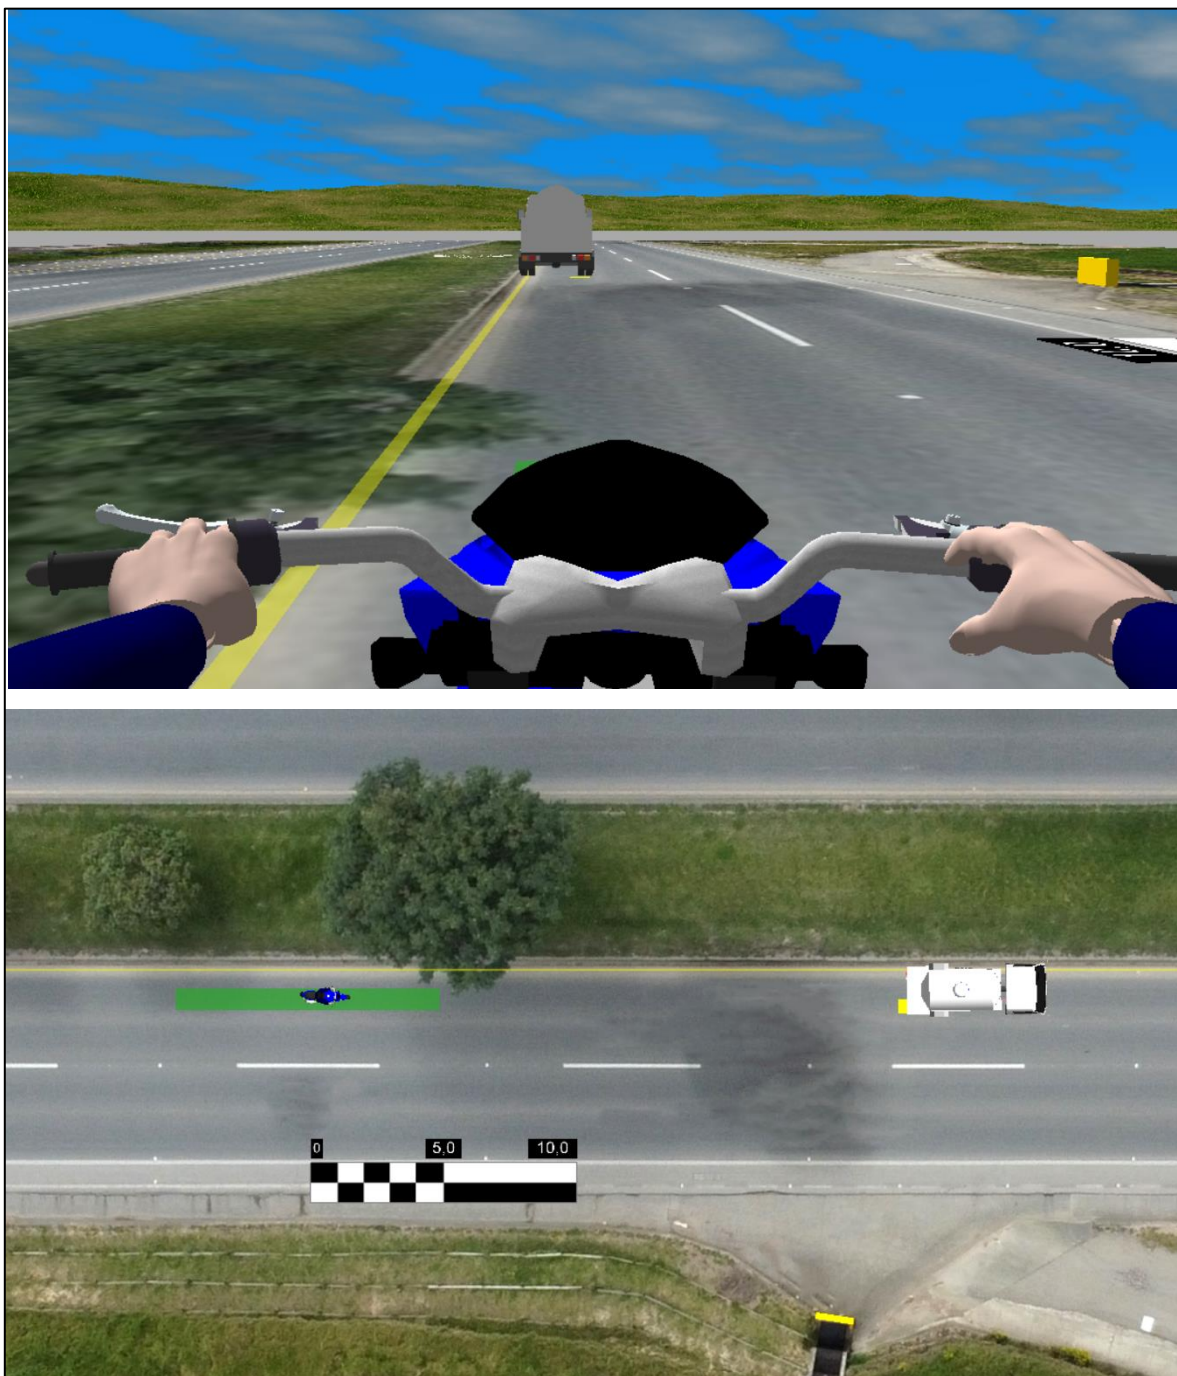
En las siguientes imágenes se observa la visibilidad tenía el conductor de la motocicleta 1,35 s (tiempo de reacción promedio) antes del impacto, se separan entre 18 y 28 m aproximadamente, área de color verde en la imagen, el conductor puede percibir al camión con anterioridad y realizar las maniobras evasivas para evitar el impacto.

Imagen No.25: En estas imágenes elaborada en el software Trimble Forensic Reveal, se representa la visual que tendría el conductor de la motocicleta 1,35 s (tiempo de reacción promedio) antes del impacto, se separan entre 18 y 28 m aproximadamente, área de color verde en la imagen.
