**GERENCIA DEPARTAMENTAL COLEGIADA DEL MAGDALENA
AUTO POR MEDIO DEL CUAL SE ORDENA LA APERTURA DEL PROCESO DE
RESPONSABILIDAD FISCAL No. 80472-2025-48686**

El Contrato denunciado, se refiere al Contrato de Obra Pública No. MS-LP-002-2019 MS-215-2019 del 27 de noviembre de 2.019, que tiene por objeto la "Construcción del Centro de Integración Ciudadana Municipio de Salamina, Magdalena", por valor inicial de \$932.100.000, y cuatro (4) meses de plazo de ejecución inicial, suscrito entre el Municipio de Salamina (Magdalena) con NIT 891.780.053 y la firma Maestre & Sánchez S.A.S con NIT 900.924.860-8.

Las obras construidas se componen de: cancha, gradería., tarima, baterías de baños, vestuario, administración y cuentan con registros de aguas negras y aguas lluvias en muros de mampostería pañetados y tapa en concreto reforzado. No obstante, se presentaron observaciones que permitieron concluir:

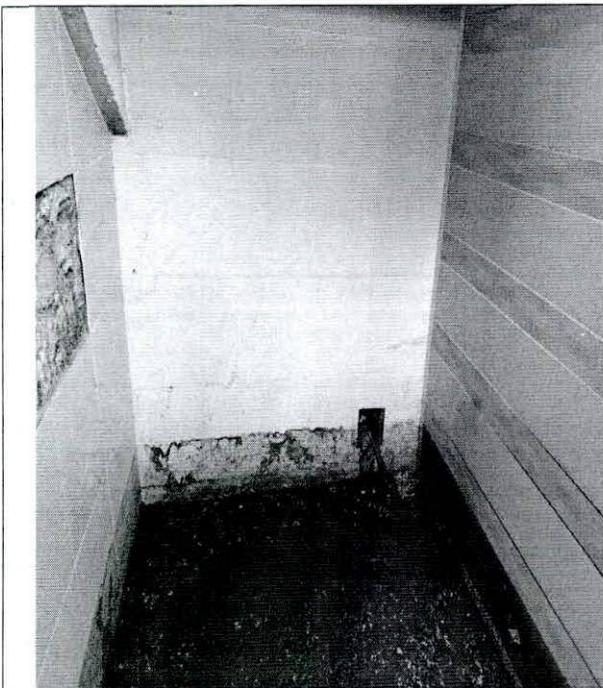
Ausencia de elementos sanitarios y pasamanos en los baños para personas con movilidad reducida

- -Carecen de elementos sanitarios y pasamanos en los baños para personas con movilidad reducida, lo que denota ausencia de actividades de control y seguimiento por parte de la interventoría contratada y supervisión designada por el Municipio de Salamina (Magdalena).

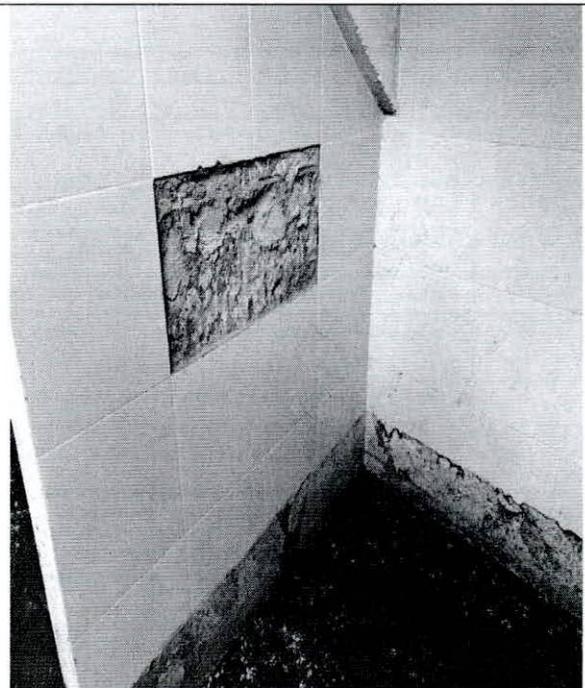
Desprendimiento del enchape para baños en cerámica en el baño de hombres. Obsérvese el nivel máximo de inundación en las paredes

- -Tanto las baterías de baños para hombres y mujeres, como las áreas de vestuario y administración, presentan problemas de inundación, causadas por:
- -Ingreso de aguas lluvias cuando están acompañadas de fuertes vientos, si se tiene en cuenta que el cerramiento está compuesto en su mayor parte por malla eslabonada, además de que el Centro de Integración Ciudadana (CIC) es una estructura abierta.

- -Ingreso de aguas residuales domésticas provenientes de las redes del sistema de alcantarillado sanitario, cuando este se satura o colmata.
- -Se precisa que el nivel de los pisos de las áreas inundables enunciadas, están en un nivel inferior con respecto al nivel de la cancha múltiple y con respecto al nivel natural del terreno, lo cual coadyuva a que se inunden con facilidad.

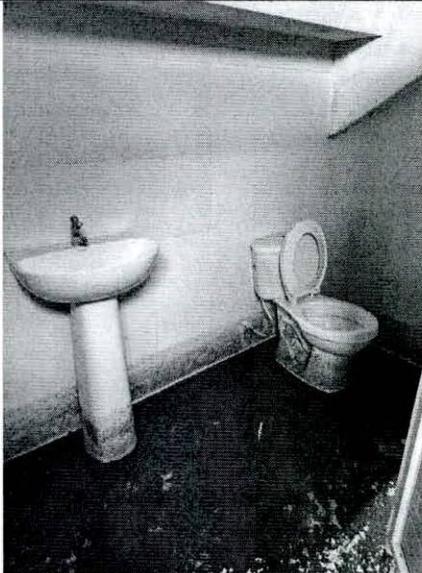
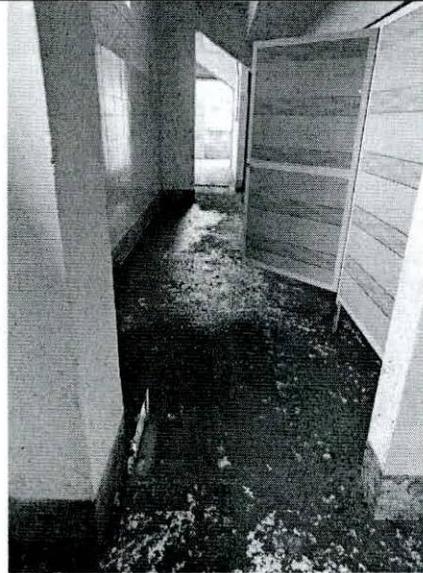
Baterías de baños para hombres inundados. Obsérvese el nivel máximo de inundación en las paredes

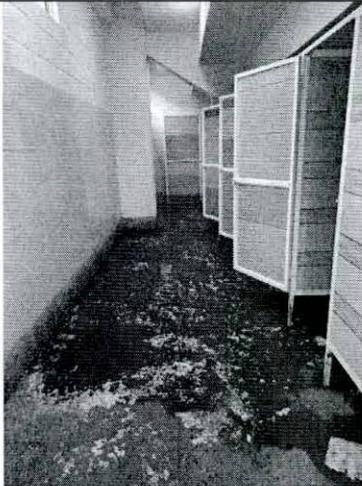
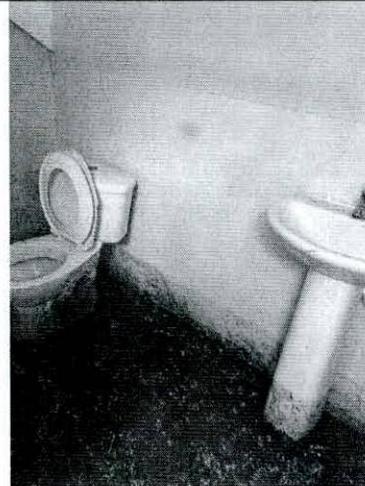
Baterías de baños para mujeres inundados. Obsérvese el nivel máximo de inundación en las paredes

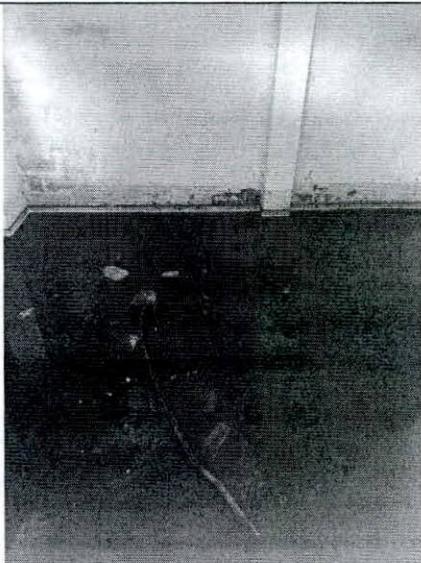
Áreas de vestuario y administración inundados. Obsérvese el nivel máximo de inundación en las paredes

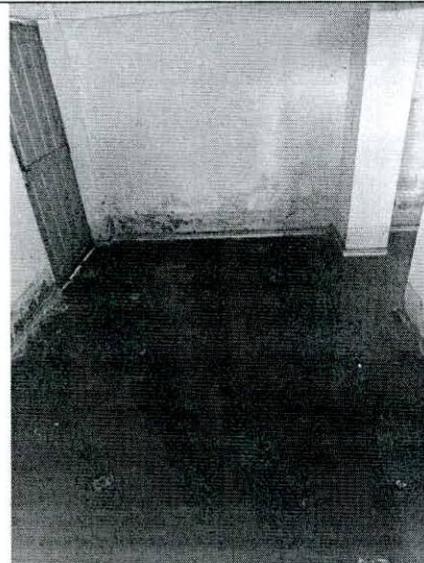
Áreas de vestuario y administración inundados. Obsérvese el nivel máximo de inundación en las paredes

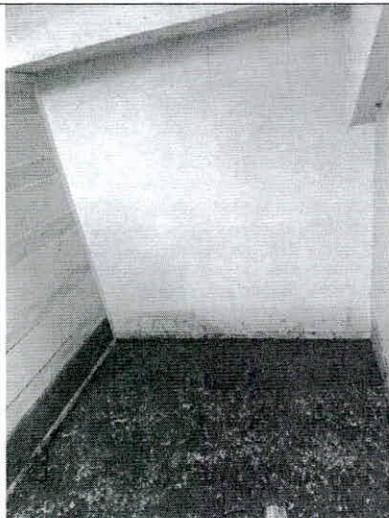
Ausencia de elementos sanitarios y pasamanos en los baños para personas con movilidad reducida

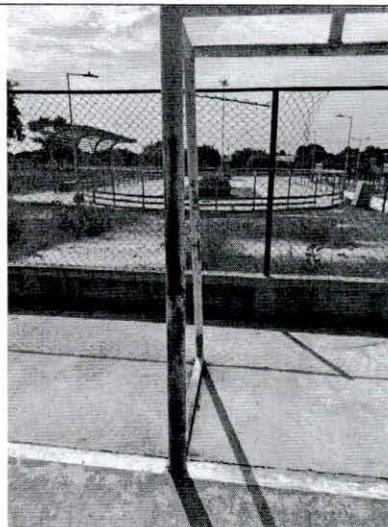
Corrosión de los marcos polifuncionales para microfútbol y baloncesto

- -Presentan corrosión los dos (2) marcos polifuncionales para microfútbol y baloncesto en tubo galvanizado tipo pesado de 2", además de las tuberías metálicas de 2 pulgadas de diámetro que componen el muro de cerramiento y protectores metálicos de las ventanas de las áreas de vestuario y administración, lo que denota ausencia de actividades de mantenimiento por parte de la Administración Municipal de Salamina (Magdalena).

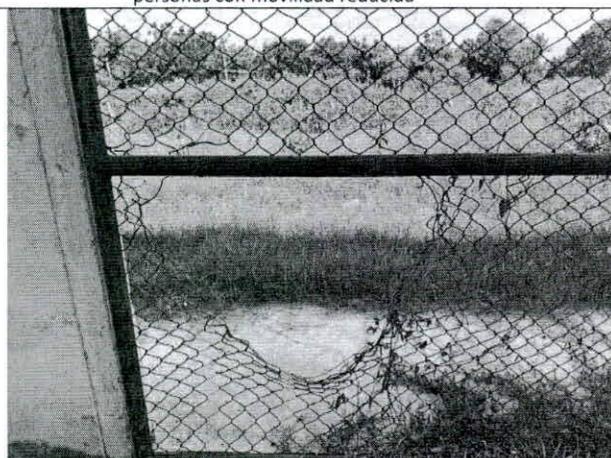
Corrosión de las tuberías metálicas y deterioro de la malla eslabonada que componen el muro de cerramiento

- -Se observó deterioro de la malla eslabonada de cerramiento calibre 10 de 5x5 centímetros, presuntamente ocasionado por mal uso y/o vandalismo de parte de la comunidad beneficiaria.

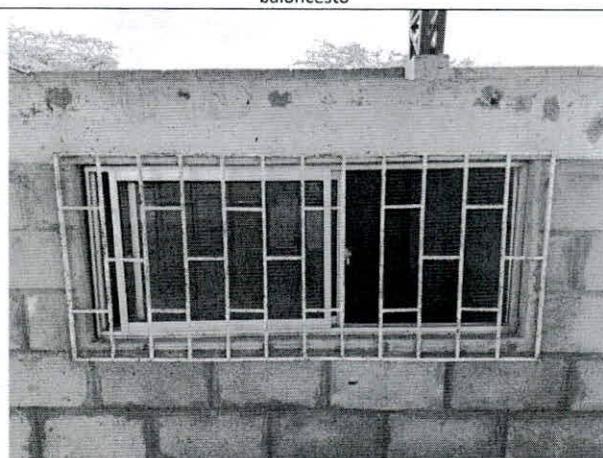
Corrosión en los protectores metálicos de las ventanas de las áreas de vestuario y administración

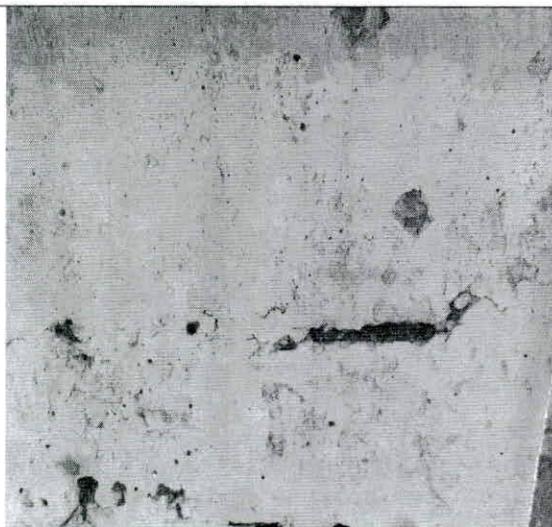
Acero de refuerzo expuesto en una de las columnas rectangulares de concreto ubicada sobre el área de tarima

- -Acero de refuerzo expuesto en una de las columnas rectangulares de concreto ubicada sobre el área de tarima, lo que denota inadecuados procedimientos constructivos por parte del contratista de obras y/o falta de labores de vigilancia y control técnico por parte de la interventoría contratada, aunado a la deficiente administración y supervisión realizada por parte de la entidad contratante, en la ejecución de las actividades contractuales.

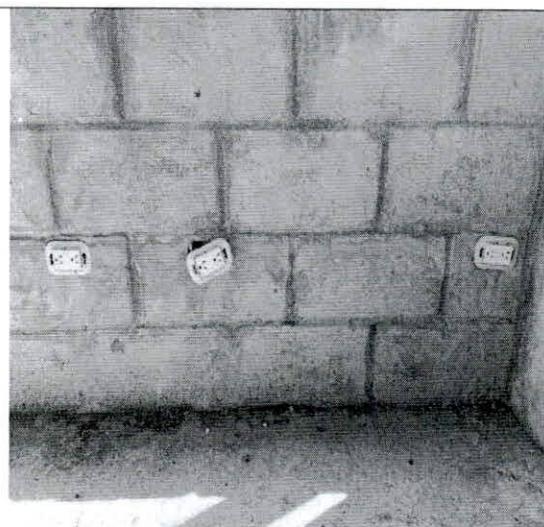
Tomacorrientes dobles 120 V sin tapas metálicas

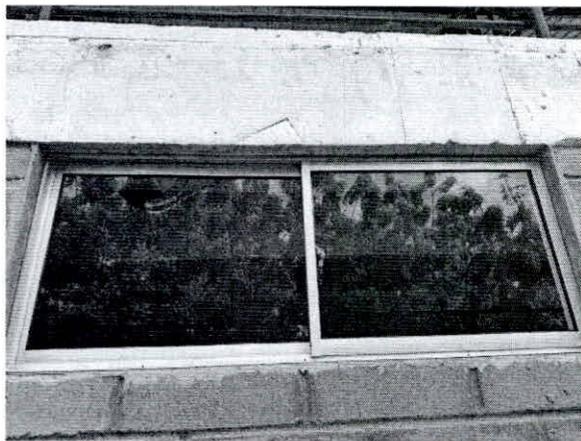
Vidrios rotos en una de las ventanas corrediza de la batería de baños de hombres

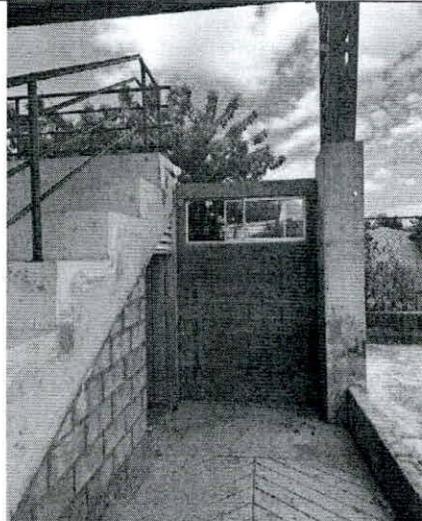
Inutilidad de la ventana de vidrio corrediza instalada en uno de los extremos de la estructura de concreto reforzado para graderías

- -Sin función alguna la ventana de vidrio corrediza en aluminio natural y vidrio de 3 milímetros, instalada en uno de los extremos de la estructura de concreto reforzado para graderías, ocasionado por la falta de labores de vigilancia y control técnico por parte de la interventoría contratada, aunado a la deficiente administración y supervisión realizada por parte de la entidad contratante, en la ejecución de las actividades contractuales.

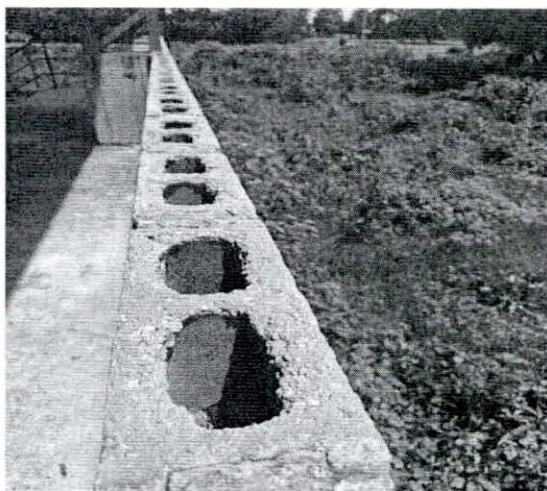
Sin relleno se encuentran los bloques de los muros de mampostería ubicados sobre la estructura de tarima

- -Sin ninguna clase de relleno se encuentran los bloques de los muros de mampostería ubicados sobre la estructura de tarima, lo que denota inadecuados procedimientos constructivos por parte del contratista de obras y/o falta de labores de vigilancia y control técnico por parte de la interventoría contratada, aunado a la deficiente administración y supervisión realizada por parte de la entidad contratante, en la ejecución de las actividades contractuales.

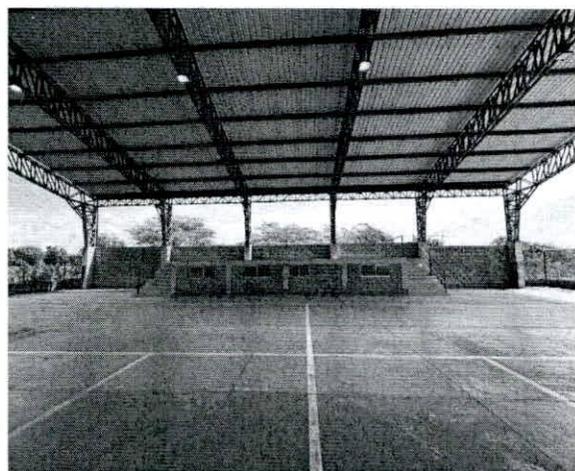
Al fondo se observa la tarima, y debajo de ella se encuentran las áreas administrativas y vestier, las cuales están en un nivel inferior al de la cancha múltiple

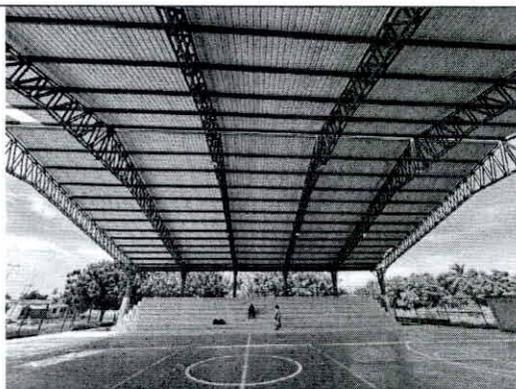
Al fondo se observa las graderías, y debajo de ella se encuentran las baterías de baños, las cuales están en un nivel inferior al de la cancha múltiple

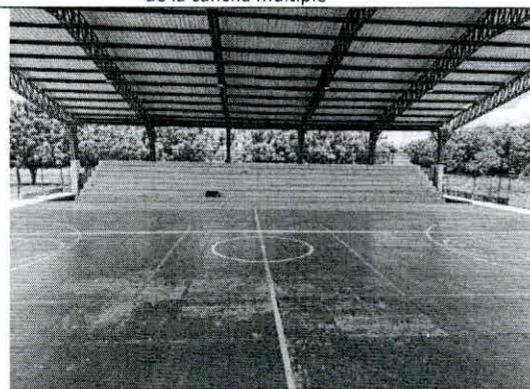
Se observan las rampas de acceso a las baterías de baños, ubicadas en los extremos de las graderías
