MANTENIMIENTOS DEL VEHÍCULO

Transpiales S. A.

Inspección Pre-operacional

Mantenimiento preventivo

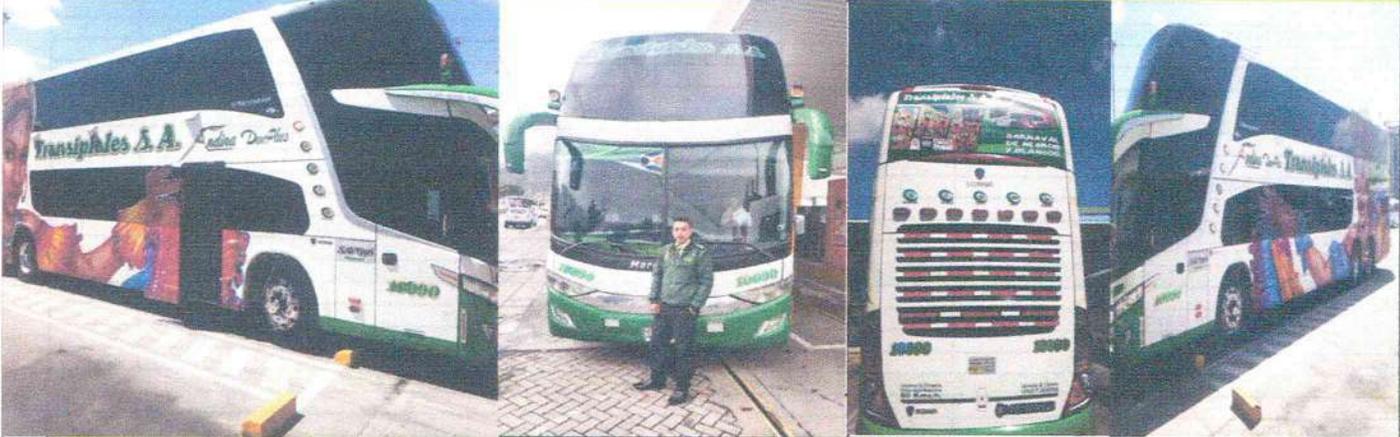
14. **EVIDENCIAS FOTOGRAFICAS**

ITEM / LLANTA	A	B	C	D	E	F	G
Labrado de llantas	2.5mm	1.4mm	1.7mm	1.3mm	1.0mm	1.8mm	3.9mm
Estado de las llantas	✓	✓	✓	✓	✓	✓	✓
Aro							
Rin	✓	✓	✓	✓	✓	✓	✓
Arañas							
Pernos y tuercas	✓	✓	✓	✓	✓	✓	✓

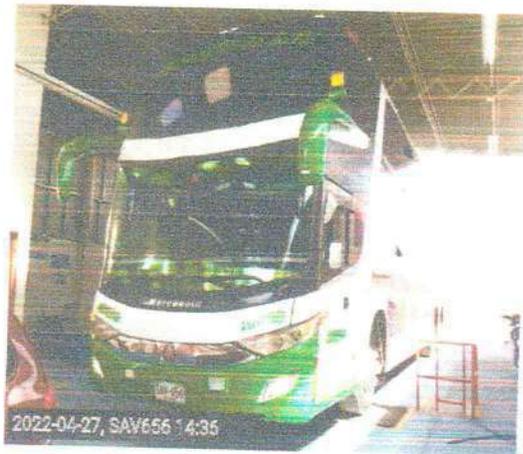
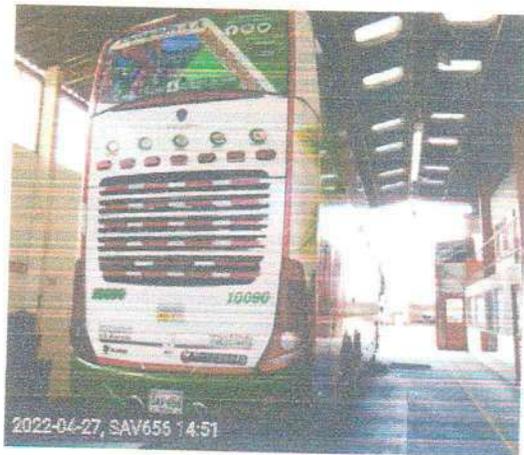
G. REGISTRO FOTOGRÁFICO DE LA REVISIÓN PREVENTIVA

Código	Descripción	Grupo	Tipo de defecto	
			A	B
1.1.7.30.2	Freno de estacionamiento (de parqueo de mano) con una eficacia inferior al 18%.	FRENOS		X
TOTAL				1

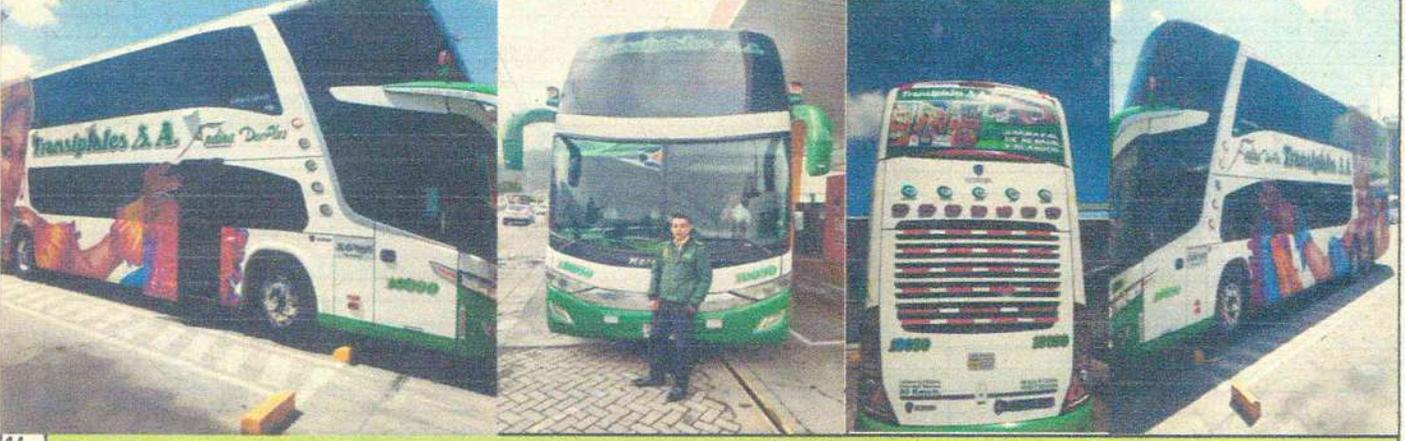
14. EVIDENCIAS FOTOGRAFICAS

ITEM / LLANTA	A	B	C	D	E	F	G
Labrado de llantas	15.0mm	15.3mm	5.1mm	7.3mm	4.2mm	6.4mm	3.4mm
Estado de las llantas	/	/	/	/	/	/	/
Aro	/	/	/	/	/	/	/
Rin	/	/	/	/	/	/	/
Arañas	/	/	/	/	/	/	/
Pernos y tuercas	/	/	/	/	/	/	/

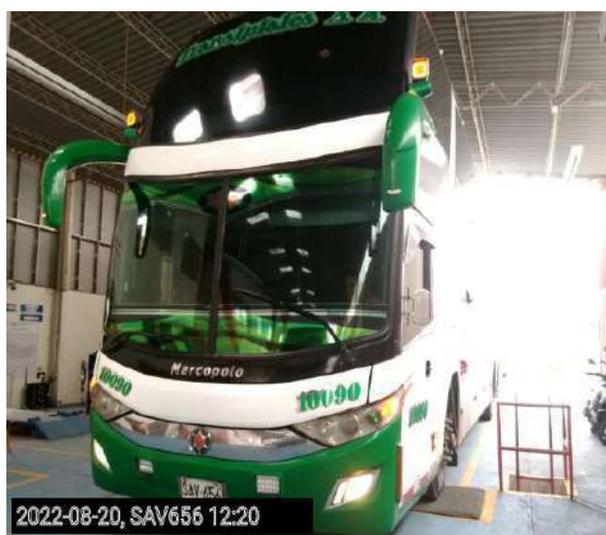
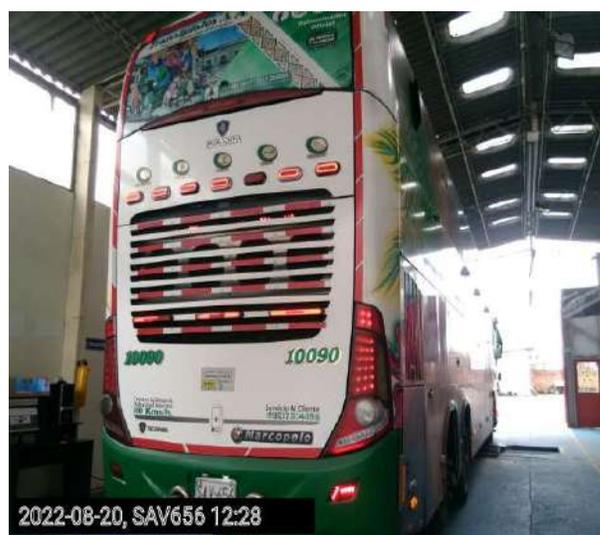
G. REGISTRO FOTOGRÁFICO DE LA REVISIÓN PREVENTIVA

Eje 1 (psi)	Eje 2 (psi)		Eje 3 (psi)		Eje 4 (psi)		Eje 5 (psi)		Repuesto (psi)	
IZQUIERDA	90.0	90.0	90.0	90.0						90.0	
DERECHA	90.0	90.0	90.0	90.0

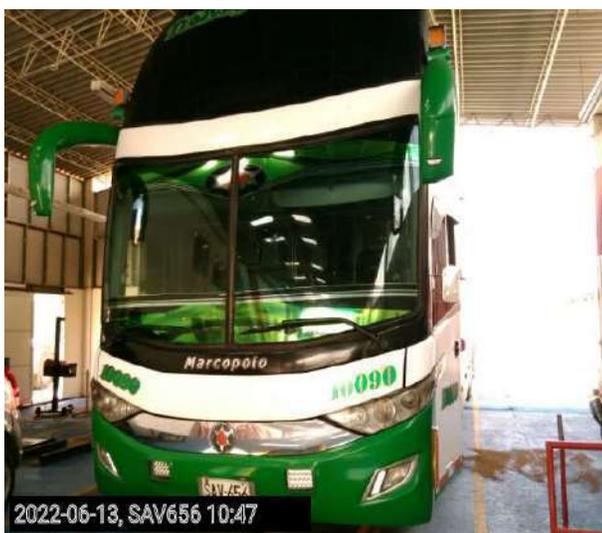
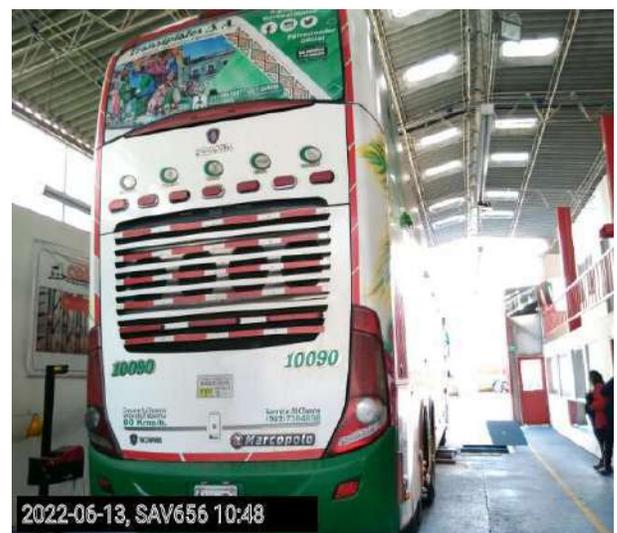
G. REGISTRO FOTOGRÁFICO DE LA REVISIÓN PREVENTIVA

Eje 1 (psi)	Eje 2 (psi)		Eje 3 (psi)		Eje 4 (psi)		Eje 5 (psi)		Repuesto (psi)	
IZQUIERDA	100	100	100								
DERECHA	100	100	100							100

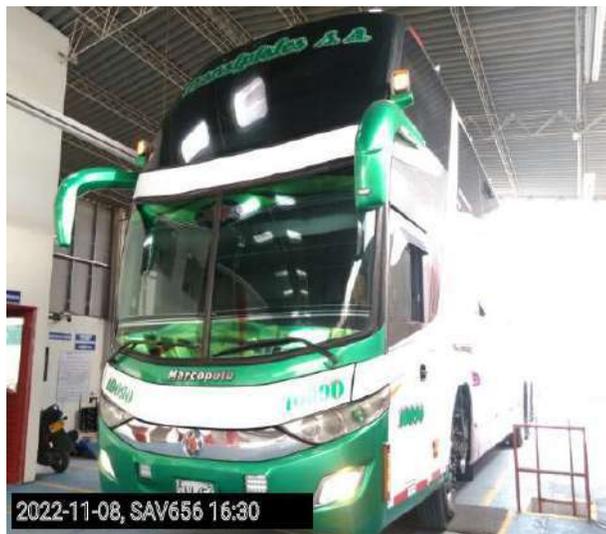
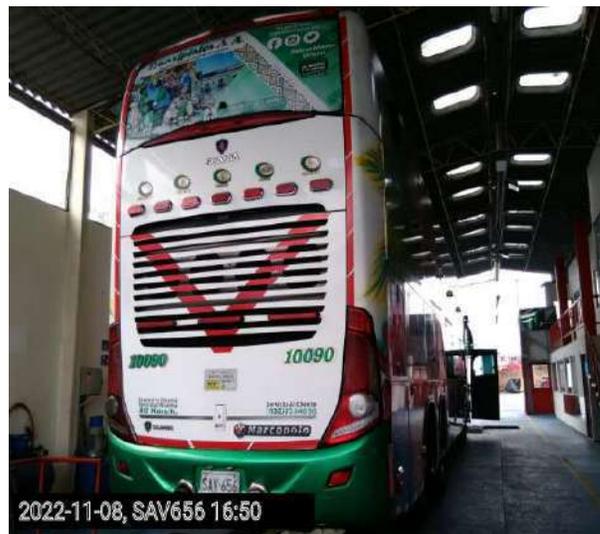
G. REGISTRO FOTOGRÁFICO DE LA REVISIÓN PREVENTIVA

Eje 1 (psi)	Eje 2 (psi)		Eje 3 (psi)		Eje 4 (psi)		Eje 5 (psi)		Repuesto (psi)	
IZQUIERDA	100	100	100							100	
DERECHA	100	100	100

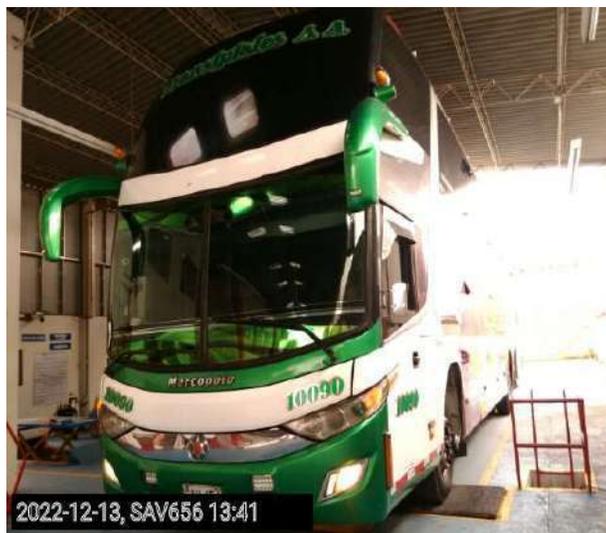
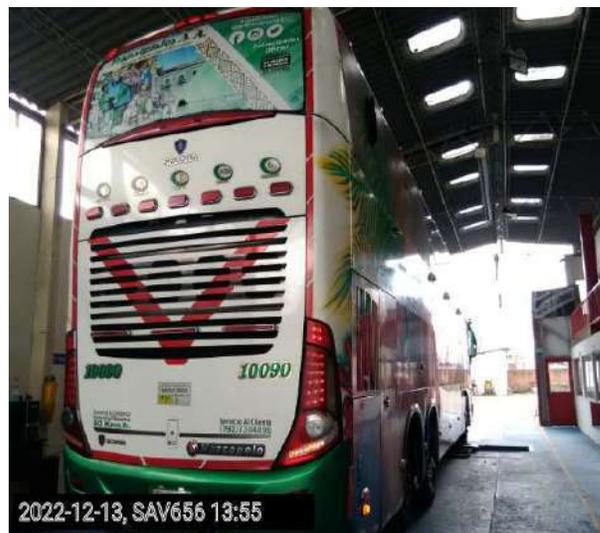
G. REGISTRO FOTOGRÁFICO DE LA REVISIÓN TÉCNICO-MECÁNICA Y DE EMISIONES CONTAMINANTES

Eje 1 (psi)	Eje 2 (psi)		Eje 3 (psi)		Eje 4 (psi)		Eje 5 (psi)		Repuesto (psi)	
IZQUIERDA	80.0	90.0	90.0	90.0							
DERECHA	80.0	90.0	90.0	90.0						90.0
