INFORME TÉCNICO - PERICIAL DE RECONSTRUCCIÓN FORENSE DE ACCIDENTE DE TRÁNSITO R. A. T[®] 2

VEHÍCULO No. 1: CAMIONETA, NISSAN NP300 FRONTIER, modelo 2019, color PLATA, placa FWU-848.

VEHÍCULO No. 2: MOTOCICLETA, AKT AK125 NKDR, modelo 2014, color AZUL, placa UCF-81C.

INFORME No. 220832563

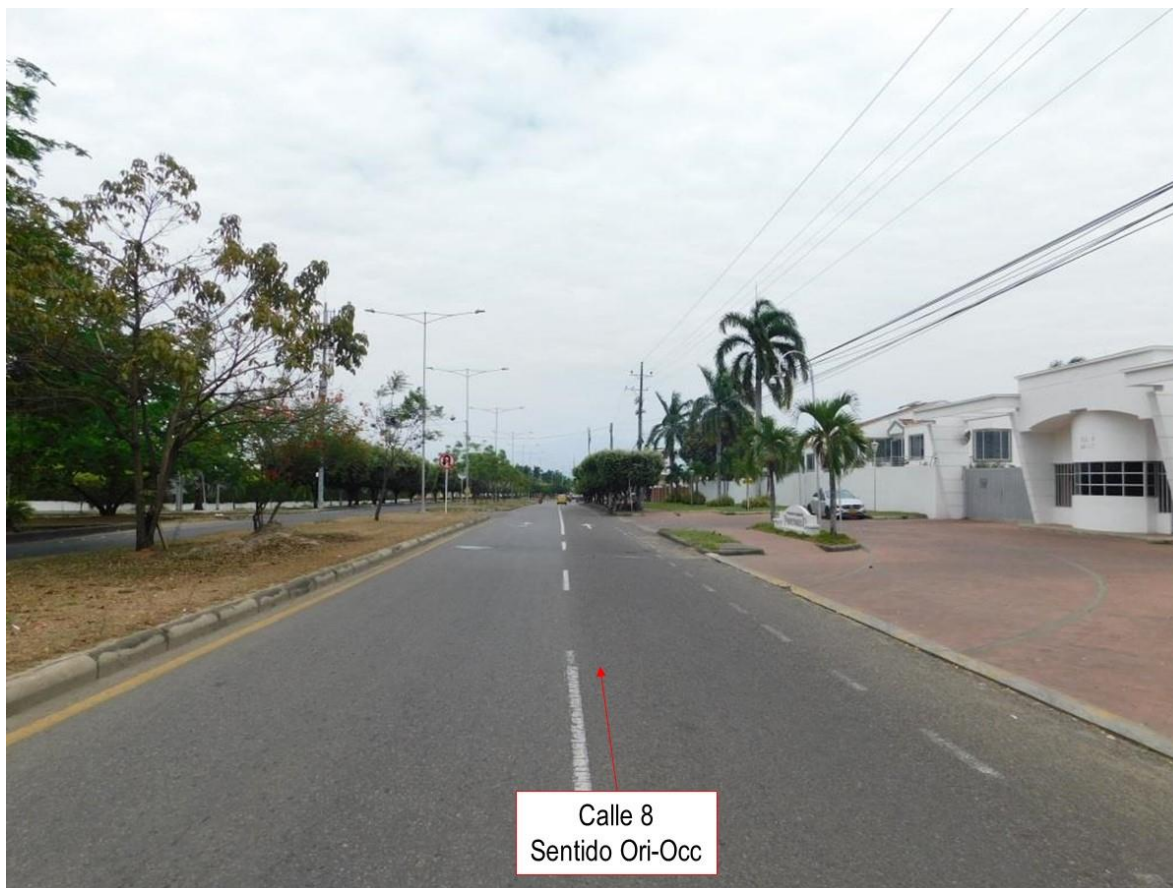
Fotografía No. 1 Panorámica: Se observa la calle 8 en sentido oriente-occidente en aproximación al lugar donde se presentaron los hechos, donde se observan las características generales del tramo de vía, morfología, estado, demarcación y señalización. Sentido en el cual se desplazaba el vehículo No. 1 camioneta involucrado en el accidente de tránsito.

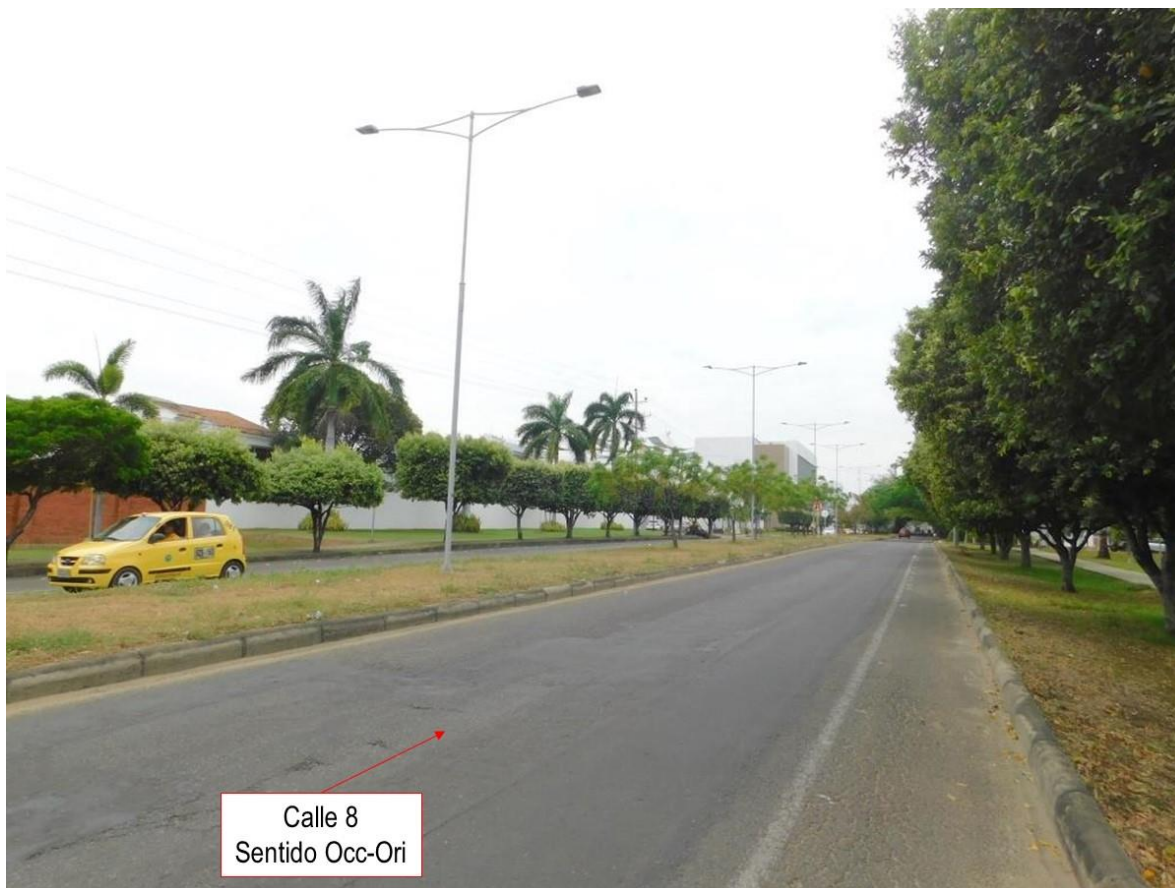
Fotografía No. 3 Panorámica: Se observa la calle 8 en sentido occidente- oriente en aproximación al lugar donde se presentaron los hechos, donde se observan las características generales del tramo de vía, morfología, estado, demarcación y señalización. Sentido en el cual se desplazaba el vehículo No. 2 motocicleta involucrado en el accidente de tránsito.

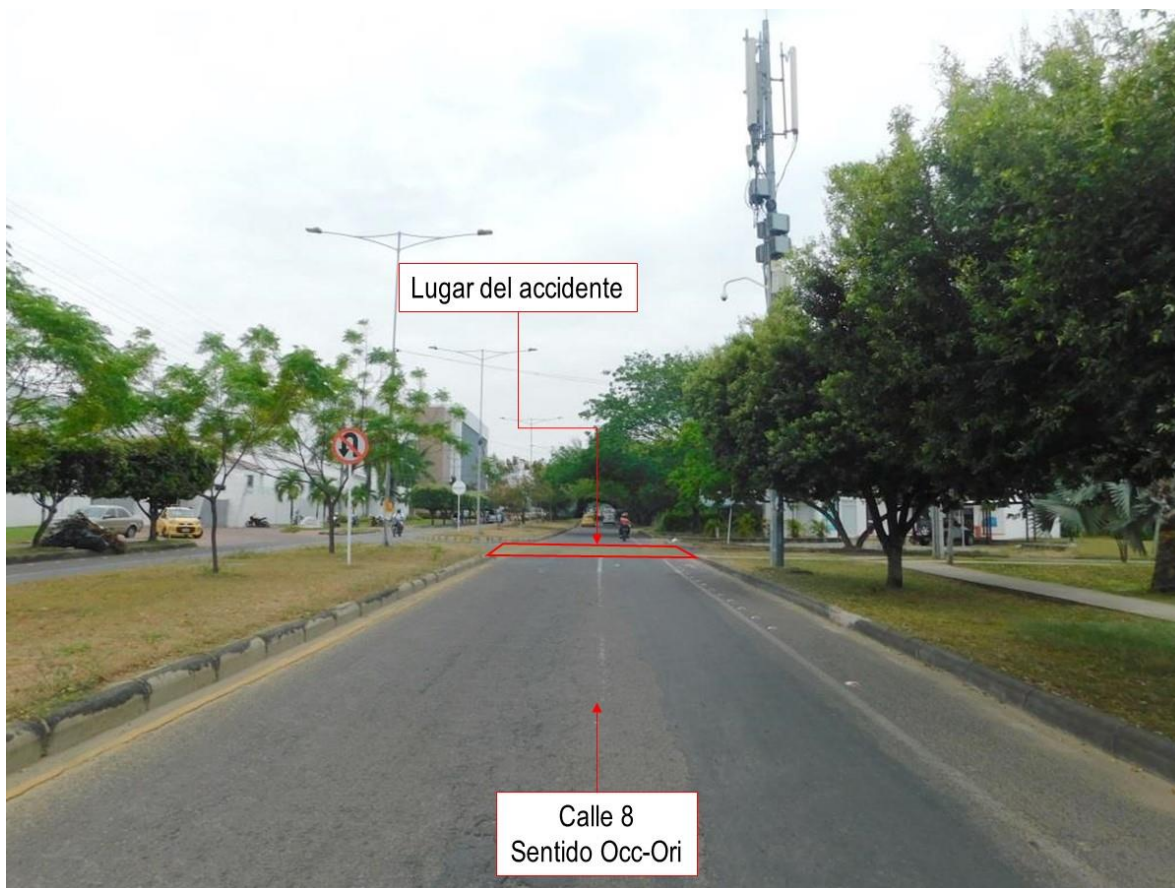
Fotografía No. 4 Panorámica: Se observa la calle 8 en sentido occidente- oriente en aproximación al lugar donde se presentaron los hechos, donde se observan las características generales del tramo de vía, morfología, estado, demarcación y señalización. Sentido en el cual se desplazaba el vehículo No. 2 motocicleta involucrado en el accidente de tránsito.

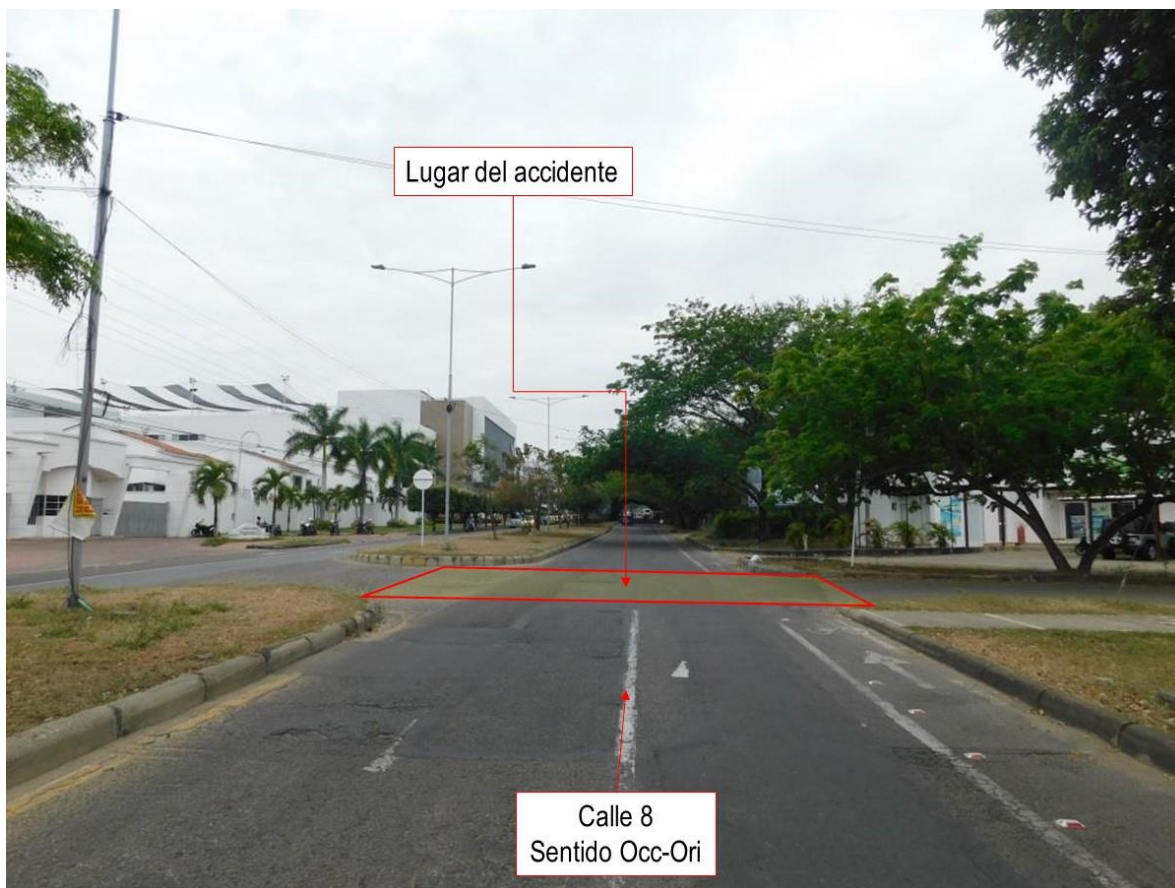
Fotografía No. 5 Panorámica: Se observa la calle 8 en sentido occidente- oriente en aproximación al lugar donde se presentaron los hechos, donde se observan las características generales del tramo de vía, morfología, estado, demarcación y señalización. Sentido en el cual se desplazaba el vehículo No. 2 motocicleta involucrado en el accidente de tránsito.

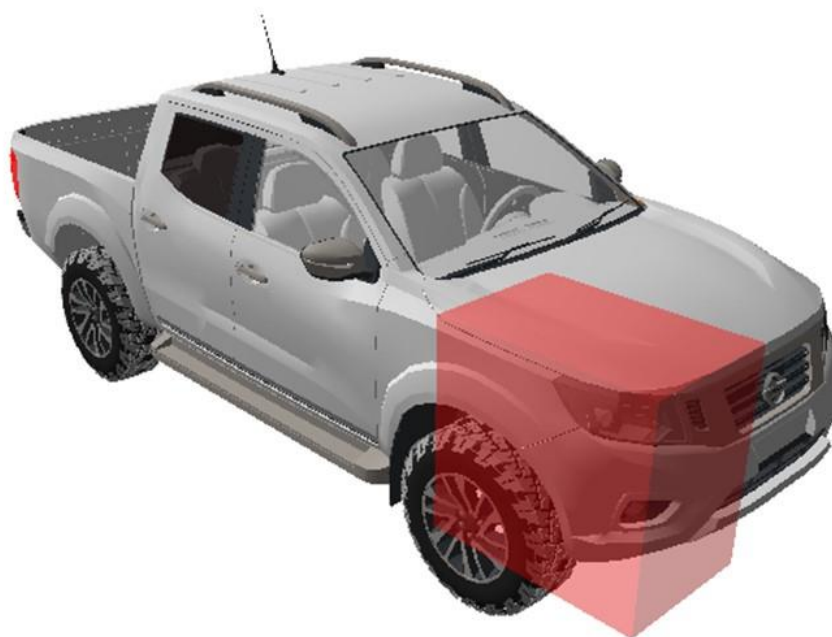
Imagen No.6: En esta imagen basada en los reportes (diagrama IPAT lugar de impacto), se resalta la zona de daños, se desconoce la severidad de los daños.
