INFORME FINAL

ALLIANZ SEGUROS S.A.

TIPO DE PÉRDIDA: Volcamiento del vehículo de placas VZD354, ocasionando el derrame del hidrocarburo transportado (GASOLINA CORRIENTE y DIESEL), afectado el río, vegetación y comunidad.

DESCRIPCIÓN: El 19 de abril de 2023, se produce el volcamiento del tractocamión de placas VZD354, sobre el puente del río Caimán Nuevo, causando el derrame del hidrocarburo transportado (GASOLINA CORRIENTE y DIESEL), afectado el río, vegetación y comunidad.

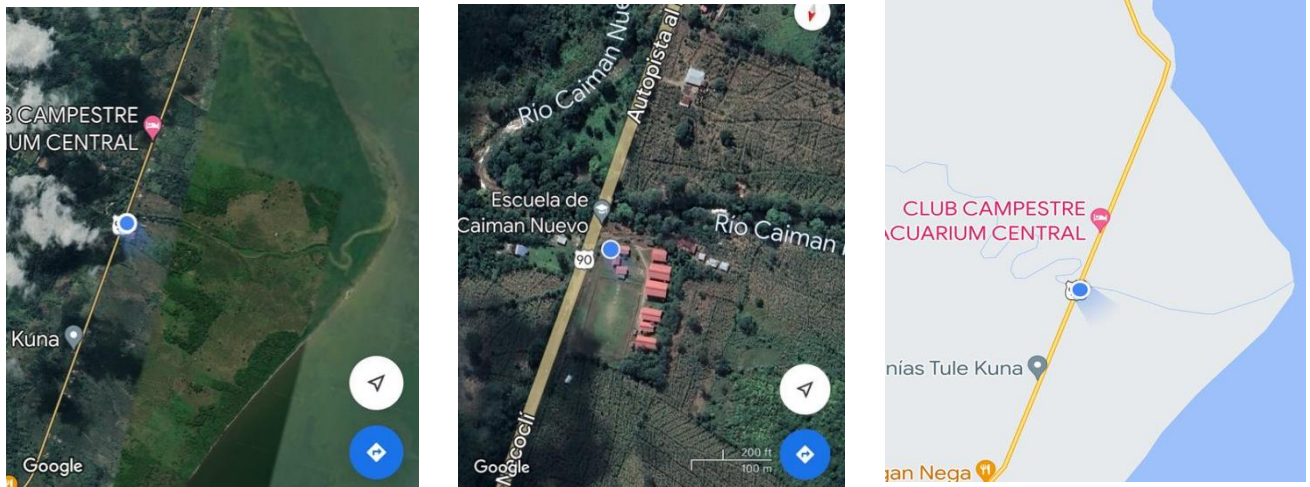
El miércoles 19 de abril, entre las 2 y 4 a.m. el tractocamión de placas VZD 354 de la empresa Transportes y servicios COPA S.A., presento volcamiento iniciando el paso sobre el puente del río Caimán Nuevo, aproximadamente 5 metros la caída del puente a la ribera del río. El vehículo transportaba 10.501 galones de combustible, distribuido en dos compartimentos de la siguiente manera: Compartimento 1 - Diesel 3.550 Galones, Compartimento 2 - Gasolina corriente 6.951. El vehículo cae de lado y clava el cabezote en la orilla del río Caimán, sin derrames por impacto del volcamiento (Figura 1 A, B, C).

Figura 1 – A-B-C Detalle de la zona y ubicación del volcamiento, cauce del río CAIMAN y tipo de vegetación circundante (cultivos de plátano y banano). También de detalla en la figura 1 C. la ubicación de la comunidad indígena Tule KUNA.

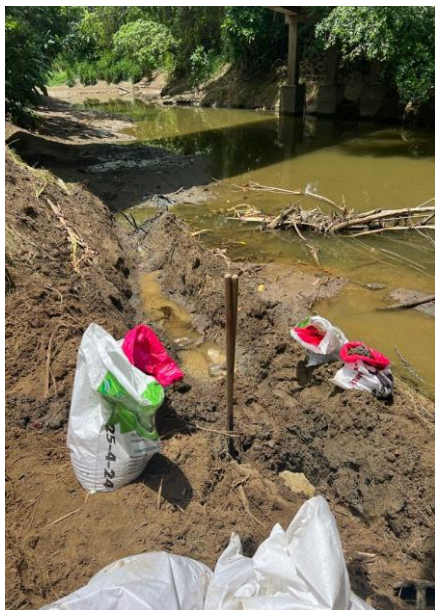
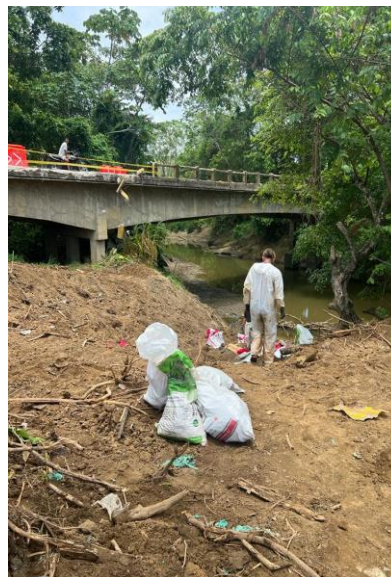
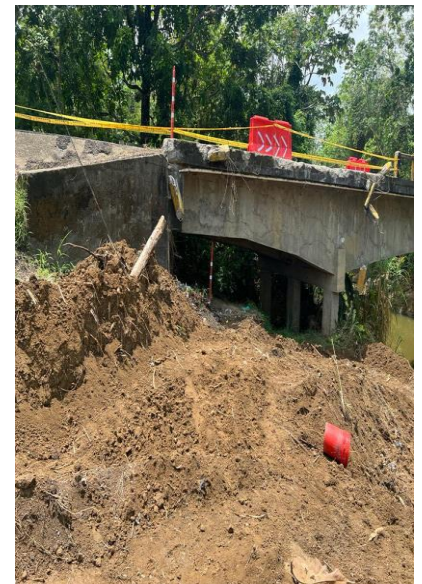
AMBIPAR la empresa encargada de atender la contingencia llega al sitio del siniestro el jueves 20 a las 4 pm, donde inicia el rescate del vehículo. En el momento de tratar de extraer el vehículo actividad que estaba siendo realizada por personal del Asegurado, se genera la perdida de combustible del compartimento 2 (Gasolina, aproximadamente 4.000 galones). El combustible derramado se filtra en la orilla del río en un área de 4 m X 10 m y profundidad de 1,5 metros.

Se informa que no todos los 4000 galones fueron vertidos, y que una parte tuvo que darse a la comunidad para poder alivianar la carga y rescatar el vehículo. Se determina riesgo locativo, biológico y emanación de vapores (Figura 2 A-B-C). AMBIPAR instala dos barreras de contención sobre el río a 10 y 100 metros de distancia como acción preventiva asegurando que no hubo un vertimiento directo sobre la fuente de agua (Figura 3 A-B)

Figura 2 A y B : Detalle del punto de volcamiento , trabajos de contención y retiro de suelo contaminado.

C. Detalle del punto del siniestro. Punto de volcamiento sentido Necocli-Apartado, altura aproximada 5 metros.

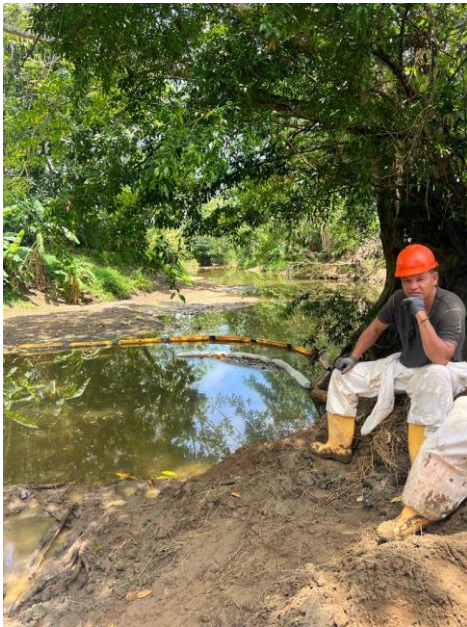
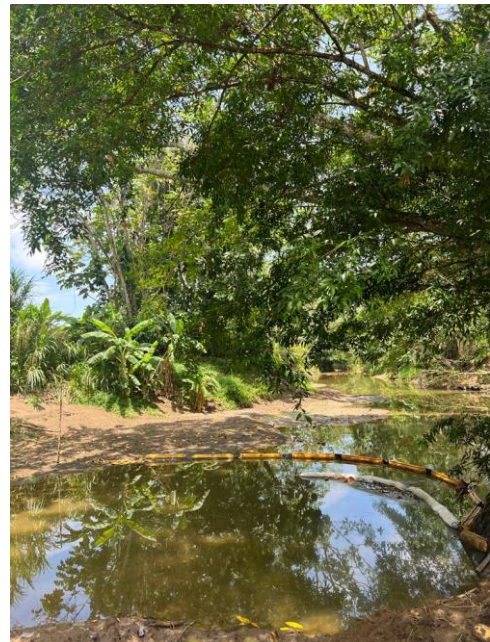
Figura 3 . A- B Detalle de las dos barreras de contención sobre el río CAIMAN como medida de seguridad para evitar contaminación ante el movimiento del vehículo y movimiento de suelo contaminado

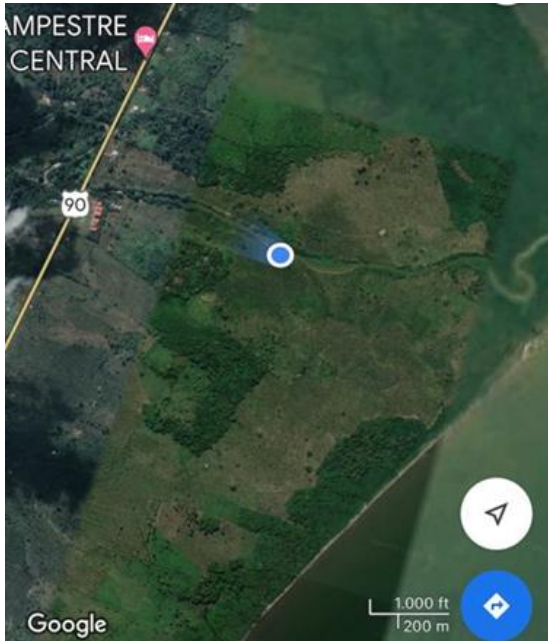
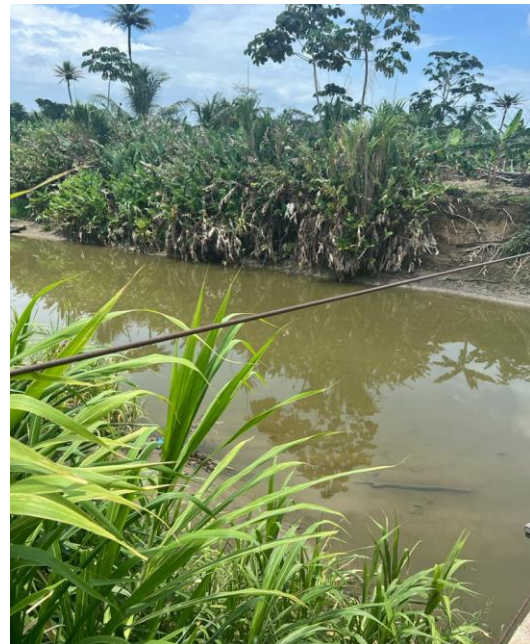
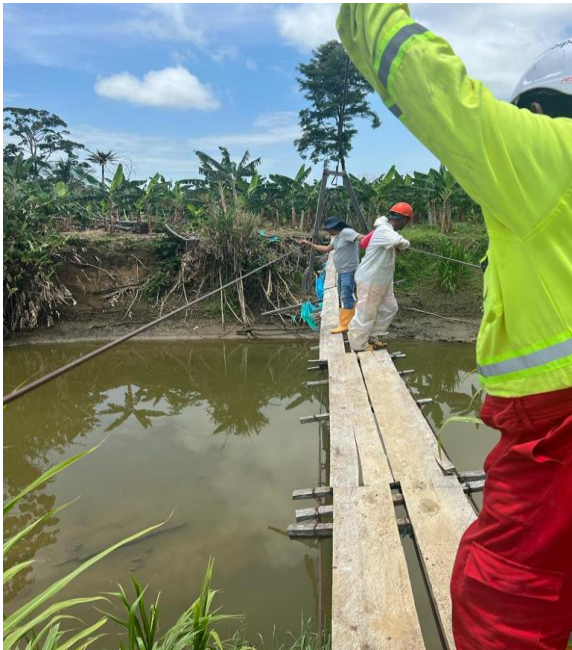
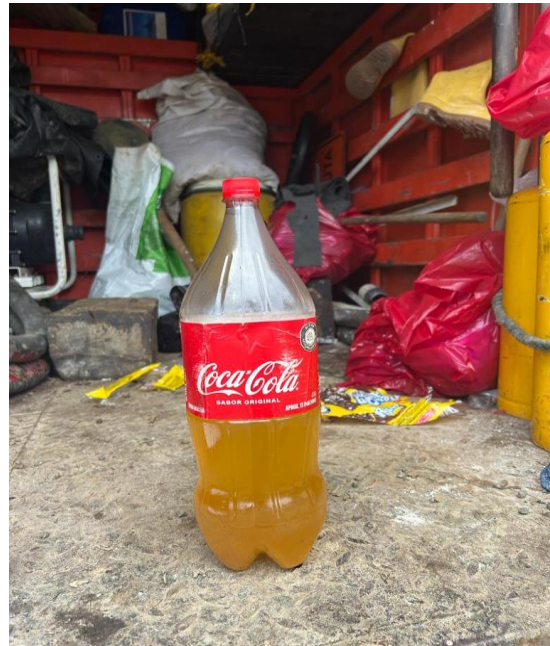
Figura 4 A. Localización del trayecto recorrido en la visita de inspección siguiendo el cauce del río CAIMAN. B y C. Detalle del cuerpo de agua 2 Km Río abajo desde el punto de volcamiento, sin presencia de combustible ni iridiscencia. D. Muestra del producto a base de aceite mineral conteniendo posiblemente un agroquímico y que se encontró aprox. 3 kms distantes del volcamiento.

Conforme a lo observado en la visita de inspección la empresa que se encuentra atendiendo la contingencia es “Ambipar Response”, quienes hicieron presencia en el sitio del incidente, bajo la batuta del supervisor. Durante nuestro recorrido verificamos la zona de impacto inicial y realizamos nos movilizamos aproximadamente por 2km de río sin hallazgos de iridiscencias, se

informa del hallazgo de una sustancia oleosa a 3km del punto de impacto río abajo, pero por su olor y color seguramente corresponde a vertimientos de agroquímicos usados en el control de enfermedades en los cultivos de plátano y banano que circundan el río, estos agroquímicos están fabricados con aceites minerales y fungicidas sistémicos para el control de sigatoka.
