**DICTAMEN PERICIAL RECONSTRUCCIÓN DE ACCIDENTE DE TRÁNSITO****CASO No E782****SEÑORES  
EQUIDAD SEGUROS**

Bogotá D. C, agosto 20 de 2024.

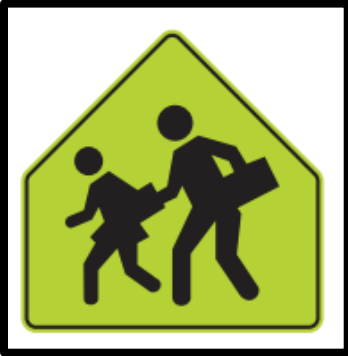
SP-47 ZONA ESCOLAR: Esta señal advierte al conductor la posible presencia de escolares en la vía, debiendo ubicarse en las proximidades de establecimientos escolares. Sólo debe ser instalada en vías donde la velocidad máxima es menor o igual a 50 km/h. De lo contrario, la velocidad debe ser previamente reducida, modificando el diseño de la vía y colocando la señal reglamentaria VELOCIDAD MÁXIM sólo después de realizado lo anterior se puede instalar la señal ZONA ESCOLAR.

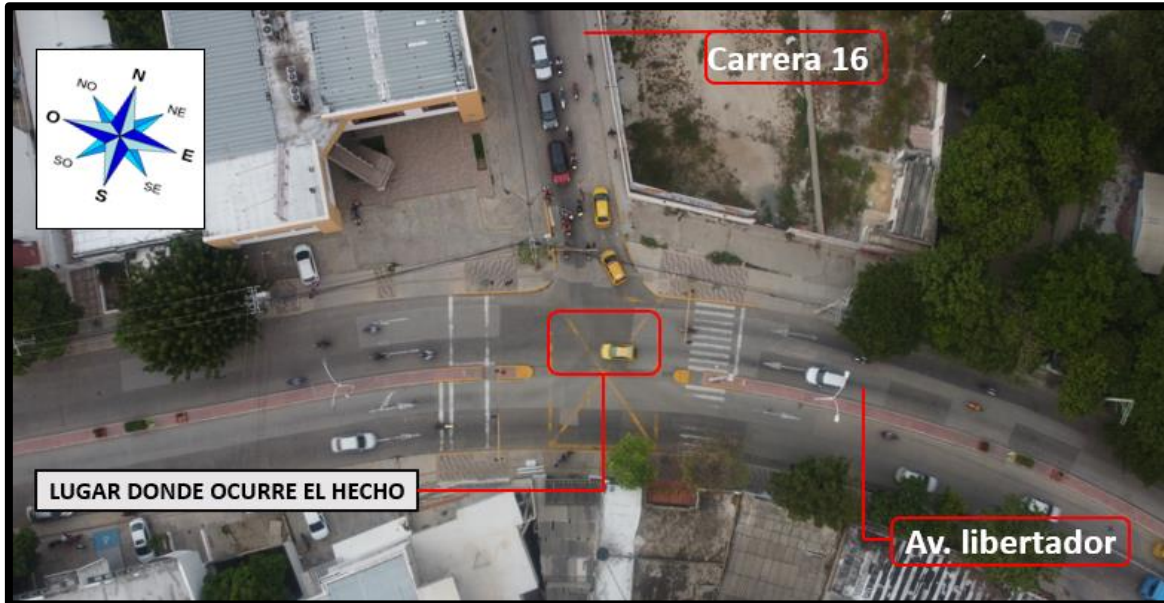
**FOTOGRAFÍA No 01.** Se realiza toma fotográfica en plano panorámico, tomada bajo iluminación natural, donde se establece como lugar de los hechos la carrera 16 con avenida libertador, comuna 4, santa marta – magdalena, cuyas características corresponden a una intersección en T, conformada por la Av. Libertador la cual cuenta con dos calzadas de circulación en sentido occidente – oriente y viceversa, en material concreto en buen estado, cuenta con iluminación artificial, señalización vertical SR-28 prohibido parquear, SR-30 velocidad máxima permitida, SP-47A proximidad a cruce escolar, SR-10 prohibido girar en “u” y señalización horizontal cruce peatonal, flechas, Cruce con restricción de bloqueo, flechas.

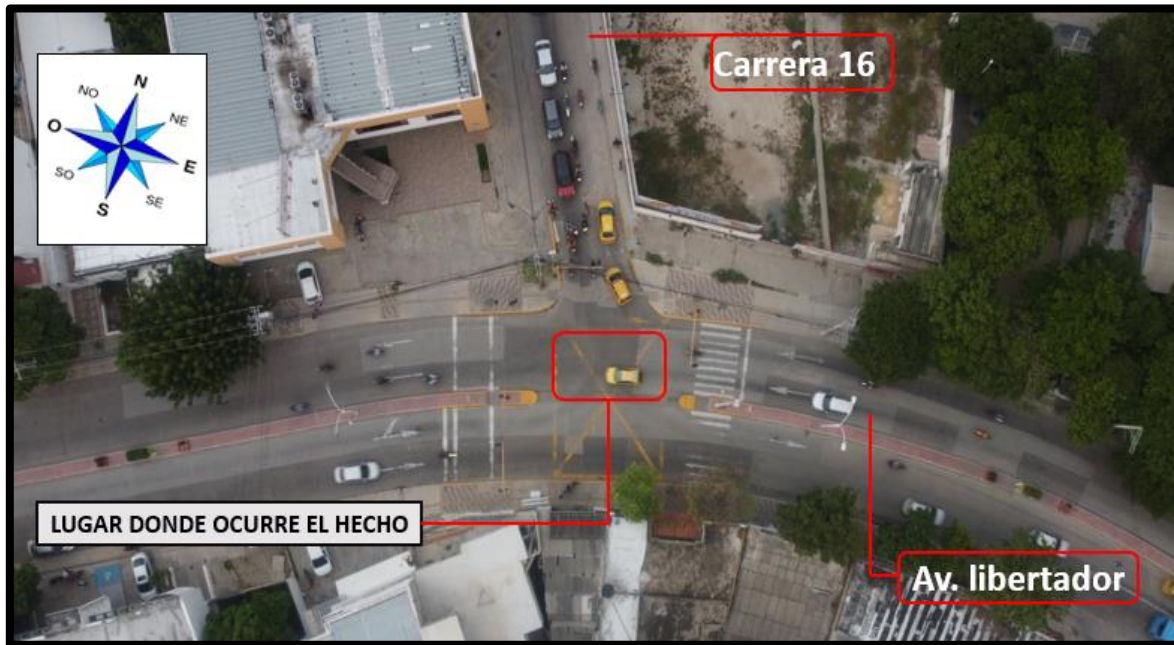
**FOTOGRAFÍA No 02.** Se realiza secuencia fotográfica en plano panorámico, tomada bajo iluminación natural, donde se establece como lugar de los hechos la carrera 16 con avenida libertador, comuna 4, santa marta – magdalena, cuyas características corresponden a una intersección en T, conformada por la carrera 16 la cual cuenta con una calzada, con dos carriles en doble sentido de circulación, no presenta señalización vertical, y horizontal, presenta semáforo funcional en buen estado.

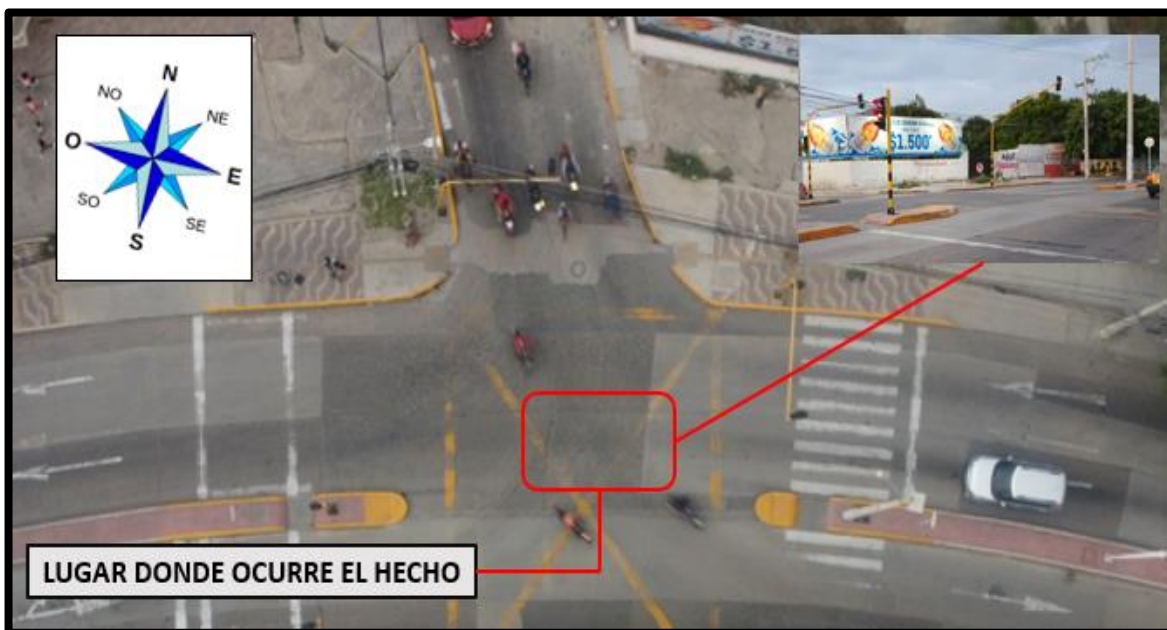
**FOTOGRAFÍA No 03.** Se realiza secuencia fotográfica en plano panorámico, tomada bajo iluminación natural de la carrera 16 con avenida libertador, comuna 4, santa marta – magdalena, donde se establece el punto de impacto entre los vehículos involucrados, la cual se presenta en la intercepción sentido de circulación occidente – oriente.

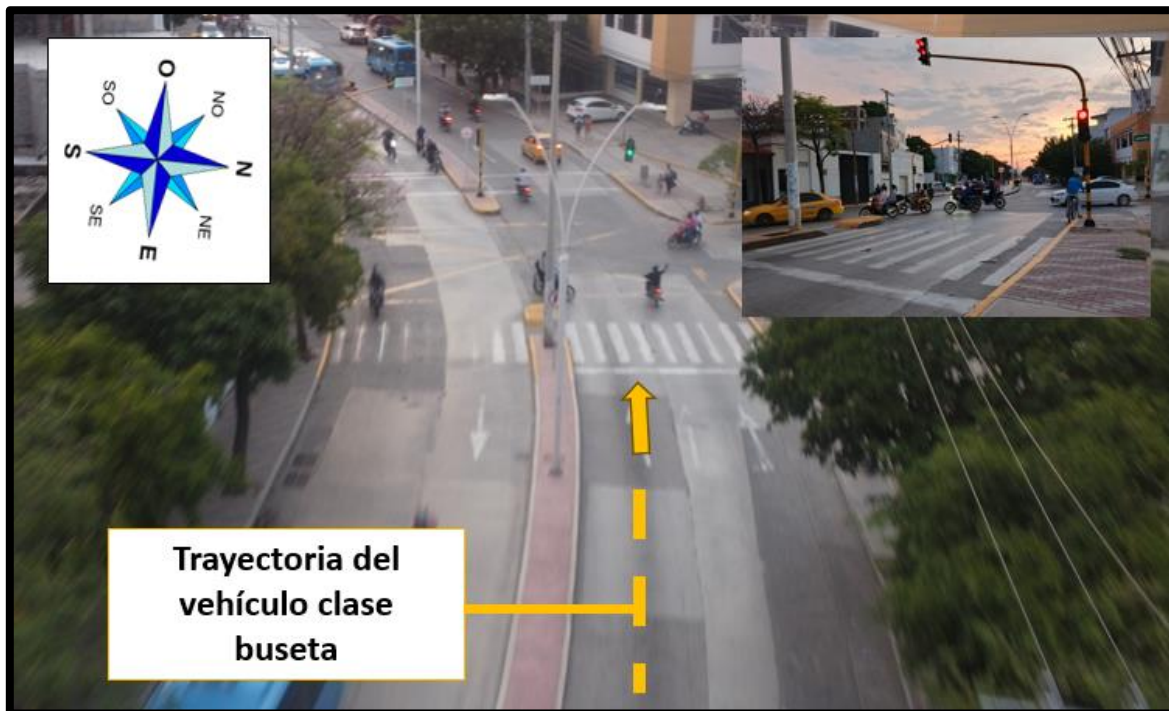
**FOTOGRAFÍA No 04.** Se realiza toma fotográfica en plano general, tomada bajo iluminación natural, en la cual proyecta la trayectoria del **VEHÍCULO No 01.** clase **BUSETA**, placa **TZV-733**, marca **CHEVROLET**, línea **NQR**, color **AZUL**, modelo **2019**, carrocería tipo **CERRADA**, tipo de combustible **DIESEL** de servicio **PÚBLICO**, identificado con numero de motor **4HK1-717965**, número del chasis **9GCN1R757KB013829**, numero de vin **9GCN1R757KB013829**, matriculada el día 24 del 12 del 2018, de propiedad para la fecha del accidente del señor **GUSTAVO SERRANO PRADA**, identificado con numero de cedula 91.175.364, conducido por el señor **BRANDON JAVIER PALOMINO GUEVARA**, identificado con numero de cedula 1.010.204.286.

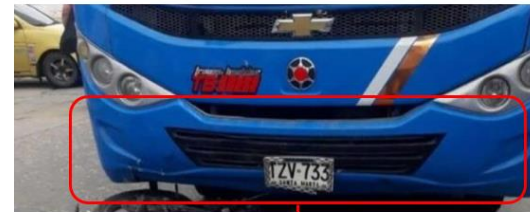
Punto de colisión

**VEHÍCULO No 01.** clase **BUSETA**, placa **TZV-733**, marca **CHEVROLET**, línea **NQR**, color **AZUL**, modelo **2019**, carrocería tipo **CERRADA**, tipo de combustible **DIESEL** de servicio **PÚBLICO**, identificado con numero de motor **4HK1-717965**, número del chasis **9GCN1R757KB013829**, numero de vin **9GCN1R757KB013829**, presentó los siguientes daños descritos así: “*abolladura en tercio frontal*”.

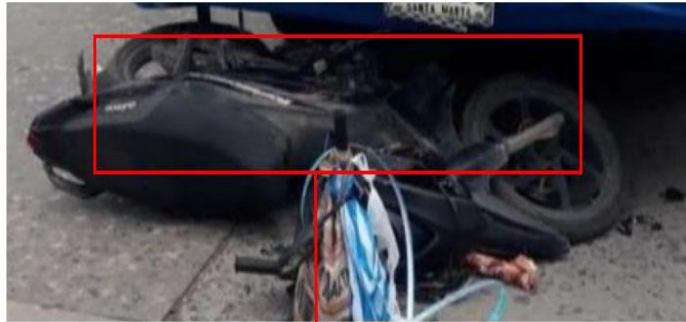
Punto de colisión  
costado izquierdo

**VEHÍCULO No 02.** Clase **MOTOCILCETA**, placa **JIU-32E**, marca **VICTORY**, línea **ADVANCE**, color **NEGRO**, modelo **2018**, Tipo de combustible **GASOLINA**, de servicio **PARTICULAR**, identificado con numero de motor No aplica, numero de chasis no aplica, numero VIN no aplica. matriculada el día no aplica, quien presenta los siguientes daños descritos así: *“Deformación tercio frontal, abolladura en tercio lateral derecho e izquierdo”*.

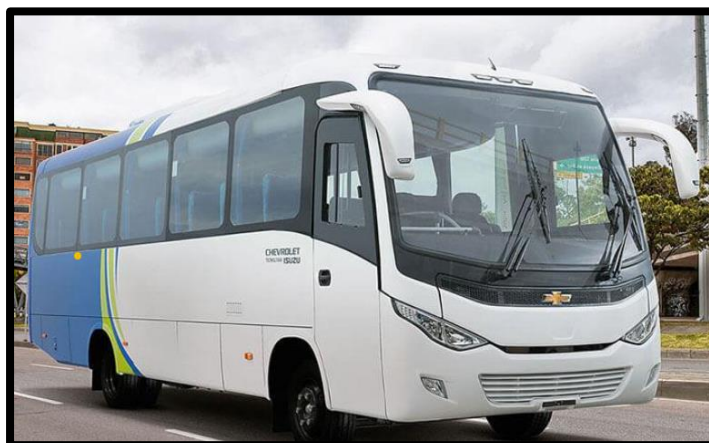
*Imagen de referencia*

**VEHÍCULO No 01.** clase **BUSETA**, placa **TZV-733**, marca **CHEVROLET**, línea **NQR**, color **AZUL**, modelo **2019**, carrocería tipo **CERRADA**, tipo de combustible **DIESEL** de servicio **PÚBLICO**, identificado con numero de motor **4HK1-717965**, número del chasis **9GCN1R757KB013829**, numero de vin **9GCN1R757KB013829**, matriculada el día 24 del 12 del 2018.

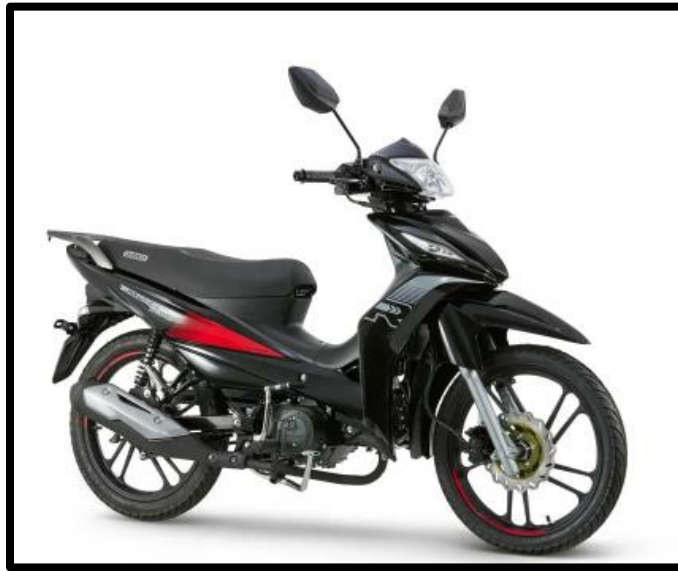
*imagen de referencia*

**VEHÍCULO No 02.** Clase **MOTOCILCETA**, placa **JIU-32E**, marca **VICTORY**, línea **ADVANCE**, color **NEGRO**, modelo **2018**, Tipo de combustible GASOLINA, de servicio PARTICULAR, identificado con numero de motor No aplica, numero de chasis no aplica, numero VIN no aplica, conducido por el señor **OSMANDY VISBAL DE LA HOZ**, identificado con la cedula de ciudadanía 3.830.729.

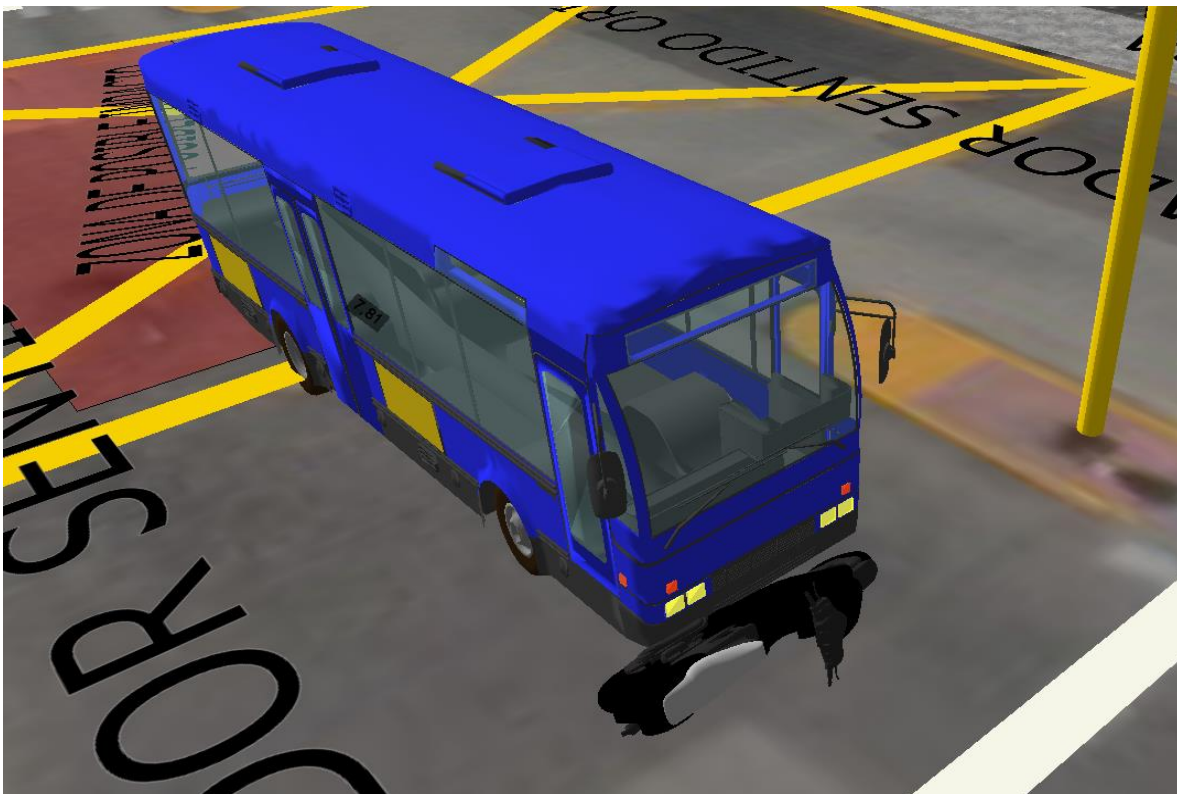
En consecuencia, el área de impacto delineada por NBI S.A.S. debe ser considerada como una aproximación, ya que carece de una fijación topográfica exhaustiva que permita una determinación inequívoca. Esta falta de precisión también afecta la posibilidad de establecer con certeza la velocidad de circulación de los vehículos involucrados. Sin embargo, con base en la información disponible y el análisis de las circunstancias, se ha estimado una velocidad aproximada para ambos vehículos, la cual oscila entre 20.01 y 29.89 km/h.
