Ref.- Solicitud Conciliación como requisito de procedibilidad para iniciar Demanda de Responsabilidad Civil Extracontractual

Accidente de tránsito, clase choque, con vehículo, gravedad solo daños, ocurrido el día martes 30 de enero del año 2024, en la avenida 1 con avenida libertadores, descenso del puente san Rafael sentido Sur Norte, jurisdicción del municipio de Cúcuta norte de Santander.

ANÁLISIS DE LOS DAÑOS OCASIONADOS EN LOS VEHÍCULOS INVOLUCRADOS:

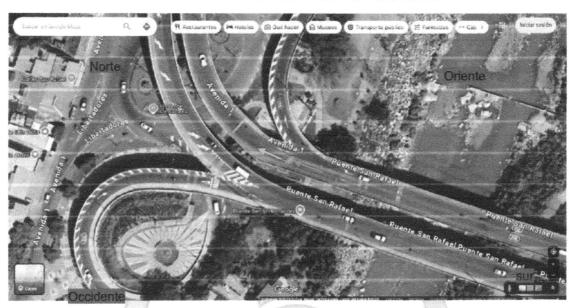
IMAGEN No. 01: Recorte tomado de la página de acceso público Google maps¹, donde se puede observar en vista satelital, las características que rodean el sitio de ocurrencia del accidente de tránsito; en la misma podemos observar la Avenida 1, metros adelante del puente vehicular san Rafael sentido sur norte, jurisdicción del municipio de Cúcuta norte de Santander, con flecha de color rojo se indica el sentido vehicular del vehículo No. 1 Camioneta marca Renault de placas FWX851, con flecha de color Amarillo se indica el sentido vehicular del vehículo No 2 Microbús marca Daihatsu de placas TSJ046, en estrella de color rojo con fondo amarillo se indica el sitio de ocurrencia del accidente de tránsito.

INDICACION	REFERENCIA		
-	Sentido vehicular por donde transitaba el vehículo No. 1 camioneta marca Renault de placas FWX851, la cual transitaba sentido Sur Norte.		
-	Sentido vehicular por donde transitaba el vehículo No. 2 Microbús marca Daihatsu de placas TSJ046 el cual transitaba sentido Sur Norte.		
Eyw.	sitio de ocurrencia del accidente de tránsito.

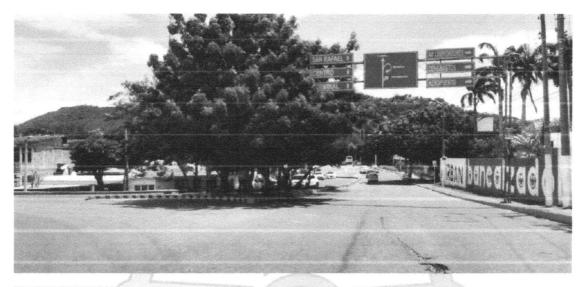
IMAGEN No 02 Registro fotográfico tomado desde la redoma Virgilio Barco Vargas de municipio de Los patios Norte de Santander, antes de ingresar al puente San Rafael del Municipio de Cúcuta Norte de Santander, donde se observa la instalación de señales informativas de DIRECCIÓN que indican con flecha de frente SAN RAFAEL, CENTRO, TERMINAL, señal preventiva de PRESALIZACIÓN con Flecha de frente "Aeropuerto", con flecha de retorno "batallón" y flecha a la derecha "Aeropuerto", señal preventivas de dirección con flechas a la derecha Av. Libertadores, cenabastos, Aeropuerto, instaladas a la entrada del puente San Rafael, cenabastos, aeropuerto, instaladas a trescientos ochenta (380) metros antes aproximadamente del sitio de ocurrencia del accidente de tránsito.

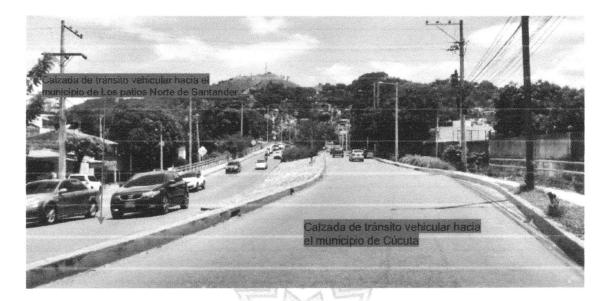
IMAGEN No 03 Registro fotográfico tomado antes del inicio del puente san Rafael del municipio de Cúcuta por donde pasa el rio pamplonita, en este punto de la vía se indica con flechas y recuadros de color verde los sentidos vehiculares, dos calzadas cada una con dos carriles en un mismo sentido de circulación vial, con separador de calzadas, imagen tomada trecientos diez (310) metros antes del sitio de ocurrencia del accidente de tránsito.

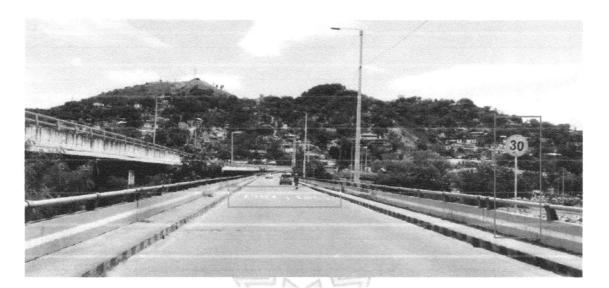
IMAGEN No 04 Registro fotográfico tomado al interior del puente san Rafael del municipio de Cúcuta por donde pasa el rio pamplonita, en este punto de la vía con recuadro de color verde se indica la instalación de señal vertical de velocidad máxima 30 kilómetros por hora, instalada al costado derecho de la vía, doscientos sesenta (260) metros antes del sitio de ocurrencia del accidente de tránsito, con recuadro de color fucsia se indica demarcación de símbolos de velocidad máxima permitida 30 km/h, demarcadas sobre ambos carriles de circulación vial, doscientos cincuenta (250) metros antes del sitio de ocurrencia del accidente de tránsito.

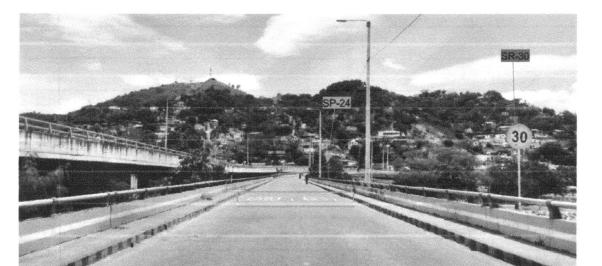
IMAGEN No 05 Registro fotográfico tomado al interior del puente san Rafael del municipio de Cúcuta por donde pasa el rio pamplonita, en este punto de la vía con flecha de color verde se indica la instalación de señal vertical de velocidad máxima 30 kilómetros por hora, instalada al costado derecho de la vía, doscientos sesenta (260) metros antes del sitio de ocurrencia del accidente de tránsito, con recuadro de color fucsia se indica demarcación de símbolos de velocidad máxima permitida 30 km/h, demarcadas sobre ambos carriles de circulación vial, doscientos cincuenta (250) metros antes del sitio de ocurrencia del accidente de tránsito, con flecha de color azul se indica la instalación de Señal vertical preventiva SP24 "Superficie rizada".

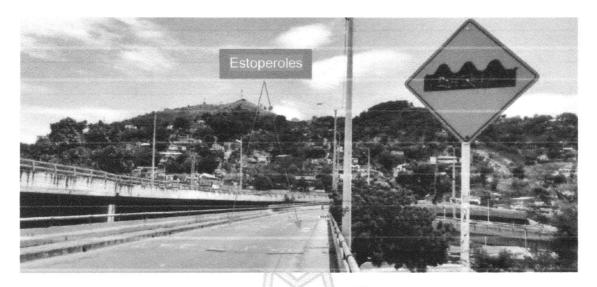
IMAGEN No 06 Registro fotográfico tomado al interior del puente san Rafael del municipio de Cúcuta por donde pasa el rio pamplonita, sitio instalación de señal vertical preventiva SP24 "Superficie rizada", instalada doscientos veinte (220) metros antes del sitio de ocurrencia del accidente de tránsito, con flechas de color rojo se indica la instalación de reductores de velocidad con estoperoles sobre ambos carriles de circulación vial, sentido hacia la ciudad de Cúcuta.

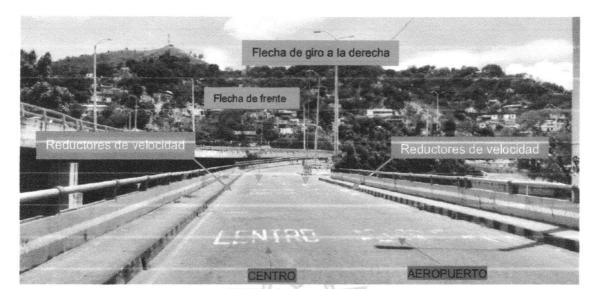
IMAGEN No 07 Registro fotográfico tomado al interior del puente san Rafael del municipio de Cúcuta por donde pasa el rio pamplonita, con flechas de color verde se indica demarcación de leyenda "CENTRO" sobre el carril izquierdo de la calzada y leyenda "AEROPUETO" sobre el carril derecho de la calzada, metros adelante se observa la instalación de reductores de velocidad "ESTOPEROLES" y sobre el carril izquierdo flecha de frente, sobre el carril derecho flecha de giro a la derecha, para ingresar hacia el aeropuerto por la avenida libertadores de la ciudad de Cúcuta, señales ubicadas doscientos ochenta (180) metros antes aproximadamente del sitio de ocurrencia del accidente de tránsito.

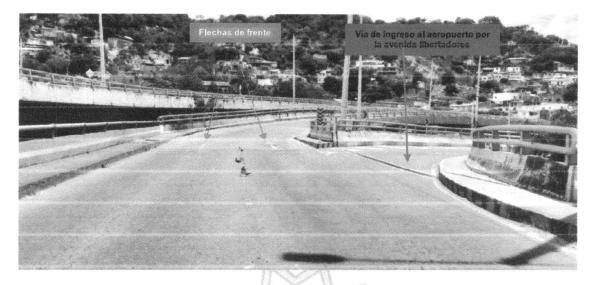
IMAGEN No 08 Registro fotográfico tomado al interior del puente san Rafael del municipio de Cúcuta por donde pasa el rio pamplonita, con flecha de color verde se indica Vía de ingreso al aeropuerto por la avenida libertadores y con flechas de color rojo se indica demarcación de flechas de frente instaladas ciento sesenta (160) metros antes del sitio de ocurrencia del accidente de tránsito.

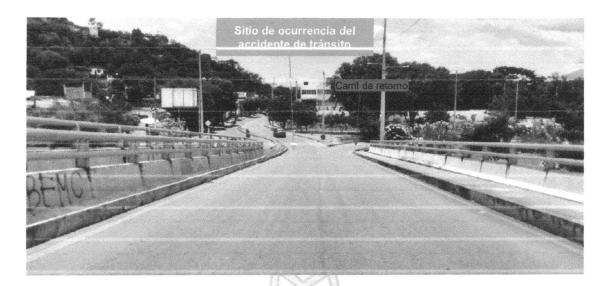
IMAGEN No 09 Registro fotográfico tomado desde el puente San Rafael ingresando a la avenida 1 que dirige el tránsito hacia la ciudad de Cúcuta, con flecha de color fucsia se indica el sitio de ocurrencia del accidente de tránsito, con flecha de color verde se indica carril de retorno por la avenida libertadores hacia el sector del batallón en jurisdicción de la ciudad de Cúcuta.

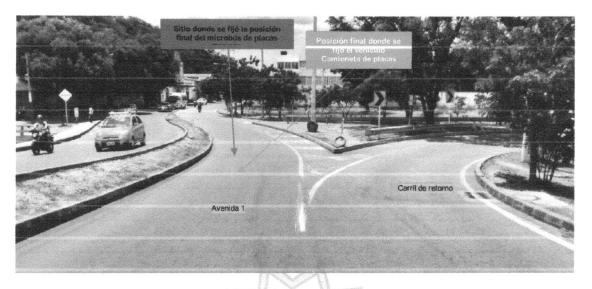
IMAGEN No 10 Registro fotográfico tomado en el sitio de los hechos, donde se observan las características de la vía, en este punto de la vía el carril izquierdo de la calzada dirige el tránsito hacia el centro de la ciudad de Cúcuta por la avenida 1 y el carril derecho de la calzada usado como retorno para ingreso de tránsito a la avenida libertadores y sector del batallón del ejército nacional de la ciudad de Cúcuta.

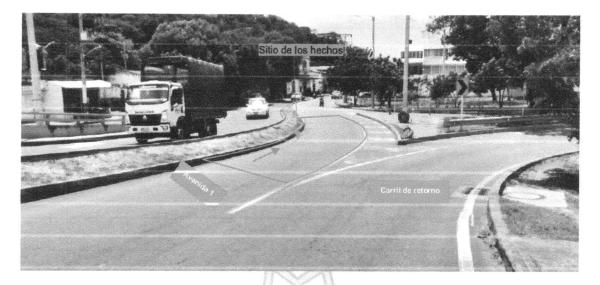
IMAGEN No 11 Registro fotográfico tomado en el sitio de ocurrencia del accidente de tránsito, sentido Sur Norte, con líneas de color azul se indica el sitio de los hechos, con recuadros de color fucsia se indican los sentidos viales de la vía, por el carril izquierdo la avenida 1 que dirige el tránsito hacia el centro de Cúcuta y sobre al costado derecho carril de retorno para ingreso a la avenida libertadores y vía hacia el sector donde se ubica el batallón del ejército nacional, sitio de los hechos con características una calzada, un carril sentido de circulación sur norte, recta, con separador de calzadas, material asfalto, estado bueno, Línea longitudinal de borde de pavimento exterior color blanco, al costado derecho de la calzada, Línea longitudinal de borde de pavimento de color amarillo al costado izquierdo de la calzada, con flecha de color rojo se indica el sentido vehicular del vehículo No. 1 camioneta marca Renault de placas FWX851, con flecha de color Amarillo se indica el sentido vehicular del vehículo No 2 Microbús marca Daihatsu de placas TSJ046.

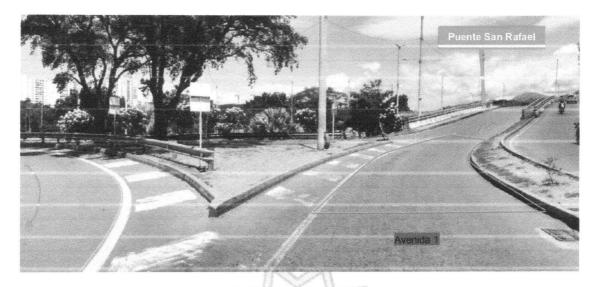
IMAGEN No 12 Registro fotográfico tomado en el sitio de ocurrencia del accidente de tránsito, en vista Norte Sur, observando las características de la vía, con flechas de color fucsia se indican los sentidos viales de este sector, en recuadro de color azul se indica el sitio de ocurrencia del accidente de tránsito al interior de la avenida 1 de la ciudad de Cúcuta en sentido Sur Norte.

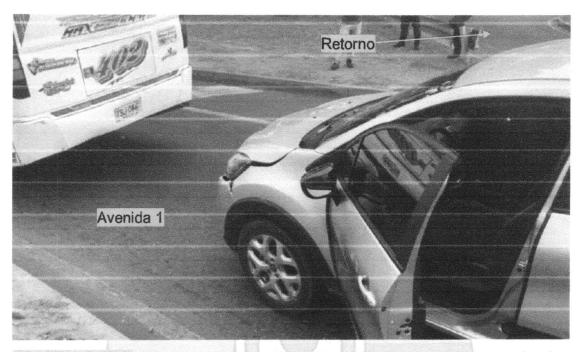
IMAGEN No 13. Recorte registro videográfico donde se puede apreciar las características de la vía, con fleca y recuadros de color amarillo se identifican el retorno y avenida primera descenso del puente San Rafael, en la imagen se puede observar la posición final del vehículo camioneta de placas FWX851 y posición final del vehículo clase microbús de placas TSJ046, número interno 402.

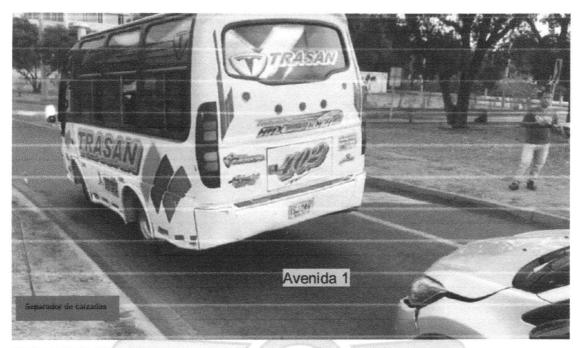
IMAGEN No 14. Recorte registro videográfico donde se puede apreciar las características de la vía, con recuadro de color amarillo se identifica al interior de la avenida 1, la posición final del **Vehículo N°.1.** Camioneta marca Renault, línea captur, color gris estrella, modelo 2020, servicio particular de placas FWX851y posición final del **Vehículo N°.2.** Microbús marca daihatsu, línea delta V128LD, color blanco amarillo azul rojo, modelo 2009, servicio público de placas TSJ046, número interno 402, vehículo de la empresa de transporte intermunicipal de pasajeros TRASAN.

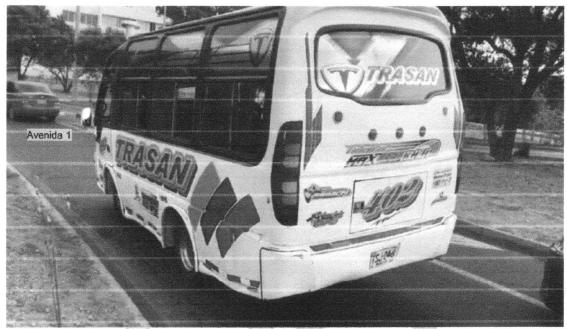
IMAGEN No 15. Recorte registro videográfico donde se puede apreciar las características de la vía, con recuadro de color amarillo se identifica al interior de la avenida 1, la posición final del **Vehículo N°.2.** Microbús marca daihatsu, línea delta V128LD, color blanco amarillo azul rojo, modelo 2009, servicio público de placas TSJ046, número interno 402, vehículo de la empresa de transporte intermunicipal de pasajeros TRASAN.

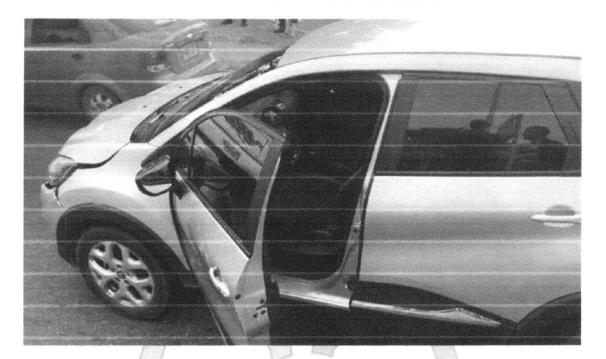
IMAGEN No 16. Recorte registro videográfico donde se puede observar la posición final del **Vehículo N°.1.** Camioneta marca Renault, línea captur, color gris estrella, modelo 2020, servicio particular de placas FWX851.

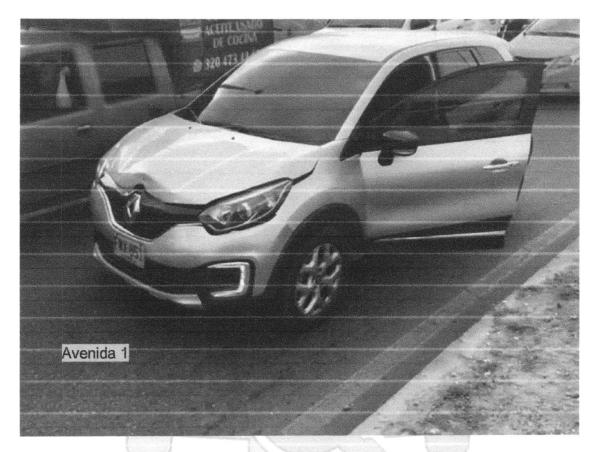
IMAGEN No 17. Recorte registro videográfico donde se puede observar la posición final del **Vehículo N°.1.** camioneta marca Renault, línea captur, color gris estrella, modelo 2020, servicio particular de placas FWX851.

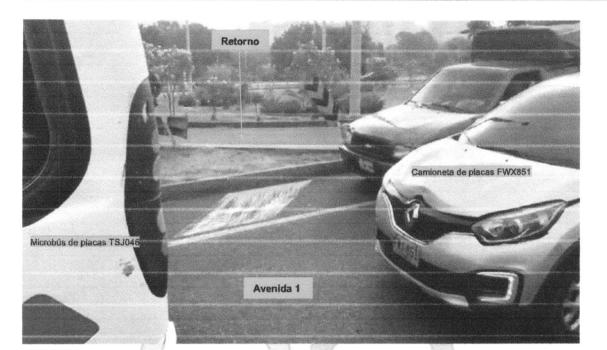
IMAGEN No 18. Recorte registro videográfico donde se observa la posición final del **Vehículo N°.1.** Camioneta marca Renault, línea captur, color gris estrella, modelo 2020, servicio particular de placas FWX851y posición final del **Vehículo N°.2.** Microbús marca Daihatsu, línea delta V128LD, color blanco amarillo azul rojo, modelo 2009, servicio público de placas TSJ046, número interno 402, vehículo de la empresa de transporte intermunicipal de pasajeros TRASAN, con flecha y recuadros de color fucsia se indica la ubicación de retorno y avenida primera en jurisdicción de la ciudad de Cúcuta.

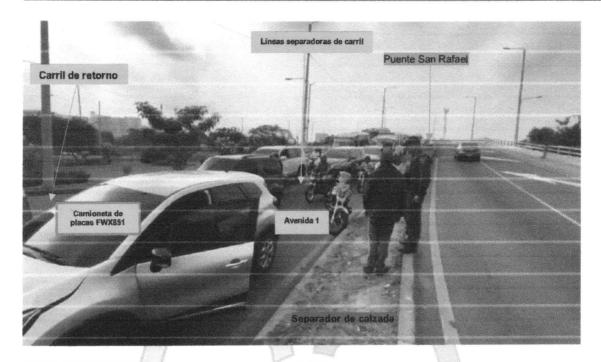
IMAGEN No 19. Recorte registro videográfico en vista Norte Sur, con flechas y recuadro de color fucsia se indica los sentidos viales de la vía, con flecha de color azul se indica la ubicación del puente San Rafael, con recuadro de color verde se indica el separador de calzada, con recuadro de color amarillo se indica la posición final del vehículo No 1 Camioneta marca Renault, línea captur, color gris estrella, modelo 2020, servicio particular de placas FWX851.

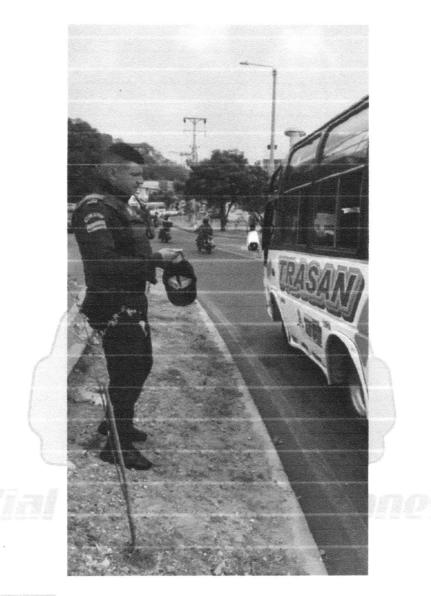
IMAGEN No 23. Recorte registro videográfico donde se puede apreciar las características de la vía, se observa la posición del **Vehículo N°.2.** Microbús marca Daihatsu, línea delta V128LD, color blanco amarillo azul rojo, modelo 2009, servicio público de placas TSJ046, se observa personal policial quien estuvo en el lugar del accidente.

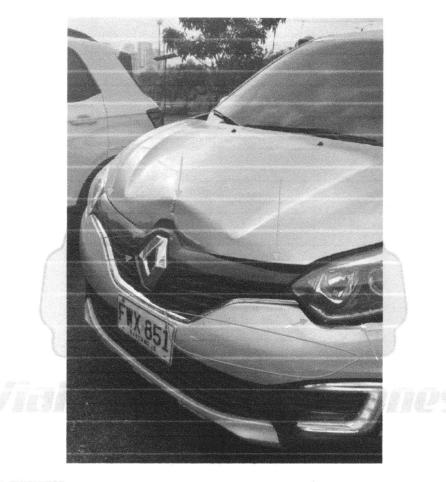
IMAGEN No 29. Registro fotográfico donde se observa la parte anterior del vehículo No 1 Camioneta marca Renault de placas FWX851, observado daños en la parte delantera, con flechas de color amarillo se indica englobamiento del capo, con línea de color azul se indica rayones en el lado izquierdo del paragolpes, con flecha de color fucsia se indica desajuste del vértice anterior izquierdo del paragolpes, con flecha de color rojo se indica hundimiento de la parte central de la persiana y logotipo de la marca RENAULT por impacto dirigido de adelante ahcia atrás.

CUARTO: Por requerir mi vehículo, ya cubrí la totalidad de los gastos de los daños. Dentro de lo cual se cambio el capot, frontal, 2 farolas, montaje y desmontaje, cuadre de piezas de cambio, pintura del capot, defensa y los 2 guardabarros delanteros, siendo cobrada la suma de ONCE MILLONES TRESCIENTOS CINCUENTA MLI PESOS (\$11.350.000.00 M/Cte).

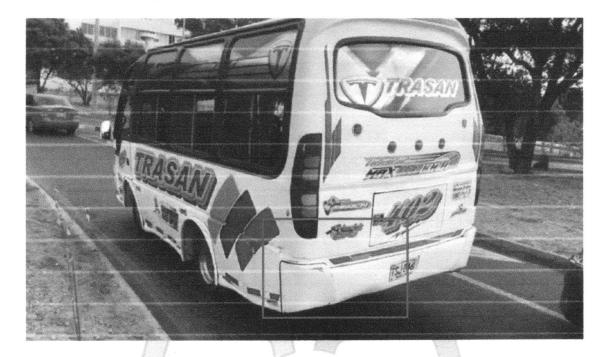
IMAGEN No 31. Recorte registro videográfico donde se observa vehículo clase microbús de placas TSJ046, número interno 402, empresa TRASAN, en recuadro de color verde se indica doblamiento de paragolpes posterior izquierdo.
