**TRIBUNAL ADMINISTRATIVO
DEL META**

50001-23-33-000-2020-00062-00

Asunto: Reclamación por daños efectuados en los trabajos en el pozo Chichimene 94 de Ecopetrol S.A en ejecución del Contrato MA-0009346 suscrito con la empresa INDEPENDENCE DRILLING S.A.

**ANÁLISIS DE LA FALLA QUE GENERÓ LA
DESCONEXIÓN DE LA TUBERÍA DE
PRODUCCIÓN EN EL POZO
CHICHIMENE-94**

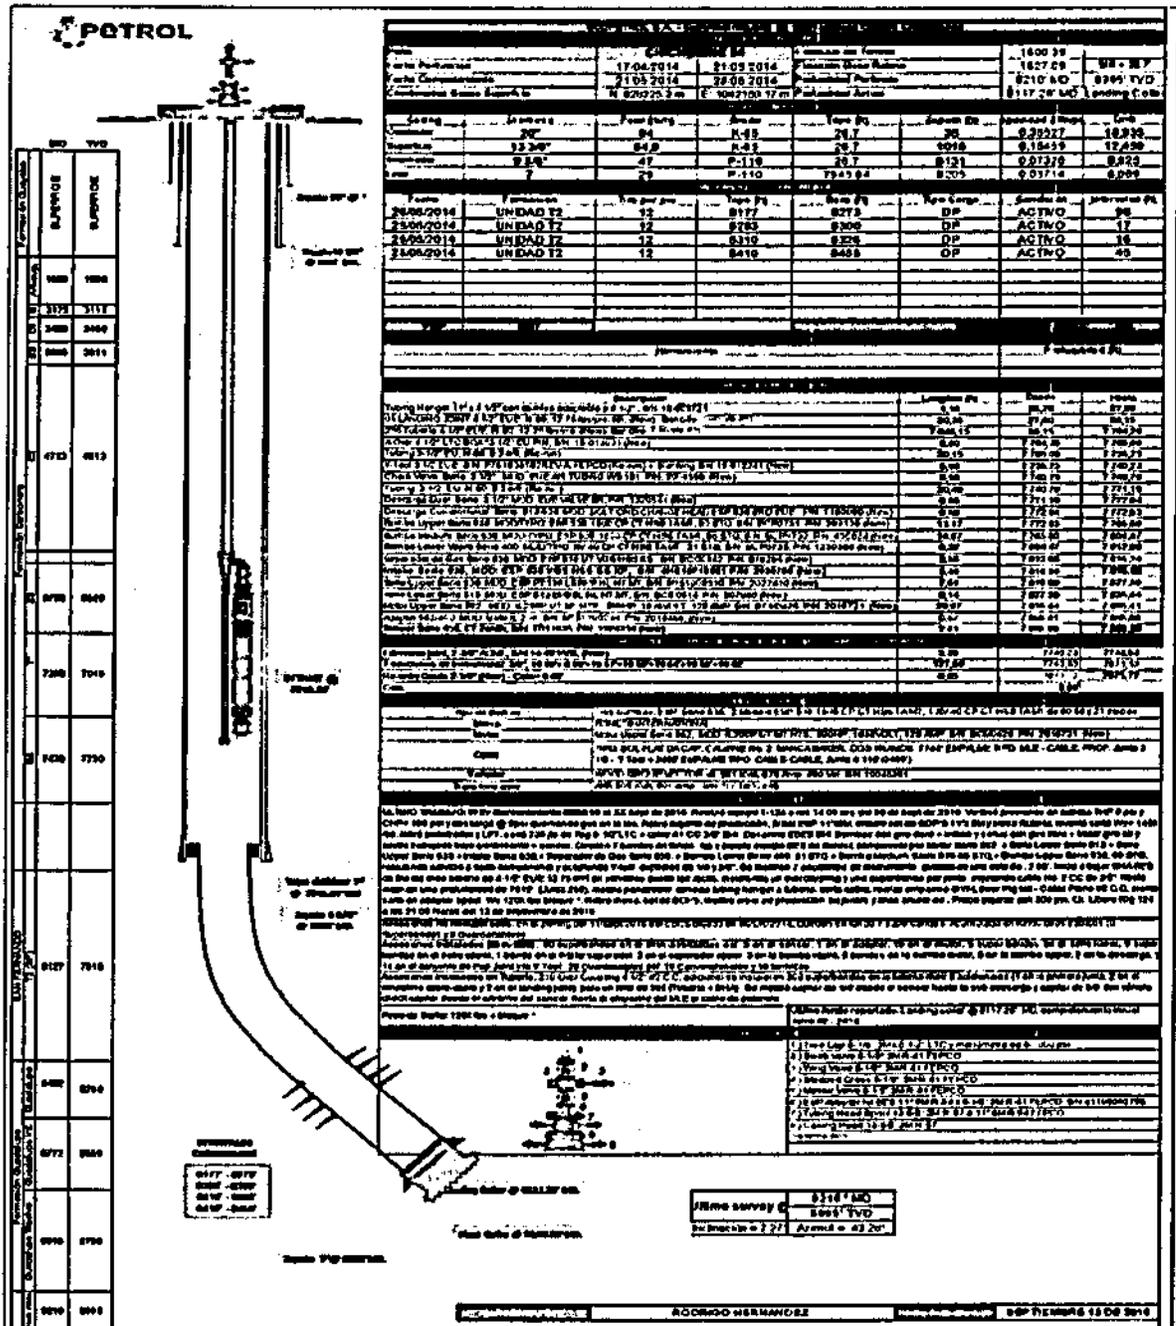
Figura 1. Estado mecánico del pozo Chichimene-94 al finalizar Intervención del 08 al 13 de septiembre de 2016.

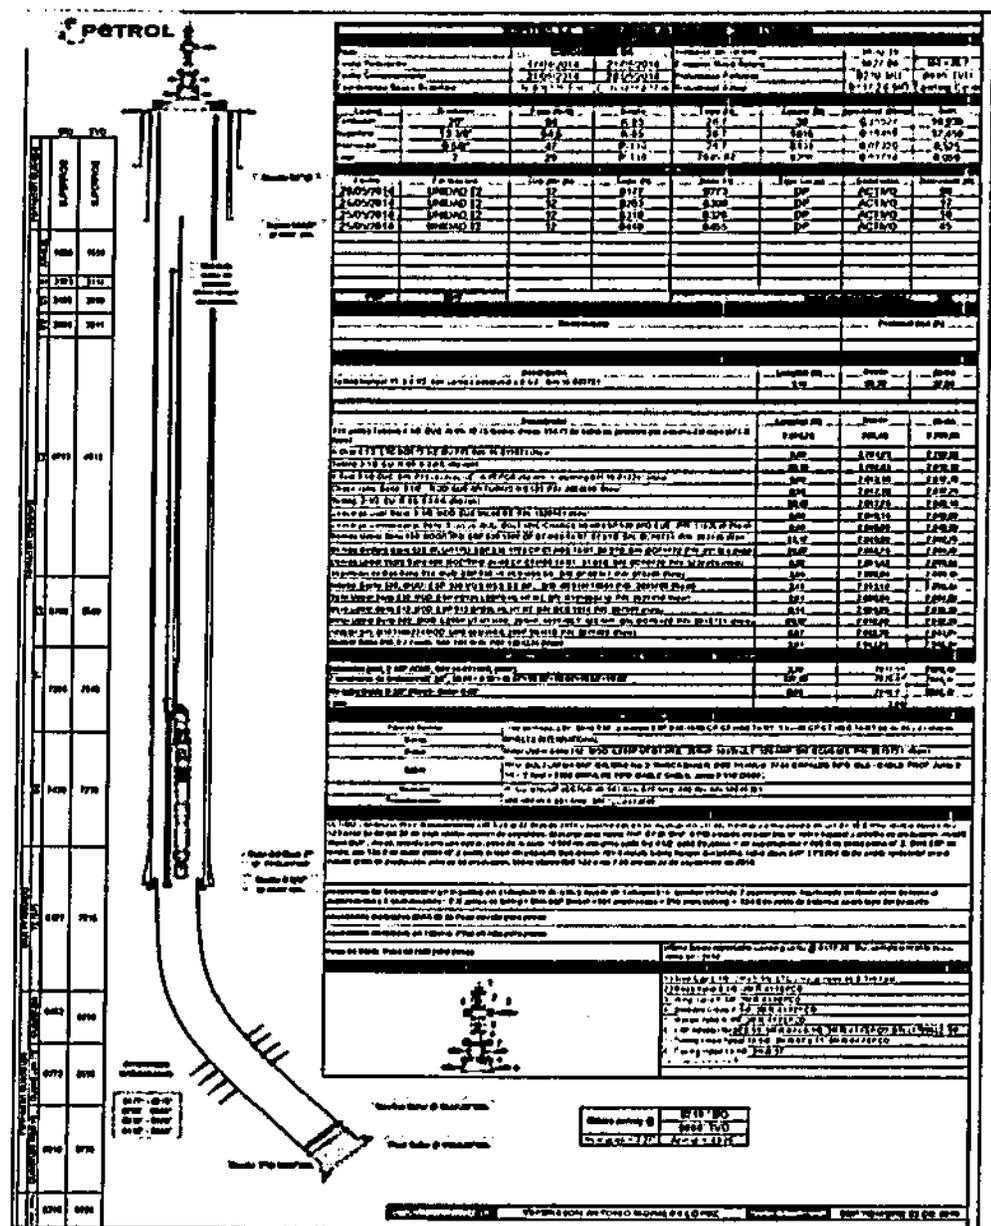
Figura 2. Estado mecánico del pozo Chichimene-94 luego de la identificación de desconexión de tubería.

Para este momento, la condición del pozo era la que se observa en la figura No. 2.

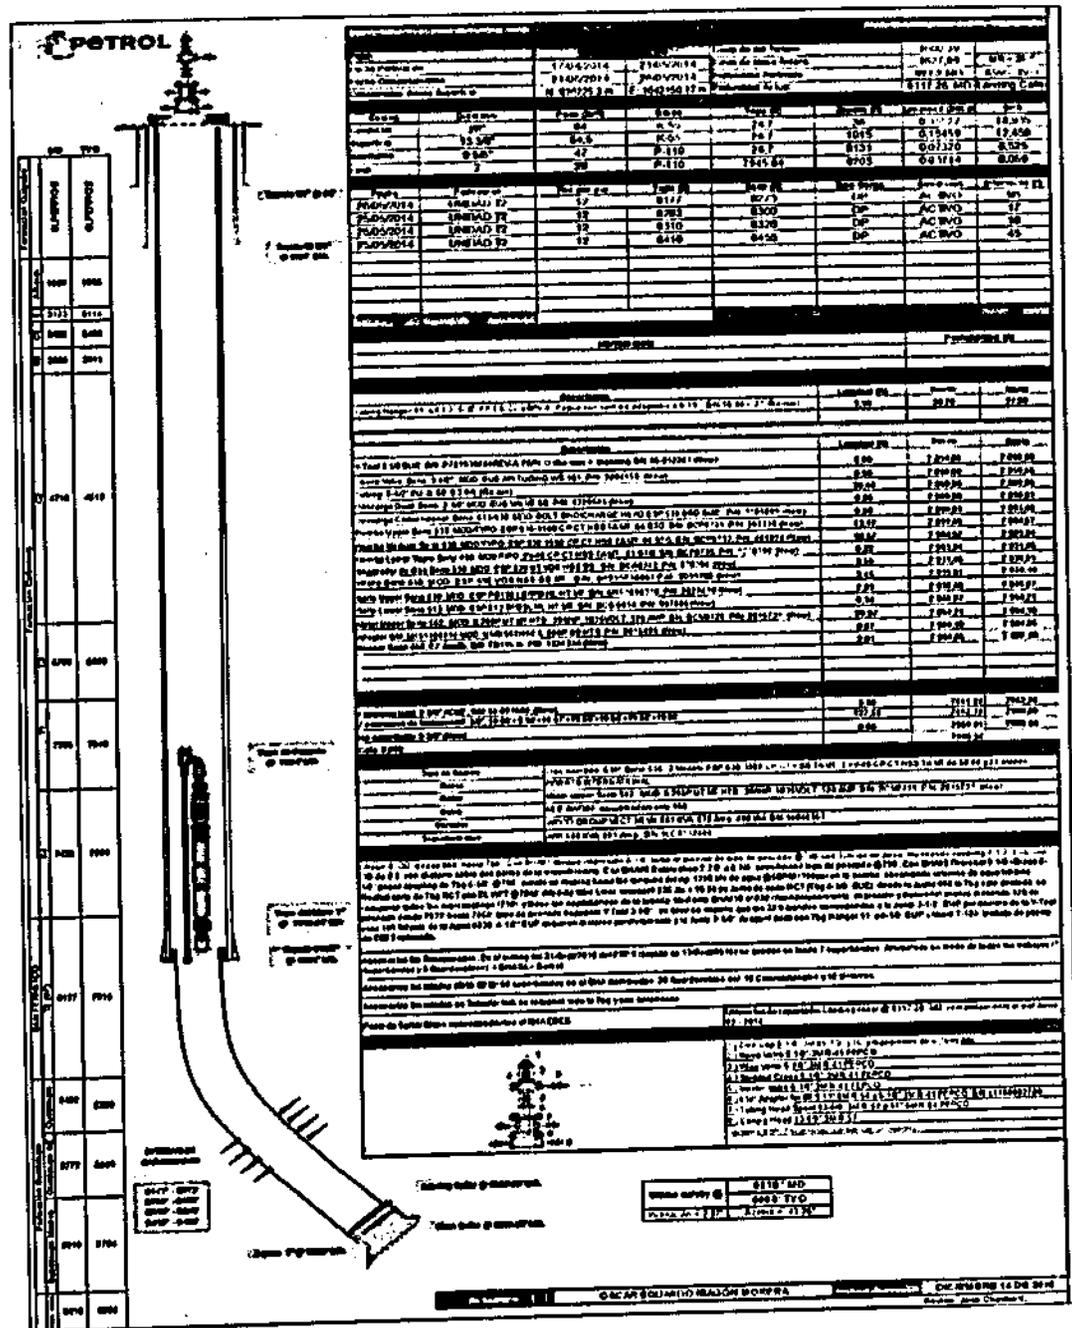
Figura 3. Estado mecánico del pozo Chichimene-94 luego de la primera operación de pesca, en la cual se recuperó tubería de 4-1/2" y quedó en fondo el equipo electro sumergible.

Ecopetrol luego de analizar la situación, decide replantear el trabajo de pesca de EBES por los costos que implica este tipo de operación y la disponibilidad de recursos. La condición del pozo para ese momento es la que se observa en la figura No. 3.

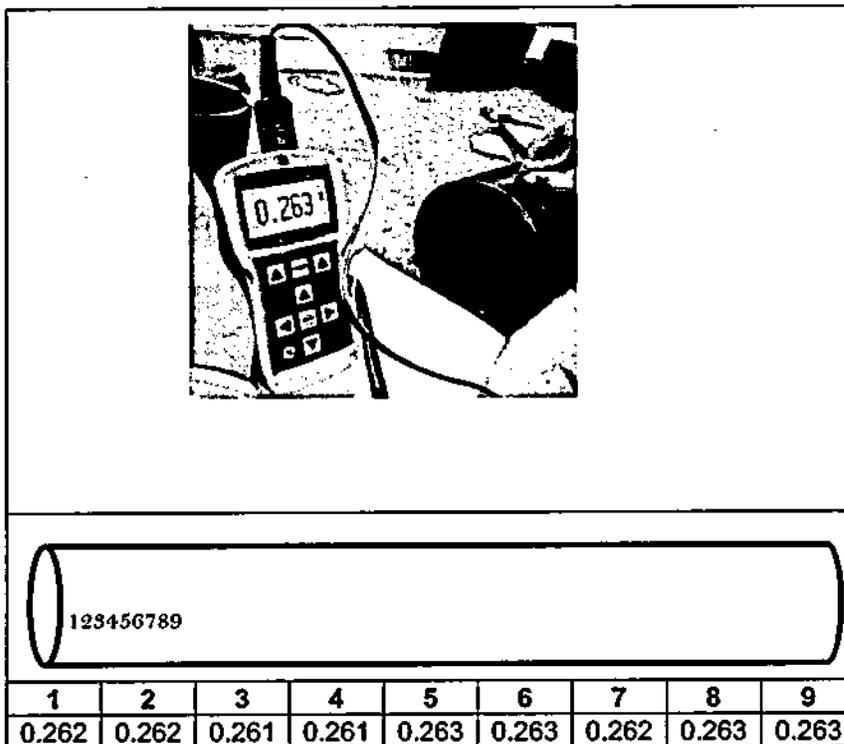
Tabla 2. Resultados Medición de Espesores por Ultrasonido (pulgadas)

De acuerdo con lo anterior el espesor de tubería se encuentra dentro de tolerancias según API 5CT para la especificación 4 1/2" X 0.271" N80Q.

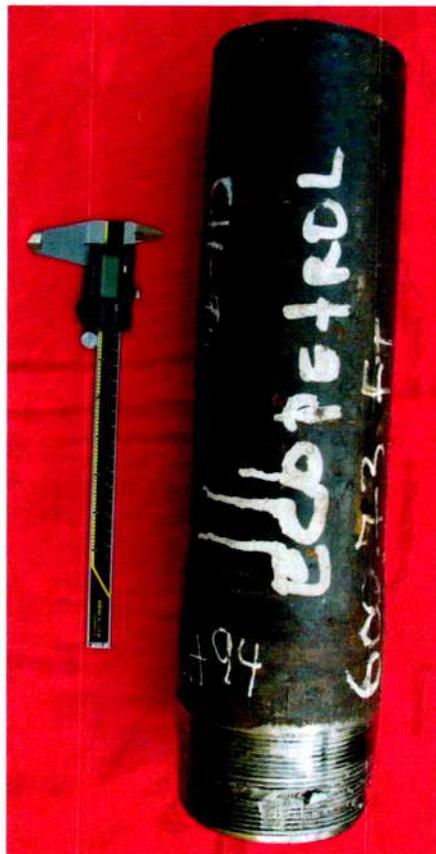
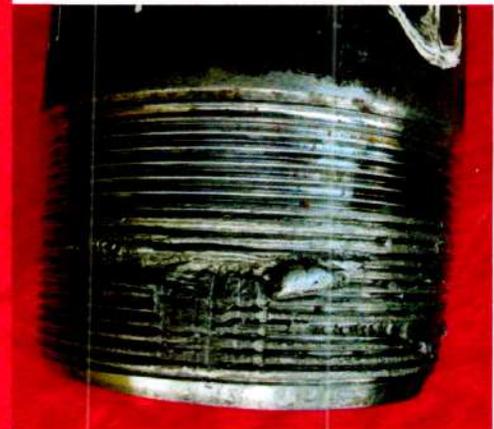
Tubería 4 1/2" EUE, N-80, 12.75 lbs/pie, nueva
Fecha de intervención en pozo Septiembre 19 de 2016.

El extremo roscado presenta
daño severo en la rosca

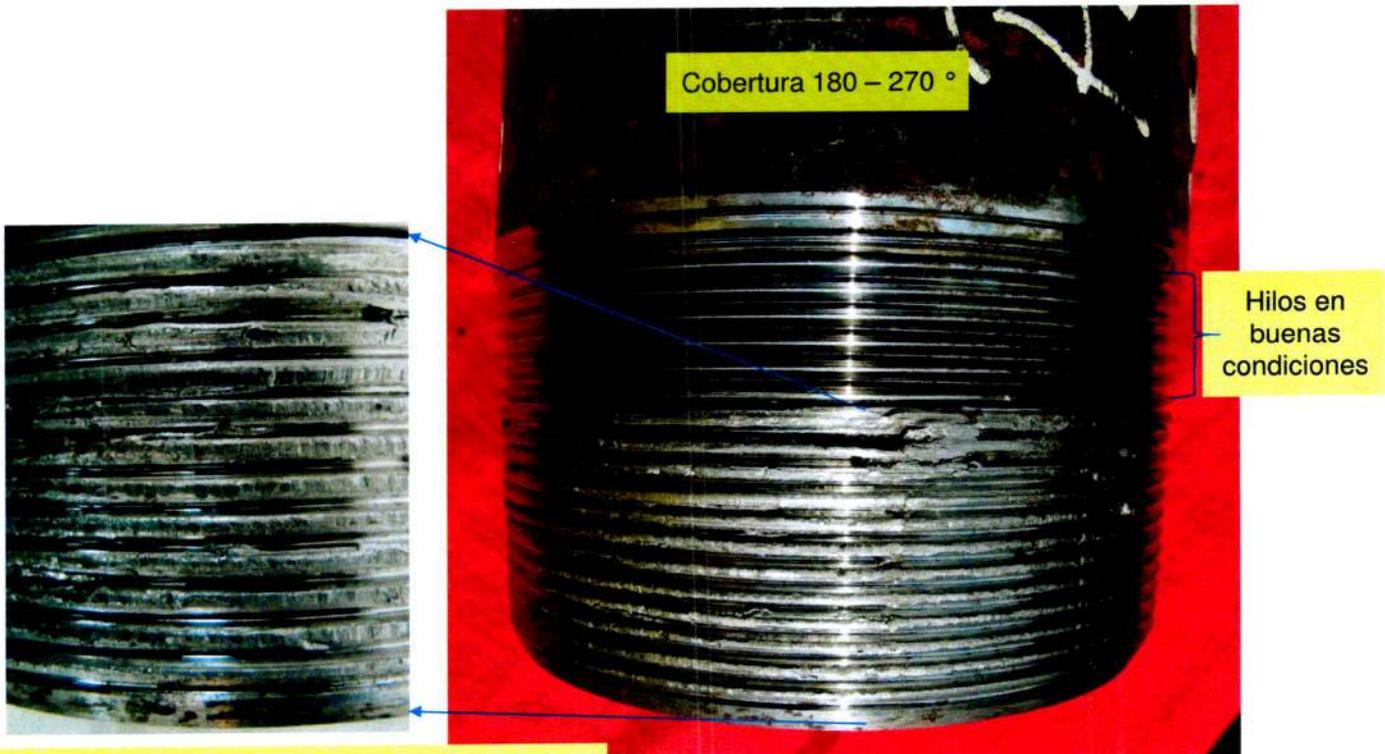
Inspección visual

Crestas de los hilos aplanados por un movimiento rotacional y posterior deformación longitudinal durante el jump out

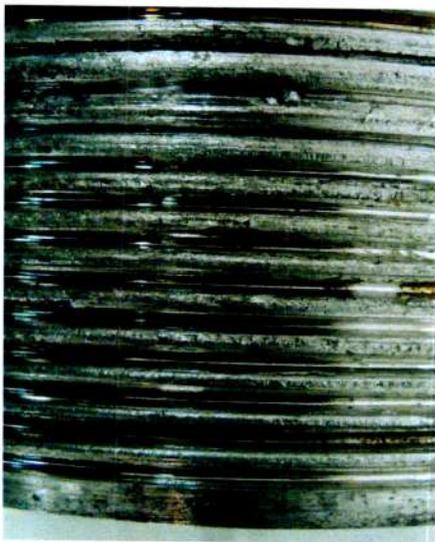
Crestas de los hilos aplanados por un movimiento rotacional y posterior deformación longitudinal durante el jump out

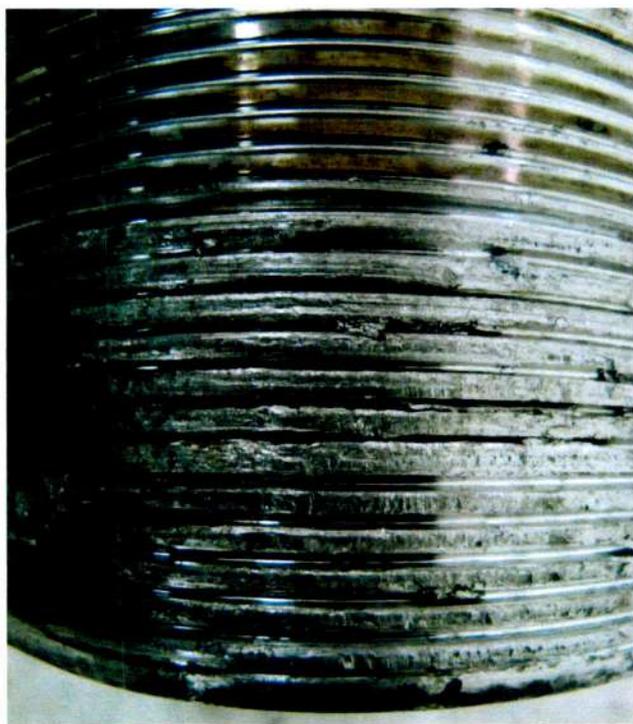
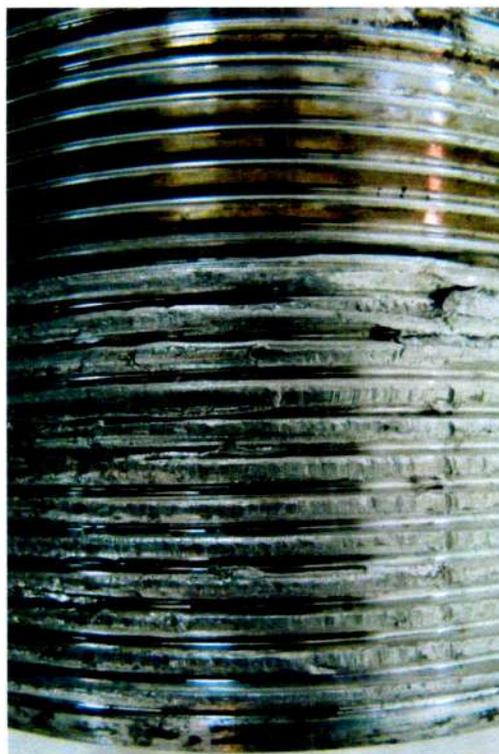
Inspección visual

Crestas de los hilos aplanados por un movimiento rotacional y posterior deformación longitudinal durante el jump out

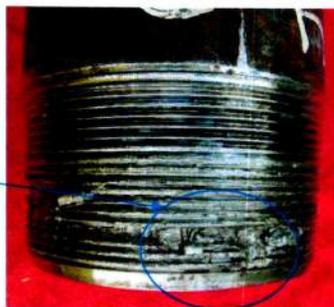
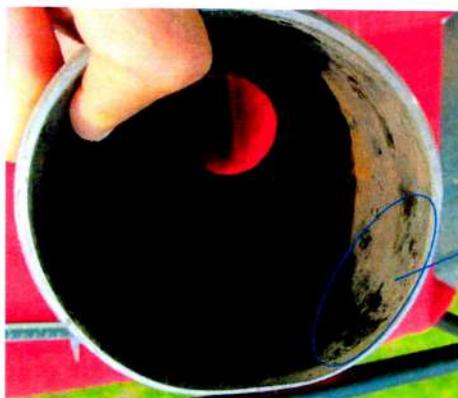
Inspección visual

En la superficie interna del pin se identifican dos abolladuras, las cuales coinciden con la zona donde se acumuló el material desgarrado durante el apriete y el posterior desplazamiento durante el jump out

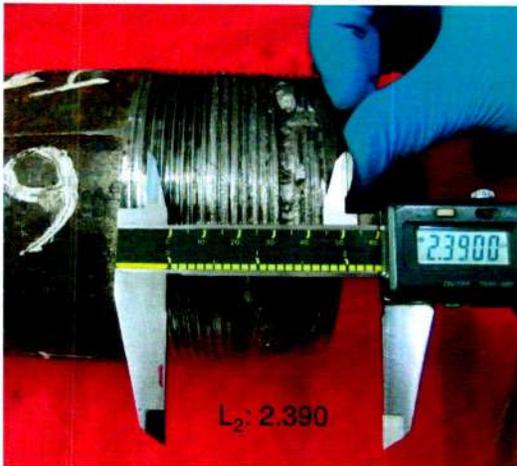
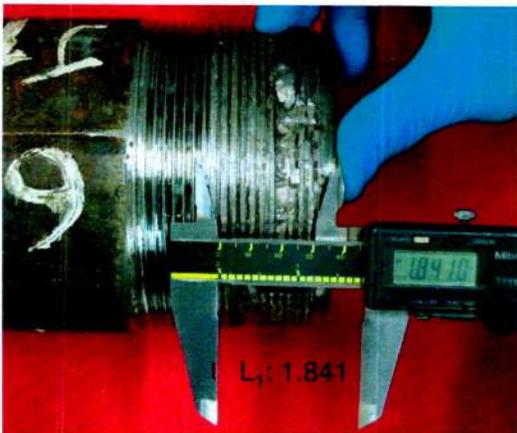
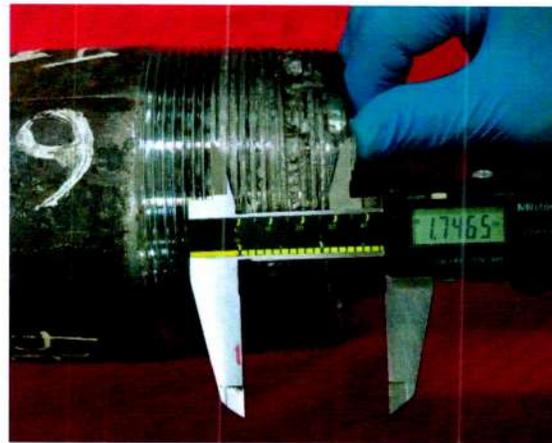
Las figuras muestran las longitudes L_1 y L_2 , adicionalmente la longitud de la rosca dañada.

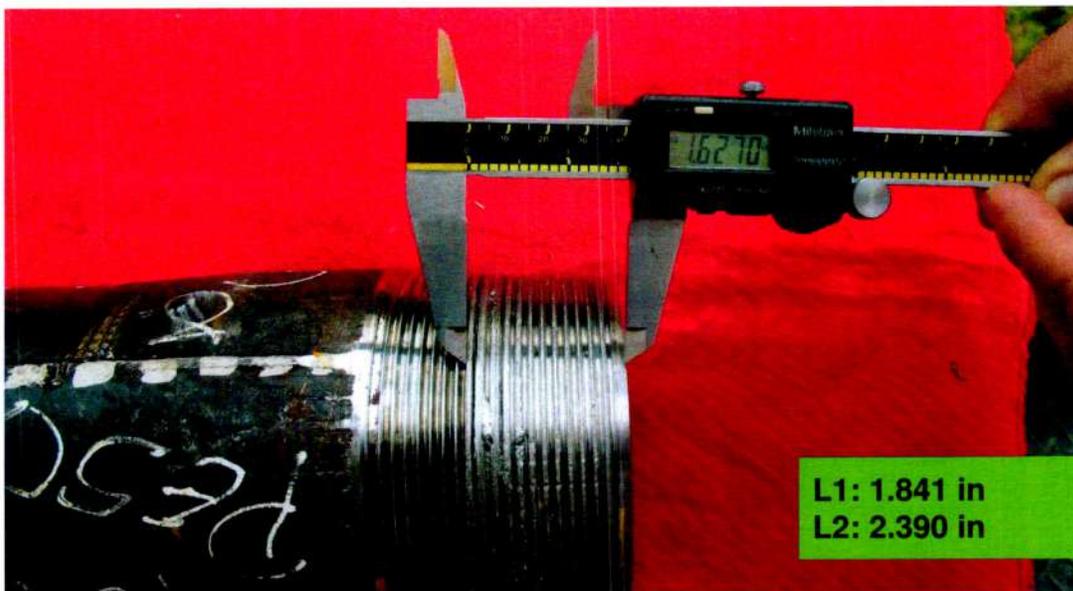
Análisis de la longitud roscada

En la figura, el calibrador muestra la longitud de la rosca dañada en otro sector de la rosca. Esta longitud de rosca dañada es menor que la longitud mínima efectiva de enrosque a mano (L_1).

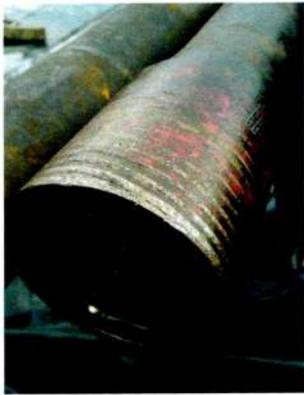
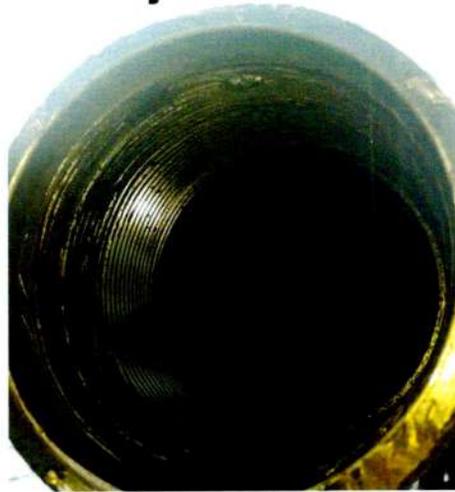
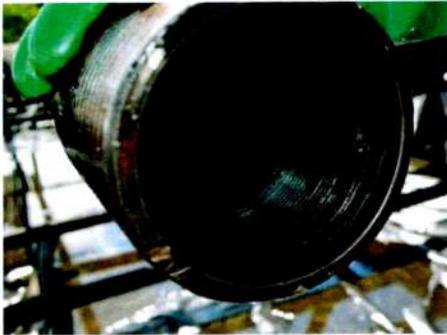
Inspección visual preliminar de la caja

La caja presenta daño en los primeros hilos de la rosca, donde se aprecia preliminarmente una morfología de daño similar al observado en el pin. También se observa que los últimos hilos no presentan daño.

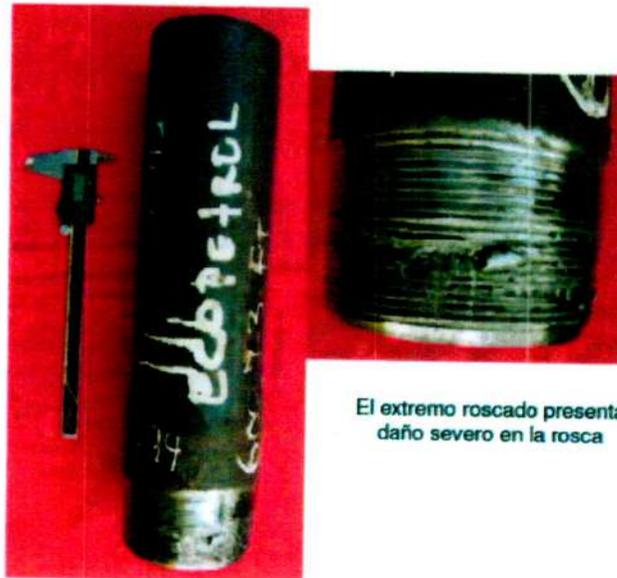
Tubería 4 1/2" EUE, N-80, 12.75 lbs/pie, nueva Fecha de intervención en pozo Septiembre 19 de 2016.

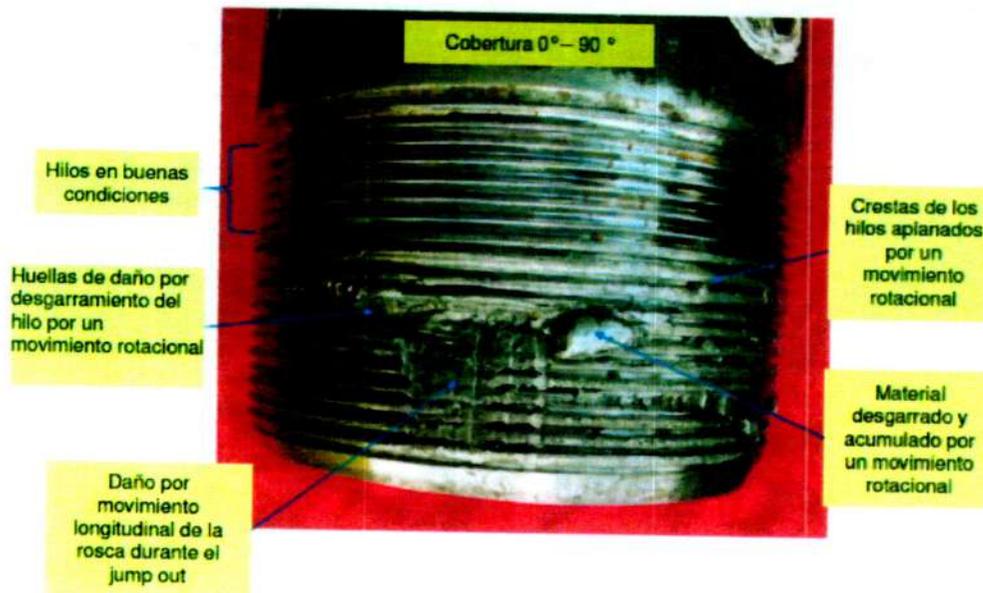
El extremo roscado presenta daño severo en la rosca

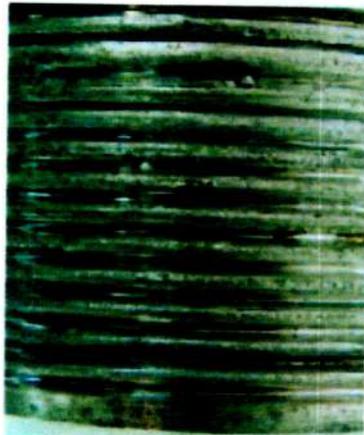
Crestas de los hilos aplanados por un movimiento rotacional y posterior deformación longitudinal durante el jump out

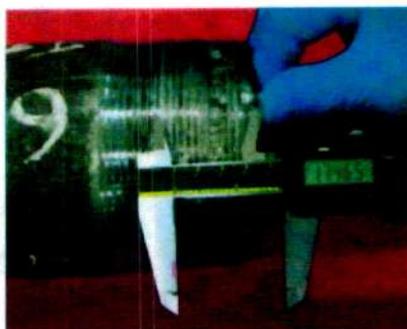
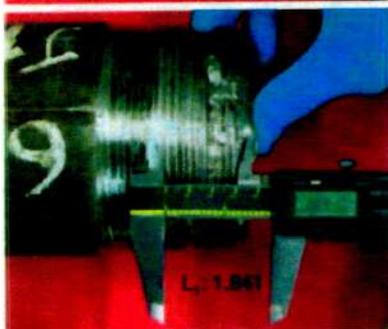
Las figuras muestran las longitudes L_1 y L_2 , adicionalmente la longitud de la rosca dañada.

Esta longitud de rosca dañada es menor que la longitud mínima efectiva de enrosque a mano (L_1).

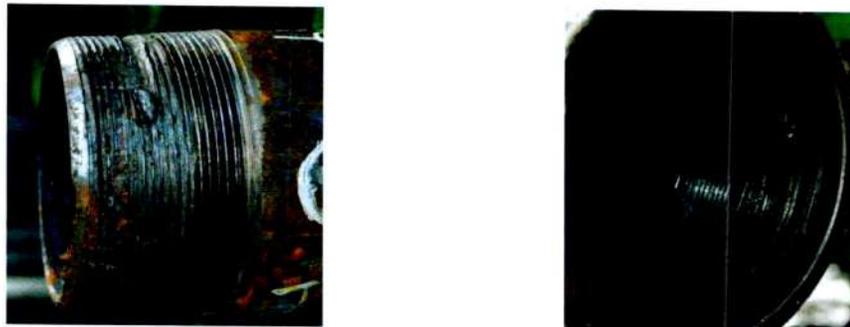
Figura 1. Estado del pin (izq) y el coupling (der) recuperados. Fotos tomadas en campo después de la pesca. Se observa deformación de la rosca en ambos componentes. Fuente Ecopetrol.

Ecopetrol S.A está interesada en conocer las causas de la falla que ocasionaron la desconexión de la tubería de producción del Pozo Chichimene-94 a partir del análisis del componente denominado coupling. De acuerdo con la información suministrada por el cliente, el pozo fue intervenido del 8 al 13 de septiembre de 2016 por personal adscrito a la empresa Independence Drilling S.A. La intervención tuvo como finalidad la reactivación del pozo cambiando la tubería de 5-1/2" LTC 15.5 lb/pie J-55 por tubería 4-1/2" EUE, N-80, 12.75 lb/pie nueva, suministrada por la empresa Tenaris. Adicionalmente, el pozo fue rediseñado para trabajar usando una bomba electrosumergible nueva marca Borets International. Posterior a la intervención del pozo, se iniciaron las actividades de operación de la bomba electrosumergible el 18 de septiembre de 2016 usando una frecuencia de 45Hz, con una rampa de aceleración hasta 50Hz que se alcanzó en 13 horas aproximadamente. Después de 4,5 horas operando a esta frecuencia, se observó un descenso en la presión de entrada a la bomba (PIP) por lo que se redujo la frecuencia a 49Hz, trabajando en estas condiciones por un periodo aproximado de 3 horas, momento en el cual se pierde el acceso a los datos por desconexión del sensor, es decir, la desconexión de la tubería de producción se produjo, aproximadamente, 20 horas después de haber dado el arranque de la bomba electrosumergible. Los datos registrados antes de la desconexión fueron: PIP=541,8 psi, temperatura del motor: 240,8F y corriente 350A. Después de la desconexión, la empresa Independence Drilling S.A procedió a realizar la pesca de los elementos que quedaron dentro del pozo, inicialmente se levantó sarta con peso de 14000 lbs, se recuperaron 20 juntas 4-1/2" EUE N-80 12,75 lb/ft (nuevas) saliendo como punta de la sarta el pin 4-1/2" EUE, adicionalmente, se recuperaron 34 superbandas y 465 ft de cable plano N° 2. En una operación posterior se pescó el coupling 4-1/2" EUE con OD 5-1/2", se realizó corte RCT y recuperaron las 236 juntas 4-1/2" EUE faltantes. La inspección realizada en campo a la junta desconectada, recuperada durante la pesca (pin y coupling), permitió evidenciar daño en la rosca de ambos elementos como se aprecia en la figura 1.

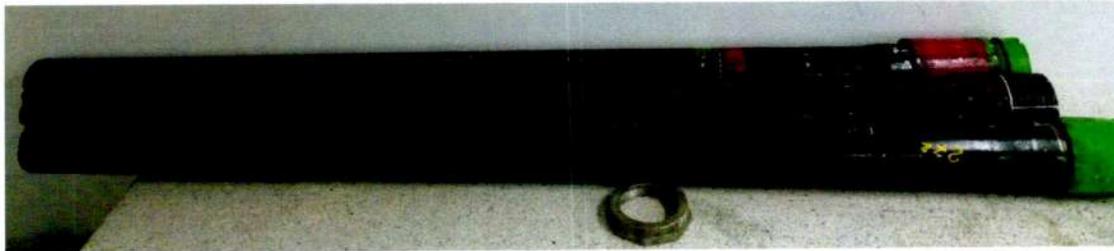
Figura 2. Piezas recibidas en el laboratorio para análisis. De arriba a abajo, tubo box nuevo, tubo box pescado (coupling para este estudio), pin tubo nuevo. Fuente: OFEX-EIMCM-UIS

Se recibieron en el laboratorio, tres secciones de tubería con una longitud aproximada de 2,5m marcadas como pin nuevo, coupling nuevo y coupling fallado. En las que se evidencian marcas correspondientes a corte por oxiacetileno en el extremo posterior al área de interés. Debido a la longitud de los tubos, es posible obtener muestras para análisis lejos del extremo cortado, evitando las posibles modificaciones del material en la zona afectada por el calor durante el corte. En la figura 2 se muestra el estado de las piezas recibidas en el laboratorio.

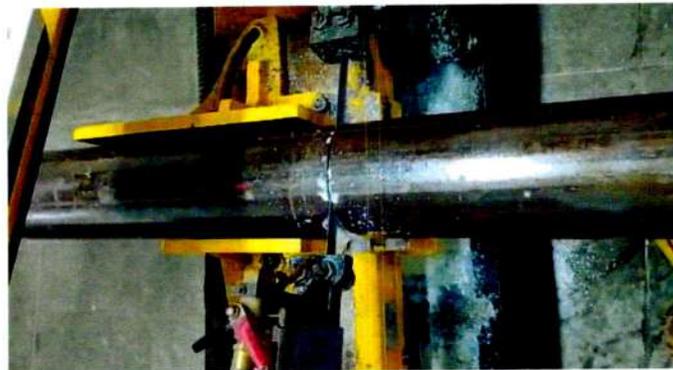
Para facilitar la inspección del material en estado de entrega se procedió a realizar un corte con sierra, usando taladrina como lubricante para evitar la modificación de las propiedades mecánicas y metalúrgicas de los componentes a estudiar, en la figura 3 se presenta una fotografía del corte realizado.

Figura 3. Corte de piezas con sierra usando como lubricante taladrina. Fuente: OFEX-EIMCM-UIS

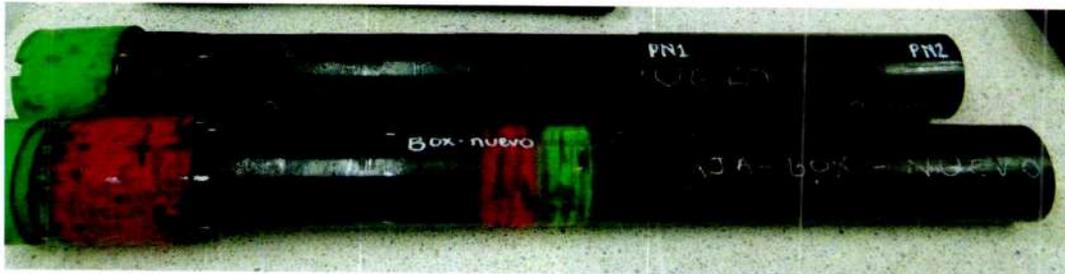
A partir del corte mostrado anteriormente se obtuvieron muestras de cada tubo de aproximadamente 85 cm de longitud. La sección más próxima a la región de interés se denominó como I y el área más

alejada se identificó como 2, así pues, las muestras para estudio se identificaron de acuerdo con la zona de obtención. En la figura 4 se muestra una fotografía de las muestras obtenidas.

Figura 4. Secciones obtenidas para estudio. De arriba abajo: pin nuevo y tubo box nuevo.
Fuente: OFEX-EIMCM-UIS

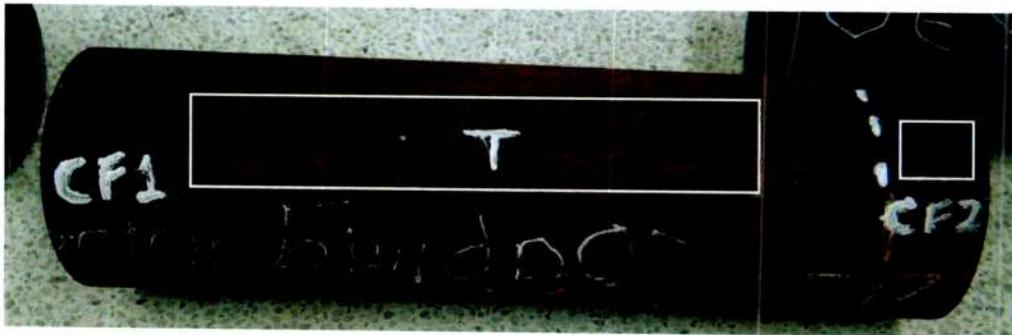
Figura 5. Secciones obtenidas para estudio en el tubo box fallado. El rectángulo marcado como T fue usado para la obtención de probetas de tracción. De la sección CF2, se obtuvieron las muestras para determinación de composición química, dureza y microestructura.
Fuente: OFEX-EIMCM-UIS

La determinación de composición química, dureza y microestructura se realizó en la zona 2. Las probetas de tracción fueron obtenidas del resto de tramo, para la obtención de dichas probetas fue necesario realizar un corte por agua seguido de mecanizado. La figura 5 ilustra el seccionamiento de las muestras.

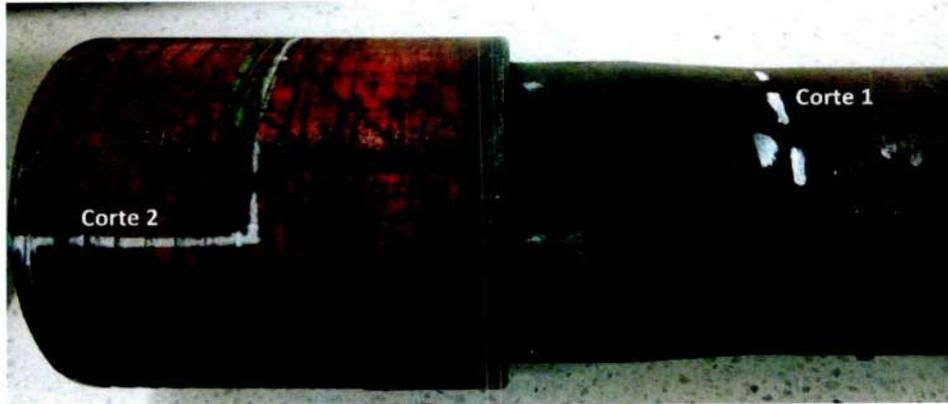
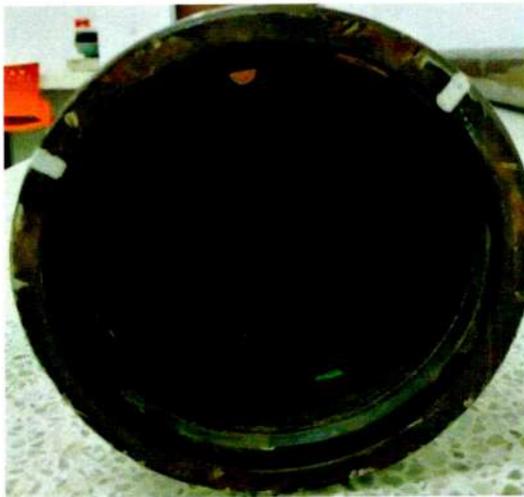
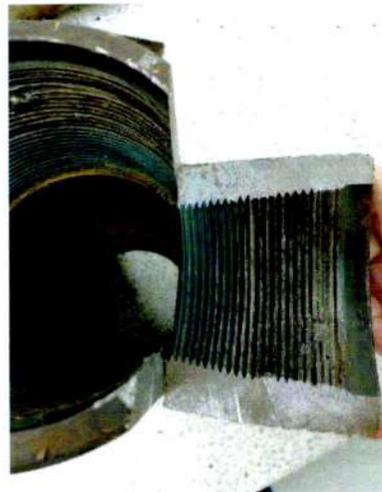
Figura 6. Secuencia de cortes realizados en el coupling fallado. En la fotografía superior central se observa la secuencia del corte de acuerdo con las líneas, en la fotografía inferior izquierda se presenta la vista frontal del coupling antes de ser cortado. La fotografía inferior derecha muestra la sección retirada del coupling para análisis de la superficie deformada durante la falla. Fuente: OFEX-EIMCM-UIS

Posteriormente, para acceder a la superficie dañada de la rosca del *coupling* del tubo box fallado, se realizaron dos cortes tomando los cuidados necesarios para preservar las características metalúrgicas y mecánicas del componente fallado y sin afectar la superficie deformada de la rosca. En la figura 6 se presenta la secuencia de cortes realizados en el *coupling* fallado, los cortes se realizaron por las líneas indicadas.

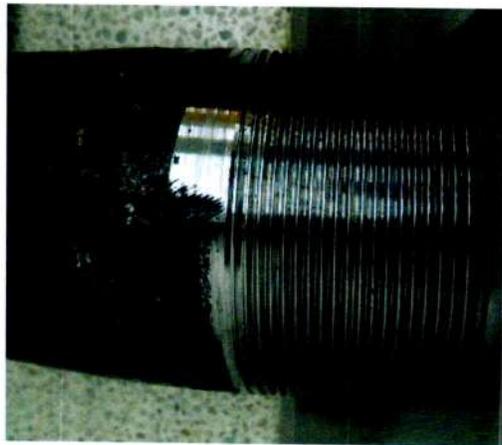
Figura 7. Estado de la rosca del pin nuevo. La inspección visual permitió verificar que la rosca se encontraba en buen estado, sin presencia de ningún tipo de deformación.

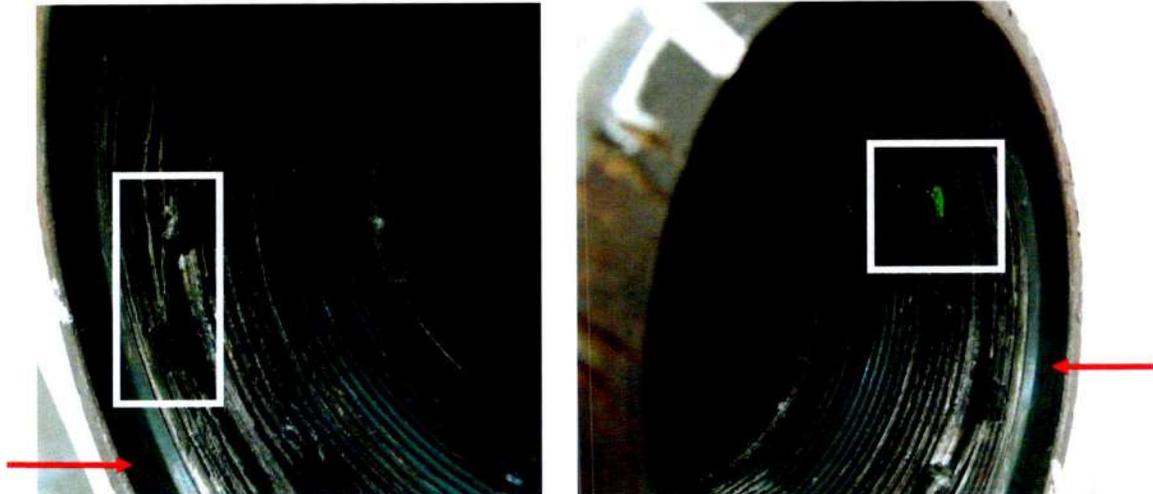
La inspección visual del coupling permitió identificar zonas de desgaste adhesivo, como se muestra en la figura 9. El desgaste adhesivo se define como el desgaste por transferencia de material de una superficie a otra durante el movimiento relativo, debido a un proceso de soldadura en fase sólida [4]. Este tipo de desgaste se caracteriza por la presencia localizada de grandes protuberancias en las superficies [5]; el proceso de desgaste adhesivo conlleva una deformación plástica de las superficies en rozamiento, lo que consecuentemente produce una pérdida de ductilidad que puede provocar la eventual fractura del material [6]. Se observó, adicionalmente, que el diseño del componente incluye un chaflán en su extremo antes del inicio de la zona roscada. De acuerdo con la literatura consultada, este tipo de geometría es la más adecuada para reducir el riesgo de desgaste adhesivo [7].

Figura 9. Marcas de desgaste adhesivo en el coupling.

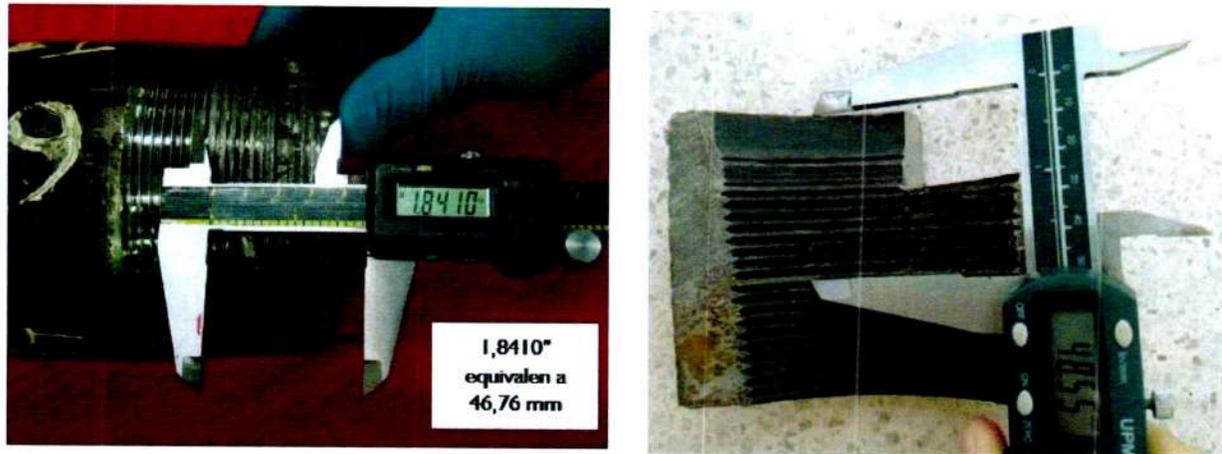
promedio deformada del pin de 44,96mm, valor obtenido de la información suministrada por el cliente. En la figura 10 se presentan las fotografías del coupling y del pin fallados donde se observan las dos zonas mencionadas anteriormente.

Figura 10. Zonas de daño comparables entre el pin y el coupling fallados.

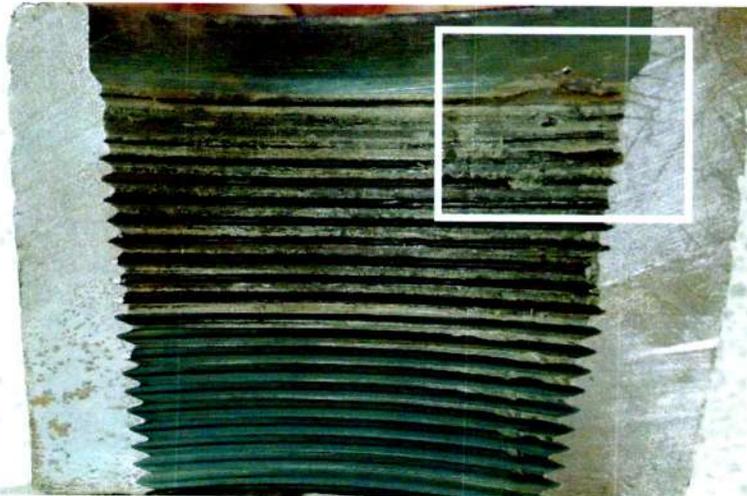
La inspección visual de la parte del coupling que fue cortada, permitió evidenciar la presencia de daño en la interfaz entre el chaflán y el primer hilo de la zona roscada, como puede verse en la figura 11.

Figura 11. Presencia de daño en la interfaz entre el chaflán y el primer hilo de la zona roscada.

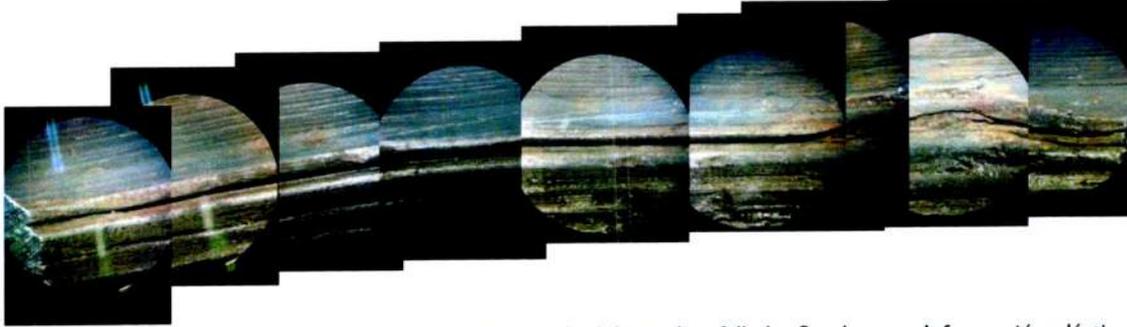
Handbook VI2 *Fractography* [8]. Para el análisis se utilizó un microscopio estereoscópico marca Olympus, referencia SZ61. En la figura 12 se muestra un mosaico de fotografías que permite recorrer de un extremo a otro la superficie de falla, en el área de interés. Se encontraron evidencias de deformación plástica en el primer hilo de la rosca causando pérdida de la integridad geométrica del hilo.

Figura 12. Interfaz chaflán-rosca en la sección cortada del coupling fallado. Se observa deformación plástica en un extremo de la sección en el primer hilo del coupling. Fuente: OFEX-EIMCM-UIS

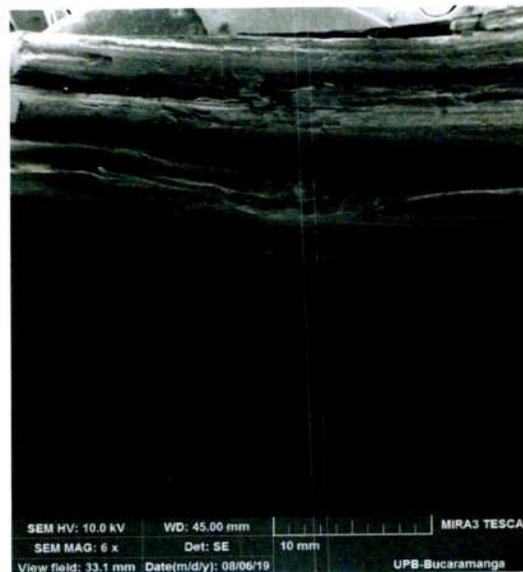
Figura 13. Micrografía obtenida por SEM. Se observa la deformación plástica sufrida por el primer hilo de la rosca del coupling. Fuente: OFEX-EIMCM-UIS

Para realizar una observación detallada de la superficie en la interfaz chaflán - rosca, se procedió al análisis en el área de interés usando un Microscopio Electrónico de Barrido (SEM por sus siglas en inglés), marca Tescan MIRA 3 FEG-SEM, con Detector de Electrones Secundarios (DSE por sus siglas en inglés), marca Tescan A65c SED y Detector de Electrones de Rayos X, marca Bruker XFlash 5010. El análisis permitió corroborar la deformación sufrida por el primer hilo de la rosca del coupling y la presencia de desgaste adhesivo, caracterizado por la superposición de capas de metal transferido [9], como puede observarse en las figuras 13 y 14 respectivamente.

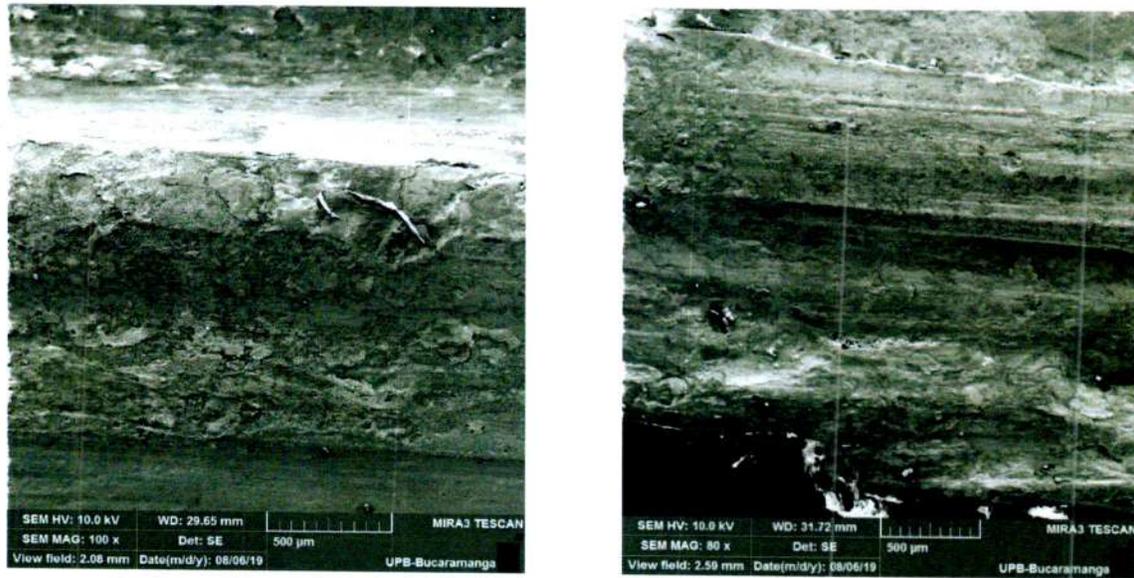
Figura 14. Micrografías obtenidas por SEM. Se observa desgaste adhesivo desde el primer hilo de la rosca del coupling. Fuente: OFEX-EIMCM-UIS

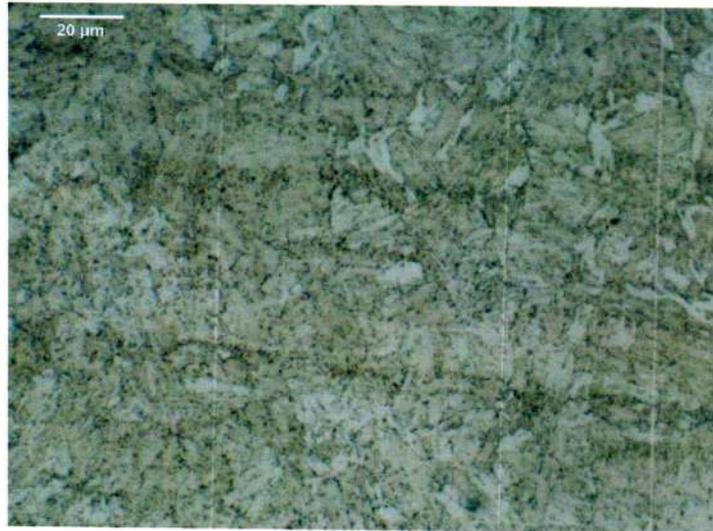
Figura 15. Micrografía correspondiente al material del tubo del ensamble coupling-box fallado. Atacado con Nital 2%. Se observa la presencia de martensita revenida y precipitados de segundas fases distribuidos homogéneamente en la matriz. Fuente: OFEX-EIMCM-UIS

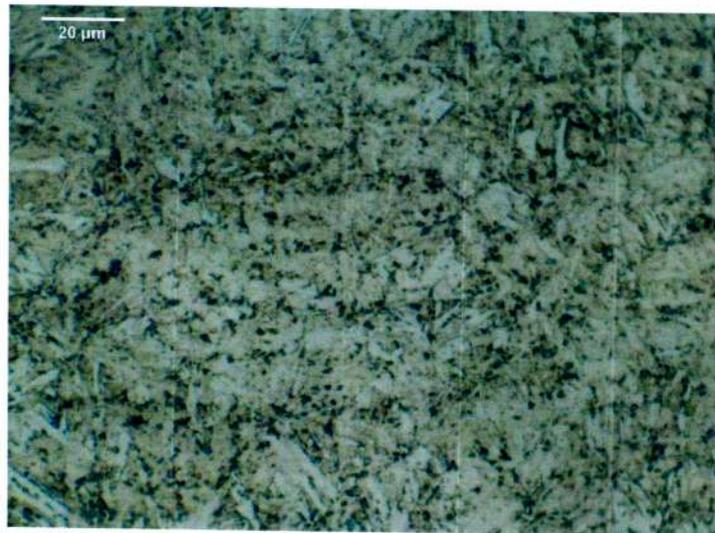
Figura 16. Micrografía correspondiente al material del tubo del pin nuevo. Atacado con Nital 2%. Se observa la presencia de martensita revenida y la distribución homogénea de precipitados de segundas fases. El tamaño de los precipitados observados es mayor que en el material del ensamble coupling – box fallado y nuevo. Fuente: OFEX-EIMCM-UIS

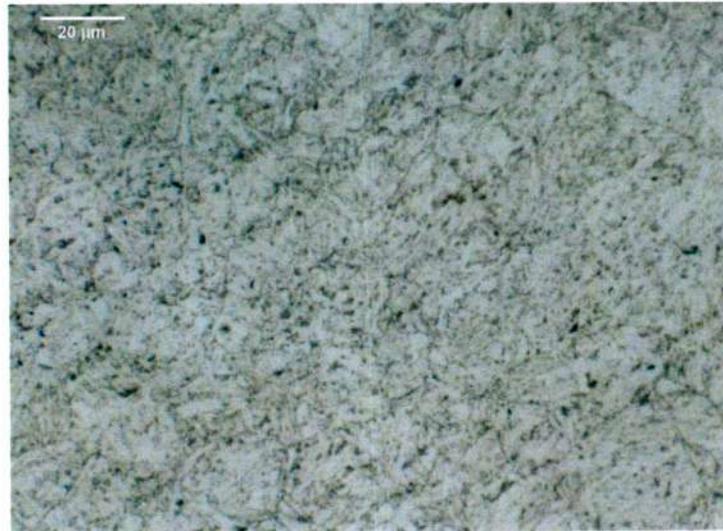
Figura 17. Micrografía correspondiente al material del tubo del ensamble coupling-box nuevo. Atacado con Nital 2%. Se observa la presencia de martensita revenida y precipitados de segundas fases distribuidos homogéneamente en la matriz. Fuente: OFEX-EIMCM-UIS

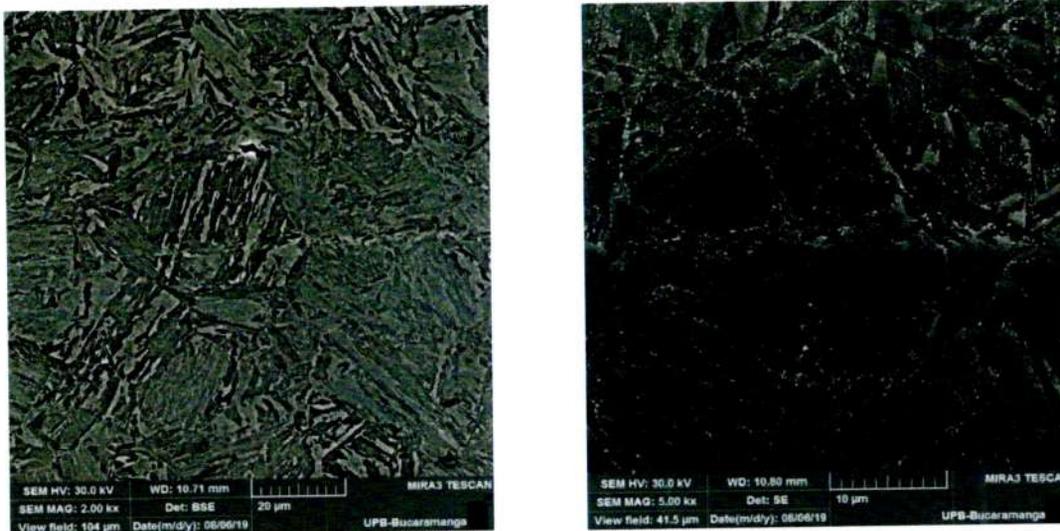
Se realizó un análisis en el SEM de la microestructura del material del tubo del ensamble coupling-box que presentó la falla, este análisis permitió corroborar la presencia de martensita revenida con precipitados de segundas fases. Los precipitados se encuentran homogéneamente distribuidos sobre la matriz. No fue posible determinar la composición química de los precipitados, sin embargo, a partir de la composición química del material, lo más probable es que se trate de carburos. En la figura 18 se presentan las micrografías tomadas a mayores aumentos.

Figura 18. Micrografía SEM del material del tubo del ensamble coupling-box fallado. Atacado con Nital 2%. Se observa la presencia de martensita revenida y precipitados de segundas fases distribuidos homogéneamente en la matriz. Fuente: OFEX-EIMCM-UIS

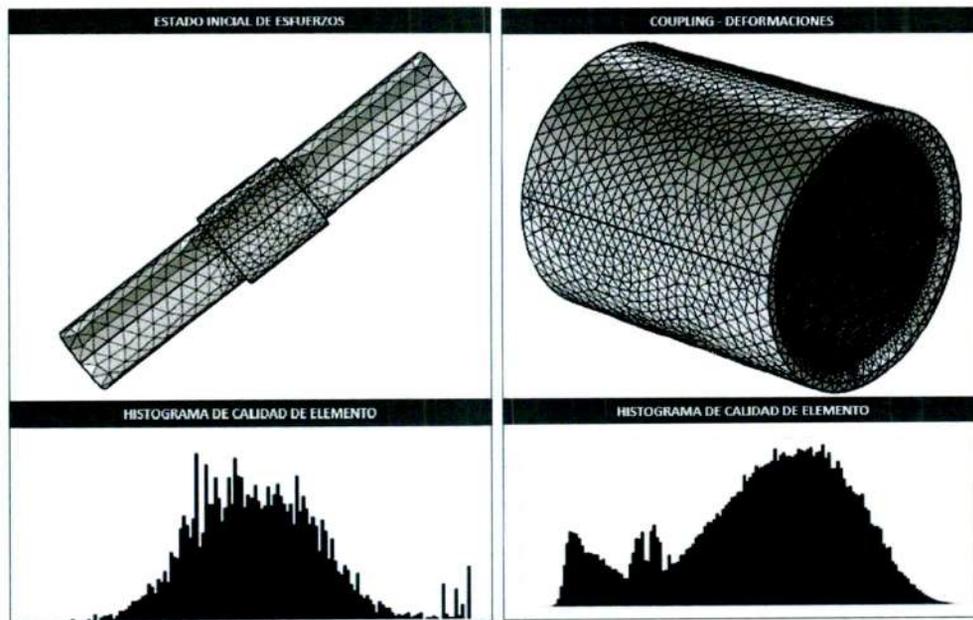
la combinación pin-coupling-box; y el segundo corresponde al modelo inverso de esfuerzos, partiendo de las deformaciones observadas en el coupling. Las condiciones de borde para el primer sistema (pin-coupling-box) obedece a las cargas debidas al peso de un equivalente de estructura y para el segundo sistema (coupling-deformaciones) se partió de los esfuerzos iniciales y se llevó a las deformaciones encontradas en el material en el levantamiento metrológico, sección de zonas de daño. Se usó una Workstation de 64 bits /4 cores, procesador Intel core i5 y 64 GB de RAM. El tiempo de cada corrida vario entre 19min, 32s y 86min, 28s. En la figura 19 puede observarse la malla correspondiente y el histograma propio de la simulación realizada.

Figura 19. Elementos finitos e histograma usados para simular los sistemas propuestos.
Fuente: OFEX-EIMCM-UIS
