**TRIBUNAL ADMINISTRATIVO
DEL META**

50001-23-33-000-2020-00062-00

Asunto: Reclamación por daños efectuados en los trabajos en el pozo Chichimene 94 de Ecopetrol S.A en ejecución del Contrato MA-0009346 suscrito con la empresa INDEPENDENCE DRILLING S.A.

**ANÁLISIS DE LA FALLA QUE GENERÓ LA
DESCONEXIÓN DE LA TUBERÍA DE
PRODUCCIÓN EN EL POZO
CHICHIMENE-94**

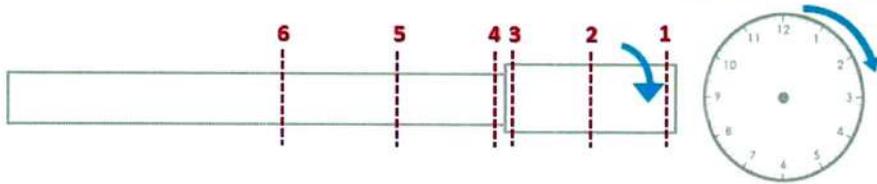
BOX - COUPLING FALLADO

Longitud de la conexión: 160,76; Dext 141,92; Dint 122,38; Color: roja franja verde Tubería: 115 mm Dext; 98 mm Dint; Franja roja y verde a 533 mm									
Inicio en coupling	Long. Línea [mm]	Diámetros [mm]				Espesores [mm]			
		3 a 9	6 a 12	12	2	4	6	8	10
Anillo 1	5	140,7	139,9	12,6	10,65	9,29	8,82	9,02	10,04
Anillo 2	75	141,24	140,06	15,32	15,37	13,12	12,58	12,35	13,52
Anillo 3	155	141,48	141,08	10,28	10,32	9,44	9,12	9,08	9,72
Anillo 4	170	121,58	122,4	9,77	8,92	9,11	9,07	9,09	9,63
Anillo 5	360	114,82	114,16	6,99	6,98	6,98	7,12	7,02	7,14
Anillo 6	570	115,1	114,56	7,11	7,31	6,95	7,04	6,87	6,86
ROSCA DEL COUPLING [mm]									
Longitud libre para roscar (23 crestas)									89,1
Paso de rosca									3
Posición de inicio de hilo									4h
Longitud del flanco									1,24
Altura del filete									2
Distancia de enganche									14,8
Distancia de inclinación inicial									4,8

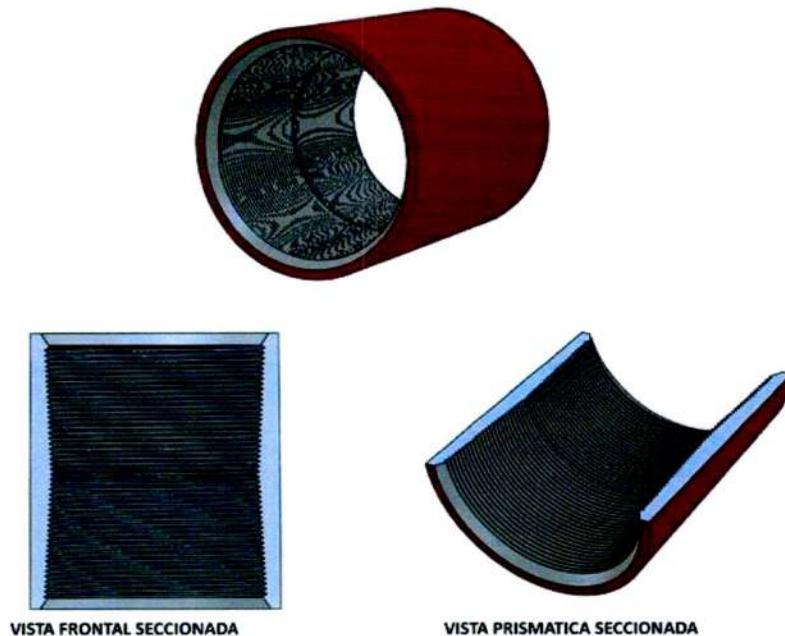
Figura 21. Reconstrucción tridimensional del *coupling*. Fuente: OFEX-EIMCM-UIS

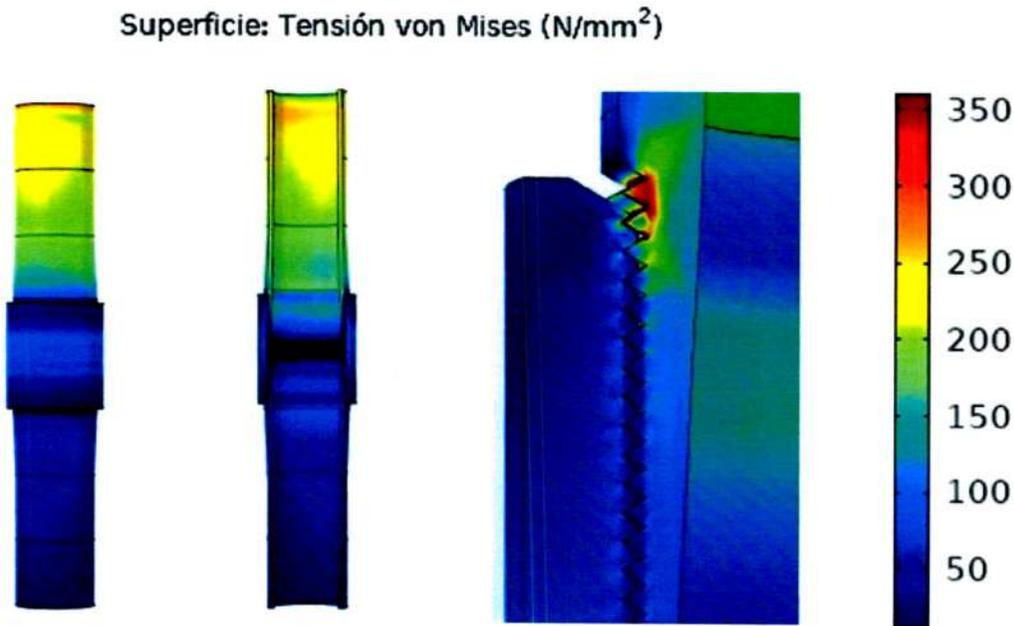
Figura 22. Estado de tensiones del sistema Pin - *Coupling* - Box nuevo en condiciones de diseño. Fuente: OFEX-EIMCM-UIS

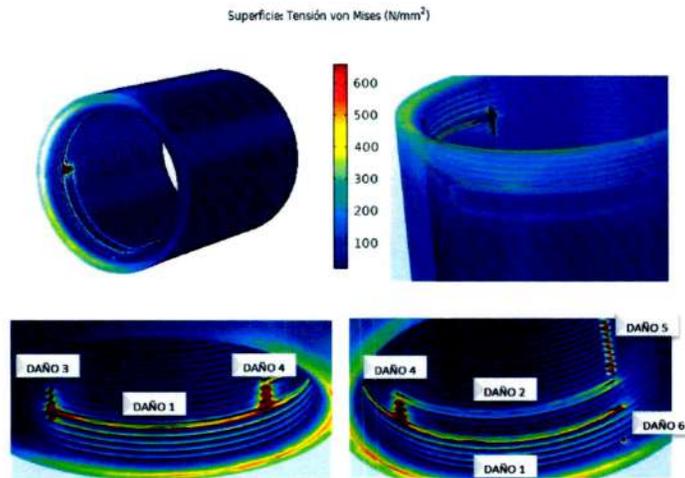
Figura 23. Estado de tensiones del coupling necesario para generar la deformación encontrada en la superficie. Fuente: OFEX-EIMCM-UIS

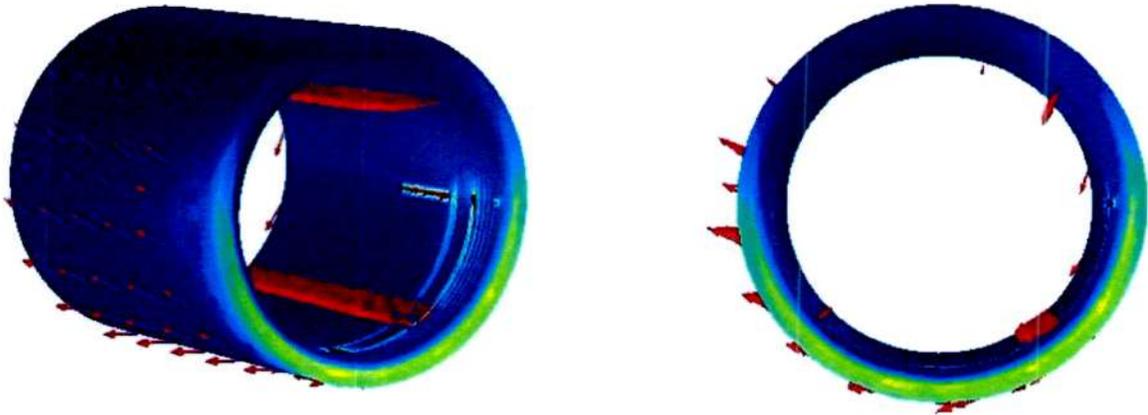
Figura 24. Vectores de campo de desplazamiento para generar el daño evidenciado en el coupling. La deformación plástica observada en el coupling se produjo por la aplicación de esfuerzos radiales. Fuente: OFEX-EIMCM-UIS

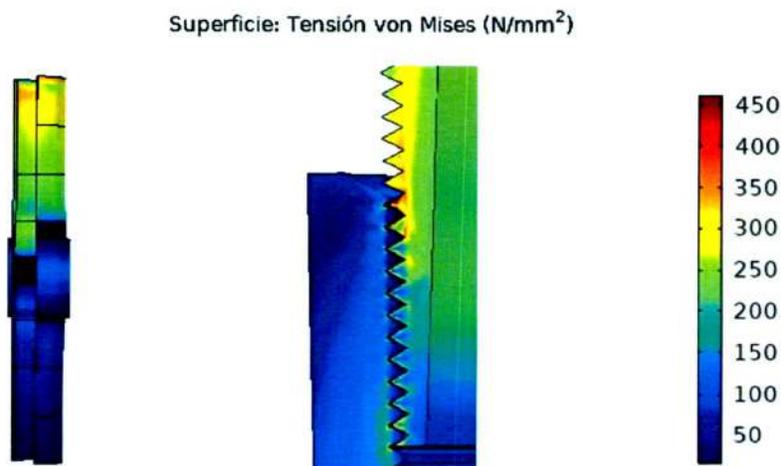
Figura 25. Estado de tensiones del sistema Pin - Coupling - Box nuevo en condiciones de diseño con roscado incompleto del pin, asumiendo una longitud de roscado de 45,36mm. Fuente: OFEX-EIMCM-UIS

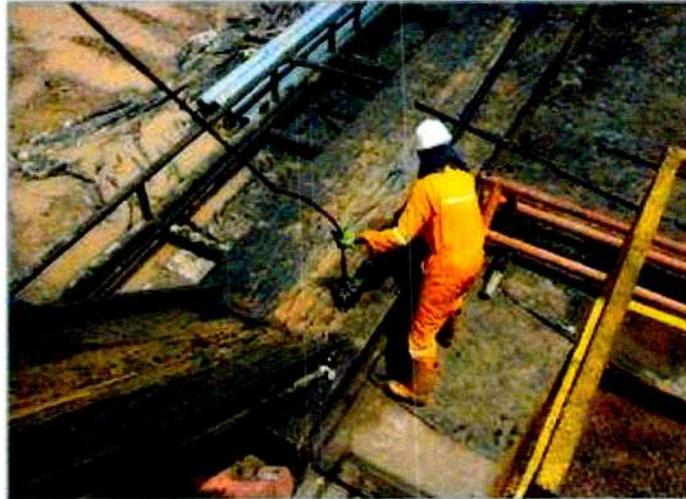
Figura 5. Liberación del ayatola

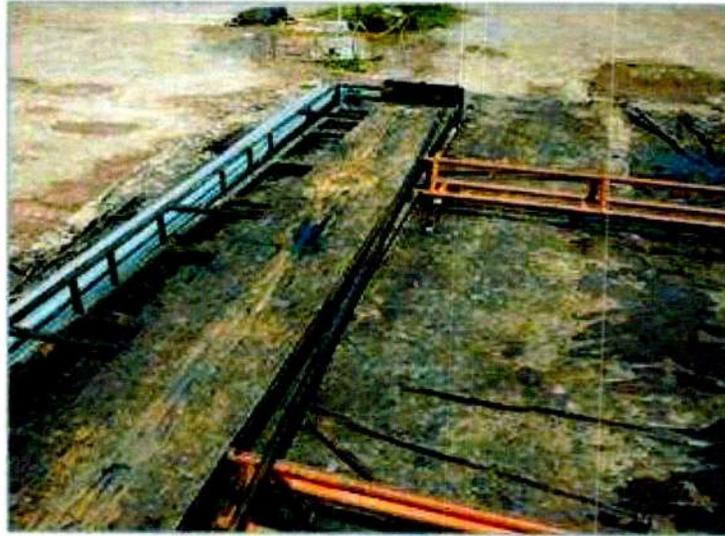
1. Realizar la reunión preoperacional. Revisar y divulgar la evaluación de riesgos correspondiente a la actividad y verificar el cumplimiento de los controles establecidos, de acuerdo al instructivo ECP-DHS-I-024 Análisis de Riesgos
2. Instalar la barrera protectora (stop pipe) en la planchada del equipo (catwalk).
3. Arreglar y preparar los burros (racks) para el desplazamiento de la tubería hacia la planchada. Deben estar completamente nivelados y sin objetos en el piso, para que permitan transitar sin riesgo de caída.

Figura 6. Racks de tubería y planchada

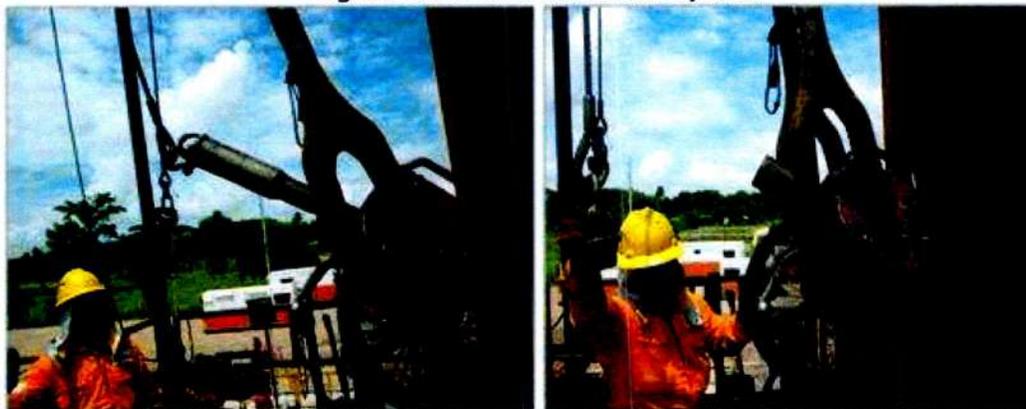
8. Enganchar el tubo, soltar el ayatola y levantar la primera junta de tubería a la mesa rotaria para roscaarla al BHA que se encuentra colgado de las cuñas. Limpiar y aplicar grasa a los pines (según el tipo de rosca que se esté manipulando). La grasa se debe aplicar según recomendaciones del fabricante de la tubería; el tipo de grasa también debe ser la recomendada por el fabricante de la tubería.

Figura 8. Desinstalación del ayatola

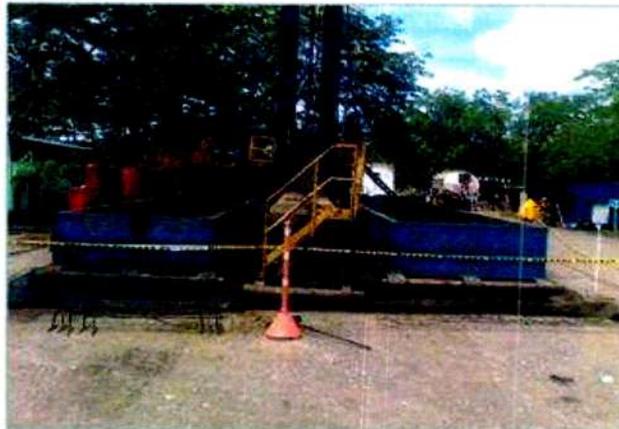
Figura 11. Canastas de tubería y planchada en una locación subestándar

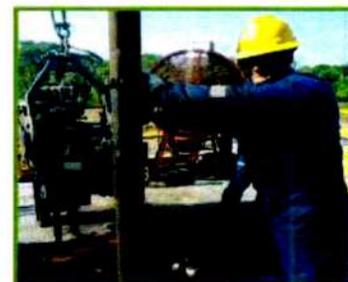
El maquinista mantiene el bloque viajero asegurado con la palanca del freno mientras que los cuñeros realizan esta operación.

- 11. Dos cuñeros acercan la llave hidráulica por encima del coupling del tubo, con el fin de torquear la tubería.
- 12. Un cuñero ajusta la llave hidráulica a la tubería y aplica el torque necesario de acuerdo a las especificaciones del tubo. [Ver Anexo 1 Tabla de Torques.](#)

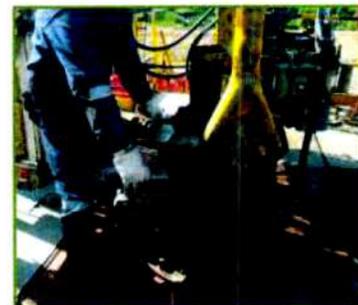
15. El Maquinista detiene el bloque viajero cuando el coupling del tubo y el elevador se encuentren a más o menos 3 pies por encima de la mesa.

16. El maquinista cierra la cuña neumática, verificando que el tubo esté centrado y las mordazas alineados.

17. El cuñero libera el elevador del coupling de la tubería, para enganchar el siguiente tubo.
